Asbestinventarisatetest

Kolleberglaan 69, 3930 Hamont-Achel

Attestnummer : 20241226-000082.000

Uitgegeven op : 26.12.2024

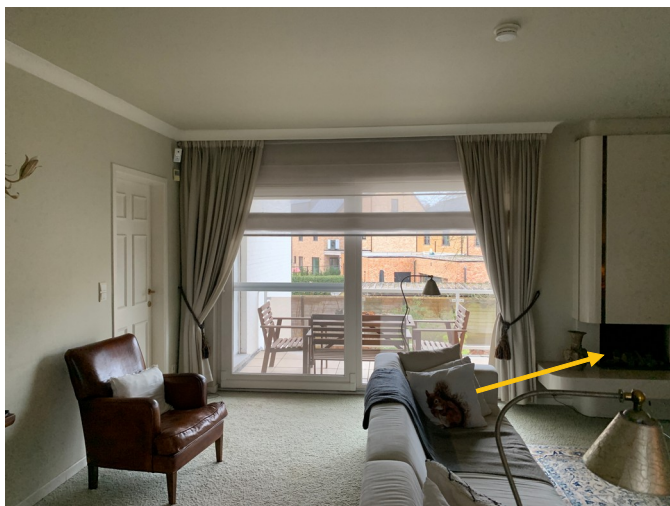
Situeringfoto

Permanente beperking

Reden: Het te onderzoeken materiaal situeert zich hoger dan 3,50 m te rekenen vanaf een veilige ondergrond

Uitleg van de asbestdeskundige: Controle van het rookgaskanaal is onmogelijk vanuit de haard. Vanop het dak is het onveilig voor de controle

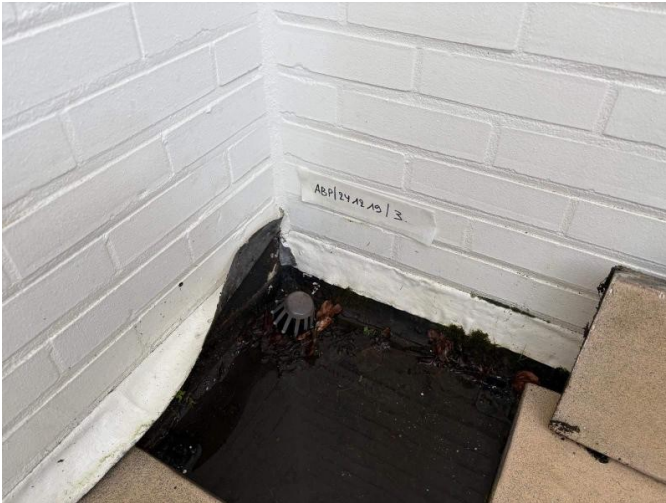
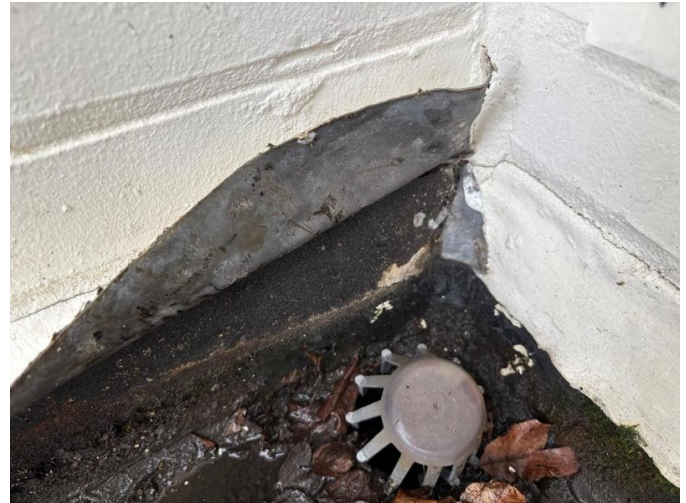
Fiche 8: Roofing terras

Geen asbest

#	Type	Referentie	Resultaat
8.1	Puntmonster	ABP/241219/3	Geen asbest

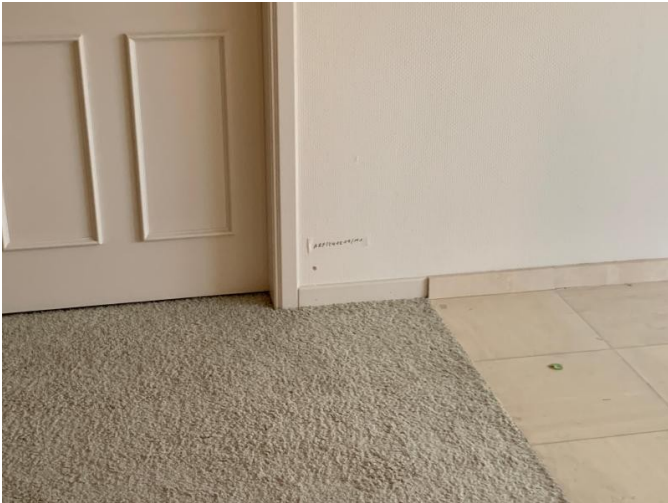
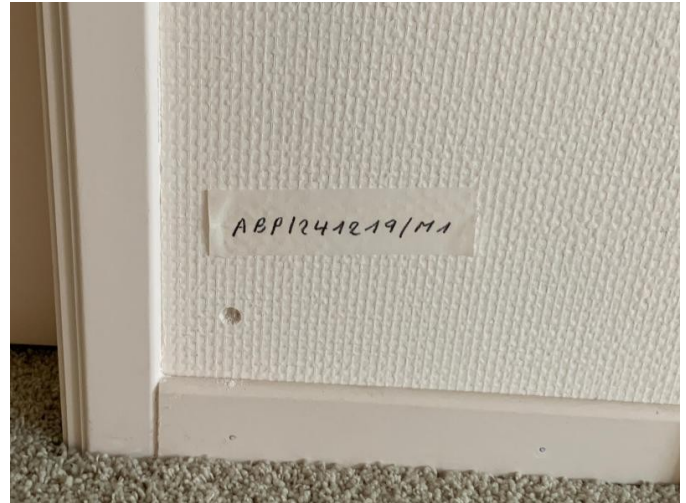
Fiche 9: Pleisterwerk muren

Geen asbest

#	Type	Referentie	Resultaat
9.1	Mengmonster	ABP/241219/M1	Geen asbest

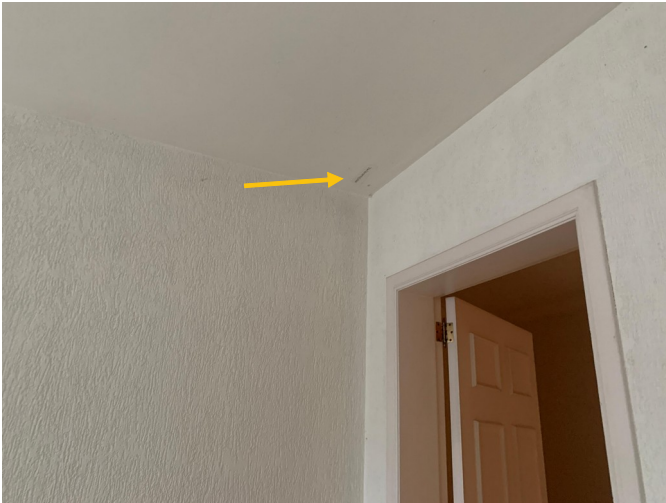
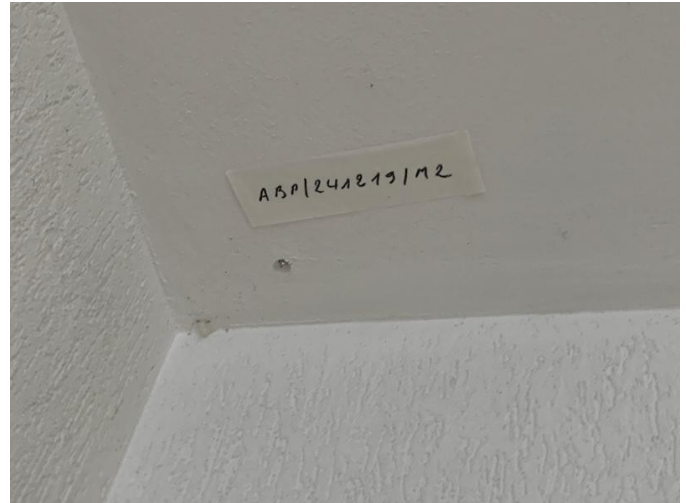
Fiche 10: Pleisterwerk plafonds

Geen asbest

#	Type	Referentie	Resultaat
10.1	Mengmonster	ABP/241219/M2	Geen asbest
