Asbestinventarisatetest

Stationsstraat 66, 3930 Hamont-Achel

Attestnummer : **20260626-000396.000**

Uitgegeven op : **26.06.2026**

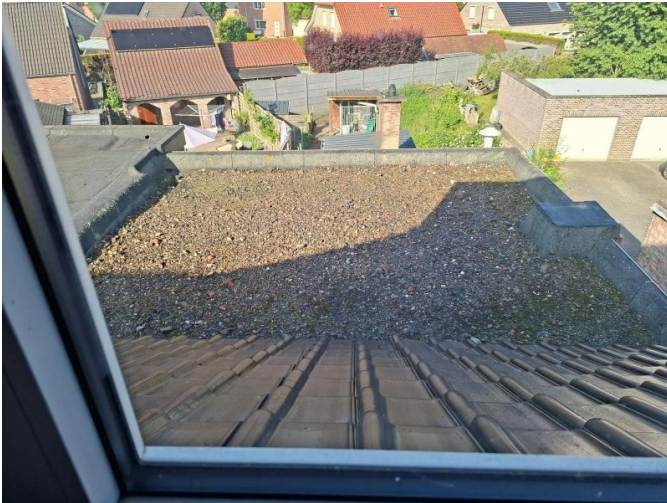
Situeringfoto

Tijdelijke beperking

Reden: Het te onderzoeken materiaal situeert zich hoger dan 3,50 m te rekenen vanaf een veilige ondergrond

Uitleg van de asbestdeskundige: > 3,5 m

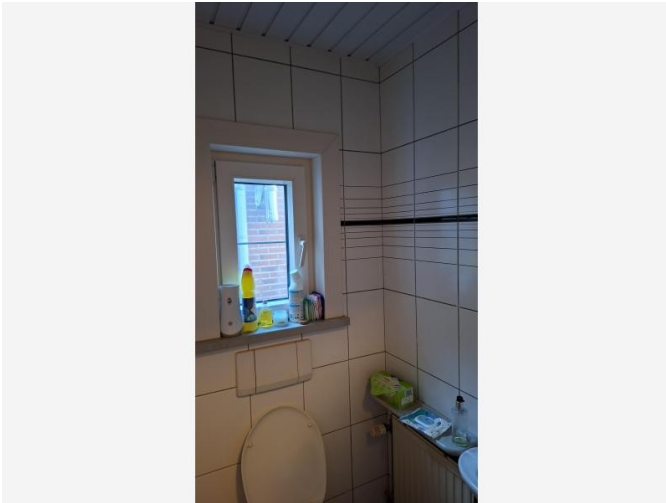
Situeringsfoto

Informatie over een materiaal dat de asbestdeskundige niet kan waarnemen of vaststellen

Tegellijm mogelijk verdacht - nader te onderzoeken bij renovatie

Basis voor advies	De asbestdeskundige beoordeelt het materiaal als asbesthoudend op basis van een beoordeling met het blote oog.
--------------------------	--

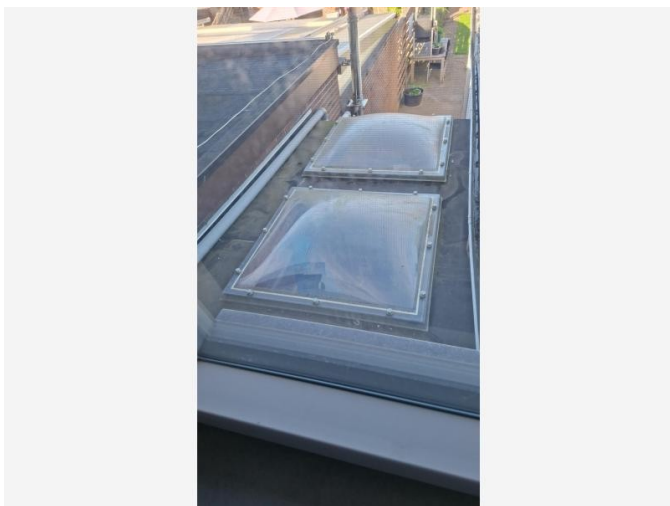
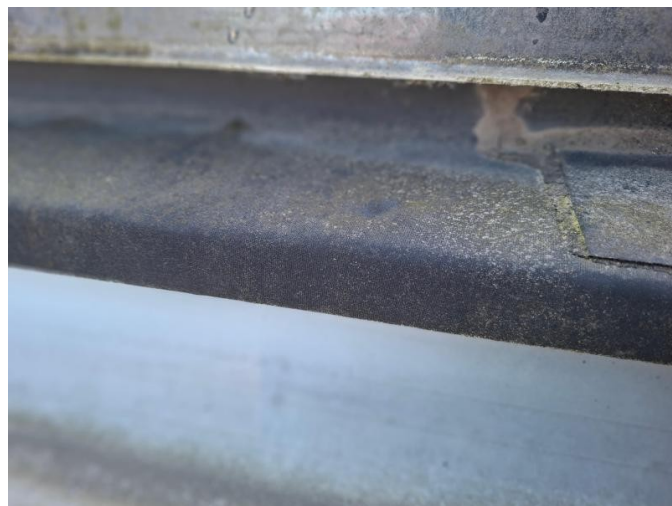
Fiche 4: Roofing tuinhuis + veranda

Geen asbest

#	Type	Referentie	Resultaat
4.1	Mengmonster	MM3 Roofing/ 6020432703	Geen asbest

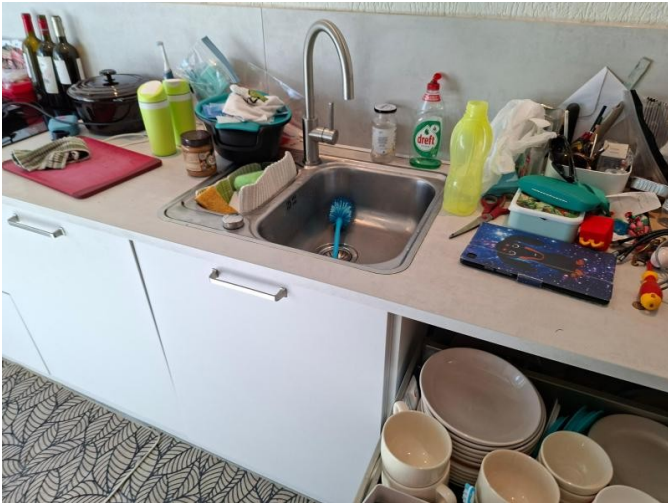
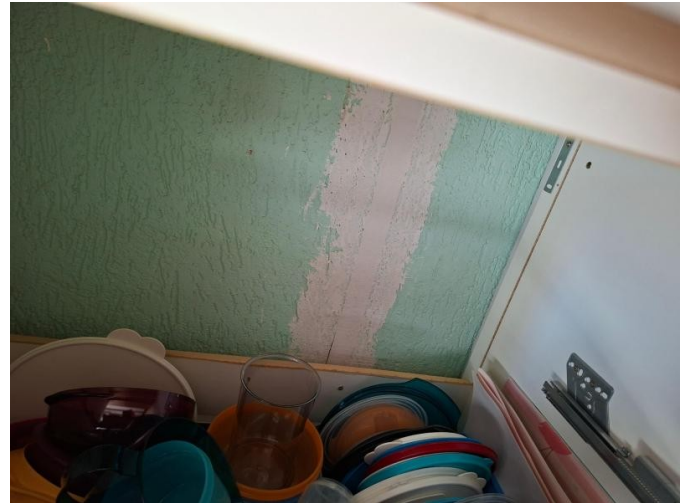
Fiche 5: Pleisterwerk muur

Geen asbest

#	Type	Referentie	Resultaat
5.1	Mengmonster	MM1 Pleisterwerk muur/ 6020469863	Geen asbest

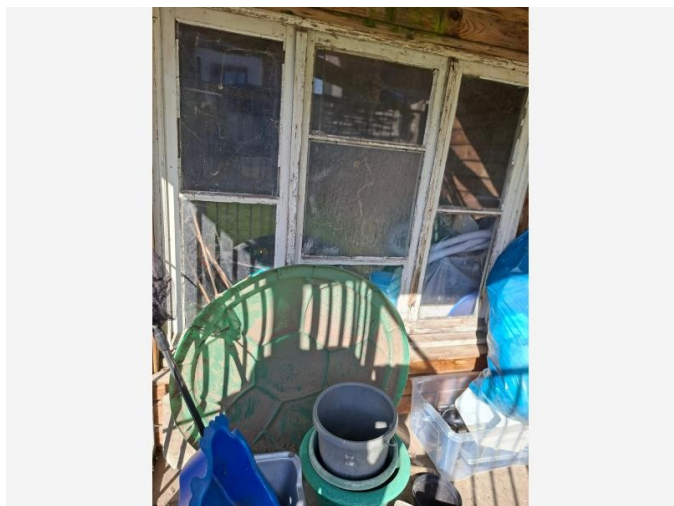
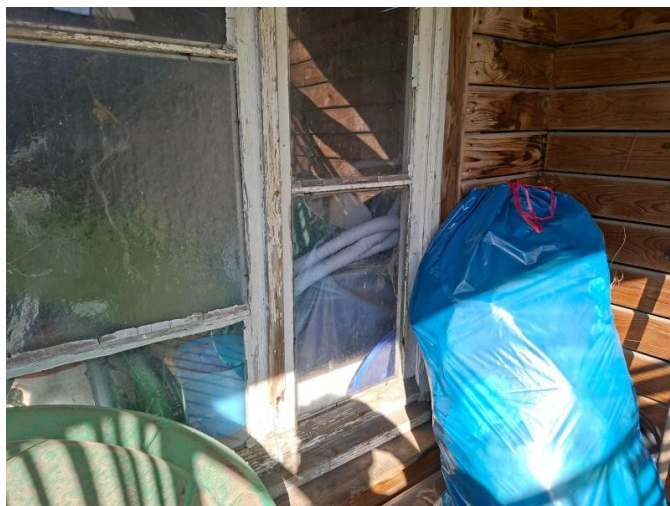
Fiche 6: Mastiek ramen

Geen asbest

#	Type	Referentie	Resultaat
6.1	Puntmonster	MM2 Mastiek/ 6020469862	Geen asbest
