# Asbestinventarisatetest

Rozenlaan 78, 3930 Hamont-Achel

Attestnummer : 20251110-000204.000

Uitgegeven op : 10.11.2025

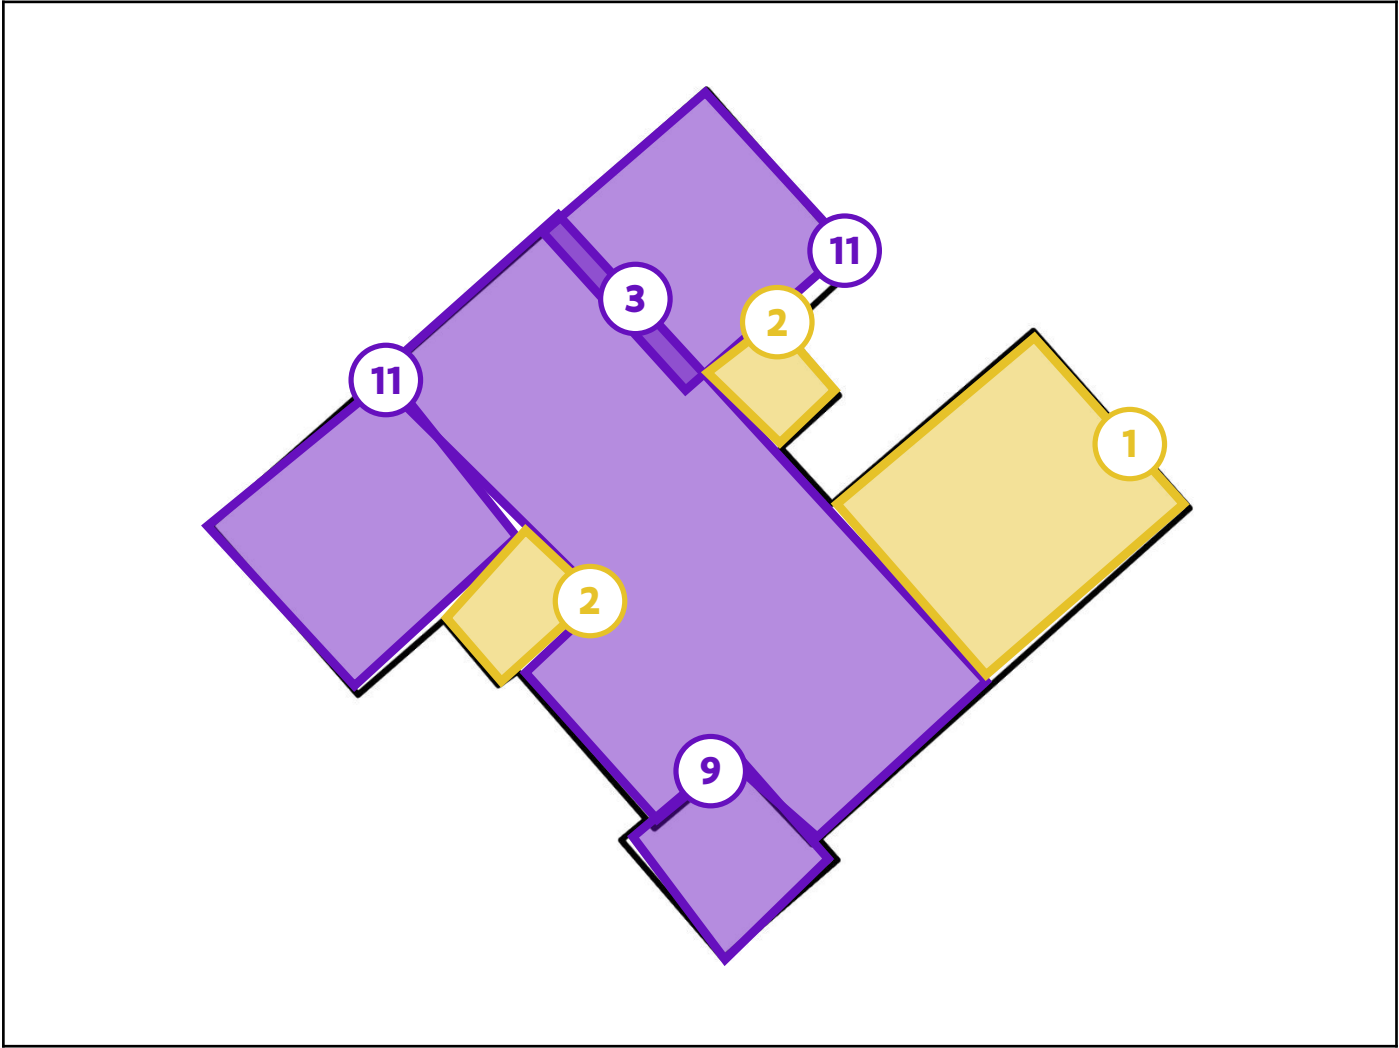
## Plan 1.5: dak 2

| Beschrijving | Type | Actie |
|---|---|---|
| 1. Onderdak | Asbestmateriaal | Zorgvuldig beheren |
| 2. Roofing | Asbestmateriaal | Zorgvuldig beheren |
| 3. Onderdak | Beperking | - |

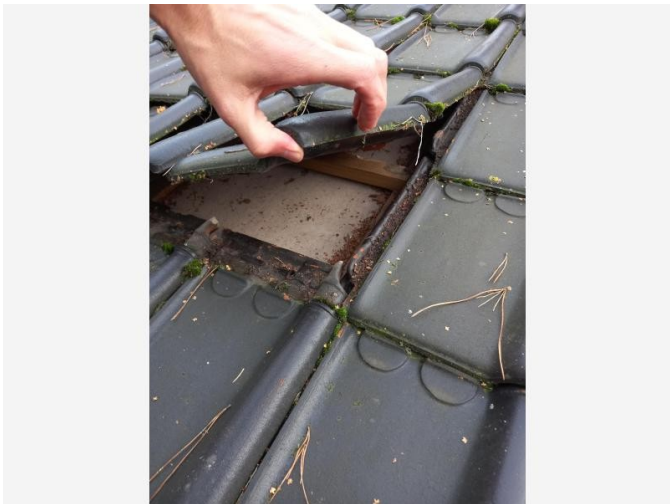
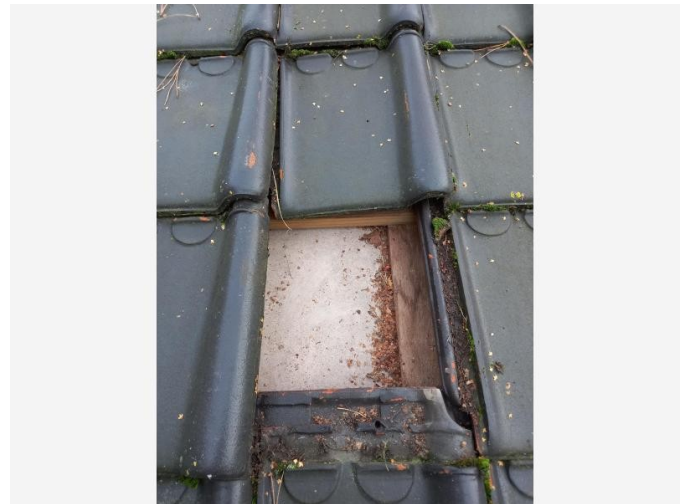
Het asbestmateriaal valt onder de mijlpaal van 2040.

| Eindbeoordeling materiaalrisico | Zeer laag materiaalrisico en/of zeer lage kans op vezelvrijgave |

| Asbestsoort (vezeltype) | Crocidoliet aanwezig |
| Toestand van het materiaal | Licht beschadigd, licht verweerd. Intact calciumsilicaatmateriaal of categorie III 'gebondenheid' |

| Beschrijving | Onderdak |
| Asbestmateriaal | Plaat, paneel, tablet - Type Menuiserite |
| Eenvoudig bereikbaar | <p>Nee</p> <ul style="list-style-type: none"> <li>Het asbestmateriaal is bedekt (uitgezonderd laag verf, coating, behang, kunststof, textiel) en het wegnemen van het bedekkende materiaal kan niet zonder het bedekkende materiaal te beschadigen.</li> </ul> |

- Zorg voor een veilig beheer. Vermijd het beschadigen van het asbestmateriaal. Controleer de toestand jaarlijks op wijzigingen.
- Voer bijkomende staalname(s) uit.

- Eenvoudige handelingen: enkel door erkend asbestverwijderaar  
Zorg er voor dat:
  - u zich vooraf goed informeert op [www.asbestinfo.be](http://www.asbestinfo.be) > Asbest verwijderen;
  - u zich beschermt met een FFP3-mondmasker, wegwerpovertrek en -handschoenen en afspoelbaar schoeisel;
  - er geen minderjarigen of derden aanwezig zijn;
  - u beschikt over PE-folie en zakken om loskomende deeltjes en afval op te vangen en te verpakken;

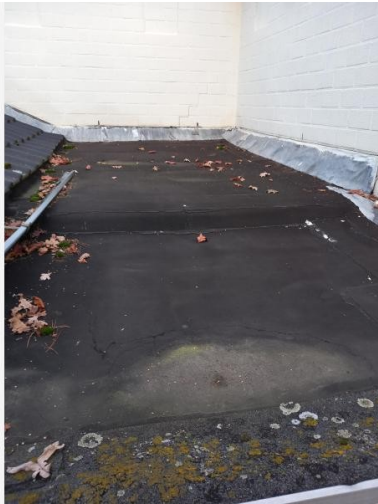
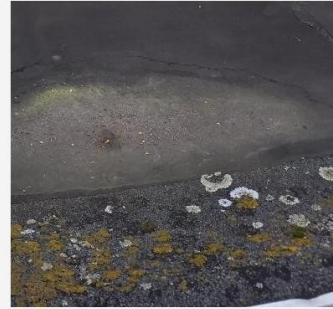
Het asbestmateriaal valt onder de mijlpaal van 2040.

| Eindbeoordeling materiaalrisico | Laag materiaalrisico en/of verlaagde kans op vezelvrijgave |

| Asbestsoort (vezeltype) | Alleen chrysotiel |
| Toestand van het materiaal | Licht beschadigd, licht verweerd. Intact calciumsilicaatmateriaal of categorie III 'gebondenheid' |

| Beschrijving | Roofing |
| Asbestmateriaal | Dak- en gevelbekleding - Roofing |

- Zorg voor een veilig beheer. Vermijd het beschadigen van het asbestmateriaal. Controleer de toestand jaarlijks op wijzigingen.
- Voer bijkomende staalname(s) uit.

- Eenvoudige handelingen: enkel door erkend asbestverwijderaar  
Zorg er voor dat:
  - u zich vooraf goed informeert op [www.asbestinfo.be](http://www.asbestinfo.be) > Asbest verwijderen;
  - u zich beschermt met een FFP3-mondmasker, wegwerpovertrek en -handschoenen en afspoelbaar schoeisel;
  - er geen minderjarigen of derden aanwezig zijn;
  - u beschikt over PE-folie en zakken om loskomende deeltjes en afval op te vangen en te verpakken;

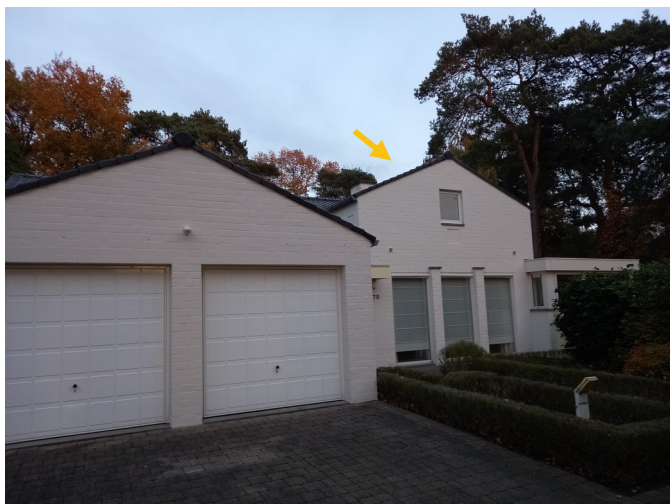
**Reden:** Het te onderzoeken materiaal situeert zich hoger dan 3,50 m te rekenen vanaf een veilige ondergrond

**Uitleg van de asbestdeskundige:** > 3,5 meter

niet inspecteerbaar langs binnen

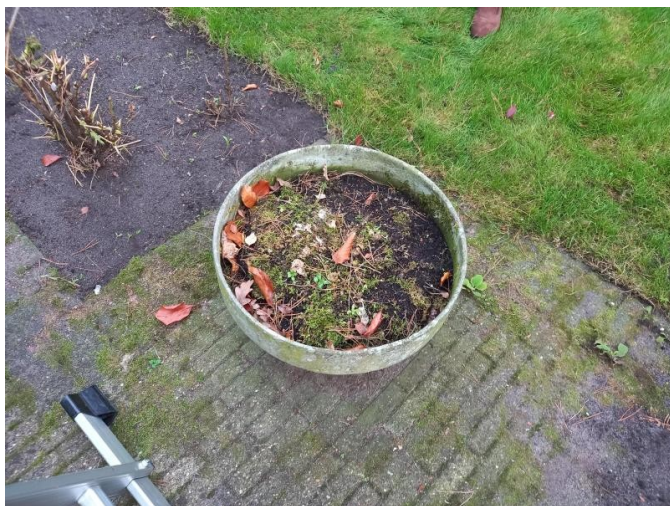
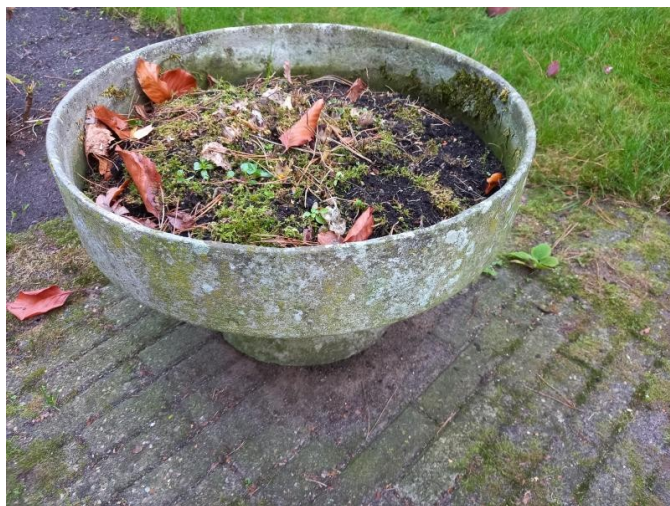
| Eindbeoordeling materiaalarisico | Verhoogd materiaalarisico en/of verhoogde kans op vezelvrijgave |

| Asbestsoort (vezeltype) | Crocidoliet aanwezig |
| Toestand van het materiaal | Matig beschadigd, matig verweerd |

| Beschrijving | Bloembak |

- Verwijder deze asbesttoepassing zo snel mogelijk. Volg de toestand goed op.
- Voer bijkomende staalname(s) uit.

- Eenvoudige handelingen: mag via doe-het-zelf of door werknemer(s) met opleidingsattest eenvoudige handelingen  
Zorg er voor dat:
  - ▣ u zich vooraf goed informeert op [www.asbestinfo.be](http://www.asbestinfo.be) > Asbest verwijderen;
  - ▣ u zich beschermt met een FFP3-mondmasker, wegwerpovertrek en -handschoenen en afspoelbaar schoeisel;
  - ▣ er geen minderjarigen of derden aanwezig zijn;
  - ▣ u beschikt over PE-folie en zakken om loskomende deeltjes en afval op te vangen en te verpakken;
  - ▣ u beschikt over een vernevelaar (water) of fixeermiddel om het asbestmateriaal eerst te fixeren;
  - ▣ u weet hoe u het asbestmateriaal veilig kan demonteren zonder stof of breuken;

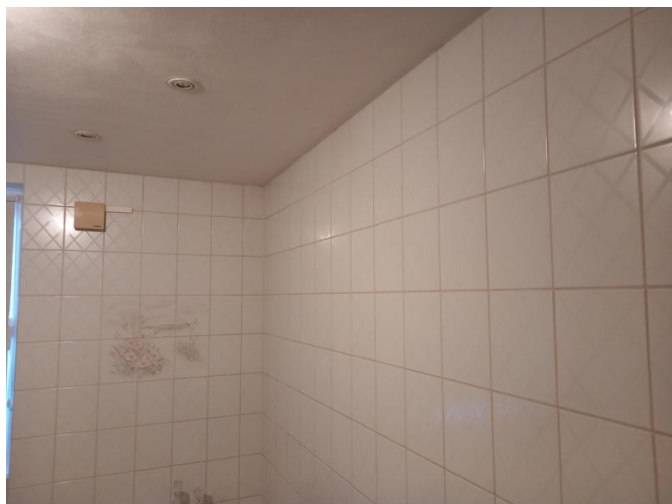
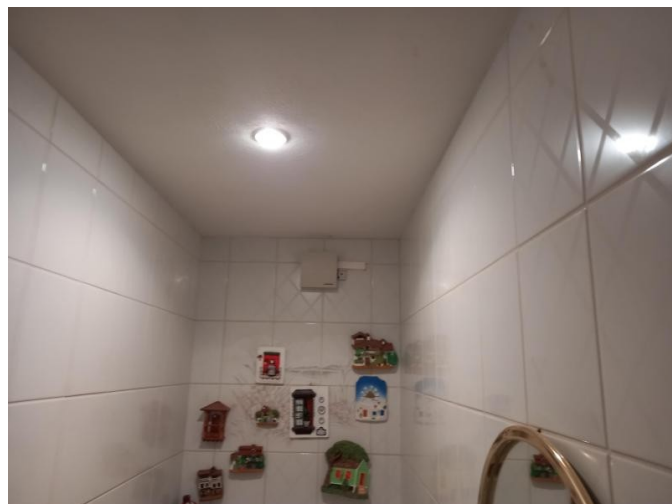
Mocht bij renovatie blijken dat de tegels niet in de mortel zijn gezet, dient de tegellijm nader te worden onderzocht.

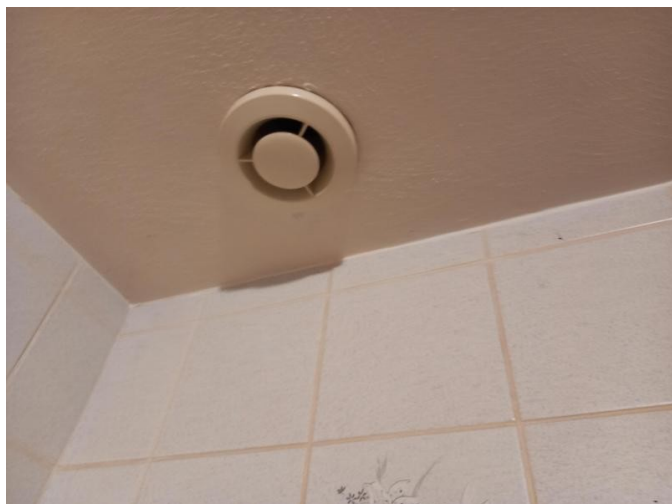
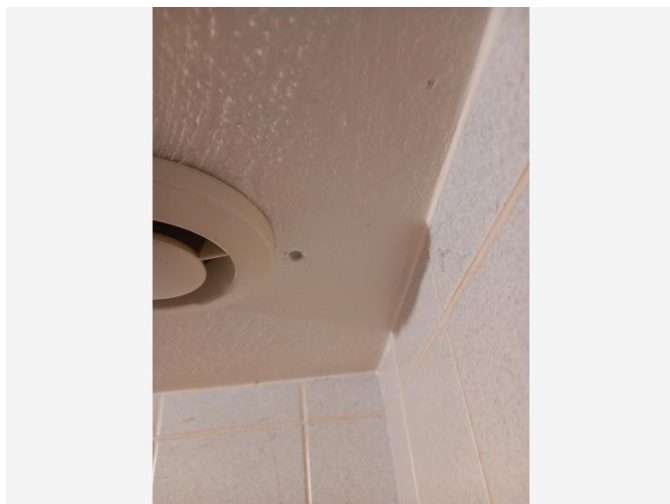
## Fiche 6: Pleisterwerk plafond

Geen asbest

| # | Type | Referentie | Resultaat |
|---|---|---|---|
| 6.1 | Mengmonster | MM3 Pleisterwerk plafond/ 0900510AK | Geen asbest |

| Opmerking | verdiep zijn gipsplaten - niet verdacht |

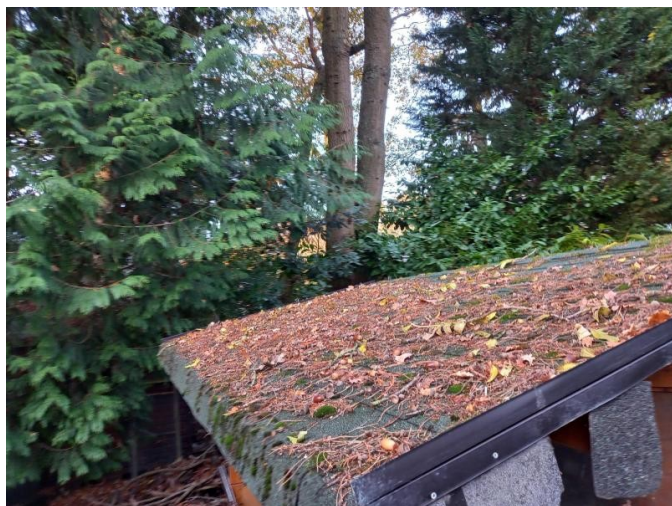
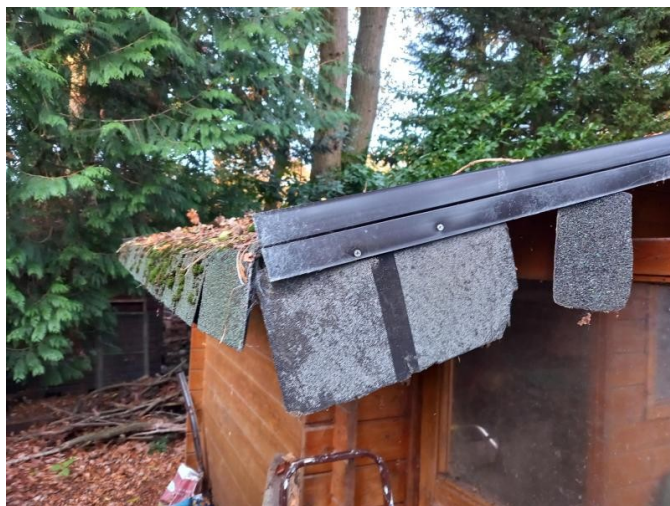
## Fiche 7: Singles tuinhuis en pergola

Geen asbest

| # | Type | Referentie | Resultaat |
|---|---|---|---|
| 7.1 | Puntmonster | MM1 Roofing/ 6020323384 | Geen asbest |

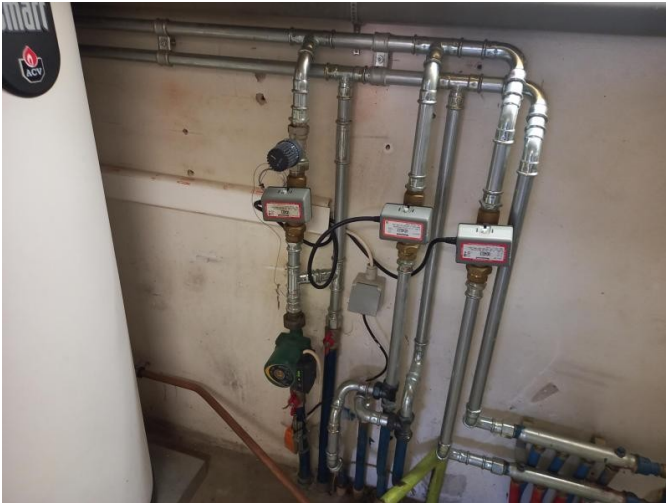
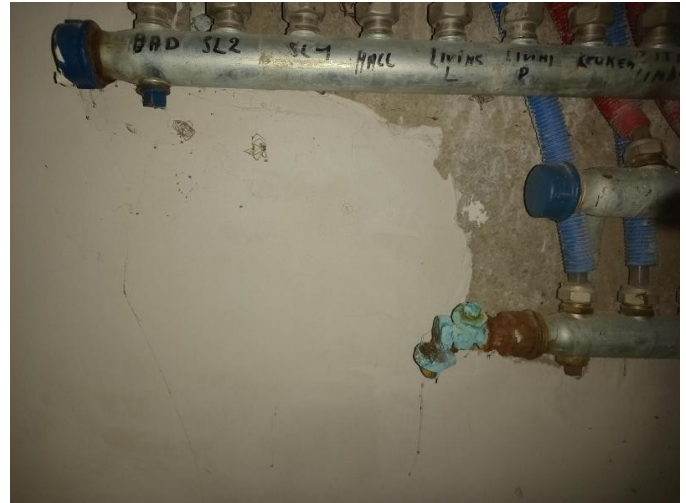
## Fiche 8: Pleisterwerk muur

Geen asbest

| # | Type | Referentie | Resultaat |
|---|---|---|---|
| 8.1 | Mengmonster | MM2 Pleisterwerk muur/ 6020217741 | Geen asbest |

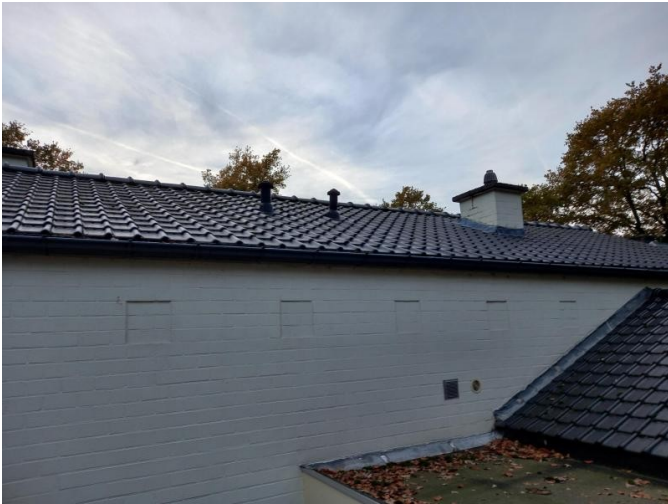
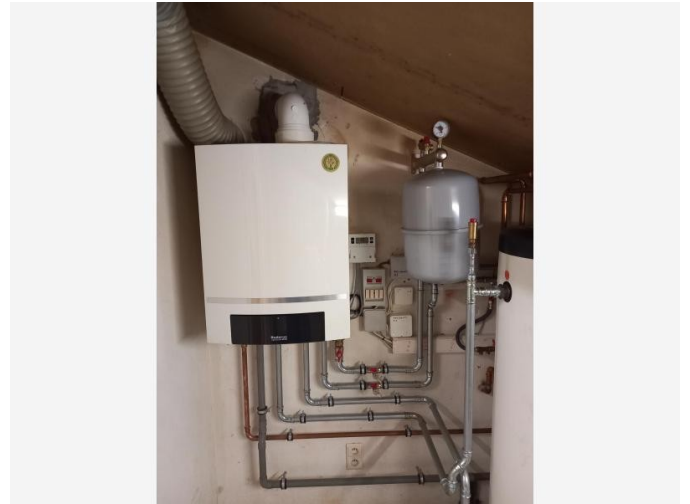
## Fiche 10: Rookgasafvoer

| Beschrijving | Notitie | Terug te vinden op plannen |
|---|---|---|
| Fiche 10: Rookgasafvoer | zichtbaar gedeelte niet verdacht<br>mogelijks verdachte materialen in de schoorsteen | - |

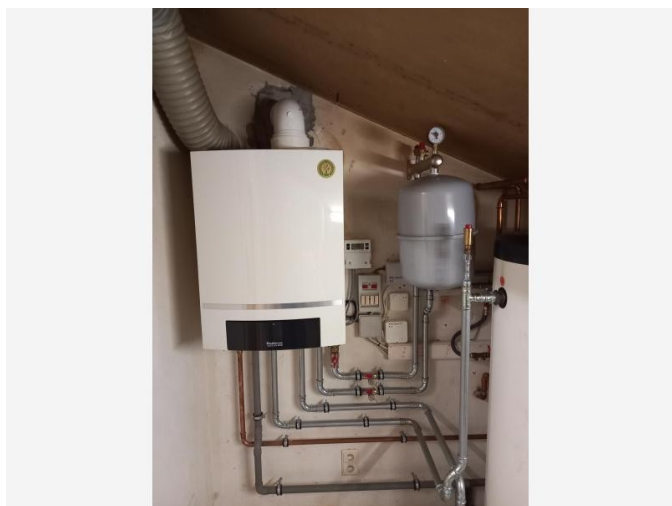
### Fiche 14: Materialen aan de stookketel

| Beschrijving | Notitie | Terug te vinden op plannen |
|---|---|---|
| Fiche 14: Materialen aan de stookketel | pakkingen niet inspecteerbaar 3<br>condenserende ketel van na 2000 | - |
