# Asbestinventarisatetest

Jeneverbeslaan 5, 3900 Pelt

Attestnummer : 20260910-000375.000

**Asbestveilig** (maar niet asbestvrij)

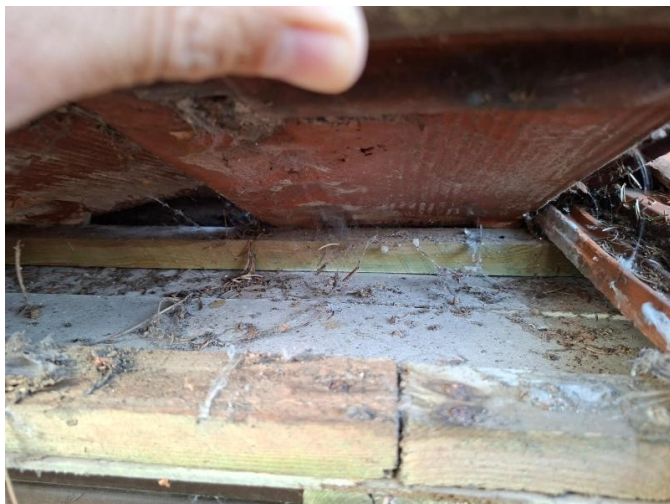
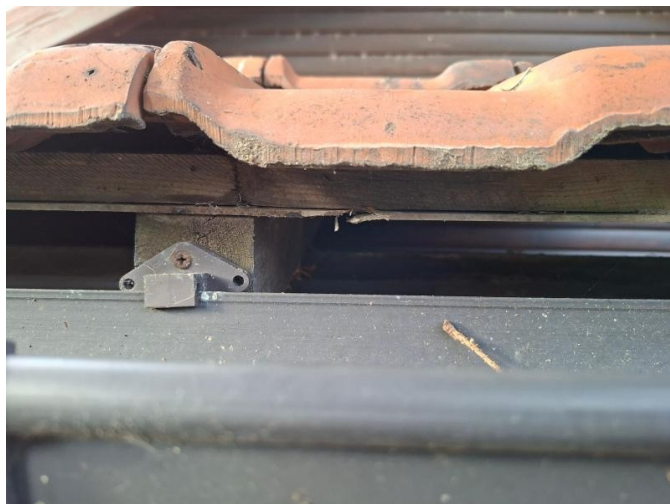
Het asbestmateriaal valt onder de mijlpaal van 2040.

| Eindbeoordeling materiaalarisico | Laag materiaalarisico en/of verlaagde kans op vezelvrijgave |

| Asbestsoort (vezeltype) | Alleen chrysotiel aanwezig |
| Asbestconcentratie | Laag (< 50%) |
| Toestand van het materiaal | Licht beschadigd, licht verweerd. Intacte calciumsilicaatplaat of materiaal met categorie 3-gebondenheid |

| # | Type | Referentie | Resultaat |
|---|---|---|---|
| 1.1 | Puntmonster | 9596291 MM1 - Onderdak | Chrysotiel |

| Beschrijving | Onderdak |
| Hoeveelheid (oppervlakte - dikte - aantal) | <ul style="list-style-type: none"><li>• 25,00 m<sup>2</sup> - 0,50 cm - 1 stuk</li></ul> |

- Zorg voor een veilig beheer. Vermijd het beschadigen van het asbestmateriaal. Controleer de toestand jaarlijks op wijzigingen.

- Eenvoudige handelingen: enkel door erkend asbestverwijderaar  
Zorg er dan voor dat: u zich vooraf goed informeert op [www.asbestinfo.be](http://www.asbestinfo.be) > Asbest verwijderen; u zich beschermt met een FFP3-mondmasker, wegwerpoverall en -handschoenen en afspoelbaar schoeisel; er geen minderjarigen of derden aanwezig zijn; u beschikt over PE-folie en zakken om loskomende deeltjes en afval op te vangen en te verpakken; u beschikt over een vernevelaar (water) of fixeermiddel om het asbestmateriaal eerst te fixeren; u weet hoe u het asbestmateriaal veilig kan demonteren zonder stof of breuken; u beschikt over natte doeken om eventuele resten en stof weg te nemen. Zie ook info achteraan attest.

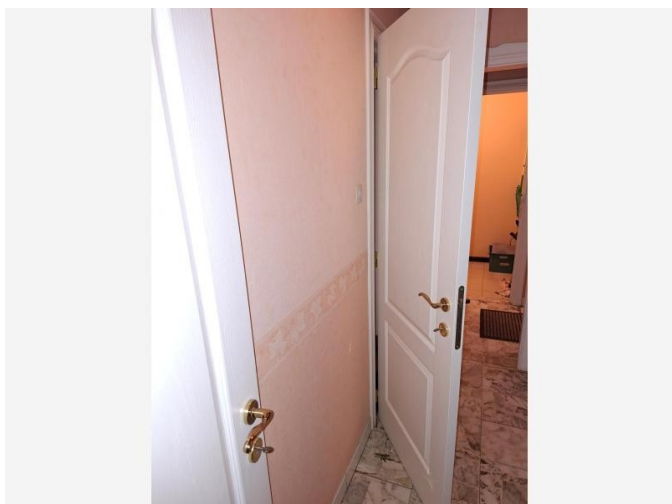
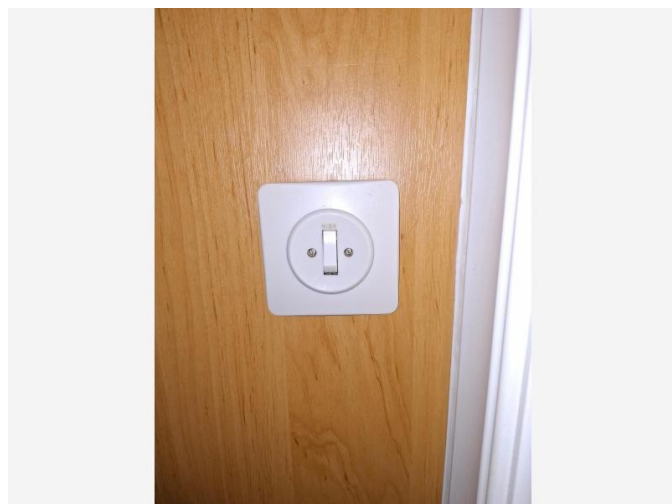
## Fiche 2: Bakeliet (schakelaar, elektrische apparatuur, ...)

Het asbestmateriaal valt onder de mijlpaal van 2040.

| Eindbeoordeling materiaalisico | Laag materiaalisico en/of verlaagde kans op vezelvrijgave |

| Asbestsoort (vezeltype) | Crocidoliet aanwezig |
| Toestand van het materiaal | Onbeschadigd, niet verweerd |

| Beschrijving | Bakeliet (schakelaar, elektrische apparatuur, ...) |
| Hoeveelheid (oppervlakte - dikte - aantal) | • 0,10 m <sup>2</sup> - 0,30 cm - 7 stuks |
| Opmerking | Hoeveelheid onbekend: dit is een ruwe schatting. Bakeliet is een harde, iets brosse kunststof met een bruinzwarte kleur of witte kleur. Schakelaars, oude meterkasten of andere elektriciteit toepassingen die deze kleur hebben kunnen asbest bevatten.. Ook radiatorkranen, deurklinken van dit type zijn mogelijkst asbesthoudend. |

- Zorg voor een veilig beheer. Vermijd het beschadigen van het asbestmateriaal. Controleer de toestand jaarlijks op wijzigingen.
- Voer buitenluchtmetingen uit om actuele blootstellingsrisico's in de buitenlucht te monitoren.

- Eenvoudige handelingen: mag via doe-het-zelf of door werknemer(s) met opleidingsattest eenvoudige handelingen  
Zorg er dan voor dat:

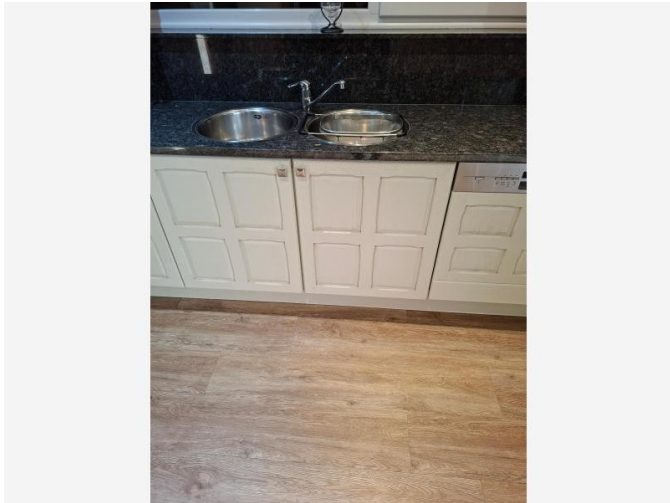
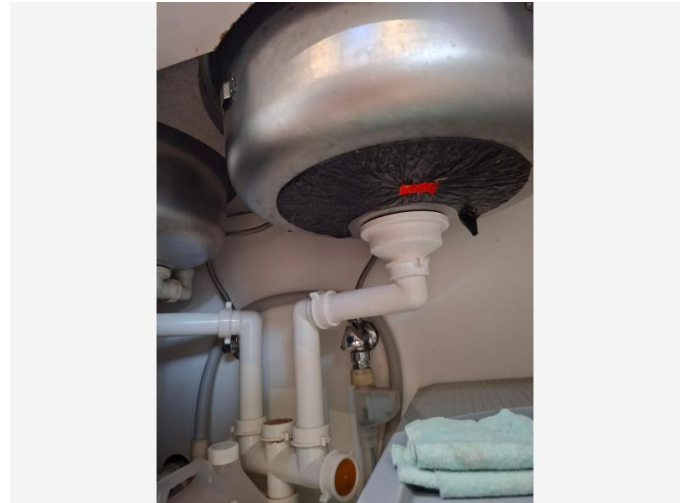
| Basis voor advies | De asbestdeskundige beoordeelt het materiaal als niet-asbestverdacht. |

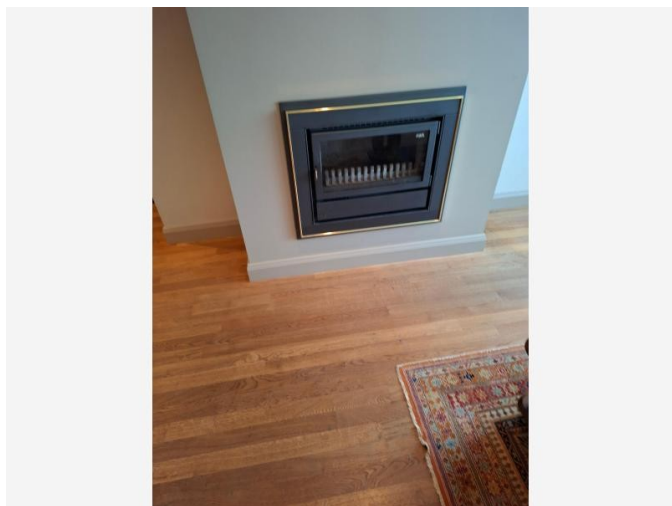
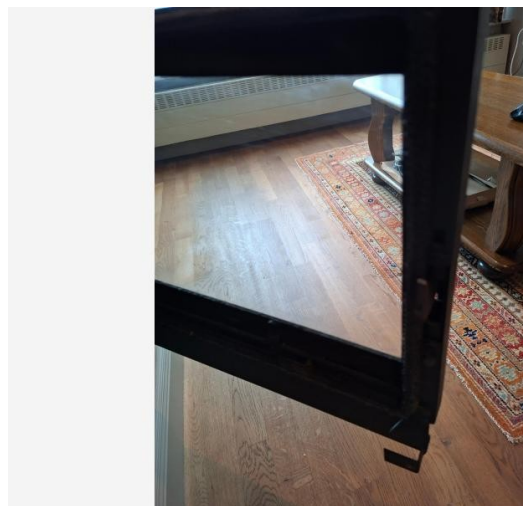
| Basis voor advies | De asbestdeskundige beoordeelt het materiaal als niet-asbestverdacht. |

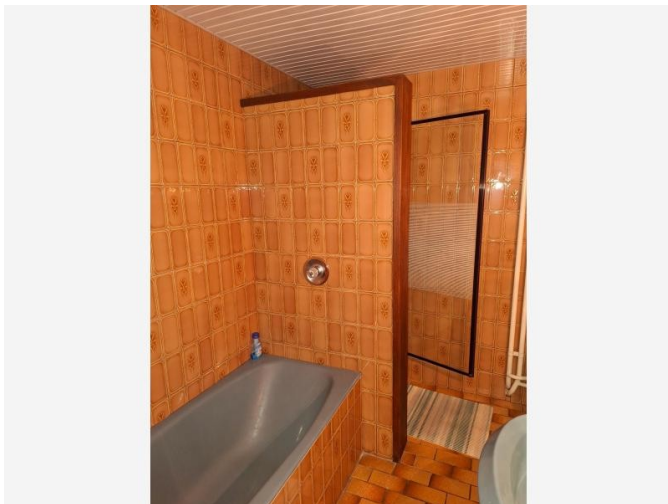
Tegellijm mogelijk verdacht - nader te onderzoeken bij renovatie

| Basis voor advies | De asbestdeskundige beoordeelt het materiaal als asbesthoudend op basis van een beoordeling met het blote oog. |

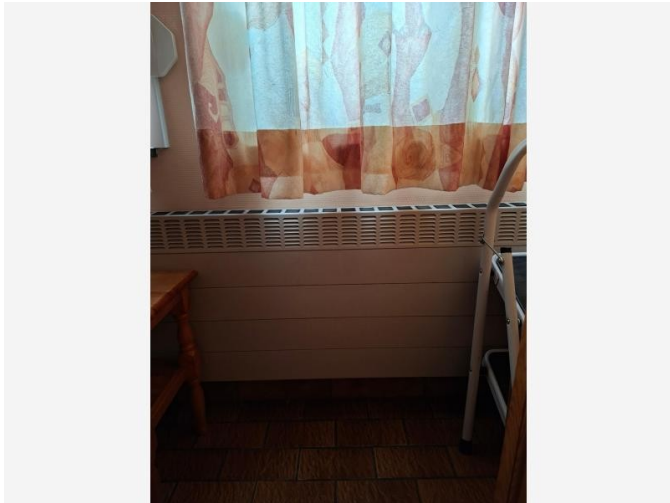
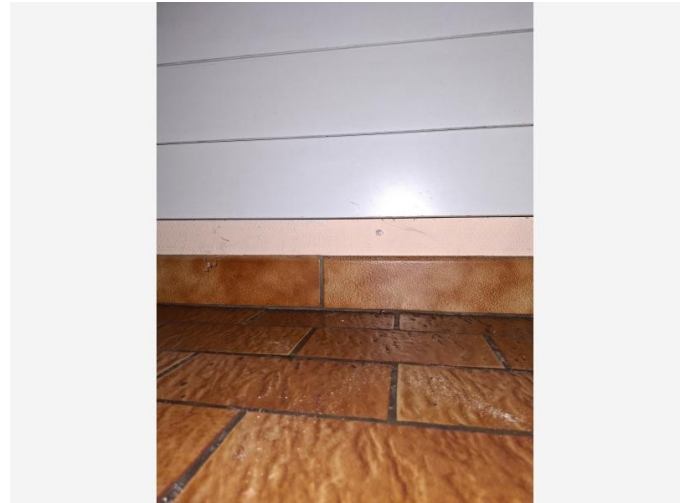
## Fiche 7: Pleisterwerk muur

Geen asbest

| # | Type | Referentie | Resultaat |
|---|---|---|---|
| 7.1 | Mengmonster | 9596292 *) MM2 - Pleisterwerk muur | Geen asbest |

| Opmerking | plafond afgewerkt (hout of gipsplaat - niet verdacht) |

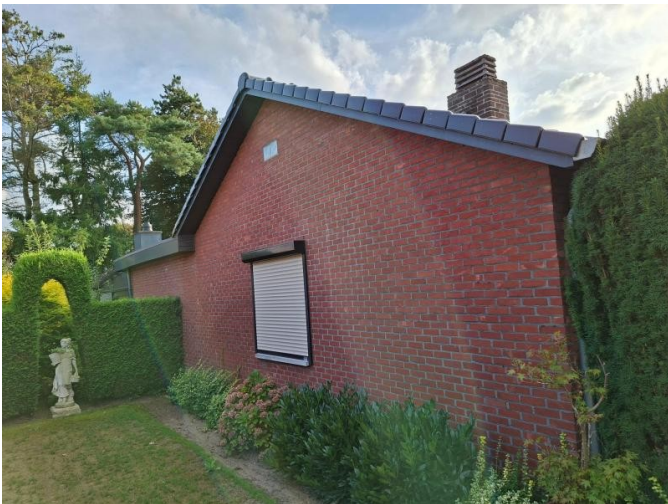
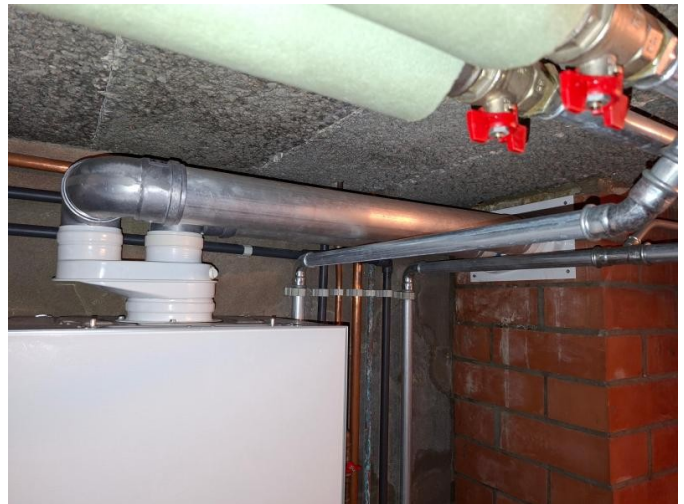
## Fiche 10: Rookgasafvoer

| Beschrijving | Notitie | Terug te vinden op plannen |
|---|---|---|
| Fiche 10: Rookgasafvoer | zichtbaar gedeelte niet verdacht<br>mogelijks verdachte materialen in de schoorsteen | - |

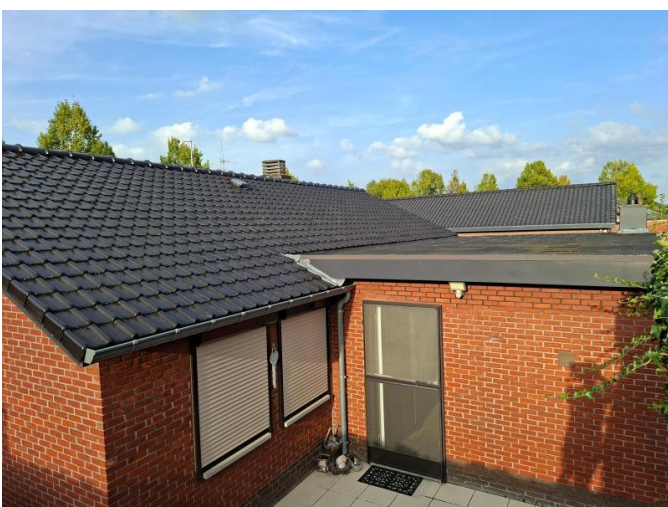
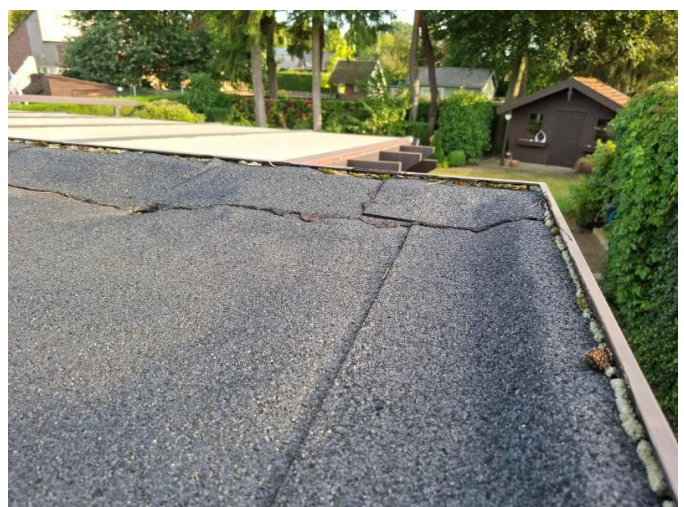
## Fiche 11: Dak

| Beschrijving | Notitie | Terug te vinden op plannen |
|---|---|---|
| Fiche 11: Dak | woning - pannen<br>plat dak - nieuwe laag 2019 - beperking onderliggende lagen<br>garage - metaal | - |

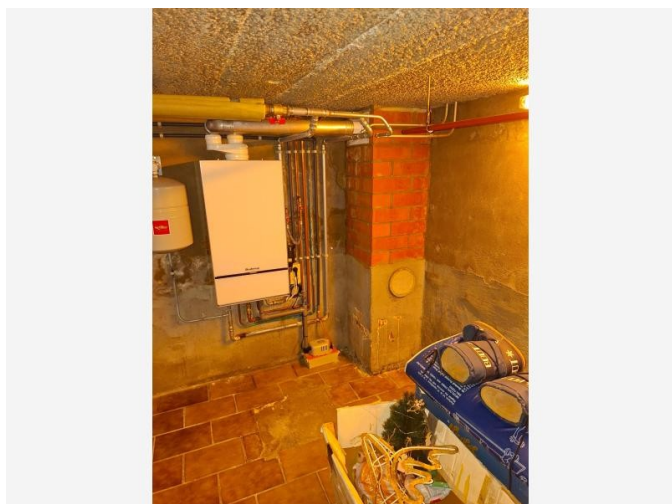
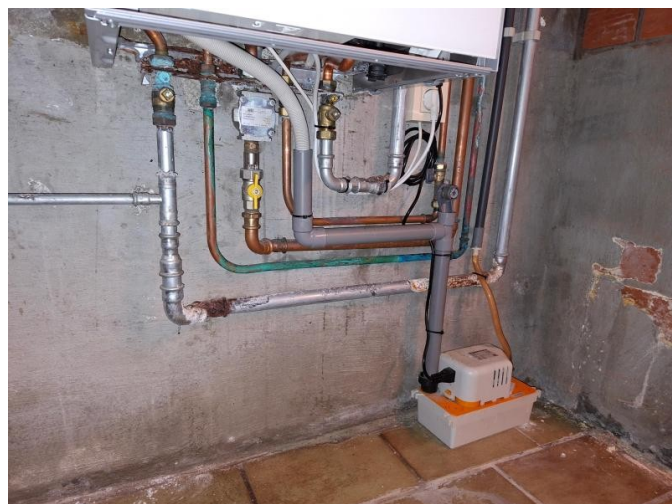
## Fiche 13: Materialen aan de stookketel

| Beschrijving | Notitie | Terug te vinden op plannen |
|---|---|---|
| Fiche 13: Materialen aan de stookketel | cv - inspecteerbaar niet verdacht<br>mogelijks asbesthoudende dichtingen, koorden - niet inspecteerbaar | - |
