# Asbestinventarisatetest

Locht 13, 3930 Hamont-Achel

Attestnummer : 20260910-000370.000

**Niet-asbestveilig**

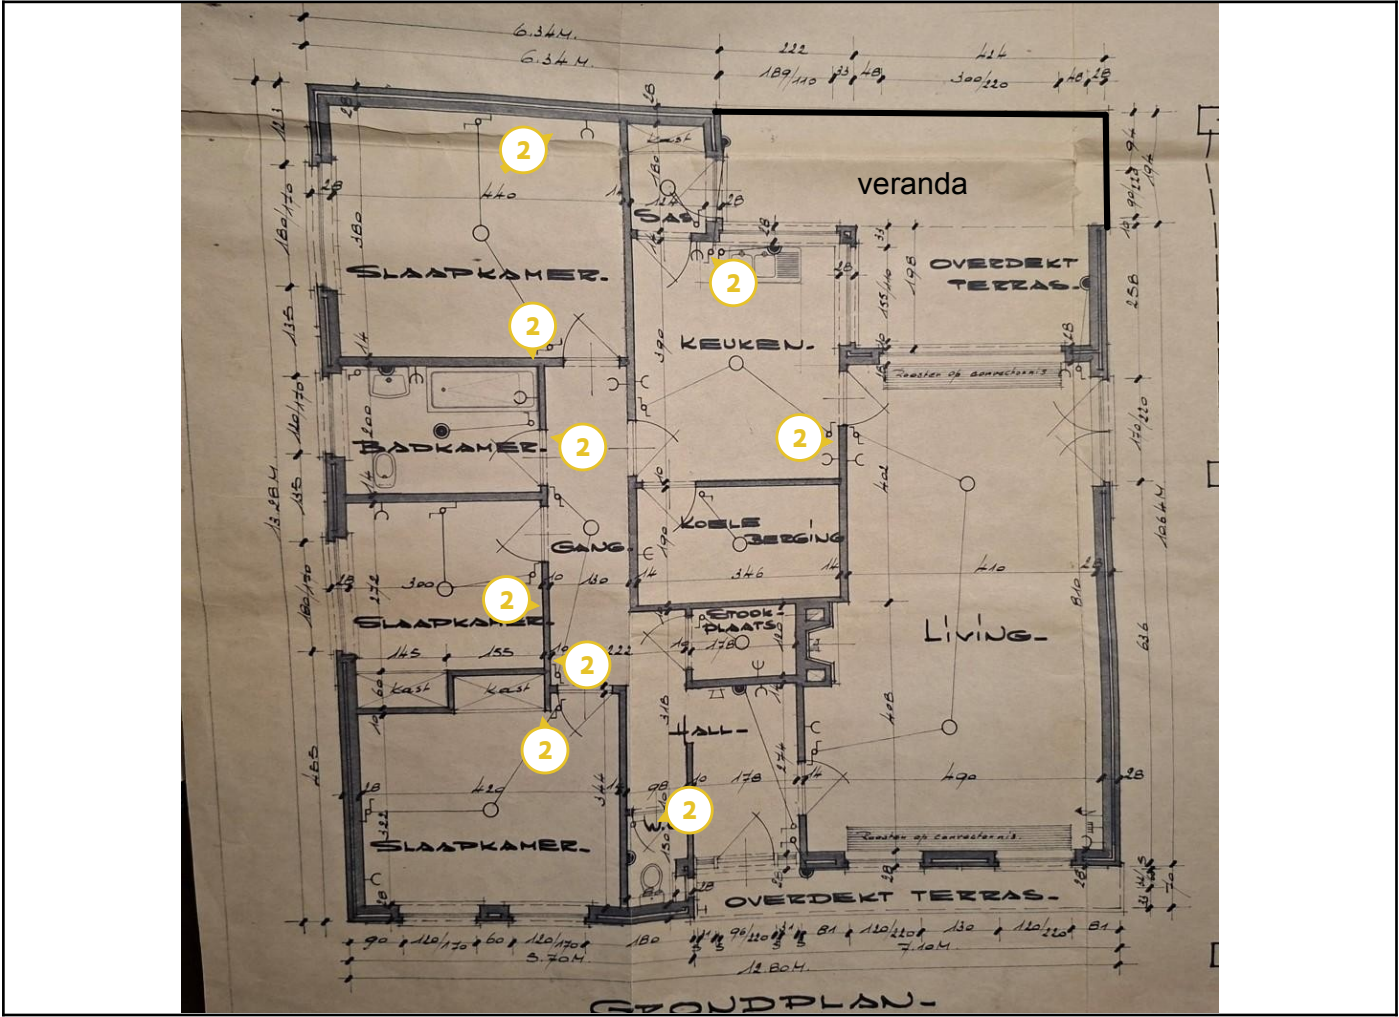
# Plan 1.3: gelijkvloers pl2

| Beschrijving | Type | Actie |
|---|---|---|
| 2. Bakeliet (schakelaar, elektrische apparatuur, ...) | Asbestmateriaal | Zorgvuldig beheren |

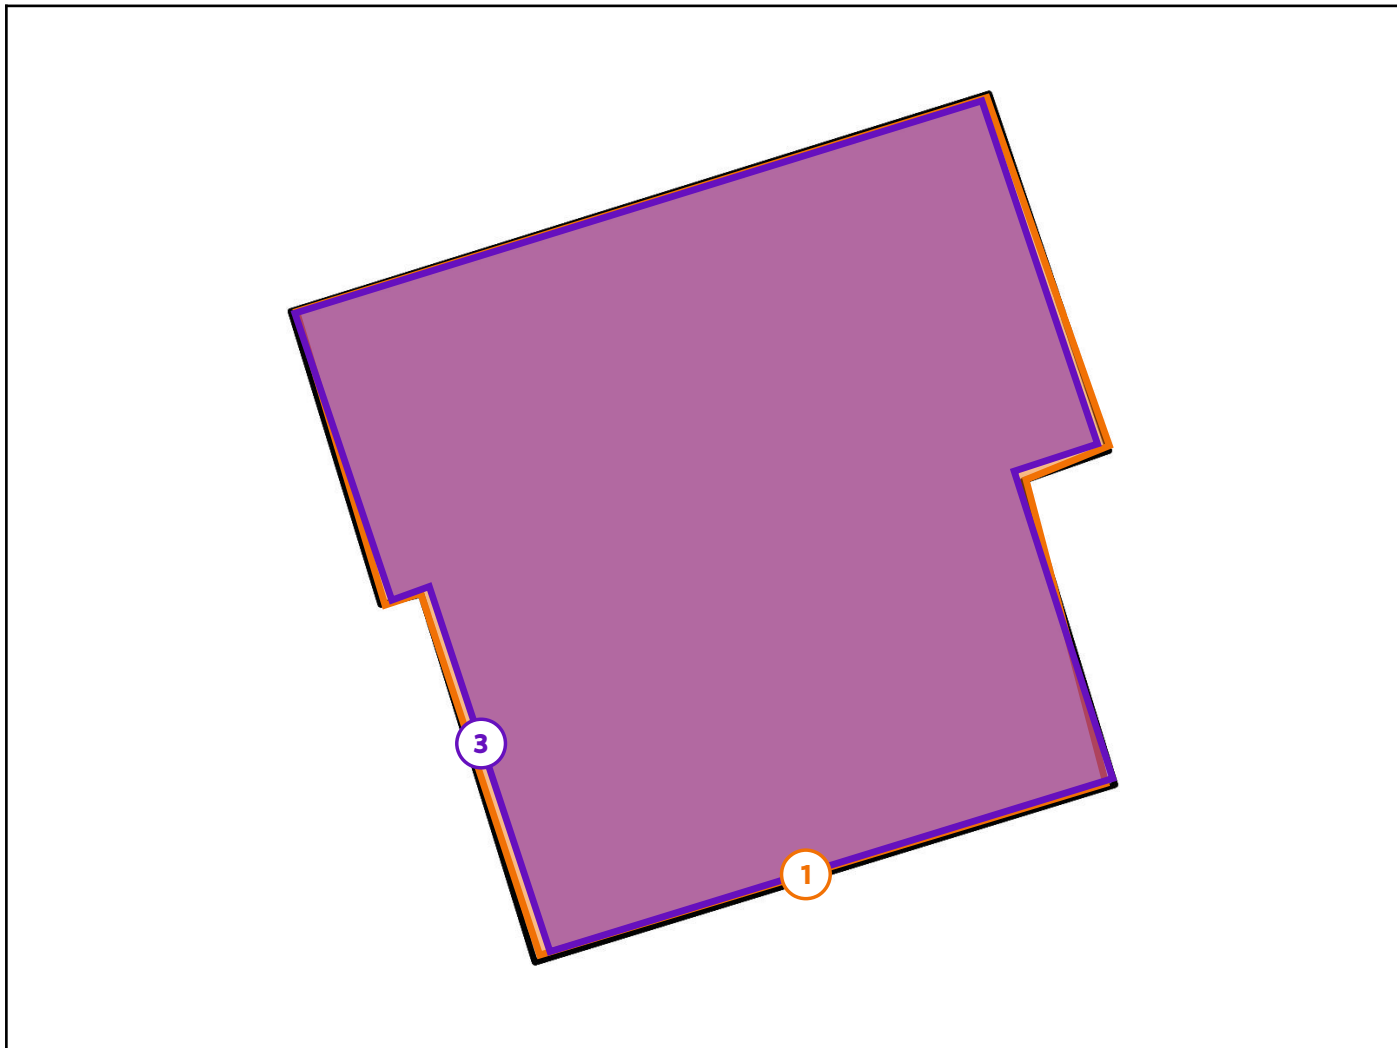
## Plan 1.6: dak

| Beschrijving | Type | Actie |
|---|---|---|
| 1. Leien dak | Asbestmateriaal | <a href="#">Verwijderen</a> |
| 3. Onderdak | Beperking | - |

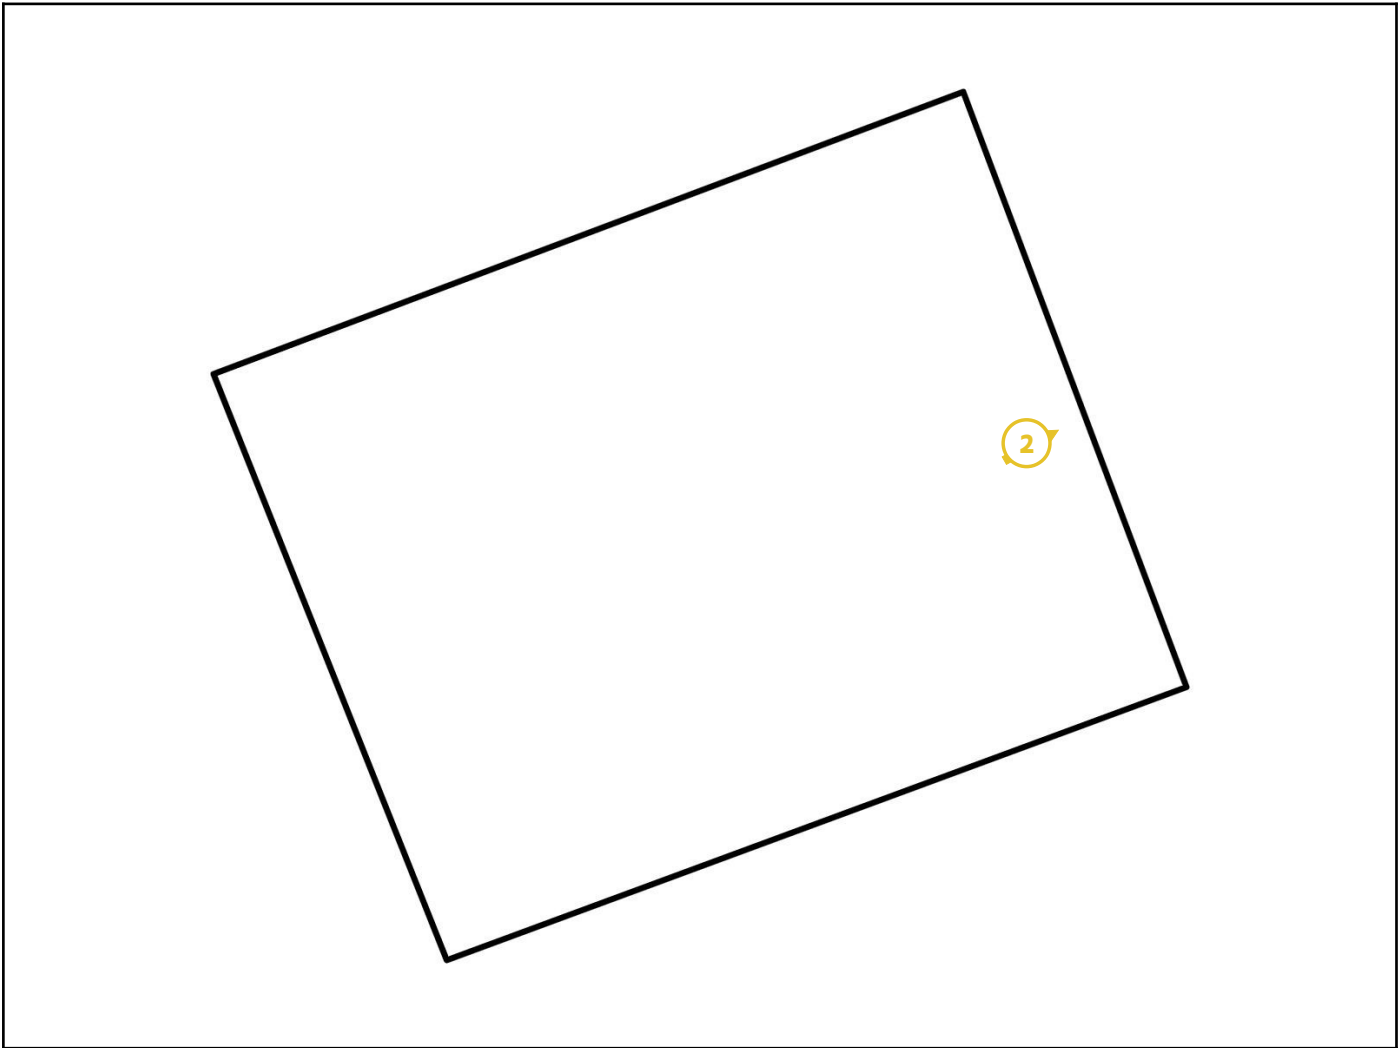
# Plan 2.1: Garage gv

| Beschrijving | Type | Actie |
|---|---|---|
| 2. Bakeliet (schakelaar, elektrische apparatuur, ...) | Asbestmateriaal | Zorgvuldig beheren |

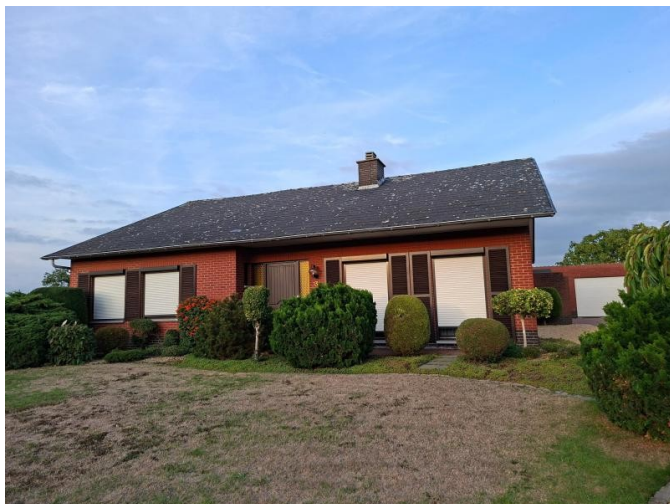
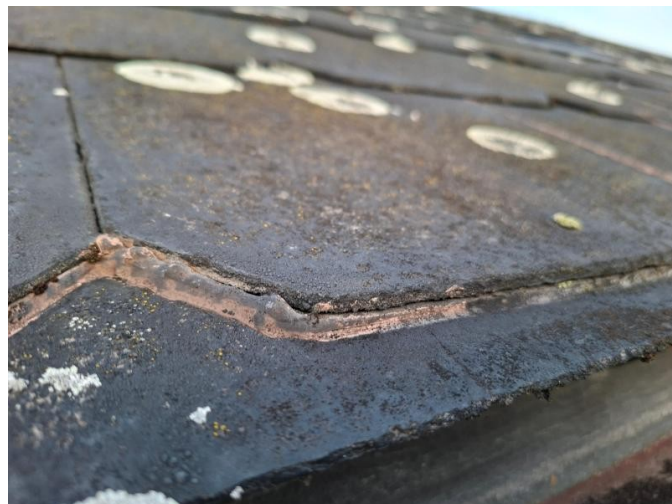
Het asbestmateriaal valt onder de mijlpaal van 2034.

Verwijderen

| Eindbeoordeling materiaalarisico | Verhoogd materiaalarisico en/of verhoogde kans op vezelvrijgave |

| Asbestsoort (vezeltype) | Crocidoliet aanwezig |
| Toestand van het materiaal | Matig beschadigd, matig verweerd |

| Beschrijving | Leien dak |
| Hoeveelheid (oppervlakte - aantal) | • 225,00 m <sup>2</sup> - 1 stuk |

- Zorg voor een veilig beheer. Vermijd het beschadigen van het asbestmateriaal. Controleer de toestand jaarlijks op wijzigingen.
- Hemelwater dat afspoelt van asbestcement daken of gevels kan asbestdeeltjes bevatten. Gebruik het enkel voor gesloten circuits (bv. spoelen toiletten). Reinig na het vervangen van het dak of de gevel de dakgoten en regenwaterput of -ton om asbesthoudend sediment of slib te verwijderen
- Voer bijkomende staalname(s) uit.

- Eenvoudige handelingen: mag via doe-het-zelf of door werknemer(s) met opleidingsattest eenvoudige handelingen  
Zorg er dan voor dat: u zich vooraf goed informeert op [www.asbestinfo.be](http://www.asbestinfo.be) > Asbest verwijderen; u zich beschermt met een FFP3-mondmasker, wegwerpoverall en -handschoenen en afspoelbaar schoeisel; er geen minderjarigen of derden aanwezig zijn; u beschikt over PE-folie en zakken om loskomende deeltjes en afval op te vangen en te verpakken; u beschikt over een vernevelaar (water) of fixeermiddel om het asbestmateriaal eerst te fixeren; u weet hoe u het asbestmateriaal veilig kan demonteren zonder stof of breken; u beschikt over natte doeken om eventuele resten en stof weg te nemen. Zie ook info

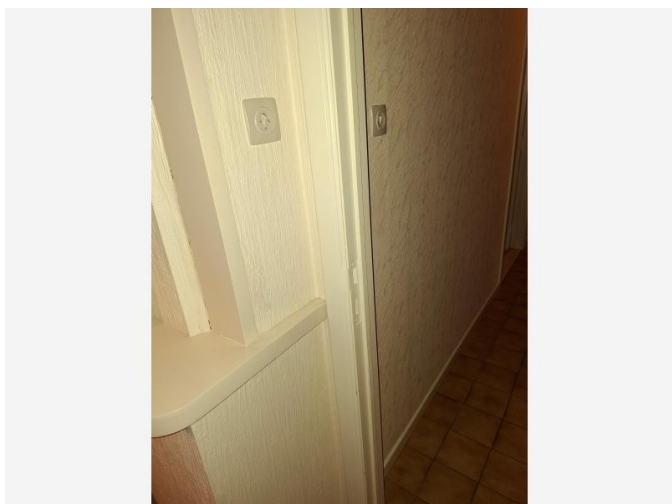
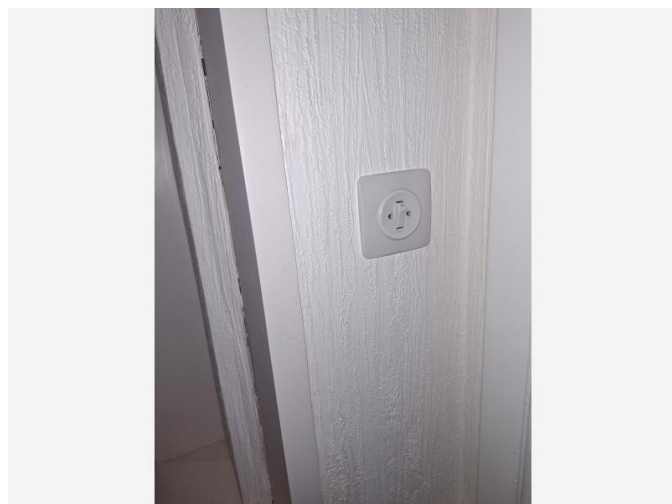
## Fiche 2: Bakeliet (schakelaar, elektrische apparatuur, ...)

Het asbestmateriaal valt onder de mijlpaal van 2040.

Zorgvuldig beheren

| Eindbeoordeling materiaalrisico | Laag materiaalrisico en/of verlaagde kans op vezelvrijgave |

| Asbestsoort (vezeltype) | Crocidoliet aanwezig |
| Toestand van het materiaal | Onbeschadigd, niet verweerd |

| Opmerking | Hoeveelheid onbekend: dit is een ruwe schatting. Bakeliet is een harde, iets brosse kunststof met een bruinzwarte kleur of witte kleur. Schakelaars, oude meterkasten of andere elektriciteit toepassingen die deze kleur hebben kunnen asbest bevatten.. Ook radiatorkranen, deurklinken van dit type zijn mogelijkst asbesthoudend. |

- Zorg voor een veilig beheer. Vermijd het beschadigen van het asbestmateriaal. Controleer de toestand jaarlijks op wijzigingen.
- Voer bijkomende staalname(s) uit.

- Eenvoudige handelingen: mag via doe-het-zelf of door werknemer(s) met opleidingsattest eenvoudige handelingen  
Zorg er dan voor dat:

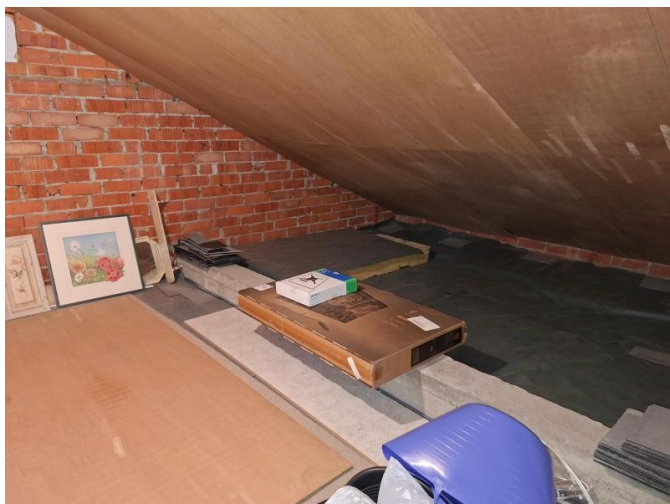
**Reden:** Er is geen volledige risicobeoordeling mogelijk

**Uitleg van de asbestdeskundige:** niet inspecteerbaar langs binnen

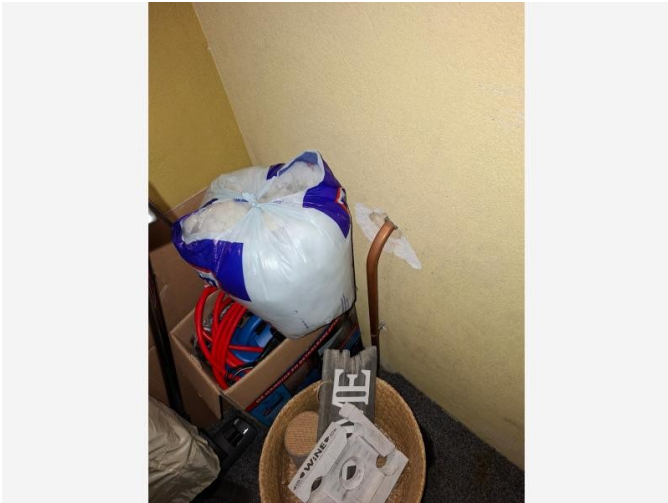
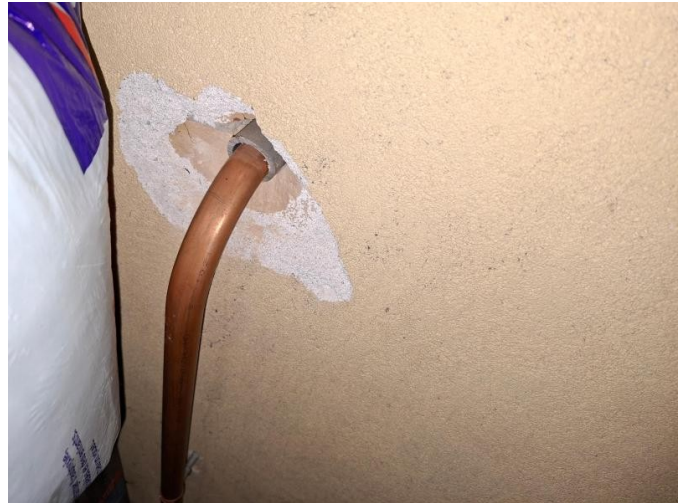
## Fiche 7: Pleisterwerk muur

Geen asbest

| # | Type | Referentie | Resultaat |
|---|---|---|---|
| 7.1 | Mengmonster | 9596282 *) MM1 - Pleisterwerk muur | Geen asbest |

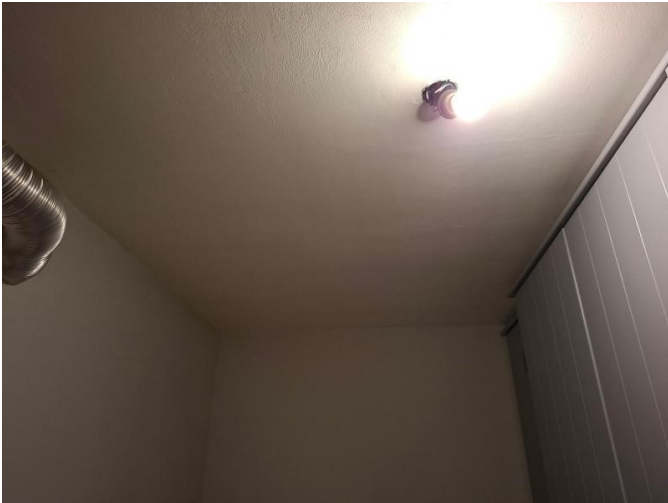
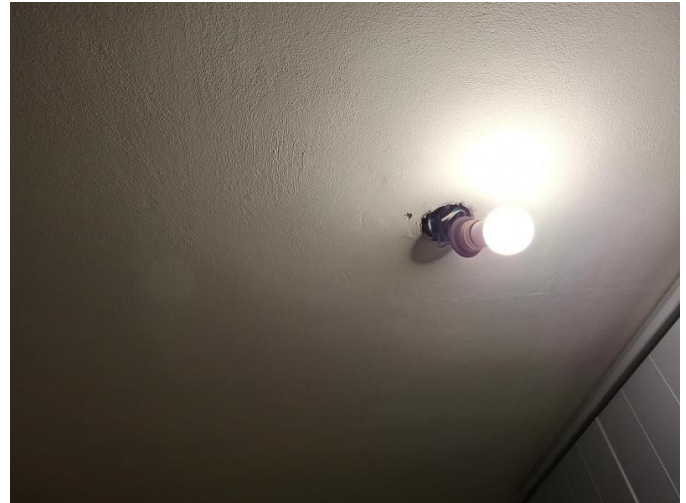
## Fiche 8: Pleisterwerk plafond

Geen asbest

| # | Type | Referentie | Resultaat |
|---|---|---|---|
| 8.1 | Mengmonster | 9596283 *) MM2 - Pleisterwerk plafond | Geen asbest |

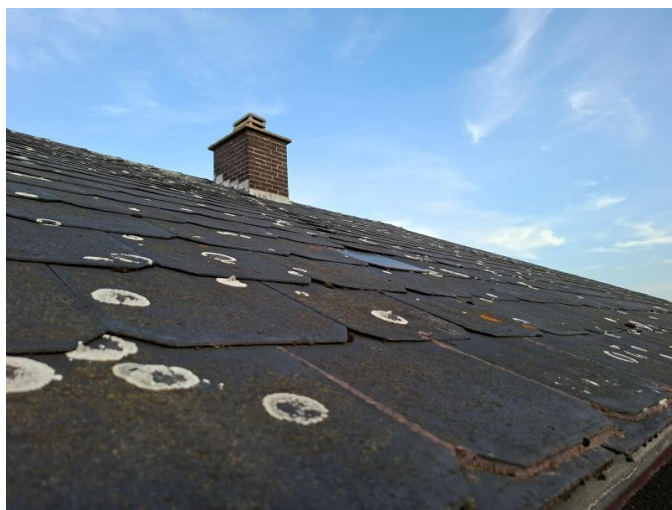
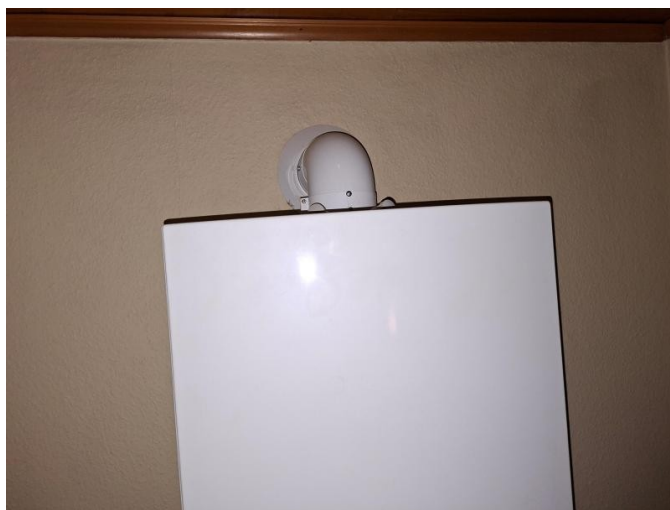
### Fiche 9: Rookgasafvoer

| Beschrijving | Notitie | Terug te vinden op plannen |
|---|---|---|
| Fiche 9: Rookgasafvoer | zichtbaar gedeelte niet verdacht<br>mogelijks verdachte materialen in de schoorsteen | - |

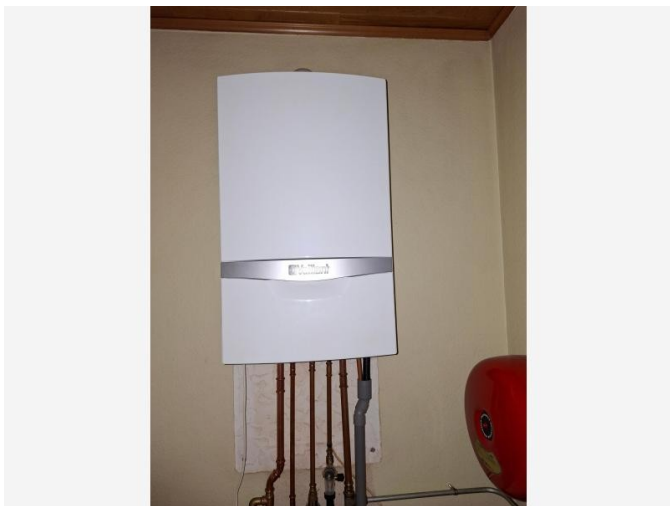
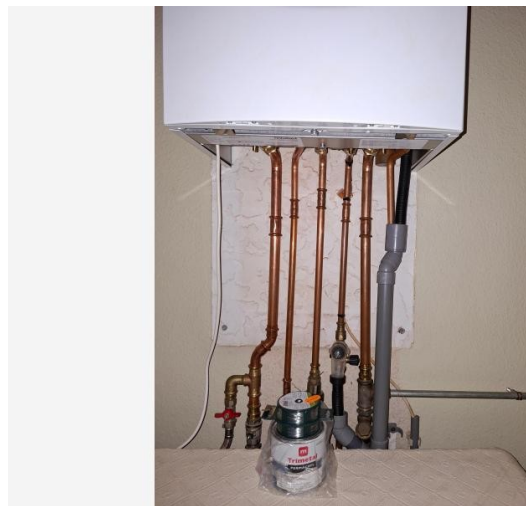
## Fiche 10: Materialen aan de stookketel

| Beschrijving | Notitie | Terug te vinden op plannen |
|---|---|---|
| Fiche 10: Materialen aan de stookketel | cv - inspecteerbaar niet verdacht<br>mogelijks asbesthoudende dichtingen, koorden - niet inspecteerbaar | - |
