# Asbestinventarisatetest

Azalealaan 13, 3930 Hamont-Achel

Attestnummer : 20260812-000377.000

**Asbestveilig** (maar niet asbestvrij)

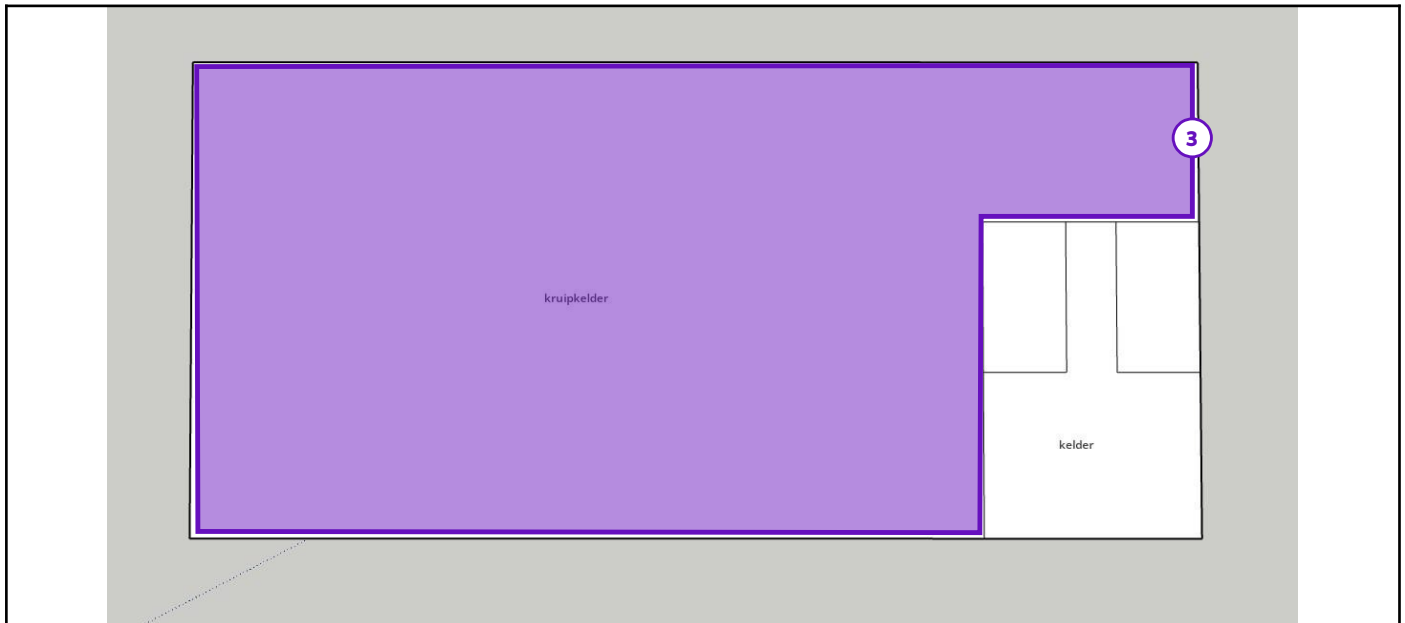
## Plan 1.1: kelder

| Beschrijving | Type | Actie |
|---|---|---|
| 3. Kruipkelder | Beperking | - |

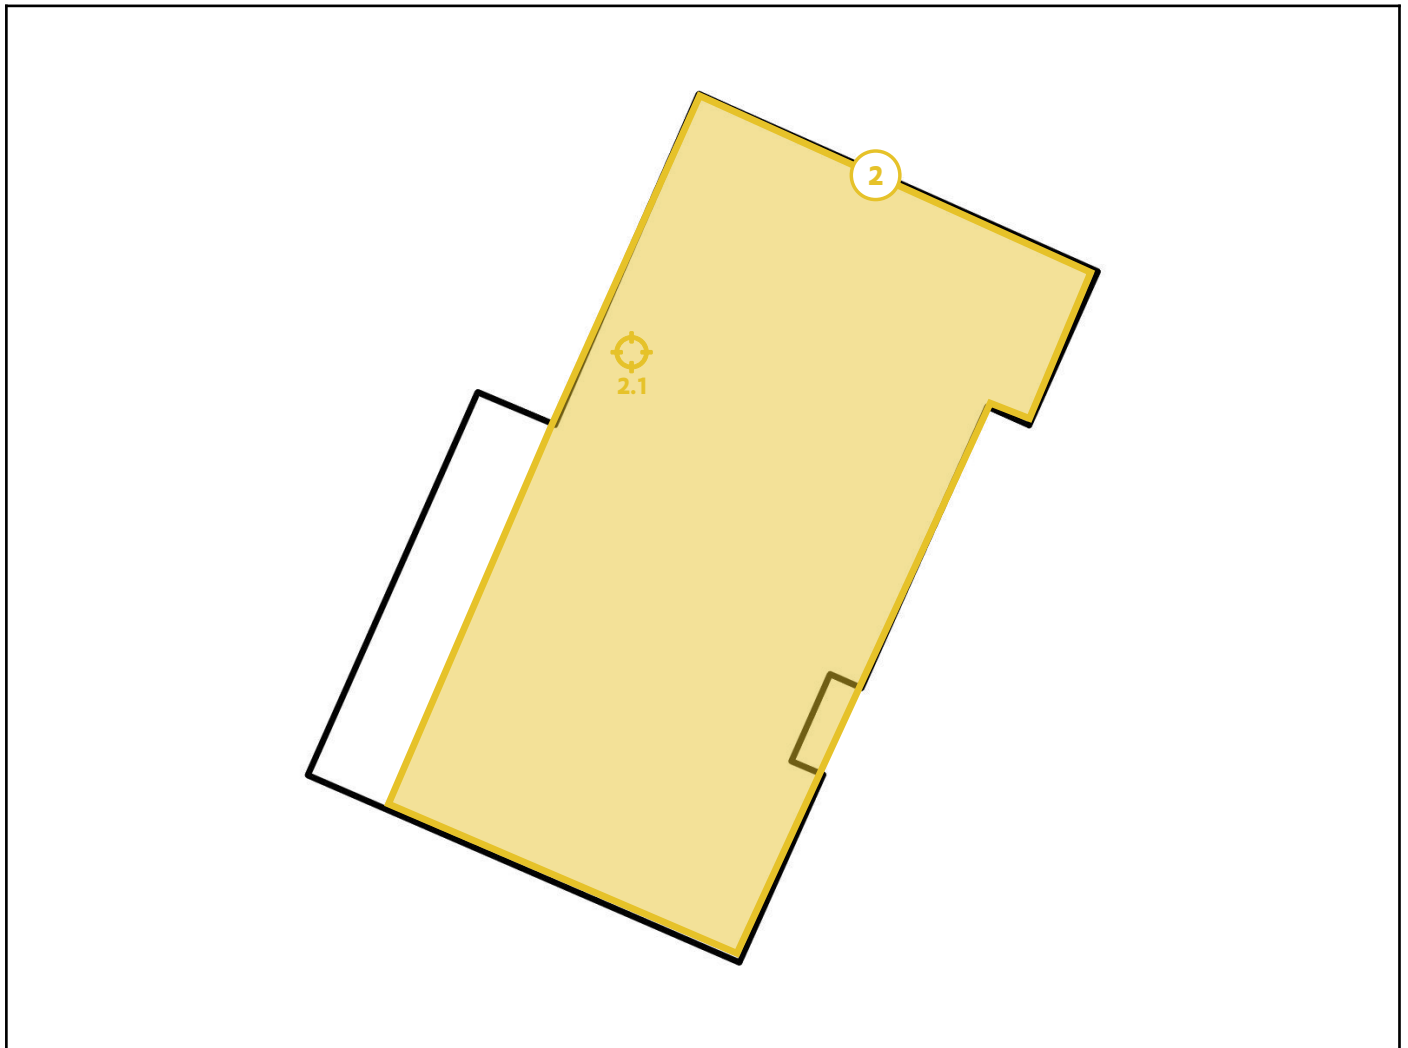
## Plan 1.5: dak

| Beschrijving | Type | Actie |
|---|---|---|
| 2. Onderdak | Asbestmateriaal | Zorgvuldig beheren |
| 2.1 Code: 9548334 MM3 - onderdak | Puntmonster | - |

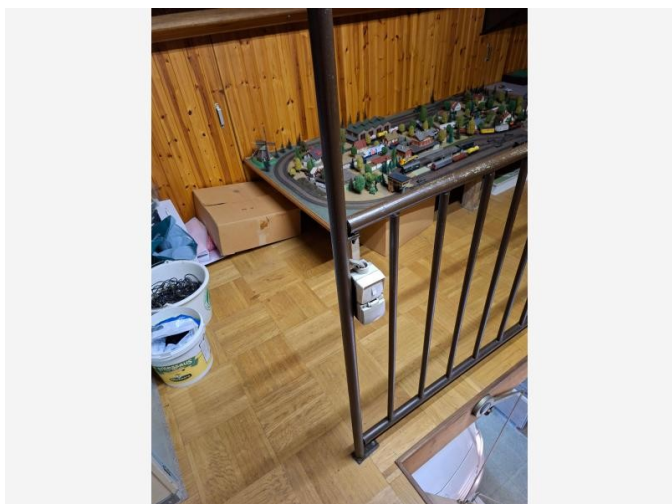
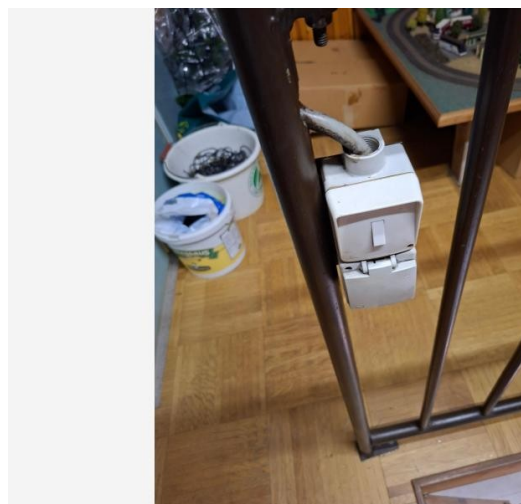
# Fiche 1: Bakeliet (schakelaar, elektrische apparatuur, ...)

Het asbestmateriaal valt onder de mijlpaal van 2040.

| Eindbeoordeling materiaalrisico | Laag materiaalrisico en/of verlaagde kans op vezelvrijgave |

| Asbestsoort (vezeltype) | Crocidoliet aanwezig |
| Toestand van het materiaal | Onbeschadigd, niet verweerd |

| Opmerking | Hoeveelheid onbekend: dit is een ruwe schatting. Bakeliet is een harde, iets brosse kunststof met een bruinzwarte kleur of witte kleur. Schakelaars, oude meterkasten of andere elektriciteit toepassingen die deze kleur hebben kunnen asbest bevatten.. Ook radiatorkranen, deurklinken van dit type zijn mogelijkst asbesthoudend. |

- Zorg voor een veilig beheer. Vermijd het beschadigen van het asbestmateriaal. Controleer de toestand jaarlijks op wijzigingen.
- Voer bijkomende staalname(s) uit.

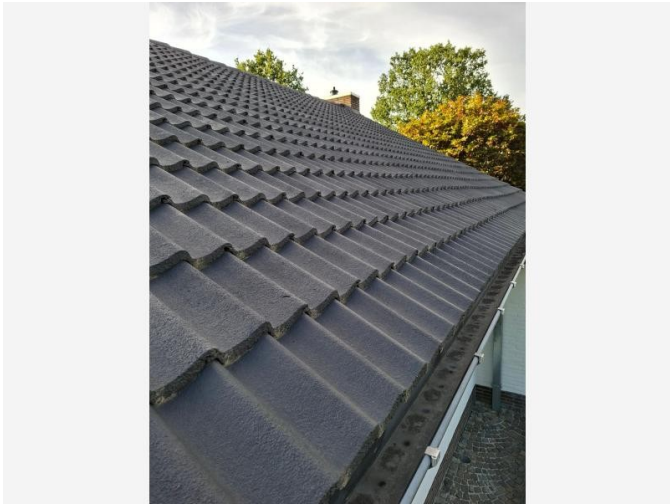
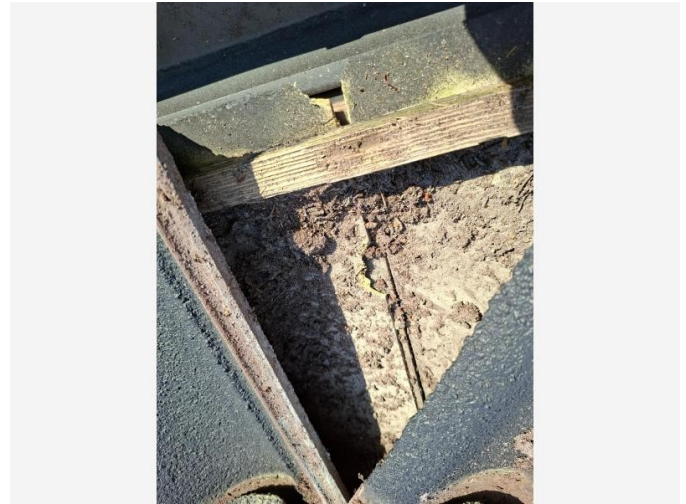
Het asbestmateriaal valt onder de mijlpaal van 2040.

| Eindbeoordeling materiaalarisico | Laag materiaalarisico en/of verlaagde kans op vezelvrijgave |

| Asbestsoort (vezeltype) | Alleen chrysotiel aanwezig |
| Toestand van het materiaal | Licht beschadigd, licht verweerd. Intacte calciumsilicaatplaat of materiaal met categorie 3-gebondenheid |

| # | Type | Referentie | Resultaat |
|---|---|---|---|
| 2.1 | Puntmonster | 9548334 MM3 - onderdak | Chrysotiel |

- Zorg voor een veilig beheer. Vermijd het beschadigen van het asbestmateriaal. Controleer de toestand jaarlijks op wijzigingen.

- Eenvoudige handelingen: enkel door erkend asbestverwijderaar  
Zorg er dan voor dat: ☐ u zich vooraf goed informeert op [www.asbestinfo.be](http://www.asbestinfo.be) > Asbest verwijderen; ☐ u zich beschermt met een FFP3-mondmasker, wegwerpoverall en -handschoenen en afspoelbaar schoeisel; ☐ er geen minderjarigen of derden aanwezig zijn; ☐ u beschikt over PE-folie en zakken om loskomende deeltjes en afval op te vangen en te verpakken; ☐ u beschikt over een vernevelaar (water) of fixeermiddel om het asbestmateriaal eerst te fixeren; ☐ u weet hoe u het asbestmateriaal veilig kan demonteren zonder stof of breuken; u beschikt over natte doeken om eventuele resten en stof weg te nemen. Zie ook info achteraan attest.

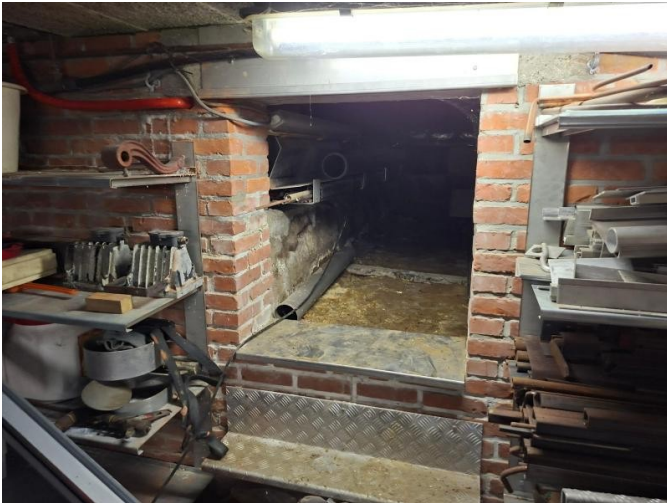
*Situeringsfoto*

**Reden:** Er is geen volledige risicobeoordeling mogelijk

**Uitleg van de asbestdeskundige:** niet volledig bereikbaar  
zichtbaar geen asbest aanwezig

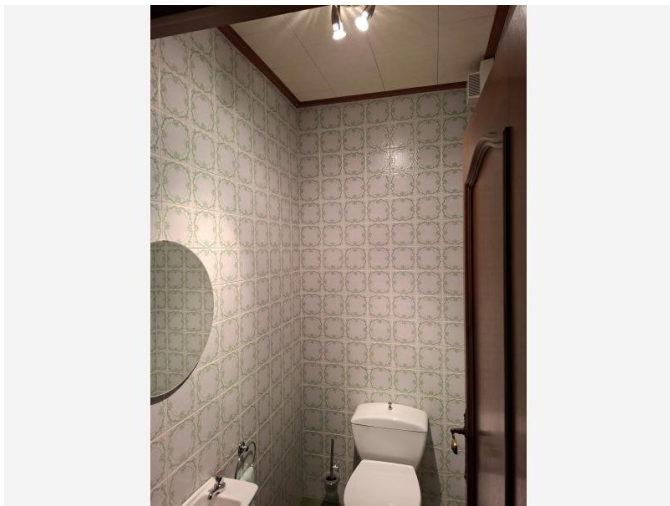
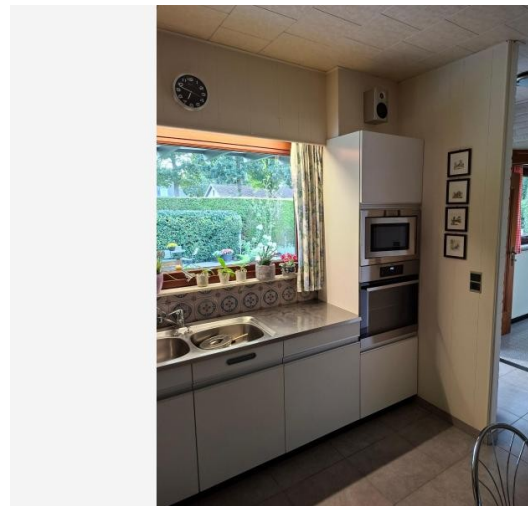
Tegellijm mogelijk verdacht - nader te onderzoeken bij renovatie

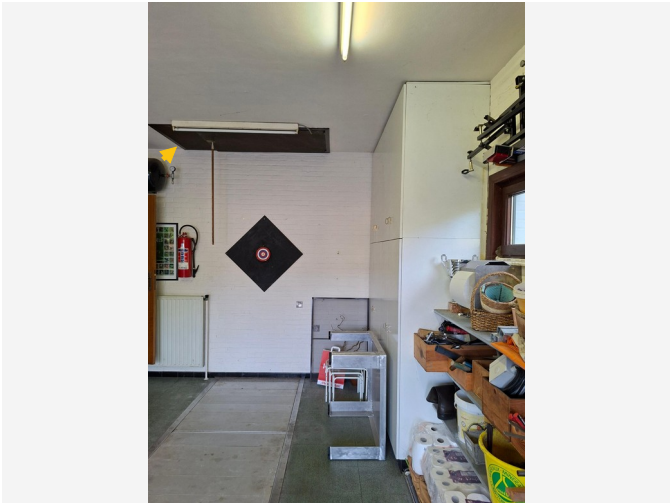
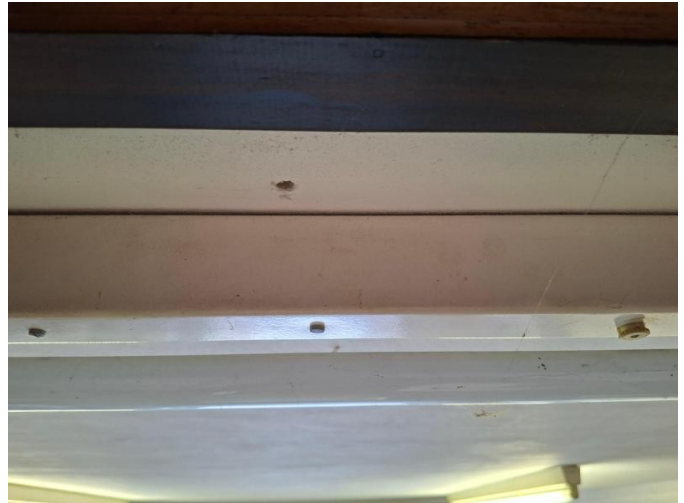
## Fiche 6: Pleisterwerk plafond

Geen asbest

| # | Type | Referentie | Resultaat |
|---|---|---|---|
| 6.1 | Mengmonster | 9548333 MM2 - Pleisterwerk plafond | Geen asbest |

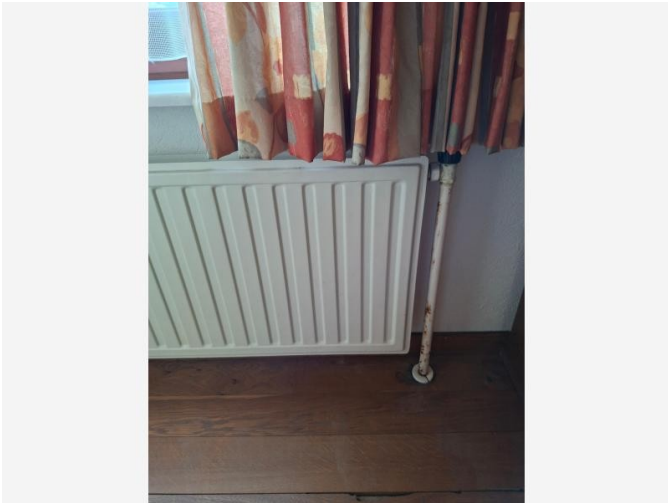
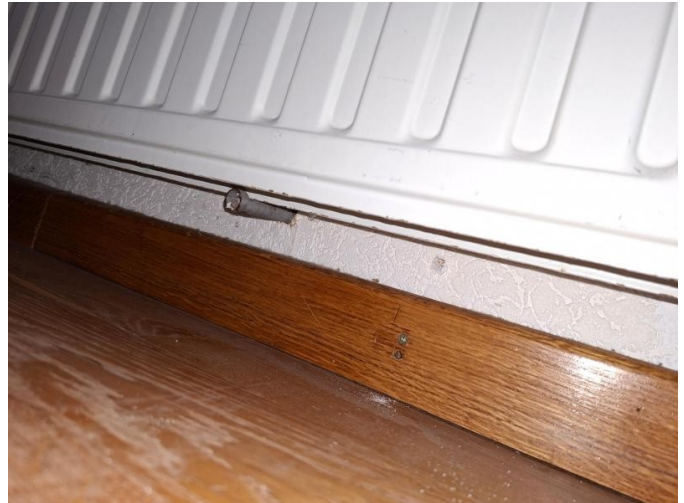
## Fiche 7: Pleisterwerk muur

Geen asbest

| # | Type | Referentie | Resultaat |
|---|---|---|---|
| 7.1 | Mengmonster | 9548332 MM1 - Pleisterwerk muur | Geen asbest |

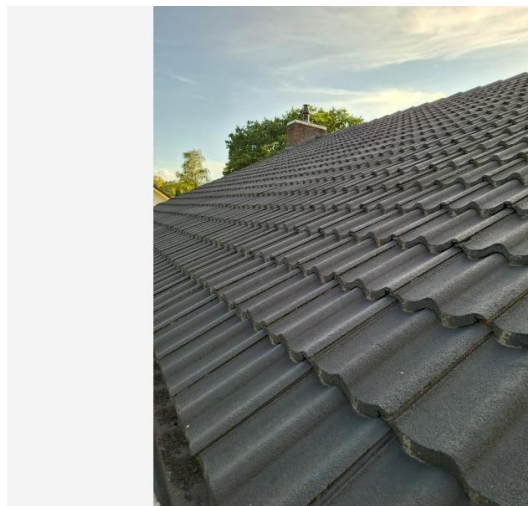
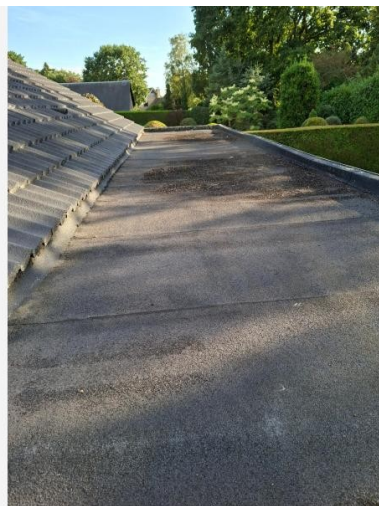
### Fiche 8: Dak

| Beschrijving | Notitie | Terug te vinden op plannen |
|---|---|---|
| Fiche 8: Dak | pannen niet verdacht<br>roofing afdak niet verdacht | - |

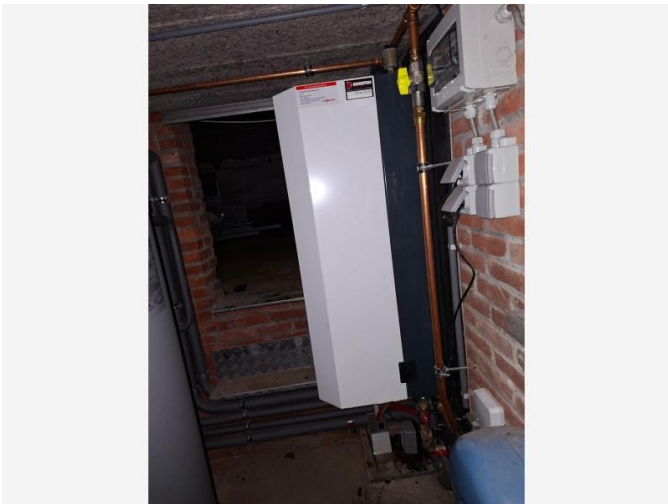
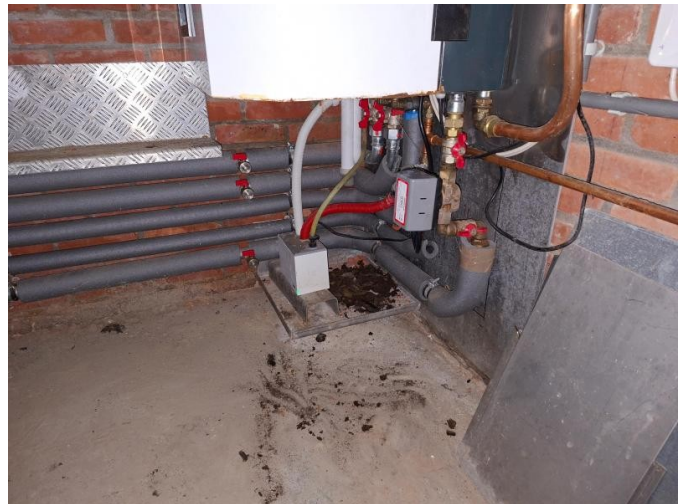
## Fiche 10: Materialen aan de stookketel

| Beschrijving | Notitie | Terug te vinden op plannen |
|---|---|---|
| Fiche 10: Materialen aan de stookketel | cv - inspecteerbaar niet verdacht<br>mogelijks asbesthoudende dichtingen, koorden - niet inspecteerbaar | - |

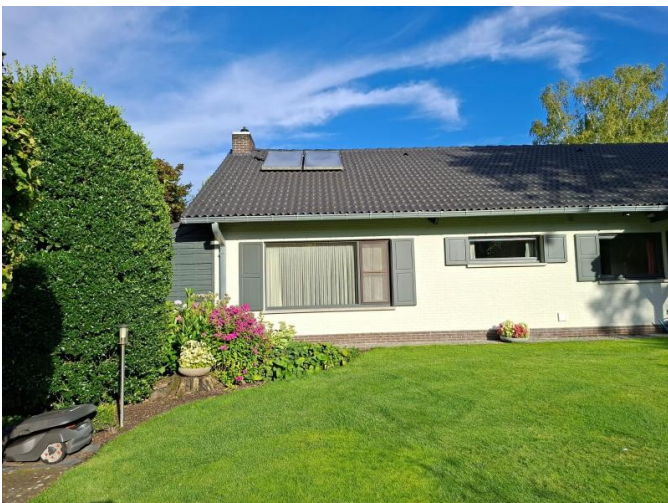
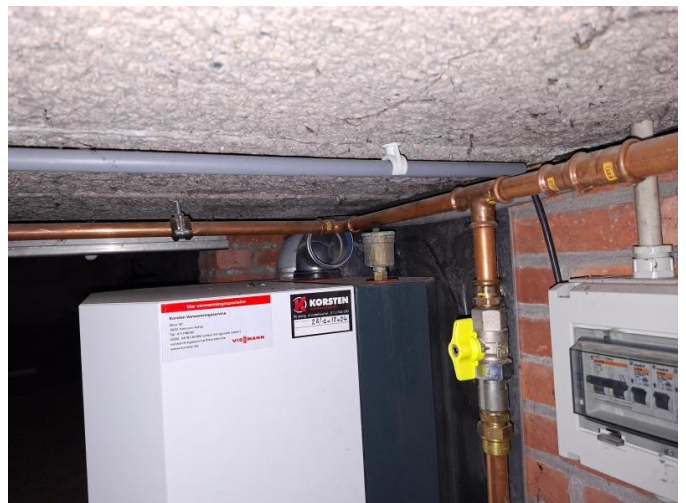
## Fiche 11: Rookgasafvoer

| Beschrijving | Notitie | Terug te vinden op plannen |
|---|---|---|
| Fiche 11: Rookgasafvoer | zichtbaar gedeelte niet verdacht<br>mogelijks verdachte materialen in de schoorsteen | - |
