Asbestinventarisatetest

Vrijheidsstraat 8, 3920 Lommel

Attestnummer : 20260518-000093.000

Niet-asbestveilig

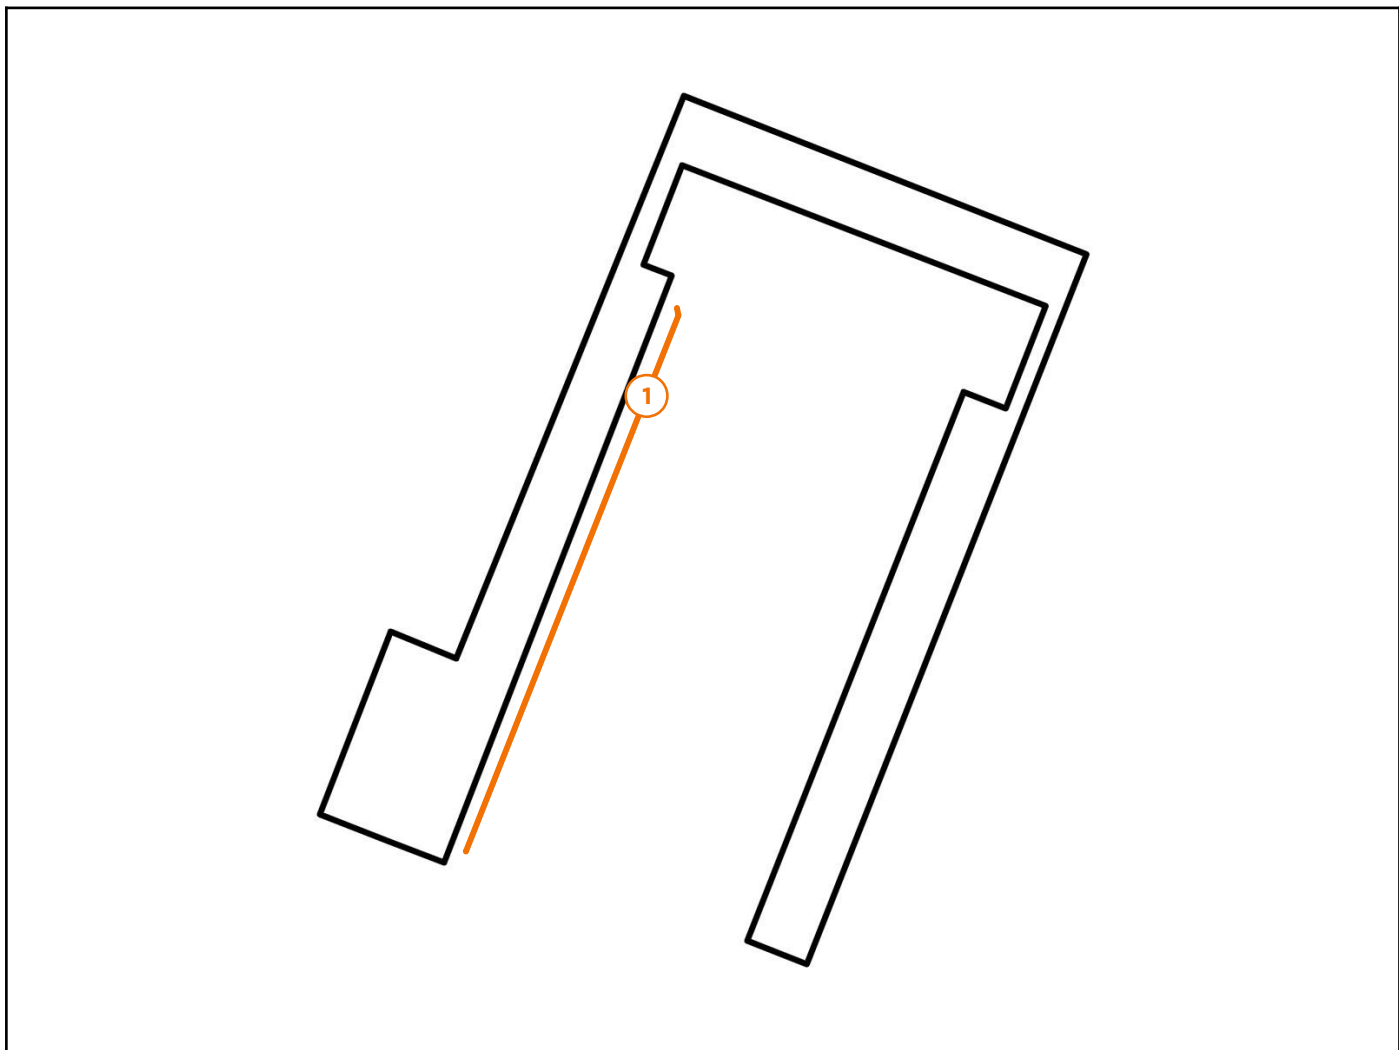
Plan 3.1: Garage + Vogelkooien gv

Beschrijving	Type	Actie
1. Mastiek ramen	Asbestmateriaal	Verwijderen

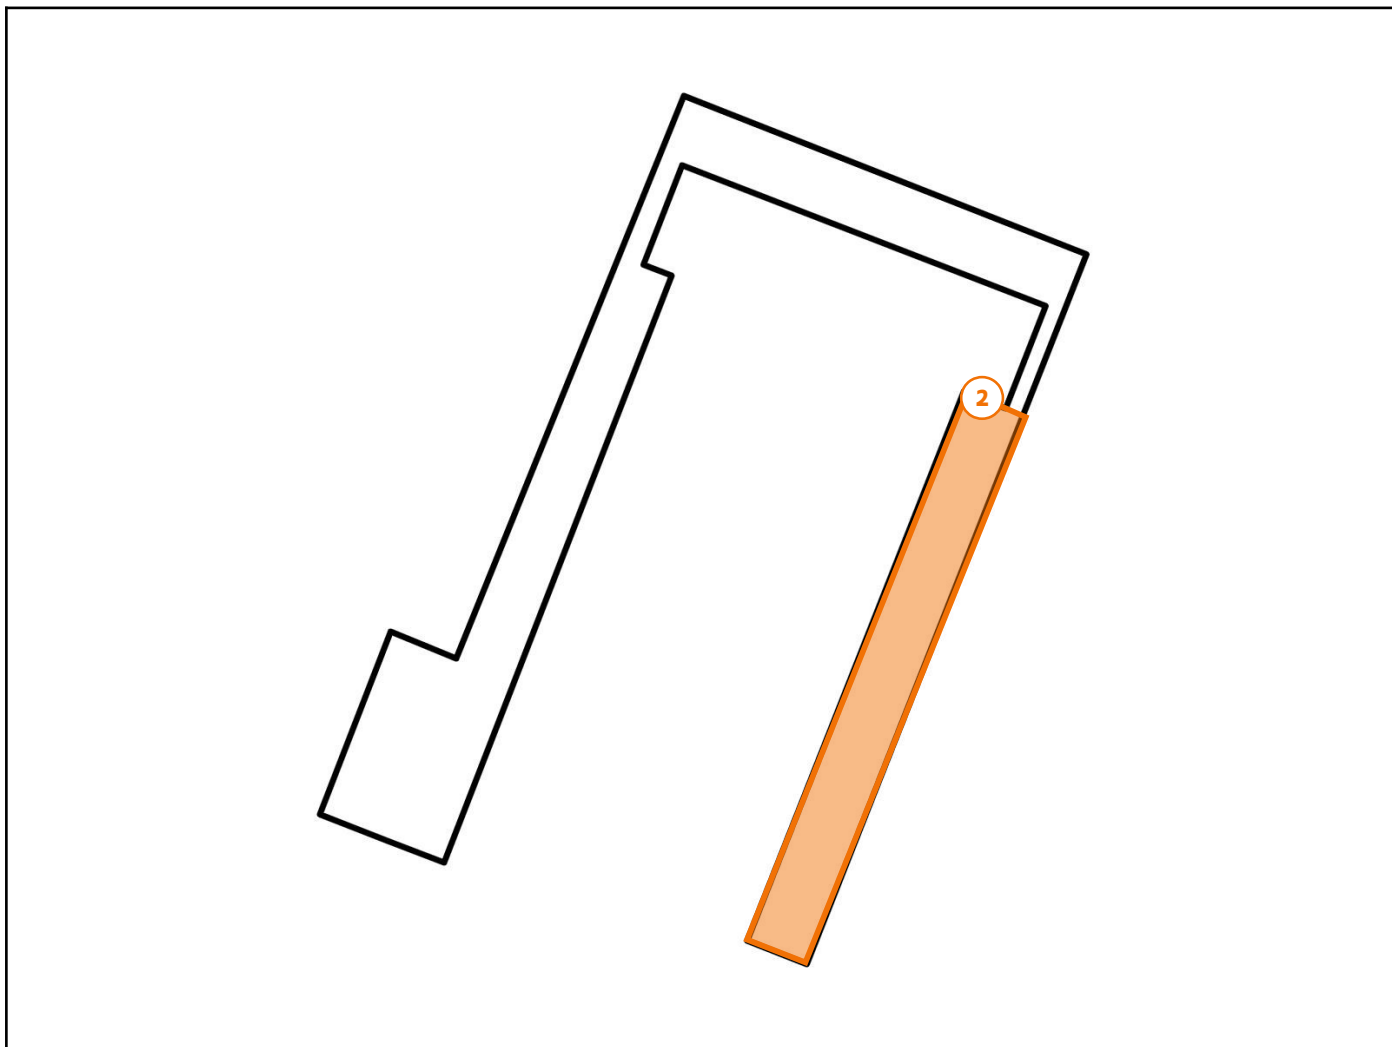
Plan 3.3: Garage + Vogelkooien dak pl2

Beschrijving	Type	Actie
2. Onderdak platen kooien	Asbestmateriaal	Verwijderen

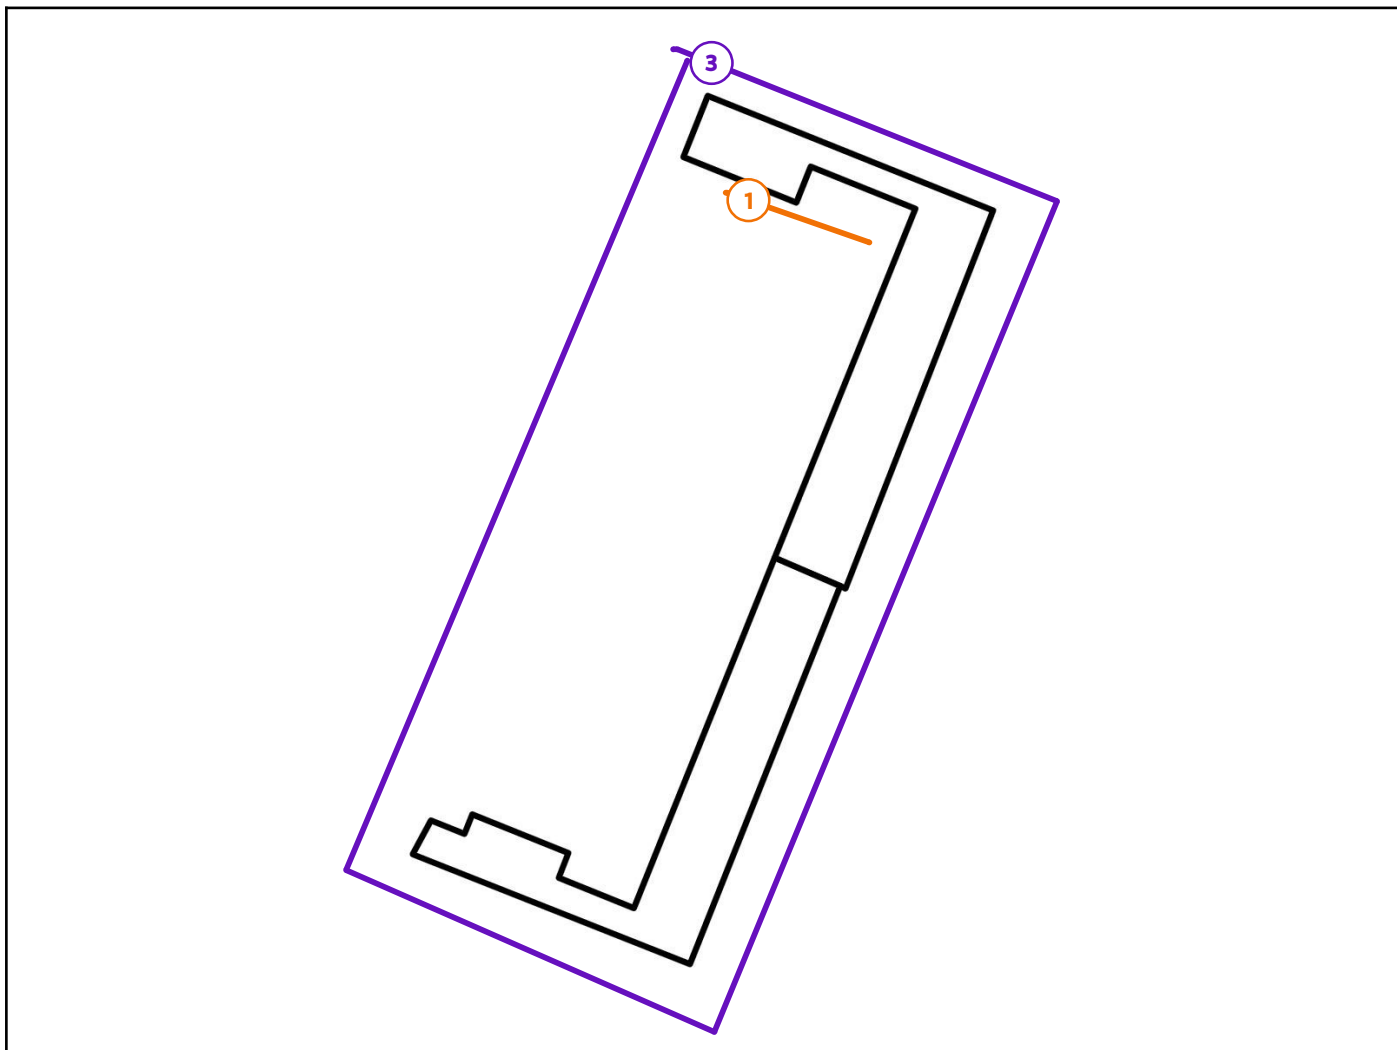
Plan 4.1: Vogelkooien gv

Beschrijving	Type	Actie
1. Mastiek ramen	Asbestmateriaal	Verwijderen
3. Beperking begroeiing	Beperking	-

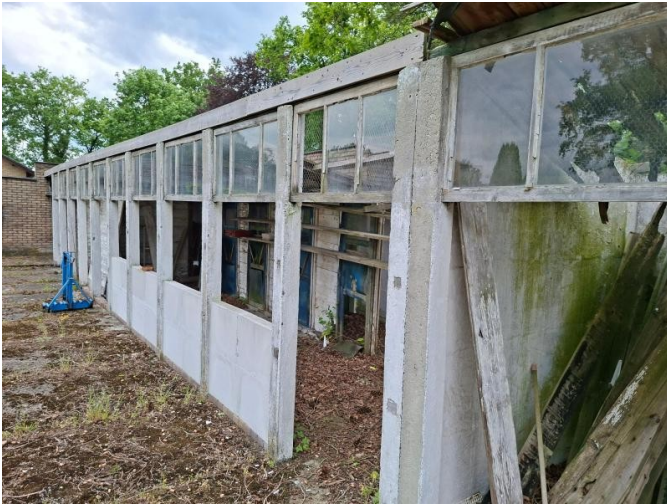
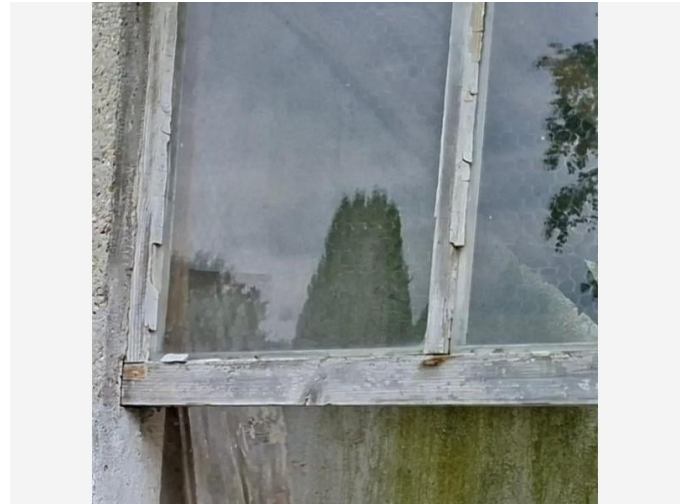
Het asbestmateriaal valt onder de mijlpaal van 2040.

Eindbeoordeling materiaalrisico	Verhoogd materiaalrisico en/of verhoogde kans op vezelvrijgave
---------------------------------	--

Gebondenheid	Categorie 1: hechtgebonden in oorsprong
Asbestsoort (vezeltype)	Amfibool aanwezig, uitgezonderd crocidoliet
Asbestconcentratie	Laag (< 50%)
Afschermingsgraad van het gehele materiaal	Geheel of deels vrij aan de buitenlucht, maar geen contact met binnenlucht
Toestand van het materiaal	Matig beschadigd, matig verweerd

Beschrijving	Mastiek ramen
Omgeving	Buiten
Primaire drager	Wandopening verticaal (raam, deur, ...)
Asbestmateriaal	In-situ afwerkingslagen - Pasta, stopverf, voegsel, stopsel, vulsel, mastiek, katten, ...
Bindmiddel van asbestmateriaal	Kitten, mastiek, pasta
Gebondenheid op basis van bindmiddel	Hecht
Hoeveelheid (gewicht - aantal)	<ul style="list-style-type: none">• 2,00 kg - 1 stuk
Totaal gewicht	2,00 kg
Eenvoudig bereikbaar	Ja
Bevestigingswijze	<ul style="list-style-type: none">• Verlijmd, ingegoten, versmeerd
Identificatiemethode	<p>De asbestdeskundige beoordeelt het materiaal als asbestverdacht en dus asbesthoudend, en dit zonder monstername.</p> <p>Motivatie: De monstername brengt andere schade aan dan schade die inherent is aan de monstername.</p>
Destructieve handeling voor identificatie	Nee

Verwijderen

- Zorg voor een veilig beheer. Vermijd het beschadigen van het asbestmateriaal. Controleer de toestand jaarlijks op wijzigingen.
- Voer bijkomende staalname(s) uit.

- Eenvoudige handelingen: enkel door erkend asbestverwijderaar
Zorg er dan voor dat:

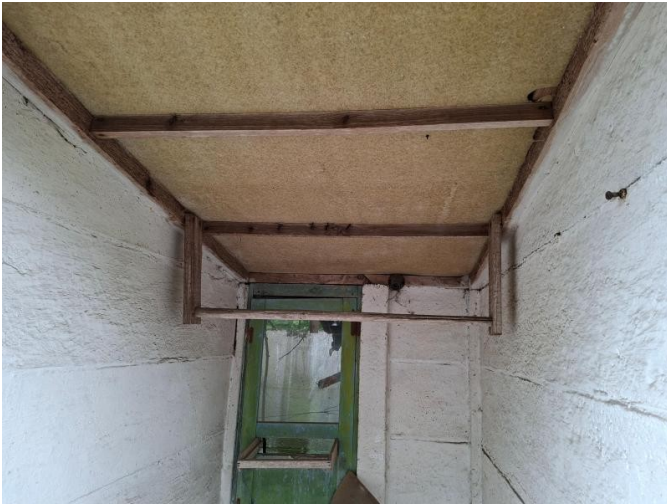
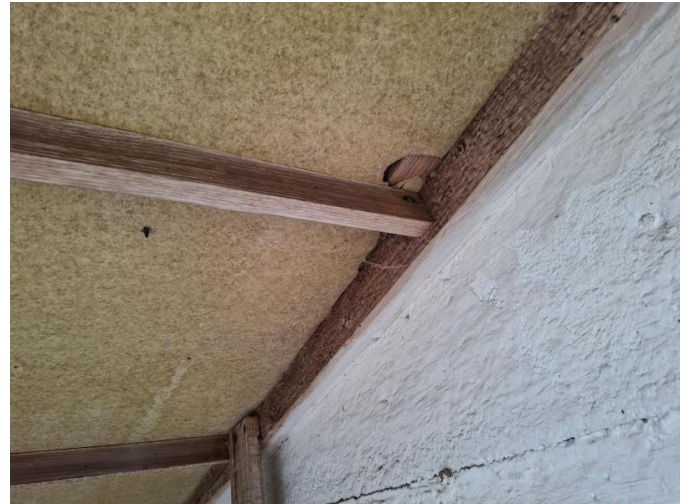
Het asbestmateriaal valt onder de mijlpaal van 2040.

Eindbeoordeling materiaalrisico	Verhoogd materiaalrisico en/of verhoogde kans op vezelvrijgave
---------------------------------	--

Gebondenheid	Categorie 1: hechtgebonden in oorsprong
Asbestsoort (vezeltype)	Crocidoliet aanwezig
Asbestconcentratie	Laag (< 50%)
Afschermingsgraad van het gehele materiaal	Geheel of deels vrij aan de buitenlucht, maar geen contact met binnenlucht
Toestand van het materiaal	Matig beschadigd, matig verweerd

Beschrijving	Onderdak platen kooien
Omgeving	Buiten
Primaire drager	Schuin dak
Asbestmateriaal	Plaat, paneel, tablet - Type Menuiserite
Bindmiddel van asbestmateriaal	Cement
Gebondenheid op basis van bindmiddel	Hecht
Hoeveelheid (oppervlakte - dikte - aantal)	• 100,00 m ² - 0,50 cm - 1 stuk
Totaal volume	0,50 m ³
Eenvoudig bereikbaar	Ja
Bevestigingswijze	• Genageld, geniet
Identificatiemethode	De asbestdeskundige beoordeelt het materiaal als asbesthoudend, en dit zonder monsternamen.
Destructieve handeling voor identificatie	Nee
Opmerking	inschatting hoeveelheid

Verwijderen

- Zorg voor een veilig beheer. Vermijd het beschadigen van het asbestmateriaal. Controleer de toestand jaarlijks op wijzigingen.
- Verwijder dit asbestmateriaal zo snel mogelijk. Volg de toestand goed op.
- Hemelwater dat afspoelt van asbestcement daken of gevels kan asbestdeeltjes bevatten. Gebruik het enkel voor gesloten circuits (bv. spoelen toiletten). Reinig na het vervangen van het dak of de gevel de dakgoten en regenwaterput of -ton om asbesthoudend sediment of slib te verwijderen
- Voer bijkomende staalname(s) uit.

- Eenvoudige handelingen: mag via doe-het-zelf of door werknemer(s) met opleidingsattest eenvoudige handelingen
Zorg er voor dat: u zich vooraf goed informeert op www.asbestinfo.be > Asbest verwijderen; u zich beschermt met een FFP3-mondmasker, wegwerpoverall en -handschoenen en afspoelbaar schoeisel; er geen minderjarigen of derden aanwezig zijn; u beschikt over PE-folie en zakken om loskomende deeltjes en afval op te vangen en te verpakken; u beschikt over een vernevelaar (water) of fixeermiddel om het

- Eenvoudige handelingen: enkel door erkend asbestverwijderaar
Zorg er voor dat: u zich vooraf goed informeert op www.asbestinfo.be > Asbest verwijderen; u zich beschermt met een FFP3-mondmasker, wegwerpoverall en -handschoenen en afspoelbaar schoeisel; er geen minderjarigen of derden aanwezig zijn; u beschikt over PE-folie en zakken om loskomende deeltjes en afval op te vangen en te verpakken; u beschikt over een vernevelaar (water) of fixeermiddel om het asbestmateriaal eerst te fixeren; u weet hoe u het asbestmateriaal veilig kan demonteren zonder stof of breuken; u beschikt over natte doeken om eventuele resten en stof weg te nemen. Zie ook info achteraan attest.

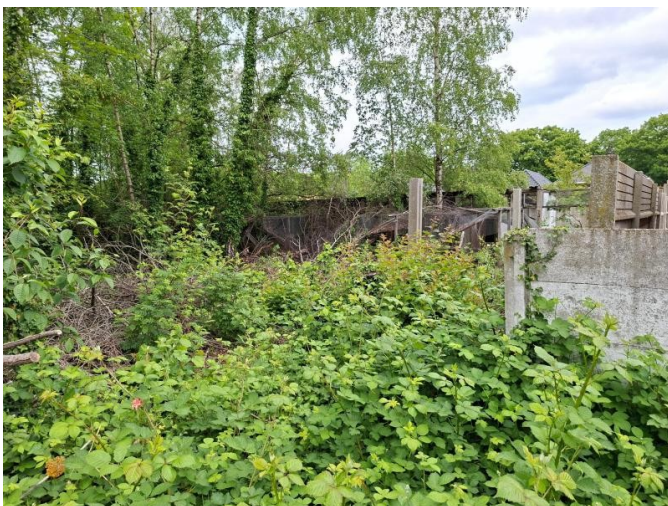
Situeringfoto

Tijdelijke beperking

Reden: Overwoekerende vegetatie

Uitleg van de asbestdeskundige: Niet alle gebouwen in de tuin waren goed bereikbaar.

Mogelijks zijn de menuiserieplaten ook op andere plaatsen nog aanwezig.

Ook kunnen er nog andere asbestverdacht materialen aanwezig zijn die door de overwoekerende begroeiing niet beoordeeld konden worden.

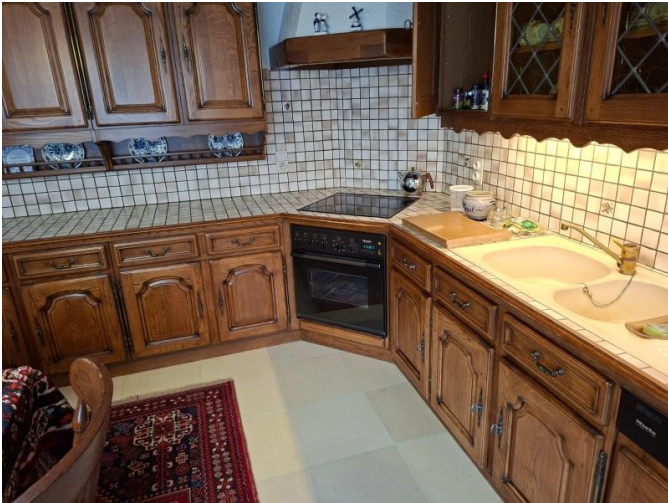
Situeringfoto

Informatie over een materiaal dat de asbestdeskundige niet kan waarnemen of vaststellen

Tegellijm kan mogelijk asbesthoudend zijn, niet inspecteeraar.

Basis voor advies	De asbestdeskundige beoordeelt het materiaal als asbesthoudend op basis van een beoordeling met het blote oog.
--------------------------	--

Nader te onderzoeken bij renovatie.

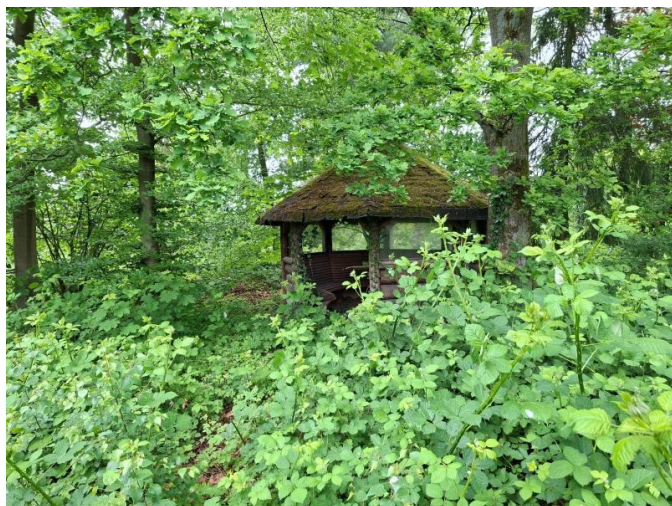
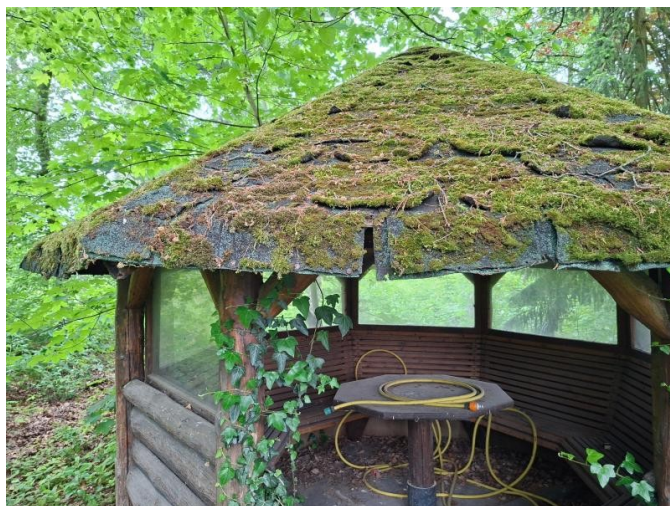
Fiche 8: Roofing Pergola

Geen asbest

#	Type	Referentie	Resultaat
8.1	Puntmonster	9397302 MM1 - Roofinf pergola	Geen asbest

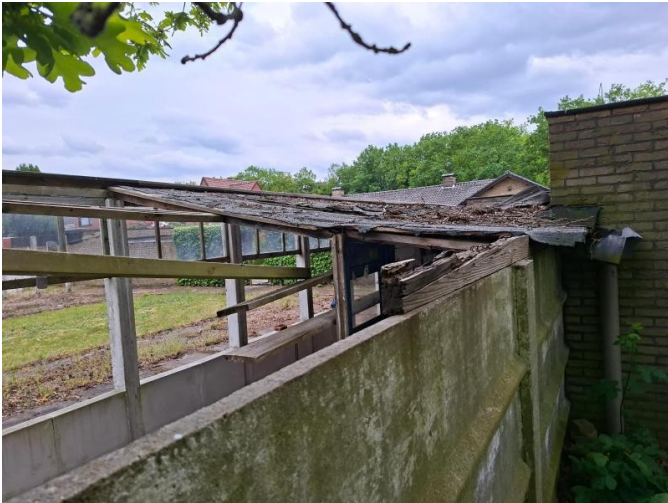
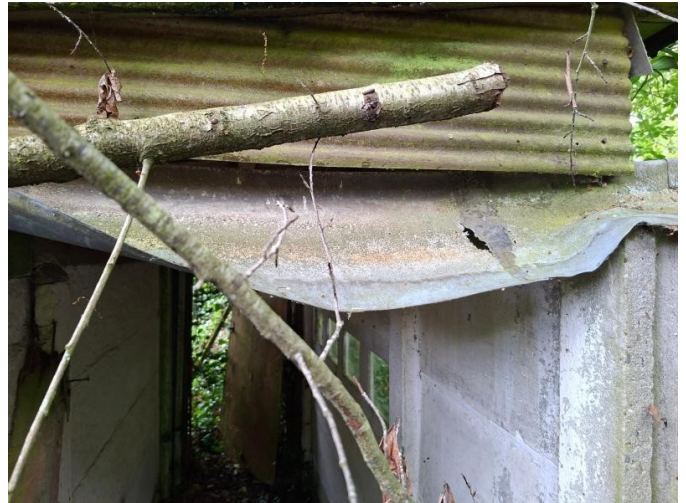
Fiche 9: Roofing daken

Geen asbest

#	Type	Referentie	Resultaat
9.1	Mengmonster	9397303 MM2 - Roofing	Geen asbest
