Asbestinventarisatetest

Leliestraat 43, 3930 Hamont-Achel

Attestnummer : 20260319-000026.000

Uitgegeven op : 19.03.2026

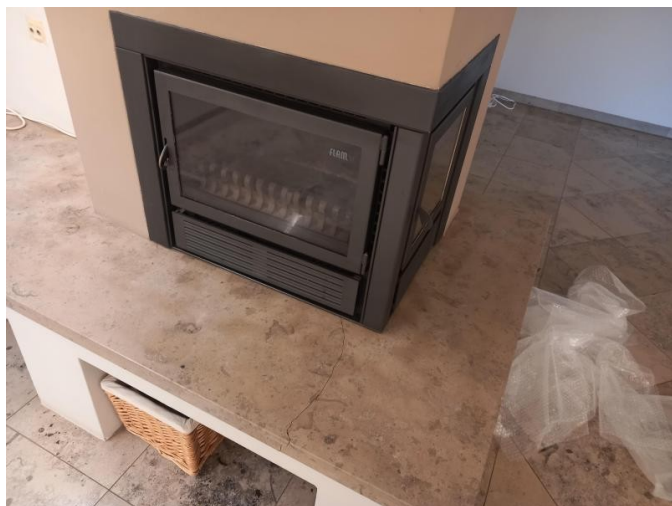
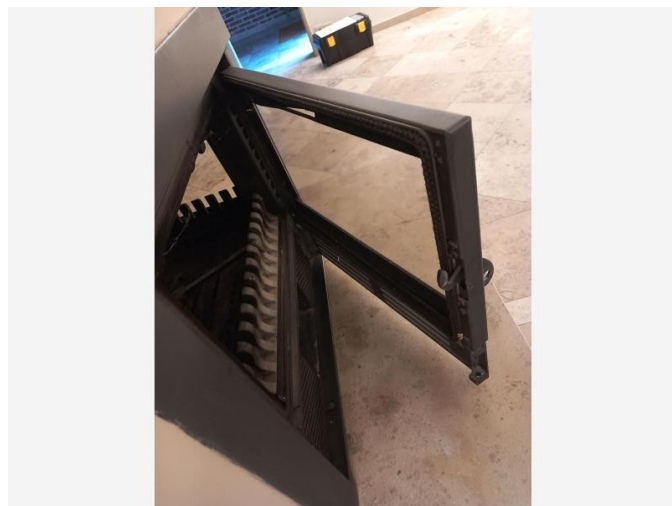
Informatie over een niet-asbestverdacht materiaal

De asbestdeskundige beoordeelt het materiaal als niet-asbestverdacht.

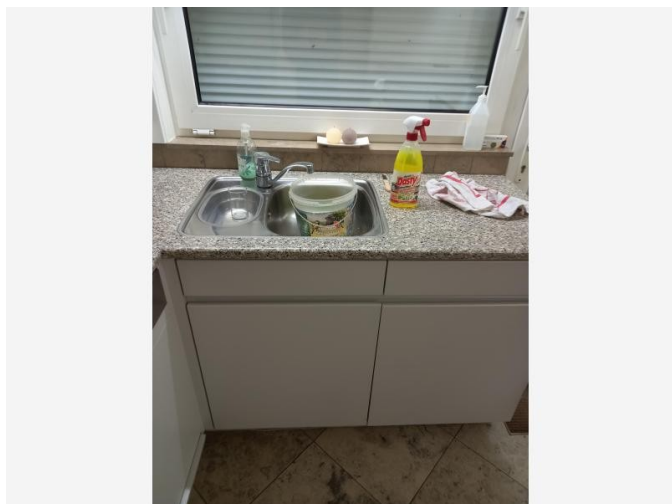
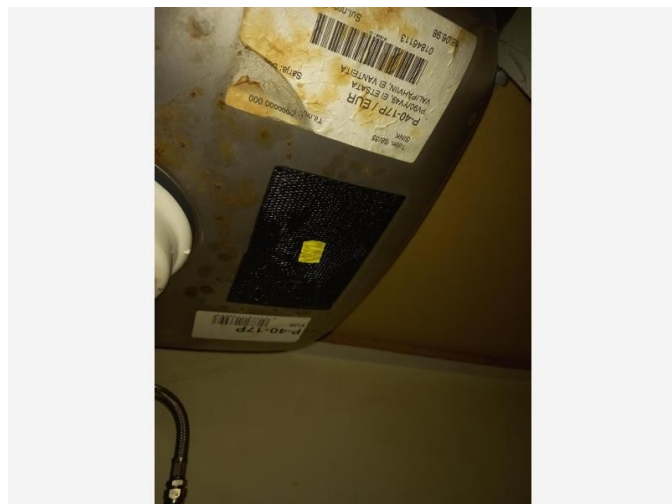
Informatie over een niet-asbestverdacht materiaal

Basis voor advies	De asbestdeskundige beoordeelt het materiaal als niet-asbestverdacht.
--------------------------	---

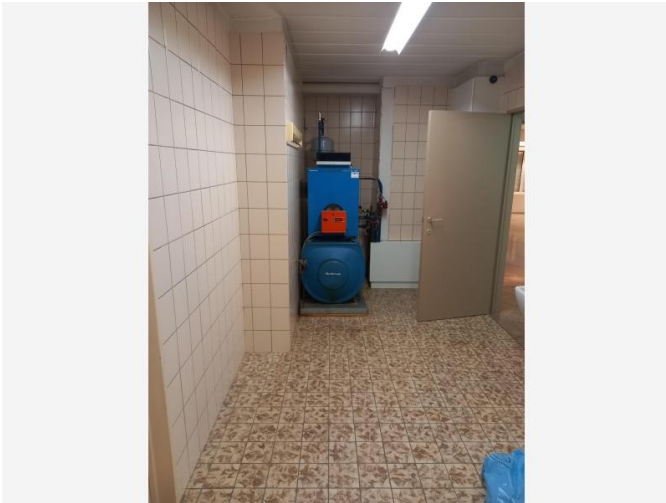
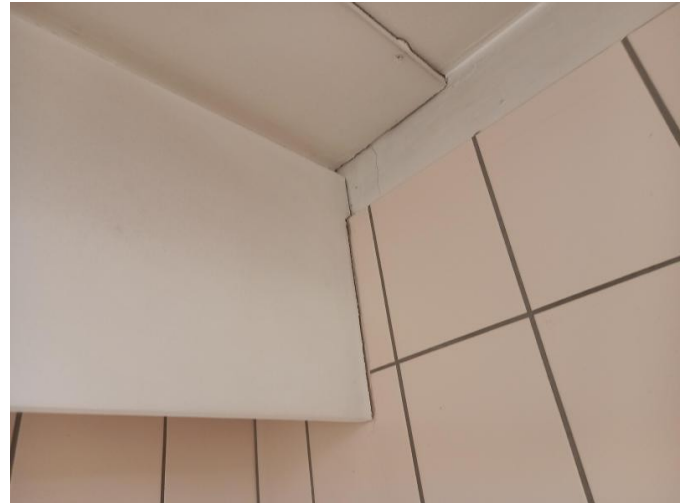
Informatie over een materiaal dat de asbestdeskundige niet kan waarnemen of vaststellen

Basis voor advies	Beoordeling op basis van expertise, zonder een vaststelling door de asbestdeskundige.
-------------------	---

Mocht bij renovatie blijken dat de tegels niet in de mortel zijn gezet, dient de tegellijm nader te worden onderzocht.

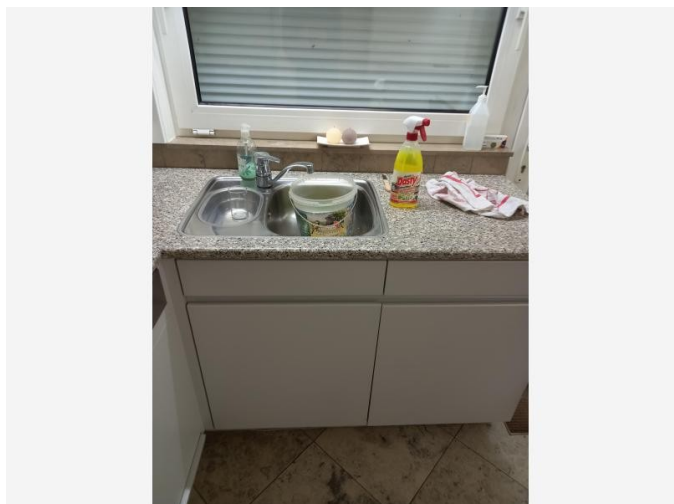
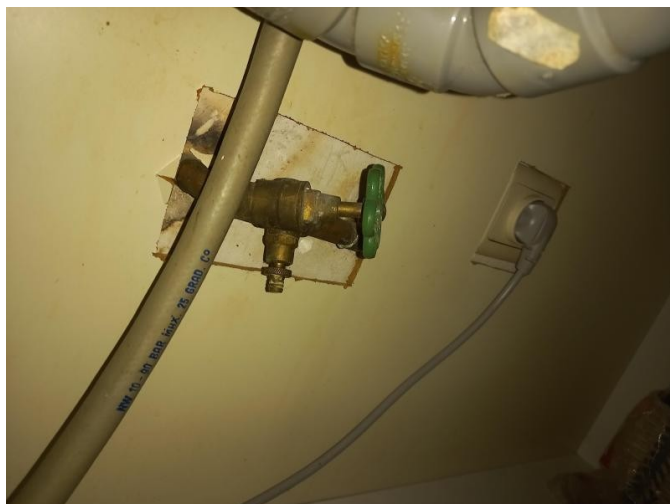
Conclusie

Geen asbest

#	Type	Referentie	Resultaat
4.1	Mengmonster	MM2 Pleisterwerk muur/ 6020369254	Geen asbest

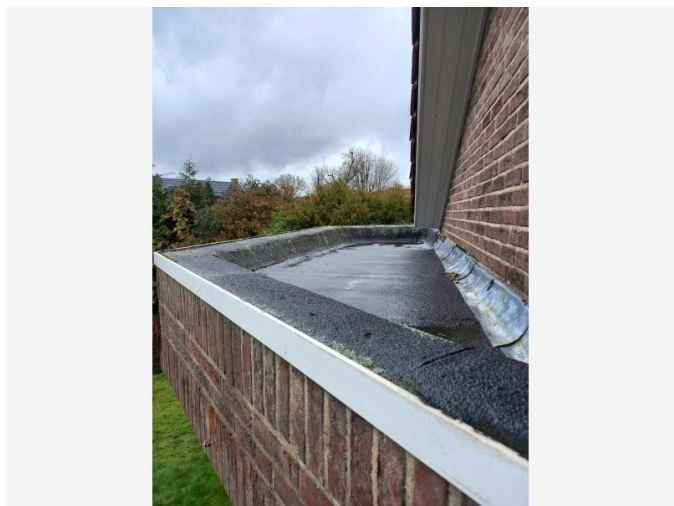
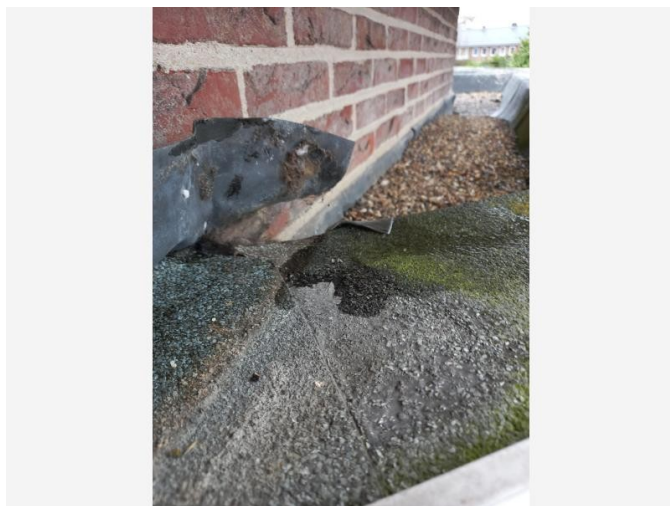
Fiche 5: Roofing

Conclusie

Geen asbest

#	Type	Referentie	Resultaat
5.1	Mengmonster	MM1 Roofing/ 6020369216	Geen asbest

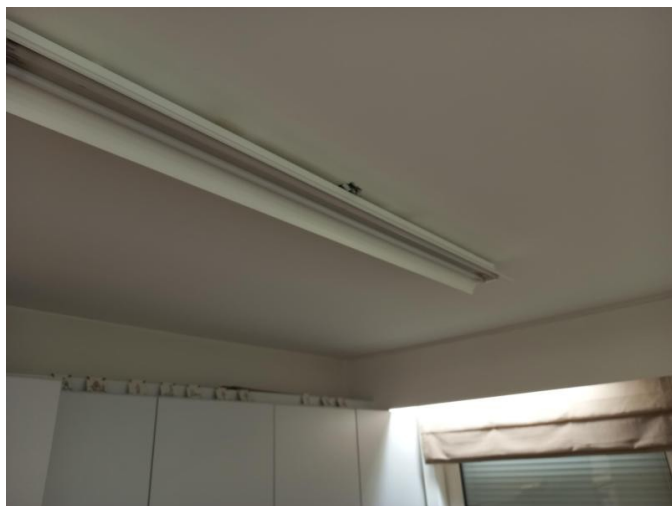
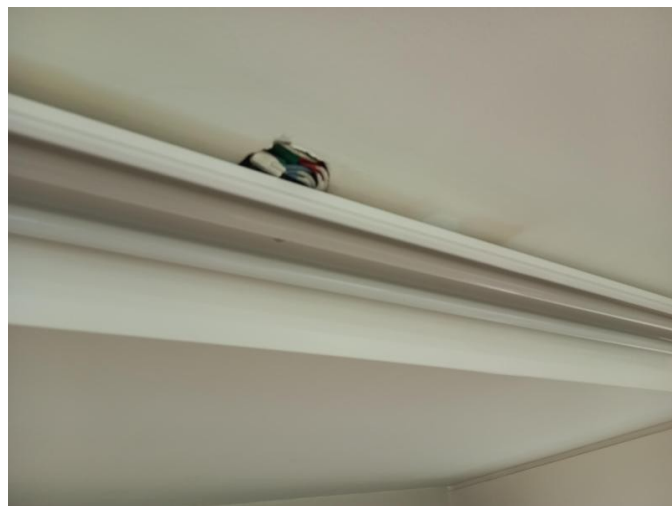
Fiche 6: Pleisterwerk plafond

Conclusie

Geen asbest

#	Type	Referentie	Resultaat
6.1	Mengmonster	MM3 Pleisterwerk plafond/ 6020369217	Geen asbest
