Asbestinventarisatetest

Klein Bandel 8, 3930 Hamont-Achel

Attestnummer : 20260611-000444.000

Uitgegeven op : 11.06.2026

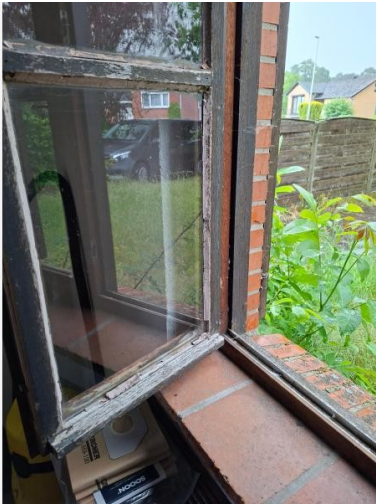
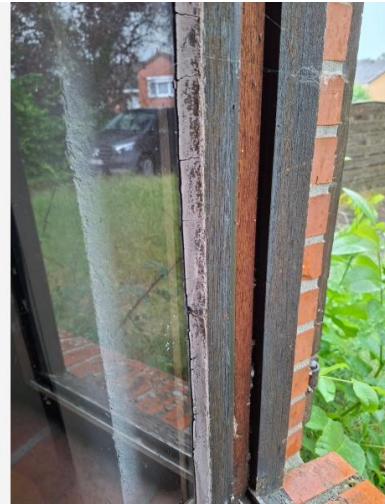
Het asbestmateriaal valt onder de mijlpaal van 2040.

Eindbeoordeling materiaalrisico	Verhoogd materiaalrisico en/of verhoogde kans op vezelvrijgave
---------------------------------	--

Gebondenheid	Categorie 1: hechtgebonden in oorsprong
Asbestsoort (vezeltype)	Amfibool aanwezig, uitgezonderd crocidoliet
Asbestconcentratie	Laag (< 50%)
Afschermingsgraad van het gehele materiaal	Geheel of deels vrij aan de buitenlucht, maar geen contact met binnenlucht
Toestand van het materiaal	Matig beschadigd, matig verweerd

Beschrijving	Mastiek ramen
Omgeving	Grenst aan binnen- en buitenlucht
Primaire drager	Wandopening verticaal (raam, deur, ...)
Asbestmateriaal	In-situ afwerkingslagen - Pasta, stopverf, voegsel, stopsel, vulsel, mastiek, katten, ...
Bindmiddel van asbestmateriaal	Kitten, mastiek, pasta
Gebondenheid op basis van bindmiddel	Hecht
Hoeveelheid (gewicht - aantal)	<ul style="list-style-type: none">• 5,00 kg - 1 stuk
Totaal gewicht	5,00 kg
Eenvoudig bereikbaar	Ja
Bevestigingswijze	<ul style="list-style-type: none">• Verlijmd, ingegoten, versmeerd
Identificatiemethode	<p>De asbestdeskundige beoordeelt het materiaal als asbestverdacht en dus asbesthoudend, en dit zonder monstername.</p> <p>Motivatie: De monstername brengt andere schade aan dan schade die inherent is aan de monstername.</p>
Destructieve handeling voor identificatie	Nee
Opmerking	alle ramen enkel glas

Verwijderen

- Zorg voor een veilig beheer. Vermijd het beschadigen van het asbestmateriaal. Controleer de toestand jaarlijks op wijzigingen.
- Voer bijkomende staalname(s) uit.

- Eenvoudige handelingen: enkel door erkend asbestverwijderaar
Zorg er dan voor dat:

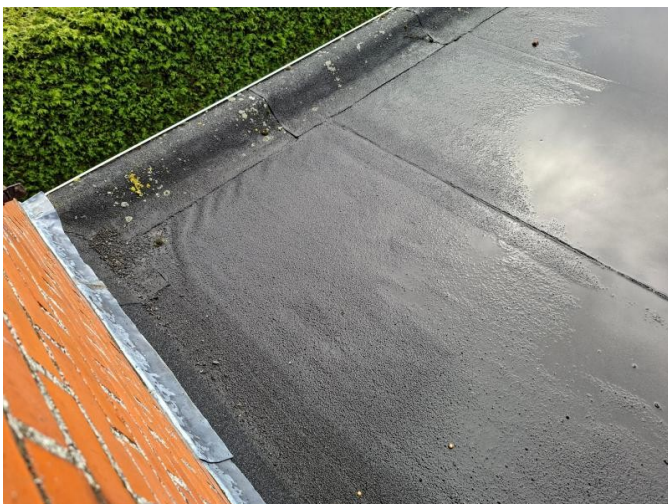
Situeringfoto

Uitgesloten van inspectie

Bouwjaar: 2008

Constructies gebouwd vanaf 2001 moeten niet onderzocht worden

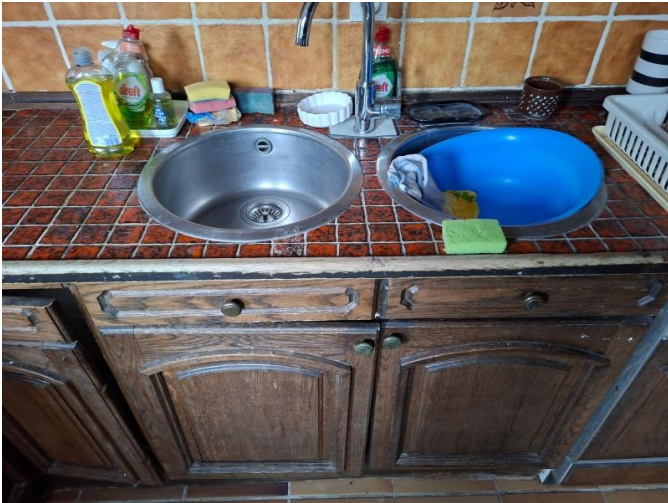
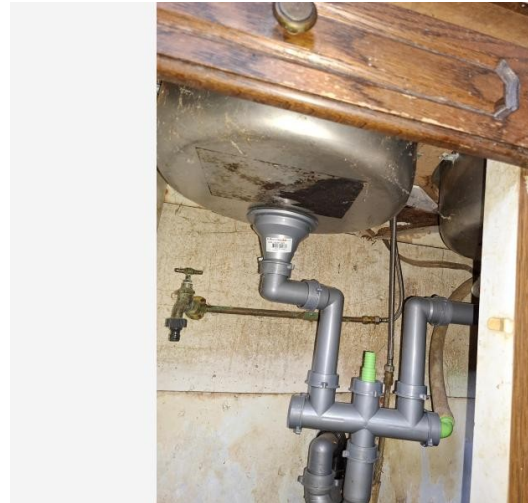
Fiche 3: Anti dreunmatje

Informatie over een niet-asbestverdacht materiaal

De asbestdeskundige beoordeelt het materiaal als niet-asbestverdacht.

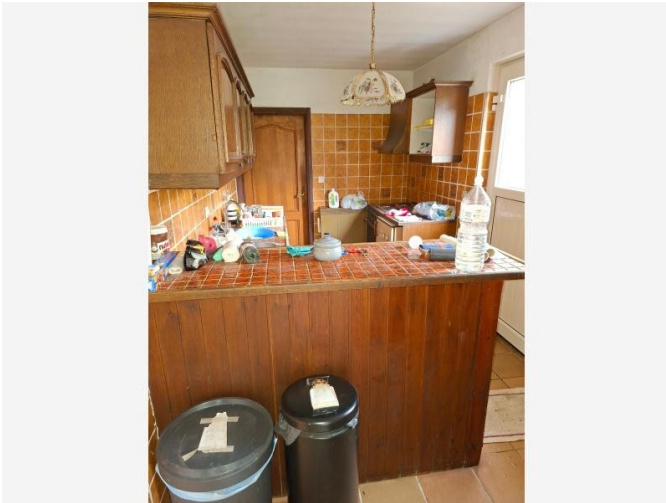
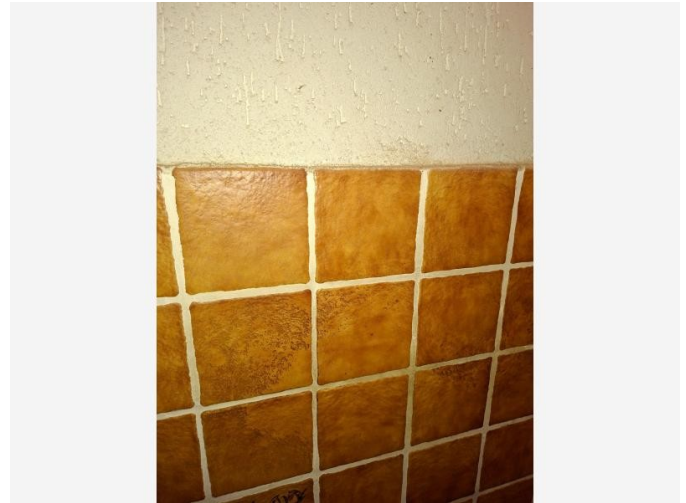
Informatie over een materiaal dat de asbestdeskundige niet kan waarnemen of vaststellen

Beoordeling op basis van expertise, zonder een vaststelling door de asbestdeskundige.

Mocht bij renovatie blijken dat de tegels niet in de mortel zijn gezet, dient de tegellijm nader te worden onderzocht.

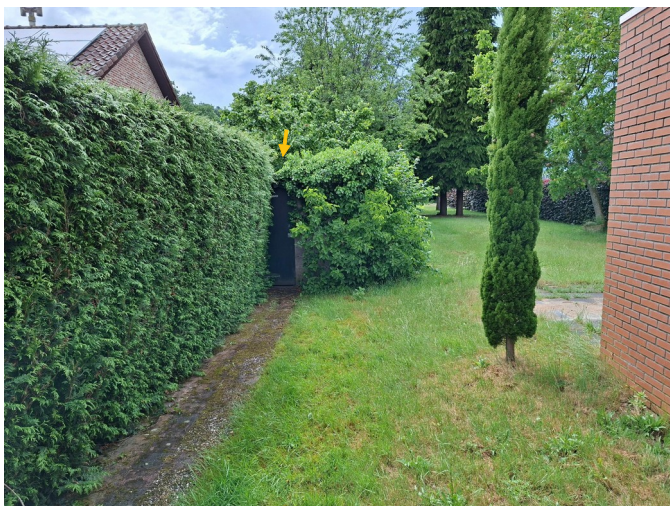
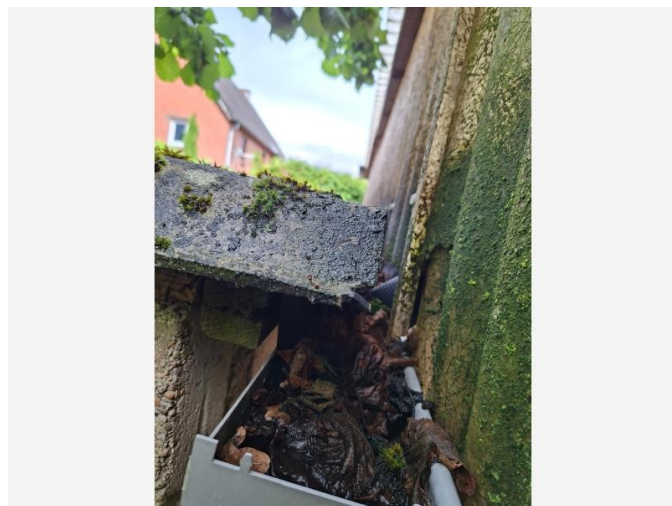
Fiche 6: Golfplaten

Geen asbest

#	Type	Referentie	Resultaat
6.1	Puntmonster	9445495 MM3 - Golfplaten	Geen asbest

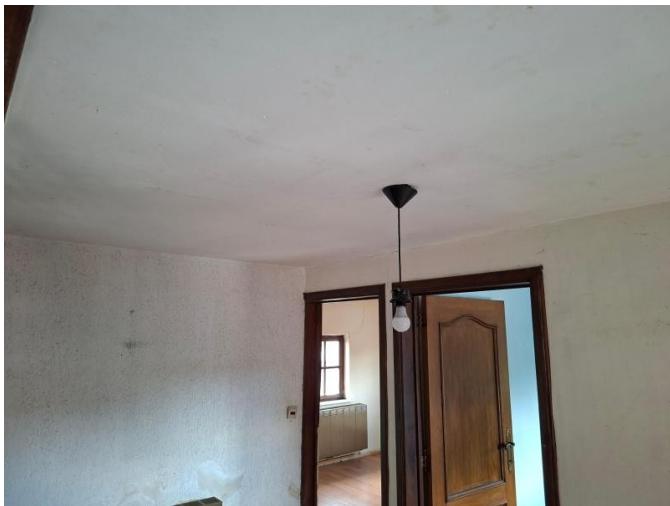
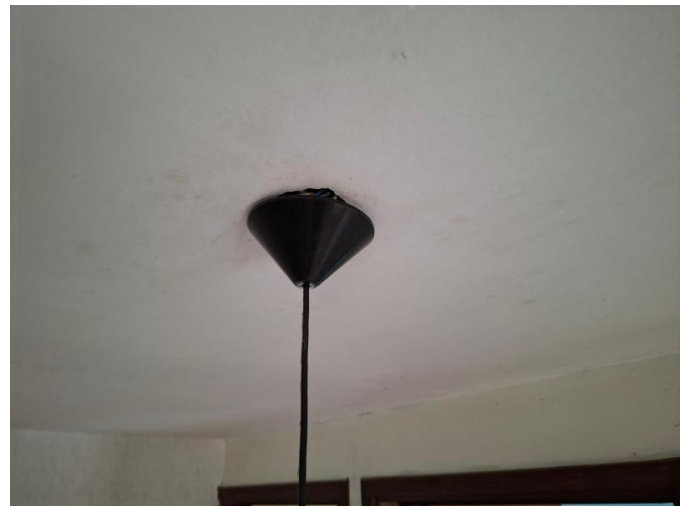
Fiche 7: Pleisterwerk plafond

Geen asbest

#	Type	Referentie	Resultaat
7.1	Mengmonster	9445494 MM2 - Pleisterwerk plafond	Geen asbest

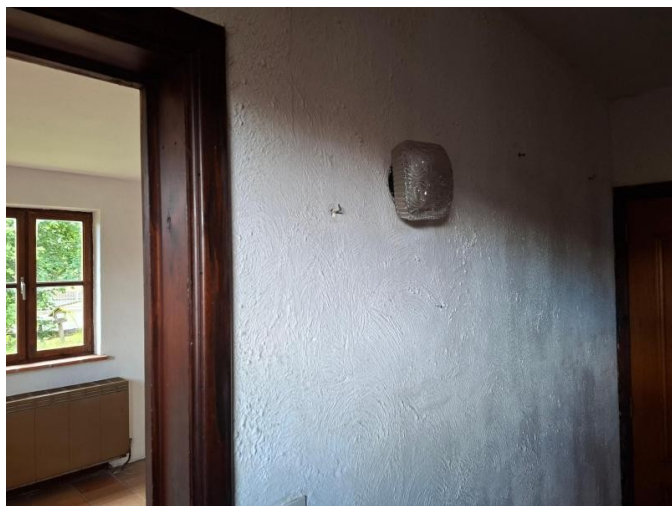
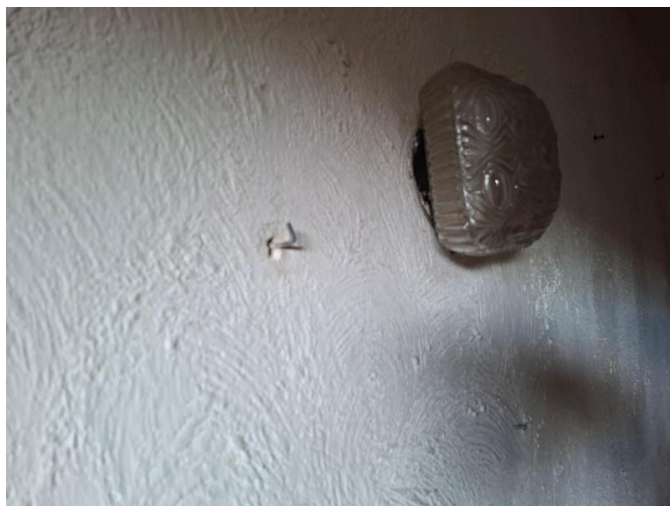
Fiche 8: Pleisterwerk muur

Geen asbest

#	Type	Referentie	Resultaat
8.1	Mengmonster	9445493 MM1 - Pleisterwerk muur	Geen asbest

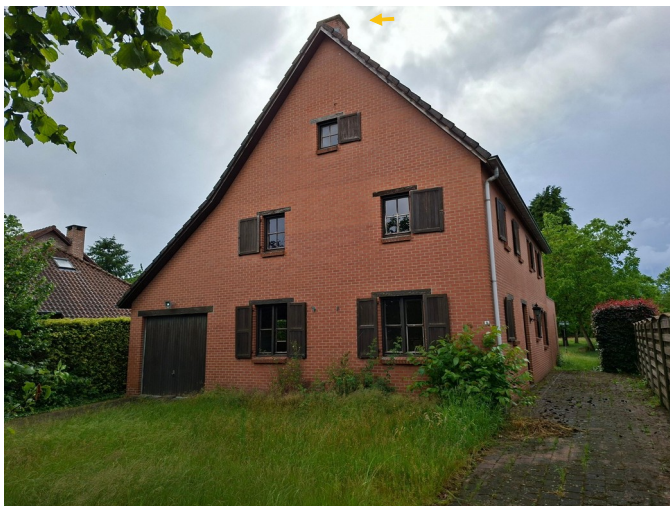
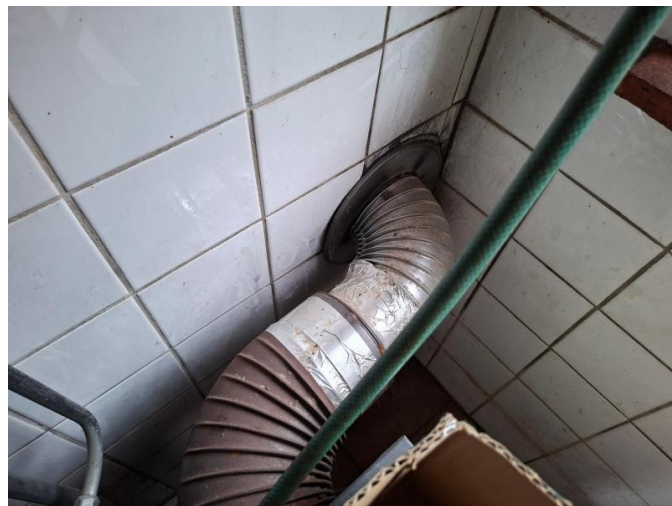
Beschrijving	Notitie	Terug te vinden op plannen
Fiche 9: Dak	pannen - niet verdacht	-
Fiche 10: Rookgasafvoer	zichtbaar gedeelte niet verdacht mogelijks verdachte materialen in de schoorsteen	-
Fiche 11: Leidingisolatie	-	-

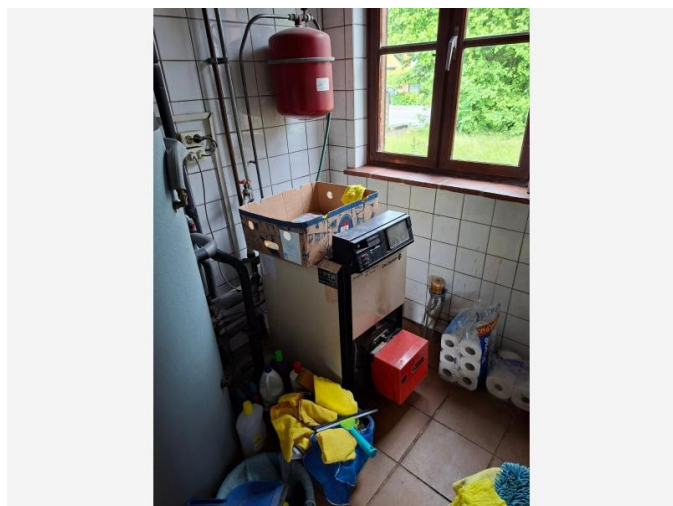
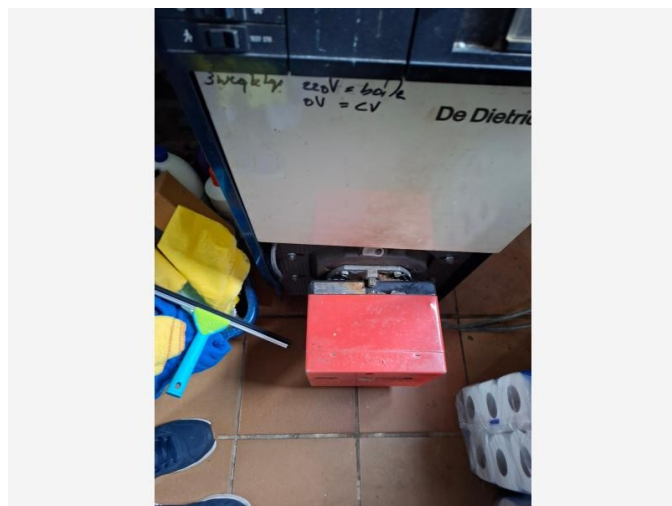
Beschrijving	Notitie	Terug te vinden op plannen
Fiche 12: Materialen aan de stookketel	cv - inspecteerbaar niet verdacht mogelijks asbesthoudende dichtingen, koorden - niet inspecteerbaar	-
