Asbestinventarisatetest

Hamonterweg 154, 3910 Pelt

Attestnummer : 20260527-000501.000

Uitgegeven op : 27.05.2026

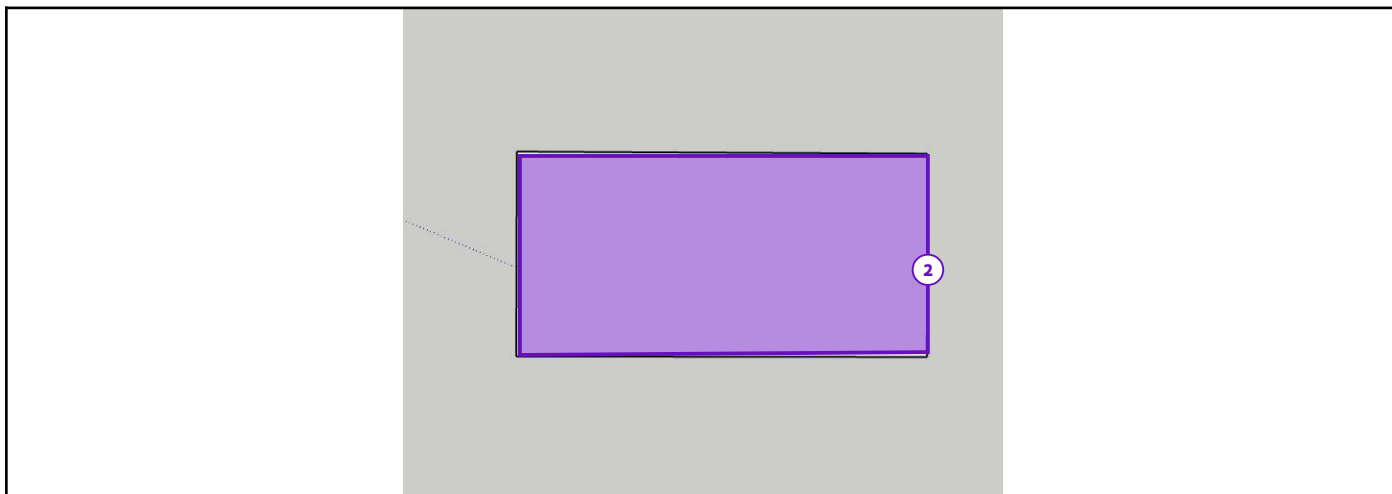
Plan 1.6: zolder

Beschrijving	Type	Actie
2. Zolder	Beperking	-

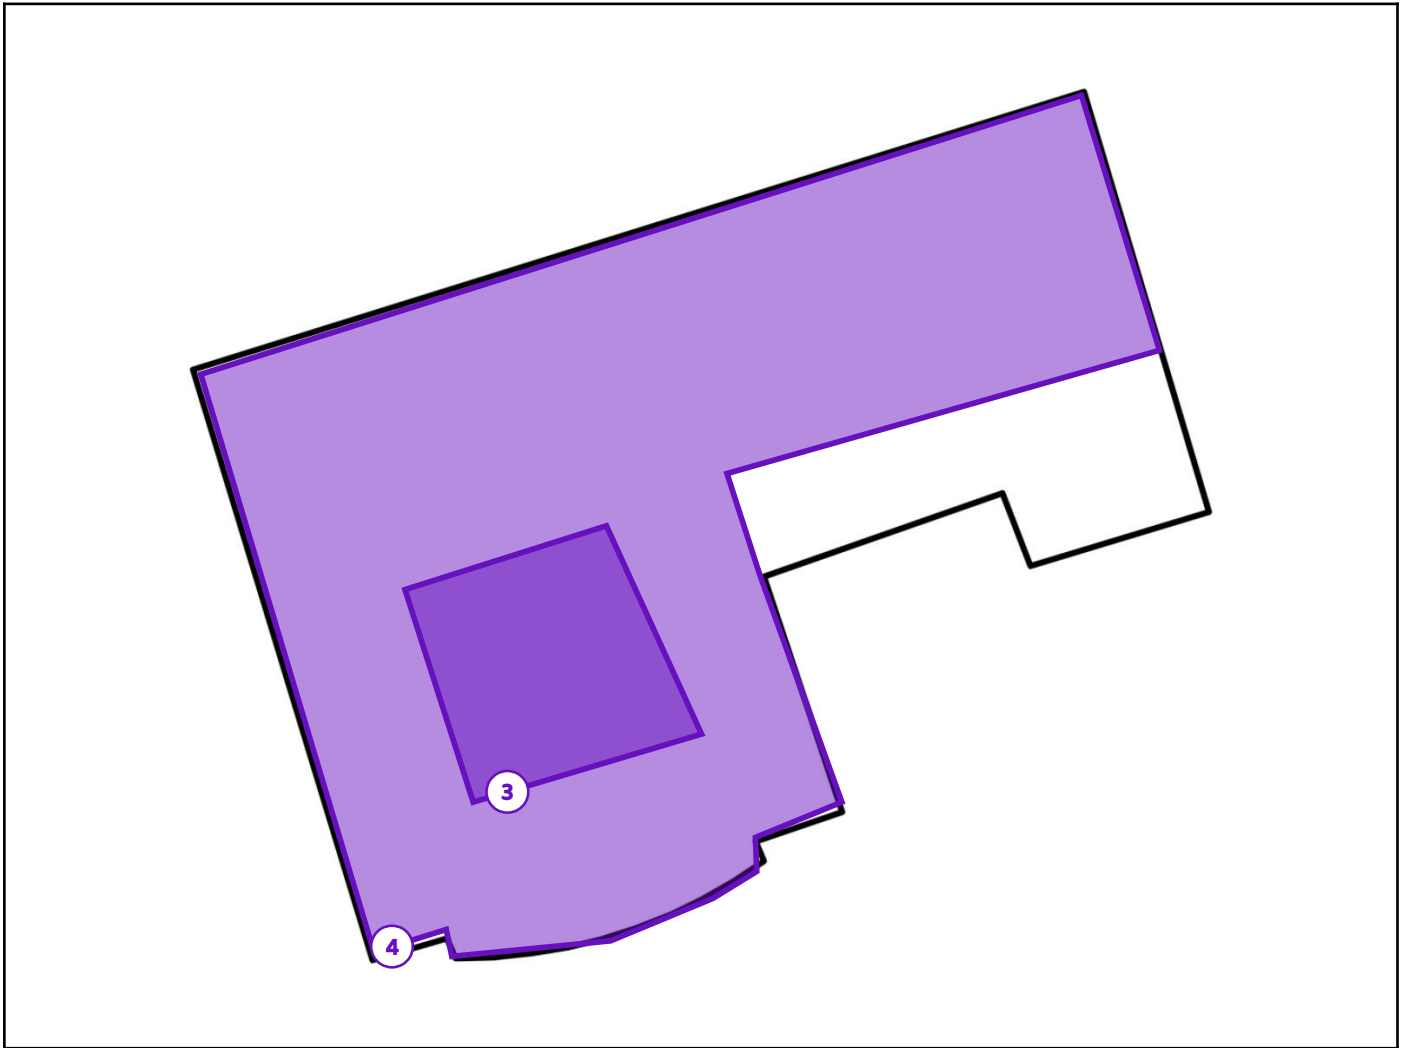
Plan 1.7: dak

Beschrijving	Type	Actie
3. Plat dak	Beperking	-
4. Onderdak (hoger gedeelte)	Beperking	-

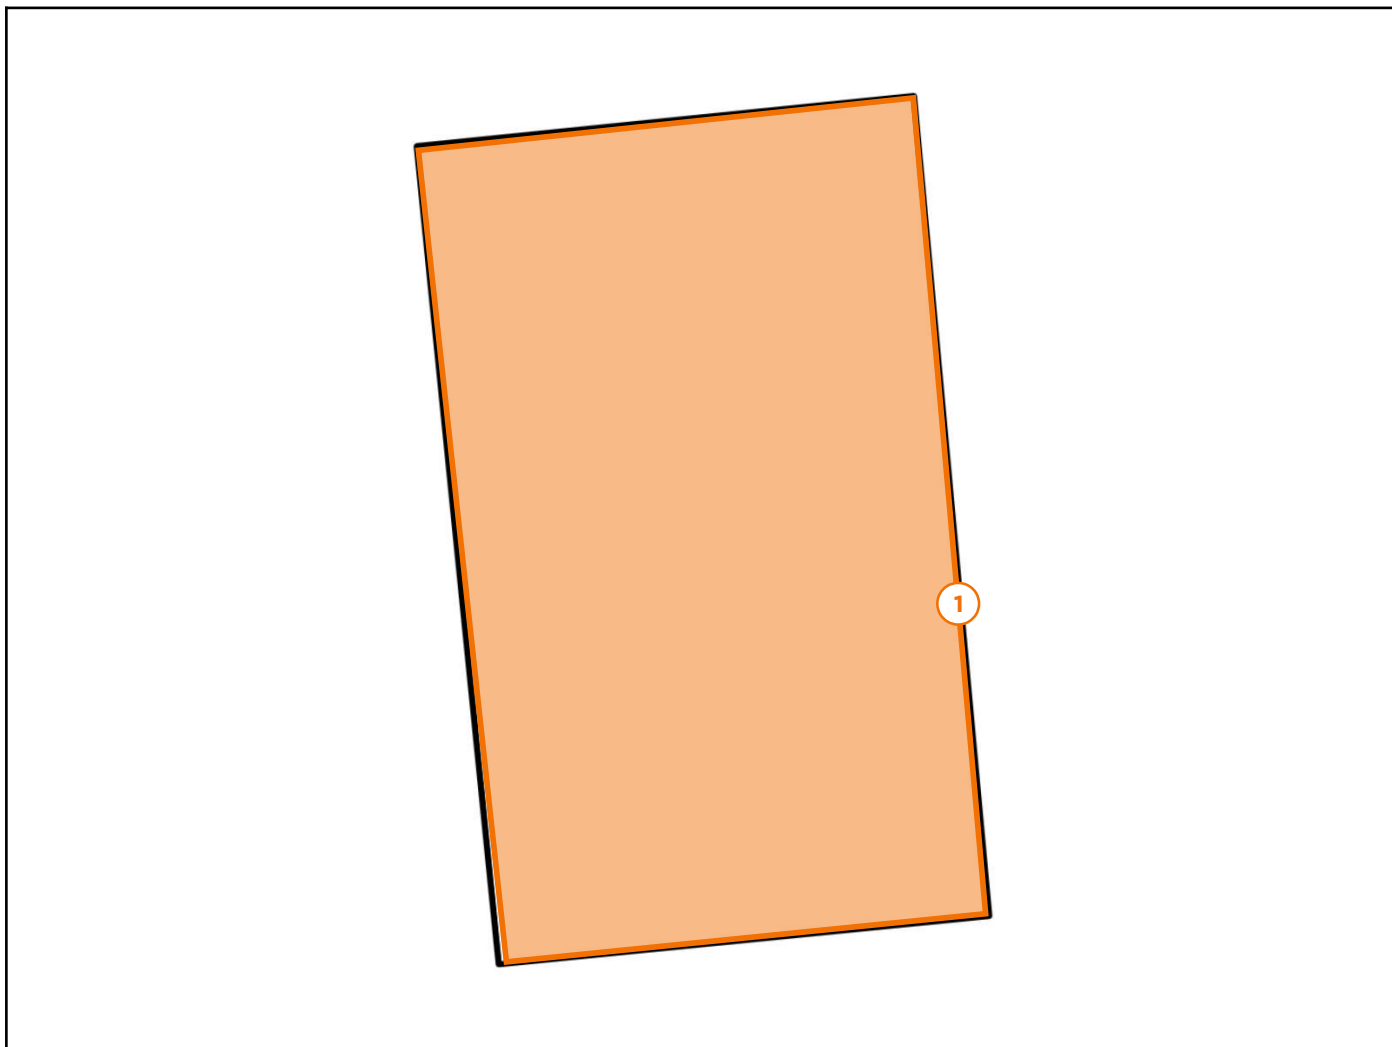
Plan 3.2: Berging dak

Beschrijving	Type	Actie
1. Golfplaten	Asbestmateriaal	Verwijderen

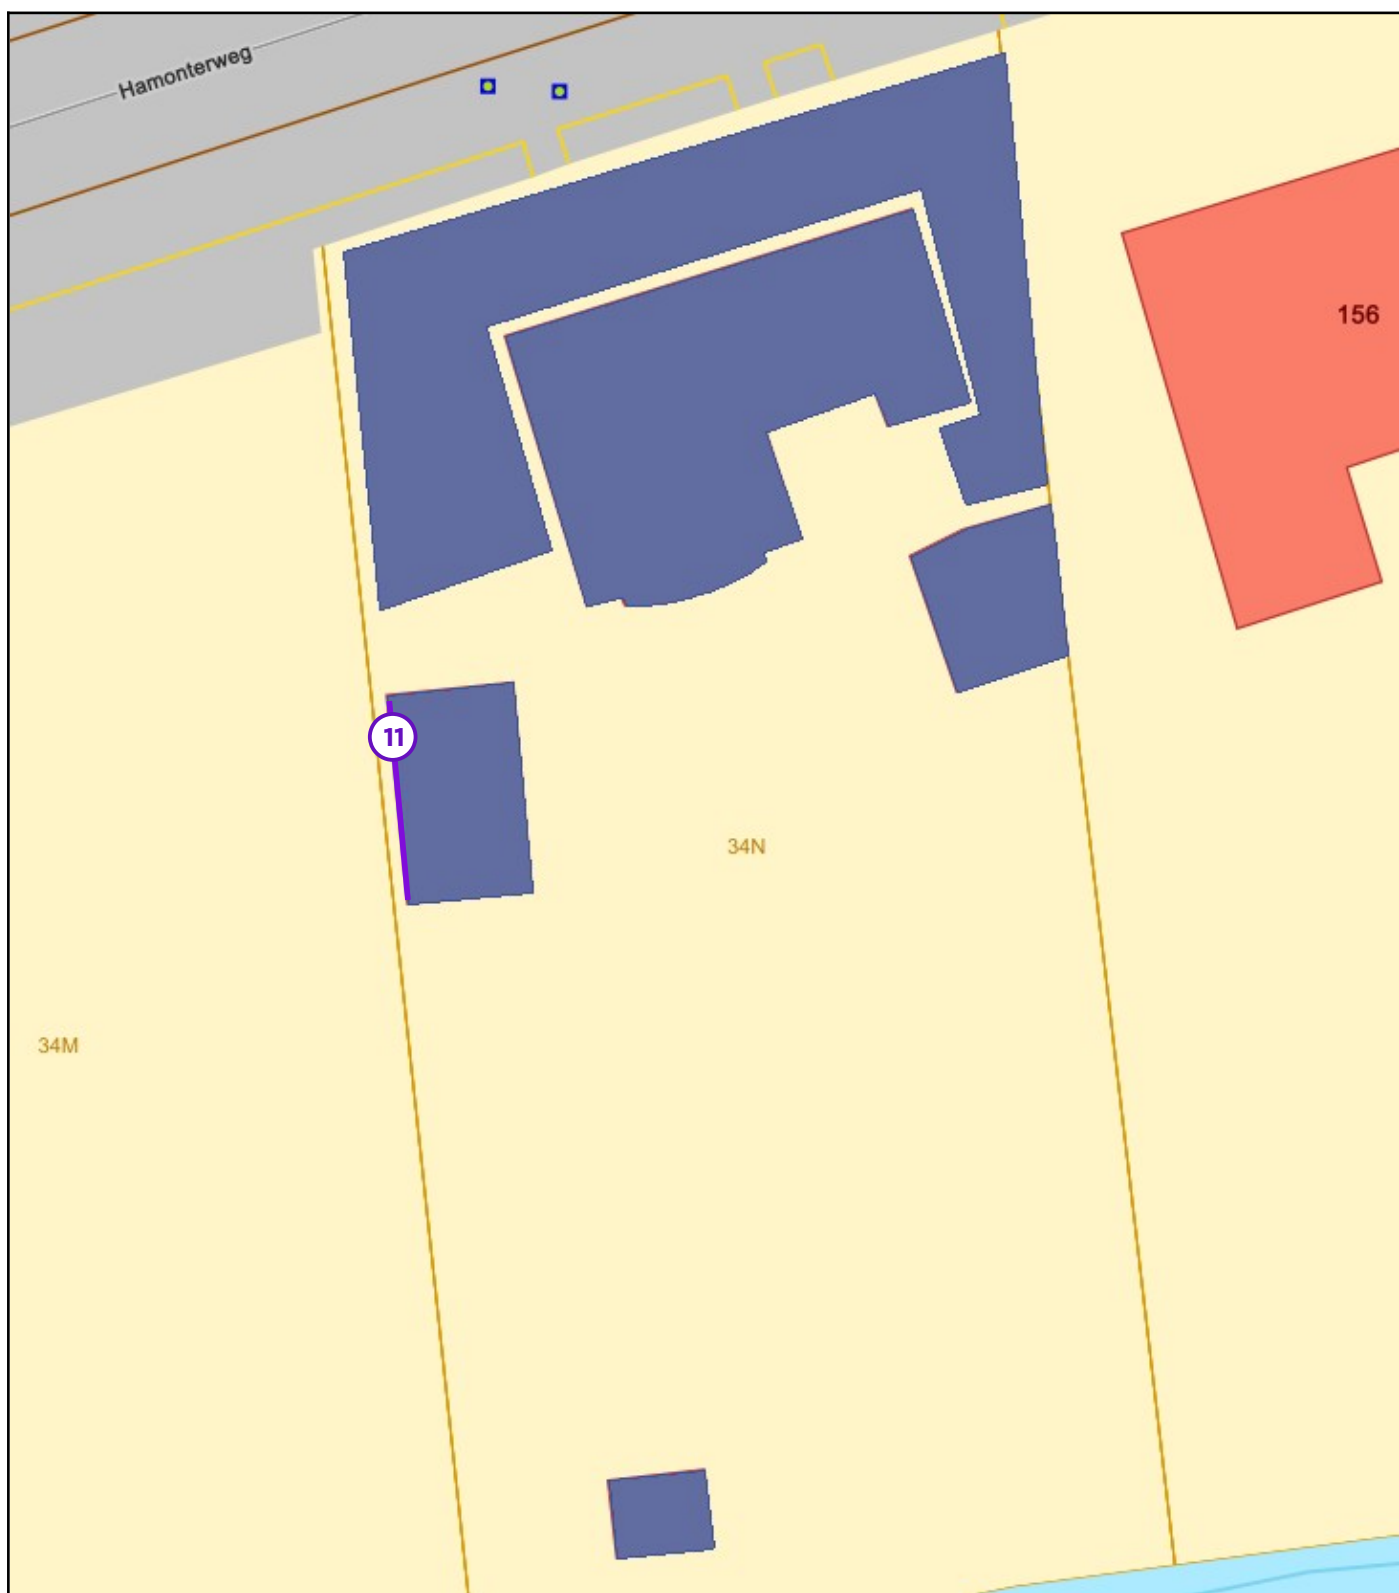
Plan 6.1: Afdruiptzones/afvloeizones

11. Afdruipzone	Afdruipzone/afvloeizone	-
-----------------	-------------------------	---

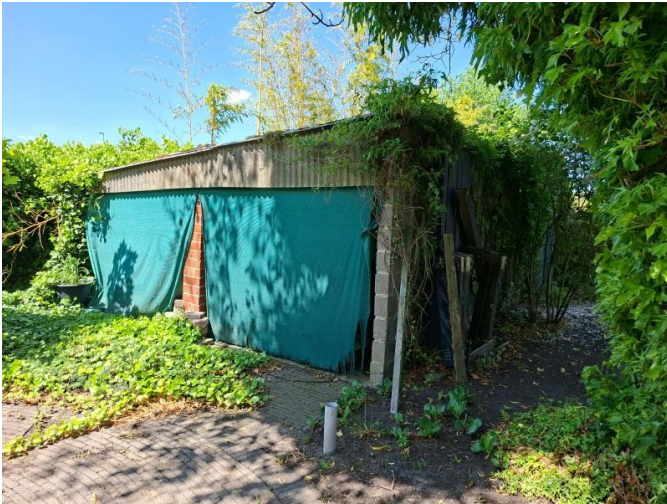
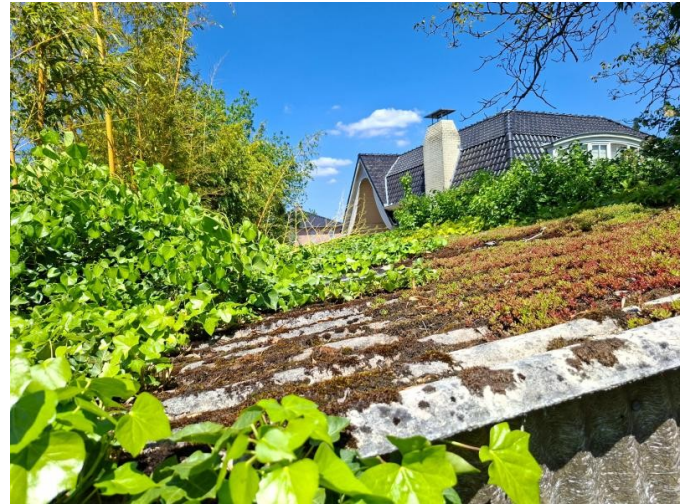
Het asbestmateriaal valt onder de mijlpaal van 2034.

Verwijderen

Eindbeoordeling materiaalrisico	Verhoogd materiaalrisico en/of verhoogde kans op vezelvrijgave
---------------------------------	--

Gebondenheid	Categorie 1: hechtgebonden in oorsprong
Asbestsoort (vezeltype)	Crocidoliet aanwezig
Asbestconcentratie	Laag (< 50%)
Afschermingsgraad van het gehele materiaal	Geheel of deels vrij aan de buitenlucht, maar geen contact met binnenlucht
Toestand van het materiaal	Matig beschadigd, matig verweerd

Beschrijving	Golfplaten
Omgeving	Buiten
Primaire drager	Schuin dak
Asbestmateriaal	Dak- en gevelbekleding - Golfplaat
Bindmiddel van asbestmateriaal	Cement
Gebondenheid op basis van bindmiddel	Hecht
Hoeveelheid (oppervlakte - aantal)	<ul style="list-style-type: none">• 40,00 m² - 1 stuk
Totale oppervlakte	40,00 m ²
Eenvoudig bereikbaar	Ja
Bevestigingswijze	<ul style="list-style-type: none">• Geschroefd
Identificatiemethode	De asbestdeskundige beoordeelt het materiaal als asbesthoudend, en dit zonder monsternamen.
Destructieve handeling voor identificatie	Nee

- Zorg voor een veilig beheer. Vermijd het beschadigen van het asbestmateriaal. Controleer de toestand jaarlijks op wijzigingen.
- Verwijder dit asbestmateriaal zo snel mogelijk. Volg de toestand goed op.
- Hemelwater dat afspoelt van asbestcement daken of gevels kan asbestdeeltjes bevatten. Gebruik het enkel voor gesloten circuits (bv. spoelen toiletten). Reinig na het vervangen van het dak of de gevel de dakgoten en regenwaterput of -ton om asbesthoudend sediment of slib te verwijderen
- Voer bijkomende staalname(s) uit.

- Eenvoudige handelingen: mag via doe-het-zelf of door werknemer(s) met opleidingsattest eenvoudige handelingen
Zorg er voor dat: u zich vooraf goed informeert op www.asbestinfo.be > Asbest verwijderen; u zich beschermt met een FFP3-mondmasker, wegwerpoverall en -handschoenen en afspoelbaar schoeisel; er geen minderjarigen of derden aanwezig zijn; u beschikt over PE-folie en zakken om loskomende deeltjes en afval op te vangen en te verpakken; u beschikt over een vernevelaar (water) of fixeermiddel om het

asbestmateriaal eerst te fixeren; u weet hoe u het asbestmateriaal veilig kan demonteren zonder stof of breuken; u beschikt over natte doeken om eventuele resten en stof weg te nemen. Zie ook info achteraan attest.

- Eenvoudige handelingen: enkel door erkend asbestverwijderaar
Zorg er voor dat: u zich vooraf goed informeert op www.asbestinfo.be > Asbest verwijderen; u zich beschermt met een FFP3-mondmasker, wegwerpoverall en -handschoenen en afspoelbaar schoeisel; er geen minderjarigen of derden aanwezig zijn; u beschikt over PE-folie en zakken om loskomende deeltjes en afval op te vangen en te verpakken; u beschikt over een vernevelaar (water) of fixeermiddel om het asbestmateriaal eerst te fixeren; u weet hoe u het asbestmateriaal veilig kan demonteren zonder stof of breuken; u beschikt over natte doeken om eventuele resten en stof weg te nemen. Zie ook info achteraan attest.

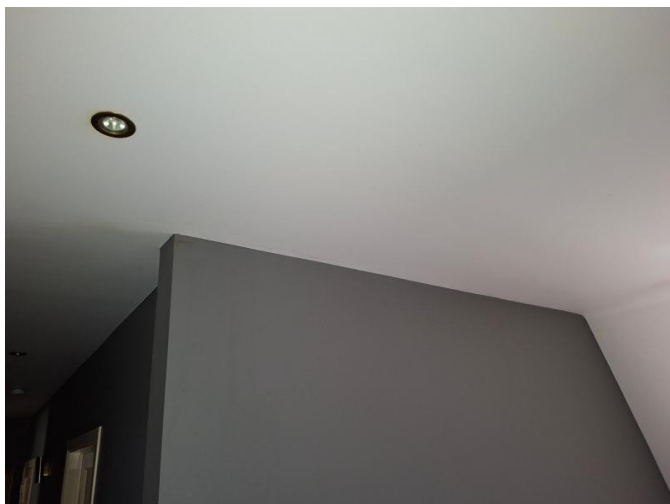
Tijdelijke beperking

Reden: Het te onderzoeken materiaal situeert zich hoger dan 3,50 m te rekenen vanaf een veilige ondergrond

Uitleg van de asbestdeskundige: niet bereikbaar langs binnen

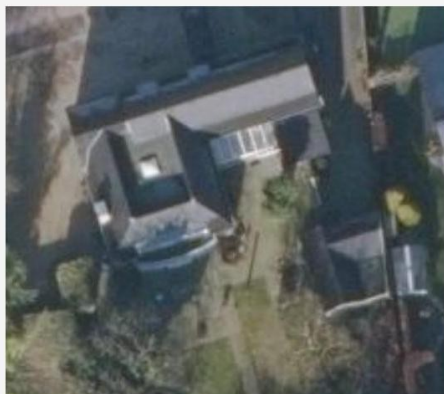
Tijdelijke beperking

Reden: Het te onderzoeken materiaal situeert zich hoger dan 3,50 m te rekenen vanaf een veilige ondergrond

Uitleg van de asbestdeskundige: > 3,5 m hoog - niet inspecteerbaar

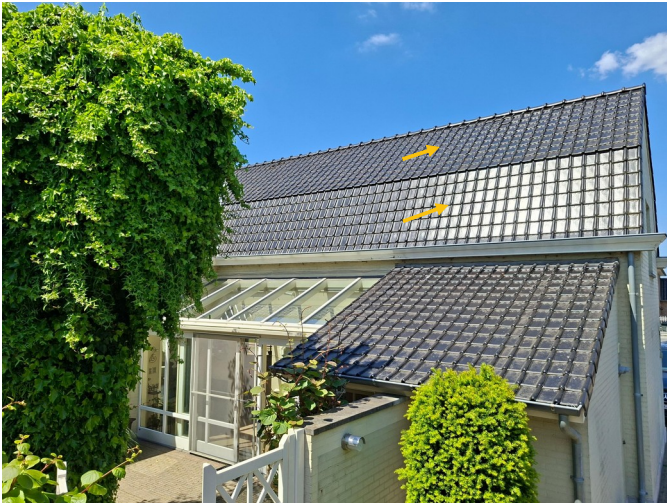
Tijdelijke beperking

Reden: Het te onderzoeken materiaal situeert zich hoger dan 3,50 m te rekenen vanaf een veilige ondergrond

Uitleg van de asbestdeskundige: niet bereikbaar langs binnen

> 3,5 m

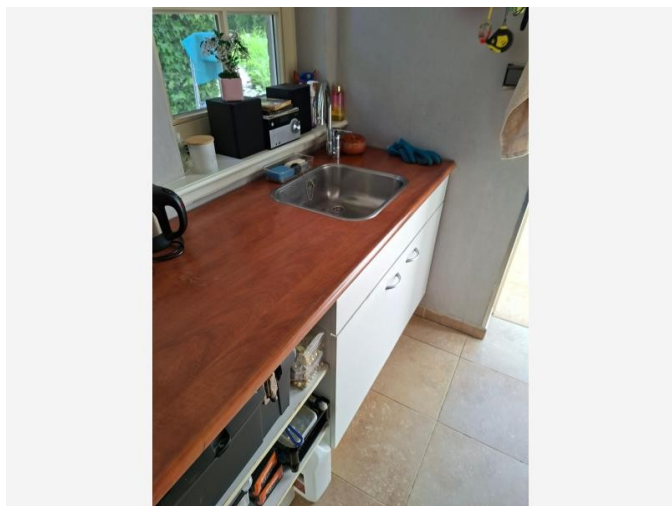
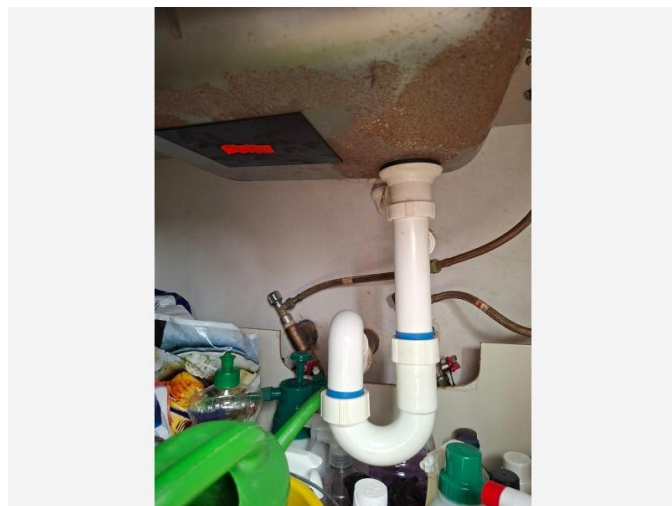
Informatie over een niet-asbestverdacht materiaal

De asbestdeskundige beoordeelt het materiaal als niet-asbestverdacht.

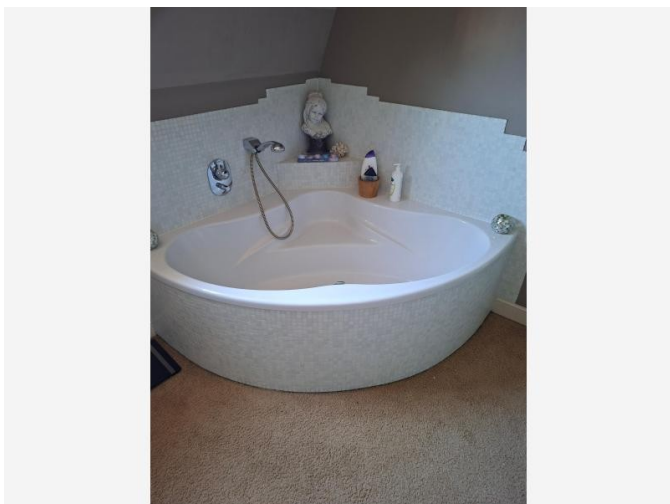
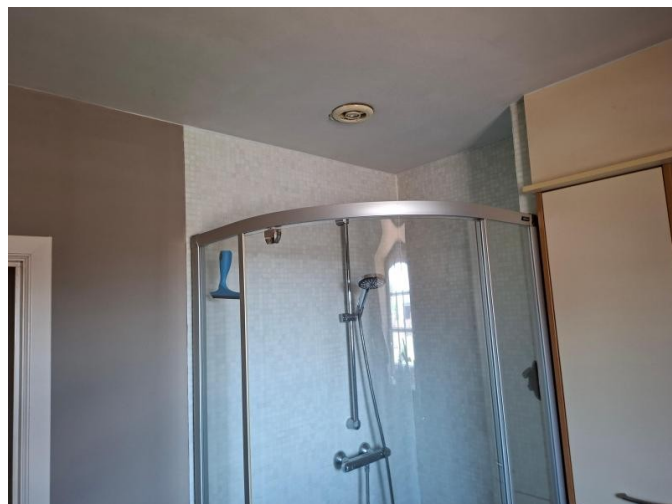
Informatie over een materiaal dat de asbestdeskundige niet meer kan waarnemen of vaststellen

Basis voor advies	Beoordeling op basis van expertise, zonder een vaststelling door de asbestdeskundige.
-------------------	---

Mocht bij renovatie blijken dat de tegels niet in de mortel zijn gezet, dient de tegellijm nader te worden onderzocht.

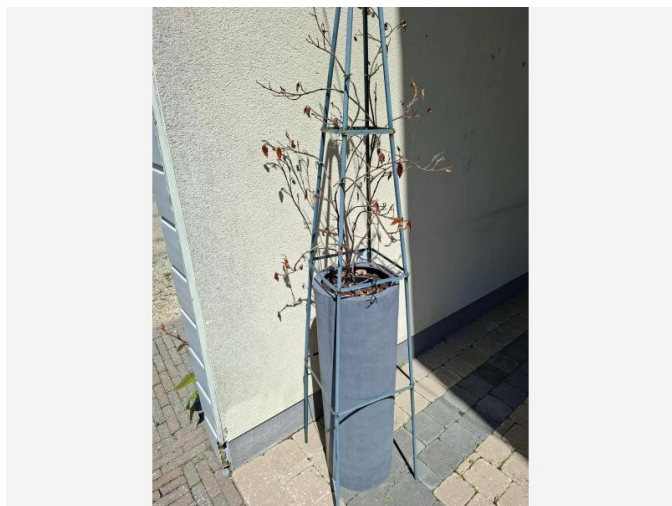
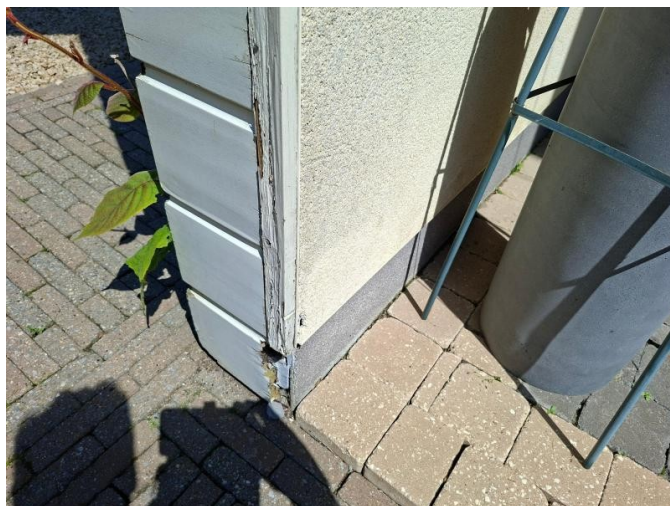
Fiche 8: Crepi buitengevel

Geen asbest

#	Type	Referentie	Resultaat
8.1	Puntmonster	9415455 *) MM1 - Crepi	Geen asbest

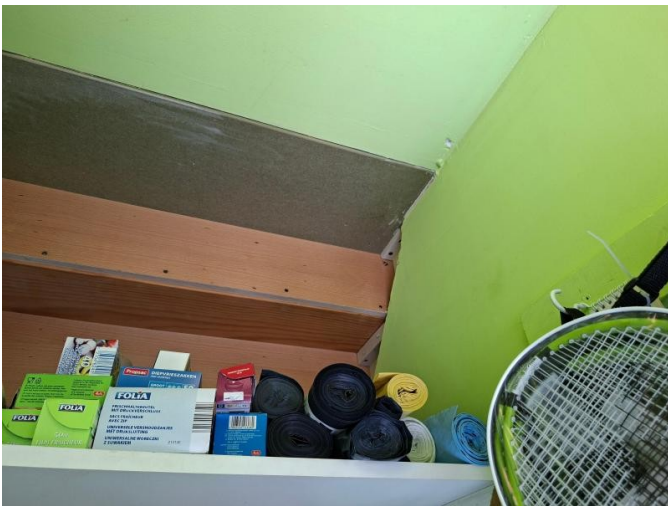
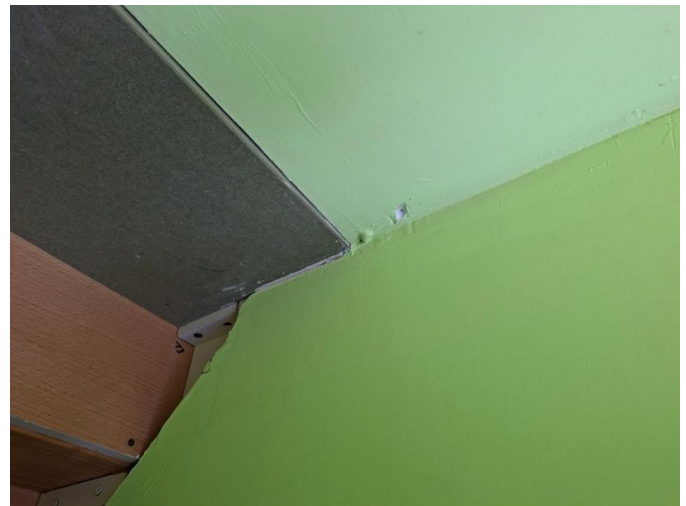
Fiche 9: Pleisterwerk plafond

Geen asbest

#	Type	Referentie	Resultaat
9.1	Mengmonster	9415457 *) MM3 - Pleisterwerk plafond	Geen asbest

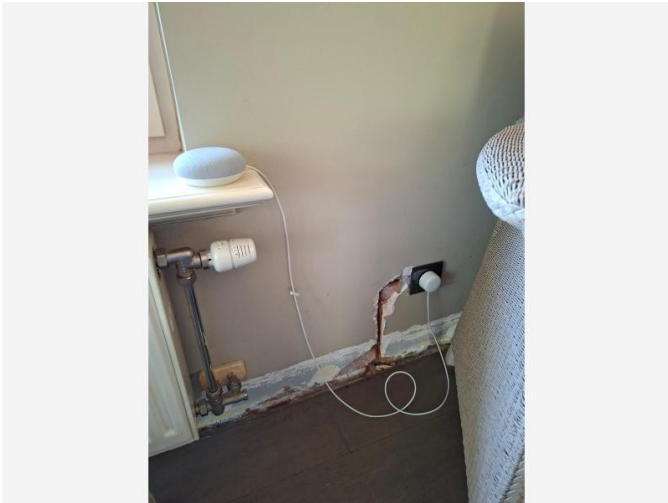
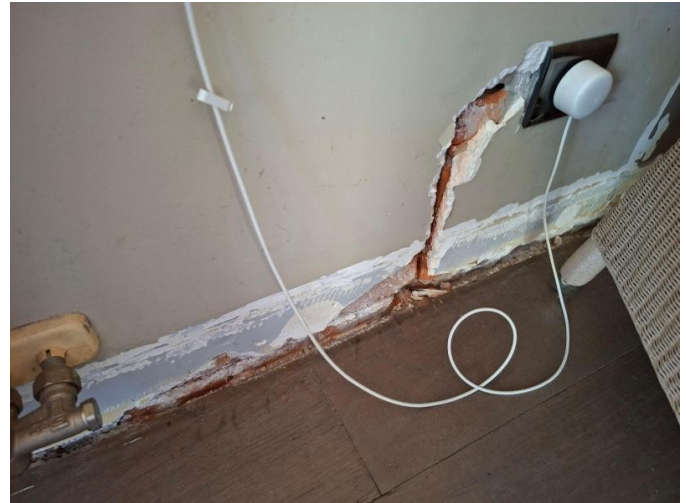
Fiche 10: Pleisterwerk muur

Geen asbest

#	Type	Referentie	Resultaat
10.1	Mengmonster	9415456 *) MM2 - Pleisterwerk muur	Geen asbest

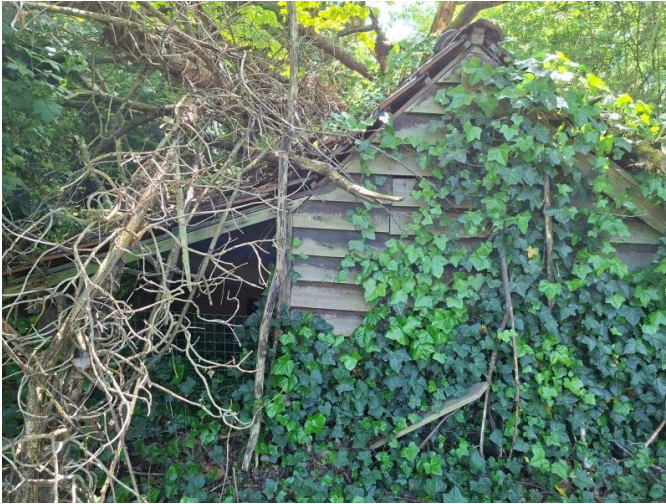
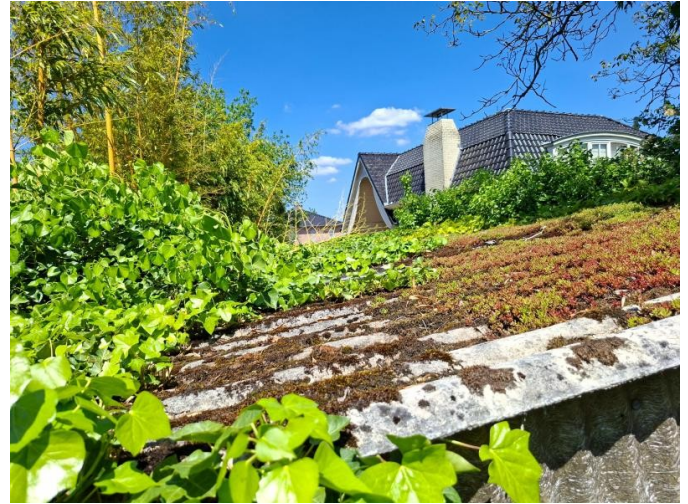
Afspoelend regenwater kan asbestdeeltjes van verweerde asbestcementen dak- of gevelbekleding meenemen naar de bodem. De asbestdeeltjes in de bodem vormen een laag risico: bodempartikels houden de asbestdeeltjes voldoende vast om gezondheidsrisico's te vermijden. Door deze asbesthoudende bodemzone zorgvuldig te beheren, vermijdt u gezondheidsrisico's.

Beschrijving	Afdruipzone
Bron van de asbestdeeltjes	Bron is nog aanwezig
Type	Afdruipzone dak
Afmetingen (lengte - breedte - diepte)	<ul style="list-style-type: none">• 9,00 m - 0,30 m - 0,30 m
Geraamd volume	0,81 m ³

- Om het afspoelen van asbestdeeltjes te stoppen, is het verstandig om de verwijdering van de dak- of gevelbekleding in te plannen en in afwachting hiervan een dakgoot te plaatsen om het regenwater af te voeren naar de riolering.
- Voorzie een buitenmat om schoenen te vegen en reinig de mat en de toegangsruimte regelmatig met water.

De uitgraving van een afdruipzone gebeurt volgens de methodiek "eenvoudige handelingen". Vermijd daarbij vermenging met andere bodem en laat de uitgegraven asbesthoudende grond afvoeren naar een daartoe vergunde stortplaats. Voor de uitgraving wordt een richtdiepte van 30 cm gehanteerd.
