# Asbestinventarisatetest

Erkstraat 140, 3930 Hamont-Achel

Attestnummer : 20260513-000369.000

Uitgegeven op : 13.05.2026

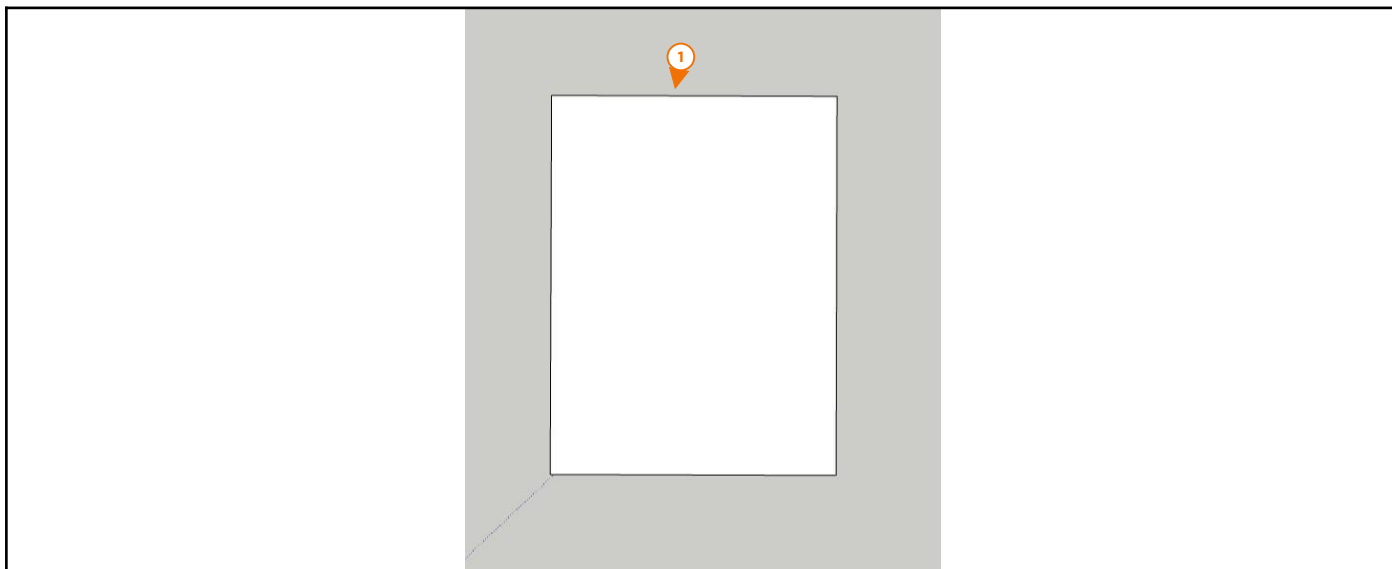
## Plan 1.1: kelder

Beschrijving	Type	Actie
1. Mastiek ramen	Asbestmateriaal	<a href="#">Verwijderen</a>

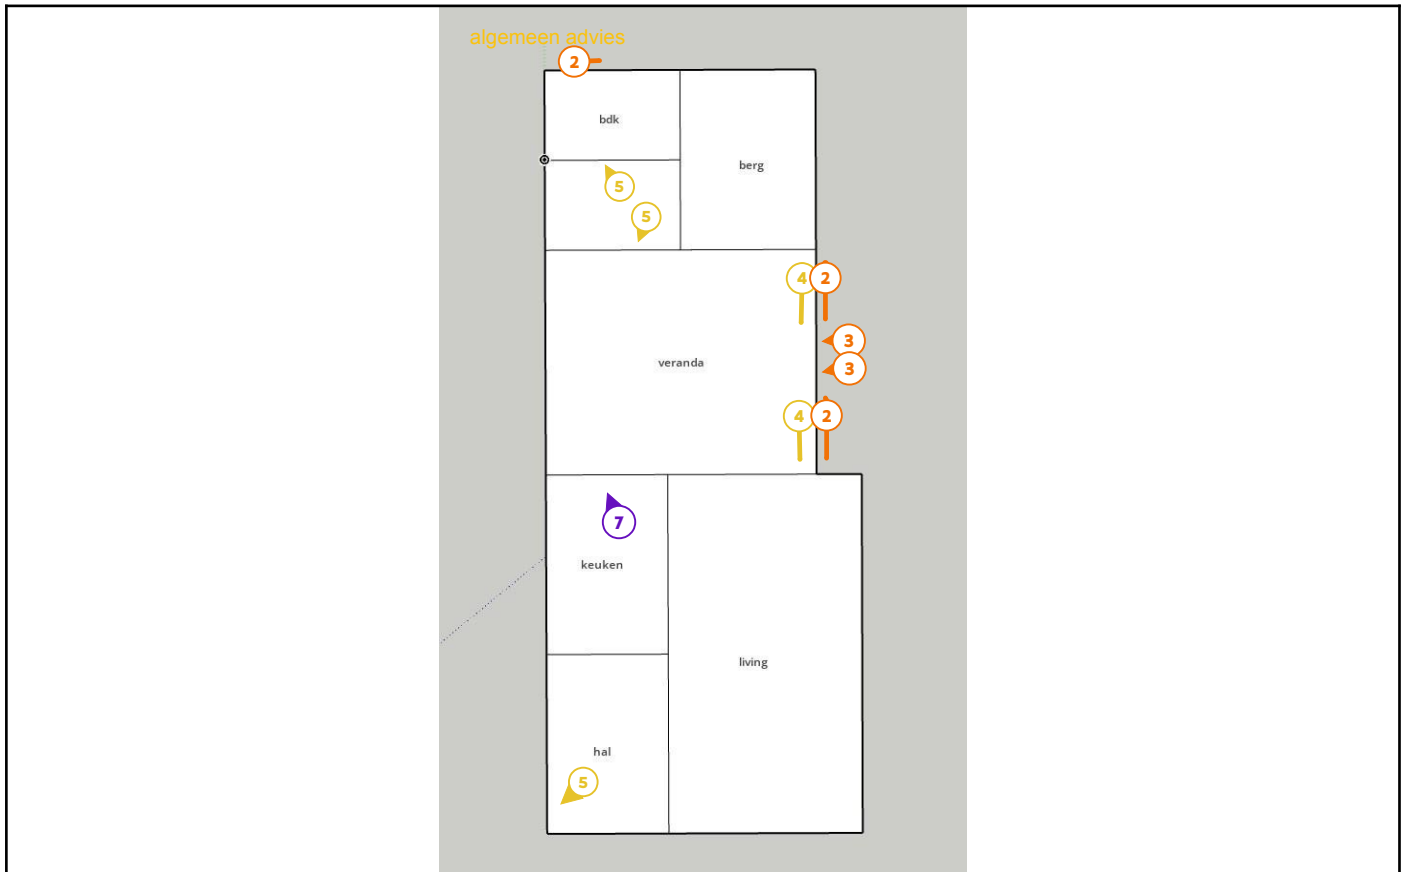
## Plan 1.2: gelijkvloers pl1

Beschrijving	Type	Actie
2. Raamdorpels	Asbestmateriaal	Verwijderen
3. Glassal deurpaneel	Asbestmateriaal	Verwijderen
4. Venstertabletten	Asbestmateriaal	Zorgvuldig beheren
5. Bakeliet (schakelaar, elektrische apparatuur, ...)	Asbestmateriaal	Zorgvuldig beheren
7. Anti-dreunmatje	Advies	-
8. Algemeen advies	Advies	-

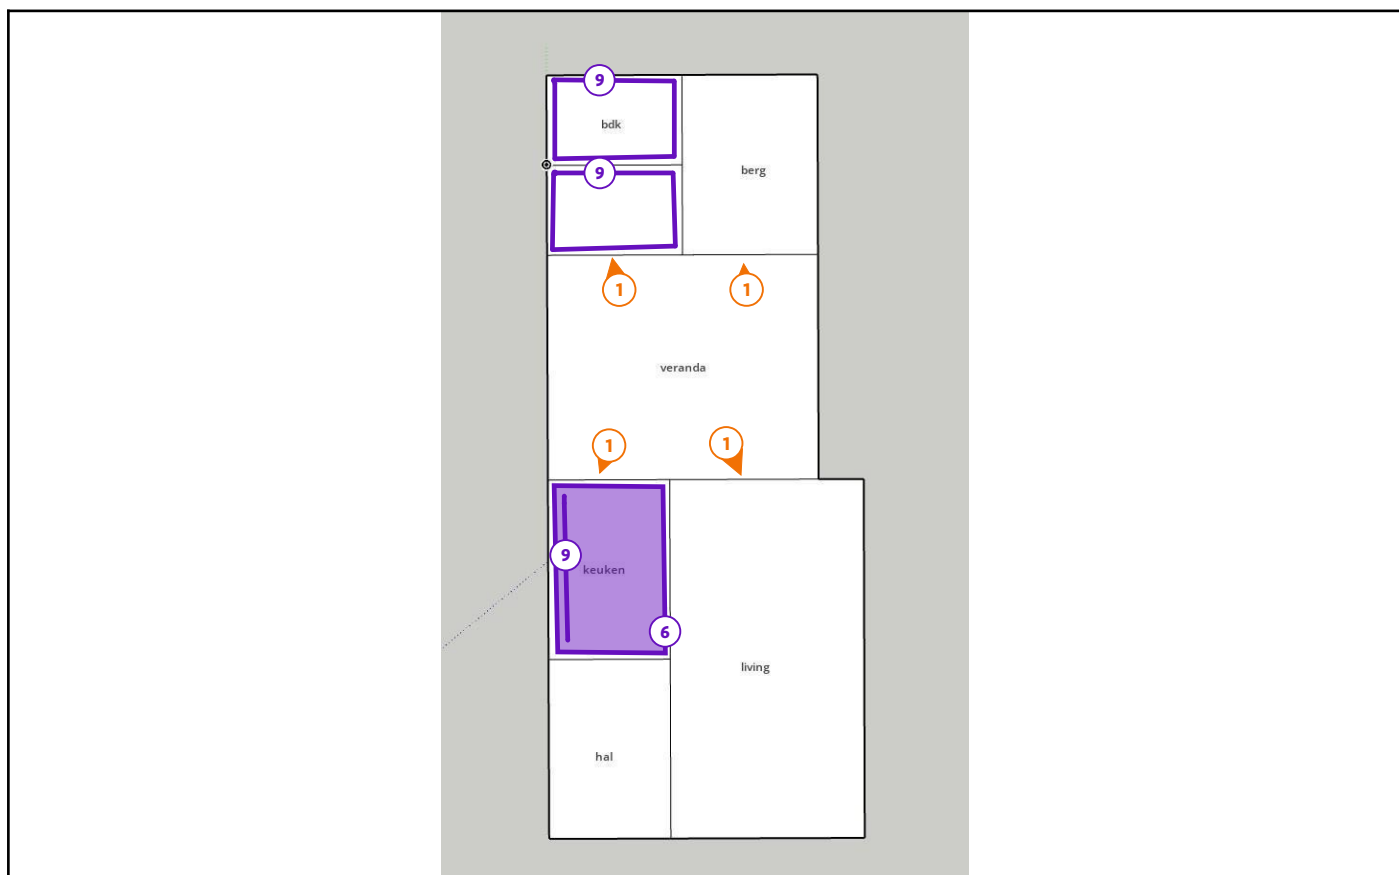
## Plan 1.3: gelijkvloers pl2

Beschrijving	Type	Actie
1. Mastiek ramen	Asbestmateriaal	<a href="#">Verwijderen</a>
6. Vinyl vloer	Advies	-
9. Tegellijm wandtegels	Advies	-

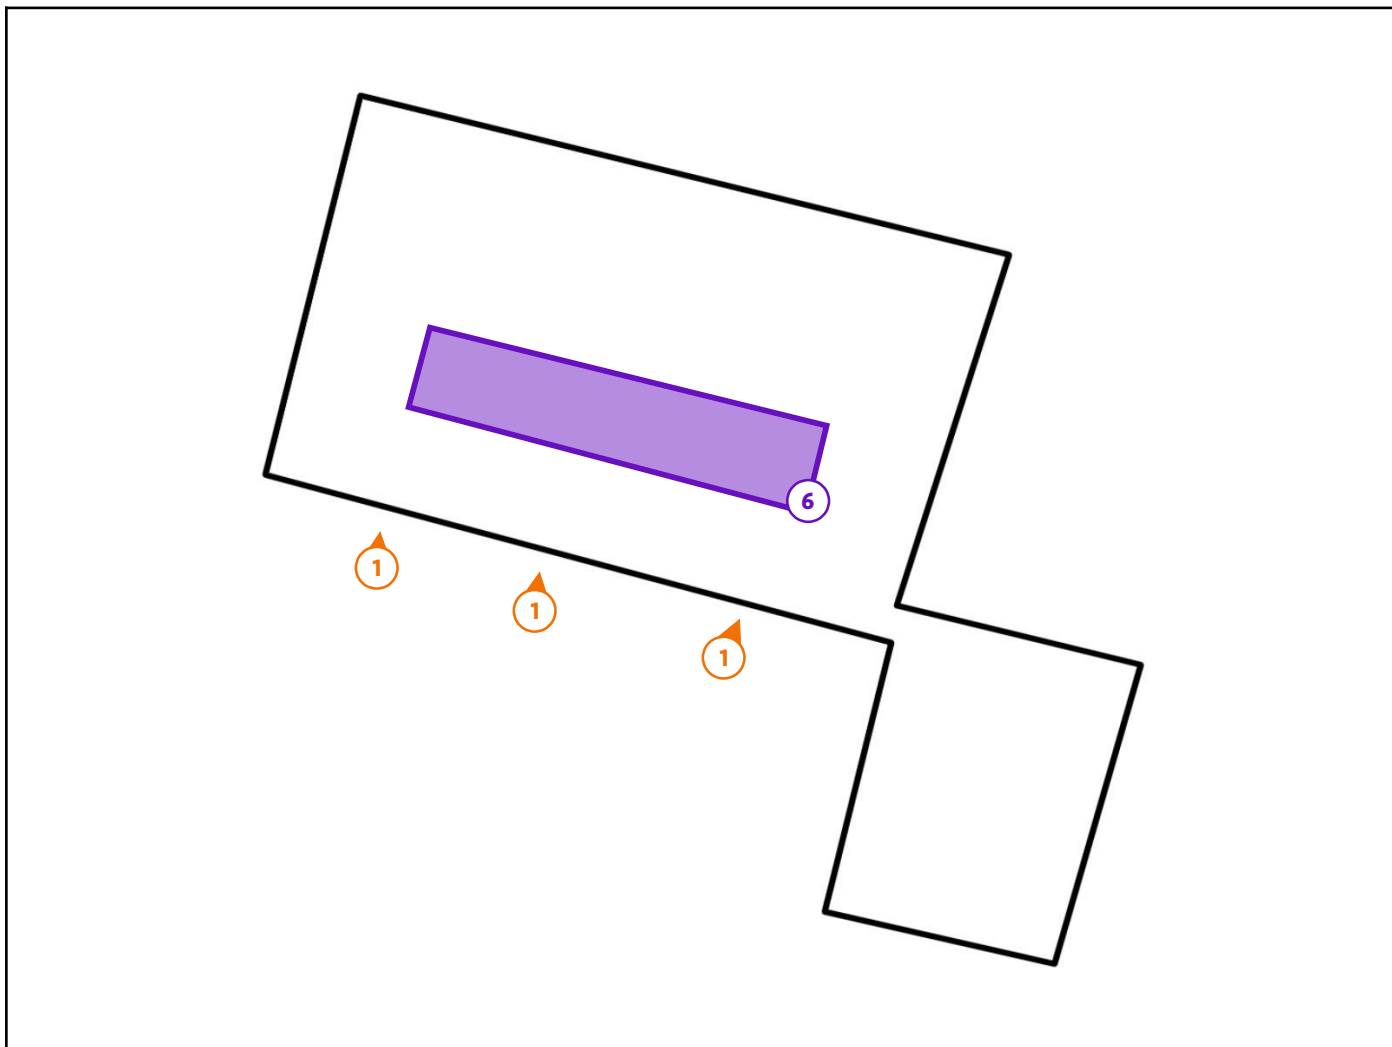
## Plan 2.1: Afdak + garage plan gv

Beschrijving	Type	Actie
1. Mastiek ramen	Asbestmateriaal	<a href="#">Verwijderen</a>
6. Vinyl vloer	Advies	-

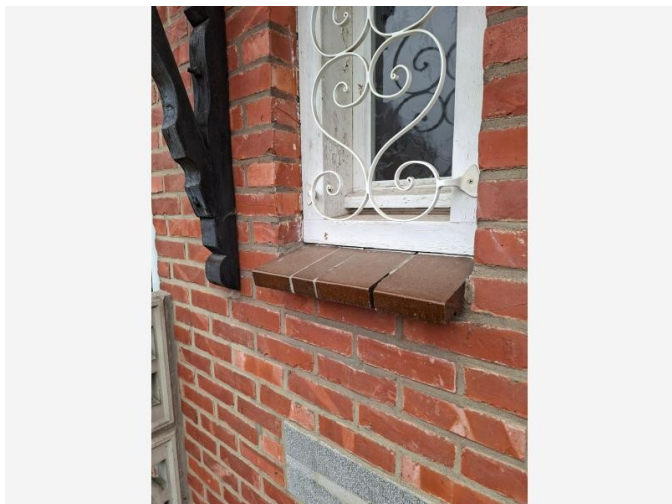
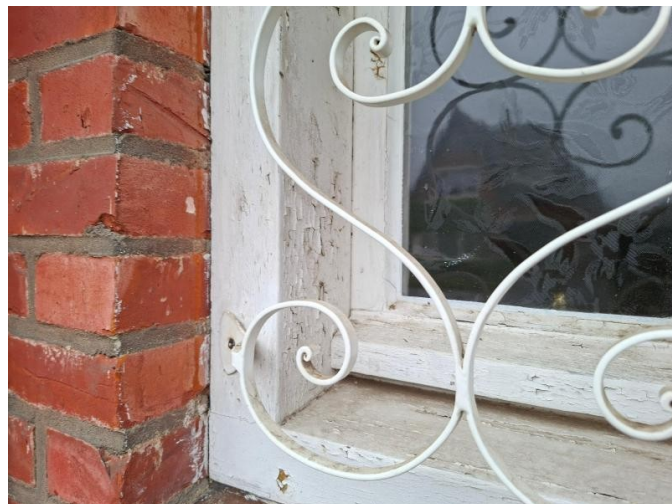
## Conclusie

Het asbestmateriaal valt onder de mijlpaal van 2040.

Verwijderen

Eindbeoordeling materiaalrisico	Verhoogd materiaalrisico en/of verhoogde kans op vezelvrijgave
---------------------------------	--

Gebondenheid	Categorie 1: hechtgebonden in oorsprong
Asbestsoort (vezeltype)	Amfibool aanwezig, uitgezonderd crocidoliet
Asbestconcentratie	Laag (< 50%)
Afschermingsgraad van het gehele materiaal	Geheel of deels vrij aan de buitenlucht, maar geen contact met binnenlucht
Toestand van het materiaal	Matig beschadigd, matig verweerd

<b>Beschrijving</b>	Mastiek ramen
<b>Omgeving</b>	Buiten
<b>Primaire drager</b>	Wandopening verticaal (raam, deur, ...)
<b>Asbestmateriaal</b>	In-situ afwerkingslagen - Pasta, stopverf, voegsel, stopsel, vulsel, mastiek, katten, ...
<b>Bindmiddel van asbestmateriaal</b>	Kitten, mastiek, pasta
<b>Gebondenheid op basis van bindmiddel</b>	Hecht
<b>Hoeveelheid (gewicht - aantal)</b>	<ul style="list-style-type: none"><li>• 2,00 kg - 1 stuk</li></ul>
<b>Totaal gewicht</b>	2,00 kg
<b>Eenvoudig bereikbaar</b>	Ja
<b>Bevestigingswijze</b>	<ul style="list-style-type: none"><li>• Verlijmd, ingegoten, versmeerd</li></ul>
<b>Identificatiemethode</b>	<p>De asbestdeskundige beoordeelt het materiaal als asbestverdacht en dus asbesthoudend, en dit zonder monstername.</p> <p>Motivatie: De monstername brengt andere schade aan dan schade die inherent is aan de monstername.</p>
<b>Destructieve handeling voor identificatie</b>	Nee

- Zorg voor een veilig beheer. Vermijd het beschadigen van het asbestmateriaal. Controleer de toestand jaarlijks op wijzigingen.
- Voer bijkomende staalname(s) uit.

- Eenvoudige handelingen: enkel door erkend asbestverwijderaar  
Zorg er dan voor dat:
  - ▣ u zich vooraf goed informeert op [www.asbestinfo.be](http://www.asbestinfo.be) > Asbest verwijderen;
  - ▣ u zich beschermt met een FFP3-mondmasker, wegwerperoverall en -handschoenen en afspolbaar schoeisel;
  - ▣ er geen minderjarigen of derden aanwezig zijn;
  - ▣ u beschikt over PE-folie en zakken om loskomende deeltjes en afval op te vangen en te verpakken;

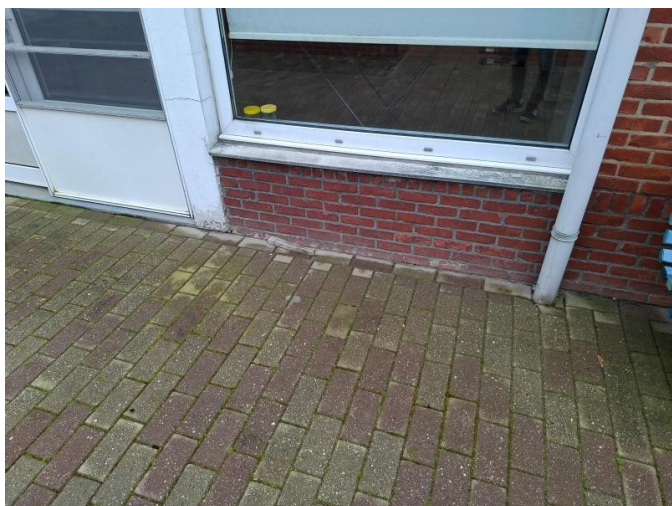
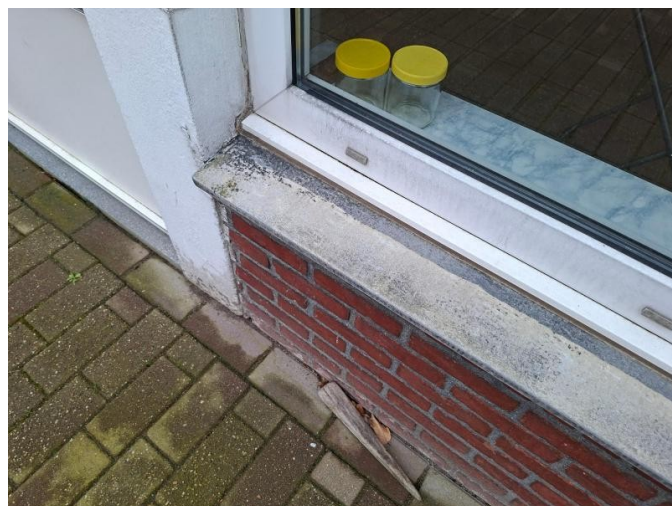
### Conclusie

Het asbestmateriaal valt onder de mijlpaal van 2040.

Verwijderen

Eindbeoordeling materiaalrisico	Verhoogd materiaalrisico en/of verhoogde kans op vezelvrijgave
---------------------------------	--

Gebondenheid	Categorie 1: hechtgebonden in oorsprong
Asbestsoort (vezeltype)	Crocidoliet aanwezig
Asbestconcentratie	Laag (< 50%)
Afschermingsgraad van het gehele materiaal	Geheel of deels vrij aan de buitenlucht, maar geen contact met binnenlucht
Toestand van het materiaal	Matig beschadigd, matig verweerd

Beschrijving	Raamdorpels
Omgeving	Buiten
Primaire drager	Wandopening verticaal (raam, deur, ...)
Asbestmateriaal	Plaat, paneel, tablet - Generiek
Bindmiddel van asbestmateriaal	Cement
Gebondenheid op basis van bindmiddel	Hecht
Hoeveelheid (oppervlakte - dikte - aantal)	<ul style="list-style-type: none"><li>• 2,00 m<sup>2</sup> - 2,00 cm - 1 stuk</li></ul>
Totaal volume	0,04 m <sup>3</sup>
Eenvoudig bereikbaar	Ja
Bevestigingswijze	<ul style="list-style-type: none"><li>• Verlijmd, ingegoten, versmeerd</li></ul>
Identificatiemethode	De asbestdeskundige beoordeelt het materiaal als asbesthoudend, en dit zonder monsternamen.
Destructieve handeling voor identificatie	Nee

- Zorg voor een veilig beheer. Vermijd het beschadigen van het asbestmateriaal. Controleer de toestand jaarlijks op wijzigingen.
- Voer bijkomende staalname(s) uit.

- Eenvoudige handelingen: mag via doe-het-zelf of door werknemer(s) met opleidingsattest eenvoudige handelingen  
Zorg er voor dat:
  - ▣ u zich vooraf goed informeert op [www.asbestinfo.be](http://www.asbestinfo.be) > Asbest verwijderen;
  - ▣ u zich beschermt met een FFP3-mondmasker, wegwerpoverall en -handschoenen en afspoelbaar schoeisel;
  - ▣ er geen minderjarigen of derden aanwezig zijn;

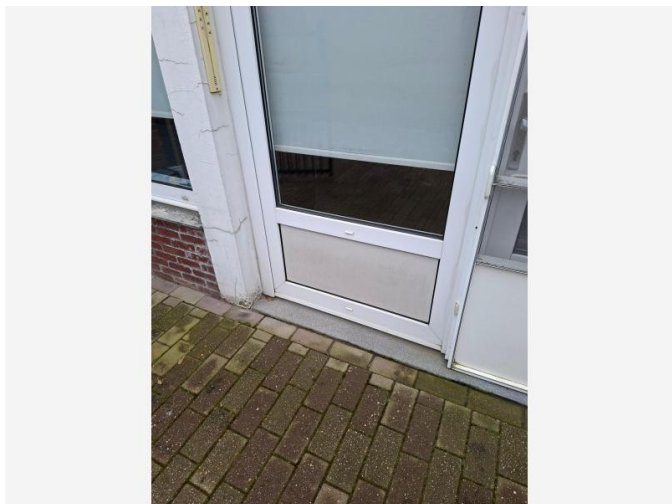
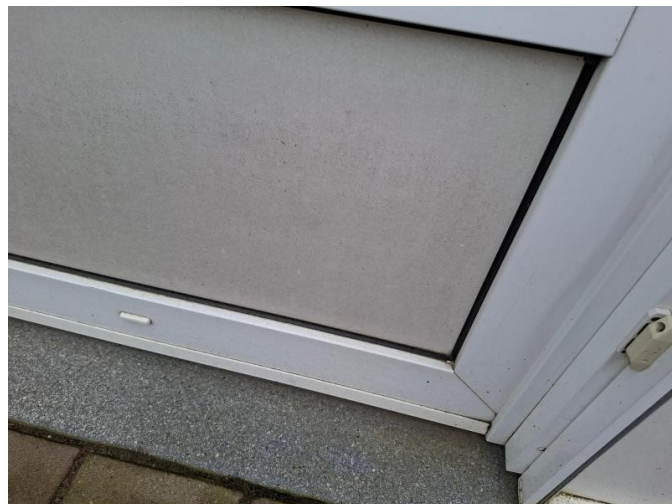
### Conclusie

Het asbestmateriaal valt onder de mijlpaal van 2040.

Verwijderen

Eindbeoordeling materiaalrisico	Verhoogd materiaalrisico en/of verhoogde kans op vezelvrijgave
---------------------------------	--

<b>Gebondenheid</b>	Categorie 1: hechtgebonden in oorsprong
<b>Asbestsoort (vezeltype)</b>	Crocidoliet aanwezig
<b>Asbestconcentratie</b>	Laag (< 50%)
<b>Afschermingsgraad van het gehele materiaal</b>	Geheel of deels vrij aan de binnenlucht, maar geen contact met binnenluchtstromen
<b>Toestand van het materiaal</b>	Licht beschadigd, licht verweerd. Intacte calciumsilicaatplaat of materiaal met categorie 3-gebondenheid

Beschrijving	Glassal deurpaneel
Omgeving	Grenst aan binnen- en buitenlucht
Primaire drager	Wandopening verticaal (raam, deur, ...)
Asbestmateriaal	Plaat, paneel, tablet - Geëmailleerd, type Glasal
Bindmiddel van asbestmateriaal	Cement
Gebondenheid op basis van bindmiddel	Hecht
Hoeveelheid (oppervlakte - dikte - aantal)	• 1,00 m <sup>2</sup> - 0,50 cm - 1 stuk
Totaal volume	0,005 m <sup>3</sup>
Eenvoudig bereikbaar	Ja
Bevestigingswijze	• Geklemd
Identificatiemethode	De asbestdeskundige beoordeelt het materiaal als asbestverdacht en dus asbesthoudend, en dit zonder monstername.  Motivatie: De monstername brengt andere schade aan dan schade die inherent is aan de monstername.
Destructieve handeling voor identificatie	Nee
Opmerking	inschatting volume

- Zorg voor een veilig beheer. Vermijd het beschadigen van het asbestmateriaal. Controleer de toestand jaarlijks op wijzigingen.
- Voer bijkomende staalname(s) uit.

- Eenvoudige handelingen: mag via doe-het-zelf of door werknemer(s) met opleidingsattest eenvoudige handelingen  
Zorg er voor dat:
  - ▣ u zich vooraf goed informeert op [www.asbestinfo.be](http://www.asbestinfo.be) > Asbest verwijderen;
  - ▣ u zich beschermt met een FFP3-mondmasker, wegwerpoverall en -handschoenen en afspoelbaar schoeisel;
  - ▣ er geen minderjarigen of derden aanwezig zijn;

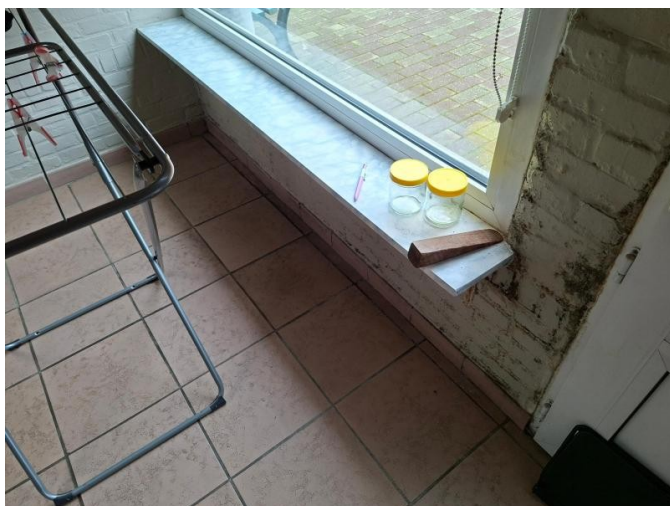
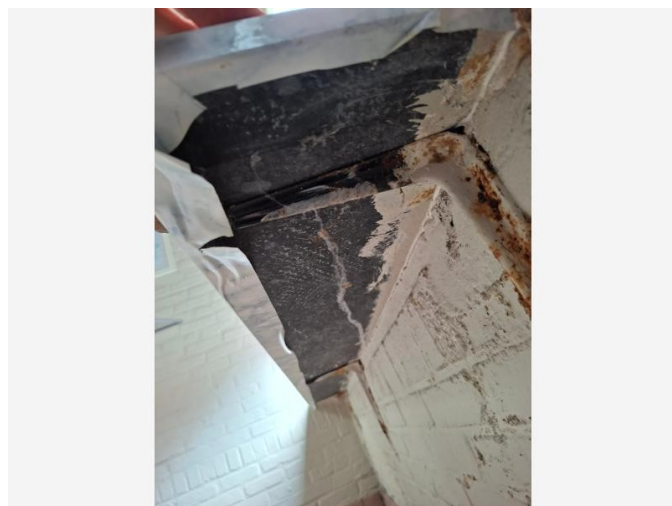
## Conclusie

Het asbestmateriaal valt onder de mijlpaal van 2040.

Zorgvuldig beheren

Eindbeoordeling materiaalrisico	Laag materiaalrisico en/of verlaagde kans op vezelvrijgave
---------------------------------	--

Gebondenheid	Categorie 1: hechtgebonden in oorsprong
Asbestsoort (vezeltype)	Alleen chrysotiel aanwezig
Asbestconcentratie	Laag (< 50%)
Afschermingsgraad van het gehele materiaal	Geheel of deels vrij aan de binnenlucht, maar geen contact met binnenluchtstromen
Toestand van het materiaal	Licht beschadigd, licht verweerd. Intacte calciumsilicaatplaat of materiaal met categorie 3-gebondenheid

Beschrijving	Venstertabletten
Omgeving	Binnen
Primaire drager	Wandopening verticaal (raam, deur, ...)
Asbestmateriaal	Plaat, paneel, tablet - Type Massal
Bindmiddel van asbestmateriaal	Cement
Gebondenheid op basis van bindmiddel	Hecht
Hoeveelheid (oppervlakte - dikte - aantal)	<ul style="list-style-type: none"><li>• 2,00 m<sup>2</sup> - 2,00 cm - 1 stuk</li></ul>
Totaal volume	0,04 m <sup>3</sup>
Eenvoudig bereikbaar	Ja
Bevestigingswijze	<ul style="list-style-type: none"><li>• Verlijmd, ingegoten, versmeerd</li></ul>
Identificatiemethode	De asbestdeskundige beoordeelt het materiaal als asbesthoudend, en dit zonder monsternamen.
Destructieve handeling voor identificatie	Nee

- Zorg voor een veilig beheer. Vermijd het beschadigen van het asbestmateriaal. Controleer de toestand jaarlijks op wijzigingen.
- Voer bijkomende staalname(s) uit.

- Eenvoudige handelingen: mag via doe-het-zelf of door werknemer(s) met opleidingsattest eenvoudige handelingen  
De wetgeving beschrijft drie verwijderingsmethodes. In het asbestattest rapporteert de asbestdeskundige elk asbestmateriaal in een fiche met daarin op het einde een advies over wie het mag verwijderen en welke methode er moet worden toegepast. Bepaalde asbestmaterialen mag u zelf via eenvoudige handelingen verwijderen of laten verwijderen door een aannemer met werknemers met opleidingsattest "eenvoudige handelingen". Een erkend asbestverwijderaar mag alle verwijderingsmethodes uitvoeren. Er bestaat geen lijst van aannemers "eenvoudige handelingen", vraag uw aannemer daarom naar de opleidingsattesten. Een lijst

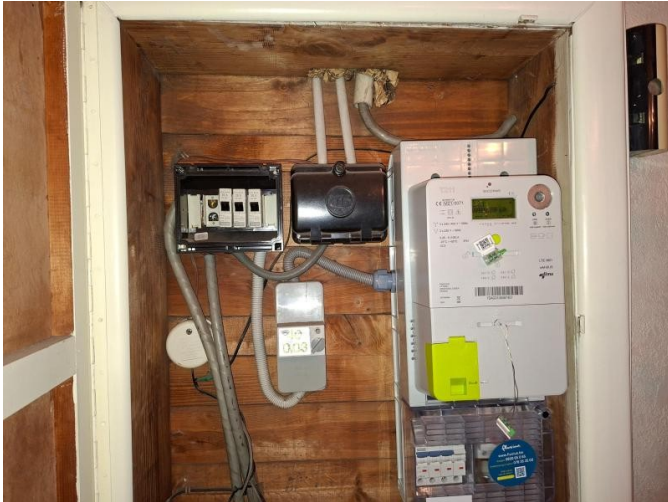
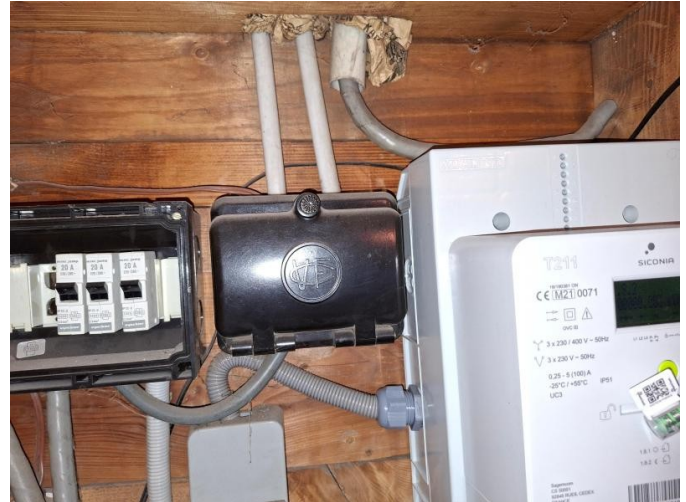
# Fiche 5: Bakeliet (schakelaar, elektrische apparatuur, ...)

Asbestmateriaal

Het asbestmateriaal valt onder de mijlpaal van 2040.

Zorgvuldig beheren

Eindbeoordeling materiaalrisico	Laag materiaalrisico en/of verlaagde kans op vezelvrijgave
---------------------------------	--

Gebondenheid	Categorie 1: hechtgebonden in oorsprong
Asbestsoort (vezeltype)	Crocidoliet aanwezig
Asbestconcentratie	Laag (< 50%)
Afschermingsgraad van het gehele materiaal	Geheel of deels vrij aan de binnenlucht, maar geen contact met binnenluchtstromen
Toestand van het materiaal	Onbeschadigd, niet verweerd

Beschrijving	Bakeliet (schakelaar, elektrische apparatuur, ...)
Omgeving	Binnen
Primaire drager	Communicatie en elektrische infrastructuur en uitrusting
Asbestmateriaal	Plaat, paneel, tablet - Type Bakeliet
Bindmiddel van asbestmateriaal	Kunststof of -hars
Gebondenheid op basis van bindmiddel	Hecht
Hoeveelheid (oppervlakte - dikte - aantal)	<ul style="list-style-type: none"> <li>• 0,20 m<sup>2</sup> - 0,50 cm - 1 stuk</li> </ul>
Totaal volume	0,001 m <sup>3</sup>
Eenvoudig bereikbaar	Ja
Bevestigingswijze	<ul style="list-style-type: none"> <li>• Geschroefd</li> </ul>
Identificatiemethode	<p>De asbestdeskundige beoordeelt het materiaal als asbestverdacht en dus asbesthoudend, en dit zonder monstername.</p> <p>Motivatie: De monstername brengt andere schade aan dan schade die inherent is aan de monstername.</p>
Destructieve handeling voor identificatie	Nee
Opmerking	<p>Hoeveelheid onbekend: dit is een ruwe schatting.</p> <p>Bakeliet is een harde, iets brosse kunststof met een bruinzwarte kleur of witte kleur.</p> <p>Schakelaars, oude meterkasten of andere elektriciteit toepassingen die deze kleur hebben kunnen asbest bevatten..</p> <p>Ook radiatorcransen, deurklinken van dit type zijn mogelijkst asbesthoudend.</p>

- Zorg voor een veilig beheer. Vermijd het beschadigen van het asbestmateriaal. Controleer de toestand jaarlijks op wijzigingen.
- Voer bijkomende staalname(s) uit.

- Eenvoudige handelingen: mag via doe-het-zelf of door werknemer(s) met opleidingsattest eenvoudige handelingen  
Alle bakelieten toepassingen mag u zelf verwijderen, enkel de bakelieten meterkast (indien aanwezig) van de netbeheerder mag u niet zelf verwijderen.

Elektriciteitskasten zijn eigendom van de netbeheerder en zullen op termijn door de netbeheerder zelf vervangen worden.

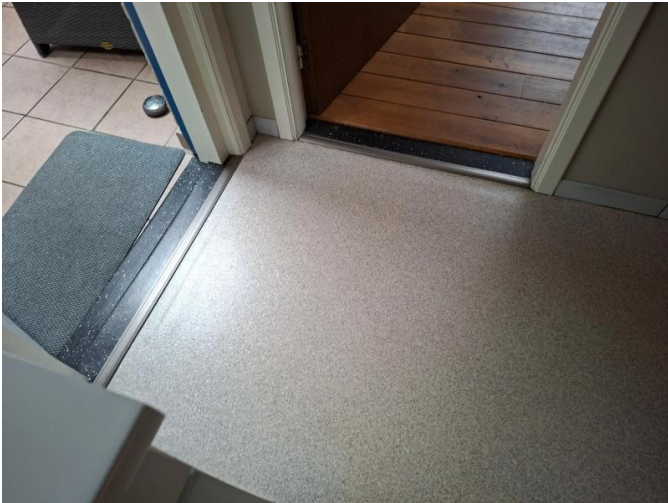
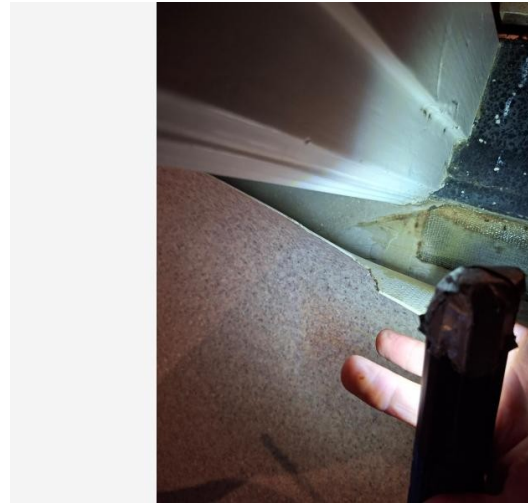
## Informatie over een niet-asbestverdacht materiaal

keuken en garage

De asbestdeskundige beoordeelt het materiaal als niet-asbestverdacht.

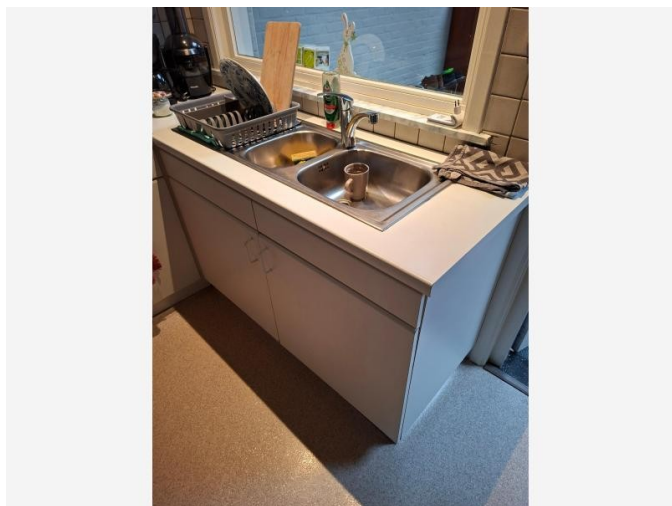
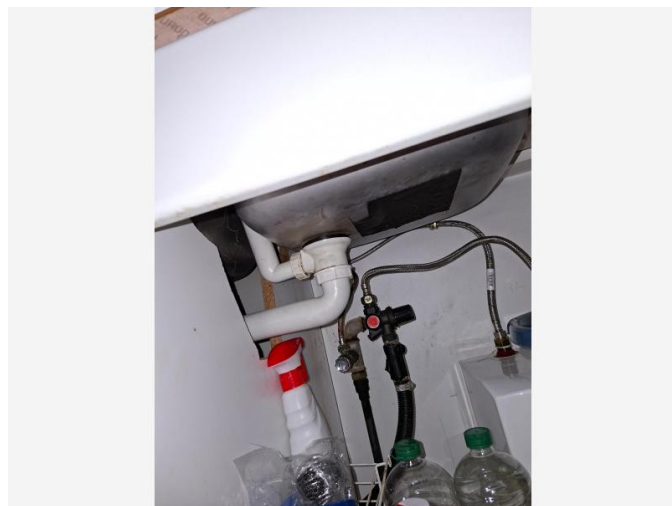
### Informatie over een niet-asbestverdacht materiaal

De asbestdeskundige beoordeelt het materiaal als niet-asbestverdacht.

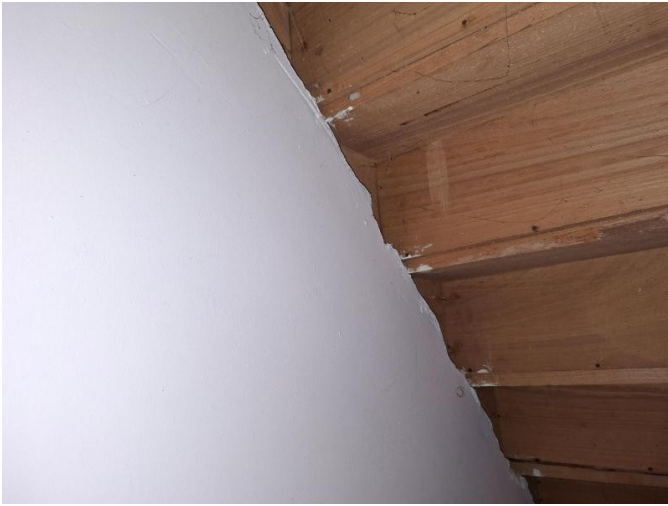
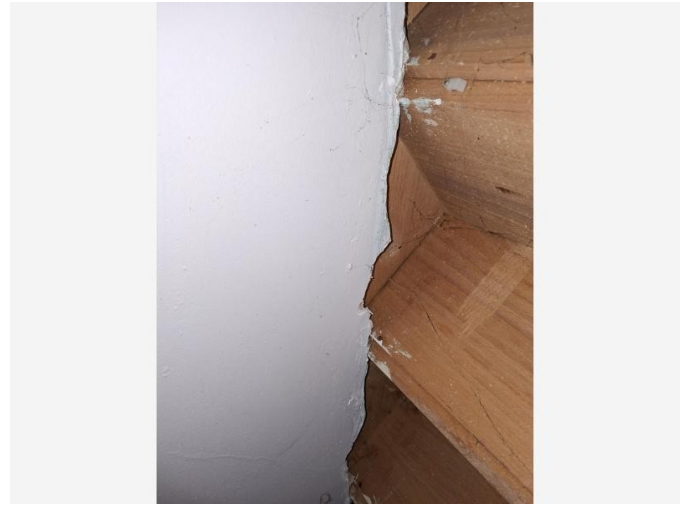
# Fiche 10: Pleisterwerk muur

Geen asbest

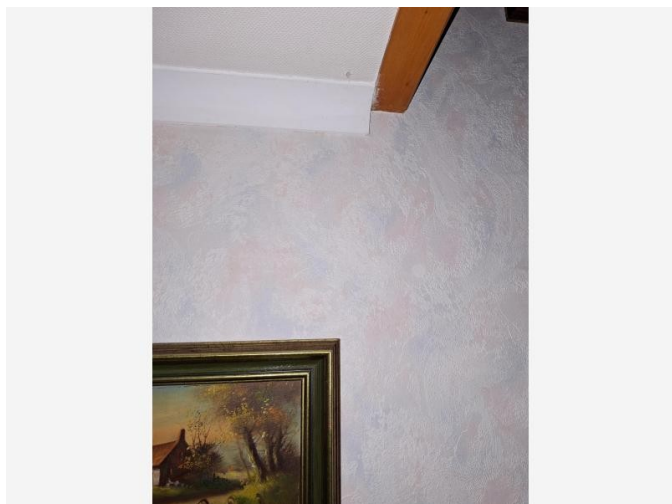
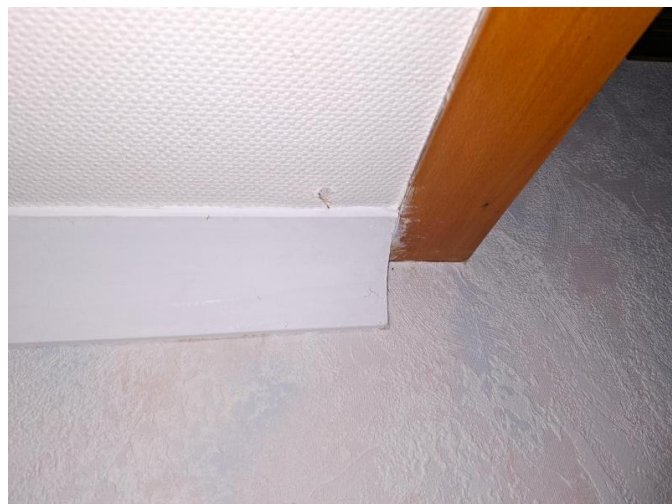
# Fiche 11: Pleisterwerk plafond

Geen asbest

<b>Beschrijving</b>	Pleisterwerk plafond
<b>Omgeving</b>	Binnen
<b>Primaire drager</b>	Plafond
<b>Bindmiddel van materiaal</b>	Gips - kalk
<b>Gebondenheid op basis van bindmiddel</b>	Niet-hechtgebonden
<b>Hoeveelheid (oppervlakte - dikte - aantal)</b>	• 150,00 m <sup>2</sup> - 1,50 cm - 1 stuk
<b>Totaal volume</b>	2,25 m <sup>3</sup>
<b>Identificatiemethode</b>	Een monstername door de asbestdeskundige met laboanalyse door een asbestlabo.
<b>Destructieve handeling voor identificatie</b>	Nee

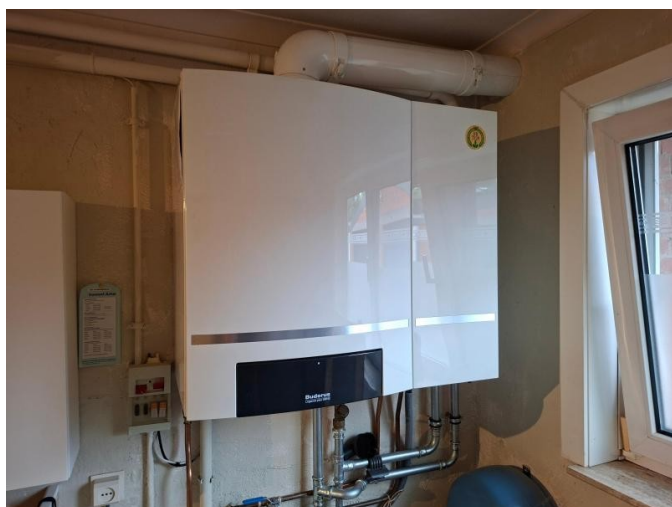
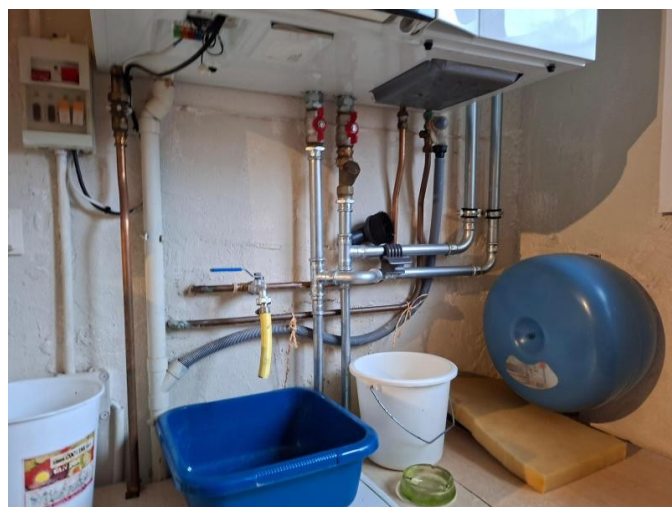
### Fiche 13: Materialen aan de stookketel

Beschrijving	Notitie	Terug te vinden op plannen
Fiche 13: Materialen aan de stookketel	cv - inspecteerbaar niet verdacht  mogelijks asbesthoudende dichtingen, koorden - niet inspecteerbaar	-
Fiche 14: Onderdak	-	-
Fiche 15: Rookgasafvoer	woning: zichtbaar gedeelte niet verdacht  mogelijks verdachte materialen in de schoorsteen	-

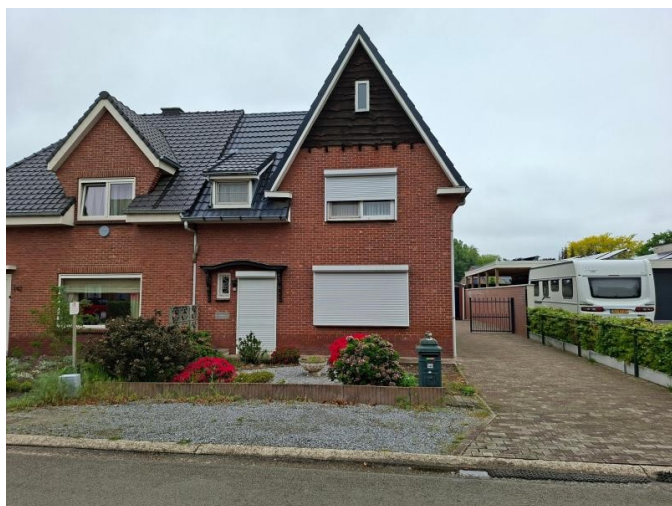
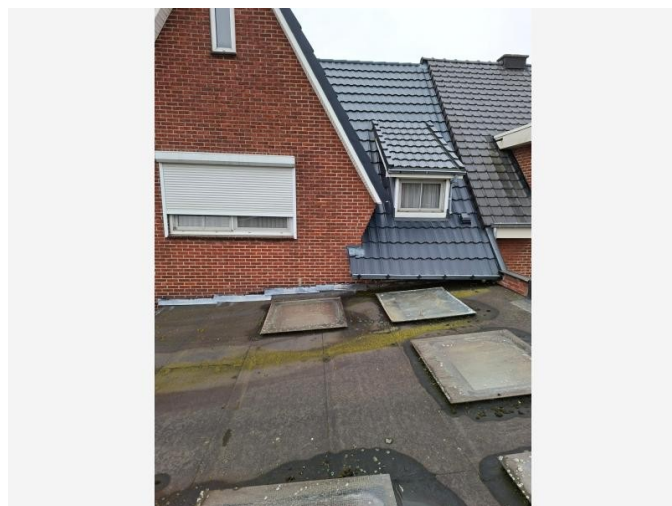
## Fiche 16: Dak

Beschrijving	Notitie	Terug te vinden op plannen
Fiche 16: Dak	overzetdak woning - onderliggende laag niet inspecteerbaar - nader te onderzoeken garage en afdak - metaal - niet verdacht	Plan 1.8: dak
