Asbestinventarisatetest

Sint Odiliaan 48, 3930 Hamont-Achel

Attestnummer : 20260318-000508.000

Uitgegeven op : 18.03.2026

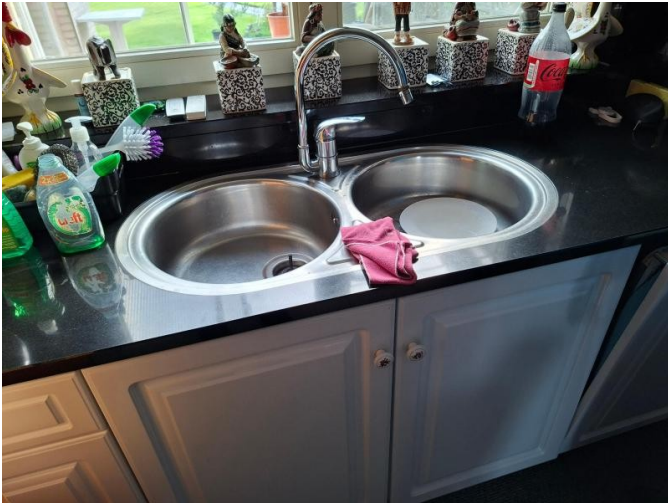
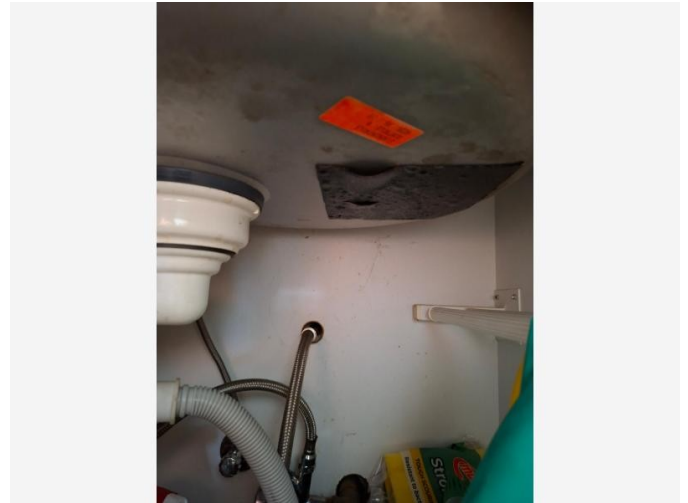
Fiche 1: Anti-dreunmatje

Informatie over een niet-asbestverdacht materiaal

De asbestdeskundige beoordeelt het materiaal als niet-asbestverdacht.

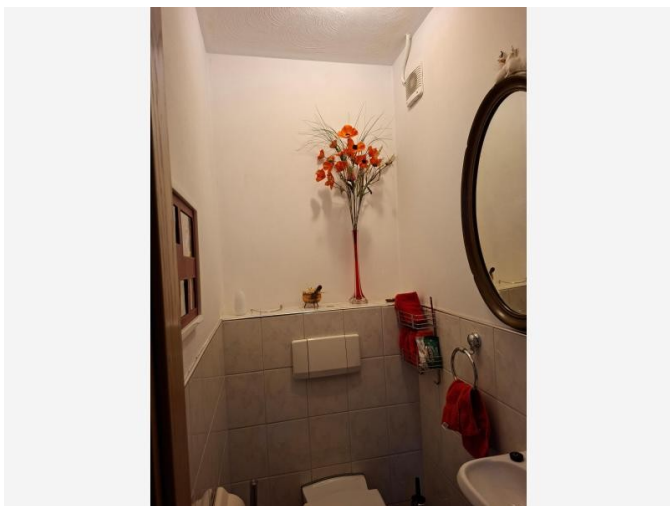
Informatie over een materiaal dat de asbestdeskundige niet kan waarnemen of vaststellen

Basis voor advies	Beoordeling op basis van expertise, zonder een vaststelling door de asbestdeskundige.
-------------------	---------------------------------------------------------------------------------------

Mocht bij renovatie blijken dat de tegels niet in de mortel zijn gezet, dient de tegellijm nader te worden onderzocht.

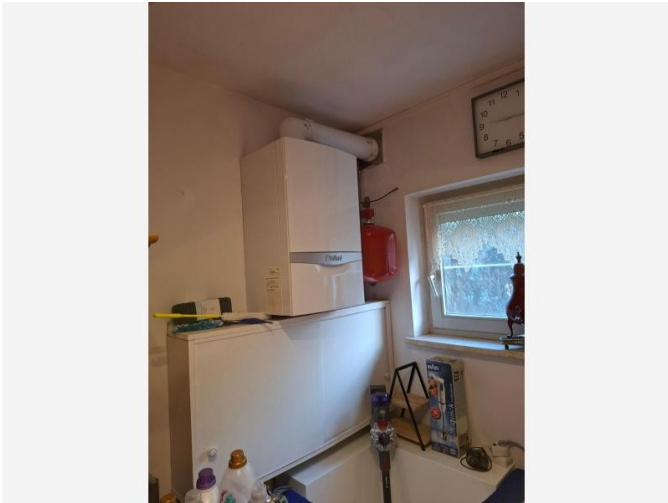
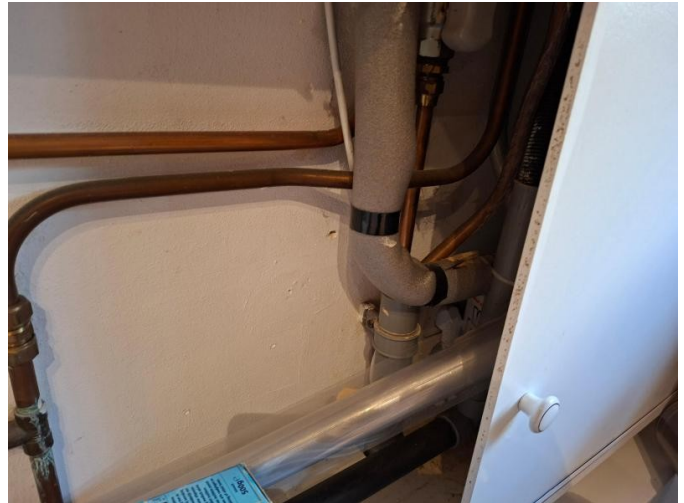
Fiche 3: Pleisterwerk muur

Geen asbest

#	Type	Referentie	Resultaat
3.1	Mengmonster	9293417 *) MM1 - Pleisterwerk muur	Geen asbest

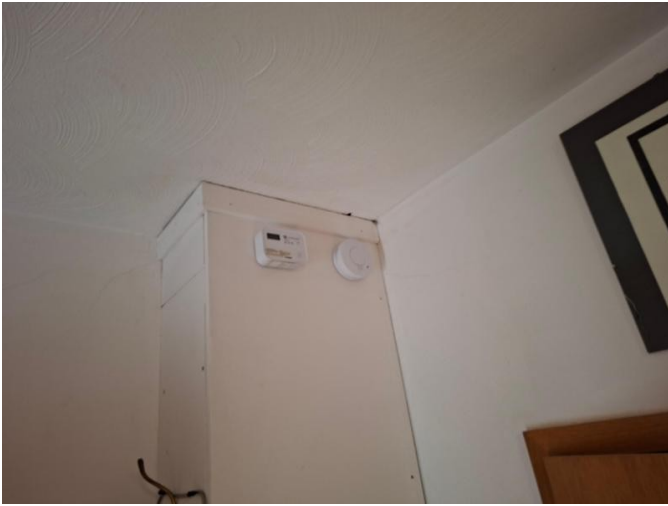
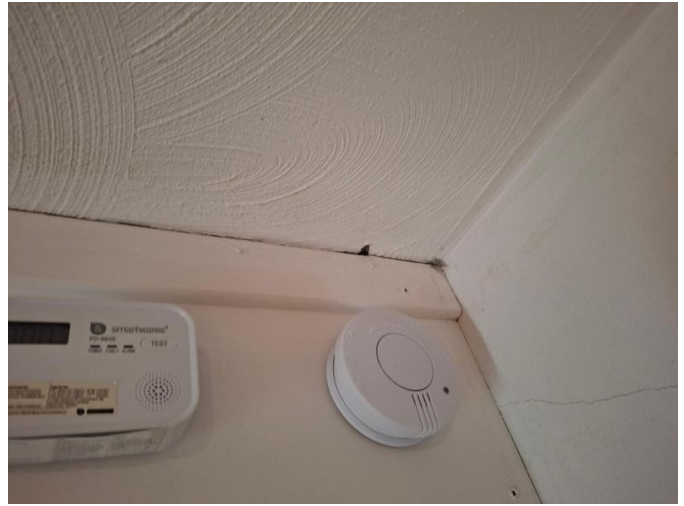
Fiche 4: Pleisterwerk plafond

Geen asbest

#	Type	Referentie	Resultaat
4.1	Mengmonster	MM2 - Pleisterwerk plafond	Geen asbest

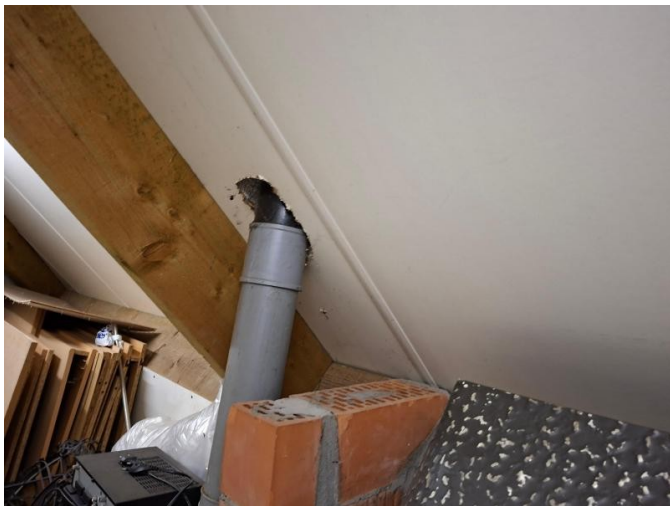
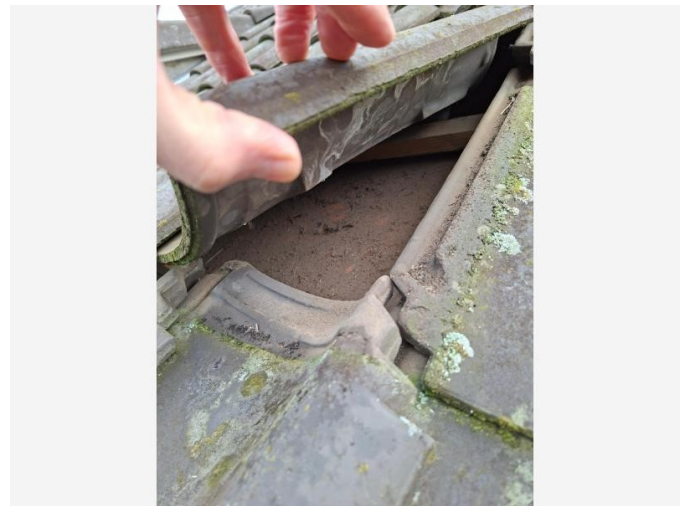
Beschrijving	Notitie	Terug te vinden op plannen
Fiche 9: Onderdak	geen onderdak	-
Fiche 10: Liftinfrastructuur	-	-
Fiche 11: Leidingisolatie	-	-
