Asbestinventarisatetest

Jeugdstraat 17, 3930 Hamont-Achel

Attestnummer : 20251221-000057.000

Uitgegeven op : 21.12.2025

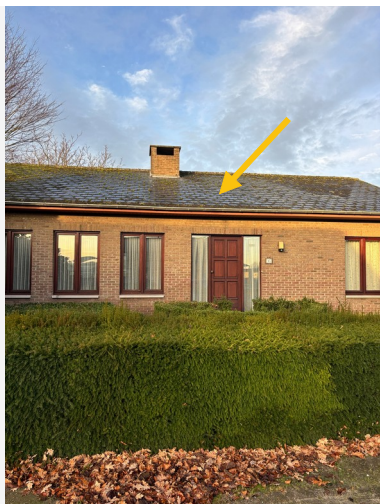
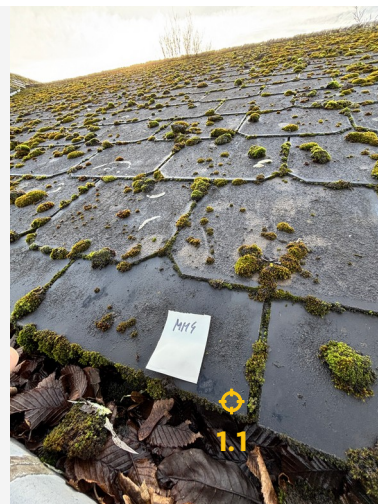
Het asbestmateriaal valt onder de mijlpaal van 2034.

Eindbeoordeling materiaalrisico	Verhoogd materiaalrisico en/of verhoogde kans op vezelvrijgave
---------------------------------	--

Gebondenheid	Categorie 1: hechtgebonden in oorsprong
Asbestsoort (vezeltype)	Alleen chrysotiel
Asbestconcentratie	Laag (< 50%)
Afschermingsgraad van het gehele materiaal	Geheel of deels (ook) vrij aan de binnenlucht
Toestand van het materiaal	Matig beschadigd, matig verweerd

#	Type	Referentie	Resultaat
1.1	Puntmonster	MM4	Chrysotiel

Beschrijving	Leien dak hoofdgebouw
Omgeving	Grenst aan binnen- en buitenlucht
Primaire drager	Schuin dak
Asbestmateriaal	Dak- en gevelbekleding - Lei, shingle
Bindmiddel van asbestmateriaal	Cement
Gebondenheid op basis van bindmiddel	Hecht
Hoeveelheid (oppervlakte - aantal)	<ul style="list-style-type: none">• 220,00 m² - 1 stuk
Totale oppervlakte	220,00 m ²
Eenvoudig bereikbaar	Ja
Bevestigingswijze	<ul style="list-style-type: none">• Genageld, geniet
Identificatiemethode	Een monstername door de asbestdeskundige met laboanalyse door een asbestlabo.
Destructieve handeling voor identificatie	Nee
Opmerking	De opgegeven volumes zijn slechts schattingen en mogen niet worden gebruikt als maatstaf voor heffingen.

Verwijderen

- Zorg voor een veilig beheer. Vermijd het beschadigen van het asbestmateriaal. Controleer de toestand jaarlijks op wijzigingen.
- Hemelwater dat afspoelt van asbestcement daken of gevels kan asbestdeeltjes bevatten. Gebruik het enkel voor gesloten circuits (bv. spoelen toiletten). Reinig na het vervangen van het dak of de gevel de dakgoten en regenwaterput of -ton om asbesthoudend sediment of slib te verwijderen

- Eenvoudige handelingen: mag via doe-het-zelf of door werknemer(s) met opleidingsattest eenvoudige handelingen
Raadpleeg de actuele wetgeving op de website van OVAM. Onder strikte voorwaarden is het eventueel toegestaan om deze toepassing zelf te verwijderen.
- Eenvoudige handelingen: enkel door erkend asbestverwijderaar
Gezien de hoeveelheid en de staat van de leien, die redelijk verweerd zijn, en hoewel deze eventueel door eenvoudige handelingen verwijderd kunnen worden, adviseer ik als deskundige om de verwijdering te laten uitvoeren door een erkende asbestverwijderaar. Dit garandeert de veiligheid van zowel de bewoners als de burens.

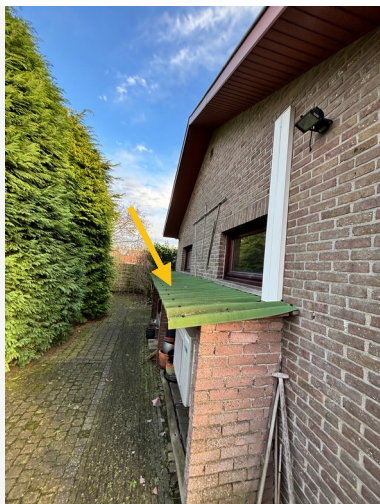
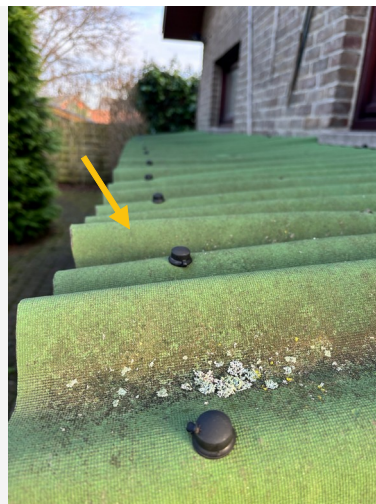
Het asbestmateriaal valt onder de mijlpaal van 2040.

Eindbeoordeling materiaalrisico	Laag materiaalrisico en/of verlaagde kans op vezelvrijgave
---------------------------------	--

Gebondenheid	Categorie 1: hechtgebonden in oorsprong
Asbestsoort (vezeltype)	Crocidoliet aanwezig
Asbestconcentratie	Laag (< 50%)
Afschermingsgraad van het gehele materiaal	Geheel of deels vrij aan de buitenlucht
Toestand van het materiaal	Licht beschadigd, licht verweerd. Intact calciumsilicaatmateriaal of categorie III 'gebondenheid'

Beschrijving	Bitumen golfplaten afdakje
Omgeving	Buiten
Primaire drager	Schuin dak
Asbestmateriaal	Dak- en gevelbekleding - Golfplaat
Bindmiddel van asbestmateriaal	Bitumen (roofing, teer, asfalt)
Gebondenheid op basis van bindmiddel	Hecht
Hoeveelheid (oppervlakte - aantal)	• 3,50 m ² - 1 stuk
Totale oppervlakte	3,50 m ²
Eenvoudig bereikbaar	Ja
Bevestigingswijze	• Genageld, geniet
Identificatiemethode	De asbestdeskundige beoordeelt het materiaal als asbestverdacht en dus asbesthoudend, en dit zonder monstername. Motivatie: De monstername brengt andere schade aan dan schade die inherent is aan de monstername.
Destructieve handeling voor identificatie	Nee

Zorgvuldig beheren

- Zorg voor een veilig beheer. Vermijd het beschadigen van het asbestmateriaal. Controleer de toestand jaarlijks op wijzigingen.
- Voer bijkomende staalname(s) uit.

- Eenvoudige handelingen: mag via doe-het-zelf of door werknemer(s) met opleidingsattest eenvoudige handelingen
Gebruik de juiste PBM's voor het verwijderen van deze bitumen golfplaten (masker met filter type P3, handschoenen, overall Tyvek Cat III Type 5-6, afspoelbaar schoeisel...). Er mogen geen minderjarigen of derden aanwezig zijn. U moet beschikken over PE-folie en zakken om loskomende deeltjes en afval op te vangen en te verpakken. U moet beschikken over een vernevelaar (water) of fixeermiddel om het asbestmateriaal eerst te fixeren. U moet de kennis hebben hoe u het asbestmateriaal veilig kan demonteren zonder stof of breuken. U moet beschikken over natte doeken om eventuele resten en stof weg te nemen. Afvoeren kan naar het lokale recyclagepark in een speciale asbestzak. Meer info kan men vinden op limburg.net ivm de geldende regels voor asbestinzameling. Huidige regelgeving ivm asbestverwijderingsmethodes kan men terug vinden bij volgende link: <https://ovam.vlaanderen.be/voorzorgsmaatregelenbij-asbestverwijdering>. Raadpleeg ook de "Toelichting"

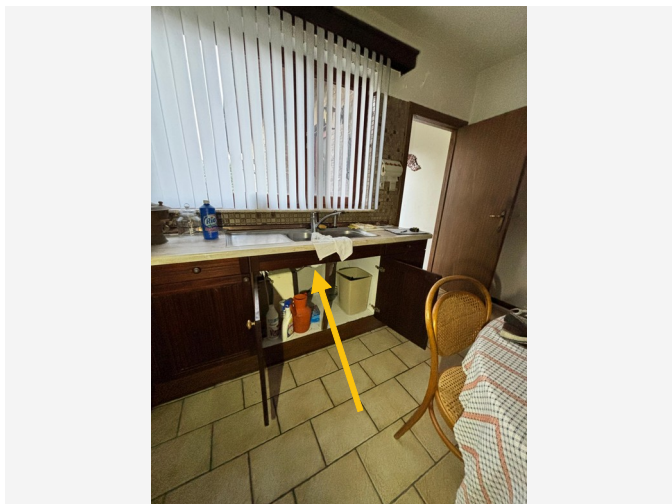
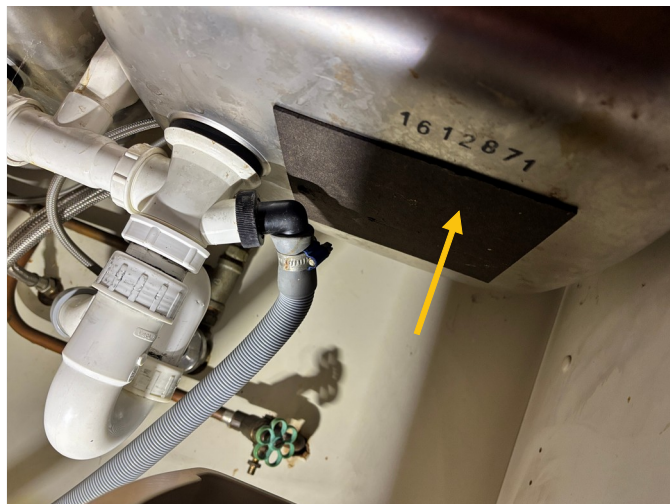
Het asbestmateriaal valt onder de mijlpaal van 2040.

Eindbeoordeling materiaalrisico	Laag materiaalrisico en/of verlaagde kans op vezelvrijgave
---------------------------------	--

Gebondenheid	Categorie 1: hechtgebonden in oorsprong
Asbestsoort (vezeltype)	Crocidoliet aanwezig
Asbestconcentratie	Laag (< 50%)
Afschermingsgraad van het gehele materiaal	Geheel of deels (ook) vrij aan de binnenlucht
Toestand van het materiaal	Onbeschadigd, niet verweerd

Beschrijving	Antidreunplaat onder pompbak
Omgeving	Binnen
Primaire drager	Inrichting (meubilair, ...)
Asbestmateriaal	Koord, lint, band, strip
Bindmiddel van asbestmateriaal	Bitumen (roofing, teer, asfalt)
Gebondenheid op basis van bindmiddel	Hecht
Hoeveelheid (gewicht - aantal)	<ul style="list-style-type: none">• 0,10 kg - 1 stuk
Totaal gewicht	0,10 kg
Eenvoudig bereikbaar	Ja
Bevestigingswijze	<ul style="list-style-type: none">• Verlijmd, ingegoten, versmeerd
Identificatiemethode	<p>De asbestdeskundige beoordeelt het materiaal als asbestverdacht en dus asbesthoudend, en dit zonder monsternamen.</p> <p>Motivatie: De opdrachtgever weigert om het materiaal te laten bemonsteren.</p>
Destructieve handeling voor identificatie	Nee

Zorgvuldig beheren

- Zorg voor een veilig beheer. Vermijd het beschadigen van het asbestmateriaal. Controleer de toestand jaarlijks op wijzigingen.
- Voer bijkomende staalname(s) uit.

- Eenvoudige handelingen: mag via doe-het-zelf of door werknemer(s) met opleidingsattest eenvoudige handelingen
Gebruik de juiste PBM's voor het verwijderen van deze bitumen lap (masker met filter type P3, handschoenen, overall Tyvek Cat III Type 5-6, afspoelbaar schoeisel...). Er mogen geen minderjarigen of derden aanwezig zijn. U moet beschikken over PE-folie en zakken om loskomende deeltjes en afval op te vangen en te verpakken. U moet beschikken over een vernevelaar (water) of fixeermiddel om het asbestmateriaal eerst te fixeren. U moet de kennis hebben hoe u het asbestmateriaal veilig kan demonteren zonder stof of breuken. U moet beschikken over natte doeken om eventuele resten en stof weg te nemen. Afvoeren kan naar het lokale recyclagepark in een speciale asbestzak. Meer info kan men vinden op limburg.net ivm de geldende regels voor asbestinzameiling. Huidige regelgeving ivm asbestverwijderingsmethodes kan men terug vinden bij volgende link: <https://ovam.vlaanderen.be/voorzorgsmaatregelenbij-asbestverwijdering>. Raadpleeg ook de "Toelichting"

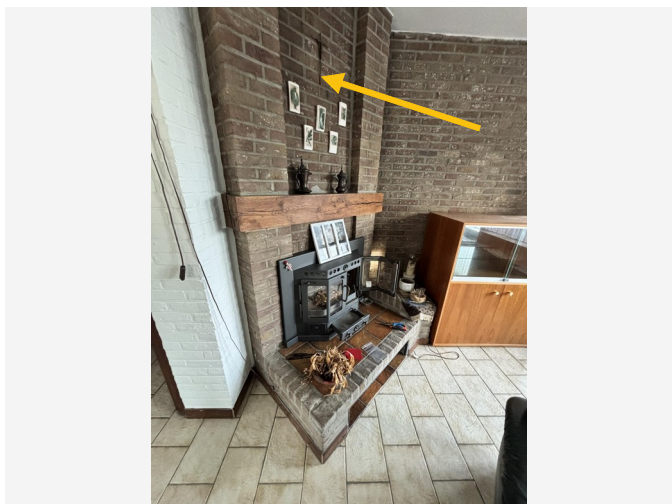
Tijdelijke beperking

Reden: Het te onderzoeken materiaal situeert zich hoger dan 3,50 m te rekenen vanaf een veilige ondergrond

Uitleg van de asbestdeskundige: De schouw is langs de binnenkant volledig dichtgemaakt en niet te inspecteren. De schouw langs de bovenkant situeert zich op meer dan 3,5 m te rekenen vanaf een veilige ondergrond.

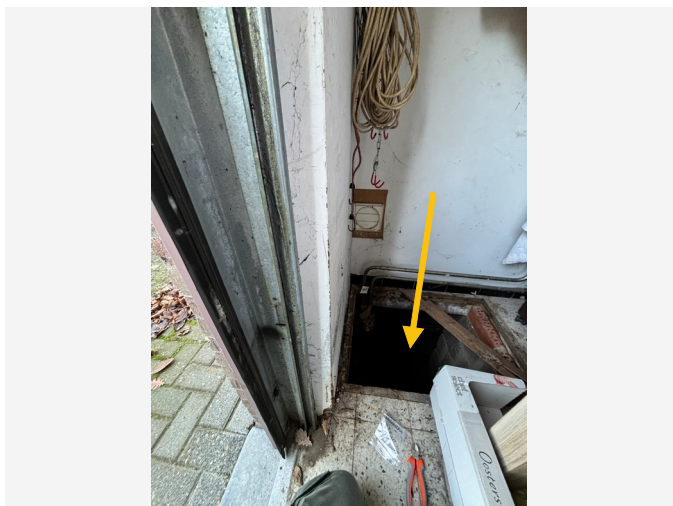
Permanente beperking

Reden: De hoogte van de kruipkelder is lager dan 1,5m.

Uitleg van de asbestdeskundige: De hoogte van de kruipkelder is lager dan 1,5m en is bijgevolg een permanente onderzoeksbeperking. (protocol)

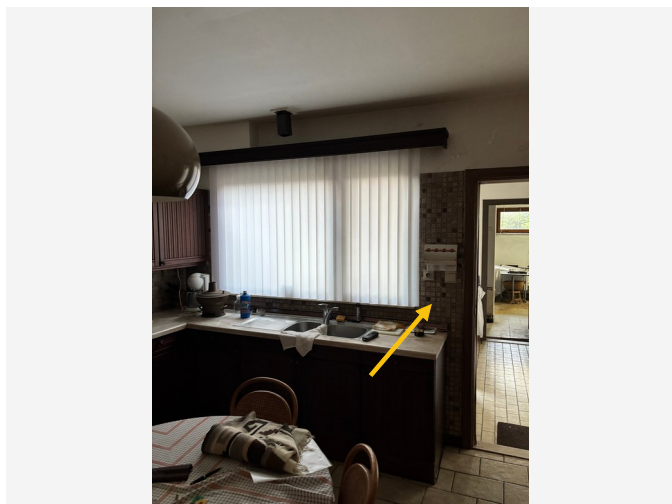
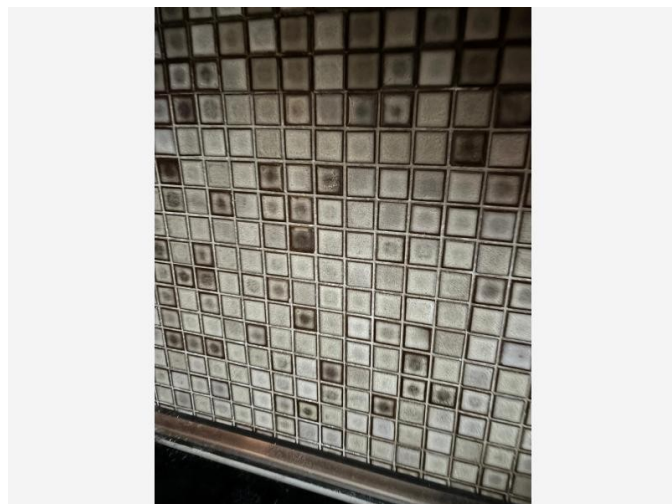
De lijm gebruikt voor de tegels in de WC, badkamer en keuken kan asbesthoudend zijn. Bij het willen verwijderen van deze tegels, een staal laten nemen van de lijm en laten analyseren op asbest in een erkend labo. Indien asbesthoudend, contacteer een erkend asbestverwijderaar om deze lijm te laten verwijderen en af te voeren.

Basis voor advies	Beoordeling op basis van expertise met een vaststelling door de asbestdeskundige.
Primaire drager	Binnenwand
(Asbest)materiaal	In-situ afwerkingslagen - Lijm laag
Bindmiddel	Lijm
Gebondenheid bindmiddel	Hecht

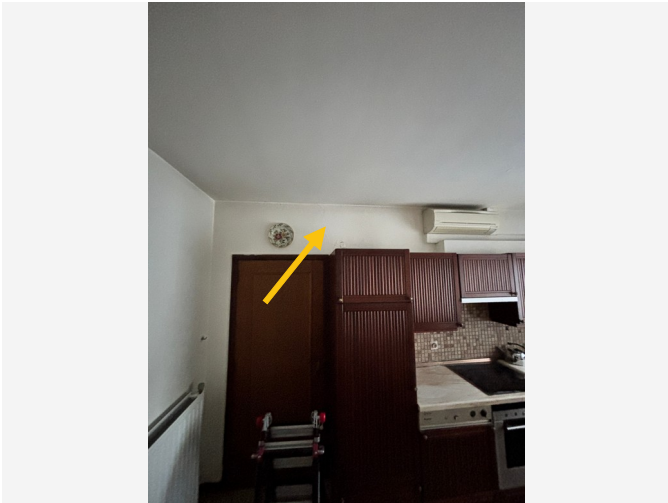
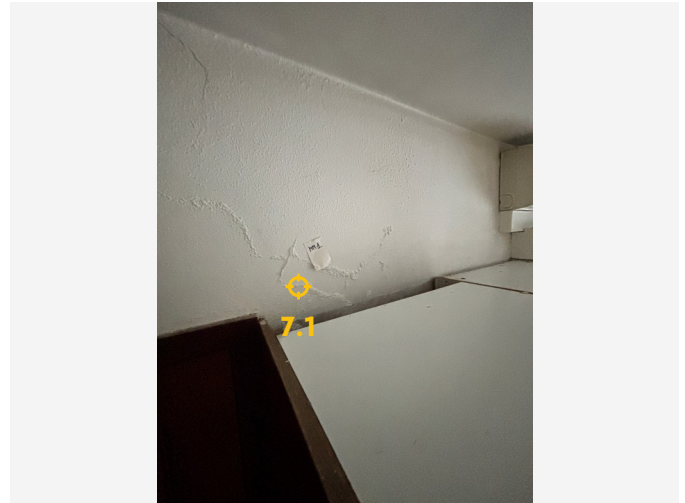
Fiche 7: Pleisterwerk muren

Geen asbest

#	Type	Referentie	Resultaat
7.1	Mengmonster	MM1	Geen asbest

Beschrijving	Pleisterwerk muren
Omgeving	Binnen
Primaire drager	Binnenwand
Bindmiddel van materiaal	Gips - kalk
Gebondenheid op basis van bindmiddel	Niet-hechtgebonden
Hoeveelheid (oppervlakte - dikte - aantal)	• 180,00 m ² - 1,00 cm - 1 stuk
Totaal volume	1,80 m ³
Identificatiemethode	Een monstername door de asbestdeskundige met laboanalyse door een asbestlabo.
Destructieve handeling voor identificatie	Nee
Opmerking	Deze oppervlakte, volumes en gewichten zijn niet gemeten, maar geschat op basis van een benadering van het aanwezig pleisterwerk in alle muren (de opgegeven hoeveelheden mogen niet gebruikt worden als maatstaf van heffing). Er was geen trappenhal aanwezig, vandaar geen staalname.

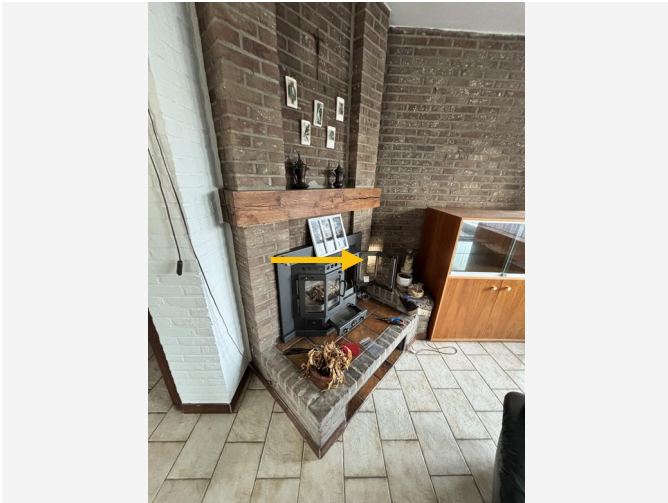
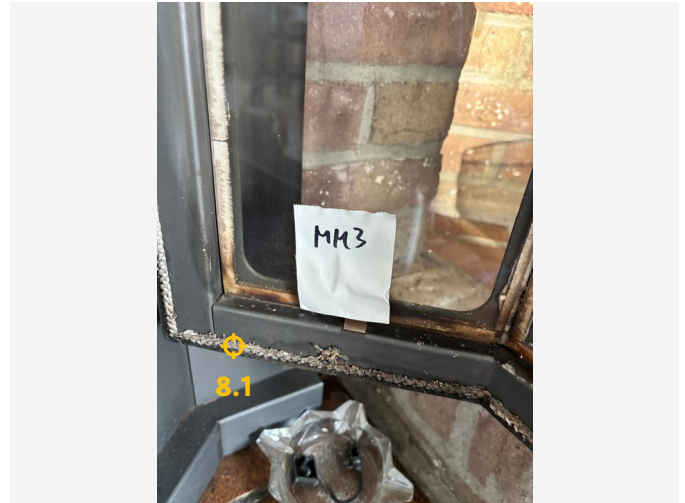
Fiche 8: Kachelkoord

Geen asbest

#	Type	Referentie	Resultaat
8.1	Puntmonster	MM3	Geen asbest

Beschrijving	Kachelkoord
Omgeving	Binnen
Primaire drager	Ruimteverwarming
Bindmiddel van materiaal	Weinig of geen bindmiddel (textiel, bevolking, ...)
Gebondenheid op basis van bindmiddel	Niet-hechtgebonden
Hoeveelheid (lengte - omtrek - aantal)	• 1,00 m - 1,00 cm - 1 stuk
Totale oppervlakte	0,01 m ²
Identificatiemethode	Een monstername door de asbestdeskundige met laboanalyse door een asbestlabo.
Destructieve handeling voor identificatie	Nee
Opmerking	Deze oppervlakte, volumes en gewichten zijn niet gemeten, maar geschat op basis van een benadering van de aanwezige kacheltouwen (de opgegeven hoeveelheden mogen niet gebruikt worden als maatstaf voor heffingen).

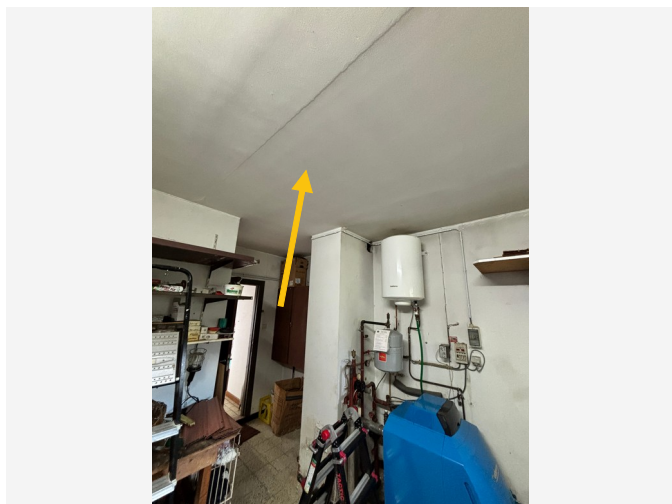
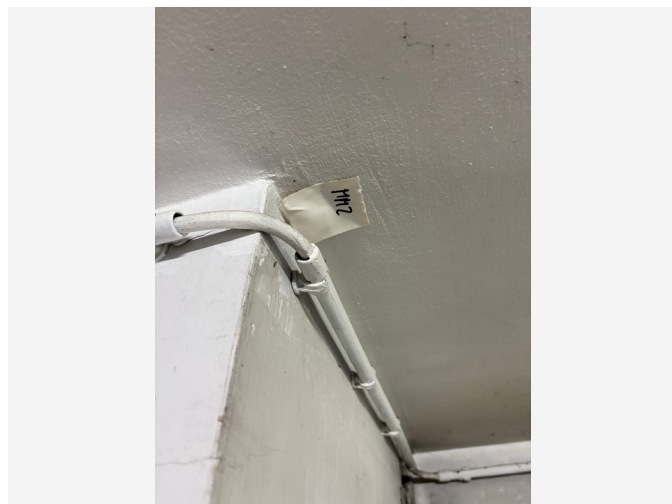
Fiche 9: Pleisterwerk plafonds

Geen asbest

#	Type	Referentie	Resultaat
9.1	Mengmonster	MM2	Geen asbest

Beschrijving	Pleisterwerk plafonds
Omgeving	Binnen
Primaire drager	Plafond
Bindmiddel van materiaal	Gips - kalk
Gebondenheid op basis van bindmiddel	Niet-hechtgebonden
Hoeveelheid (oppervlakte - dikte - aantal)	• 160,00 m ² - 1,00 cm - 1 stuk
Totaal volume	1,60 m ³
Identificatiemethode	Een monstername door de asbestdeskundige met laboanalyse door een asbestlabo.
Destructieve handeling voor identificatie	Nee
Opmerking	Deze oppervlakte, volumes en gewichten zijn niet gemeten, maar geschat op basis van een benadering van het aanwezig pleisterwerk in alle plafonds (de opgegeven hoeveelheden mogen niet gebruikt worden als maatstaf van heffing). Er was geen trappenhal aanwezig, vandaar geen staalname.

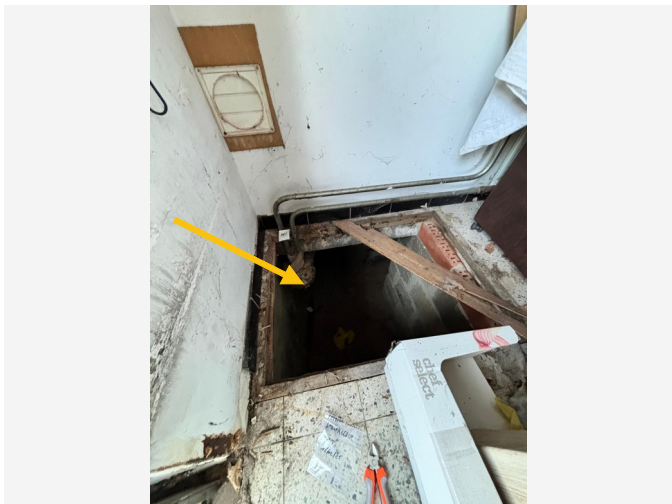
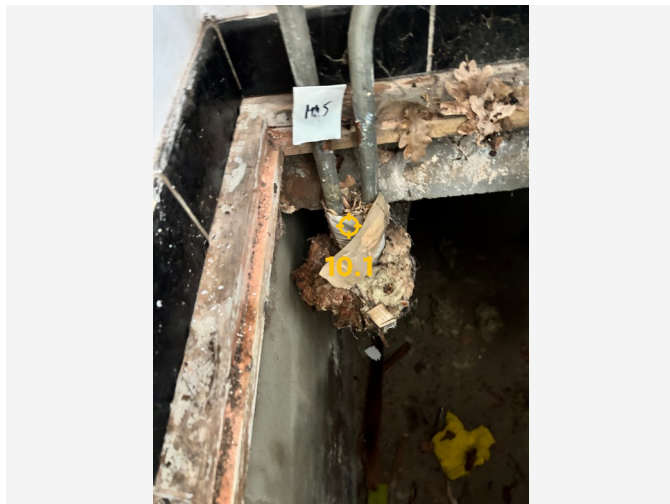
Geen asbest

#	Type	Referentie	Resultaat
10.1	Mengmonster	MM5	Geen asbest

Beschrijving	Leidingisolatie in de kruipkelder
Omgeving	Binnen
Primaire drager	Ruimteverwarming
Bindmiddel van materiaal	Karton - papier - viltachtig
Gebondenheid op basis van bindmiddel	Niet-hechtgebonden
Hoeveelheid (lengte - omtrek - dikte - aantal)	<ul style="list-style-type: none">• 1,00 m - 25,00 cm - 5,00 cm - 1 stuk
Totaal volume	0,013 m ³
Identificatiemethode	Een monstername door de asbestdeskundige met laboanalyse door een asbestlabo.
Destructieve handeling voor identificatie	Nee
Opmerking	Vanuit de ingang van de kruipkelder is deze leidingisolatie te zien. Mengstaal kunnen nemen enkel van het eerste stukje van de isolatie, omdat de kruipkelder conform het inspectieprotocol een beperking is. (zie beperkingsfiche)
