# Asbestinventarisatetest

Dorpsstraat 210/4, 3900 Pelt

Attestnummer : **20260716-000359.000**

Uitgegeven op : **16.07.2026**

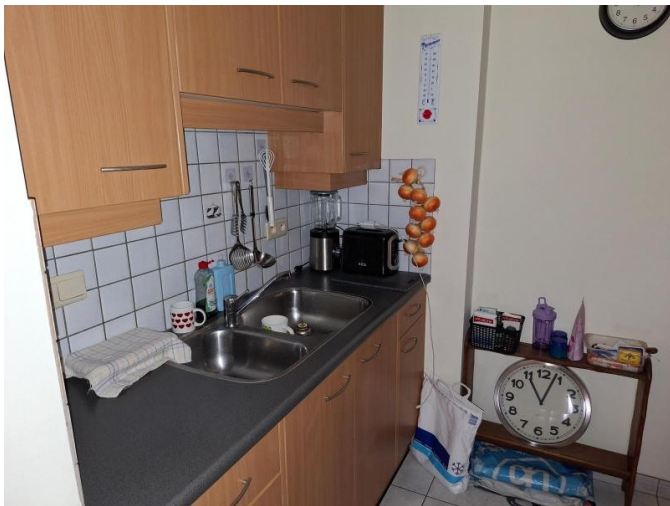
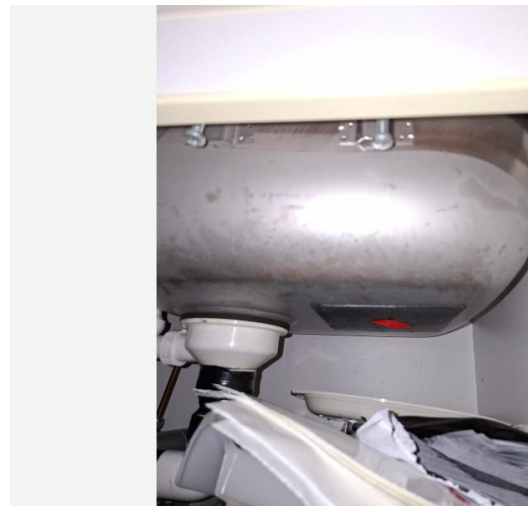
| Basis voor advies | De asbestdeskundige beoordeelt het materiaal als niet-asbestverdacht. |

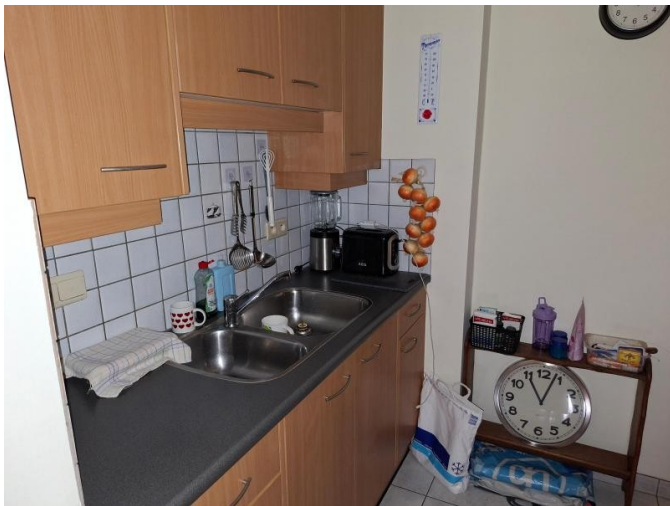
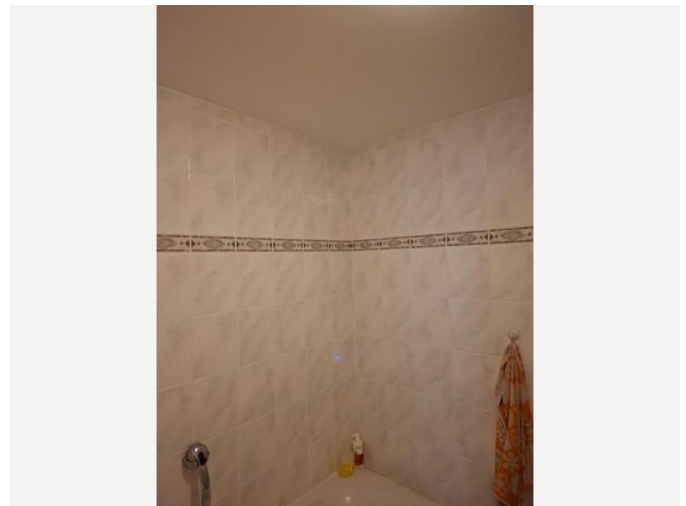
Tegellijm mogelijk verdacht - nader te onderzoeken bij renovatie

| Basis voor advies | De asbestdeskundige beoordeelt het materiaal als asbesthoudend op basis van een beoordeling met het blote oog. |

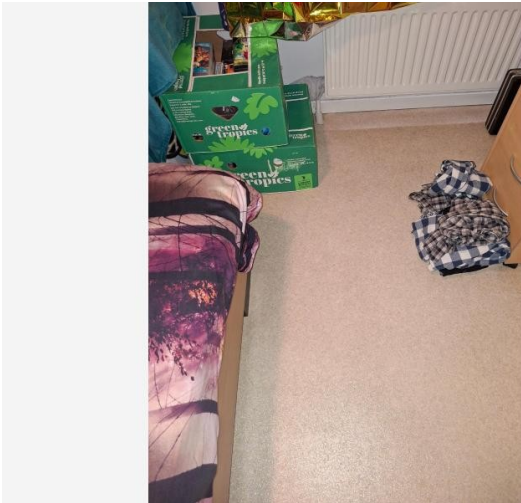
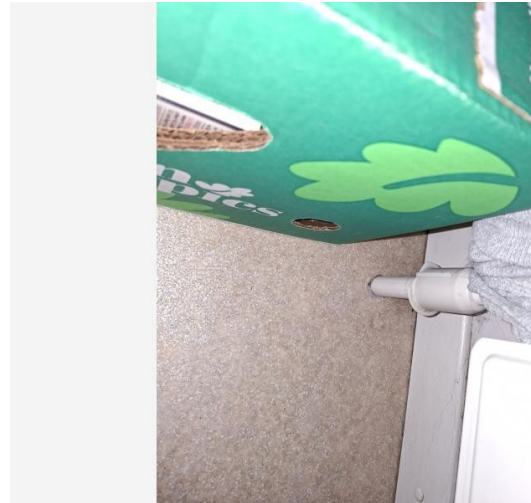
## Fiche 4: Vinyl vloer

### Conclusie

Geen asbest

| # | Type | Referentie | Resultaat |
|---|---|---|---|
| 4.1 | Puntmonster | 9507270 MM3 - Vinyl | Geen asbest |

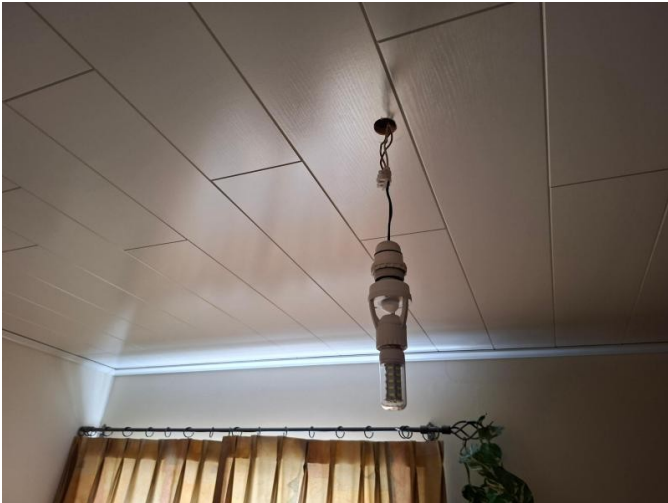
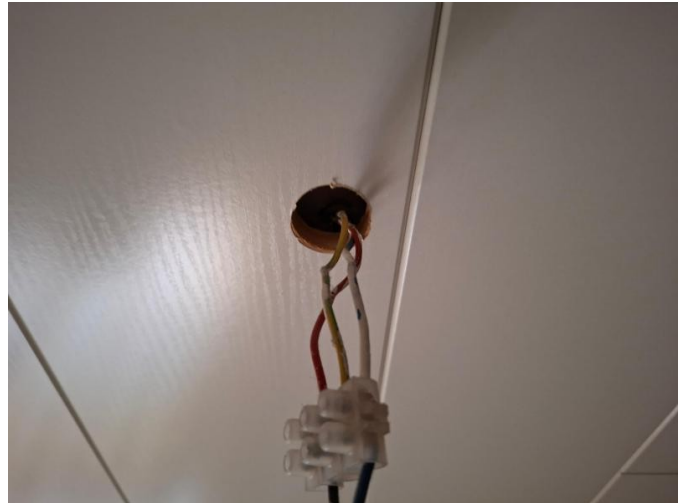
## Fiche 5: Pleisterwerk plafond

### Conclusie

Geen asbest

| # | Type | Referentie | Resultaat |
|---|---|---|---|
| 5.1 | Mengmonster | 9507269 *) MM2 - Pleisterwerk plafond | Geen asbest |

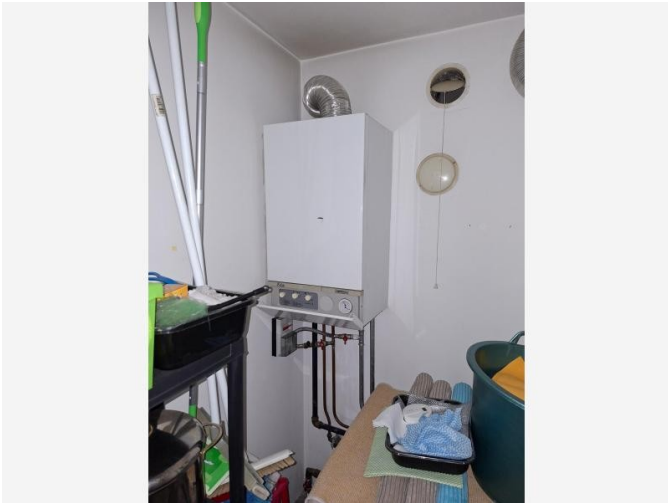
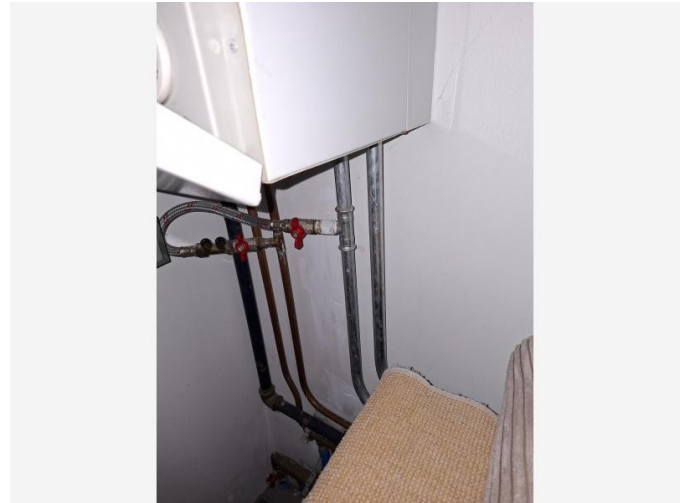
## Fiche 6: Pleisterwerk muur

### Conclusie

Geen asbest

| # | Type | Referentie | Resultaat |
|---|---|---|---|
| 6.1 | Mengmonster | 9507268 *) MM1 - Pleisterwerk muur | Geen asbest |

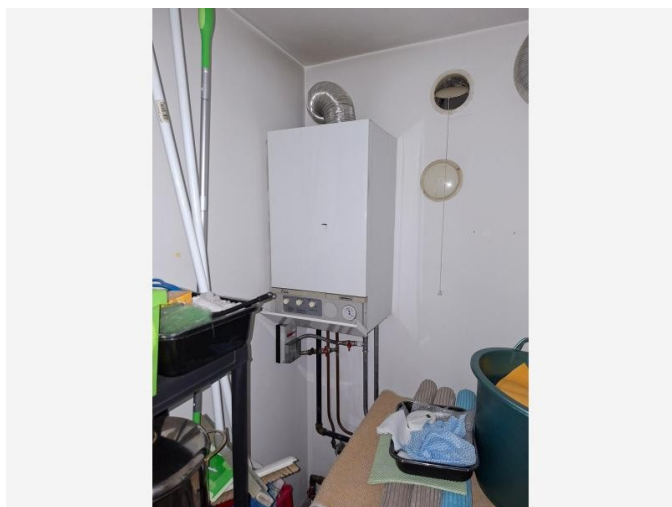
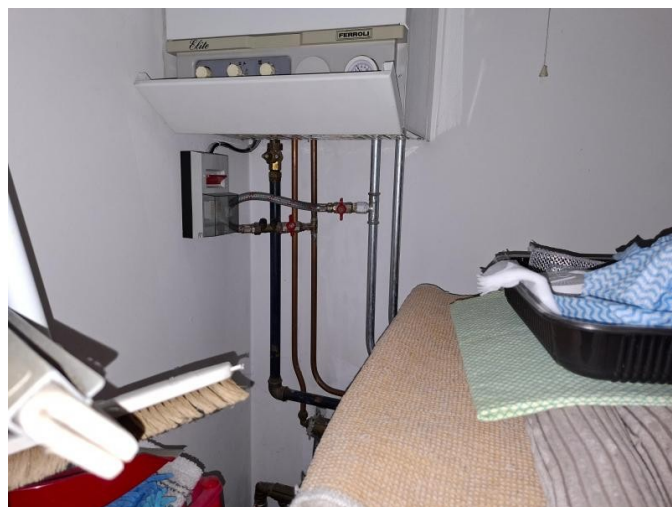
### Fiche 7: Materialen aan de stookketel

| Beschrijving | Notitie | Terug te vinden op plannen |
|---|---|---|
| Fiche 7: Materialen aan de stookketel | cv - inspecteerbaar niet verdacht<br>mogelijks asbesthoudende dichtingen, koorden - niet inspecteerbaar | - |

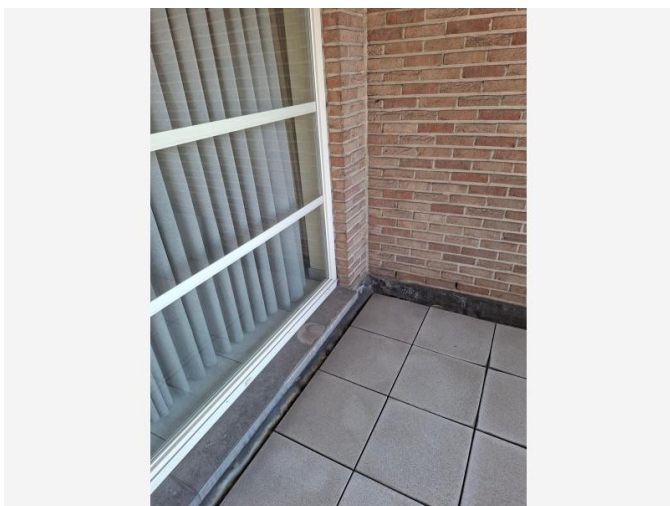
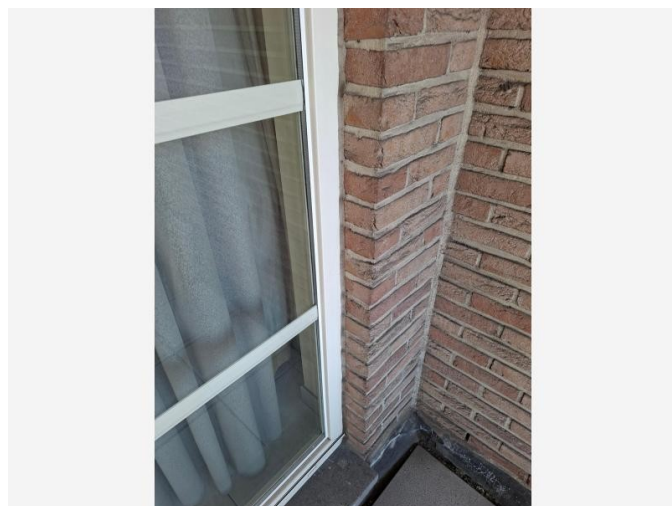
## Fiche 9: Afdichting ramen en deuren

| Beschrijving | Notitie | Terug te vinden op plannen |
|---|---|---|
| Fiche 9: Afdichting ramen en deuren | zachte silicone | Plan 1.1: 1e verdieping pl1 |

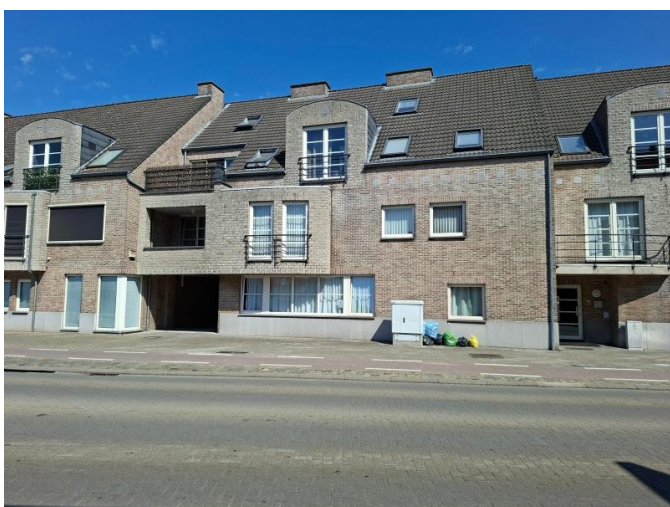
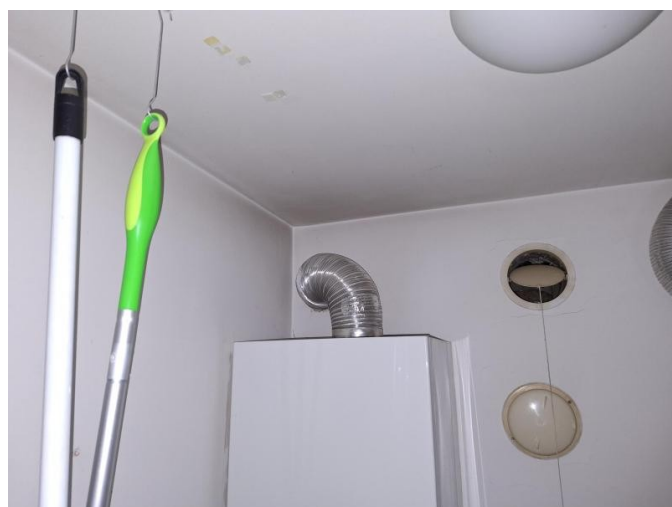
## Fiche 10: Rookgasafvoer

| Beschrijving | Notitie | Terug te vinden op plannen |
|---|---|---|
| Fiche 10: Rookgasafvoer | zichtbaar gedeelte niet verdacht<br>mogelijks verdachte materialen in de schoorsteen | - |
