Asbestinventarisatetest

Pennepoelstraat 8, 2800 Mechelen

Attestnummer : 20260604-000032.000

Uitgegeven op : 04.06.2026

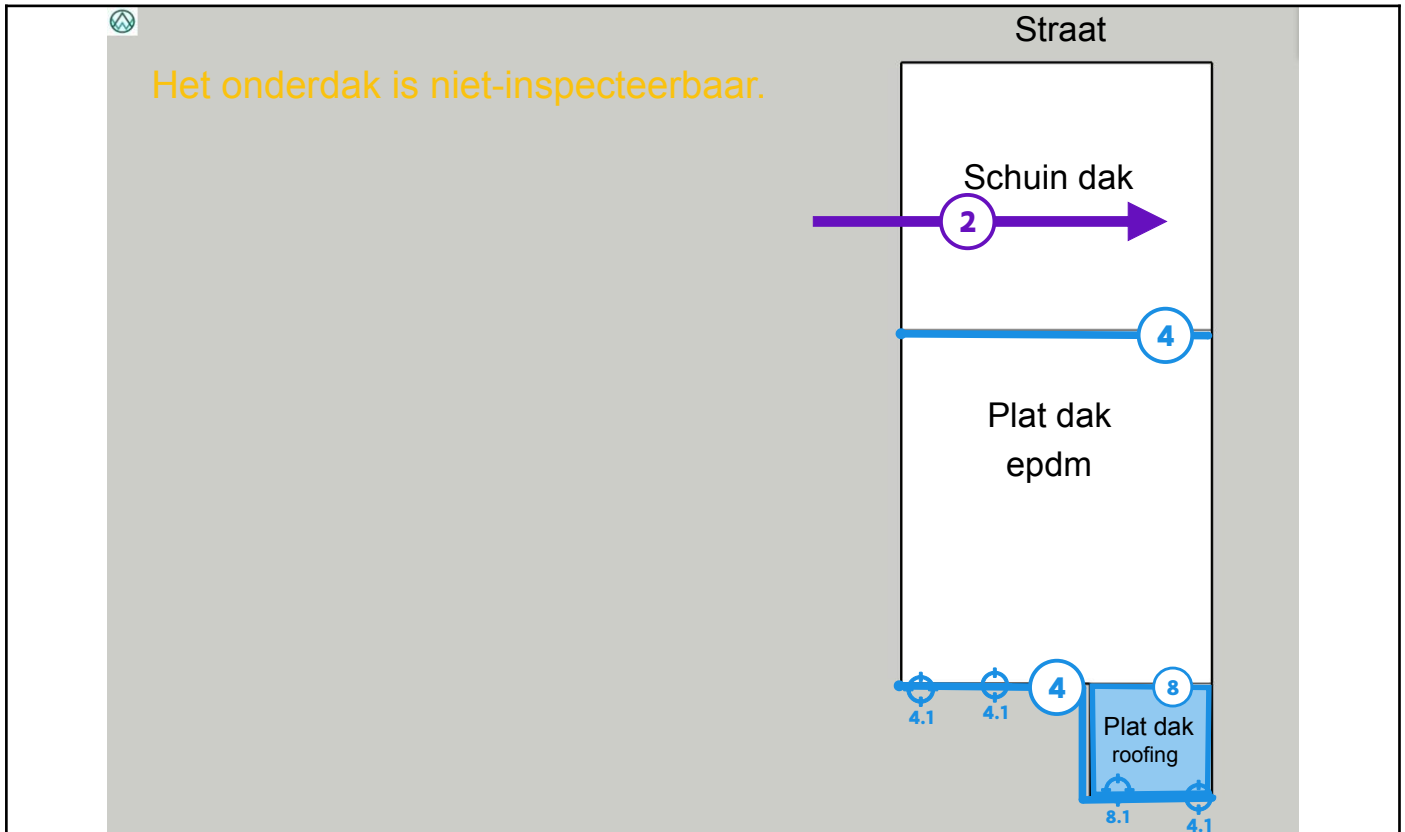
Plan 1.6: Plan daken woning

Beschrijving	Type	Actie
1. Onderdak niet waarneembaar/ inspecteerbaar	Beperking	-
2. Schouw dak	Beperking	-
4. Crepi achtergevel	Geen asbest	-
4.1 Code: Staal 4	Mengmonster	-
8. Roofing plat dak	Geen asbest	-
8.1 Code: Staal 5	Puntmonster	-

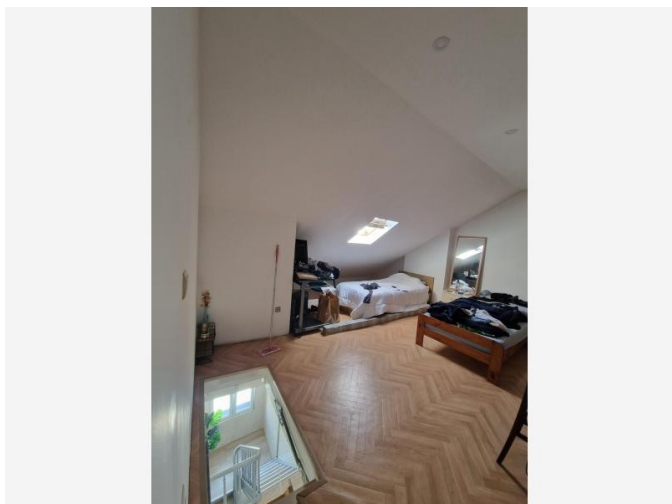
Situeringfoto

Permanente beperking

Reden: Het te onderzoeken materiaal situeert zich hoger dan 3,50 m te rekenen vanaf een veilige ondergrond

Uitleg van de asbestdeskundige: Het onderdak is niet waarneembaar vanwege de hoogte, die meer dan 3,5 meter bedraagt. Door de afwerkingsgraad aan de binnenzijde van de bovenste verdieping is het onderdak niet zichtbaar of inspecteerbaar. We hebben geprobeerd een dakpan op te tillen om het onderdak te inspecteren, maar dit is niet gelukt. Alleen destructief onderzoek kan bepalen of het onderdak al dan niet asbesthoudend is (type menuiserite).

(Asbest)materiaal	Plaat, paneel, tablet - Type Menuiserite
Karakterisatie	Asbest (verdacht)
Primaire drager	Schuin dak

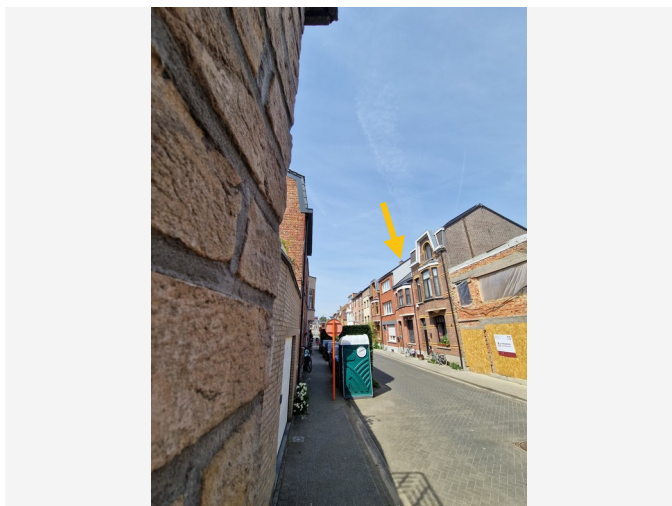
Situeringfoto

Tijdelijke beperking

Reden: Het te onderzoeken materiaal situeert zich hoger dan 3,50 m te rekenen vanaf een veilige ondergrond

Uitleg van de asbestdeskundige: De schouw en cementering is niet-inspecteerbaar vanwege de hoogte.

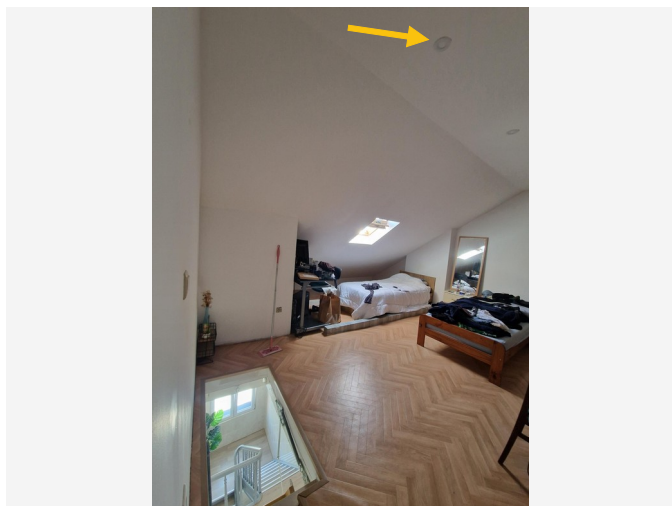
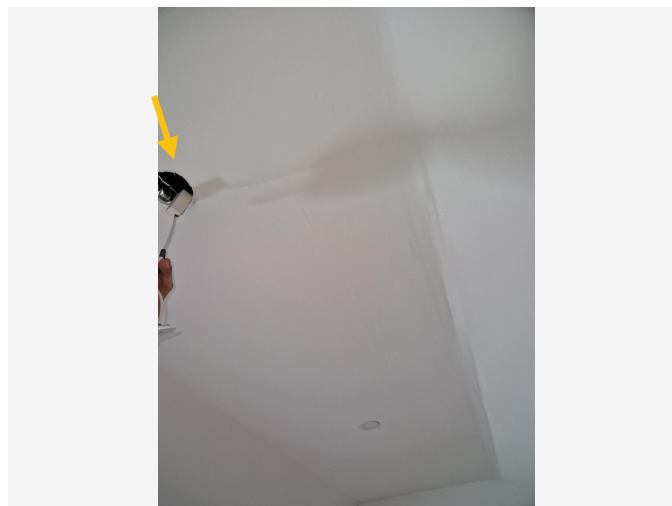
In de woning zijn alle plafonds afgewerkt met plaatmateriaal, met uitzondering die in de inkomshal (GV), hal (V1) en hal (V2). Gyproc, hout en kunststof plaatmateriaal; deze zijn alle niet-asbestverdacht bevonden. Het is best mogelijk dat er achter de platen nog asbesthoudende platen of andere materialen zich bevinden maar hiervoor is destructief onderzoek nodig om dit te bevestigen. De plafonds die niet afgewerkt zijn met plaatmateriaal, worden besproken in een andere fiche (Pleisterwerk plafonds).

Basis voor advies	De asbestdeskundige beoordeelt het materiaal als niet-asbestverdacht.
-------------------	---

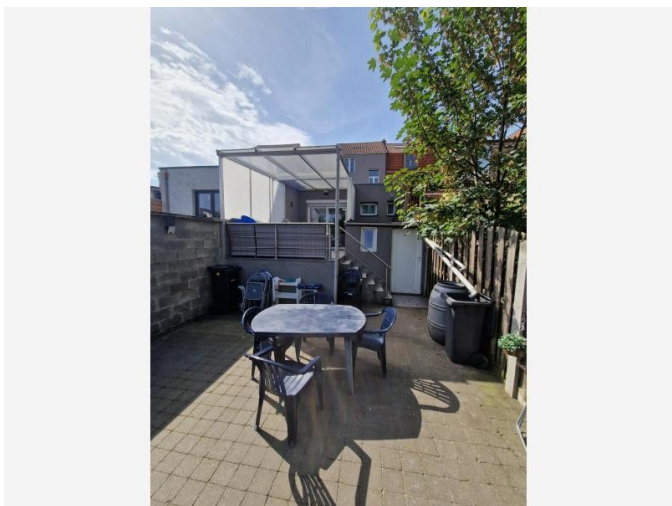
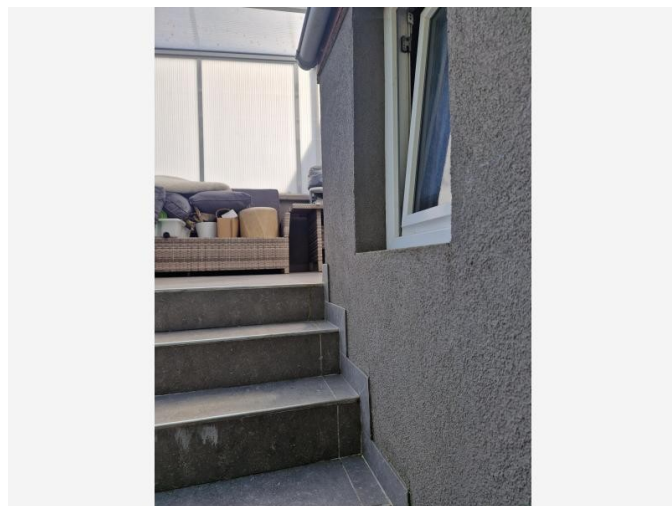
Fiche 4: Crepi achtergevel

Geen asbest

#	Type	Referentie	Resultaat
4.1	Mengmonster	Staal 4	Geen asbest

Beschrijving	Crepi achtergevel
Omgeving	Buiten
Primaire drager	Wand buitenschil
Bindmiddel van materiaal	Gips - kalk
Gebondenheid op basis van bindmiddel	Niet-hechtgebonden
Hoeveelheid (oppervlakte - dikte - aantal)	• 45,00 m ² - 1,20 cm - 1 stuk
Totaal volume	0,54 m ³
Identificatiemethode	Een monstername door de asbestdeskundige met laboanalyse door een asbestlabo.
Destructieve handeling voor identificatie	Nee

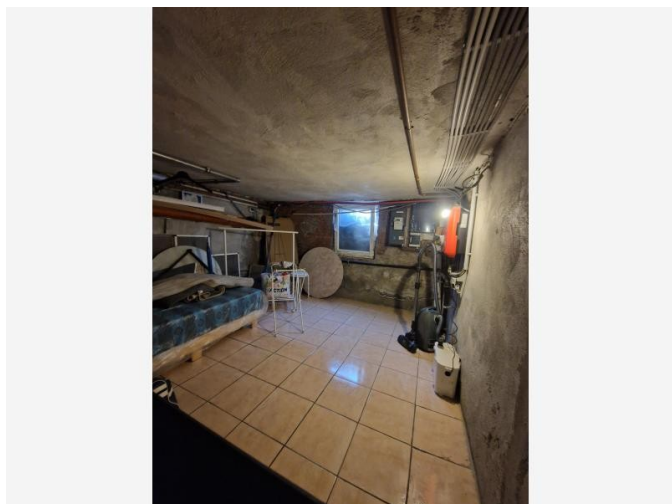
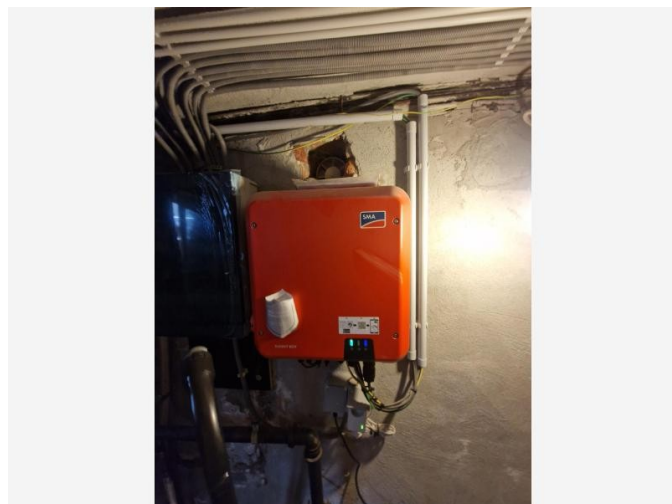
Fiche 5: Smeerlaag kelder

Geen asbest

#	Type	Referentie	Resultaat
5.1	Mengmonster	Staal 3	Geen asbest

Beschrijving	Smeerlaag kelder
Omgeving	Binnen
Primaire drager	Binnenwand
Bindmiddel van materiaal	Cement
Gebondenheid op basis van bindmiddel	Hecht
Hoeveelheid (gewicht - aantal)	<ul style="list-style-type: none">• 30,00 kg - 1 stuk
Totaal gewicht	30,00 kg
Identificatiemethode	Een monstername door de asbestdeskundige met laboanalyse door een asbestlabo.
Destructieve handeling voor identificatie	Nee

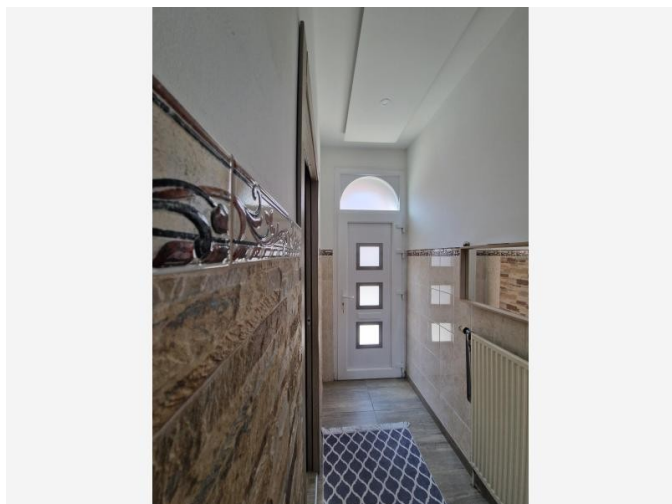
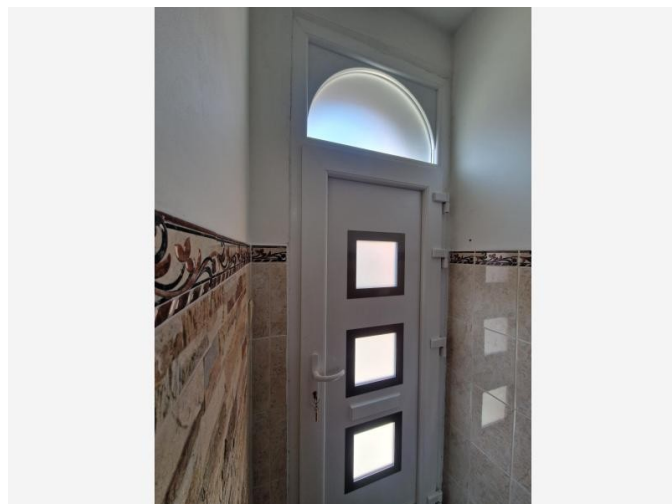
Geen asbest

#	Type	Referentie	Resultaat
6.1	Mengmonster	Staal 1 muren	Geen asbest

Beschrijving	Pleisterwerk muren
Omgeving	Binnen
Primaire drager	Binnenwand
Bindmiddel van materiaal	Gips - kalk
Gebondenheid op basis van bindmiddel	Niet-hechtgebonden
Hoeveelheid (oppervlakte - dikte - aantal)	• 300,00 m ² - 1,20 cm - 1 stuk
Totaal volume	3,60 m ³
Identificatiemethode	Een monstername door de asbestdeskundige met laboanalyse door een asbestlabo.
Destructieve handeling voor identificatie	Nee

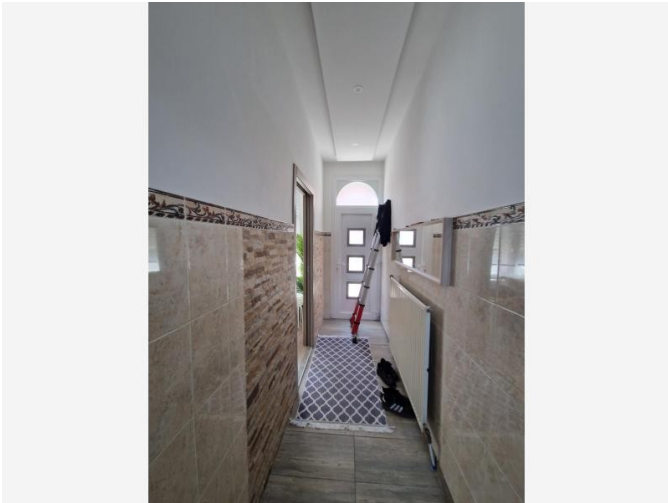
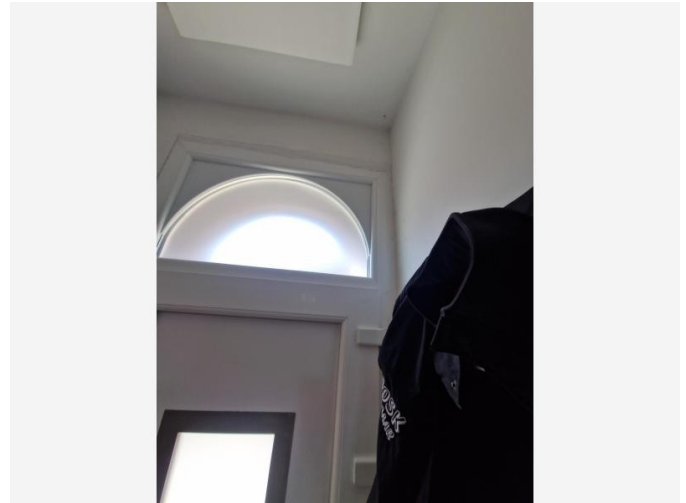
Geen asbest

#	Type	Referentie	Resultaat
7.1	Mengmonster	Staal 2 plafonds	Geen asbest

Beschrijving	Pleisterwerk plafonds
Omgeving	Binnen
Primaire drager	Plafond
Bindmiddel van materiaal	Gips - kalk
Gebondenheid op basis van bindmiddel	Niet-hechtgebonden
Hoeveelheid (oppervlakte - dikte - aantal)	• 25,00 m ² - 1,10 cm - 1 stuk
Totaal volume	0,275 m ³
Identificatiemethode	Een monstername door de asbestdeskundige met laboanalyse door een asbestlabo.
Destructieve handeling voor identificatie	Nee
Opmerking	Pleisterwerk plafonds aanwezig in de inkomhal (GV) en telkens in de hal (V1, V2). De rest is afgewerkt met niet-verdacht plaatmateriaal (zie andere fiche).

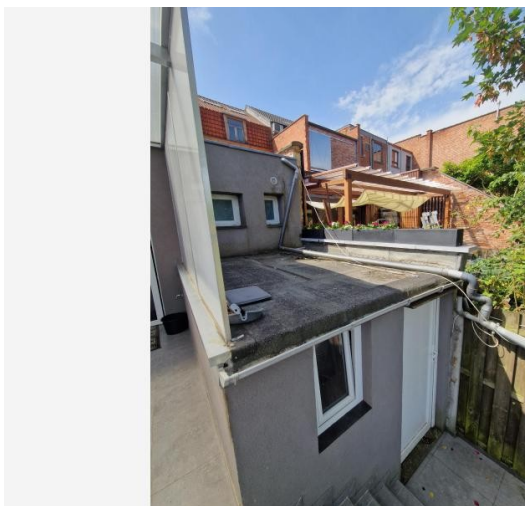
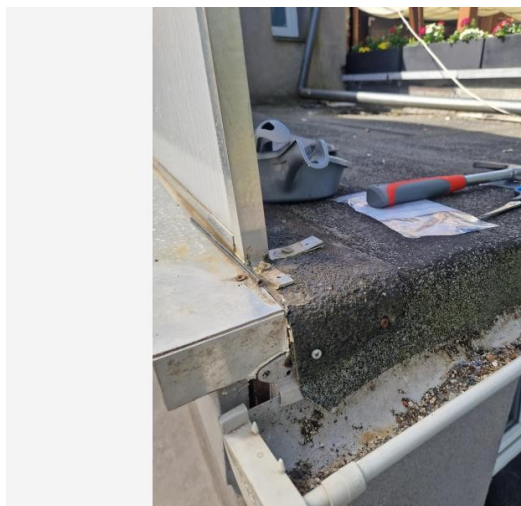
Fiche 8: Roofing plat dak

Geen asbest

#	Type	Referentie	Resultaat
8.1	Puntmonster	Staal 5	Geen asbest

Beschrijving	Roofing plat dak
Omgeving	Buiten
Primaire drager	Plat dak
Bindmiddel van materiaal	Bitumen (roofing, teer, asfalt)
Gebondenheid op basis van bindmiddel	Hecht
Hoeveelheid (oppervlakte - aantal)	• 12,00 m ² - 1 stuk
Totale oppervlakte	12,00 m ²
Identificatiemethode	Een monstername door de asbestdeskundige met laboanalyse door een asbestlabo.
Destructieve handeling voor identificatie	Nee
