Asbestinventarisatietest

Italiëlei 46/802, 2000 Antwerpen

Attestnummer : 20260513-000453.002

Asbestveilig (maar niet asbestvrij)

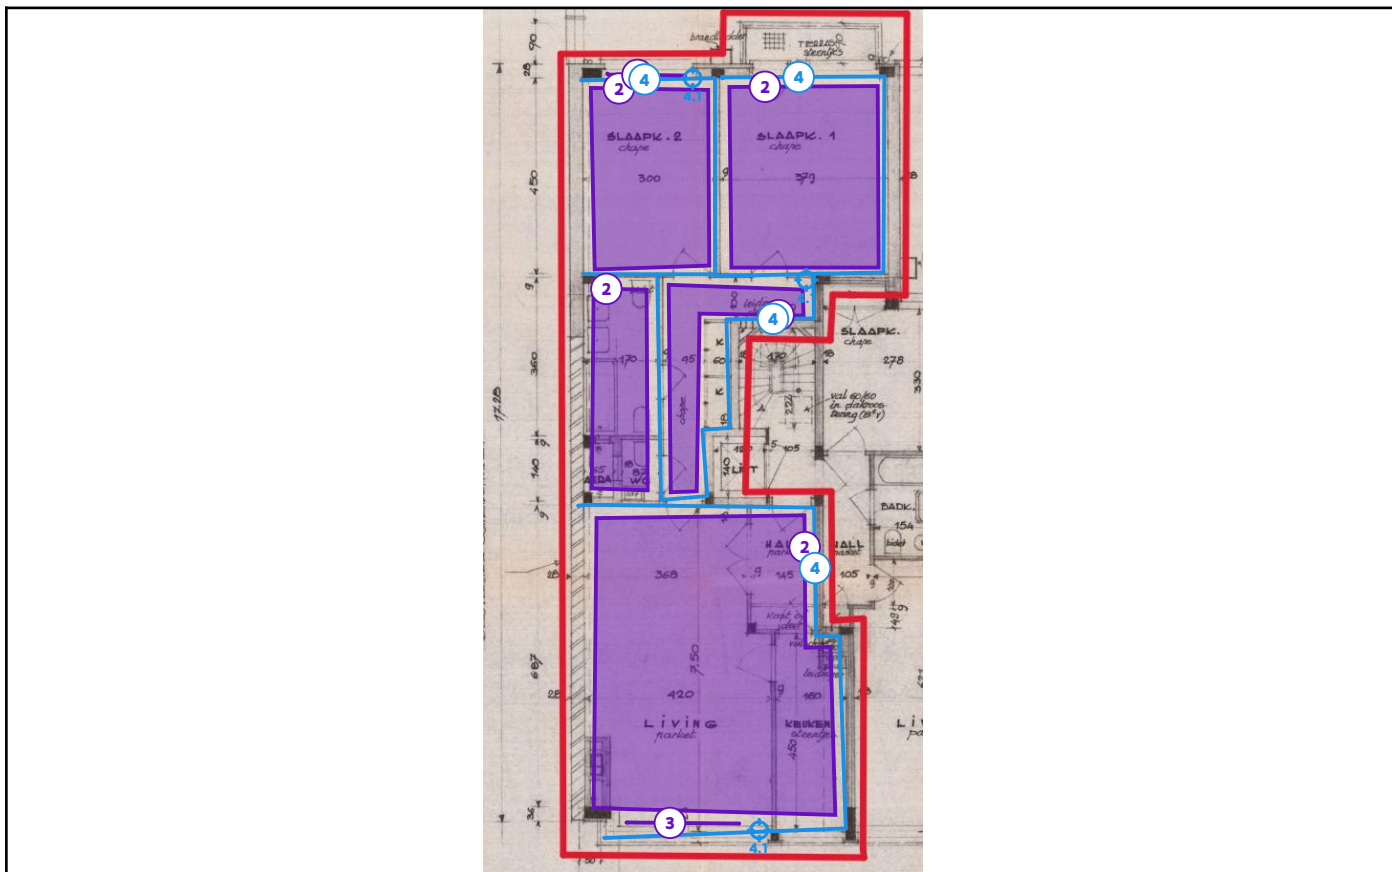
Plan 1.1: App bus 801

Beschrijving	Type	Actie
2. Plafonds uit niet asbestverdacht materiaal	Advies	-
3. Packingen oude radiatoren	Advies	-
4. Pleisterwerk wanden	Geen asbest	-
4.1 Code: M1	Mengmonster	-

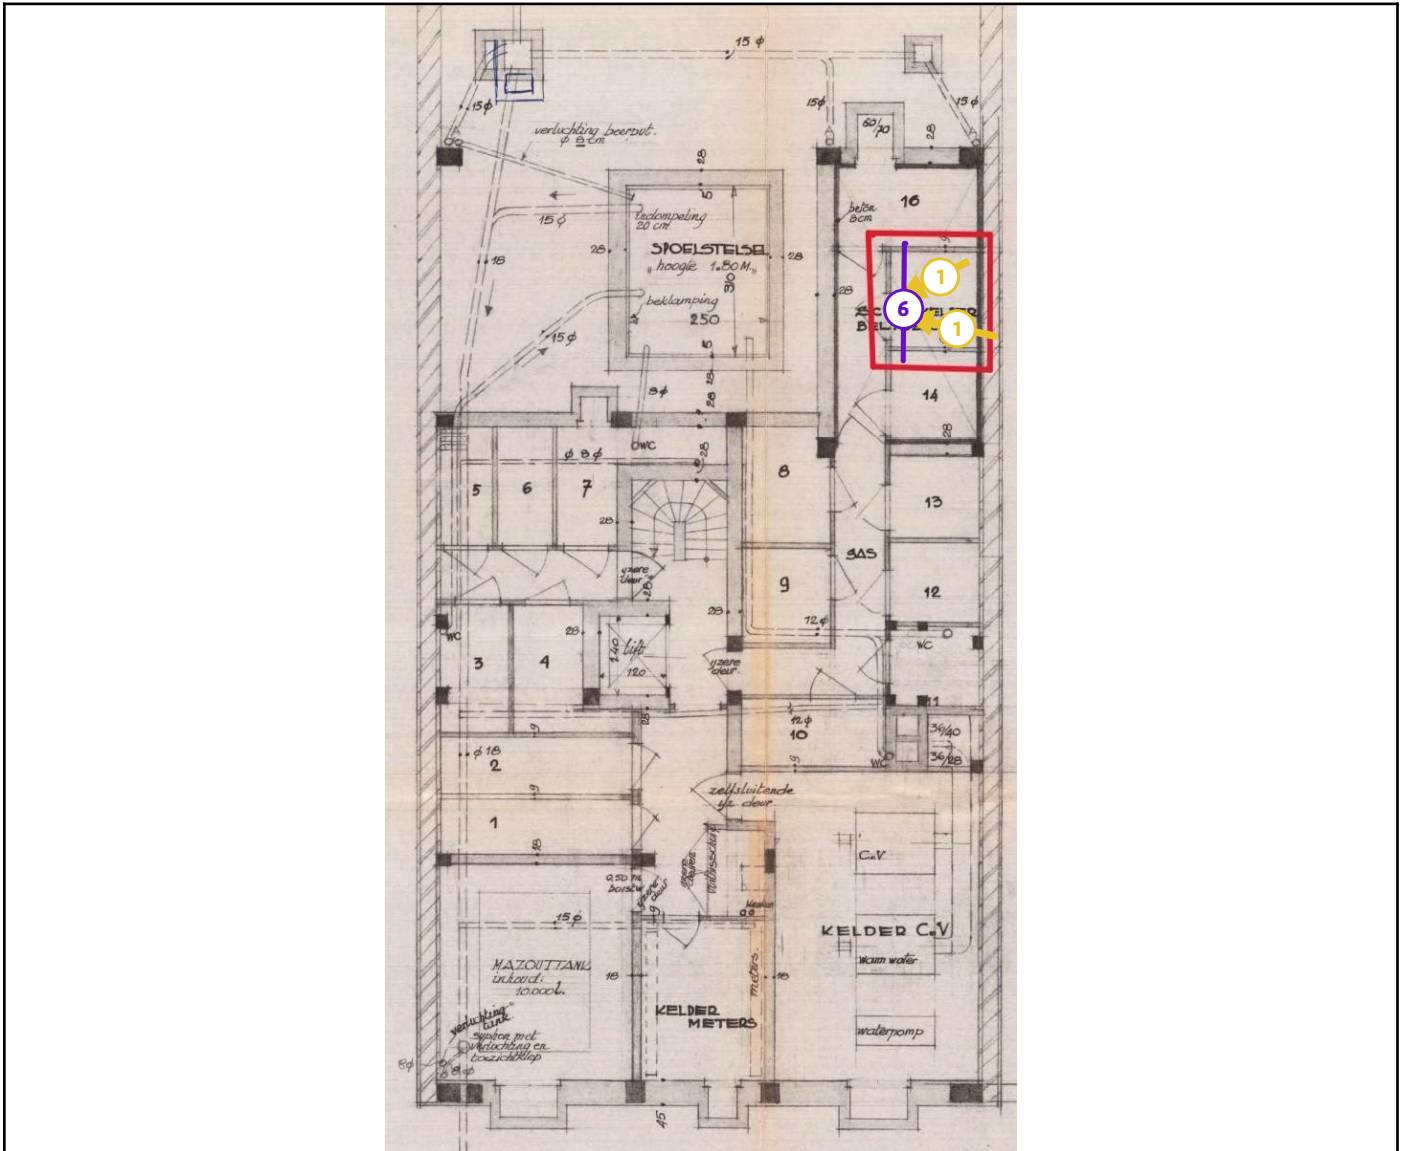
Plan 1.2: Kelderberging 15

Beschrijving	Type	Actie
1. Bakeliet schakelaar - lampfittings	Asbestmateriaal	Zorgvuldig beheren
6. Leidingisolatie collectieve leidingen	Overige ruimte of materiaal	-

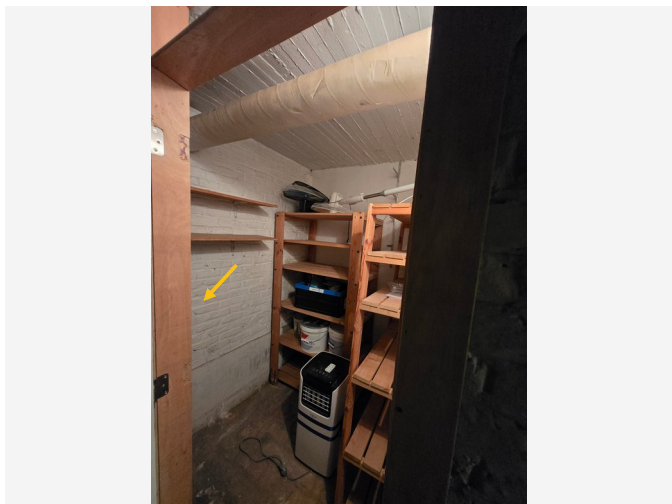
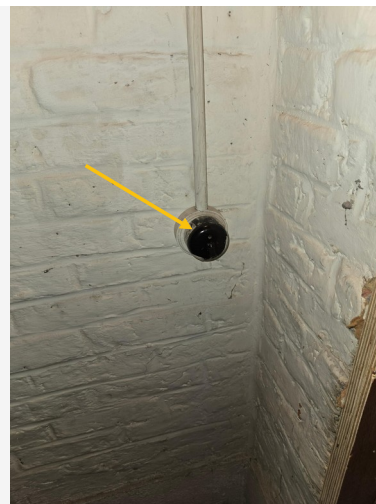
Het asbestmateriaal valt onder de mijlpaal van 2040.

Laag materiaalrisico en/of verlaagde kans op vezelvrijgave

Gebondenheid	Categorie 1: hechtgebonden in oorsprong
Asbestsoort (vezeltype)	Crocidoliet aanwezig
Asbestconcentratie	Laag (< 50%)
Afschermingsgraad van het gehele materiaal	Geheel of deels vrij aan de binnenlucht, maar geen contact met binnenluchtstromen
Toestand van het materiaal	Onbeschadigd, niet verweerd

Beschrijving	Bakeliet schakelaar - lampfittings
Omgeving	Binnen
Primaire drager	Communicatie en elektrische infrastructuur en uitrusting
Asbestmateriaal	Plaat, paneel, tablet - Type Bakeliet
Bindmiddel van asbestmateriaal	Kunststof of -hars
Gebondenheid op basis van bindmiddel	Hecht
Hoeveelheid (oppervlakte - dikte - aantal)	<ul style="list-style-type: none">• 0,05 m² - 0,50 cm - 2 stuks
Totaal volume	< 0,001 m ³
Eenvoudig bereikbaar	Ja
Bevestigingswijze	<ul style="list-style-type: none">• Geschroefd
Identificatiemethode	<p>De asbestdeskundige beoordeelt het materiaal als asbestverdacht en dus asbesthoudend, en dit zonder monstername.</p> <p>Motivatie: De monstername brengt andere schade aan dan schade die inherent is aan de monstername.</p>
Destructieve handeling voor identificatie	Nee

- Zorg voor een veilig beheer. Vermijd het beschadigen van het asbestmateriaal. Controleer de toestand jaarlijks op wijzigingen.
- Voer bijkomende staalname(s) uit.

- Eenvoudige handelingen: mag via doe-het-zelf of door werknemer(s) met opleidingsattest eenvoudige handelingen
Deze toepassing mag door een aannemer die over een opleidingsattest eenvoudige handelingen beschikt of door een particulier (doe-het-zelver), verwijderd worden indien er geen verhoogd risico op vrijgave van asbestvezels (max. concentratie 0,01 vezels/cm³ - CODEX Art. VI.3-54) ontstaat. De individuele elementen moeten zonder machinale werktuigen (boormachine, slijpschijf, hogedrukreiniger, etc.) en zonder breken of gooien een voor een losgemaakt worden en dubbel en luchtdicht verpakt afgevoerd worden naar een erkend afvalpunt (recyclagepark). Daar moeten ze voorzichtig in de container voor asbestafval worden gelegd. Op het recyclagepark worden uitsluitend hechtgebonden asbestmaterialen aanvaard. Niet-hechtgebonden asbestmaterialen kunnen enkel bij een erkend asbestverwijderaar of asbestafvalverwerker worden aangeboden.

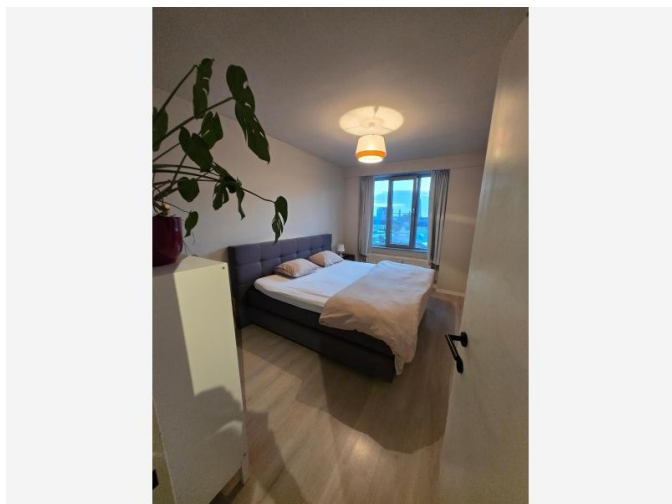
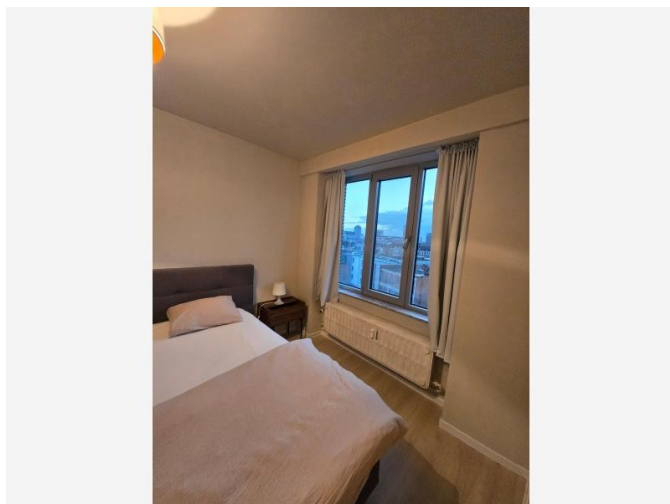
Alle plafonds zijn gemaakt van niet-asbestverdachte materialen (bijvoorbeeld laminaat, gyproc, ...), deze toepassingen zijn niet asbestverdacht. We hebben echter niet kunnen vaststellen of er mogelijk asbestverdachte of asbesthoudende materialen achter deze toepassingen aanwezig zijn. Bij renovatie of sloop is het aangeraden om een destructief onderzoek te laten uitvoeren van deze toepassingen.

Basis voor advies	Verder destructief onderzoek indien noodzakelijk
Primaire drager	Plafond

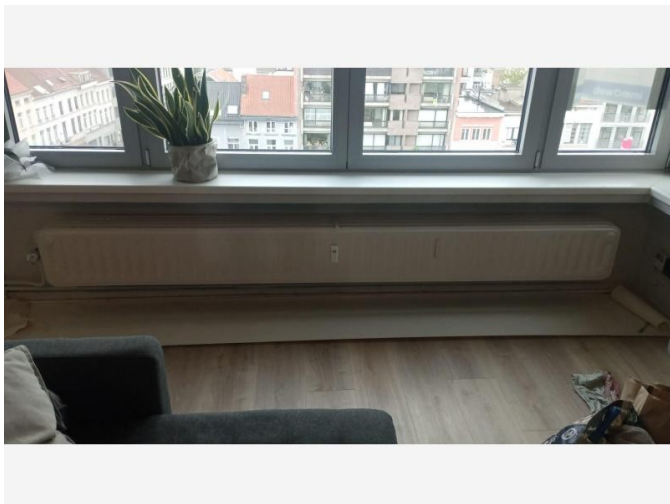
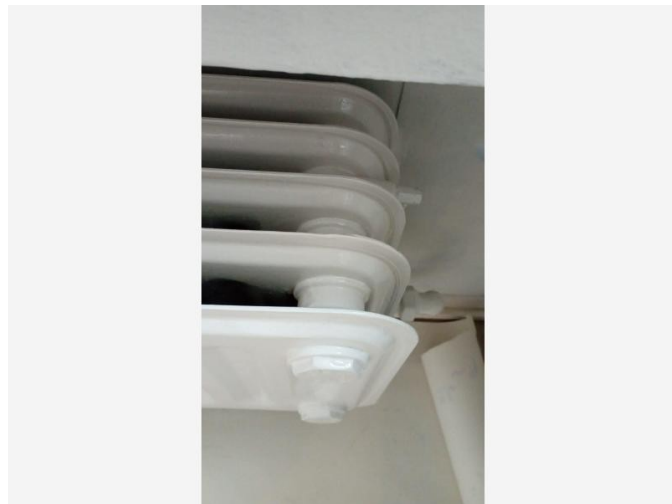
Fiche 3: Packingen oude radiatoren

De oude radiatoren zijn herschilderd. De potentieel asbesthoudende packingen tussen de platen en bevestigingsmoer is hierdoor niet meer zichtbaar maar wél nog aanwezig.

Basis voor advies	De asbestdeskundige beoordeelt het materiaal als asbesthoudend op basis van een beoordeling met het blote oog.
Primaire drager	HVAC infrastructuur en uitrusting
(Asbest)materiaal	Pakking, dichting
Bindmiddel	Karton - papier - viltachtig
Gebondenheid bindmiddel	Niet-hechtgebonden

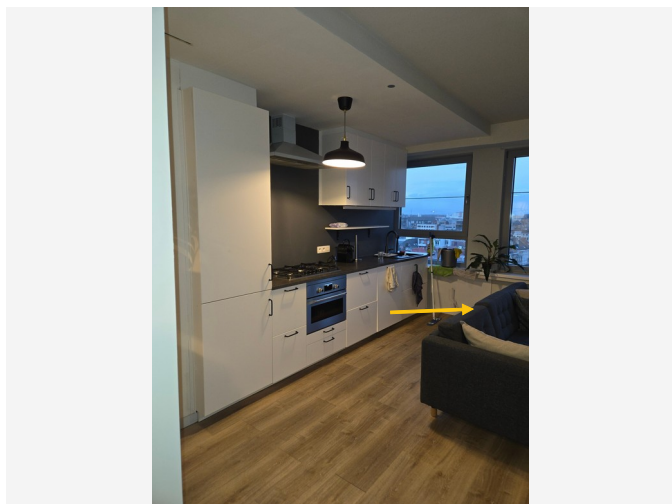
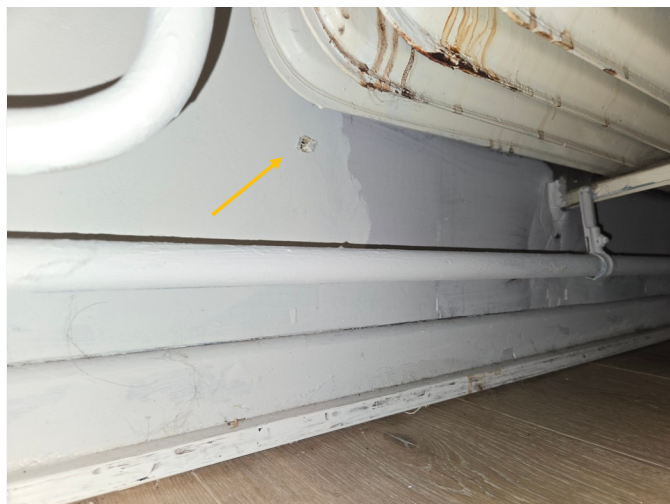
Fiche 4: Pleisterwerk wanden

Geen asbest

#	Type	Referentie	Resultaat
4.1	Mengmonster	M1	Geen asbest

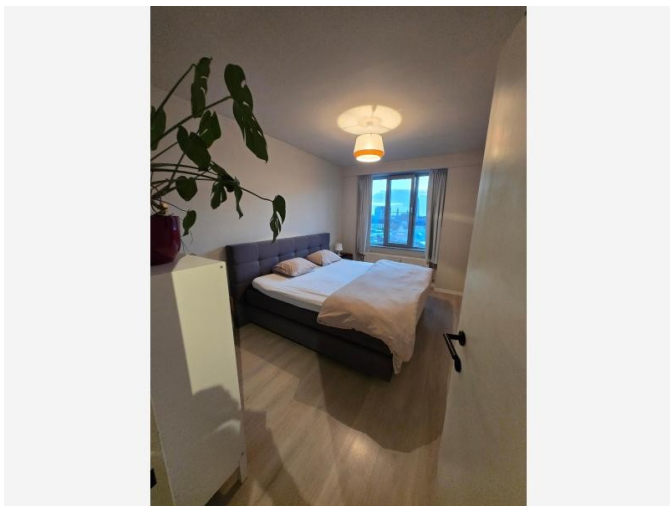
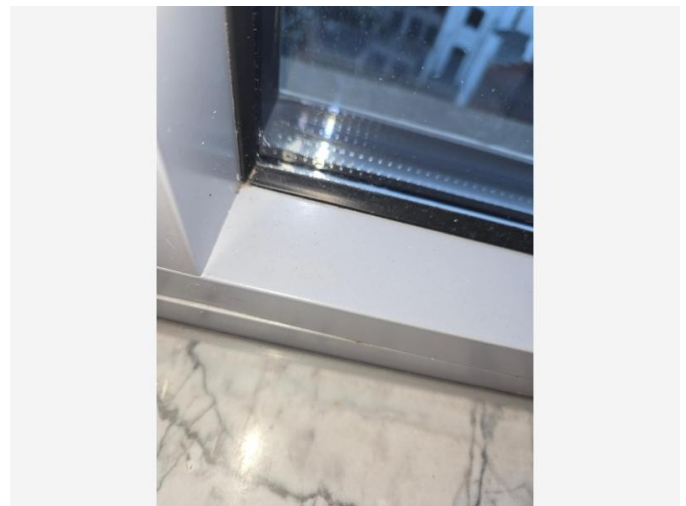
Beschrijving	Notitie	Terug te vinden op plannen
Fiche 5: Mastiek (niet aanwezig)	Er is geen asbestverdachte mastiek aanwezig in alle ramen van het inspectiegebied.	-
Fiche 6: Leidingisolatie collectieve leidingen	<p>De leidingisolatie in de private ruimte behoort toe tot de gemeenschappelijke delen.</p> <p>De toepassing werd negatief getest in het onderzoek van het asbestattest van de gemeenschappelijke delen.</p> <p>Vraag voor verdere info het asbestattest van de gemeenschappelijke delen op.</p>	Plan 1.2: Kelderberging 15
