# Asbestinventarisatattest

Meerbeekhof 14, 3190 Boortmeerbeek

Attestnummer : 20260820-000319.000

**Asbestveilig** (maar niet asbestvrij)

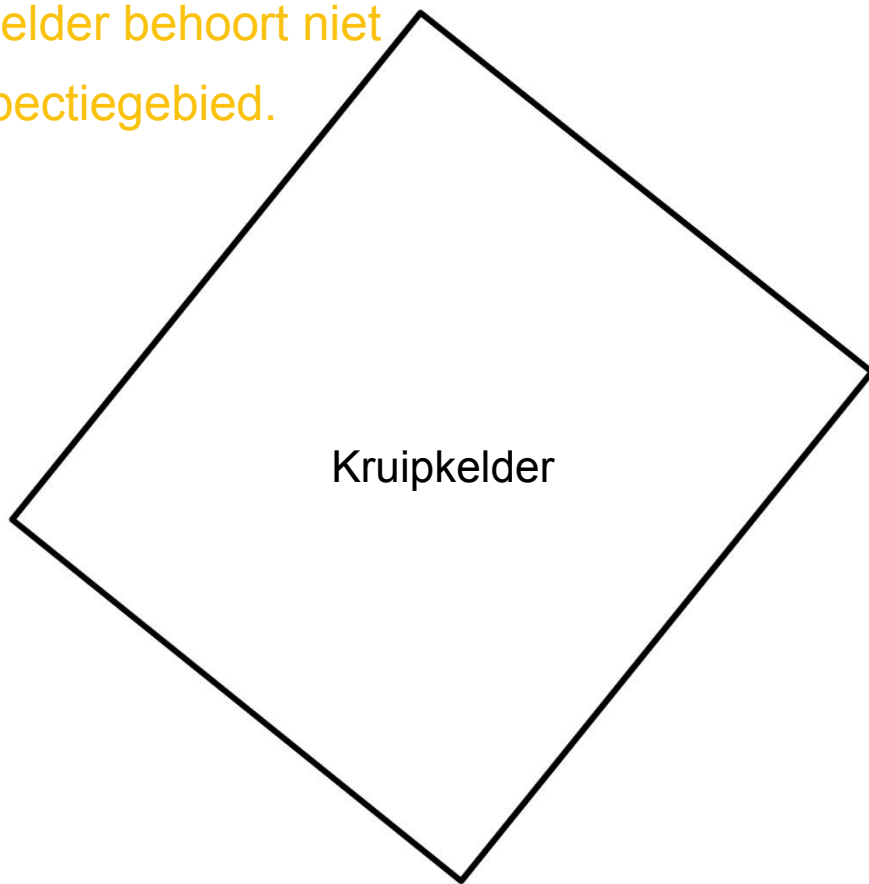
## Plan 1.1: Plan kelder

Een kruipkelder behoort niet tot het inspectiegebied.

| Beschrijving | Type | Actie |
|---|---|---|
| 3. Kruipkelder | Beperking | - |

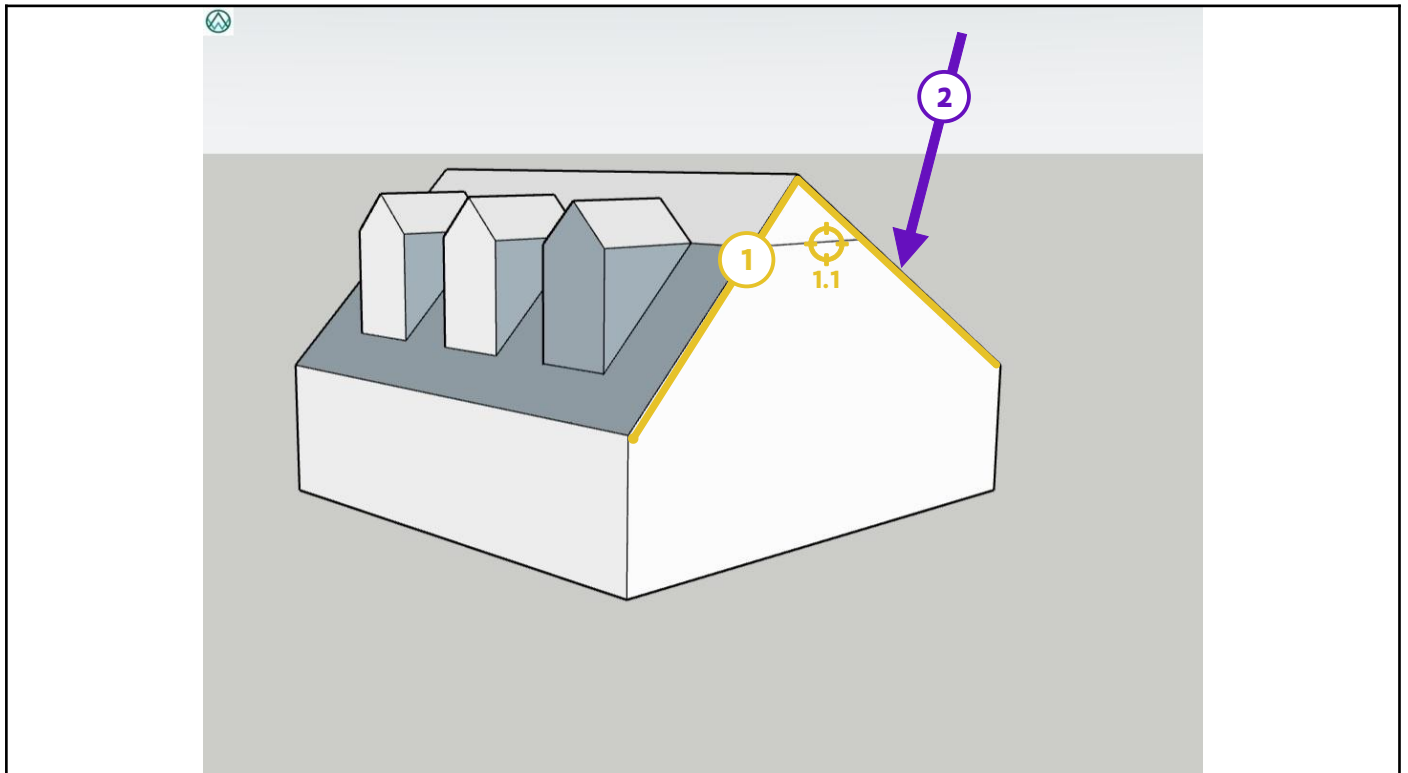
## Plan 1.4: Plan dak woning

| Beschrijving | Type | Actie |
|---|---|---|
| 1. Onderdak | Asbestmateriaal | Zorgvuldig beheren |
| 2. Schouw dak | Beperking | - |

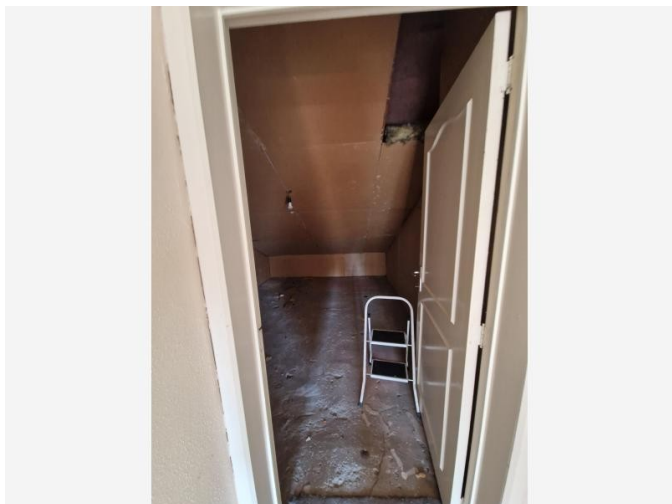
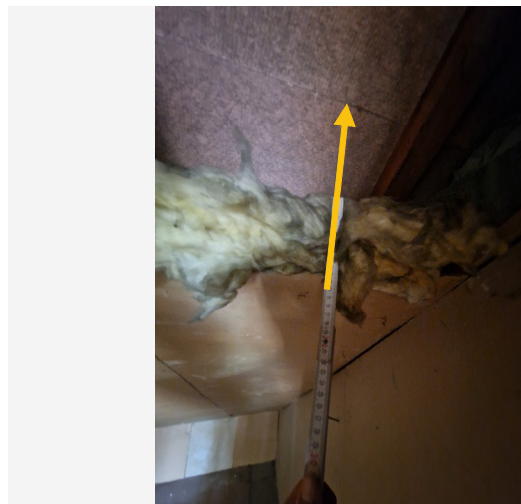
| Eindbeoordeling materiaalrisico | Zeer laag materiaalrisico en/of zeer lage kans op vezelvrijgave |

| Gebondenheid | Categorie 1: hechtgebonden in oorsprong |
| Asbestsoort (vezeltype) | Alleen chrysotiel aanwezig |
| Asbestconcentratie | Laag (< 50%) |
| Toestand van het materiaal | Licht beschadigd, licht verweerd. Intacte calciumsilicaatplaat of materiaal met categorie 3-gebondenheid |

| # | Type | Referentie | Resultaat |
|---|---|---|---|
| 1.1 | Puntmonster | Staal 4 | Chrysotiel |

| Beschrijving | Onderdak |
| Asbestmateriaal | Plaat, paneel, tablet - Type Menuiserite |

Zorgvuldig beheren

- Zorg voor een veilig beheer. Vermijd het beschadigen van het asbestmateriaal. Controleer de toestand jaarlijks op wijzigingen.

- Eenvoudige handelingen: mag via doe-het-zelf of door werknemer(s) met opleidingsattest eenvoudige handelingen  
Deze panelen mag u zelf verwijderen.

Probeer de panelen in 1 geheel te verwijderen zonder te breken. Bevochtig de werkomgeving en de panelen met een waterspray tijdens de verwijdering. Bij twijfel, vraag raad en/of hulp aan een vakman met opleidingsattest eenvoudige handelingen. Kijk achteraan in het asbestattest naar de toelichtingen bij de verwijderingstechnieken. Zeker die van eenvoudige handelingen en doe het zelf. Hou rekening met de nodige voorzorgsmaatregelen en PBM's zoals een FFP3 mondkapje en handschoenen. Zorg ervoor dat de ramen en deuren gesloten zijn van de ruimtes waar de werken plaatsvinden en dat er geen derden aanwezig zijn. Gebruik ook geen elektrisch snelwerkend gereedschap bij asbestverwijderingswerken.

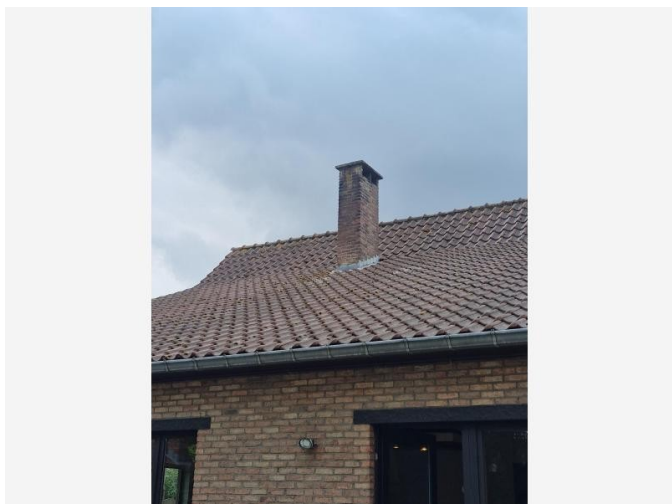
**Reden:** Het te onderzoeken materiaal situeert zich hoger dan 3,50 m te rekenen vanaf een veilige ondergrond

**Uitleg van de asbestdeskundige:** De schouw en cementering is niet-inspecteerbaar vanwege de hoogte.

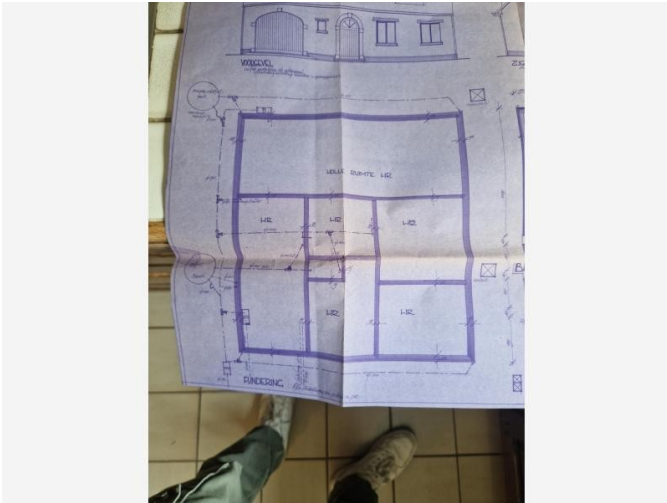
**Reden:** Het onderzoek kan niet uitgevoerd worden binnen de bepalingen van de Welzijnswet

**Uitleg van de asbestdeskundige:** Kruipkelder behoort niet tot het inspectiegebied.

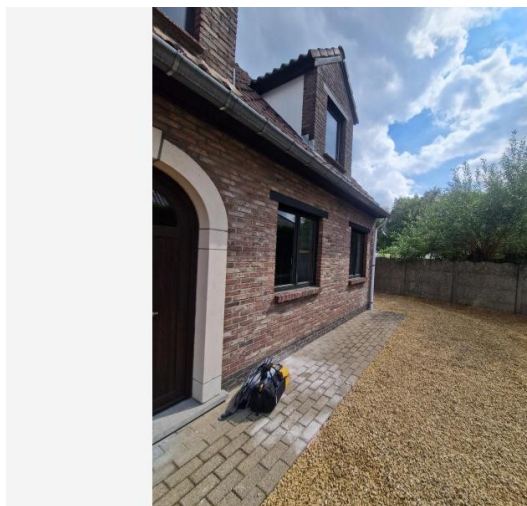
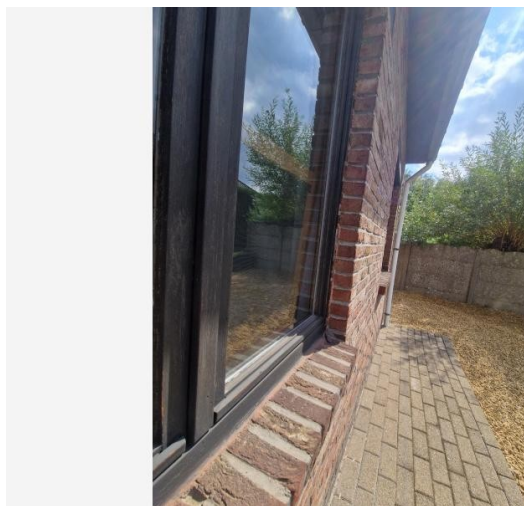
## Fiche 4: Mastiek ramen

Geen asbest

| # | Type | Referentie | Resultaat |
|---|---|---|---|
| 4.1 | Mengmonster | Staal 5 | Geen asbest |

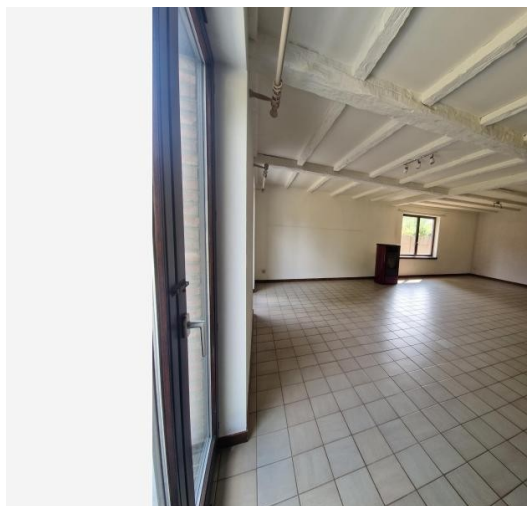
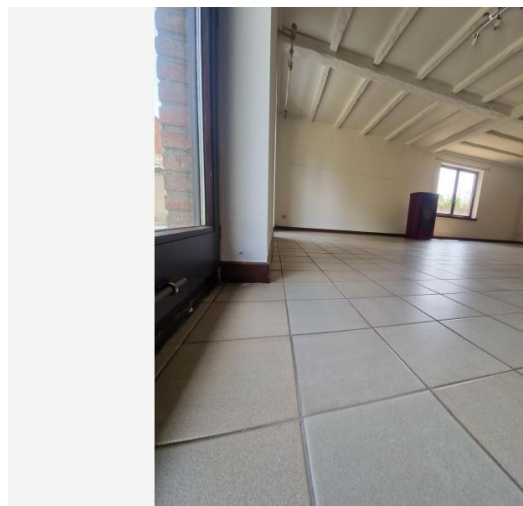
## Fiche 5: Pleisterwerk muren

Geen asbest

| # | Type | Referentie | Resultaat |
|---|---|---|---|
| 5.1 | Mengmonster | Staal 1 muren | Geen asbest |

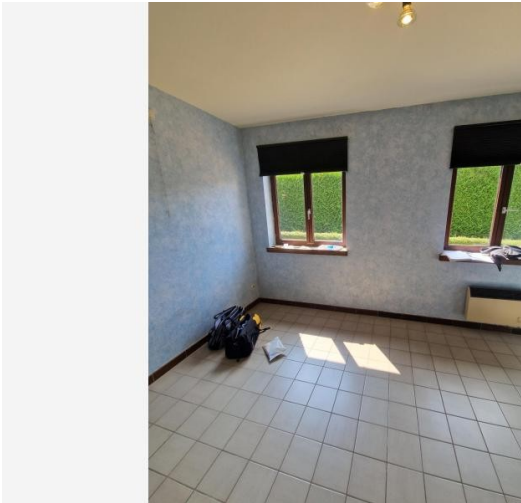
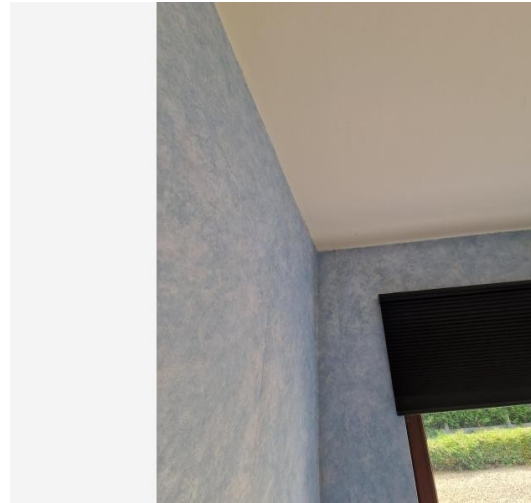
## Fiche 6: Pleisterwerk plafonds

Geen asbest

| # | Type | Referentie | Resultaat |
|---|---|---|---|
| 6.1 | Mengmonster | Staal 2 plafonds | Geen asbest |

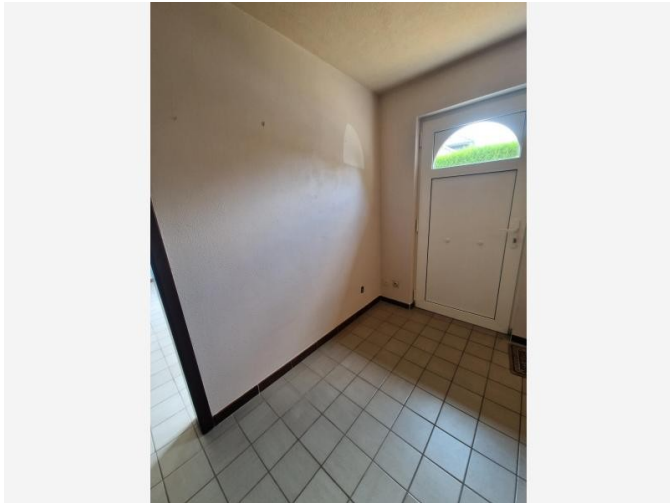
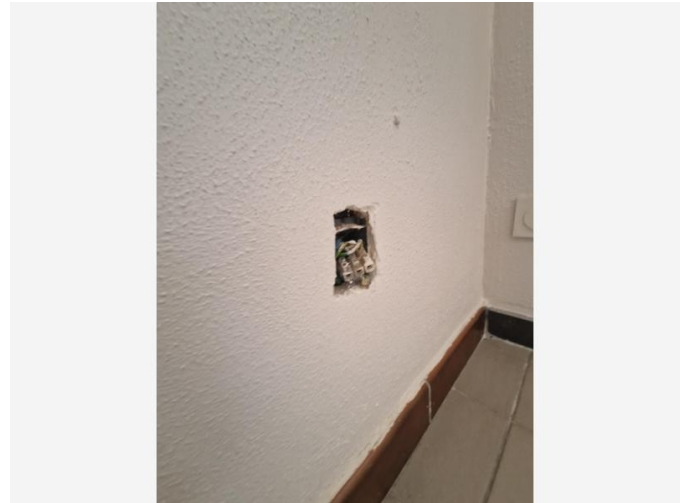
## Fiche 7: Crepi muren binnen

Geen asbest

| # | Type | Referentie | Resultaat |
|---|---|---|---|
| 7.1 | Mengmonster | Staal 3 | Geen asbest |

| Opmerking | Crepi aanwezig aan de muren van de inkom (GV) en hal (V1) |
