# Asbestinventarisatattest

Schrans 19, 3190 Boortmeerbeek

Attestnummer : 20260828-000265.000

Uitgegeven op : 28.08.2026

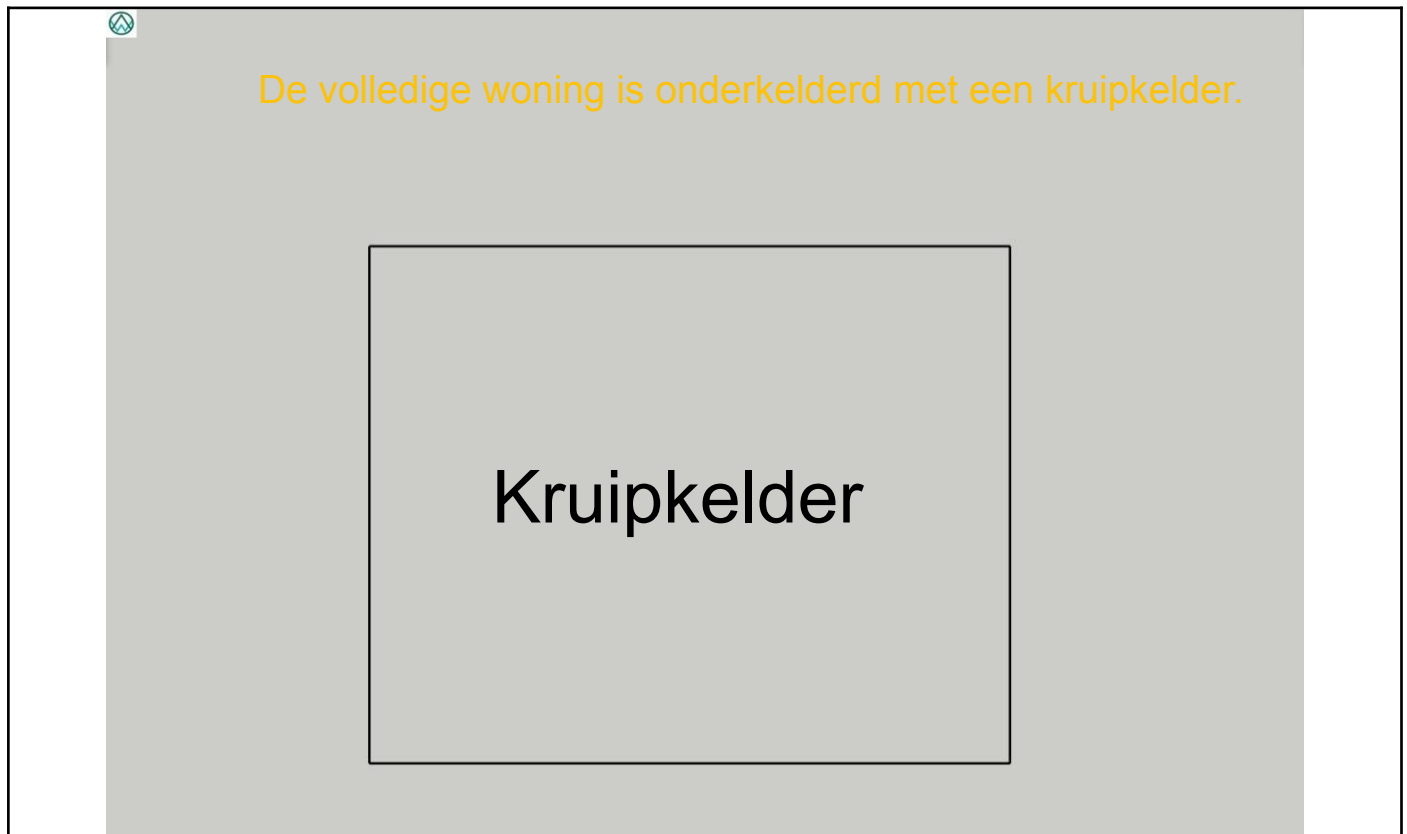
## Plan 1.1: Plan kelder woning

| Beschrijving | Type | Actie |
|---|---|---|
| 3. Kruipkelder | Beperking | - |

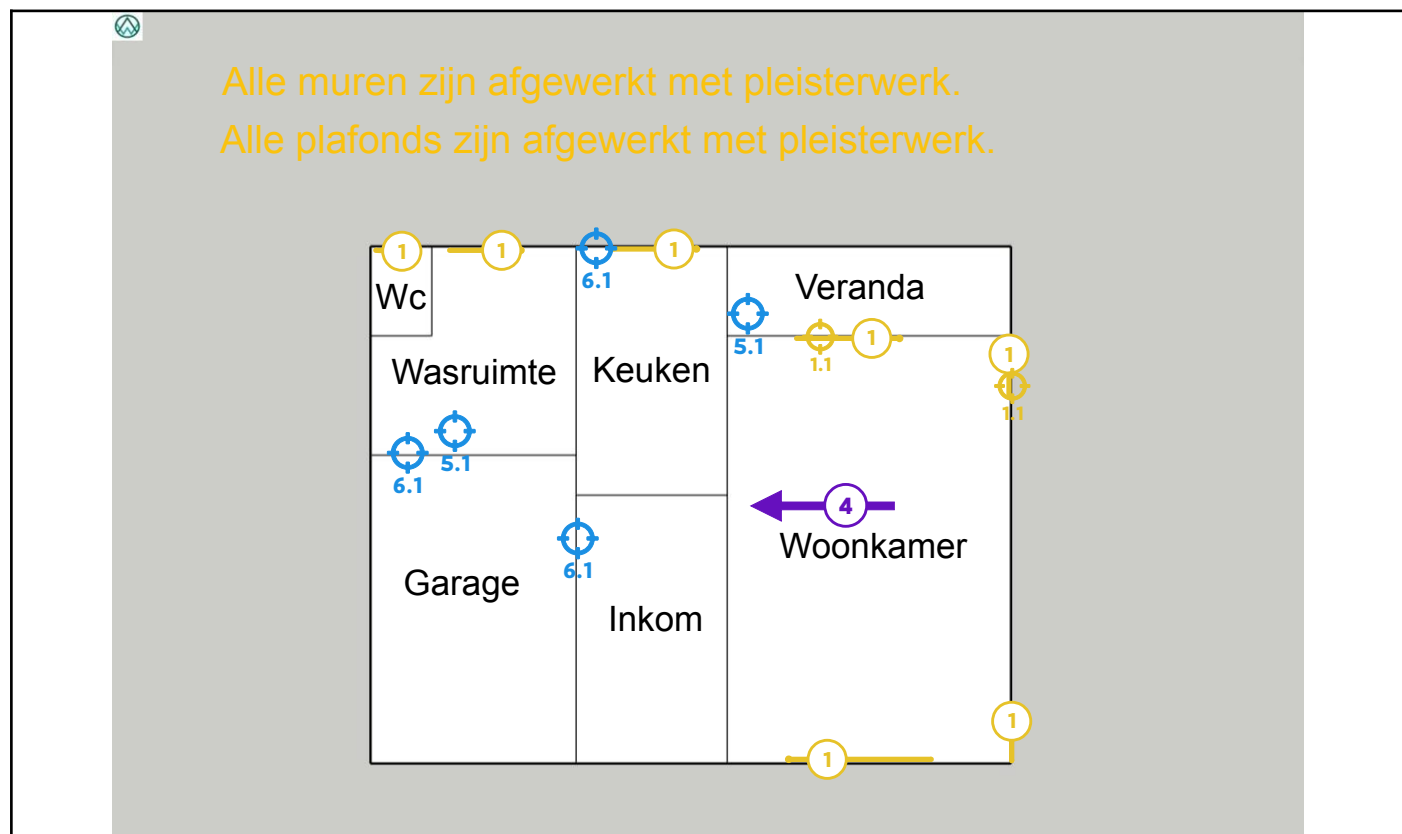
## Plan 1.2: Plan gelijkvloers

| Beschrijving | Type | Actie |
|---|---|---|
| 1. Mastiek ramen woning | Asbestmateriaal | Zorgvuldig beheren |
| 4. Recente kachel | Advies | - |
| 5. Pleisterwerk plafonds | Geen asbest | - |
| 6. Pleisterwerk muren | Geen asbest | - |

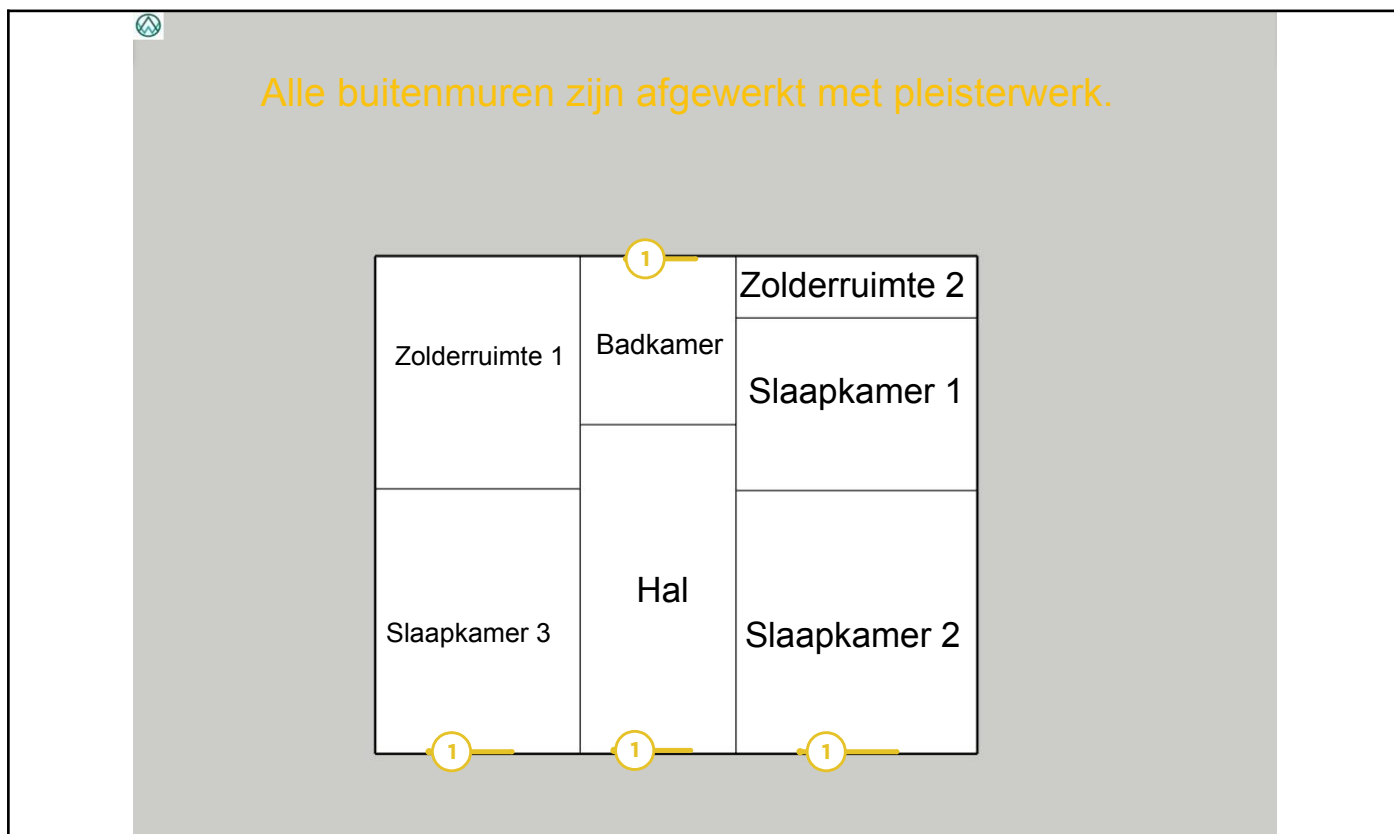
## Plan 1.3: Plan verdieping 1

| Beschrijving | Type | Actie |
|---|---|---|
| 1. Mastiek ramen woning | Asbestmateriaal | Zorgvuldig beheren |
| 6. Pleisterwerk muren | Geen asbest | - |

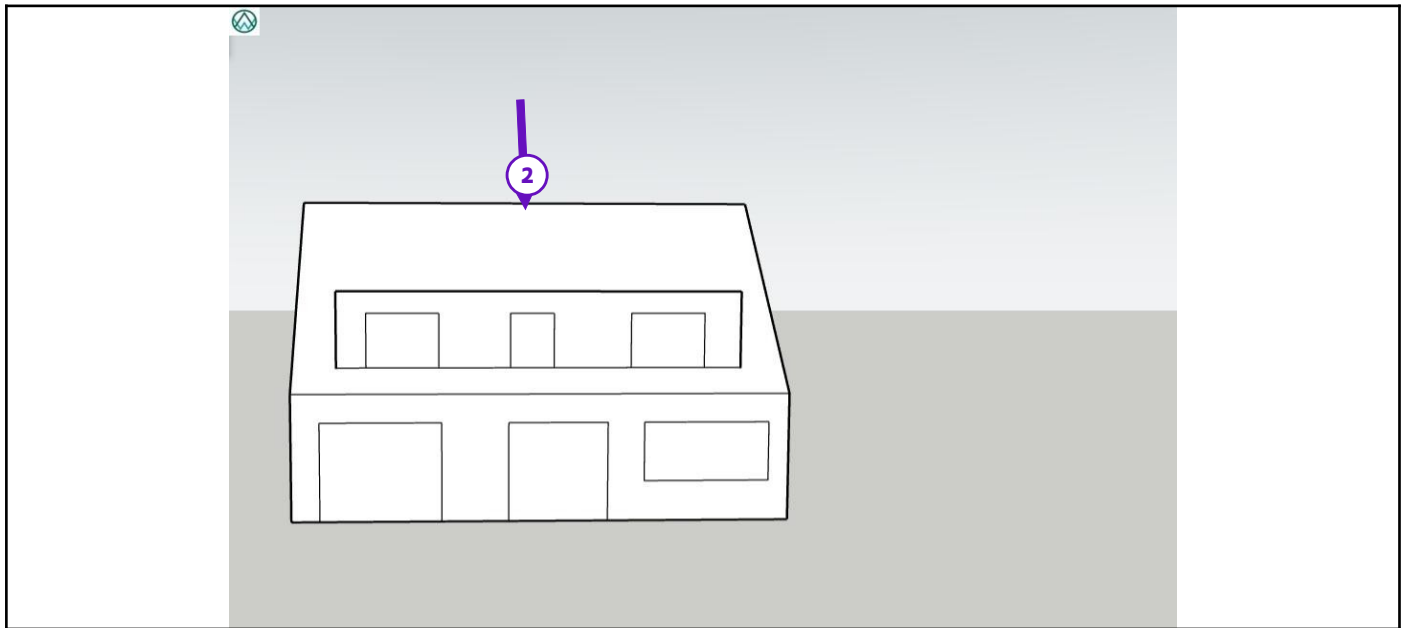
## Plan 1.4: Plan vooraanzicht woning

| Beschrijving | Type | Actie |
|---|---|---|
| 2. Schouw dak | Beperking | - |

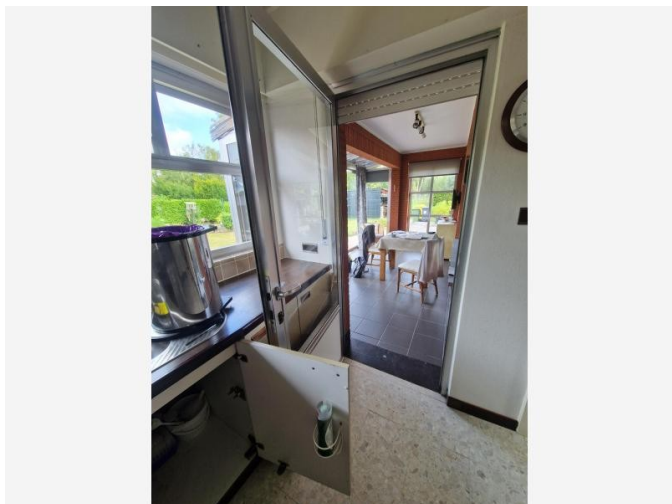
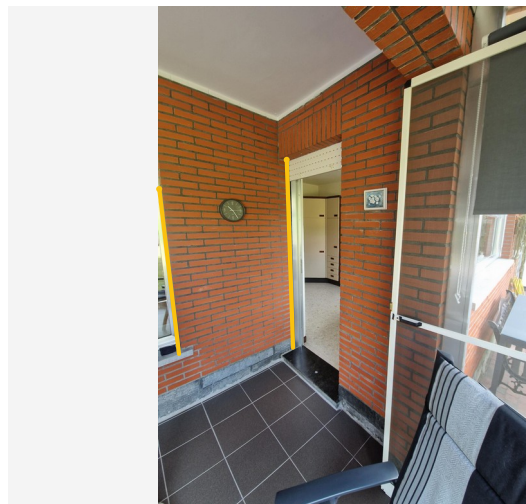
Het asbestmateriaal valt onder de mijlpaal van 2040.

| Eindbeoordeling materiaalrisico | Laag materiaalrisico en/of verlaagde kans op vezelvrijgave |

| Gebondenheid | Categorie 1: hechtgebonden in oorsprong |
| Asbestsoort (vezeltype) | Alleen chrysotiel aanwezig |
| Asbestconcentratie | Laag (< 50%) |
| Afschermingsgraad van het gehele materiaal | Geheel of deels vrij aan de buitenlucht, maar geen contact met binnenlucht |
| Toestand van het materiaal | Licht beschadigd, licht verweerd. Intacte calciumsilicaatplaat of materiaal met categorie 3-gebondenheid |

| # | Type | Referentie | Resultaat |
|---|---|---|---|
| 1.1 | Mengmonster | Staal 3 | Chrysotiel |

| Beschrijving | Mastiek ramen woning |
| Asbestmateriaal | In-situ afwerkingslagen - Pasta, stopverf, voegsel, stopsel, vulsel, mastiek, kitten, ... |

- Zorg voor een veilig beheer. Vermijd het beschadigen van het asbestmateriaal. Controleer de toestand jaarlijks op wijzigingen.

- Eenvoudige handelingen: mag via doe-het-zelf of door werknemer(s) met opleidingsattest eenvoudige handelingen  
Mag via doe het zelf. Informeer uzelf alvorens u begint. Check de website van OVAM. Gebruik beschermende kledij en voer het afval op de correcte manier af. Verpak het materiaal dubbel in plastic en gebruik asbest afvalzakken. Probeer de profielen of het glas niet te breken bij de verwijdering. Anders is het ten sterkste aangeraden een vakman met opleidingsattest "Eenvoudige handelingen asbest" te contacteren. Kijk achteraan in het asbestattest naar de toelichtingen bij de verwijderingstechnieken. Zeker die van eenvoudige handelingen en doe het zelf. Hou rekening met de nodige voorzorgsmaatregelen en PBM's zoals een FFP3 mondmasker en handschoenen. Zorg ervoor dat de ramen en deuren gesloten zijn van de ruimtes waar de werken plaatsvinden en dat er geen derden aanwezig zijn. Gebruik ook geen elektrisch snelwerkend gereedschap bij asbestverwijderingswerken.

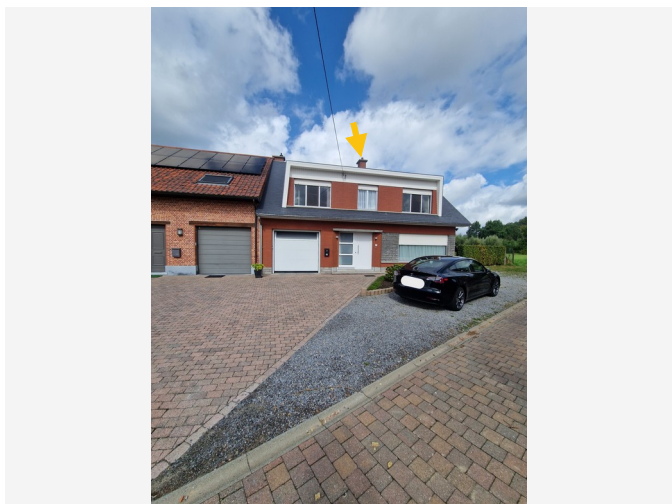
**Reden:** Het te onderzoeken materiaal situeert zich hoger dan 3,50 m te rekenen vanaf een veilige ondergrond

**Uitleg van de asbestdeskundige:** De schouw en cementering is niet-inspecteerbaar vanwege de hoogte.

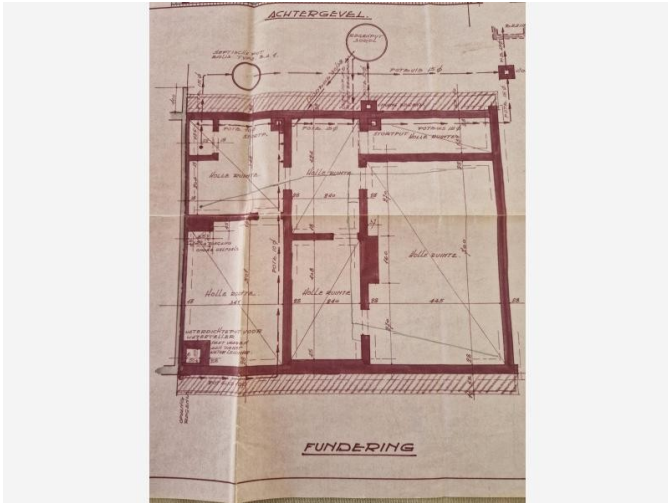
**Reden:** Het onderzoek kan niet uitgevoerd worden binnen de bepalingen van de Welzijnswet

**Uitleg van de asbestdeskundige:** Kruipkelder behoort niet tot het inspectiegebied.

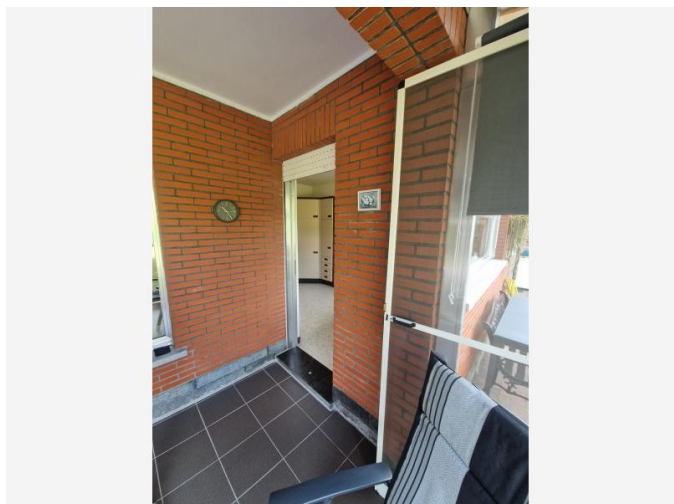
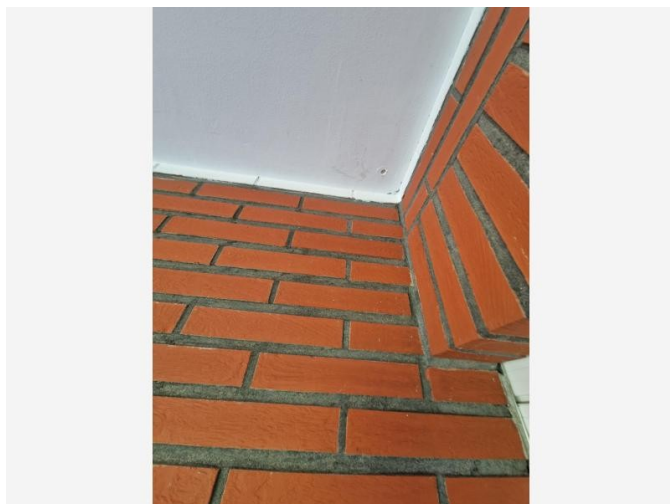
## Fiche 5: Pleisterwerk plafonds

Geen asbest

| # | Type | Referentie | Resultaat |
|---|---|---|---|
| 5.1 | Mengmonster | Staal 2 plafonds | Geen asbest |

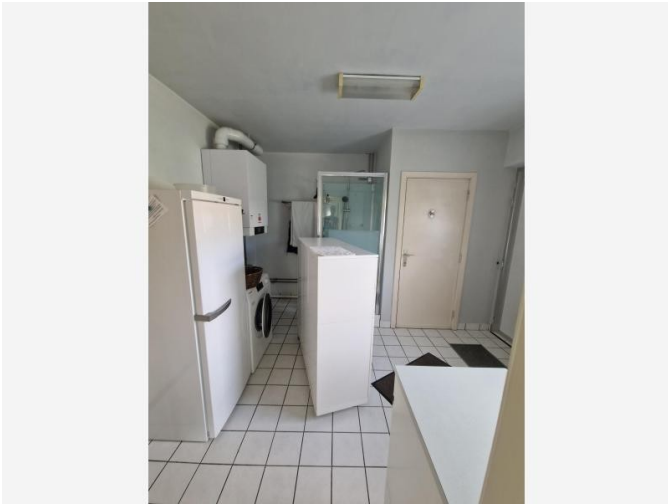
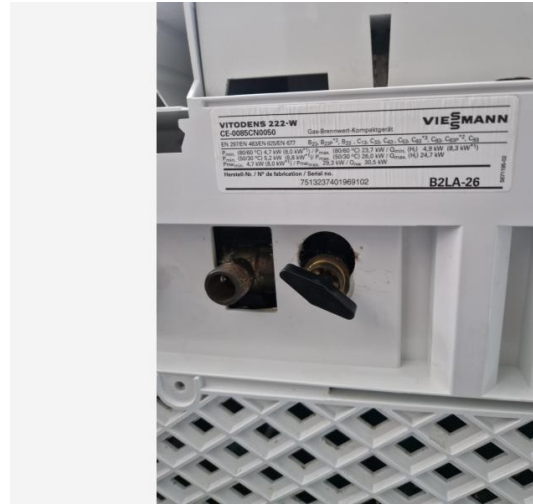
## Fiche 8: Recente verwarmingsketel

| Beschrijving | Notitie | Terug te vinden op plannen |
|---|---|---|
| Fiche 8: Recente verwarmingsketel | Verwarmingsketel van na 2000. Hieruit kunnen we stellen dat er geen asbest materiaal meer aanwezig is in de ketel (koord, koppelingen, plaatmateriaal). | - |
