# Asbestinventarisatetest

Neerstraat 121, 3150 Haacht

Attestnummer : 20260903-000175.000

**Niet-asbestveilig**

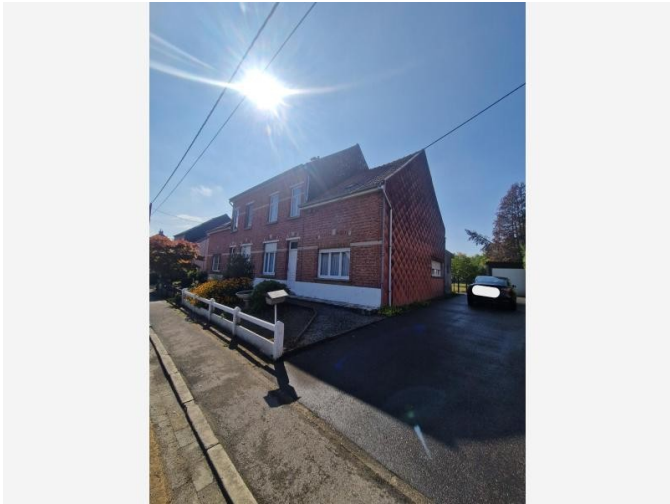
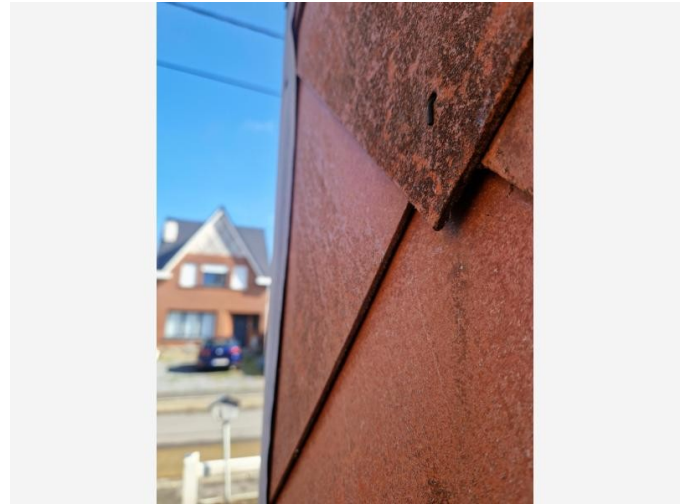
| Fiche 1: Leien zijgevel (rood)..... | 20 |

| Eindbeoordeling materiaalrisico | Verhoogd materiaalrisico en/of verhoogde kans op vezelvrijgave |

| Toestand van het materiaal | Matig beschadigd, matig verweerd |

| # | Type | Referentie | Resultaat |
|---|---|---|---|
| 1.1 | Puntmonster | Staal 7 | Chrysotiel |

| Beschrijving | Leien zijgevel (rood) |

Verwijderen

- Verwijder dit asbestmateriaal zo snel mogelijk. Volg de toestand goed op.
- Hemelwater dat afspoelt van asbestcement daken of gevels kan asbestdeeltjes bevatten. Gebruik het enkel voor gesloten circuits (bv. spoelen toiletten). Reinig na het vervangen van het dak of de gevel de dakgoten en regenwaterput of -ton om asbesthoudend sediment of slib te verwijderen

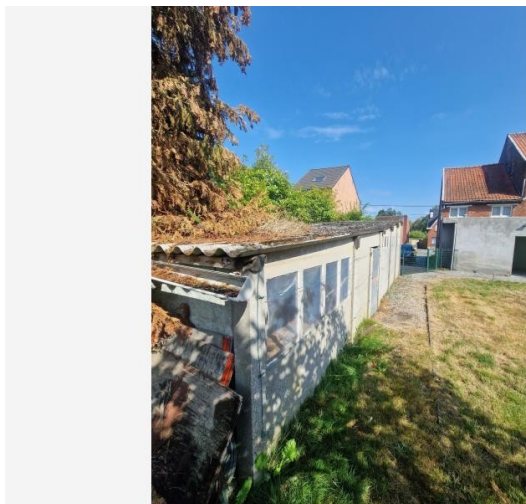
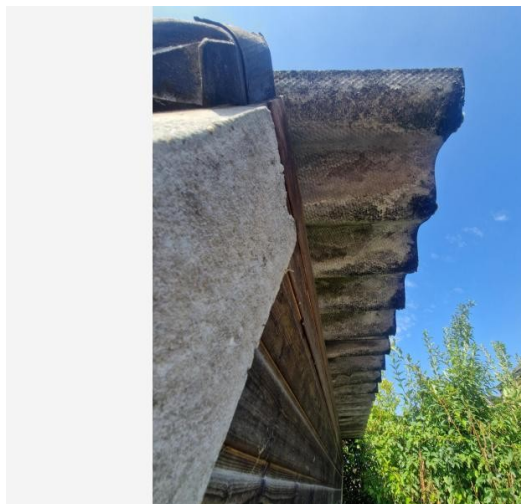
| Fiche 2: Golfplaten van cement..... | 23 |

| Eindbeoordeling materiaalarisico | Verhoogd materiaalarisico en/of verhoogde kans op vezelvrijgave |

| Toestand van het materiaal | Matig beschadigd, matig verweerd |

| # | Type | Referentie | Resultaat |
|---|---|---|---|
| 2.1 | Puntmonster | Staal 9 | Chrysotiel |

| Beschrijving | Golfplaten van cement |

Verwijderen

- Verwijder dit asbestmateriaal zo snel mogelijk. Volg de toestand goed op.

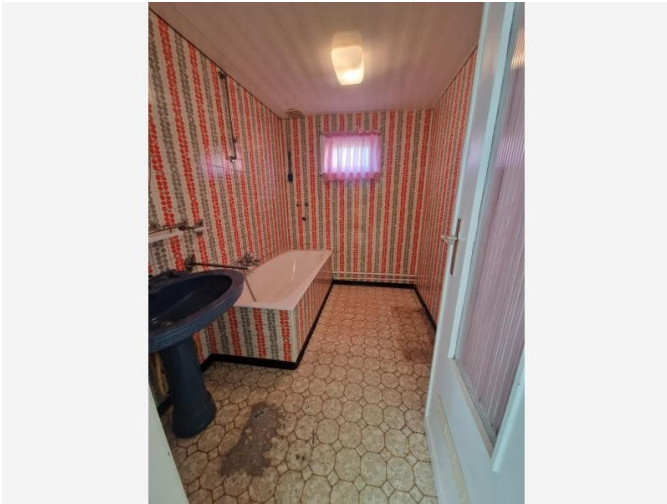
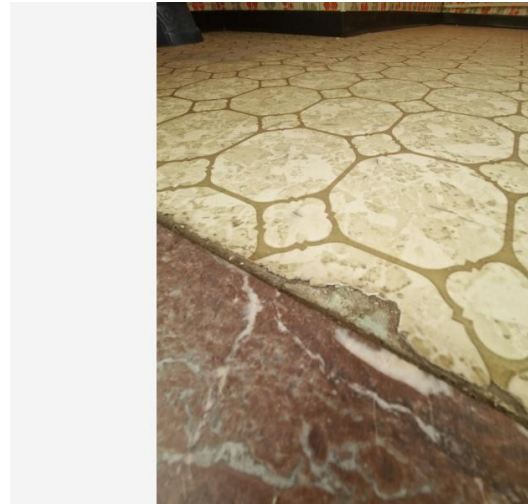
| Fiche 3: Vinyl badkamer..... | 26 |

De vinyl is vastgelijmd en daardoor hermetische zone.

| Eindbeoordeling materiaalisico | Laag materiaalisico en/of verlaagde kans op vezelvrijgave |

| # | Type | Referentie | Resultaat |
|---|---|---|---|
| 3.1 | Puntmonster | Staal 3 | Chrysotiel |

| Beschrijving | Vinyl badkamer |

Zorgvuldig beheren

- Zorg voor een veilig beheer. Vermijd het beschadigen van het asbestmateriaal. Controleer de toestand jaarlijks op wijzigingen.

- Hermetische zone (erkend asbestverwijderaar)  
Deze toepassing kan volgens ons enkel in een hermetische zone verwijderd worden. Kijk achteraan in het asbestattest naar de toelichtingen bij de verwijderingstechnieken voor meer info over de verwijderstechniek in hermetische zone. Vraag voldoende info en offertes aan verschillende door FOD WASO erkende asbestverwijderaars.

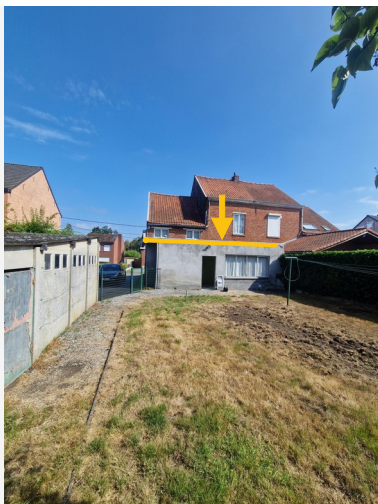
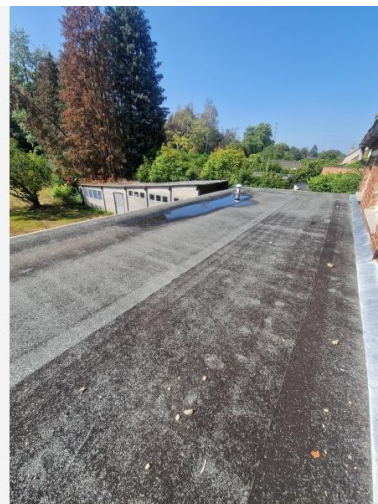
| Fiche 4: Roofing plat dak..... | 29 |

| Eindbeoordeling materiaalisico | Laag materiaalisico en/of verlaagde kans op vezelvrijgave |

| Toestand van het materiaal | Licht beschadigd, licht verweerd. Intacte calciumsilicaatplaat of materiaal met categorie 3-gebondenheid |

| Beschrijving | Roofing plat dak |

Zorgvuldig beheren

- Zorg voor een veilig beheer. Vermijd het beschadigen van het asbestmateriaal. Controleer de toestand jaarlijks op wijzigingen.
- Voer bijkomende staalname(s) uit.

- Eenvoudige handelingen: mag via doe-het-zelf of door werknemer(s) met opleidingsattest eenvoudige handelingen  
Indien u de roofing wenst te verwijderen is het aangeraden om eerst een aparte staalanalyse uit te voeren van de roofing. Om op deze manier dan te kunnen bevestigen of het al dan niet gaat om een asbesthoudende roofing. Indien de roofing geen asbest bevat, is een erkende verwijderaar ook niet nodig. Kijk achteraan in het asbestattest naar de toelichtingen bij de verwijderingstechnieken. Zeker die van eenvoudige handelingen en doe het zelf. Hou rekening met de nodige voorzorgsmaatregelen en PBM's zoals een FFP3 mondkap en handschoenen. Bij verwijdering en asbesthoudend: informeer bij asbestafval ophaalbedrijven en uw gemeente en containerpark voor het verkrijgen van grote asbest big bags. Zorg ervoor dat er geen derden aanwezig zijn bij de verwijdering en probeer de toepassing niet of zo weinig mogelijk te beschadigen/breken. Het gebruik van elektrisch snelwerkend gereedschap is ook niet toegelaten bij asbestverwijderingswerken.

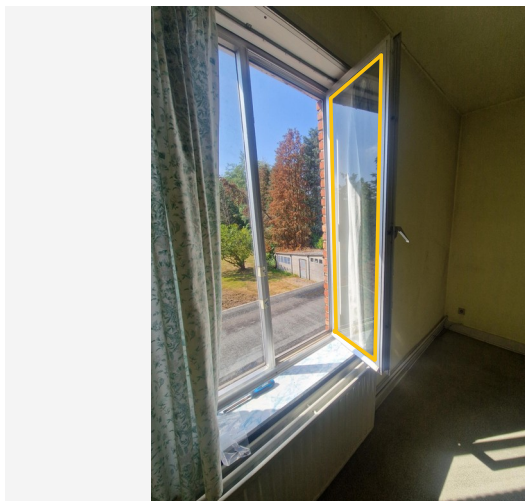
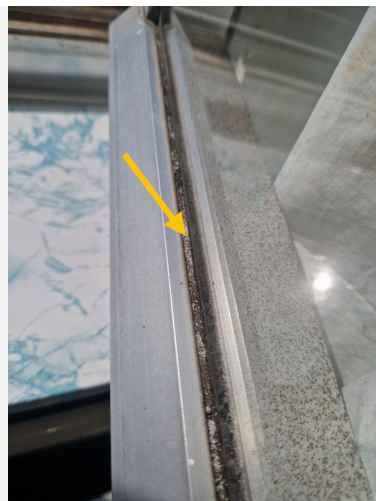
## Fiche 5: Mastiek profiel-glas ramen metalen raamprofielen

| Eindbeoordeling materiaalisico | Laag materiaalisico en/of verlaagde kans op vezelvrijgave |

Zorgvuldig beheren

- Zorg voor een veilig beheer. Vermijd het beschadigen van het asbestmateriaal. Controleer de toestand jaarlijks op wijzigingen.

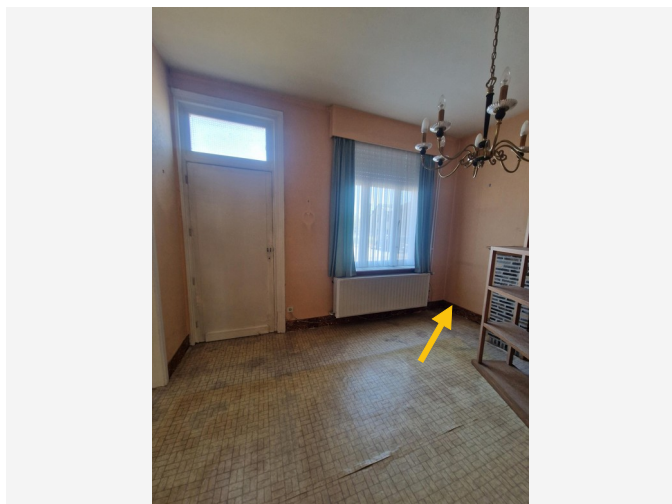
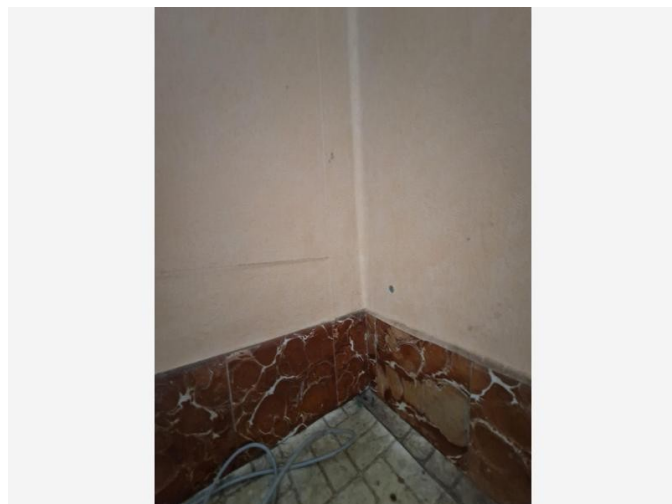
## Fiche 13: Pleisterwerk muren

Geen asbest

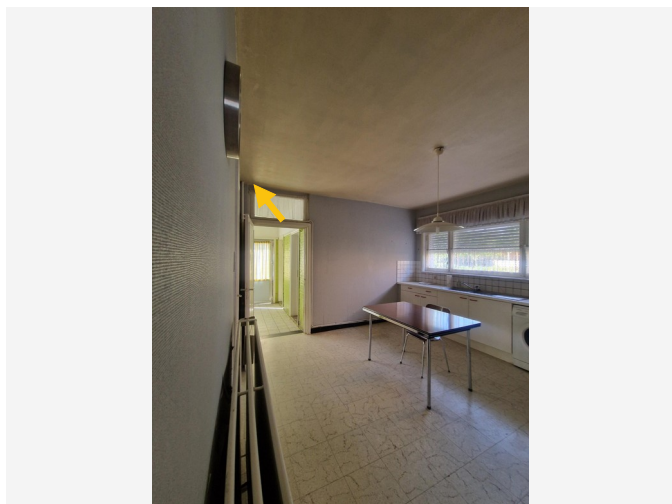
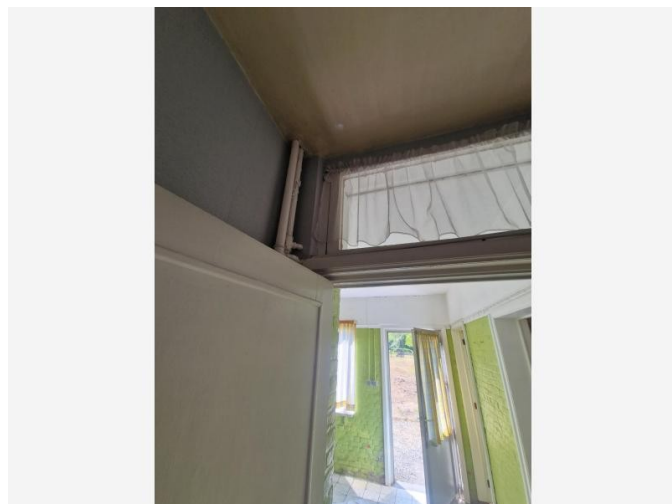
## Fiche 14: Pleisterwerk plafond keuken

Geen asbest

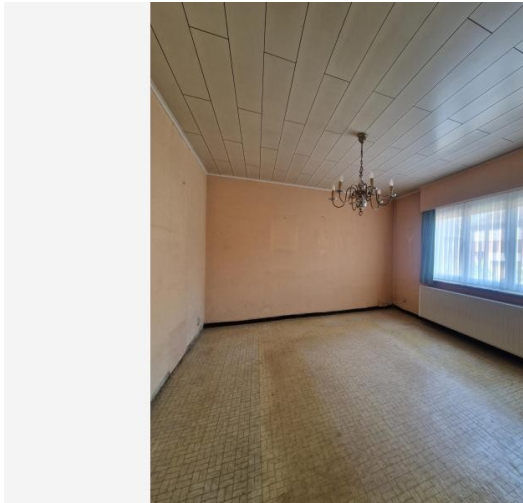
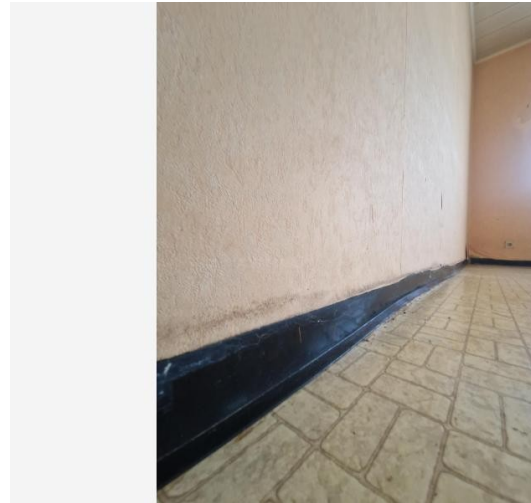
## Fiche 15: Vinyl plinten

Geen asbest

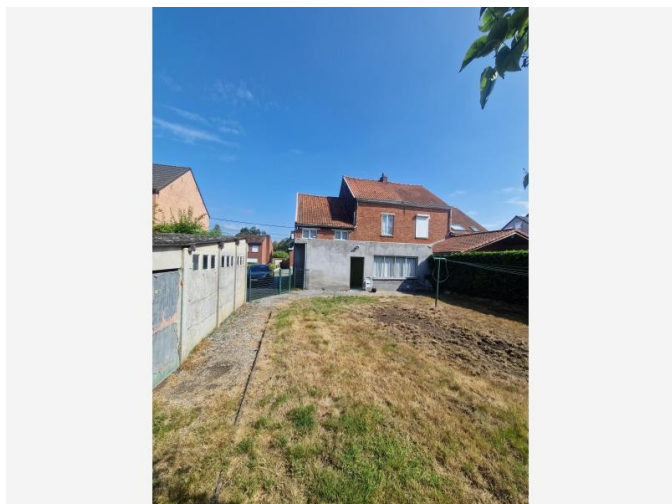
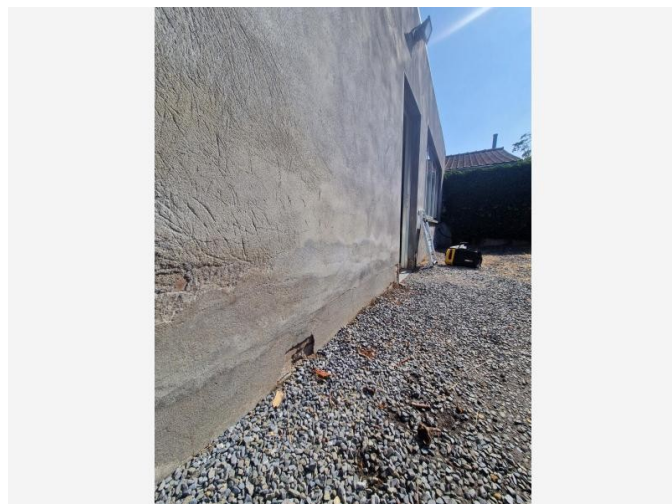
## Fiche 16: Smeerlaag achtergevel

Geen asbest
