Asbestinventarisatetest

Della Faillelaan 4, 2290 Vorselaar

Attestnummer : 20260226-000317.000

Uitgegeven op : 26.02.2026

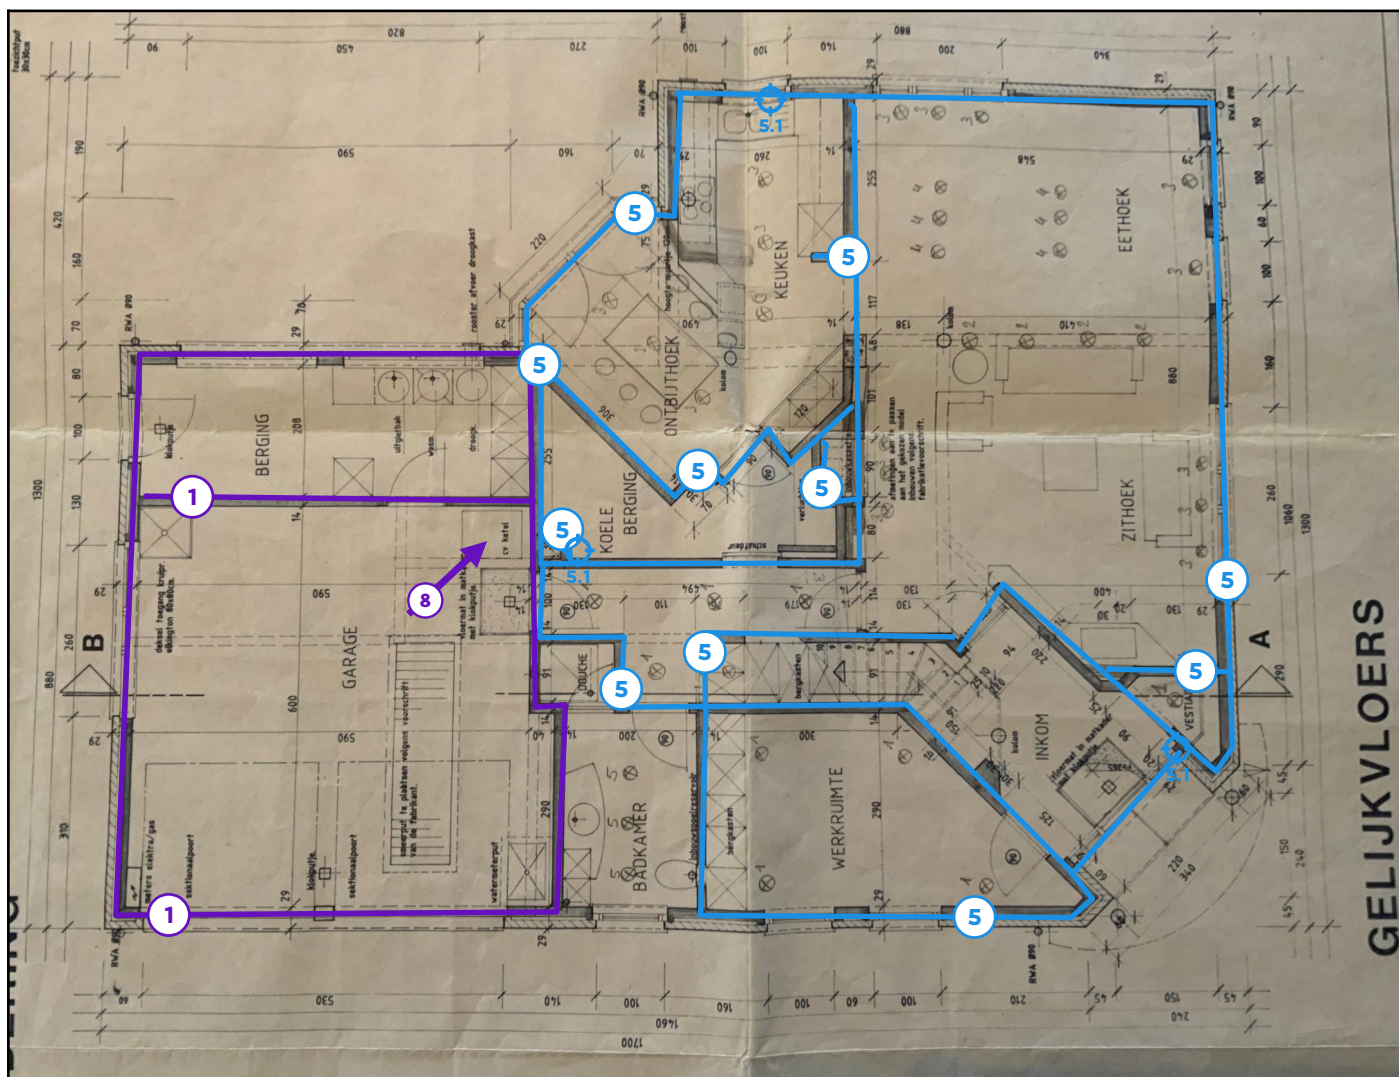
Plan 1.1: Grondplan glv

Beschrijving	Type	Actie
1. Binnenwanden	Advies	-
5. Pleisterwerk wanden	Geen asbest	-
5.1 Code: ID1	Mengmonster	-
8. CV-ketel (niet verdacht)	Overige ruimte of materiaal	-

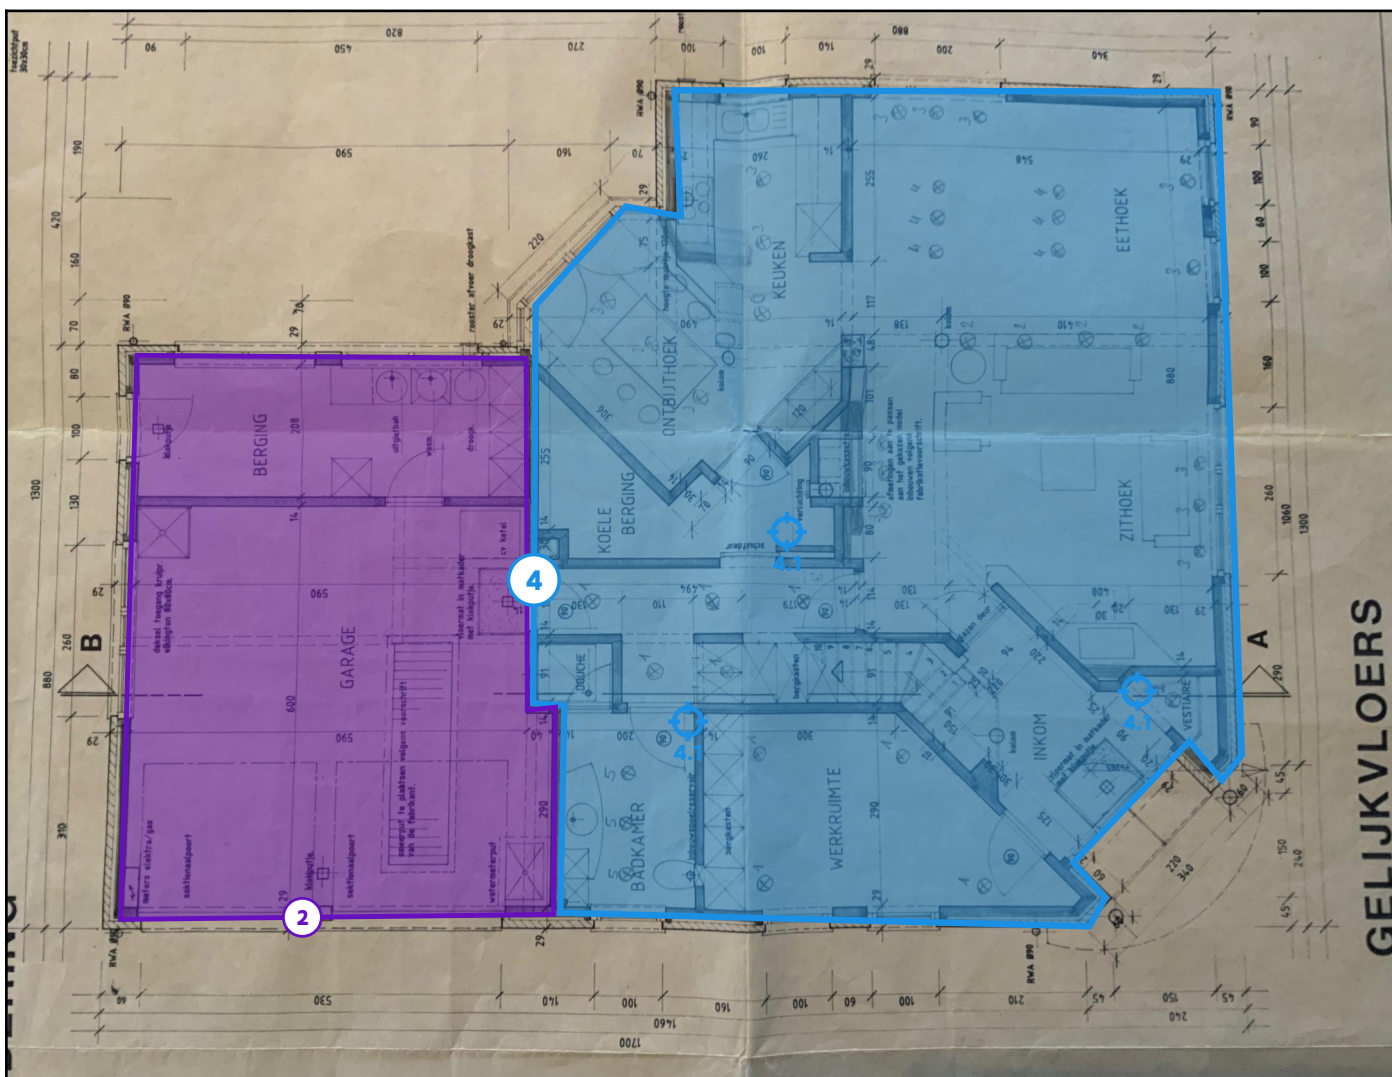
Plan 1.2: Grondplan glv

Beschrijving	Type	Actie
2. Plafonds	Advies	-
4. Pleisterwerk plafonds	Geen asbest	-
4.1 Code: ID2	Mengmonster	-

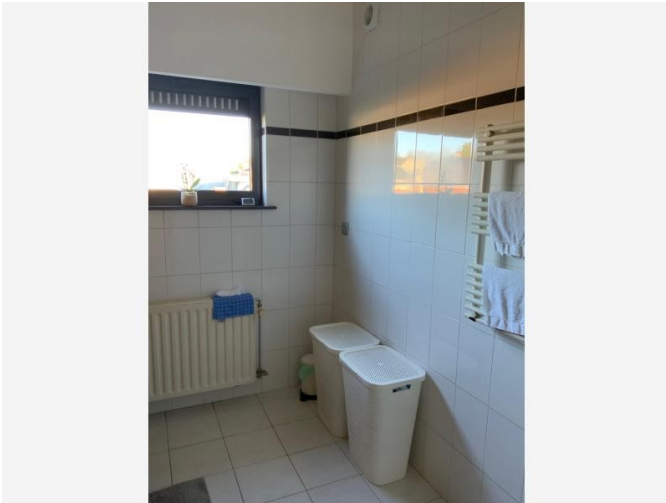
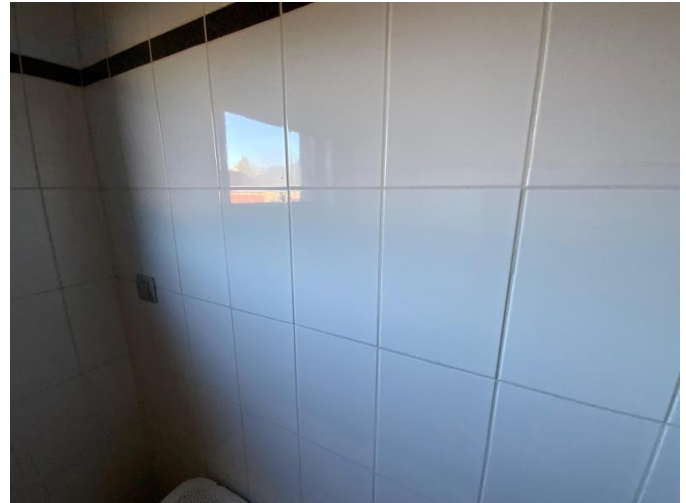
Overige binnenwanden zijn uitgevoerd met wandtegels of metselwerk

De asbestdeskundige beoordeelt het materiaal als niet-asbestverdacht.

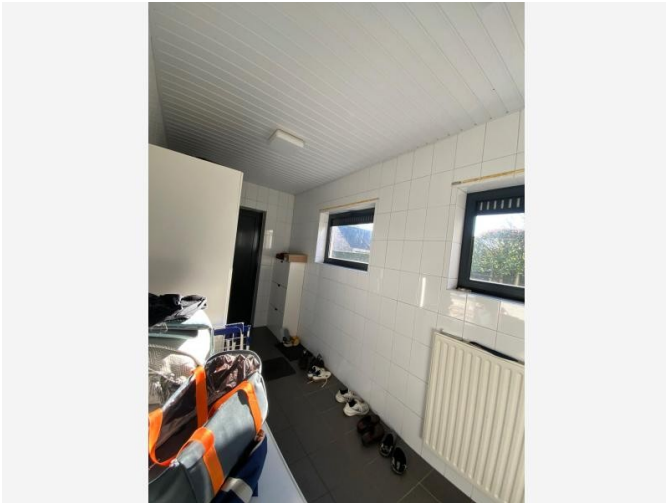
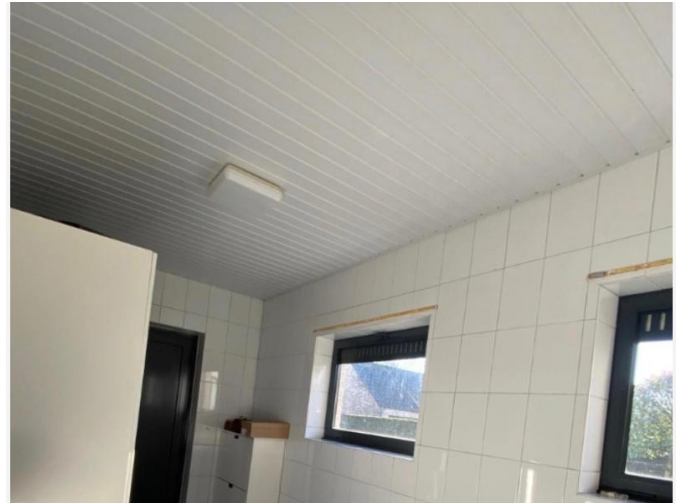
Overige plafonds zijn uitgevoerd met gipskartonplaten of pvc

Basis voor advies	De asbestdeskundige beoordeelt het materiaal als niet-asbestverdacht.
--------------------------	---

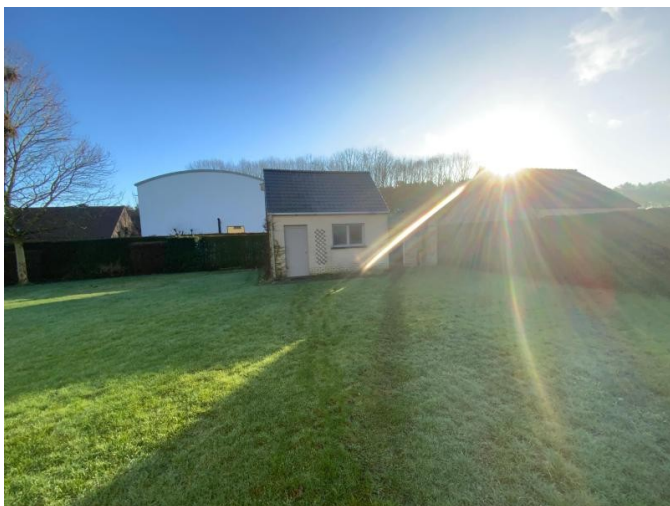
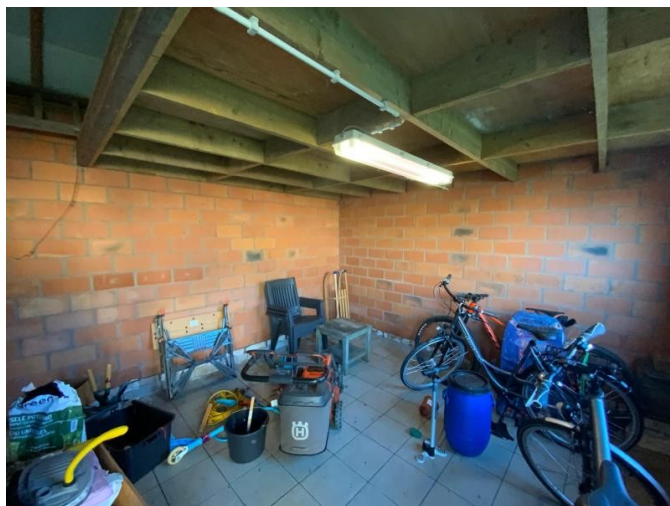
Informatie over een niet-asbestverdacht materiaal

Basis voor advies	De asbestdeskundige beoordeelt het materiaal als niet-asbestverdacht.
--------------------------	---

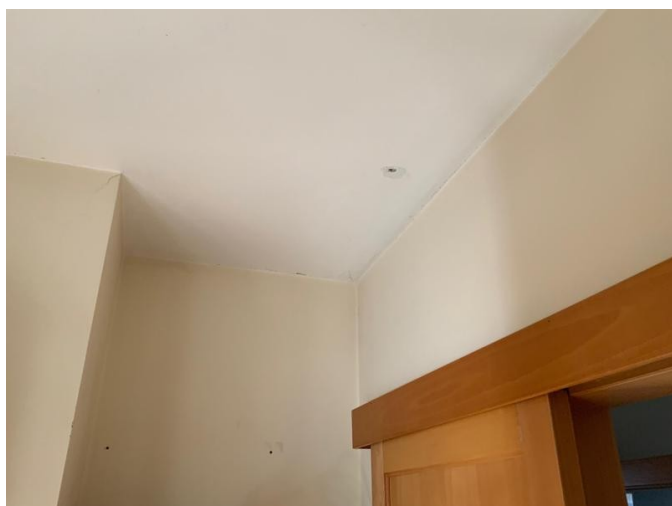
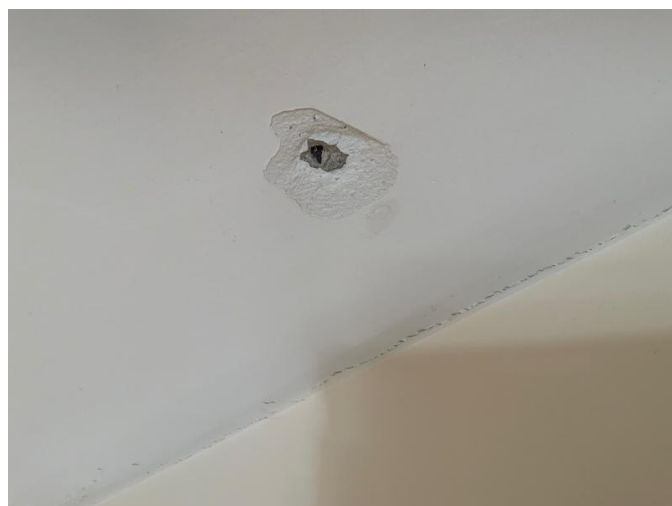
Fiche 4: Pleisterwerk plafonds

Geen asbest

#	Type	Referentie	Resultaat
4.1	Mengmonster	ID2	Geen asbest

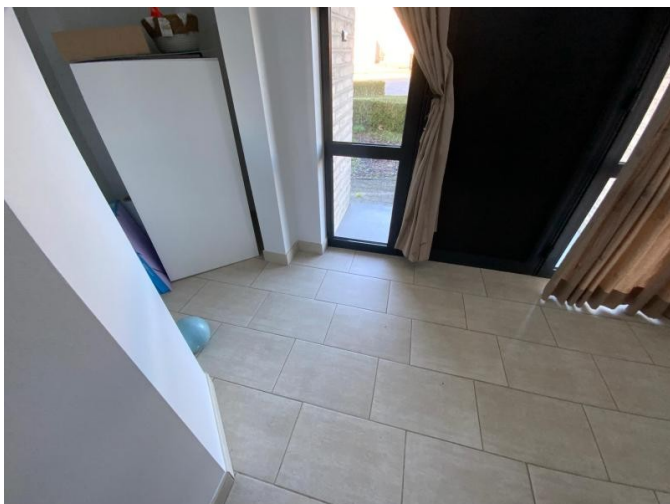
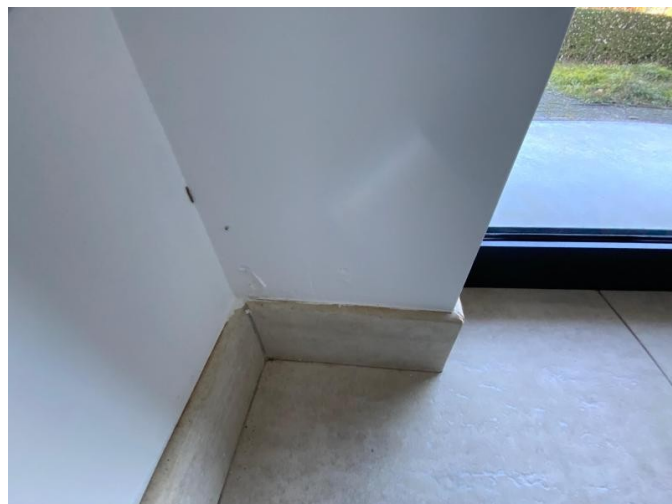
Fiche 5: Pleisterwerk wanden

Geen asbest

#	Type	Referentie	Resultaat
5.1	Mengmonster	ID1	Geen asbest
