Asbestinventarisatetest

Broekstraat 117, 1982 Zemst

Attestnummer : 20260212-000292.000

Uitgegeven op : 12.02.2026

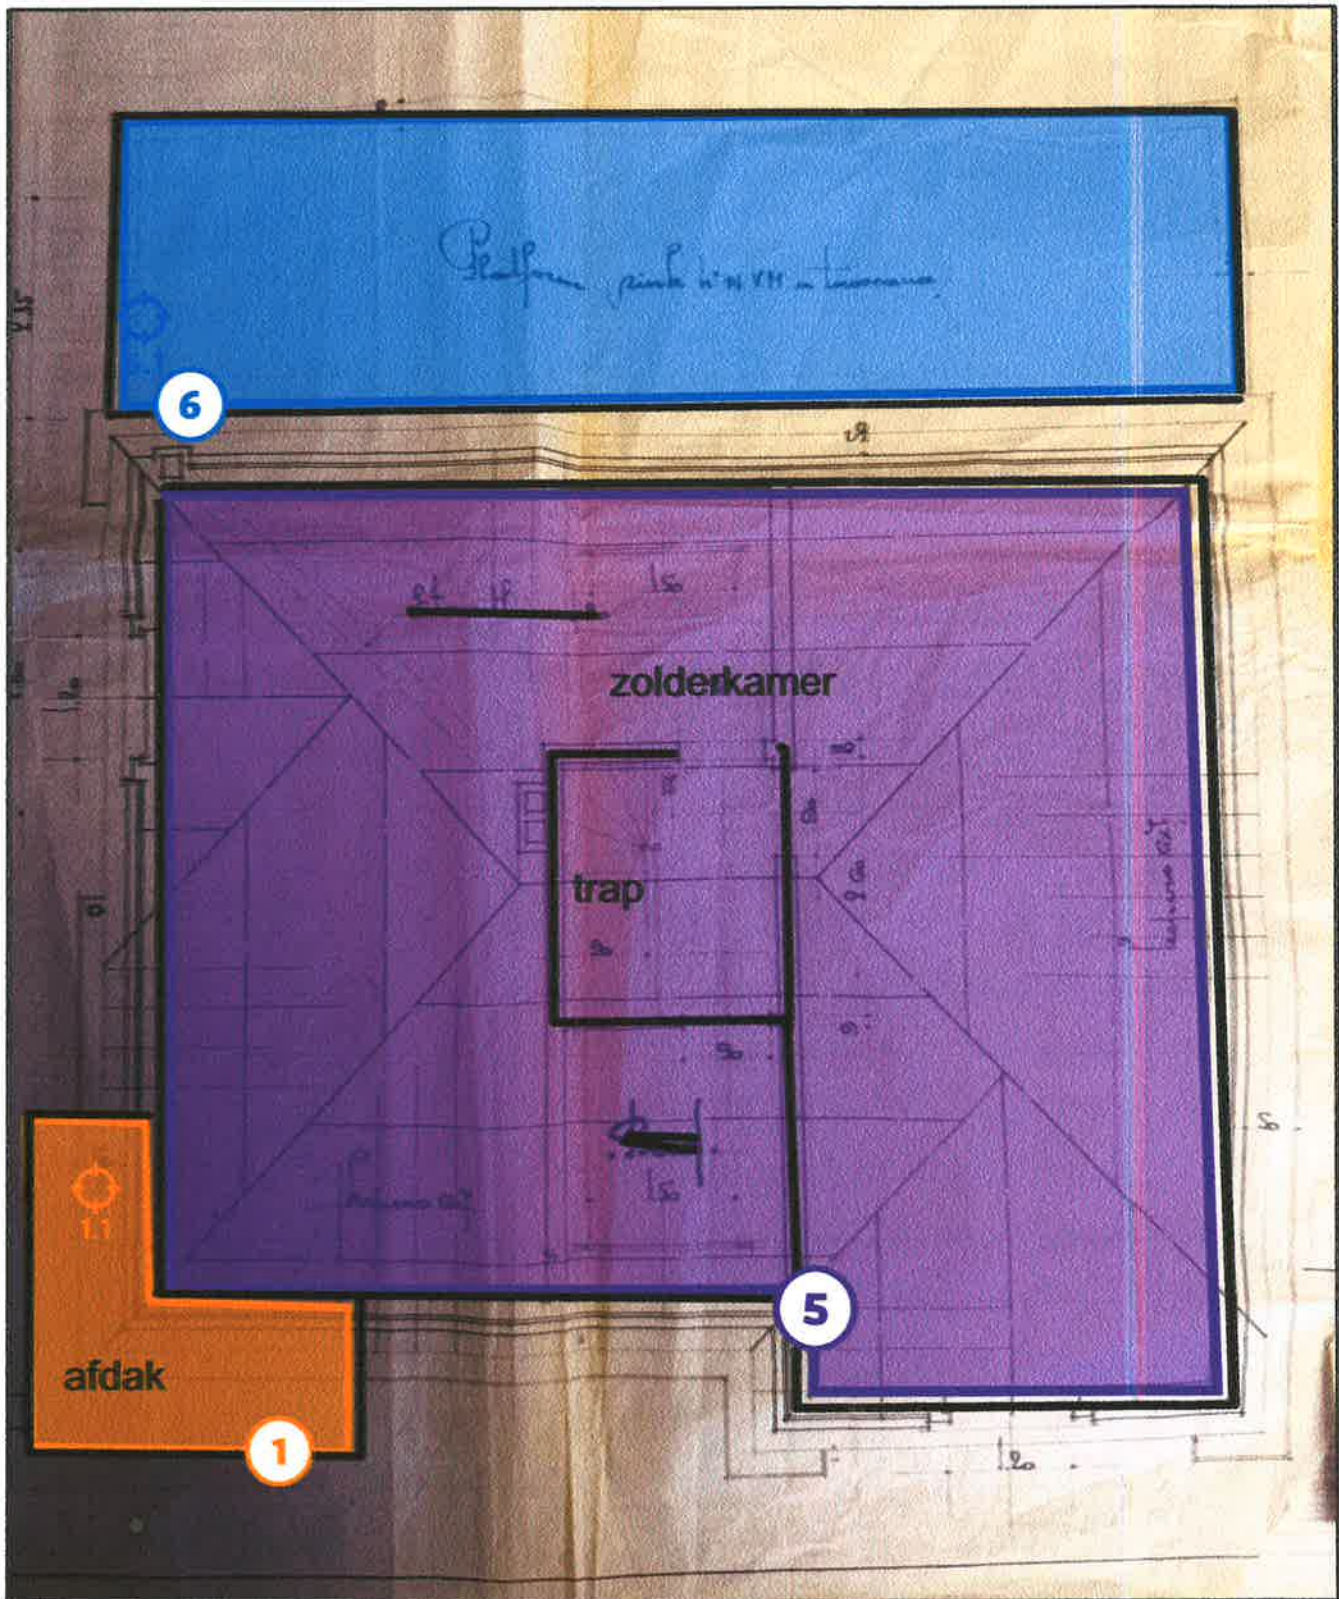
Plan 1.5: Zolderverdiep

1. Leien	Asbestmateriaal	Verwijderen
1.1 Code: MM04	Puntmonster	-
5. Materialen onder de vloerbedekking	Advies	-
6. Roofing dak	Geen asbest	-
6.1 Code: MM05	Puntmonster	-

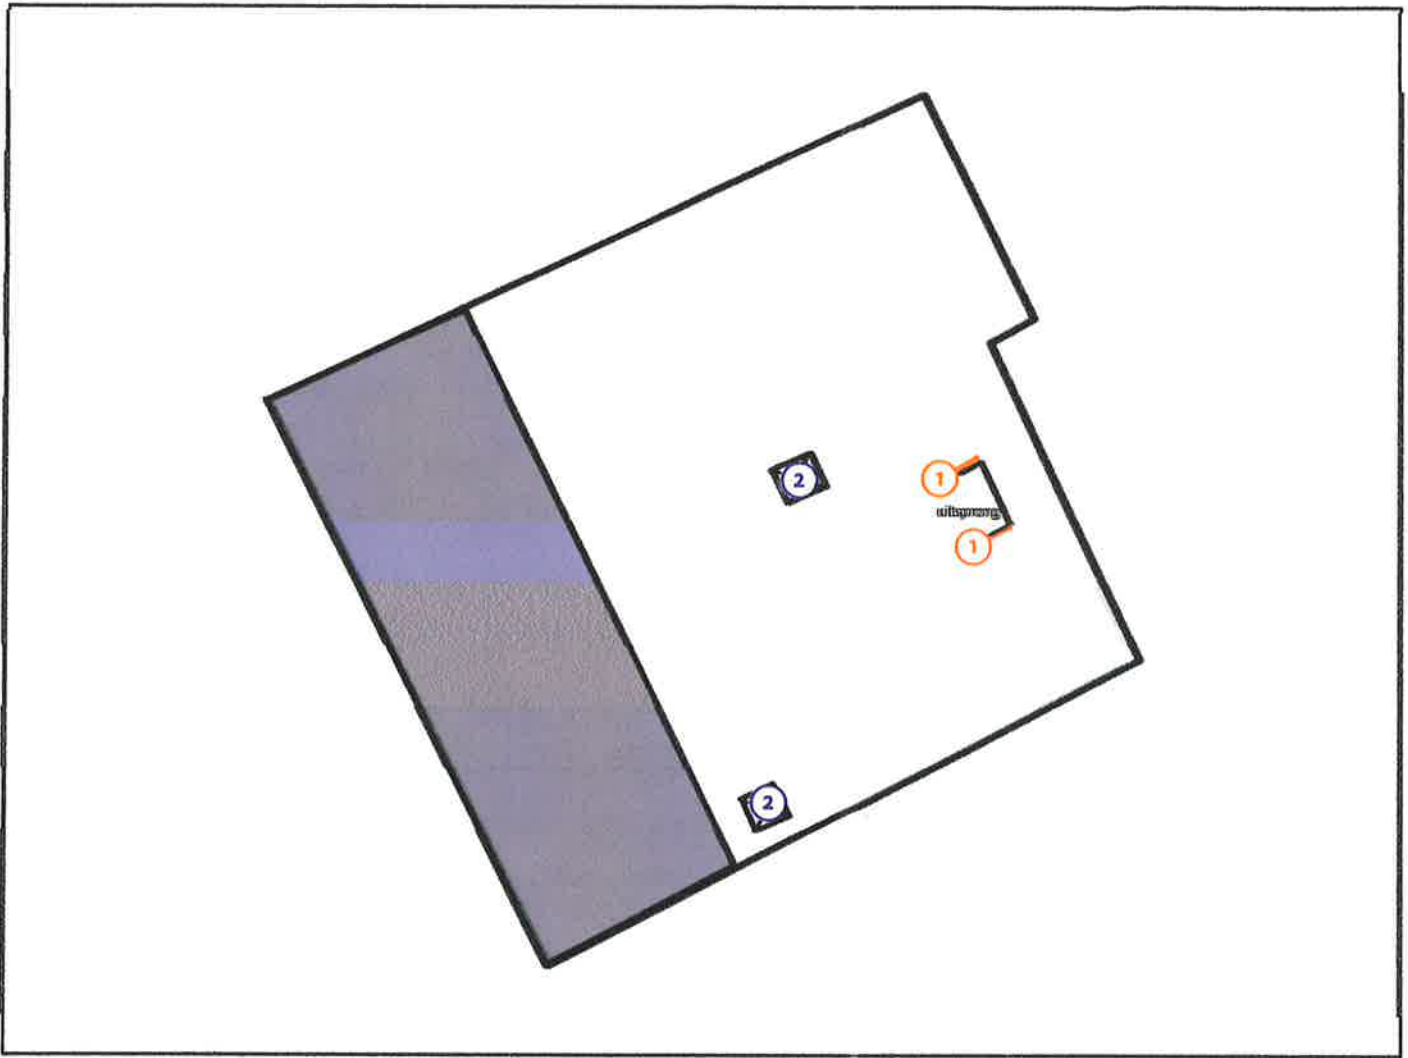
Plan 1.6: Dak

Beschrijving	Type	Actie
1. Leien	Asbestmateriaal	Verwijderen
2. Schouw	Beperking	-

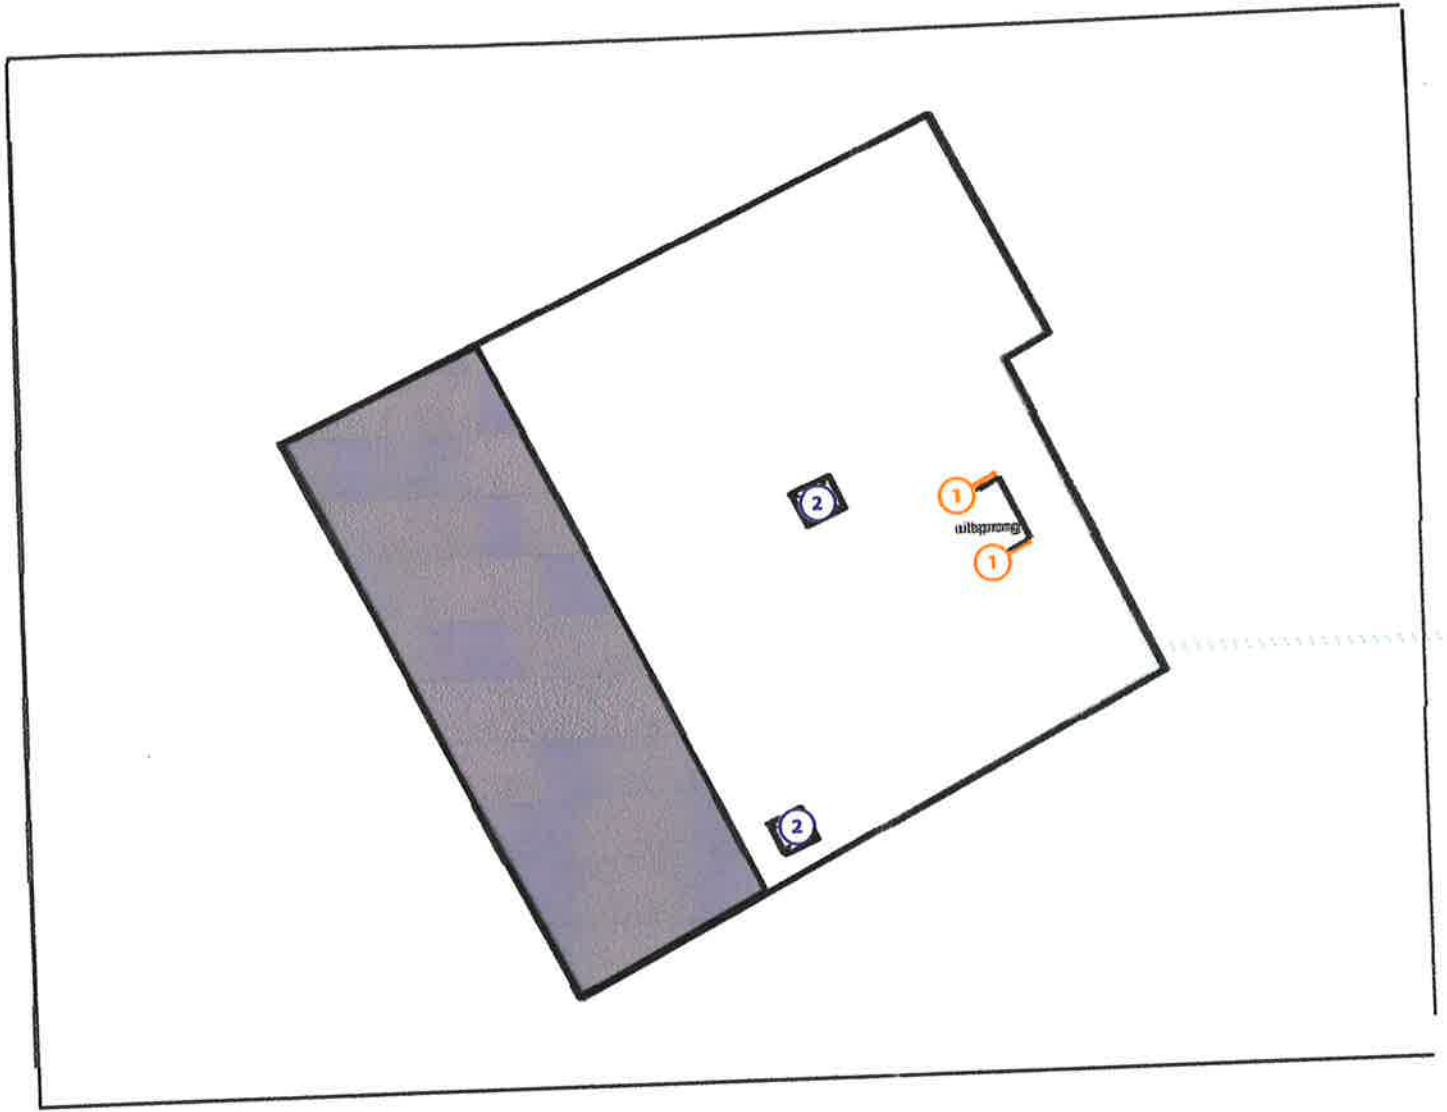
Plan 1.6: Dak

Beschrijving	Type	Actie
1. Leien	Asbestmateriaal	verwijderen
2. Schouw	Beperking	-

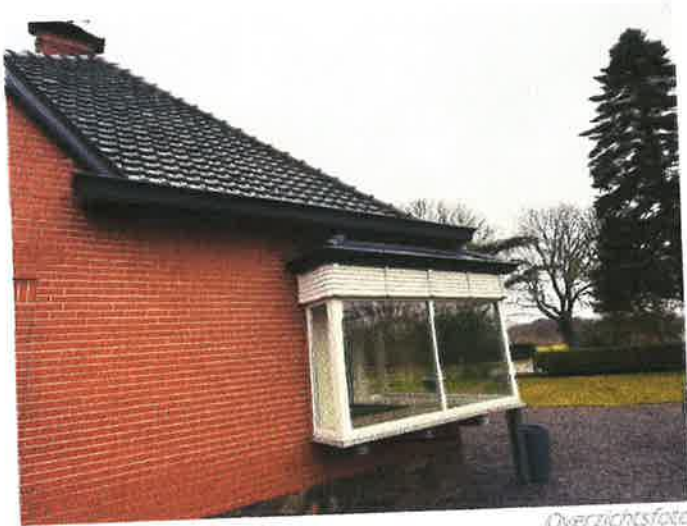
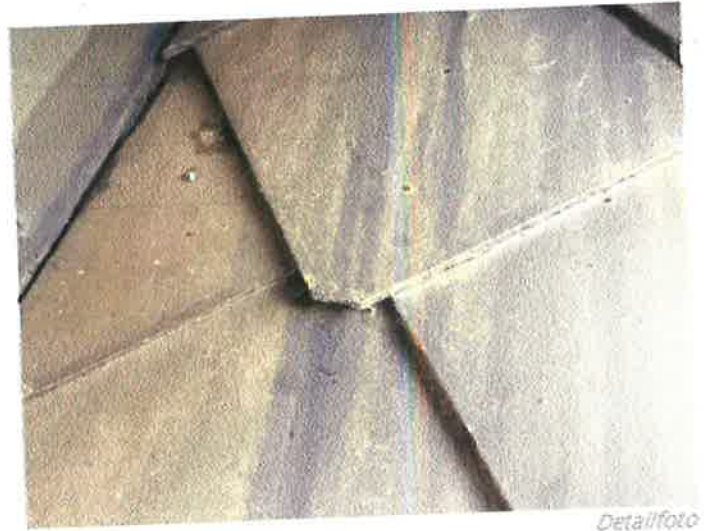
Fiche 1: Leien

Het asbestmateriaal valt onder de mijlpaal van 2034.

Eindbeoordeling materiaalrisico	Laag materiaalrisico en/of verlaagde kans op vezelvrijgave
---------------------------------	--

Gebondenheid	Categorie I: hechtgebonden in oorsprong
Asbestsoort (vezeltype)	Alleen chrysotiel
Asbestconcentratie	Laag (< 50%)
Af schermingsgraad van het gehele materiaal	Geheel of deels vrij aan de buitenlucht
Toestand van het materiaal	Licht beschadigd, licht verweerd. Intact calciumsilicaatmateriaal of categorie III "gebondenheid"

#	Type	Referentie	Resultaat
L1	Puntmonster	MM04	Chrysotiel

Beschrijving	Leien
Omgeving	Buiten
Primaire drager	Schuin dak
Asbestmateriaal	Dak- en gevelbekleding - Lei, shingle
Bindmiddel van asbestmateriaal	Cement
Gebondenheid op basis van bindmiddel	Hecht
Hoeveelheid (oppervlakte - aantal)	• 10,00 m ² - 1 stuk
Totale oppervlakte	10,00 m ²
Eenvoudig bereikbaar	Ja
Bevestigingswijze	• Geklemd
Identificatiemethode	Een monsternamname door de asbestdeskundige met laboanalyse door een asbestlabo.
Destructieve handeling voor identificatie	Nee

Verwijderen

- Zorg voor een veilig beheer. Vermijd het beschadigen van het asbestmateriaal. Controleer de toestand jaarlijks op wijzigingen.
- Verwijder dit asbestmateriaal zo snel mogelijk. Volg de toestand goed op.

- **Eenvoudige handelingen:** mag via doe-het-zelf of door werknemer(s) met opleidingsattest eenvoudige handelingen
Betreft een hechtgebonden toepassing in een matig verweerde staat met een laag risico op vezelvrijgave. De toepassing zorgvuldig verwijderen, zonder wijzigingen aan te brengen in de huidige toestand van het materiaal. De toepassing niet breken en/of beschadigen. Verwijder de toepassing a.d.h.v. eenvoudige handelingen en voorzie de nodige PBM's zoals ademhalingsmasker met een P3-filter, Tyvec categorie 3 type 5-6, schoeisel moet volledig gesloten zijn, wegwerphandschoenen. Opgeleid personeel wordt aanbevolen. Het asbestmateriaal moet worden verpakt in twee lagen van luchtdichte, stevige plastic zakken of folie aandienen bij het gemeentelijk recyclagepark. Deze dienen gemarkeerd te zijn met een waarschuwingsetiket. Voor verder advies kan je een kijkje nemen op de site van OVAM. (www.asbestinfo.be)

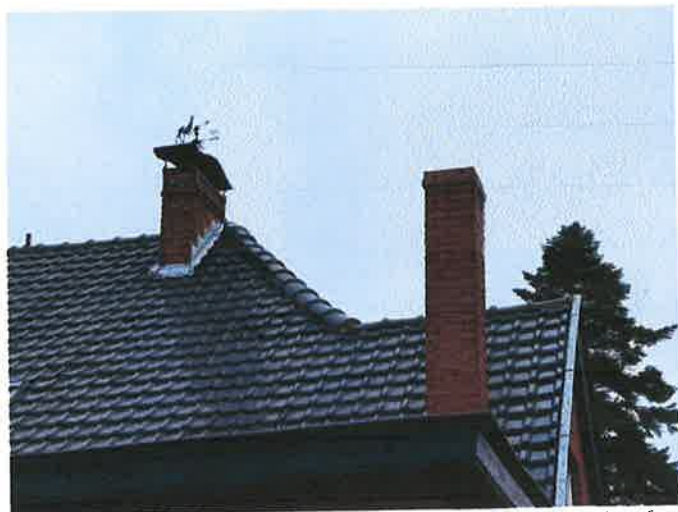
Beperkingen

Tijdelijke beperking

Reden: Het te onderzoeken materiaal situeert zich hoger dan 3,50 m te rekenen vanaf een veilige ondergrond

Uitleg van de asbestdeskundige: Het materiaal in de schacht van de schouw kon op het moment van de inspectie niet nader worden onderzocht. Conform ons inspectieprotocol mogen wij een beperking inroepen voor hoogtes hoger dan 3,5 m. Indien men dit wil laten onderzoeken, dient er een nieuwe afspraak gemaakt te worden en moet er een hoogtewerker voorzien worden, evenals iemand die bevoegd is om deze te bedienen en eventueel een techniek die de al dan niet aanwezige schouwhoed kan afnemen en weer terugplaatsen.

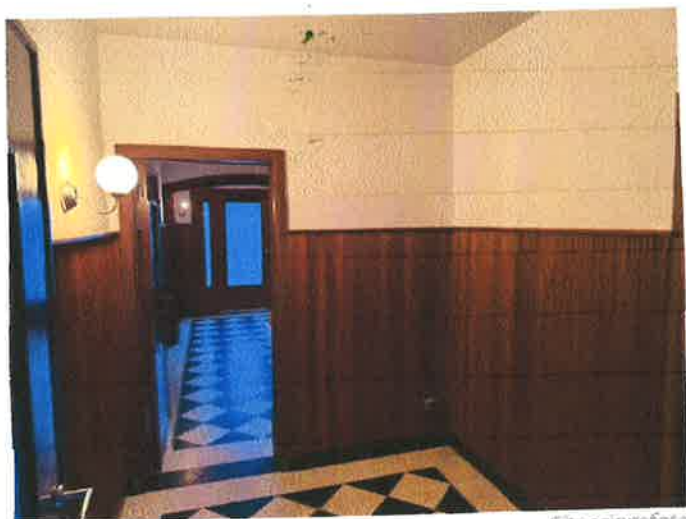
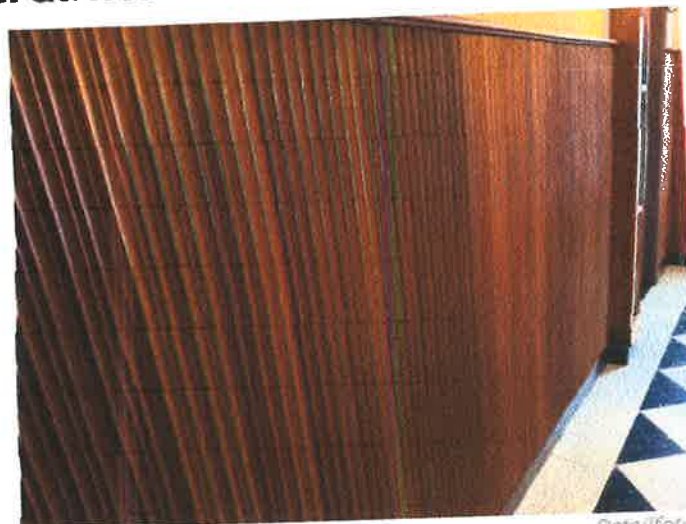
Fiche 3: Lambrisering niet asbest verdacht

Informatie over een materiaal dat de asbestdeskundige niet kan waarnemen of vaststellen

Het materiaal achter de niet asbest verdachte lambrisering kon op het moment van de inspectie niet nader worden onderzocht. De toepassing kan enkel a.d.h.v. een negatief labocertificaat als asbestvrij beschouwd worden. Verder onderzoek verrichten naar de samenstelling van de toepassing tot op de drager. Dit bij renovatie en/of sloop.

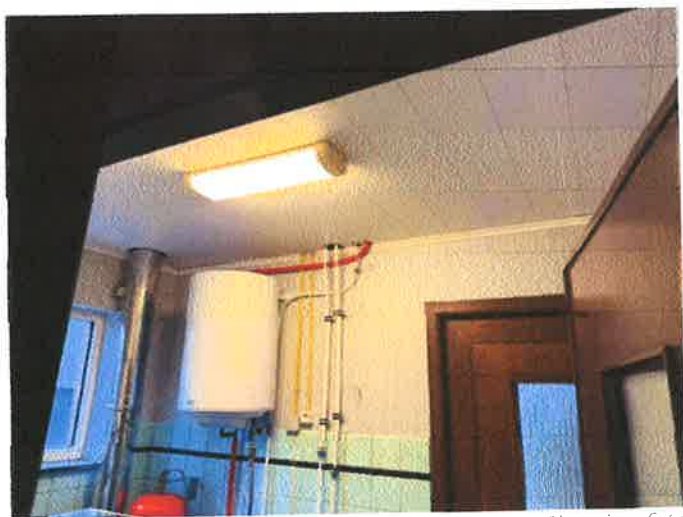
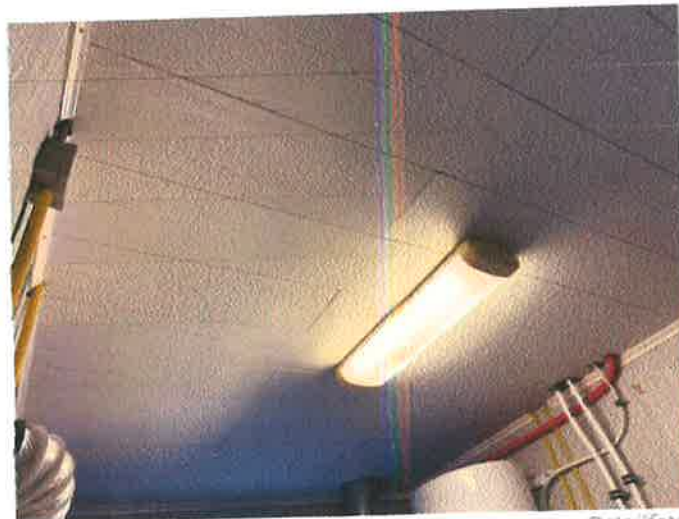
Fiche 4: Materiaal achter het vals plafond

Informatie over een materiaal dat de asbestdeskundige niet kan waarnemen of vaststellen

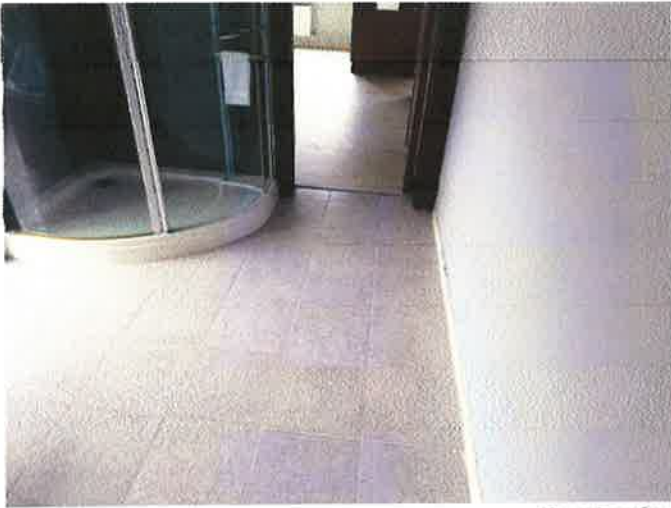
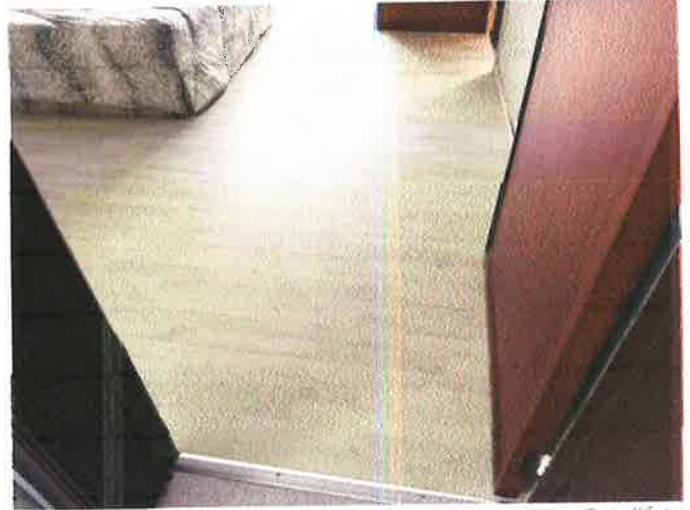
Informatie over een materiaal dat de asbestdeskundige niet kan waarnemen of vaststellen

Het materiaal onder de vloerbedekking kon op het moment van de inspectie niet nader worden onderzocht. De toepassing kan enkel a.d.h.v. een negatief labocertificaat als asbestvrij beschouwd worden. Verder onderzoek verrichten maar de samenstelling van de toepassing tot op de drager. Dit bij renovatie en/of sloop.

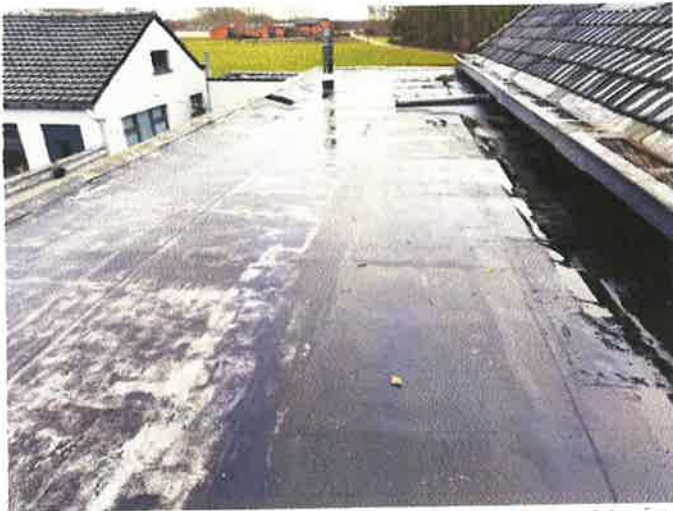
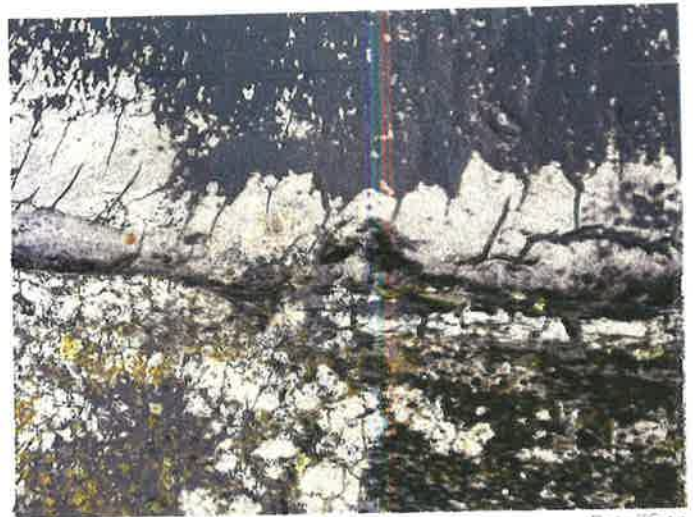
Fiche 6: Roofing dak

Geen asbest

#	Type	Referentie	Resultaat
6.1	Punitmonster	MM05	Geen asbest

Beschrijving	Roofing dak
Omgeving	Buiten
Primaire drager	Plat dak
Bindmiddel van materiaal	Bitumen (roofing, teer, asfalt)
Gebondenheid op basis van bindmiddel	Hecht
Hoeveelheid (oppervlakte - aantal)	• 50,00 m ² - 1 stuk
Totale oppervlakte	50,00 m ²
Identificatiemethode	Een monstername door de asbestdeskundige met laboanalyse door een asbestlabo.
Destructieve handeling voor identificatie	Nee

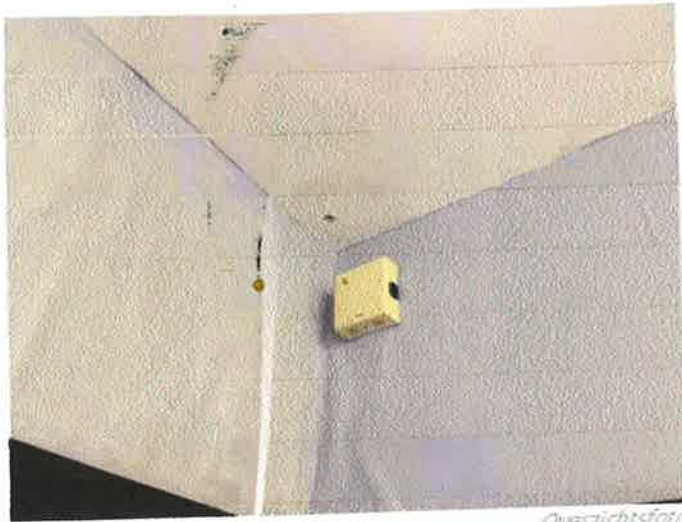
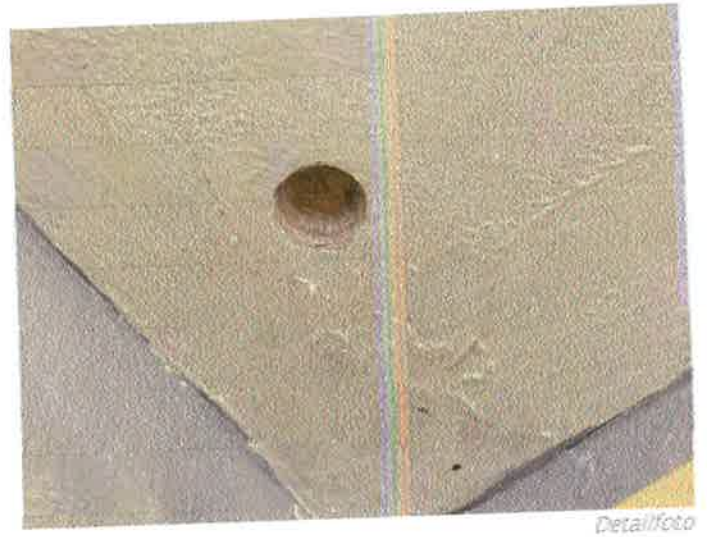
Fiche 7: Pleister plafond

Geen asbest

#	Type	Referentie	Resultaat
7.1	Mengmonster	MM02	Geen asbest

Beschrijving	Pleister plafond
Omgeving	Binnen
Primaire drager	Plafond
Bindmiddel van materiaal	Gips - kalk
Gebondenheid op basis van bindmiddel	Niet-hechtgebonden
Hoeveelheid (oppervlakte - dikte - aantal)	• 135,00 m ² - 1,00 cm - 1 stuk
Totaal volume	1,35 m ³
Identificatiemethode	Een monstername door de asbestdeskundige met laboanalyse door een asbestlabo.
Destructieve handeling voor identificatie	Nee
Opmerking	In de stookruimte was een vals plafond aanwezig.

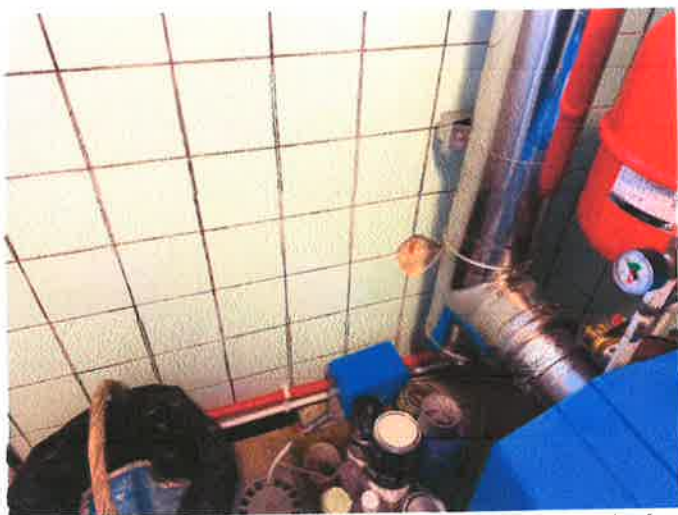
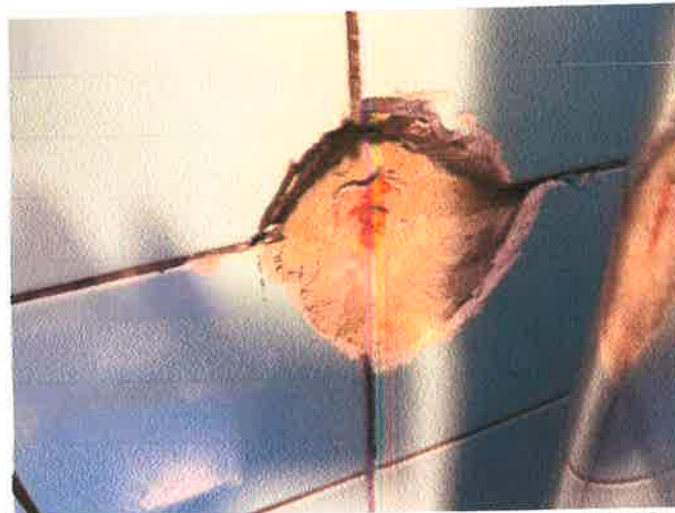
Fiche 8: Tegellijm

Geen asbest

#	Type	Referentie	Resultaat
8.1	Mengmonster	MM03	Geen asbest

Beschrijving	Tegellijm
Omgeving	Binnen
Primaire drager	Binnenwand
Bindmiddel van materiaal	Lijm
Gebondenheid op basis van bindmiddel	Hecht
Hoeveelheid (oppervlakte - dikte - aantal)	• 40,00 m ² - 1,00 mm - 1 stuk
Totaal volume	0,04 m ³
Identificatiemethode	Een monstername door de asbestdeskundige met laboanalyse door een asbestlabo.
Destructieve handeling voor identificatie	Nee

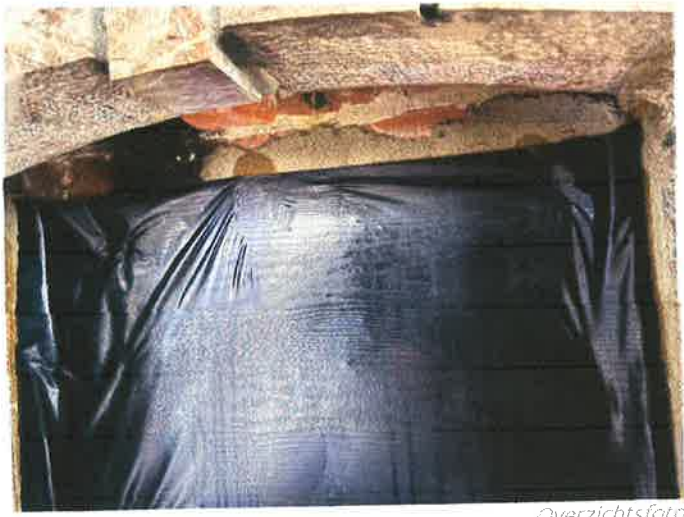
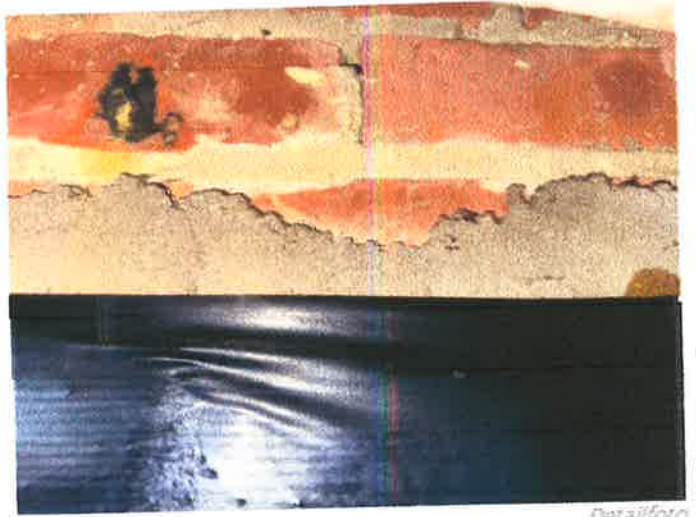
Fiche 9: Pleister wand aan de schouw

Geen asbest

#	Type	Referentie	Resultaat
9.1	Mengmonster	MM06	Geen asbest

Beschrijving	Pleister wand aan de schouw
Omgeving	Binnen
Primaire drager	Binnenwand
Bindmiddel van materiaal	Cement
Gebondenheid op basis van bindmiddel	Hecht
Hoeveelheid (gewicht - aantal)	• 2,00 kg - 1 stuk
Totaal gewicht	2,00 kg
Identificatiemethode	Een monstername door de asbestdeskundige met laboanalyse door een asbestlabo.
Destructieve handeling voor identificatie	Nee

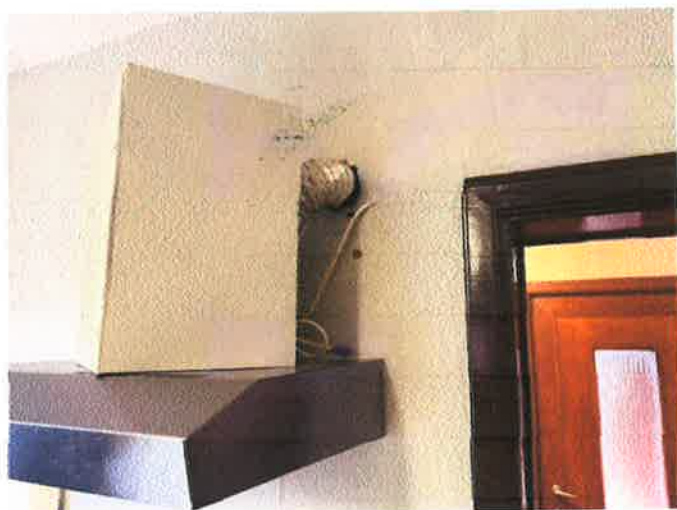
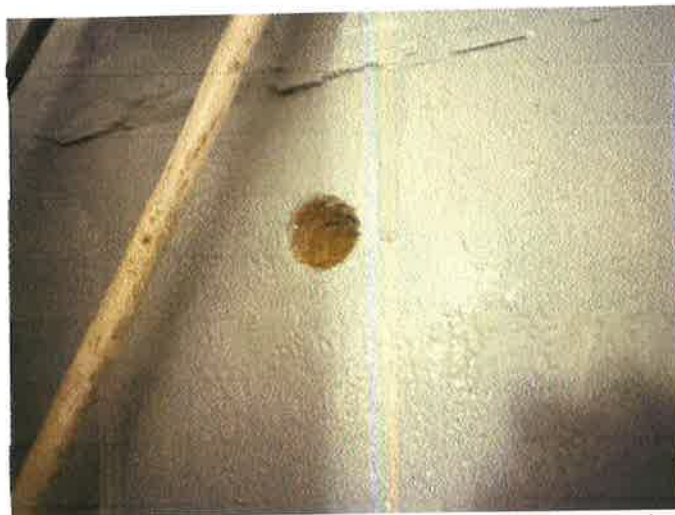
Fiche 10: Pleister wand

Geen asbest

#	Type	Referentie	Resultaat
10.1	Mengmonster	MMO1	Geen asbest

Beschrijving	Pleister wand
Omgeving	Binnen
Primaire drager	Binnenwand
Bindmiddel van materiaal	Gips - kalk
Gebondenheid op basis van bindmiddel	Niet-hechtgebonden
Hoeveelheid (oppervlakte - dikte - aantal)	• 300,00 m ² - 1,00 cm - 1 stuk
Totaal volume	3,00 m ³
Identificatiemethode	Een monstername door de asbestdeskundige met laboanalyse door een asbestlabo.
Destructieve handeling voor identificatie	Nee

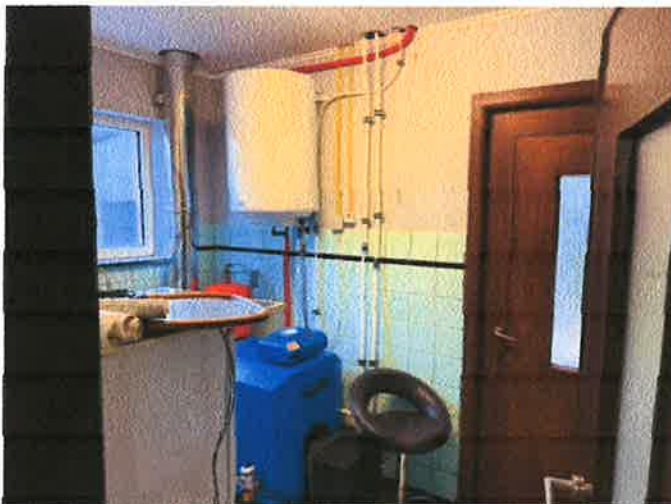
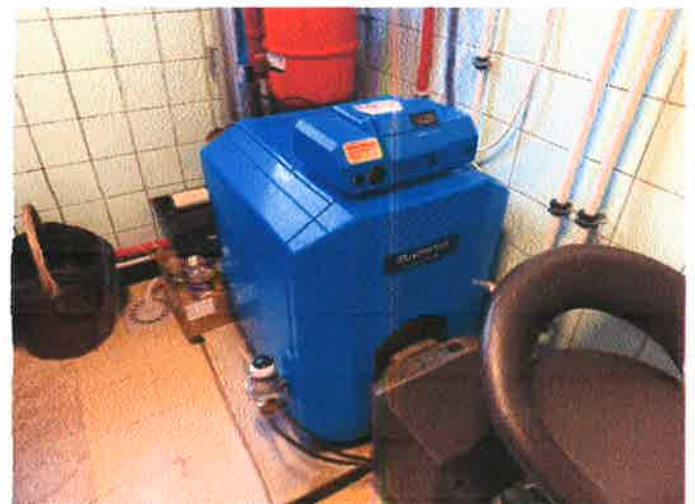
Fiche 16: Stookkete

Het uiterlijk van het toestel doet vermoeden dat het in gebruik is genomen voor 2001 en mogelijk tot een risicobouwjaar behoort, wat inhoudt dat er eventueel asbestverdachte toepassingen in aanwezig kunnen zijn. Het is daarom van groot belang om de techniker hiervan op de hoogte te stellen bij werkzaamheden en, indien nodig, een asbestdeskundige in te schakelen die kan meedenken over de mogelijke aanwezigheid van asbestverdachte toepassingen tijdens de werkzaamheden aan het toestel. Wij als deskundigen mogen geen toestellen demonteren om verdachte toepassingen op te sporen.
