Asbestinventarisatetest

Haachtsesteenweg 396, 1910 Kampenhout

Attestnummer : 20260619-000382.000

Niet-asbestveilig

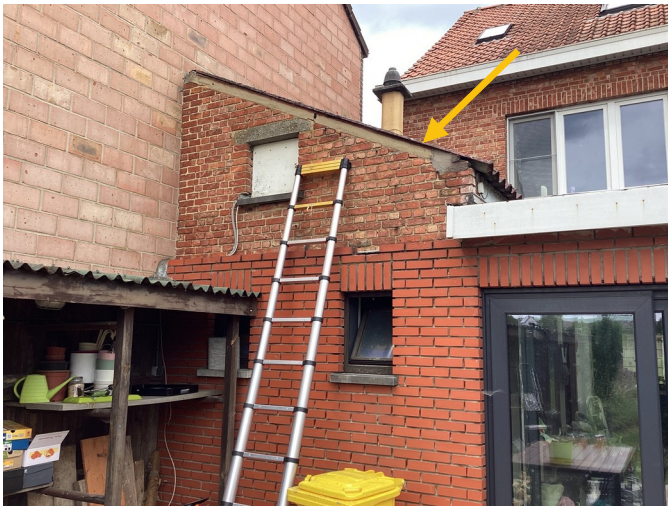
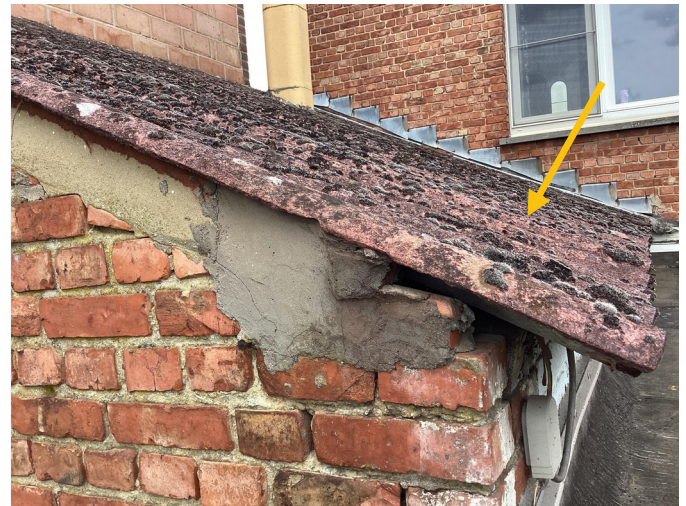
Eindbeoordeling materiaalrisico	Hoog materiaalrisico en/of hoge kans op vezelvrijgave
--	---

Gebondenheid	Categorie 1: hechtgebonden in oorsprong
Asbestsoort (vezeltype)	Crocidoliet aanwezig
Asbestconcentratie	Laag (< 50%)
Afschermingsgraad van het gehele materiaal	Geheel of deels vrij aan de binnenlucht, maar geen contact met binnenluchtstromen
Toestand van het materiaal	Matig beschadigd, matig verweerd

#	Type	Referentie	Resultaat
1.1	Puntmonster	M06	Crocidoliet, Chrysotiel

Beschrijving	dakbedekking wasplaats - golfplaten
Omgeving	Grenst aan binnen- en buitenlucht
Primaire drager	Schuin dak
Asbestmateriaal	Dak- en gevelbekleding - Golfplaat
Bindmiddel van asbestmateriaal	Cement
Gebondenheid op basis van bindmiddel	Hecht
Hoeveelheid (oppervlakte - aantal)	<ul style="list-style-type: none">• 16,00 m² - 1 stuk
Totale oppervlakte	16,00 m ²
Eenvoudig bereikbaar	Ja
Bevestigingswijze	<ul style="list-style-type: none">• Geschroefd
Identificatiemethode	Een monstername door de asbestdeskundige met laboanalyse door een asbestlabo.
Destructieve handeling voor identificatie	Nee
Opmerking	De hoeveelheid betreft een schatting.

Dringend verwijderen

- Scherm in afwachting van verwijdering het asbestmateriaal af van luchtstromingen en verstoring: bijvoorbeeld door het te verpakken, te fixeren, af te dekken, signalisatie - afbakening aan te brengen, ...
- Hemelwater dat afspoelt van asbestcement daken of gevels kan asbestdeeltjes bevatten. Gebruik het enkel voor gesloten circuits (bv. spoelen toiletten). Reinig na het vervangen van het dak of de gevel de dakgoten en regenwaterput of -ton om asbesthoudend sediment of slib te verwijderen

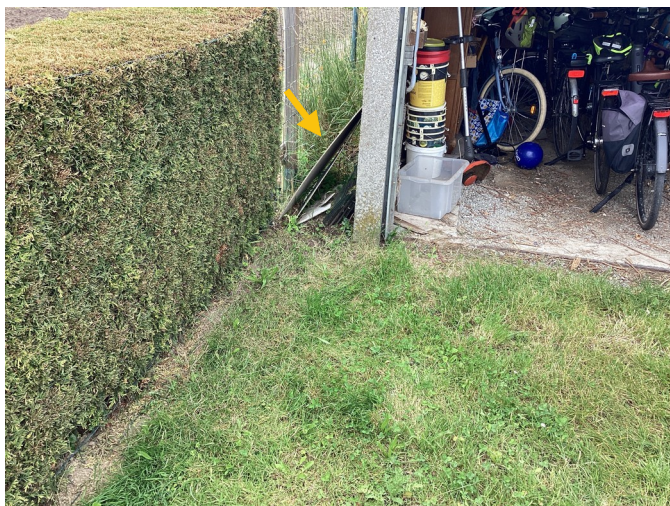
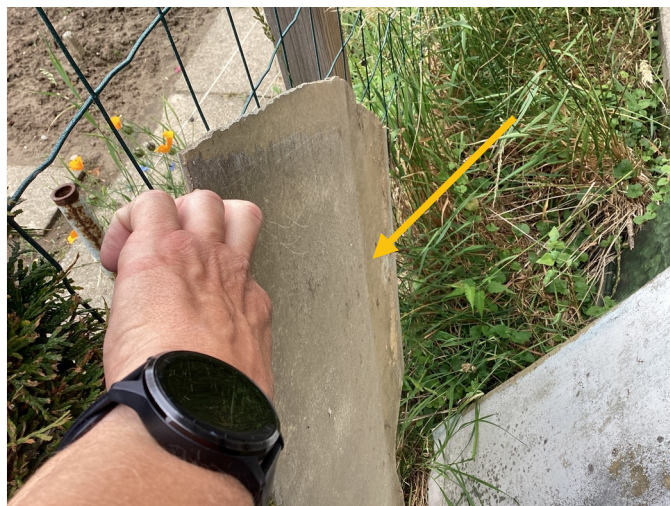
Beschrijving	Afval cementplaat naast garage
Type afvalstof	Betreft stock-voorraad of gedemonteerde asbestmaterialen
Aanwezige resten	Geen resten aanwezig
Omgeving	Buiten
Primaire drager	Bodem
Asbestmaterialen	<ul style="list-style-type: none">• Plaat, paneel, tablet - Type Menuiserite
Bindmiddel van asbestmateriaal	Cement
Gebondenheid op basis van bindmiddel	Hecht
Hoeveelheid (gewicht - aantal)	<ul style="list-style-type: none">• 5,00 kg - 1 stuk
Totaal gewicht	5,00 kg
Eenvoudig bereikbaar	Ja
Identificatiemethode	De asbestdeskundige beoordeelt het materiaal als asbestverdacht en dus asbesthoudend, en dit zonder monsternamen.

Dringend verwijderen

- Verwijder het asbestafval.

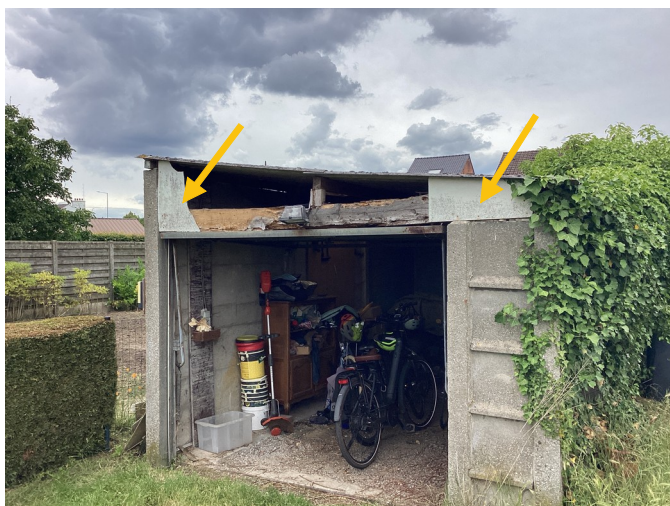
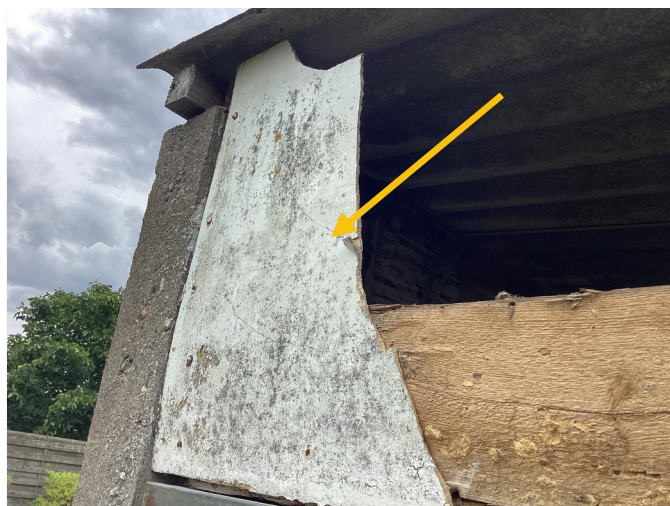
Beschrijving	Cementplaat gevel garage
Omgeving	Grenst aan binnen- en buitenlucht
Primaire drager	Wand buitenschil
Asbestmateriaal	Plaat, paneel, tablet - Type Menuiserite
Bindmiddel van asbestmateriaal	Cement
Gebondenheid op basis van bindmiddel	Hecht
Hoeveelheid (oppervlakte - dikte - aantal)	• 9,40 m ² - 0,50 cm - 1 stuk
Totaal volume	0,047 m ³
Eenvoudig bereikbaar	Ja
Bevestigingswijze	• Genageld, geniet
Identificatiemethode	Een monstername door de asbestdeskundige met laboanalyse door een asbestlabo.
Destructieve handeling voor identificatie	Nee
Opmerking	De opgegeven hoeveelheid is een schatting.

Verwijderen

- Zorg voor een veilig beheer. Vermijd het beschadigen van het asbestmateriaal. Controleer de toestand jaarlijks op wijzigingen.

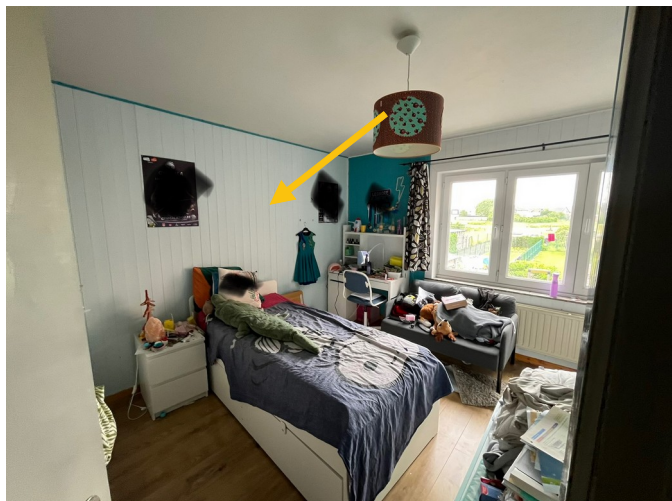
Fiche 7: Valse wand(en)/voorzetswand(en) - Gipskarton-Pvc-hout

Basis voor advies	De asbestdeskundige beoordeelt het materiaal als niet-asbestverdacht.
--------------------------	---

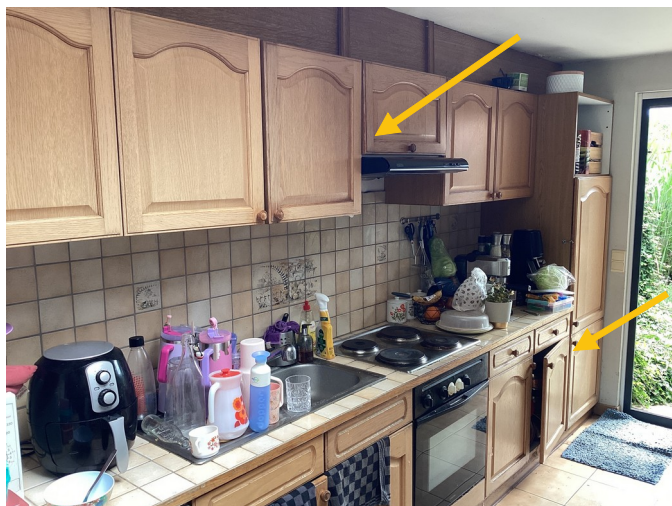
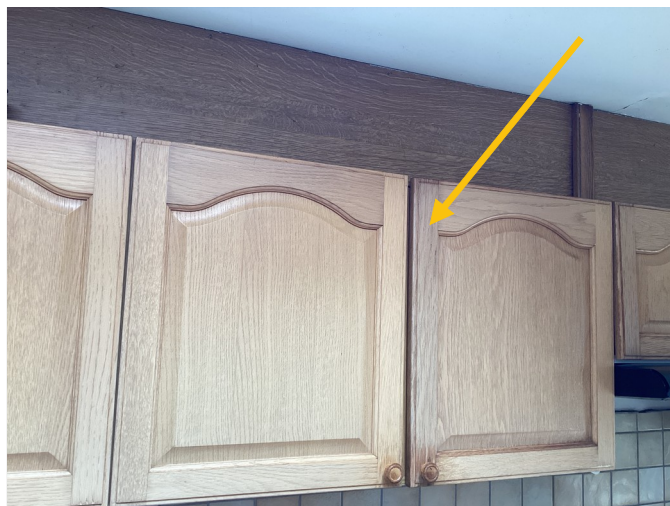
Fiche 10: Inbouw keukenkasten

Informatie over een niet-asbestverdacht materiaal

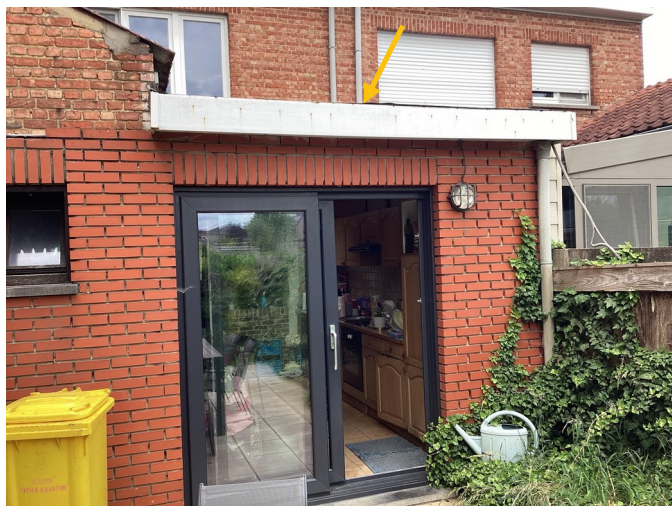
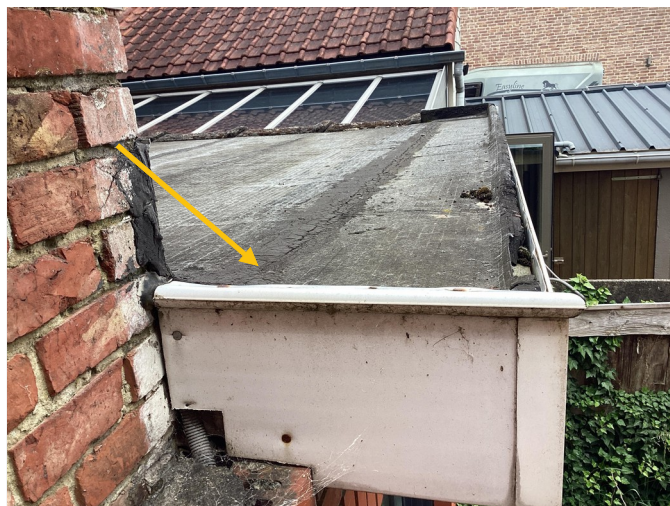
Fiche 19: Dakbedekking - Roofing

Geen asbest

Beschrijving	Dakbedekking - Roofing
Omgeving	Buiten
Primaire drager	Plat dak
Bindmiddel van materiaal	Bitumen (roofing, teer, asfalt)
Gebondenheid op basis van bindmiddel	Hecht
Hoeveelheid (oppervlakte - aantal)	• 13,00 m ² - 1 stuk
Totale oppervlakte	13,00 m ²
Identificatiemethode	Een monstername door de asbestdeskundige met laboanalyse door een asbestlabo.
Destructieve handeling voor identificatie	Nee
Opmerking	<p>Er werd enkel een puntstaal genomen van de bovenste laag. Mogelijks zijn er onderliggende asbestverdachte lagen aanwezig die niet waarneembaar waren tijdens de inspectie. Wanneer bij renovatie- of sloopwerken blijkt dat er nog onderliggende lagen aanwezig zijn dient er hiervan een staal te worden genomen welke door een erkend laboratorium moet worden geanalyseerd.</p> <p>De hoeveelheid betreft een schatting.</p>

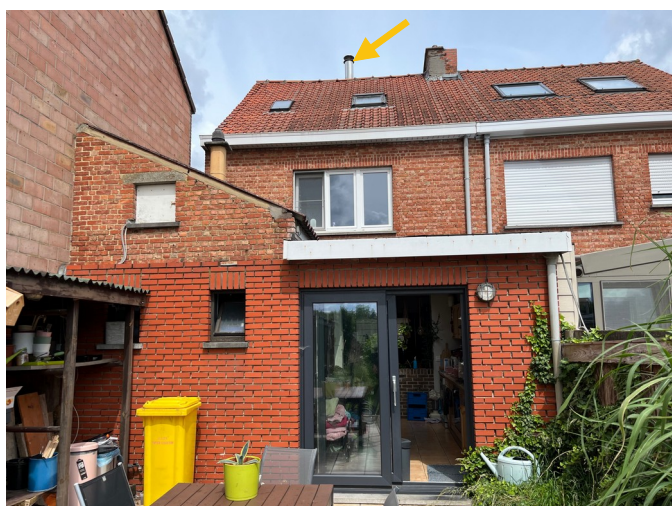
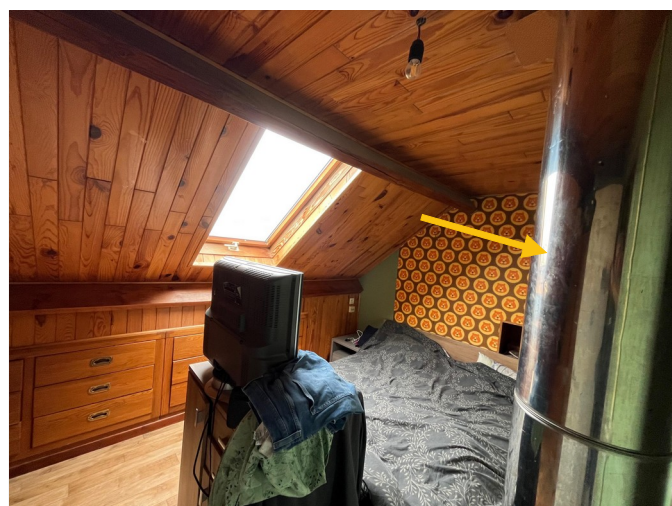
Fiche 26: Rookgaskanalen - niet verdacht	De materialen van rookgaskanalen zijn niet asbest verdacht. Deze bestaan uit inox koker	Plan 1.11: Zolder hoofdbouw
