# Asbestinventarisatetest

Raaienblokstraat 1, 2801 Mechelen

Attestnummer : 20260820-000165.000

**Niet-asbestveilig**

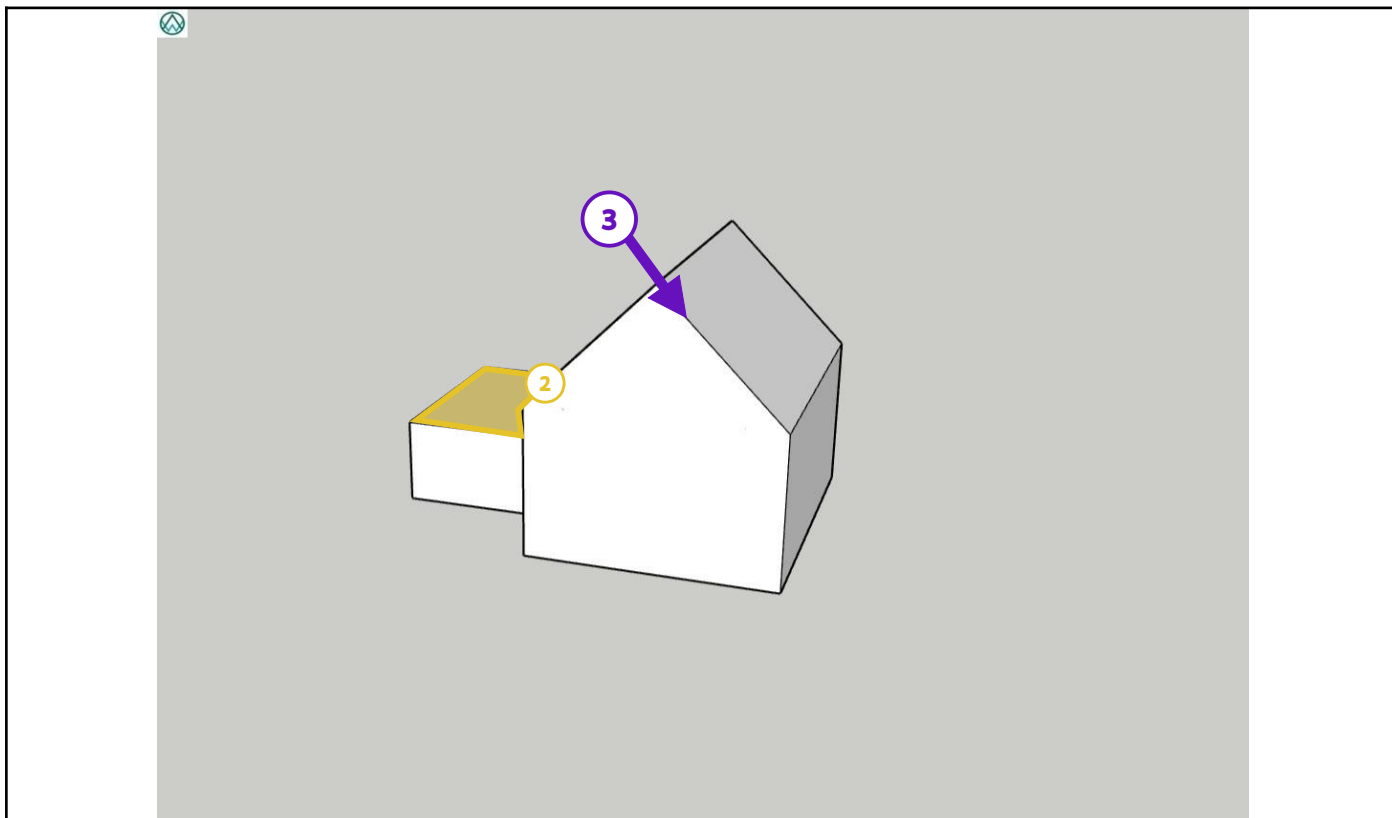
## Plan 1.5: Plan dak woning

| Beschrijving | Type | Actie |
|---|---|---|
| 2. Roofing plat dak | Asbestmateriaal | Zorgvuldig beheren |
| 3. Schouw dak | Beperking | - |

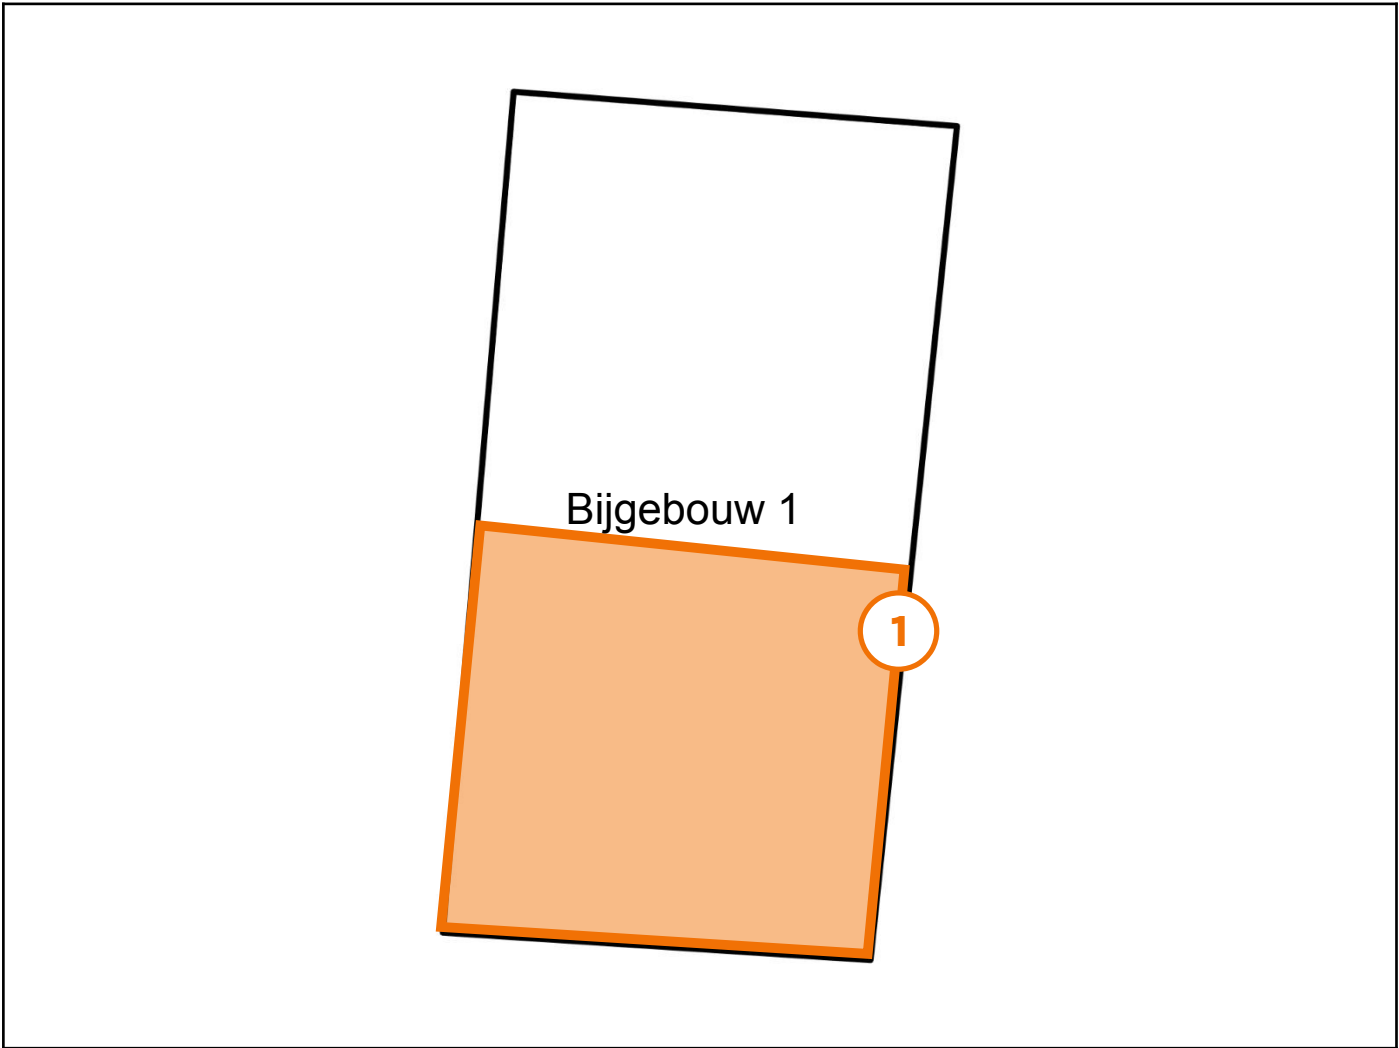
## Plan 2.1: Bijgebouw 1 plan

| Beschrijving | Type | Actie |
|---|---|---|
| 1. Golfplaten van cement | Asbestmateriaal | Verwijderen |

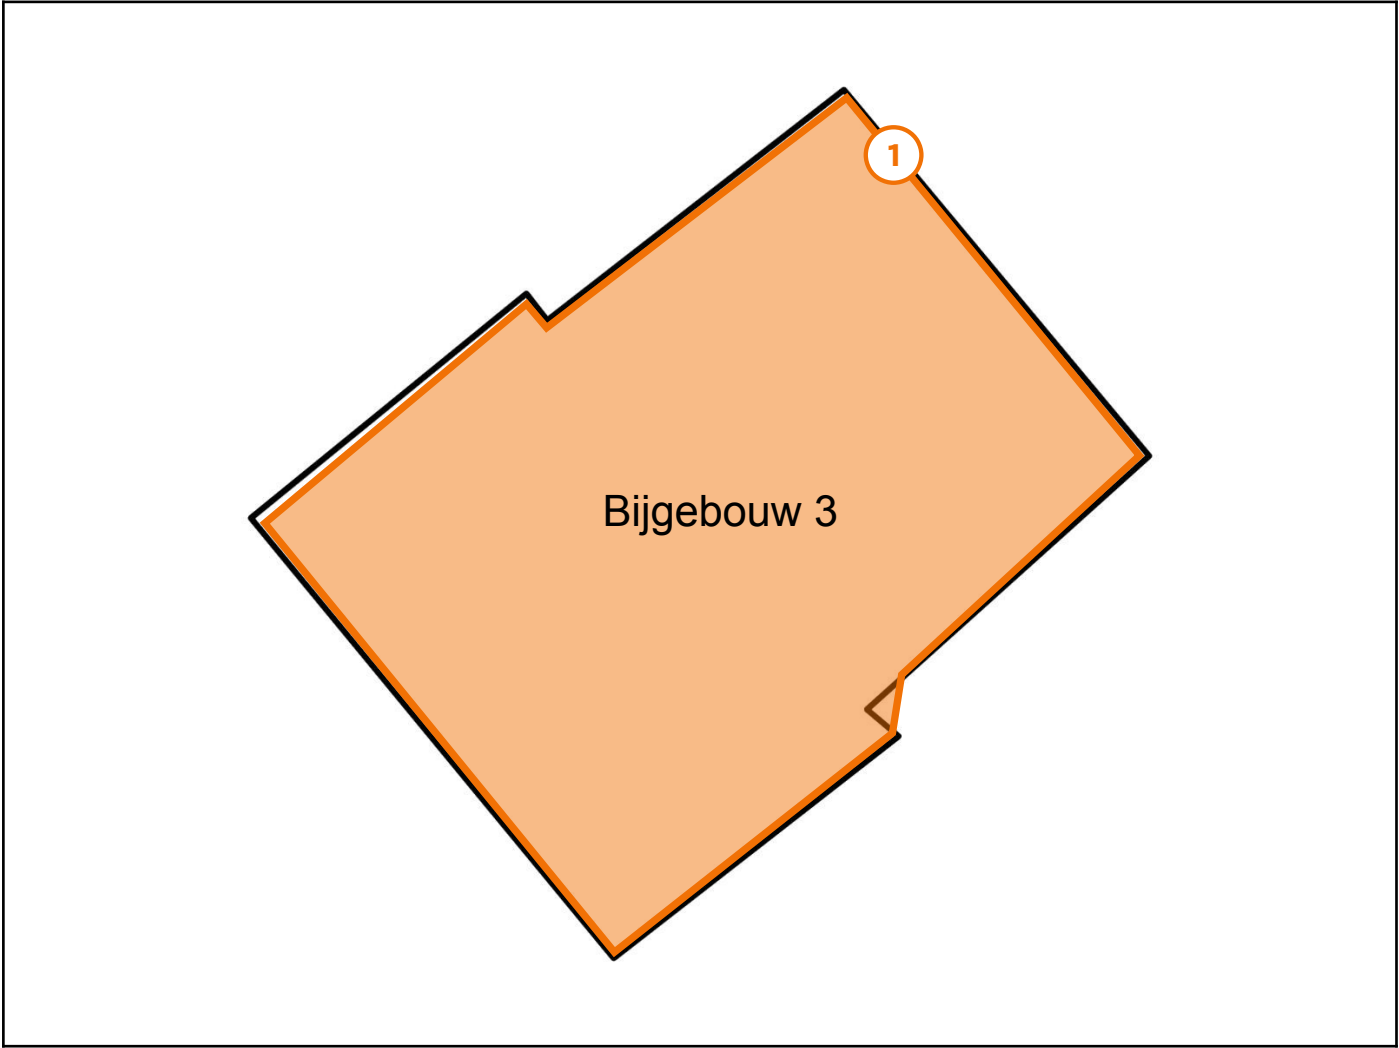
# Plan 4.1: Bijgebouw 3 plan

| Beschrijving | Type | Actie |
|---|---|---|
| 1. Golfplaten van cement | Asbestmateriaal | Verwijderen |

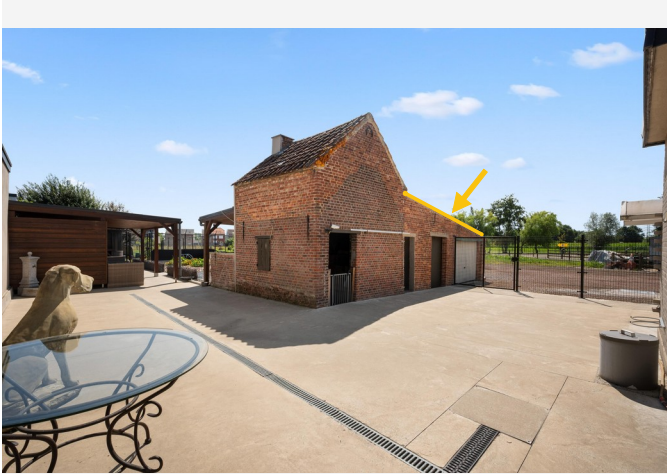
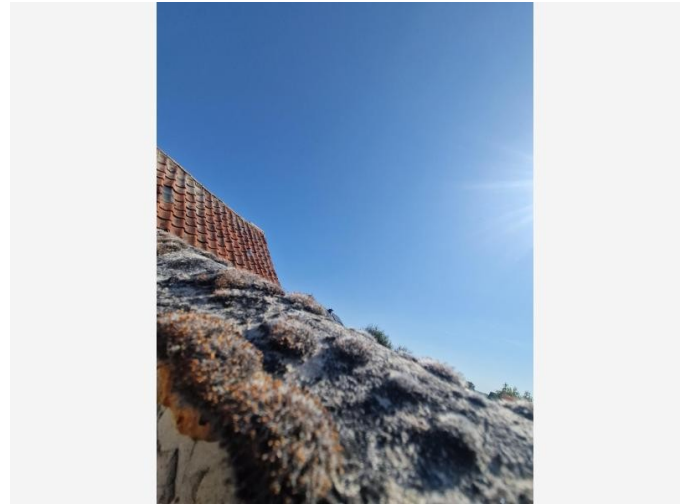
| Eindbeoordeling materiaalrisico | Verhoogd materiaalrisico en/of verhoogde kans op vezelvrijgave |

| Gebondenheid | Categorie 1: hechtgebonden in oorsprong |
| Asbestsoort (vezeltype) | Crocidoliet aanwezig |
| Asbestconcentratie | Laag (< 50%) |
| Afschermingsgraad van het gehele materiaal | Geheel of deels vrij aan de buitenlucht, maar geen contact met binnenlucht |
| Toestand van het materiaal | Matig beschadigd, matig verweerd |

| Beschrijving | Golfplaten van cement |
| Identificatiemethode | <p>De asbestdeskundige beoordeelt het materiaal als asbestverdacht en dus asbesthoudend, en dit zonder monsternamen.</p> <p>Motivatie: De opdrachtgever weigert om het materiaal te laten bemonsteren.</p> |

Het asbestmateriaal valt onder de mijlpaal van 2034.

Verwijderen

- Verwijder dit asbestmateriaal zo snel mogelijk. Volg de toestand goed op.

- Eenvoudige handelingen: mag via doe-het-zelf of door werknemer(s) met opleidingsattest eenvoudige handelingen  
Mag via doe het zelf. Informeer uzelf alvorens u begint. Check de website van OVAM.  
Gebruik beschermende kledij en voer het afval op de correcte manier af.  
Indien de platen breken bij verwijdering is het ten sterkste aangeraden een vakman met opleidingsattest "Eenvoudige handelingen asbest" te contacteren.
- Eenvoudige handelingen: enkel door erkend asbestverwijderaar  
Bij twijfel; roep de hulp van een dakwerker of vakmam in die de opleiding "Eenvoudige handelingen asbest" heeft genoten.

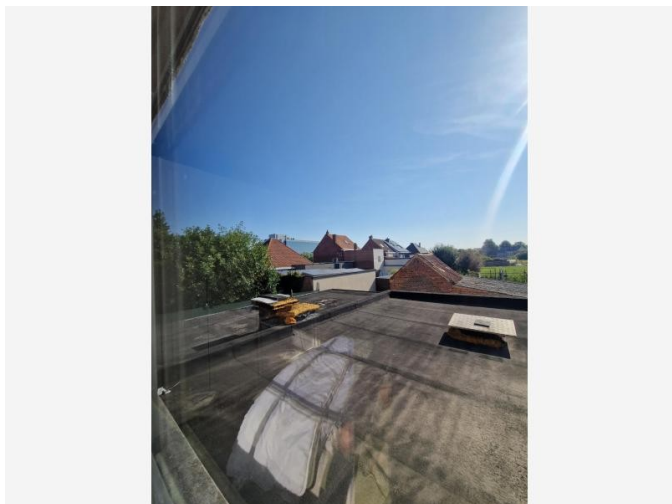
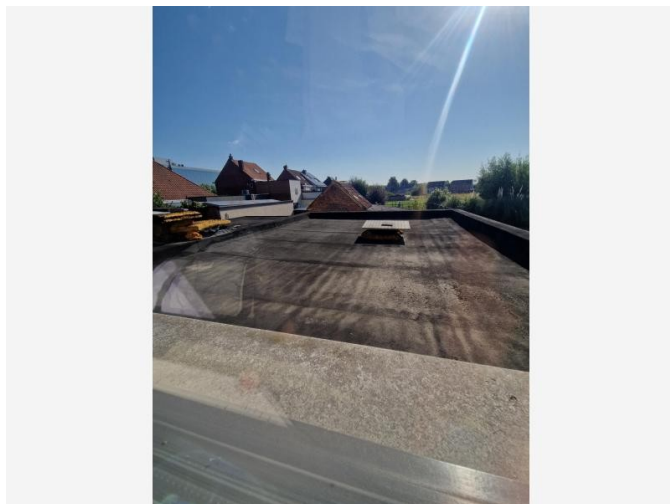
| Eindbeoordeling materiaalisico | Laag materiaalisico en/of verlaagde kans op vezelvrijgave |

| Asbestsoort (vezeltype) | Alleen chrysotiel aanwezig |
| Toestand van het materiaal | Licht beschadigd, licht verweerd. Intacte calciumsilicaatplaat of materiaal met categorie 3-gebondenheid |

| Beschrijving | Roofing plat dak |
| Identificatiemethode | <p>De asbestdeskundige beoordeelt het materiaal als asbestverdacht en dus asbesthoudend, en dit zonder monstername.</p> <p>Motivatie: De monstername brengt andere schade aan dan schade die inherent is aan de monstername.</p> |

Het asbestmateriaal valt onder de mijlpaal van 2040.

Zorgvuldig beheren

- Zorg voor een veilig beheer. Vermijd het beschadigen van het asbestmateriaal. Controleer de toestand jaarlijks op wijzigingen.
- Voer bijkomende staalname(s) uit.

- Eenvoudige handelingen: mag via doe-het-zelf of door werknemer(s) met opleidingsattest eenvoudige handelingen  
Indien u de roofing wenst te verwijderen is het aangeraden om eerst een aparte staalanalyse uit te voeren van de roofing. Om op deze manier dan te kunnen bevestigen of het al dan niet gaat om een asbesthoudende roofing. Indien de roofing geen asbest bevat, is een erkende verwijderaar ook niet nodig. Kijk achteraan in het asbestattest naar de toelichtingen bij de verwijderingstechnieken. Zeker die van eenvoudige handelingen en doe het zelf. Hou rekening met de nodige voorzorgsmaatregelen en PBM's zoals een FFP3 mondkapje en handschoenen. Bij verwijdering en asbesthoudend: informeer bij asbestafval ophaalbedrijven en uw gemeente en containerpark voor het verkrijgen van grote asbest big bags. Zorg ervoor dat er geen derden aanwezig zijn bij de verwijdering en probeer de toepassing niet of zo weinig mogelijk te beschadigen/breken. Het gebruik van elektrisch snelwerkend gereedschap is ook niet toegelaten bij asbestverwijderingswerken.

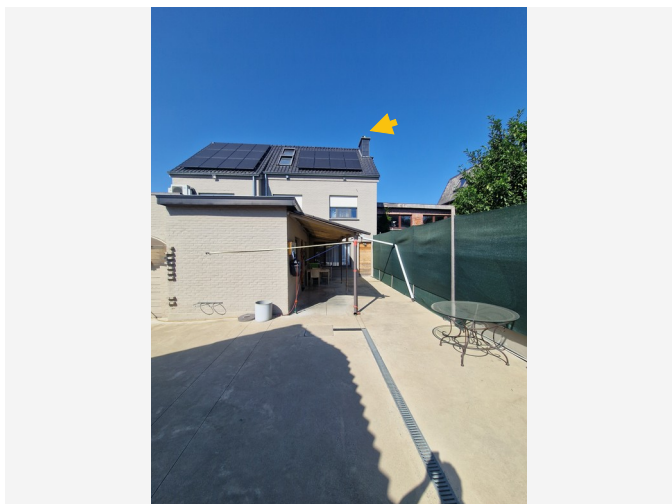
**Reden:** Het te onderzoeken materiaal situeert zich hoger dan 3,50 m te rekenen vanaf een veilige ondergrond

**Uitleg van de asbestdeskundige:** De schouw en cementering is niet-inspecteerbaar vanwege de hoogte.

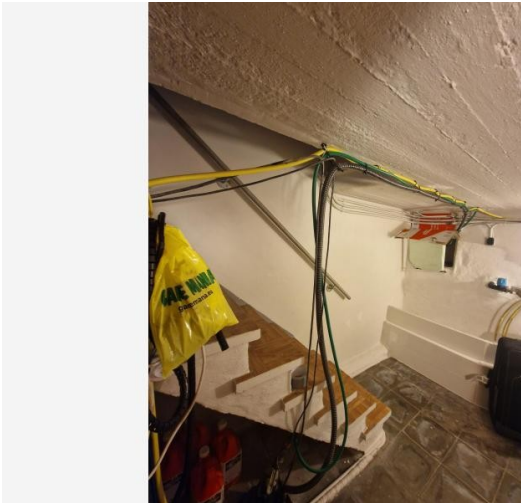
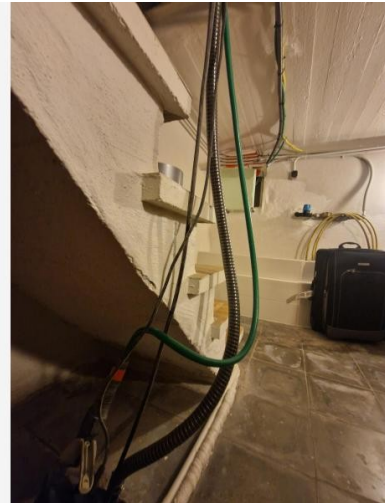
## Fiche 4: Smeerlaag kelder

Geen asbest

| # | Type | Referentie | Resultaat |
|---|---|---|---|
| 4.1 | Mengmonster | Staal 3 | Geen asbest |

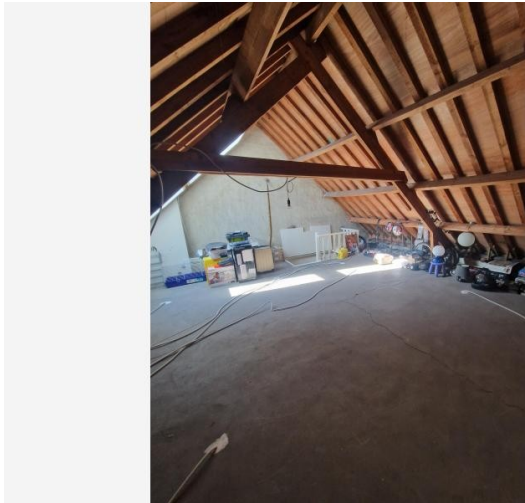
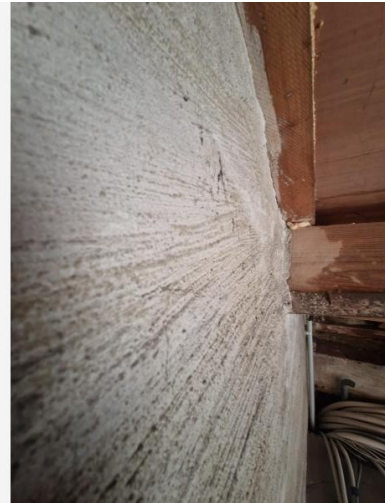
## Fiche 5: Smeerlaag zolder

Geen asbest

| # | Type | Referentie | Resultaat |
|---|---|---|---|
| 5.1 | Mengmonster | Staal 4 | Geen asbest |

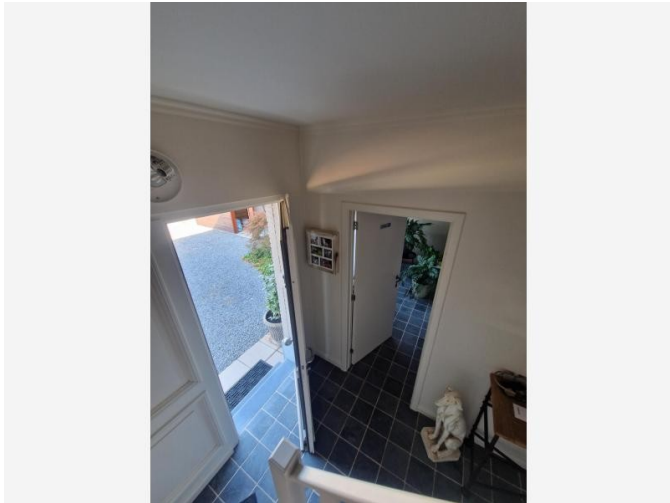
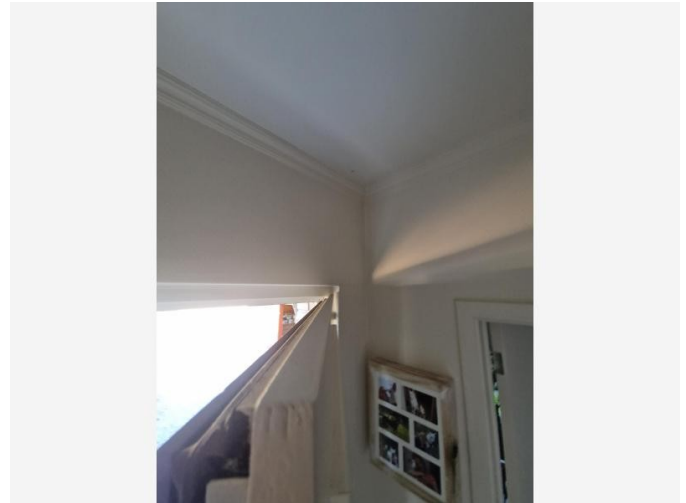
## Fiche 6: Pleisterwerk plafonds

Geen asbest

| # | Type | Referentie | Resultaat |
|---|---|---|---|
| 6.1 | Mengmonster | Staal 2 plafonds | Geen asbest |

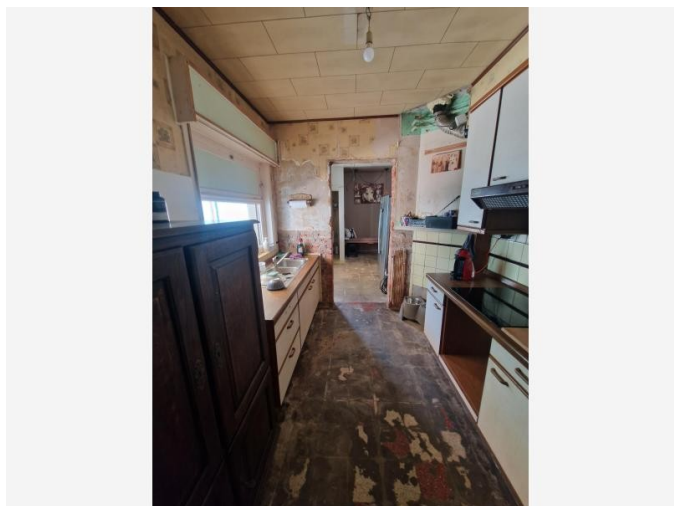
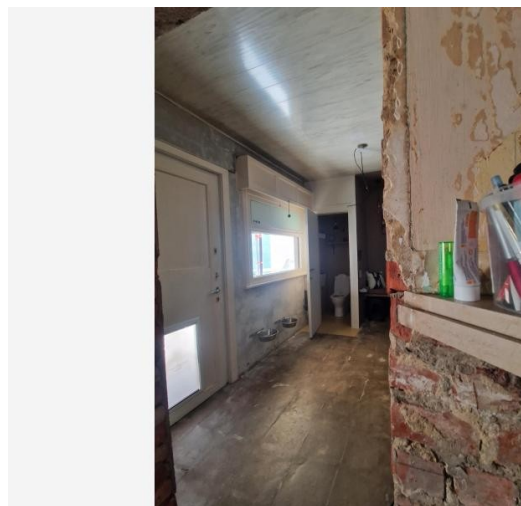
## Fiche 7: Pleisterwerk muren

Geen asbest

| # | Type | Referentie | Resultaat |
|---|---|---|---|
| 7.1 | Mengmonster | Staal 1 muren | Geen asbest |
