# Asbestinventarisatattest

Brusselsesteenweg 75, 2800 Mechelen

Attestnummer : 20260527-000349.000

Uitgegeven op : 27.05.2026

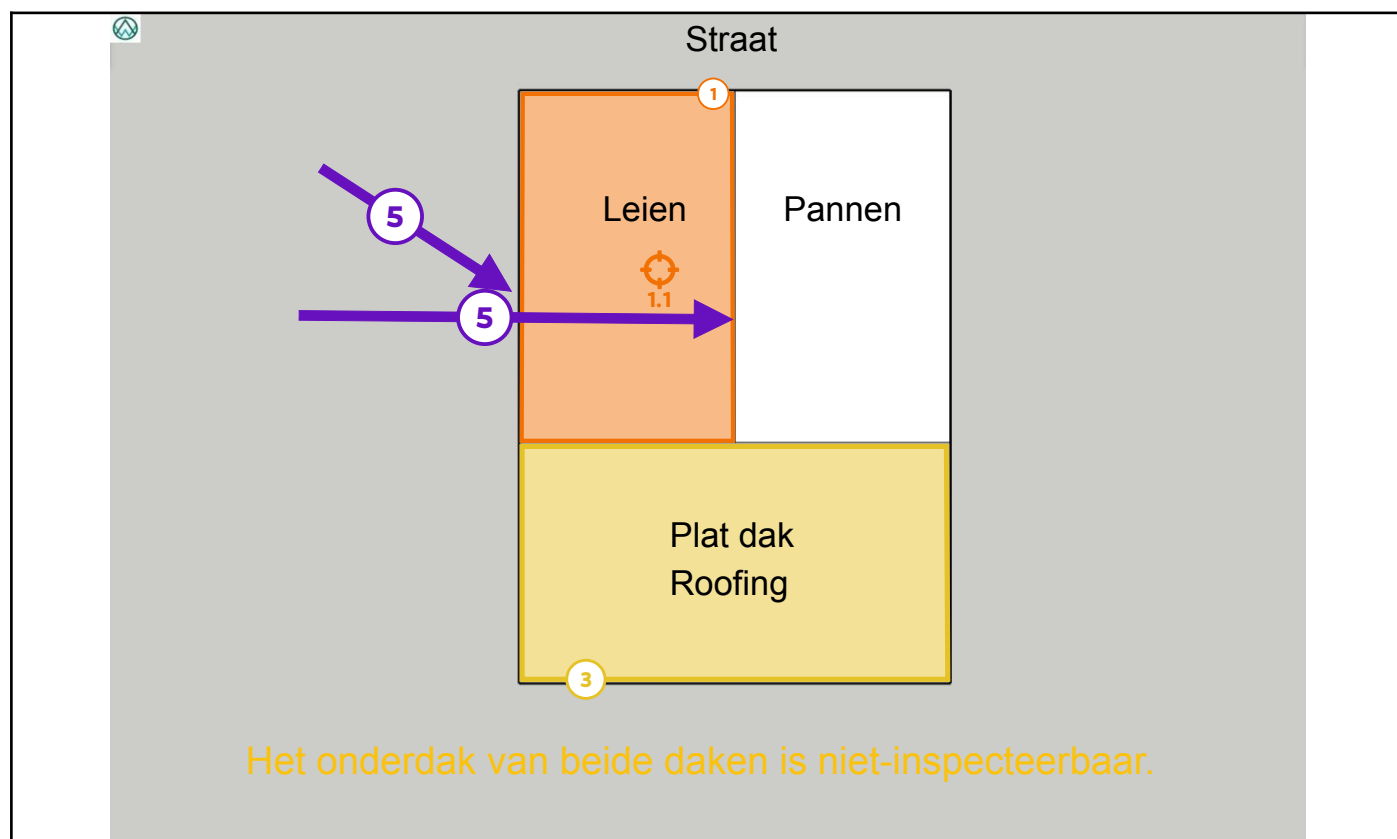
## Plan 1.4: Plan dak woning

| Beschrijving | Type | Actie |
|---|---|---|
| 1. Leien dak | Asbestmateriaal | Verwijderen |
| 3. Roofing plat dak | Asbestmateriaal | Zorgvuldig beheren |
| 4. Onderdak niet waarneembaar/ inspecteerbaar | Beperking | - |
| 5. Schoorsteen rookgaskanaal - beoordeling | Beperking | - |

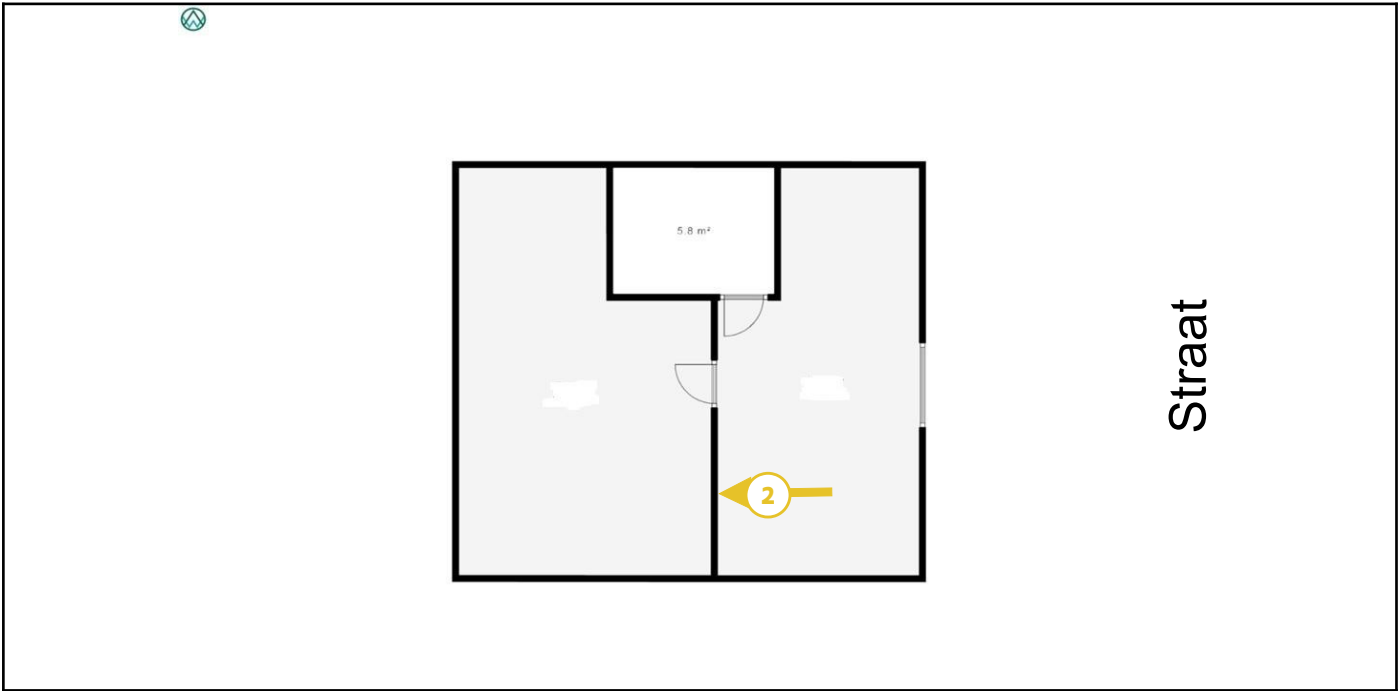
# Plan 1.5: Plan kelder

| Beschrijving | Type | Actie |
|---|---|---|
| 2. Bakeliet schakelmateriaal | Asbestmateriaal | Zorgvuldig beheren |

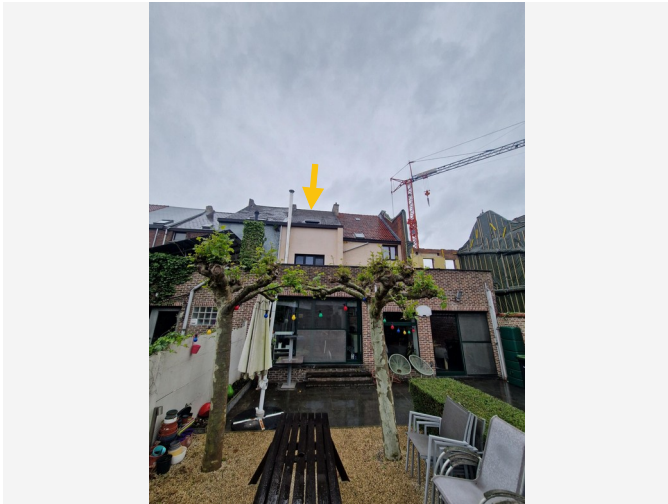
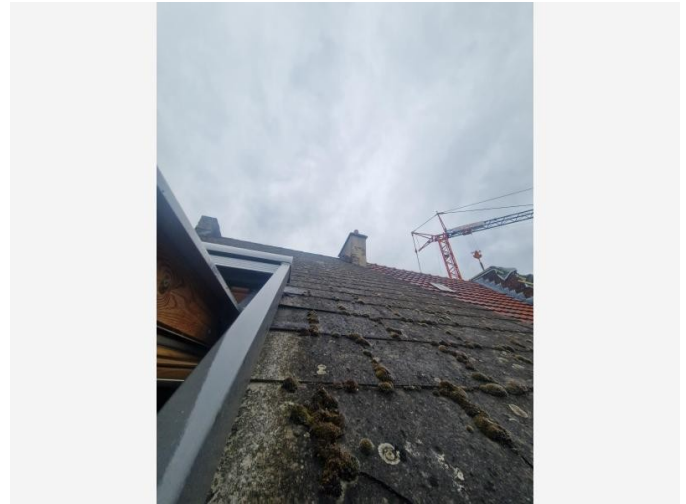
Het asbestmateriaal valt onder de mijlpaal van 2034.

| Eindbeoordeling materiaalrisico | Verhoogd materiaalrisico en/of verhoogde kans op vezelvrijgave |

| Gebondenheid | Categorie 1: hechtgebonden in oorsprong |
| Asbestsoort (vezeltype) | Alleen chrysotiel aanwezig |
| Asbestconcentratie | Laag (< 50%) |
| Afschermingsgraad van het gehele materiaal | Geheel of deels vrij aan de buitenlucht, maar geen contact met binnenlucht |
| Toestand van het materiaal | Matig beschadigd, matig verweerd |

| # | Type | Referentie | Resultaat |
|---|---|---|---|
| 1.1 | Puntmonster | Staal 2 | Chrysotiel |

| Beschrijving | Leien dak |
| Opmerking | <p>Ongeveer de helft van het schuine dak is bedekt met deze leien. Oppervlakte opgemeten met de tool op geopunt.</p> <p>De andere dakpannen op het dak, zijn niet-asbestverdacht.</p> |

Verwijderen

- Verwijder dit asbestmateriaal zo snel mogelijk. Volg de toestand goed op.
- Hemelwater dat afspoelt van asbestcement daken of gevels kan asbestdeeltjes bevatten. Gebruik het enkel voor gesloten circuits (bv. spoelen toiletten). Reinig na het vervangen van het dak of de gevel de dakgoten en regenwaterput of -ton om asbesthoudend sediment of slib te verwijderen

- Eenvoudige handelingen: mag via doe-het-zelf of door werknemer(s) met opleidingsattest eenvoudige handelingen  
Informeer uzelf goed alvorens u begint met de verwijdering.  
Bekijk zeker de website van OVAM eens.  
Draag zeker beschermende kledij.  
Roep anders de hulp van een dakwerker met opleidingsattest eenvoudige handelingen in.

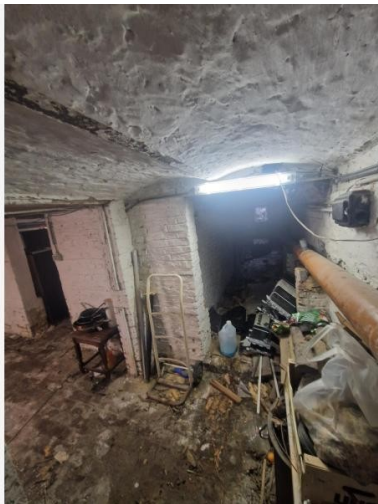
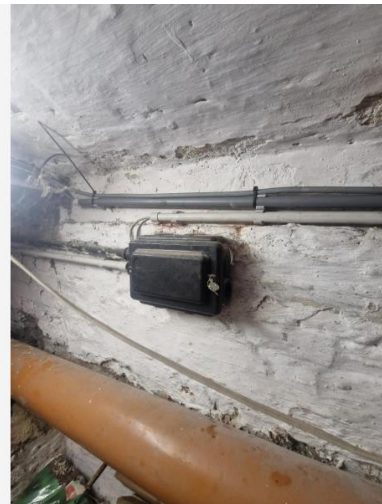
Het asbestmateriaal valt onder de mijlpaal van 2040.

| Eindbeoordeling materiaalisico | Laag materiaalisico en/of verlaagde kans op vezelvrijgave |

| Asbestsoort (vezeltype) | Crocidoliet aanwezig |
| Toestand van het materiaal | Onbeschadigd, niet verweerd |

| Beschrijving | Bakeliet schakelmateriaal |
| Identificatiemethode | <p>De asbestdeskundige beoordeelt het materiaal als asbestverdacht en dus asbesthoudend, en dit zonder monstername.</p> <p>Motivatie: De monstername brengt andere schade aan dan schade die inherent is aan de monstername.</p> |

Zorgvuldig beheren

- Zorg voor een veilig beheer. Vermijd het beschadigen van het asbestmateriaal. Controleer de toestand jaarlijks op wijzigingen.
- Voer bijkomende staalname(s) uit.

- Eenvoudige handelingen: mag via doe-het-zelf of door werknemer(s) met opleidingsattest eenvoudige handelingen  
Toepassingen uit bakeliet mag u zelf verwijderen. Informeer uzelf goed alvorens u begint met de verwijdering. Bekijk zeker de website van OVAM eens. Vraag na bij uw containerpark of zij asbestafval aanvaarden en voer het afval op de correcte manier af. Opgepast wanneer u werkt met elektrisch schakelmateriaal! De elektriciteitskasten zijn eigendom van de netbeheerder en deze mag u zelf NIET verwijderen. Draag zeker handschoenen en een FFP3 mondkapje bij verwijdering en probeer de toepassing in zijn geheel te verwijderen zonder het te breken. Bekijk ook achteraan in het asbestattest de toelichtingen.

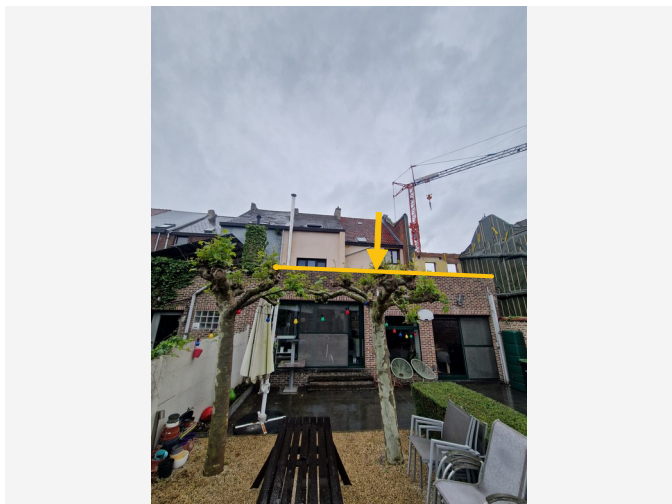
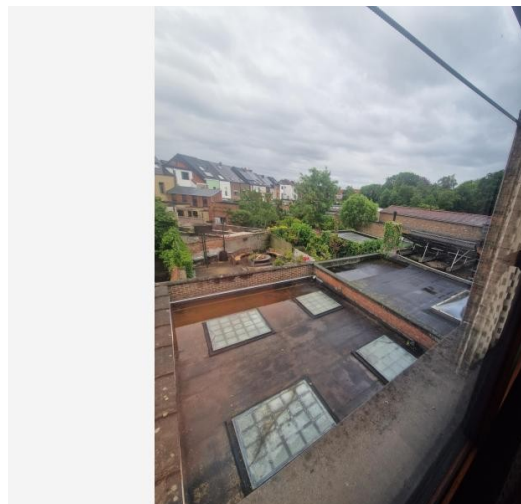
Het asbestmateriaal valt onder de mijlpaal van 2040.

| Eindbeoordeling materiaalisico | Laag materiaalisico en/of verlaagde kans op vezelvrijgave |

| Asbestsoort (vezeltype) | Alleen chrysotiel aanwezig |
| Toestand van het materiaal | Licht beschadigd, licht verweerd. Intacte calciumsilicaatplaat of materiaal met categorie 3-gebondenheid |

| Beschrijving | Roofing plat dak |
| Identificatiemethode | <p>De asbestdeskundige beoordeelt het materiaal als asbestverdacht en dus asbesthoudend, en dit zonder monstername.</p> <p>Motivatie: De monstername brengt andere schade aan dan schade die inherent is aan de monstername.</p> |

Zorgvuldig beheren

- Zorg voor een veilig beheer. Vermijd het beschadigen van het asbestmateriaal. Controleer de toestand jaarlijks op wijzigingen.
- Voer bijkomende staalname(s) uit.

- Eenvoudige handelingen: mag via doe-het-zelf of door werknemer(s) met opleidingsattest eenvoudige handelingen  
Indien u de roofing wenst te verwijderen is het aangeraden om eerst een aparte staalanalyse uit te voeren van de roofing. Om op deze manier dan te kunnen bevestigen of het al dan niet gaat om een asbesthoudende roofing. Indien de roofing geen asbest bevat, is een erkende verwijderaar ook niet nodig. Kijk achteraan in het asbestattest naar de toelichtingen bij de verwijderingstechnieken. Zeker die van eenvoudige handelingen en doe het zelf. Hou rekening met de nodige voorzorgsmaatregelen en PBM's zoals een FFP3 mondkapje en handschoenen. Bij verwijdering en asbesthoudend: informeer bij asbestafval ophaalbedrijven en uw gemeente en containerpark voor het verkrijgen van grote asbest big bags. Zorg ervoor dat er geen derden aanwezig zijn bij de verwijdering en probeer de toepassing niet of zo weinig mogelijk te beschadigen/breken. Het gebruik van elektrisch snelwerkend gereedschap is ook niet toegelaten bij asbestverwijderingswerken.

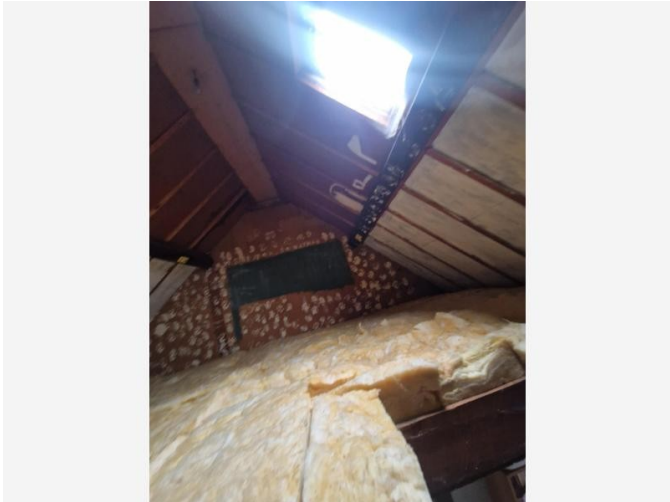
## Fiche 4: Onderdak niet waarneembaar/ inspecteerbaar

**Reden:** Het te onderzoeken materiaal situeert zich hoger dan 3,50 m te rekenen vanaf een veilige ondergrond

**Uitleg van de asbestdeskundige:** Het onderdak is niet waarneembaar vanwege de hoogte, die meer dan 3,5 meter bedraagt. Door de afwerkingsgraad aan de binnenzijde van de bovenste verdieping is het onderdak niet zichtbaar of inspecteerbaar. Alleen destructief onderzoek kan bepalen of het onderdak al dan niet asbesthoudend is (type menuiserie).

| (Asbest)materiaal | Plaat, paneel, tablet - Type Menuiserie |
| Karakterisatie | Asbest (verdacht) |

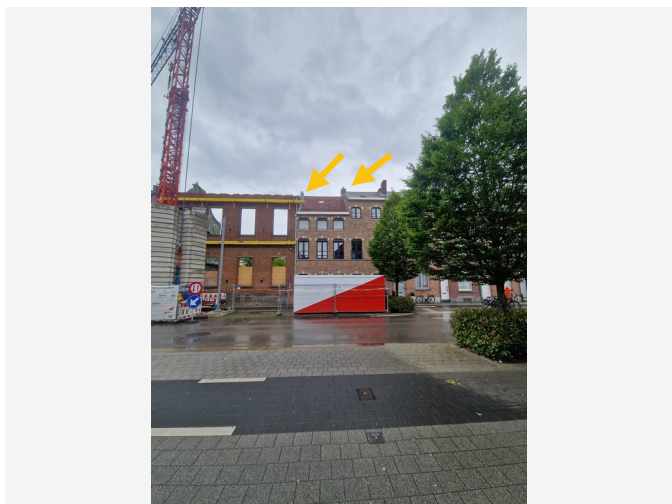
**Reden:** Het te onderzoeken materiaal situeert zich hoger dan 3,50 m te rekenen vanaf een veilige ondergrond

**Uitleg van de asbestdeskundige:** Het rookgaskanaal is niet beoordeeld. Aan de buitenzijde is het hoger dan 3,5 meter om de schoorsteen te inspecteren. Het is niet zichtbaar of er een asbestverdacht rookgaskanaal aanwezig is in de schoorsteen. Conform ons inspectieprotocol mogen wij een beperking invoeren voor hoogtes hoger dan 3,5 m. Indien men dit wil laten onderzoeken, dient er een nieuwe afspraak gemaakt te worden en moet er een hoogtewerker voorzien worden, evenals iemand die bevoegd is om deze te bedienen en eventueel een techniker die de al dan niet aanwezige schouwhoed kan afnemen en weer terugplaatsen.

| (Asbest)materiaal | Rookgaskanaal |
| Karakterisatie | Asbest (verdacht) |

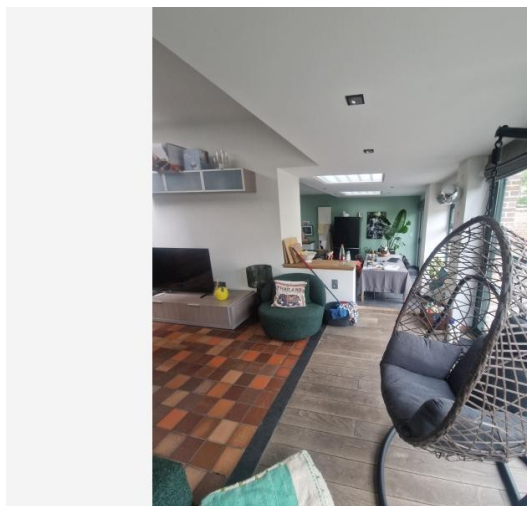
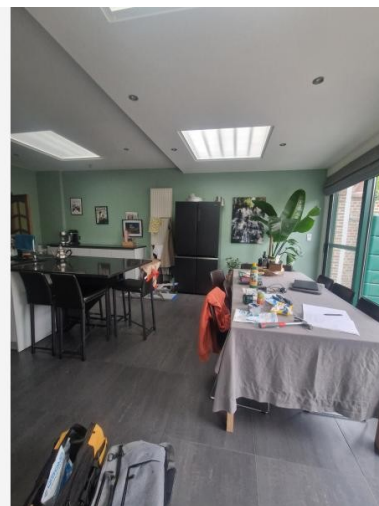
In de woning zijn alle plafonds afgewerkt met plaatmateriaal. Gyproc, hout en kunstof plaatmateriaal; deze zijn alle niet-asbestverdacht bevonden. Het is best mogelijk dat er achter de platen nog asbesthoudende platen of andere materialen zich bevinden maar hiervoor is destructief onderzoek nodig om dit te bevestigen.

| Basis voor advies | De asbestdeskundige beoordeelt het materiaal als niet-asbestverdacht. |

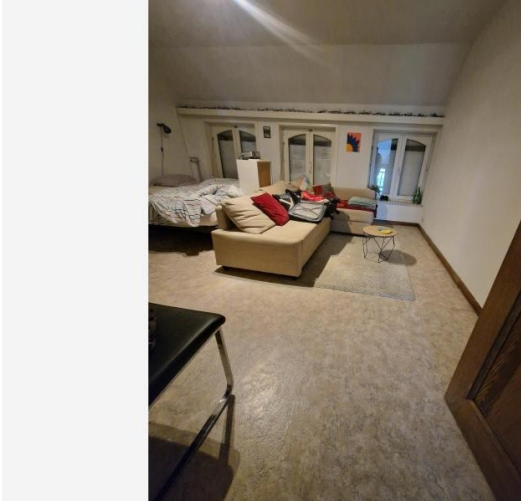
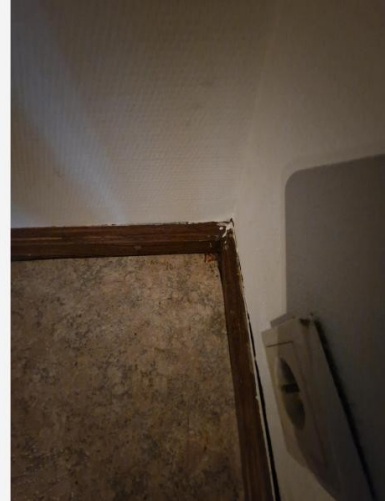
## Fiche 7: Vinyl Slaapkamer

Geen asbest

| # | Type | Referentie | Resultaat |
|---|---|---|---|
| 7.1 | Puntmonster | Staal 3 | Geen asbest |

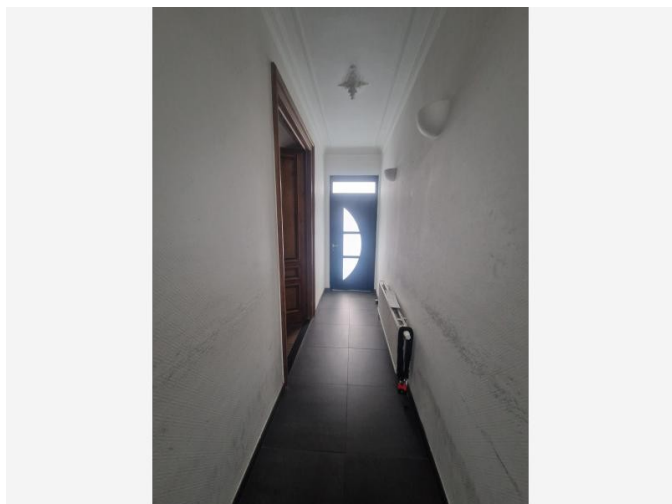
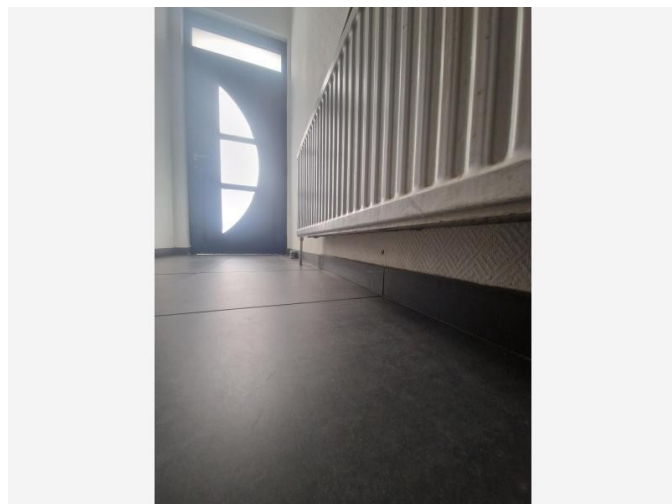
## Fiche 8: Pleisterwerk muren

Geen asbest

| # | Type | Referentie | Resultaat |
|---|---|---|---|
| 8.1 | Mengmonster | Staal 1 muren | Geen asbest |

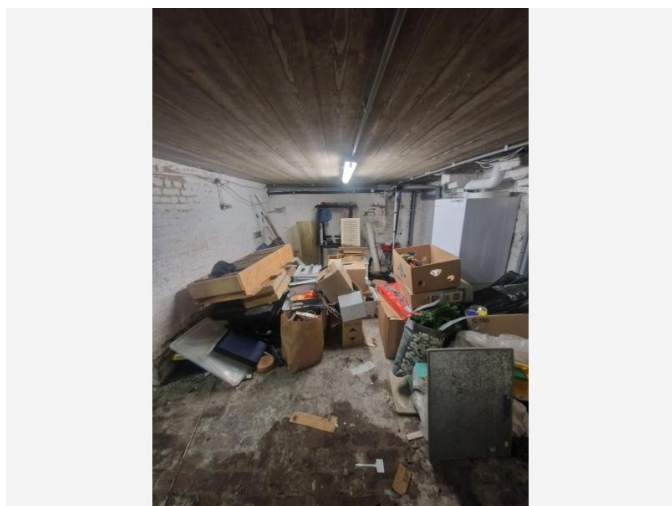
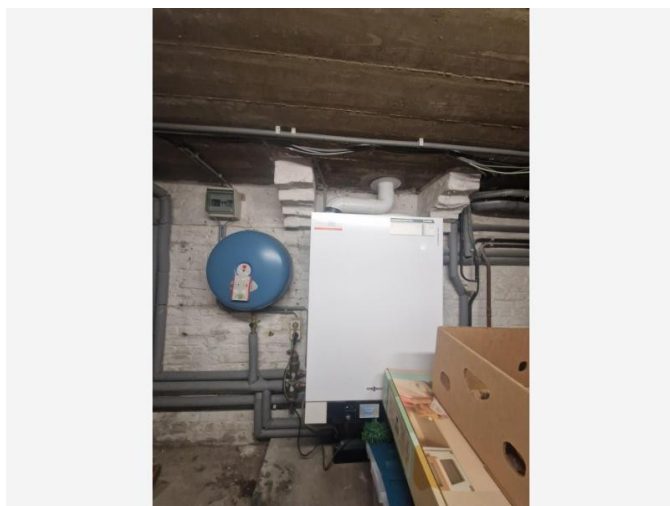
### Fiche 9: Recente verwarmingsketel

| Beschrijving | Notitie | Terug te vinden op plannen |
|---|---|---|
| Fiche 9: Recente verwarmingsketel | Verwarmingsketel van na 2000. Hieruit kunnen we stellen dat er geen asbest materiaal meer aanwezig is in de ketel (koord, koppelingen, plaatmateriaal). | - |
