# Asbestinventarisatetest

Camille Huysmanslaan 120/4C, 2020 Antwerpen

Attestnummer : 20260629-000258.000

**Niet-asbestveilig**

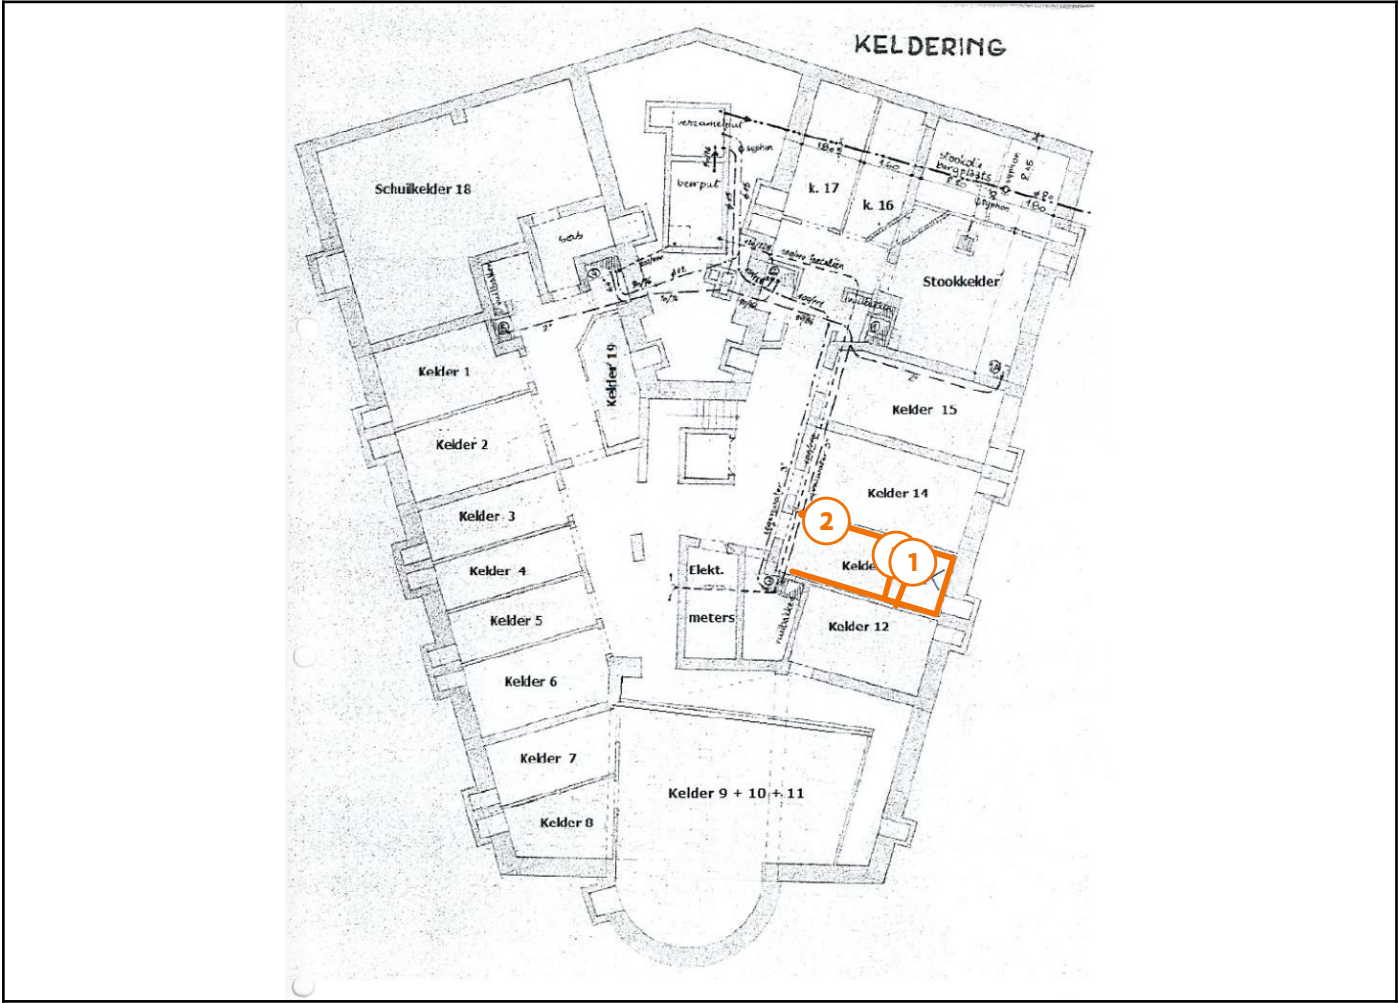
# Plan 1.1: Kelder -1

| Beschrijving | Type | Actie |
|---|---|---|
| 1. Leidingisolatie in gips | Asbestmateriaal | Verwijderen |
| 2. Cementering kelder | Asbestmateriaal | Verwijderen |

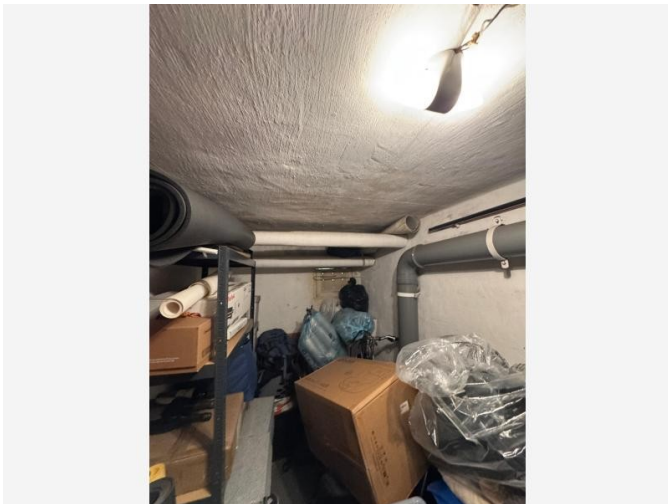
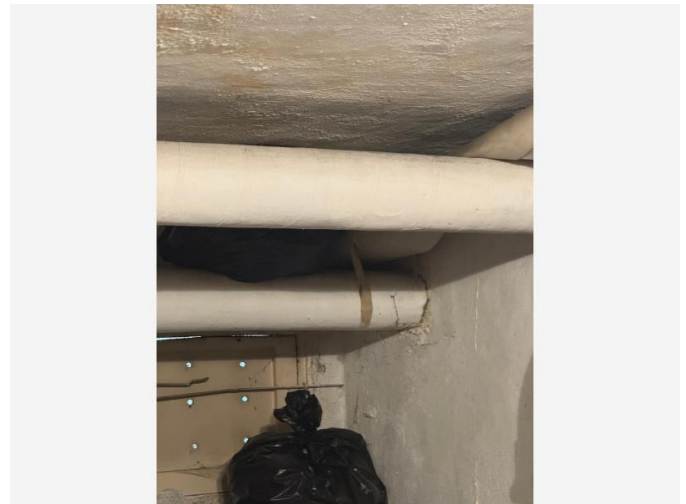
| Fiche 1: Leidingisolatie in gips..... | 13 |

Het asbestmateriaal valt onder de mijlpaal van 2034.

| Eindbeoordeling materiaalrisico | Verhoogd materiaalrisico en/of verhoogde kans op vezelvrijgave |

| Gebondenheid | Categorie 2: niet-hechtgebonden met matrix |
| Asbestsoort (vezeltype) | Crocidoliet aanwezig |
| Asbestconcentratie | Hoog ( $\geq 50\%$ ) |
| Toestand van het materiaal | Onbeschadigd, niet verweerd |

| Beschrijving | Leidingisolatie in gips |
| Hoeveelheid (lengte - omtrek - dikte - aantal) | <ul style="list-style-type: none"> <li>• 2,00 m - 15,00 cm - 1,00 cm - 2 stuks</li> </ul> |

- Scherm in afwachting van verwijdering het asbestmateriaal af van luchtstromingen en verstoring: bijvoorbeeld door het te verpakken, te fixeren, af te dekken, signalisatie - afbakening aan te brengen, ...
- Verwijder dit asbestmateriaal zo snel mogelijk. Volg de toestand goed op.
- Voer bijkomende staalname(s) uit.

- Hermetische zone (erkend asbestverwijderaar)  
Deze toepassing mag uitsluitend door een erkende asbestverwijderaar via de methodiek van hermetische zone verwijderd worden omdat verwijdering via de methodiek van eenvoudige handelingen en/of couveusezakmethode niet toegelaten is. De verwijdering leidt automatisch tot een verhoogd risico op vrijgave van asbestvezels (maximale concentratie 0,01 vezels/cm - CODEX Art. VI.3-54). (Bron: CODEX - Art. VI.3-61.- par 1.).

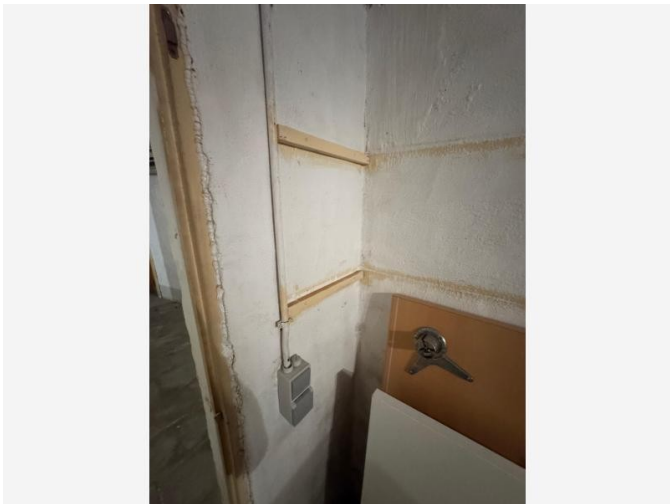
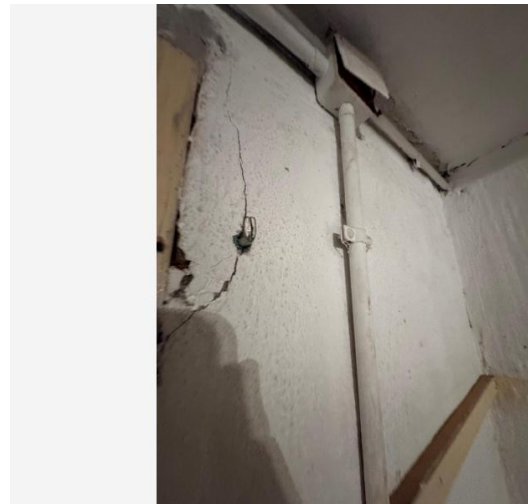
| Fiche 2: Cementering kelder..... | 17 |

Het asbestmateriaal valt onder de mijlpaal van 2040.

| Eindbeoordeling materiaalrisico | Verhoogd materiaalrisico en/of verhoogde kans op vezelvrijgave |

| Gebondenheid | Categorie 1: hechtgebonden in oorsprong |
| Asbestsoort (vezeltype) | Crocidoliet aanwezig |
| Asbestconcentratie | Laag (< 50%) |
| Toestand van het materiaal | Licht beschadigd, licht verweerd. Intacte calciumsilicaatplaat of materiaal met categorie 3-gebondenheid |

| Beschrijving | Cementering kelder |
| Opmerking | De hoeveelheid is een zo nauwkeurig mogelijke opmeting, waar evenwel kleine afwijkingen op mogelijk zijn. De cementering maakt deel uit van de gemeenschappelijke delen en mag om deze reden niet bemonsterd worden; bij opmaak van het asbest attest gemeenschappelijke delen dient dit mee opgenomen en bemonsterd te worden. |

- Zorg voor een veilig beheer. Vermijd het beschadigen van het asbestmateriaal. Controleer de toestand jaarlijks op wijzigingen.
- Voer bijkomende staalname(s) uit.

- Hermetische zone (erkend asbestverwijderaar)  
Deze toepassing mag uitsluitend door een erkende asbestverwijderaar via de methodiek van hermetische zone verwijderd worden omdat verwijdering via de methodiek van eenvoudige handelingen en/of couveusezakmethode niet toegelaten is. De verwijdering leidt automatisch tot een verhoogd risico op vrijgave van asbestvezels (maximale concentratie 0,01 vezels/cm - CODEX Art. VI.3-54). (Bron: CODEX - Art. VI.3-61.- par 1.). De lijst van erkende asbestverwijderaars vindt u hier:  
<https://werk.belgie.be/nl/erkenningen/erkenning-asbest-bedrijven-erkend-voor-afbraak-verwijderingswerken>  
Bewaar zorgvuldig alle bewijsdocumenten van de asbestverwijdering (facturen, werkplannen, foto, afgiftebewijzen afval, vrijgavemetingen). Deze documenten zijn belangrijk voor een correcte actualisatie van het asbestinventarisatetest. Meer informatie over asbestverwijdering vindt u in de rubriek 'Toelichting' achteraan in het asbestinventarisatetest en via deze link:

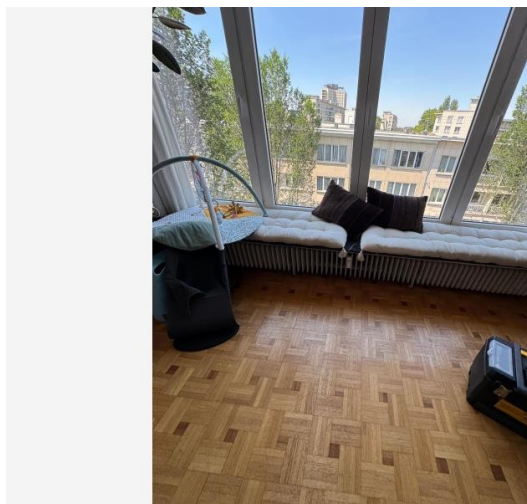
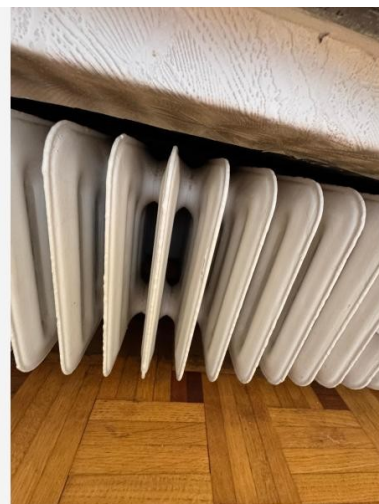
| Fiche 3: Radiatoren..... | 21 |

In de oude radiatoren aanwezig in de woning kunnen mogelijks asbesthoudende pakkingen zitten tussen de radiator-leden; enkel uit te sluiten d.m.v. destructieve staalname (niet in kader van dit asbest attest)

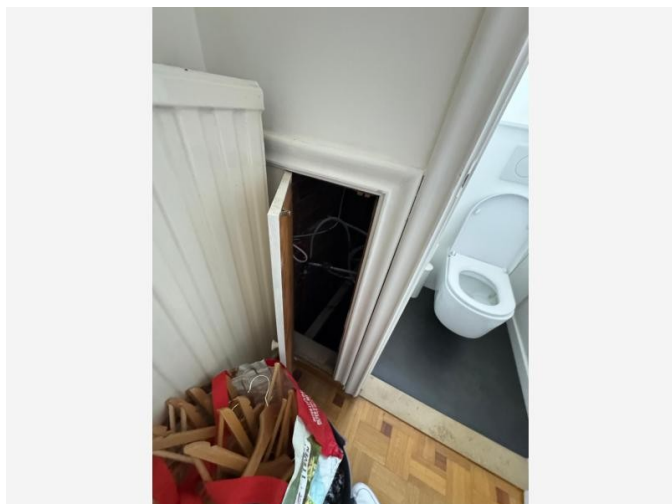
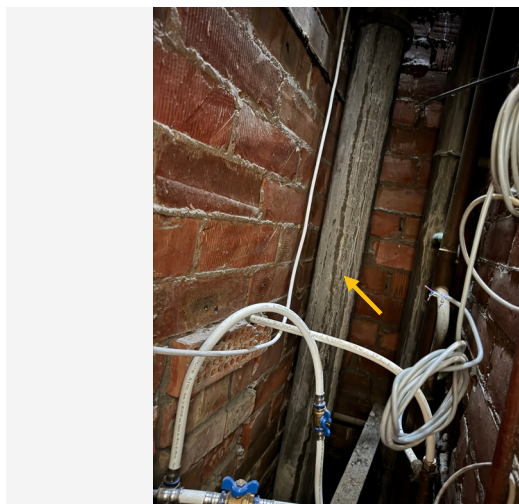
| Fiche 4: Afvoer technische schacht..... | 22 |

Via het luik in de hal naar de technische schacht werd achteraan in de schacht een cement OF lood-achtige buis aangetroffen, niet helemaal duidelijk uit welk materiaal. Echter valt deze buiten het inspectiegebied van het appartement daar de technische schacht deel uitmaakt van de gemeenschappelijke delen; op te nemen in het asbest attest gemeenschappelijke delen.

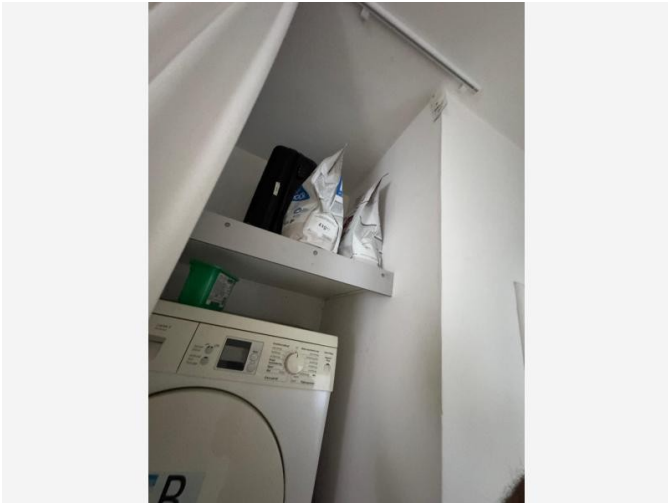
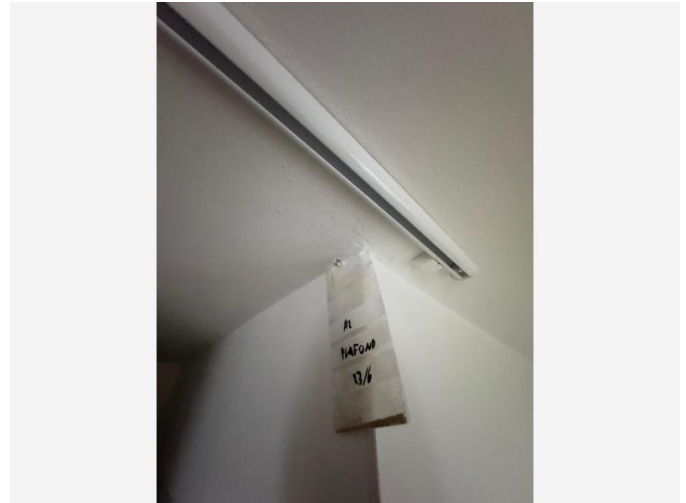
## Fiche 5: Pleisterwerk plafond

Geen asbest

| # | Type | Referentie | Resultaat |
|---|---|---|---|
| 5.1 | Mengmonster | #2 Pleisterwerk plafond | Geen asbest |

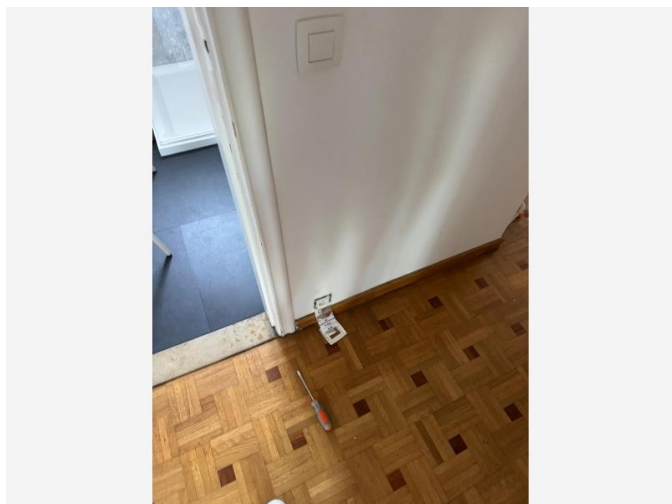
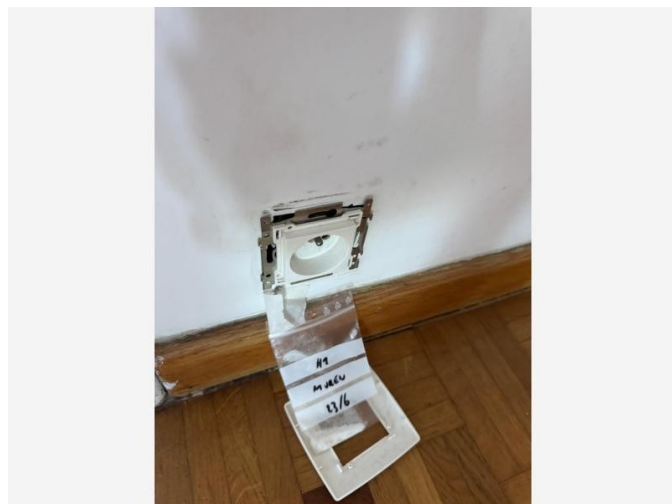
## Fiche 6: Pleisterwerk muren

Geen asbest

| # | Type | Referentie | Resultaat |
|---|---|---|---|
| 6.1 | Mengmonster | #1 Pleisterwerk muren | Geen asbest |

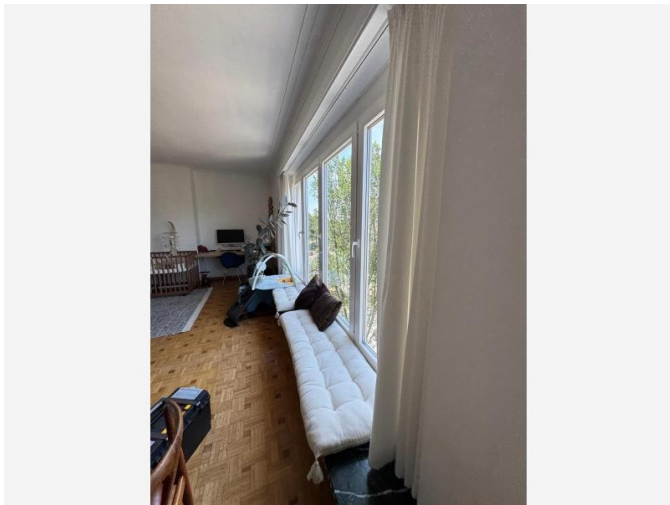
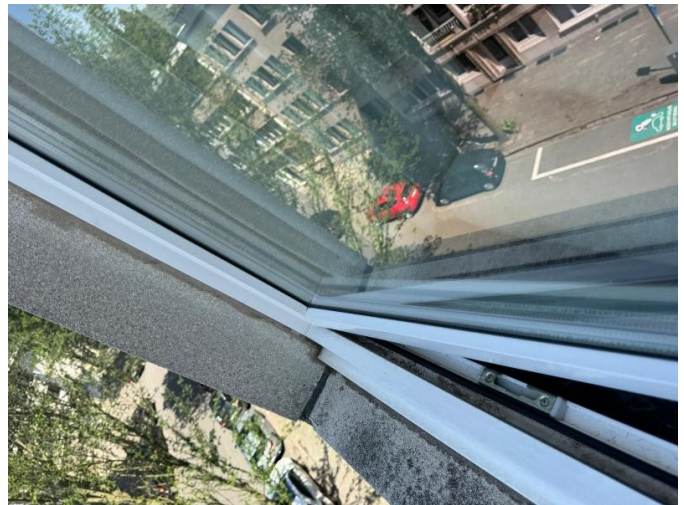
### Fiche 7: Afdichtingsmateriaal aan schrijnwerk

| Beschrijving | Notitie | Terug te vinden op plannen |
|---|---|---|
| Fiche 7: Afdichtingsmateriaal aan schrijnwerk | Zowel tussen frame en glas als tussen frame en gevel | Plan 1.4: Appartement +4 (muren) |
