Asbestinventarisatetest

Lissabonstraat 2, 2660 Antwerpen

Attestnummer : 20260609-000242.000

Uitgegeven op : 09.06.2026

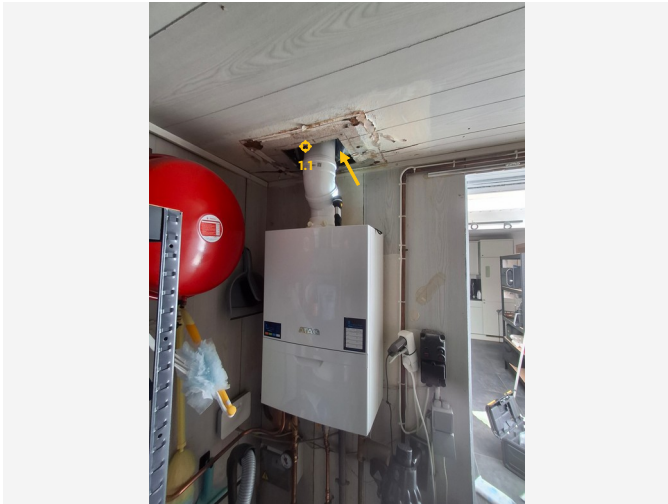
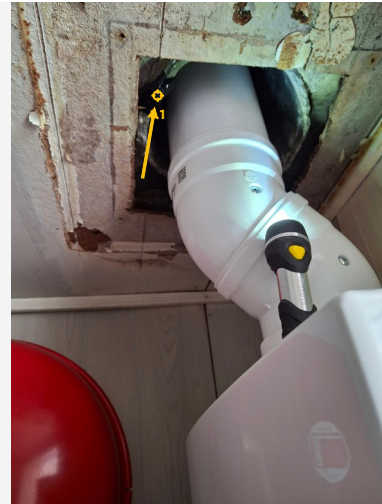
Conclusie

Het asbestmateriaal valt onder de mijlpaal van 2040.

Eindbeoordeling materiaalrisico	Verhoogd materiaalrisico en/of verhoogde kans op vezelvrijgave
---------------------------------	--

Gebondenheid	Categorie 1: hechtgebonden in oorsprong
Asbestsoort (vezeltype)	Crocidoliet aanwezig
Asbestconcentratie	Laag (< 50%)
Afschermingsgraad van het gehele materiaal	Geheel of deels vrij aan de binnenlucht, maar geen contact met binnenluchtstromen
Toestand van het materiaal	Licht beschadigd, licht verweerd. Intacte calciumsilicaatplaat of materiaal met categorie 3-gebondenheid

#	Type	Referentie	Resultaat
1.1	Puntmonster	4.0	Crocidoliet, Chrysotiel

Beschrijving	Cementbuis stookketel
Omgeving	Binnen
Primaire drager	Sanitaire infrastructuur en uitrusting (toe- en afvoer)
Asbestmateriaal	Buis, koker, leiding, pijp, doorvoer
Bindmiddel van asbestmateriaal	Cement
Gebondenheid op basis van bindmiddel	Hecht
Hoeveelheid (lengte - omtrek - dikte - aantal)	<ul style="list-style-type: none">• 1,00 m - 10,00 cm - 15,00 cm - 1 stuk
Totaal volume	0,015 m ³
Eenvoudig bereikbaar	Ja
Bevestigingswijze	<ul style="list-style-type: none">• Verlijmd, ingegoten, versmeerd
Identificatiemethode	Een monstername door de asbestdeskundige met laboanalyse door een asbestlabo.
Destructieve handeling voor identificatie	Nee
Opmerking	De exacte lengte kon niet worden vastgesteld.

Verwijderen

- Zorg voor een veilig beheer. Vermijd het beschadigen van het asbestmateriaal. Controleer de toestand jaarlijks op wijzigingen.

- Eenvoudige handelingen: mag via doe-het-zelf of door werknemer(s) met opleidingsattest eenvoudige handelingen
Deze toepassing mag door een aannemer die over een opleidingsattest eenvoudige handelingen beschikt of door een particulier (doe-het-zelver), verwijderd worden indien er geen verhoogd risico op vrijgave van asbestvezels (max. concentratie 0,01 vezels/cm³ - CODEX Art. VI.3-54) ontstaat en de toepassing voorafgaand wordt gefixeerd/bevochtigd. De individuele elementen moeten zonder machinale werktuigen (boormachine, slijpschijf, hogedrukreiniger, etc.) en zonder breken of gooien een voor een losgemaakt worden en dubbel en luchtdicht verpakt afgevoerd worden naar een erkend afvalpunt (recyclagepark). Daar moeten ze voorzichtig in de container voor asbestafval worden gelegd. Op het recyclagepark worden uitsluitend hechtgebonden asbestmaterialen aanvaard. Niet-hechtgebonden asbestmaterialen kunnen enkel bij een erkend asbestverwijderaar of asbestafvalverwerker worden aangeboden.

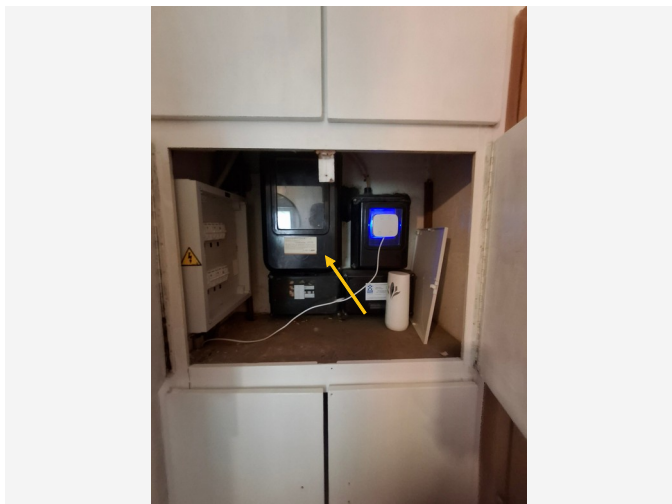
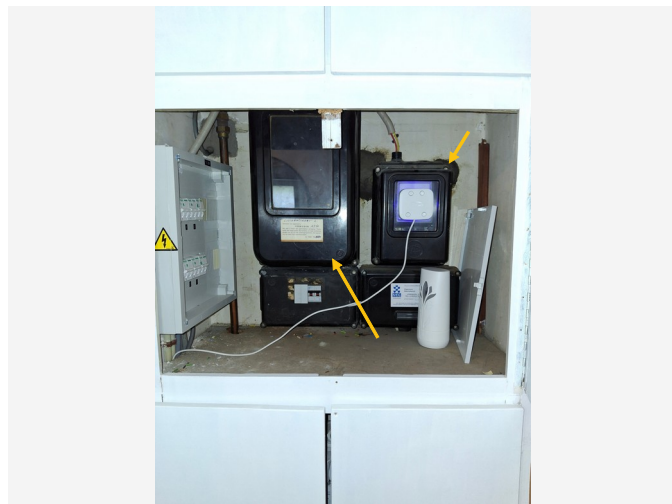
Conclusie

Het asbestmateriaal valt onder de mijlpaal van 2040.

Eindbeoordeling materiaalrisico	Verhoogd materiaalrisico en/of verhoogde kans op vezelvrijgave
---------------------------------	--

Gebondenheid	Categorie 1: hechtgebonden in oorsprong
Asbestsoort (vezeltype)	Crocidoliet aanwezig
Asbestconcentratie	Laag (< 50%)
Afschermingsgraad van het gehele materiaal	Geheel of deels vrij aan de binnenlucht, maar geen contact met binnenluchtstromen
Toestand van het materiaal	Licht beschadigd, licht verweerd. Intacte calciumsilicaatplaat of materiaal met categorie 3-gebondenheid

Beschrijving	Bakeliet radiatorknoppen 3stuks + tellerkast
Omgeving	Binnen
Primaire drager	Communicatie en elektrische infrastructuur en uitrusting
Asbestmateriaal	Plaat, paneel, tablet - Type Bakeliet
Bindmiddel van asbestmateriaal	Kunststof of -hars
Gebondenheid op basis van bindmiddel	Hecht
Hoeveelheid (oppervlakte - dikte - aantal)	<ul style="list-style-type: none"> • 0,15 m² - 10,00 cm - 5 stuks
Totaal volume	0,075 m ³
Eenvoudig bereikbaar	Ja
Bevestigingswijze	<ul style="list-style-type: none"> • Geschroefd
Identificatiemethode	<p>De asbestdeskundige beoordeelt het materiaal als asbestverdacht en dus asbesthoudend, en dit zonder monstername.</p> <p>Motivatie: De monstername brengt andere schade aan dan schade die inherent is aan de monstername.</p>
Destructieve handeling voor identificatie	Nee
Opmerking	De hoeveelheid is een zo nauwkeurig mogelijke opmeting, waar evenwel kleine afwijkingen op mogelijk zijn.

Verwijderen

- Zorg voor een veilig beheer. Vermijd het beschadigen van het asbestmateriaal. Controleer de toestand jaarlijks op wijzigingen.
- Voer bijkomende staalname(s) uit.

- Eenvoudige handelingen: mag via doe-het-zelf of door werknemer(s) met opleidingsattest eenvoudige handelingen
Schakelaars, stopcontacten en andere gelijkaardige toepassingen kunnen eenvoudig losgeschroefd worden --> EH doe-het-zelf. Afgesloten of verzegelde kast --> EH opgeleid techniek personeel 8u basisopleiding asbest. Voor elektrische infrastructuur en uitrusting dient u vooraleer men deze toepassing gaat bevochtigen de elektriciteit af te sluiten (zoniet elektrocutie-/brandgevaar). standaard dragen van de nodige wegwerp beschermingsmiddelen FFP 3 masker , handschoenen en tyvec CAT III type 5-6 , afspoelbaar schoeisel Losschroeven en dubbel verpakken in plastic , sluit luchtdicht af en breng dit als hechtgebonden afval naar een plaatselijk containerpark. Voor hechtgebonden toepassingen: Bij verwijdering door doe-het-zelf moet men dit afval dubbel en luchtdicht verpakt aandienen bij het gemeentelijk recyclagepark. Men raadpleegt best op voorhand de voorwaarden van het recyclagepark.

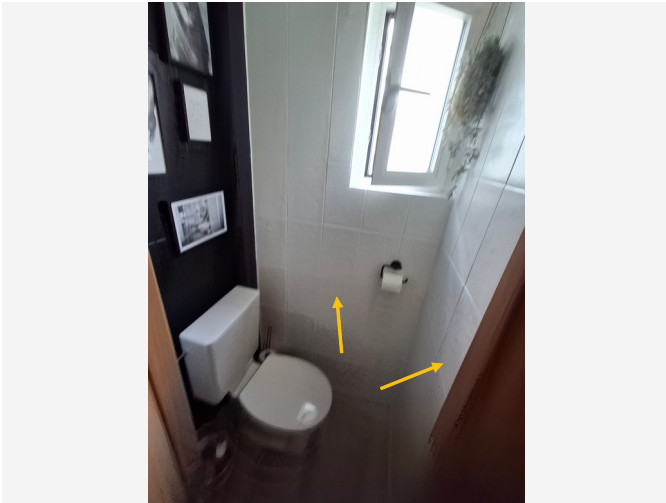
Situeringfoto

Afwerking met een intacte faiencetegels zonder zichtbare beschadigingen. Controle en monsternamen van de lijm laag is enkel mogelijk mits uitbreiding naar een aanvullend destructief onderzoek.

Basis voor advies	Beoordeling op basis van expertise, zonder een vaststelling door de asbestdeskundige.
-------------------	---

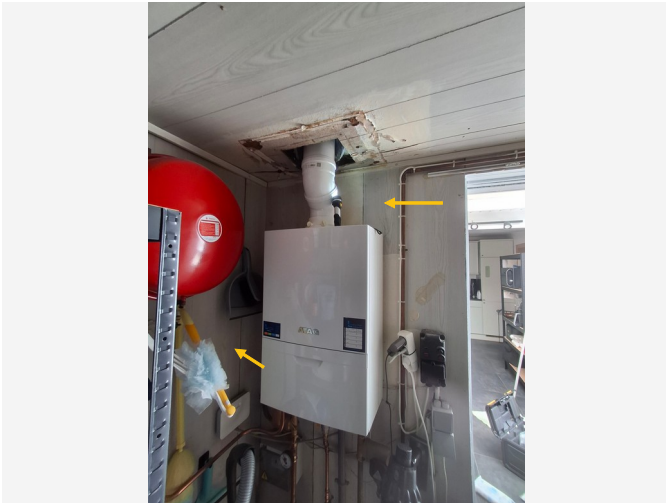
Situeringfoto

De muren zijn afgewerkt met niet-asbestverdachte voorzetpanelen. Controle en staalname van eventuele onderliggende materialen is enkel mogelijk mits uitbreiding naar een aanvullend destructief onderzoek.

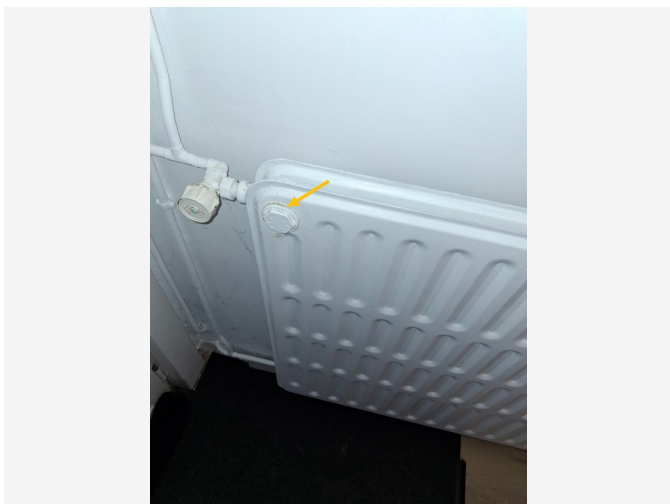
Situeringsfoto

Basis voor advies	Beoordeling op basis van expertise, zonder een vaststelling door de asbestdeskundige.
Primaire drager	HVAC infrastructuur en uitrusting
(Asbest)materiaal	Pakking, dichting

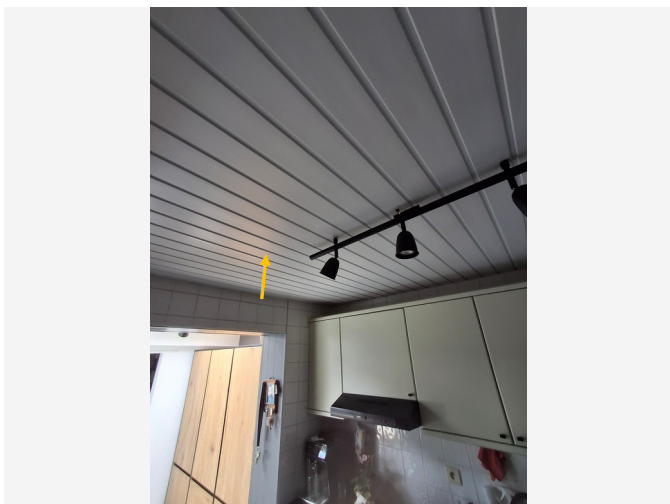
Situeringsfoto

Plafonds zijn afgewerkt met valse plafonds in plaatmateriaal. Het is niet duidelijk of er pleisterwerk of ander verdacht asbestmateriaal aanwezig is achter / op deze valse plafonds, het is aangewezen om bijkomend onderzoek uit te voeren bij werken. Zonder destructieve handeling is het niet mogelijk om na te gaan of er asbesthoudende materialen aanwezig zijn achter de plafond afwerking. Als bij sloop of renovatie blijkt dat er achter deze plafonds nog pleisterwerk of asbest verdachte toepassingen aanwezig zijn, moet dit bemonsterd worden.

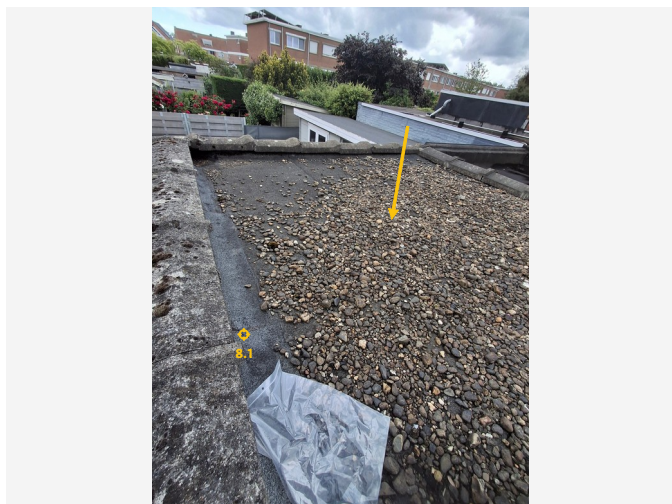
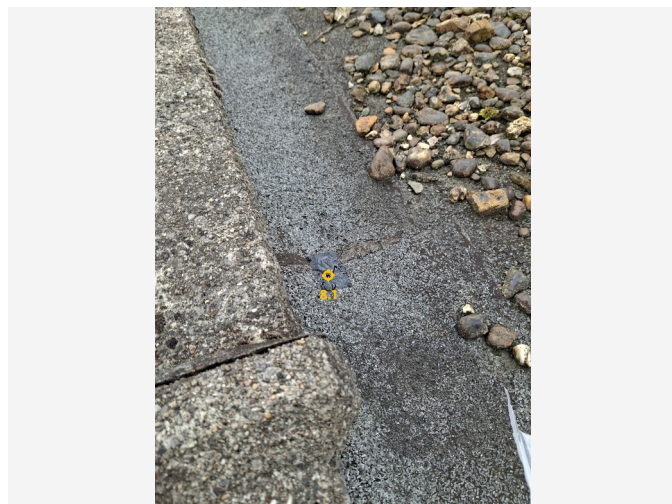
Fiche 8: Roofing plat dak garage

Geen asbest

#	Type	Referentie	Resultaat
8.1	Puntmonster	5.0	Geen asbest

Beschrijving	Roofing plat dak garage
Omgeving	Buiten
Primaire drager	Plat dak
Bindmiddel van materiaal	Bitumen (roofing, teer, asfalt)
Gebondenheid op basis van bindmiddel	Hecht
Hoeveelheid (oppervlakte - aantal)	<ul style="list-style-type: none">• 12,00 m² - 1 stuk
Totale oppervlakte	12,00 m ²
Identificatiemethode	Een monstername door de asbestdeskundige met laboanalyse door een asbestlabo.
Destructieve handeling voor identificatie	Nee
Opmerking	<p>De hoeveelheid is een zo nauwkeurig mogelijke opmeting, waar evenwel kleine afwijkingen op mogelijk zijn.</p> <p>Controle en staalname van eventuele onderliggende lagen is enkel mogelijk mits uitbreiding naar een aanvullend destructief onderzoek.</p>

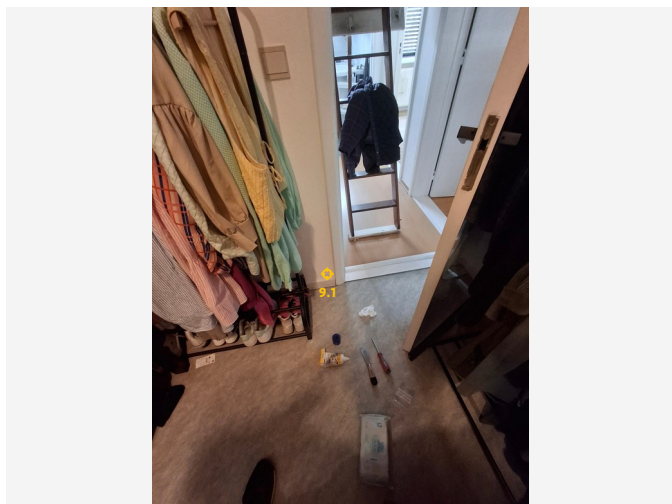
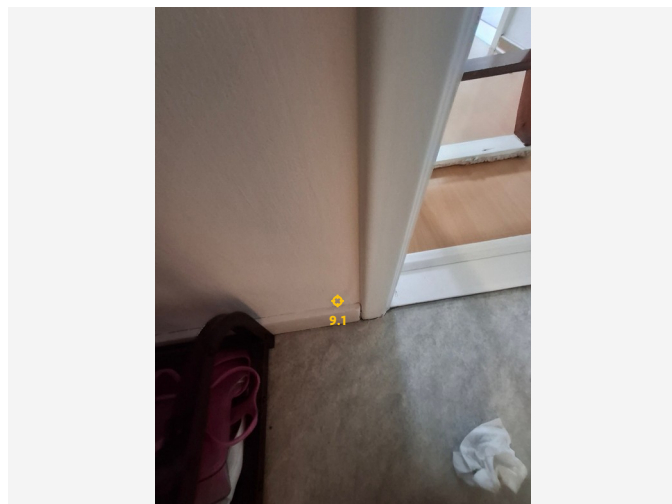
Geen asbest

#	Type	Referentie	Resultaat
9.1	Mengmonster	1.0	Geen asbest

Beschrijving	Pleisterwerk wanden
Omgeving	Binnen
Primaire drager	Binnenwand
Bindmiddel van materiaal	Gips - kalk
Gebondenheid op basis van bindmiddel	Niet-hechtgebonden
Hoeveelheid (oppervlakte - dikte - aantal)	• 150,00 m ² - 3,00 cm - 1 stuk
Totaal volume	4,50 m ³
Identificatiemethode	Een monstername door de asbestdeskundige met laboanalyse door een asbestlabo.
Destructieve handeling voor identificatie	Nee
Opmerking	De hoeveelheid is een zo nauwkeurig mogelijke opmeting, waar evenwel kleine afwijkingen op mogelijk zijn. In de gevallen waar dit praktisch mogelijk is, wordt staalname uitgevoerd conform het inspectieprotocol. Specifiek in de traphal en dressing. Badkamer en keuken zijn betegeld en de stookruimte heeft een voorzetwand.

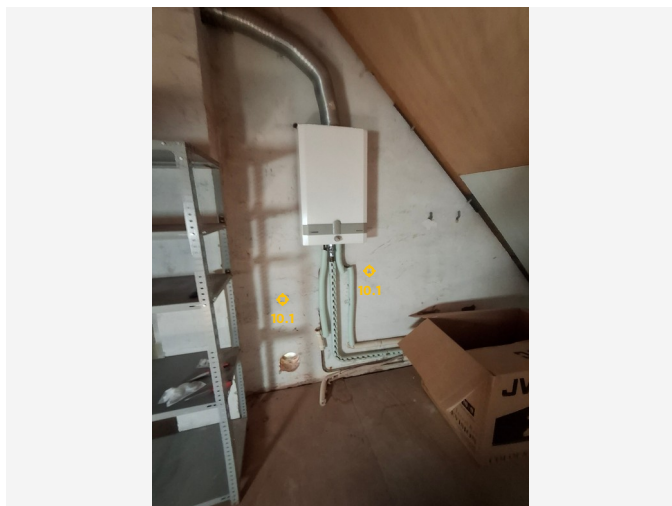
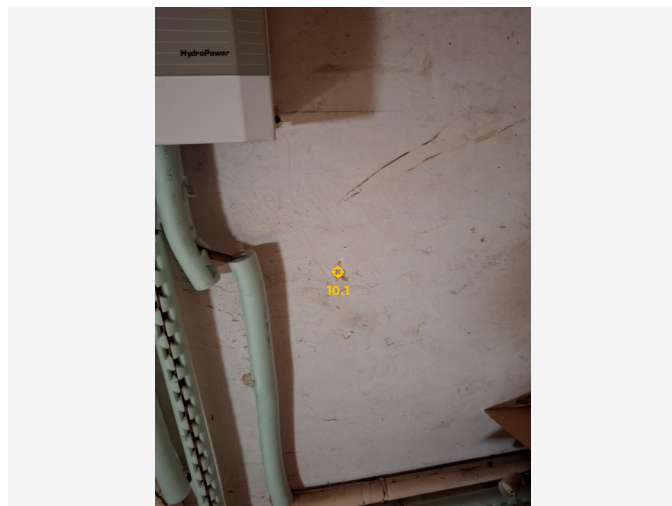
Geen asbest

#	Type	Referentie	Resultaat
10.1	Mengmonster	3.0	Geen asbest

Beschrijving	Cementering muur zolder
Omgeving	Binnen
Primaire drager	Wand vrijstaand (scheidingsmuur, ...)
Bindmiddel van materiaal	Cement
Gebondenheid op basis van bindmiddel	Hecht
Hoeveelheid (gewicht - aantal)	<ul style="list-style-type: none">• 5,00 kg - 1 stuk
Totaal gewicht	5,00 kg
Identificatiemethode	Een monstername door de asbestdeskundige met laboanalyse door een asbestlabo.
Destructieve handeling voor identificatie	Nee
Opmerking	De hoeveelheid is een zo nauwkeurig mogelijke opmeting, waar evenwel kleine afwijkingen op mogelijk zijn. In de gevallen waar dit praktisch mogelijk is, wordt staalname uitgevoerd conform het inspectieprotocol: in een droge ruimte zoals een slaapkamer of een leefruimte, in een verwarmde natte ruimte zoals een keuken of badkamer, in een traphal en in een stookruimte.

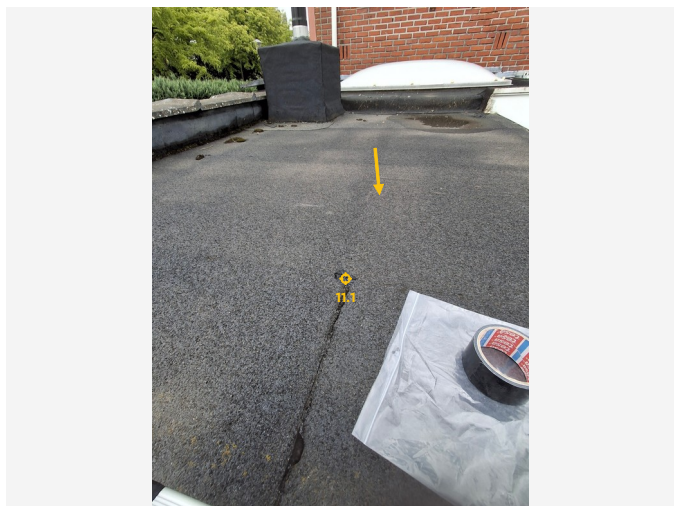
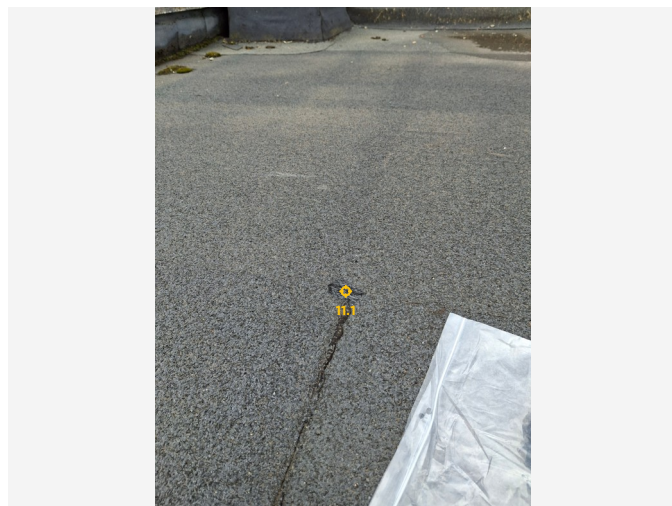
Fiche 11: Roofing plat dak woning

Geen asbest

#	Type	Referentie	Resultaat
11.1	Puntmonster	6	Geen asbest

Beschrijving	Roofing plat dak woning
Omgeving	Buiten
Primaire drager	Plat dak
Bindmiddel van materiaal	Bitumen (roofing, teer, asfalt)
Gebondenheid op basis van bindmiddel	Hecht
Hoeveelheid (oppervlakte - aantal)	• 12,00 m ² - 1 stuk
Totale oppervlakte	12,00 m ²
Identificatiemethode	Een monstername door de asbestdeskundige met laboanalyse door een asbestlabo.
Destructieve handeling voor identificatie	Nee
Opmerking	<p>De hoeveelheid is een zo nauwkeurig mogelijke opmeting, waar evenwel kleine afwijkingen op mogelijk zijn.</p> <p>Controle en staalname van eventuele onderliggende lagen is enkel mogelijk mits uitbreiding naar een aanvullend destructief onderzoek.</p>

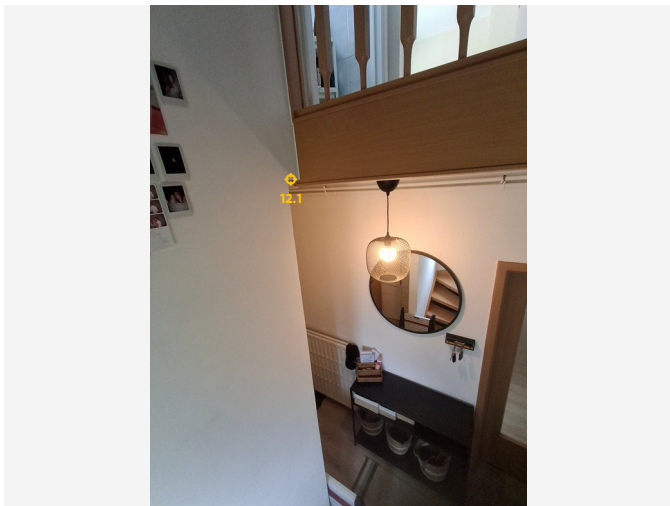
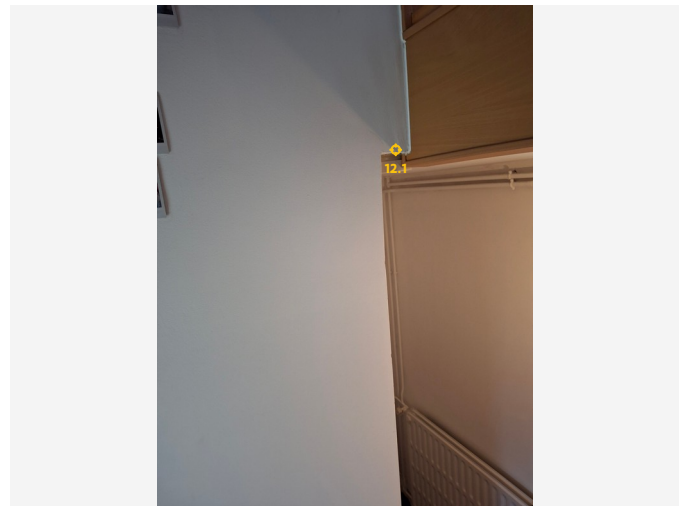
Geen asbest

#	Type	Referentie	Resultaat
12.1	Mengmonster	2.0	Geen asbest

Beschrijving	Pleisterwerk plafonds
Omgeving	Binnen
Primaire drager	Plafond
Bindmiddel van materiaal	Gips - kalk
Gebondenheid op basis van bindmiddel	Niet-hechtgebonden
Hoeveelheid (oppervlakte - dikte - aantal)	• 40,00 m ² - 5,00 cm - 2 stuks
Totaal volume	4,00 m ³
Identificatiemethode	Een monstername door de asbestdeskundige met laboanalyse door een asbestlabo.
Destructieve handeling voor identificatie	Nee
Opmerking	De hoeveelheid is een zo nauwkeurig mogelijke opmeting, waar evenwel kleine afwijkingen op mogelijk zijn. In de gevallen waar dit praktisch mogelijk is, wordt staalname uitgevoerd conform het inspectieprotocol. Specifiek in de traphal en dressing. Badkamer, keuken en de stookruimte hebben een valse plafond.

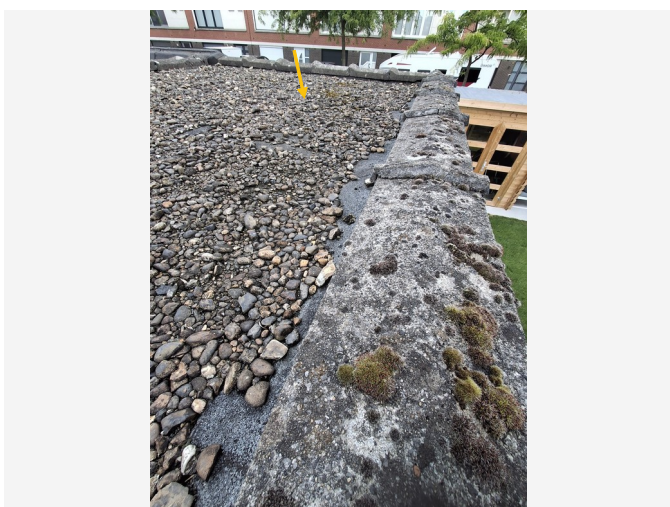
Fiche 21: Onderdak garage (niet waarneembaar)	Het onderdak is van binnenuit niet bereikbaar. Langs buiten is er roofing op gebrand. Hierdoor is een eventueel asbestverdacht onderdak niet waarneembaar zonder uitbreiding naar een aanvullend destructief onderzoek. Laat dit controleren bij werken door een bevoegd technicus.	Plan 2.2: Garage plan 1
