# Asbestinventarisatetest

Akkerstraat 4, 2540 Hove

Attestnummer : 20260416-000478.000

Uitgegeven op : 16.04.2026

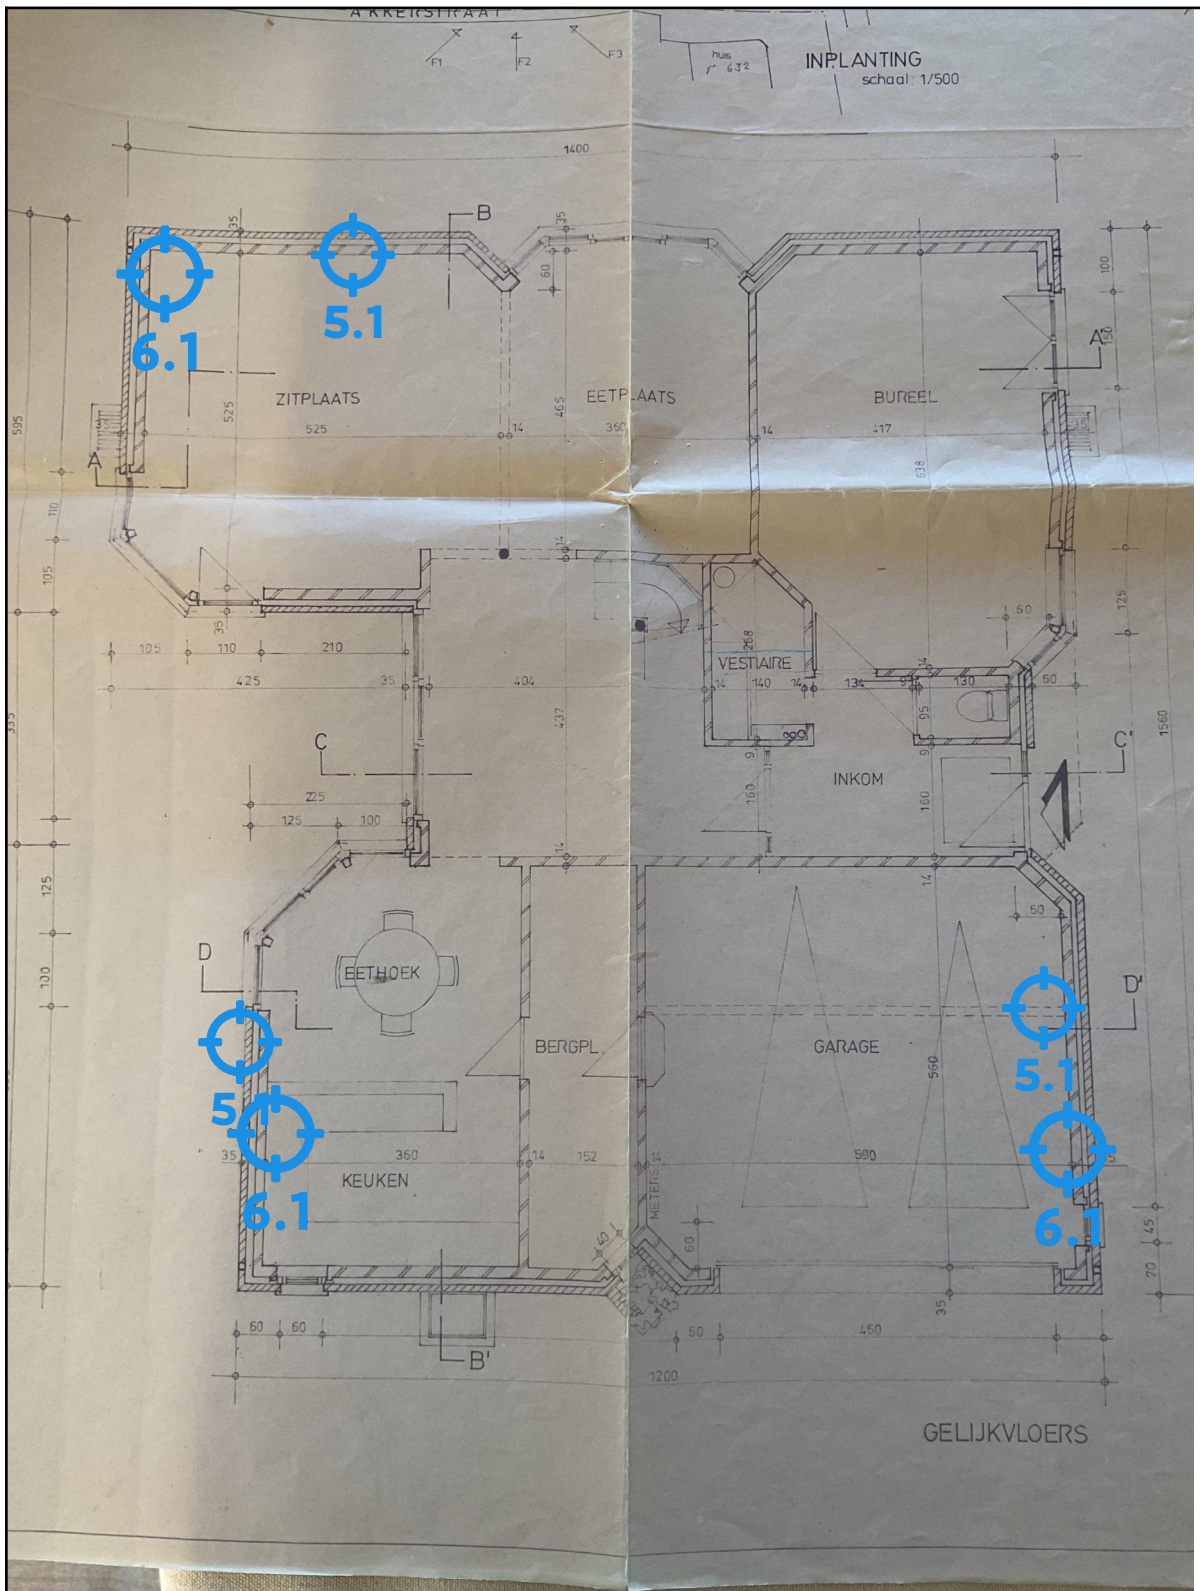
# Plan 1.1: Gelijkvloers

5. Pleisterwerk plafonds	Geen asbest	-
5.1 Code: ID03	Mengmonster	-
6. Pleisterwerk wanden	Geen asbest	-
6.1 Code: ID02	Mengmonster	-

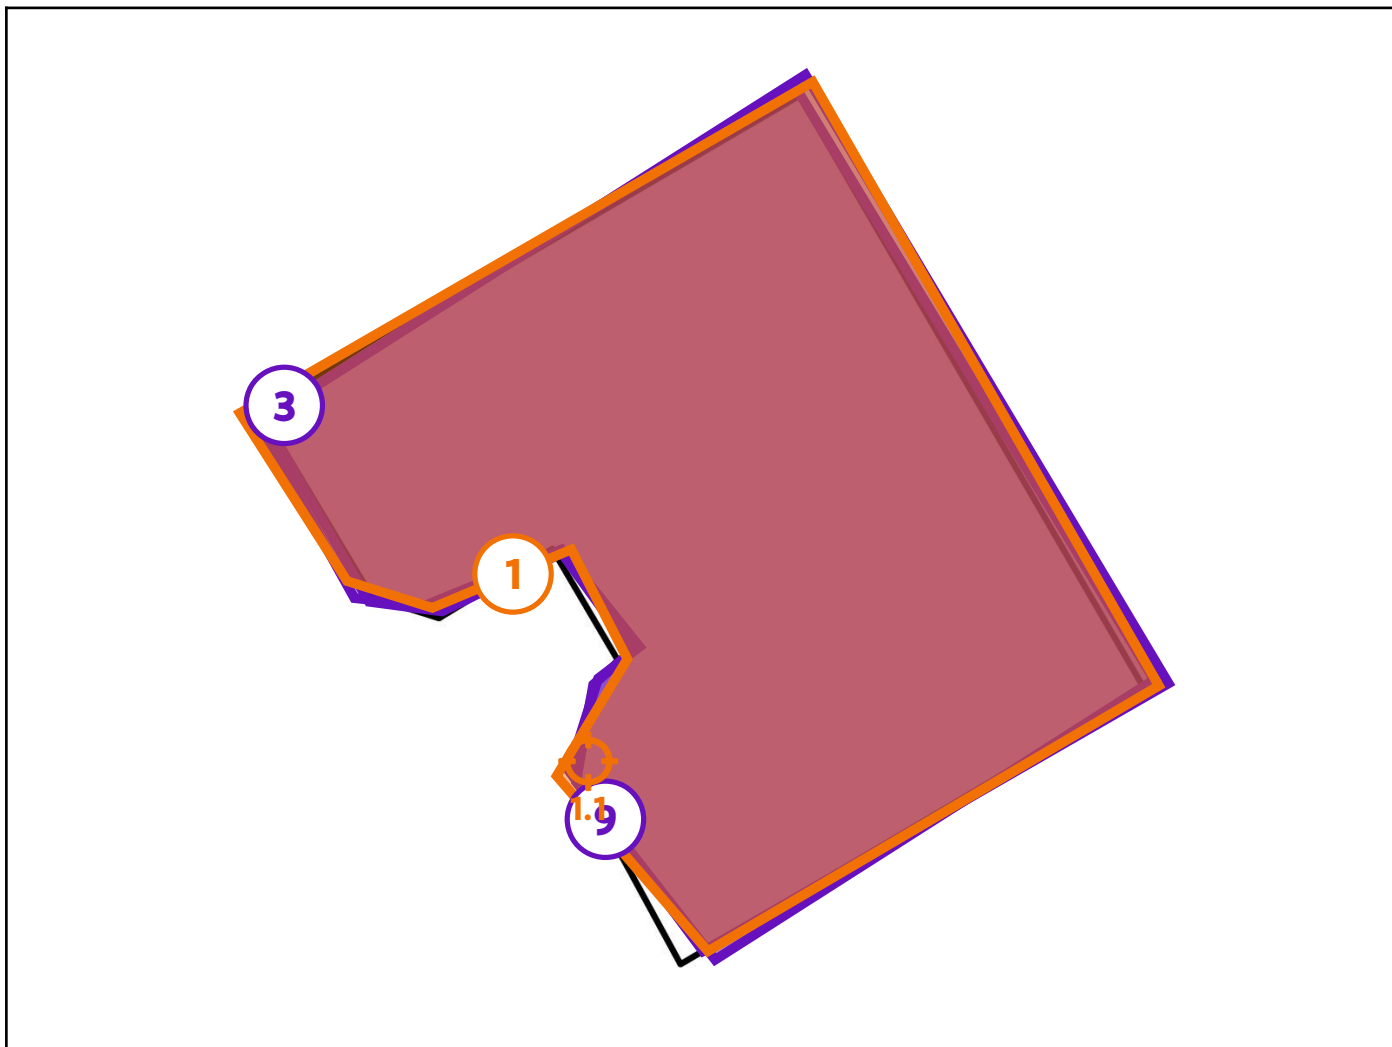
## Plan 1.5: Zolder

Beschrijving	Type	Actie
1. Dak bestaande uit leien	Asbestmateriaal	<a href="#">Verwijderen</a>
1.1 Code: ID01	Puntmonster	-
3. Onderdak	Beperking	-
9. Geen asbestverdacht onderdak aangetroffen	Overige ruimte of materiaal	-

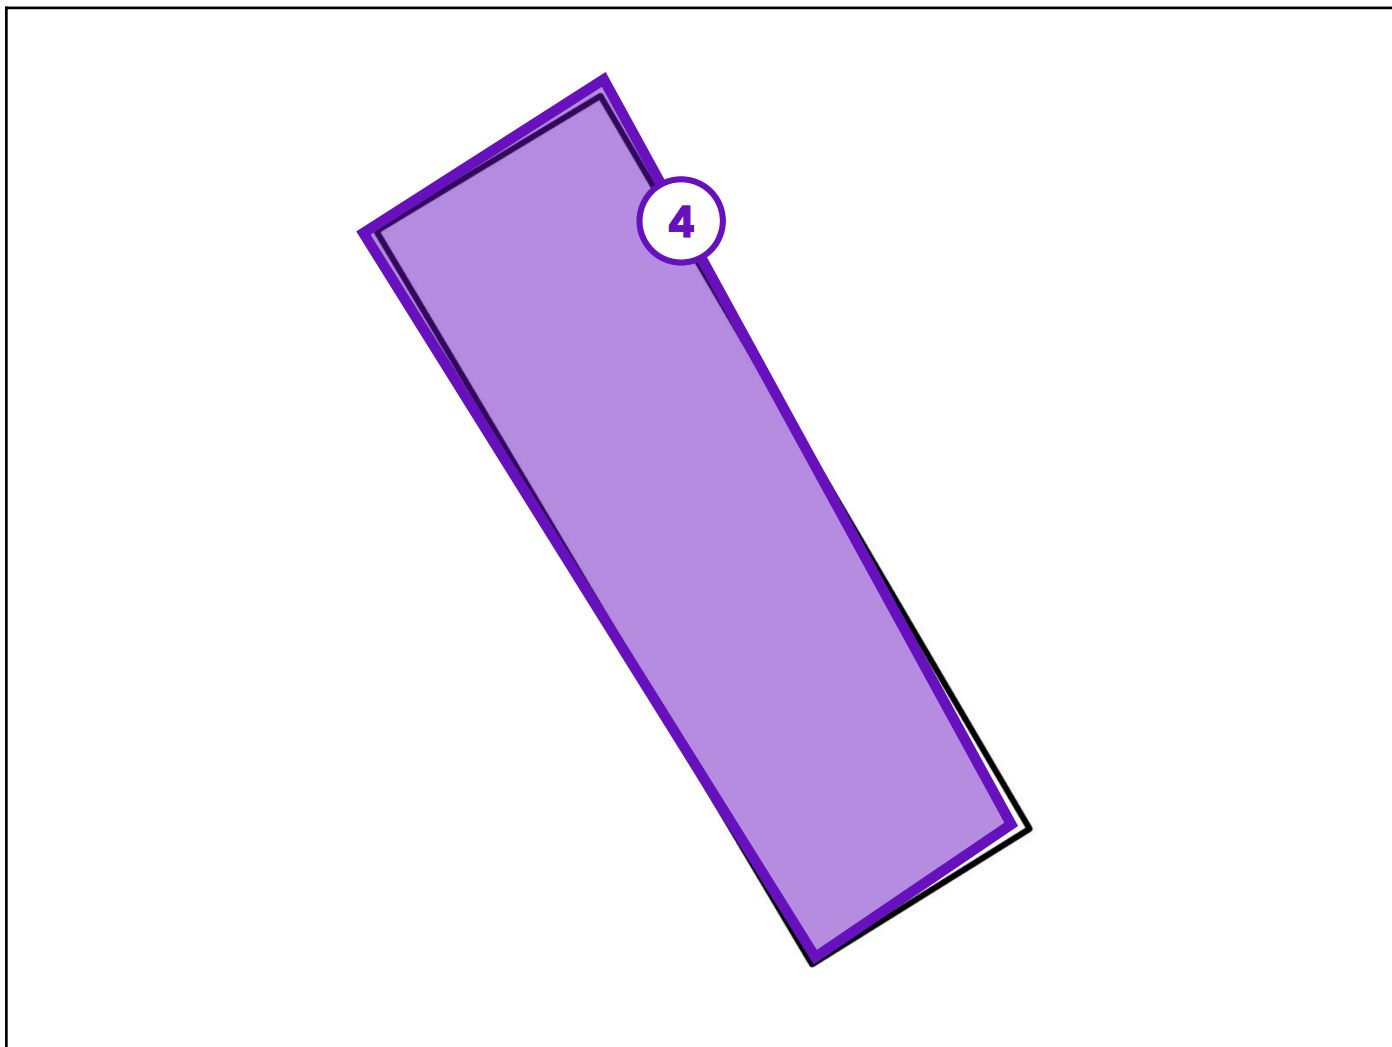
## Plan 2.1: Tuinhuis

Beschrijving	Type	Actie
4. Tuinhuis	Advies	-

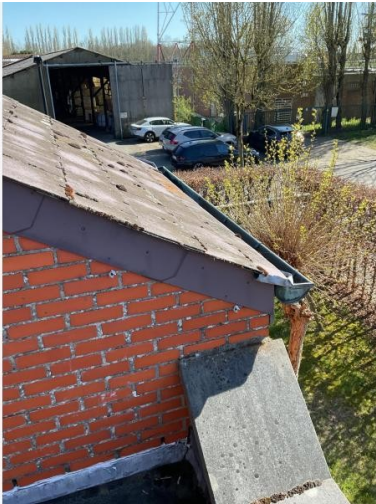
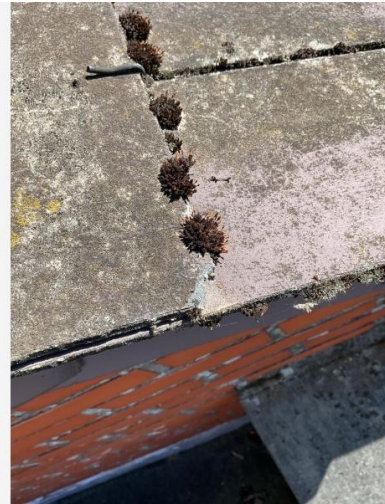
Het asbestmateriaal valt onder de mijlpaal van 2034.

Verhoogd materiaalrisico en/of verhoogde kans op vezelvrijgave

Gebondenheid	Categorie 1: hechtgebonden in oorsprong
Asbestsoort (vezeltype)	Alleen chrysotiel aanwezig
Asbestconcentratie	Laag (< 50%)
Afschermingsgraad van het gehele materiaal	Geheel of deels vrij aan de buitenlucht, maar geen contact met binnenlucht
Toestand van het materiaal	Matig beschadigd, matig verweerd

#	Type	Referentie	Resultaat
1.1	Puntmonster	ID01	Chrysotiel

<b>Beschrijving</b>	Dak bestaande uit leien
<b>Omgeving</b>	Buiten
<b>Primaire drager</b>	Schuin dak
<b>Asbestmateriaal</b>	Dak- en gevelbekleding - Lei, shingle
<b>Bindmiddel van asbestmateriaal</b>	Cement
<b>Gebondenheid op basis van bindmiddel</b>	Hecht
<b>Hoeveelheid (oppervlakte - aantal)</b>	<ul style="list-style-type: none"><li>• 140,00 m<sup>2</sup> - 1 stuk</li></ul>
<b>Totale oppervlakte</b>	140,00 m <sup>2</sup>
<b>Eenvoudig bereikbaar</b>	Ja
<b>Bevestigingswijze</b>	<ul style="list-style-type: none"><li>• Geklemd</li><li>• Genageld, geniet</li></ul>
<b>Identificatiemethode</b>	Een monstername door de asbestdeskundige met laboanalyse door een asbestlabo.
<b>Destructieve handeling voor identificatie</b>	Nee
<b>Opmerking</b>	De hoeveelheid is een zo nauwkeurig mogelijke opmeting. Hieraan kunnen evenwel geen rechten worden ontleend.

Verwijderen

- Verwijder dit asbestmateriaal zo snel mogelijk. Volg de toestand goed op.
- Hemelwater dat afspoelt van asbestcement daken of gevels kan asbestdeeltjes bevatten. Gebruik het enkel voor gesloten circuits (bv. spoelen toiletten). Reinig na het vervangen van het dak of de gevel de dakgoten en regenwaterput of -ton om asbesthoudend sediment of slib te verwijderen

- Eenvoudige handelingen: mag via doe-het-zelf of door werknemer(s) met opleidingsattest eenvoudige handelingen  
Deze toepassing kan door een aannemer die over een opleidingsattest eenvoudige handelingen beschikt of door een particulier (doe-het-zelf), verwijderd worden indien er geen verhoogd risico op vrijgave van asbestvezels (max. concentratie 0,01 vezels/cm<sup>3</sup> - CODEX Art. VI.3-54) ontstaat en de toepassing voorafgaand wordt gefixeerd/bevochtigd; de individuele elementen zonder machinale werktuigen (boormachine, slijpschijf, hogedrukreiniger,...) en zonder breken of gooien een voor een losgemaakt worden; en ten slotte dubbel en luchtdicht verpakt weggevoerd worden naar een erkend afvalpunt (recyclagepark).

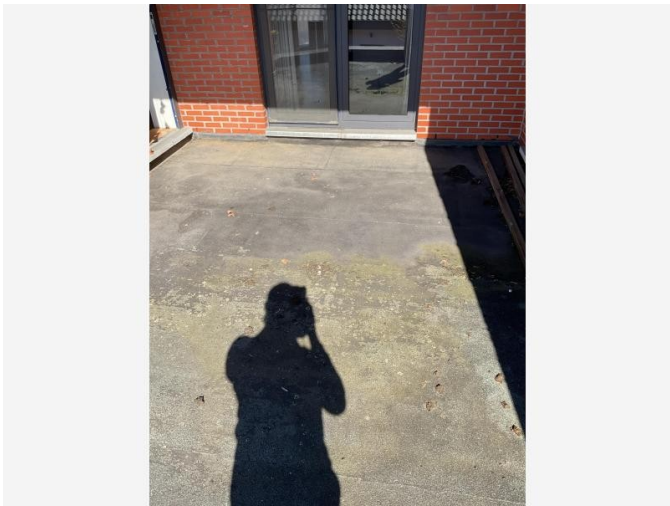
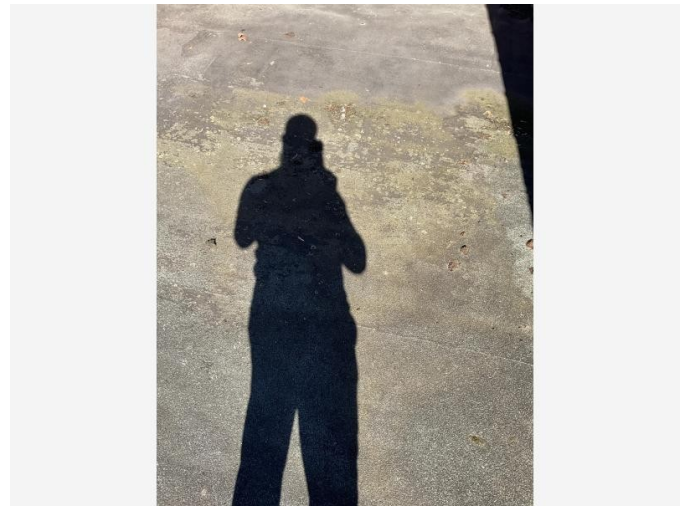
Het asbestmateriaal valt onder de mijlpaal van 2040.

Eindbeoordeling materiaalrisico	Laag materiaalrisico en/of verlaagde kans op vezelvrijgave
---------------------------------	--

Gebondenheid	Categorie 1: hechtgebonden in oorsprong
Asbestsoort (vezeltype)	Alleen chrysotiel aanwezig
Asbestconcentratie	Laag (< 50%)
Afschermingsgraad van het gehele materiaal	Geheel of deels vrij aan de buitenlucht, maar geen contact met binnenlucht
Toestand van het materiaal	Licht beschadigd, licht verweerd. Intacte calciumsilicaatplaat of materiaal met categorie 3-gebondenheid

Beschrijving	Roofing
Omgeving	Buiten
Primaire drager	Plat dak
Asbestmateriaal	Dak- en gevelbekleding - Roofing
Bindmiddel van asbestmateriaal	Bitumen (roofing, teer, asfalt)
Gebondenheid op basis van bindmiddel	Hecht
Hoeveelheid (oppervlakte - aantal)	• 15,00 m <sup>2</sup> - 1 stuk
Totale oppervlakte	15,00 m <sup>2</sup>
Eenvoudig bereikbaar	Ja
Bevestigingswijze	• Verlijmd, ingegoten, versmeerd
Identificatiemethode	De asbestdeskundige beoordeelt het materiaal als asbestverdacht en dus asbesthoudend, en dit zonder monstername.  Motivatie: De monstername brengt andere schade aan dan schade die inherent is aan de monstername.
Destructieve handeling voor identificatie	Nee

Zorgvuldig beheren

- Zorg voor een veilig beheer. Vermijd het beschadigen van het asbestmateriaal. Controleer de toestand jaarlijks op wijzigingen.
- Voer bijkomende staalname(s) uit.

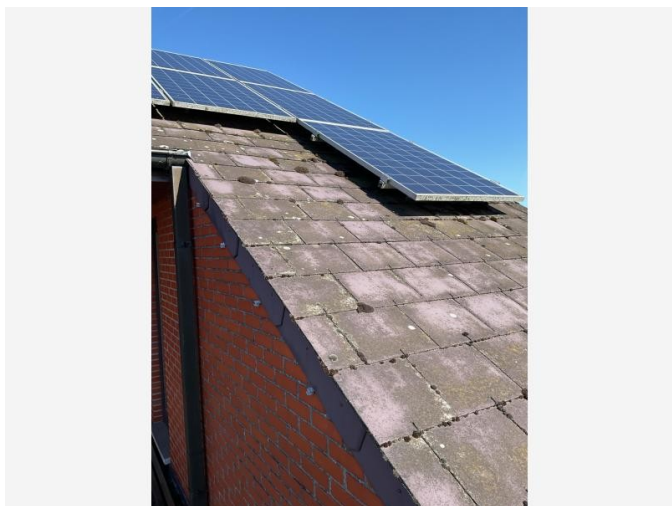
**Reden:** Het te onderzoeken materiaal situeert zich hoger dan 3,50 m te rekenen vanaf een veilige ondergrond

**Uitleg van de asbestdeskundige:** Het kan niet veilig vanaf de ondergrond onderzocht worden aangezien de leien vastzitten met stormhaken.

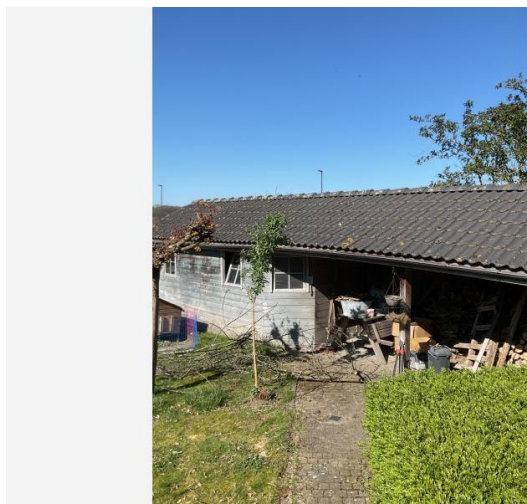
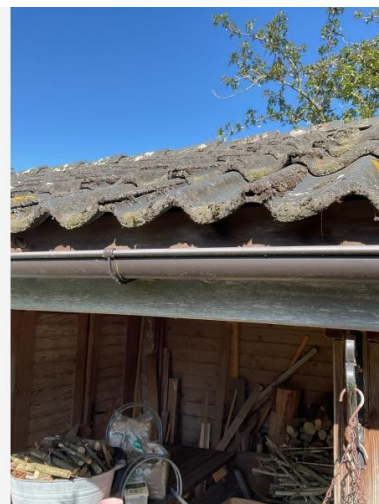
### Informatie over een niet-asbestverdacht materiaal

<b>Basis voor advies</b>	De asbestdeskundige beoordeelt het materiaal als niet-asbestverdacht.
--------------------------	---

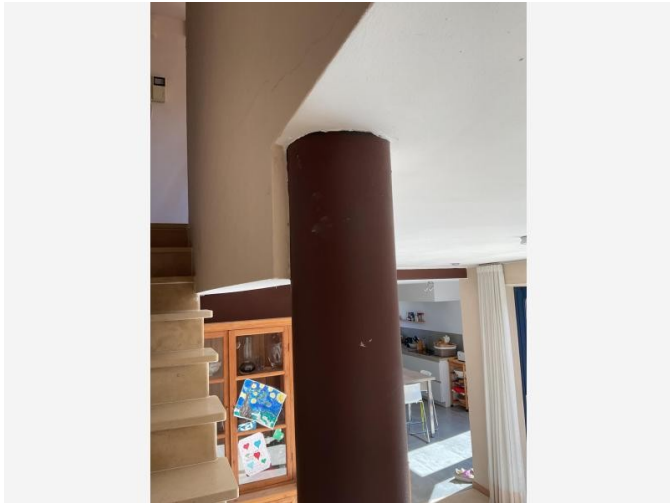
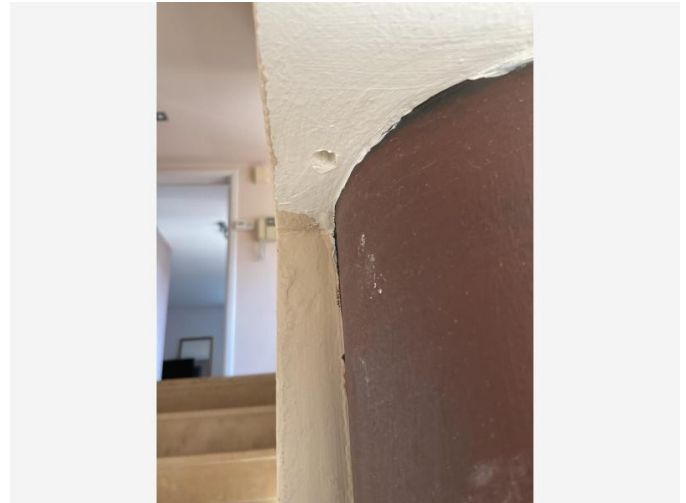
Geen asbest

#	Type	Referentie	Resultaat
5.1	Mengmonster	ID03	Geen asbest

<b>Beschrijving</b>	Pleisterwerk plafonds
<b>Omgeving</b>	Binnen
<b>Primaire drager</b>	Plafond
<b>Bindmiddel van materiaal</b>	Gips - kalk
<b>Gebondenheid op basis van bindmiddel</b>	Niet-hechtgebonden
<b>Hoeveelheid (oppervlakte - dikte - aantal)</b>	• 200,00 m <sup>2</sup> - 1,00 cm - 1 stuk
<b>Totaal volume</b>	2,00 m <sup>3</sup>
<b>Identificatiemethode</b>	Een monstername door de asbestdeskundige met laboanalyse door een asbestlabo.
<b>Destructieve handeling voor identificatie</b>	Nee
<b>Opmerking</b>	De hoeveelheid is een zo nauwkeurig mogelijke opmeting. Hieraan kunnen evenwel geen rechten worden ontleend. Waar mogelijk, wordt staalname uitgevoerd conform het inspectieprotocol: in een droge ruimte zoals een slaapkamer, in een natte ruimte zoals een keuken of badkamer, in een traphal en in een stookruimte.

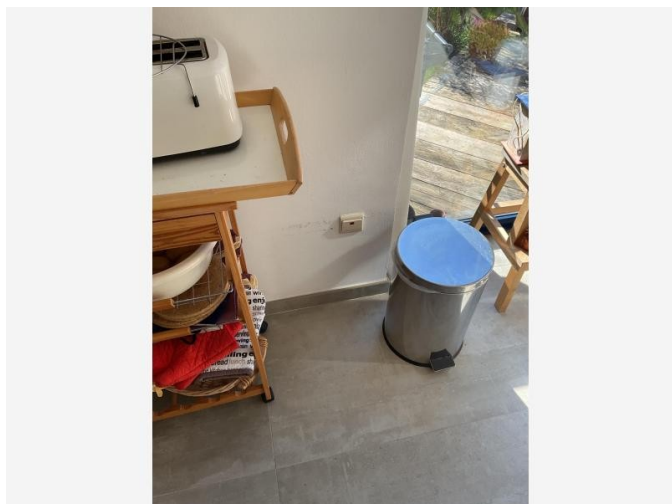
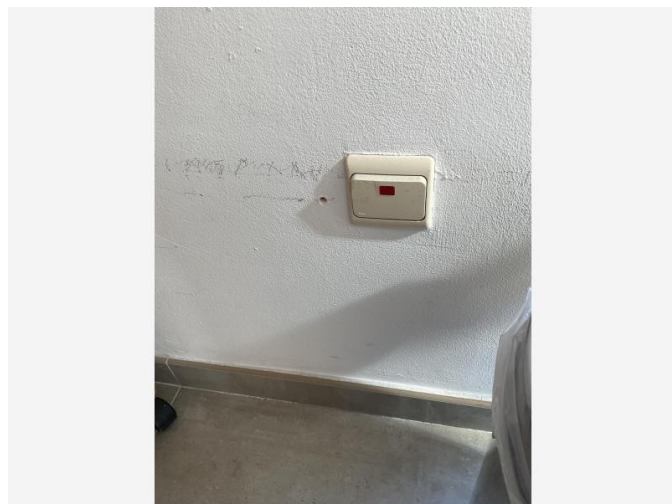
Geen asbest

#	Type	Referentie	Resultaat
6.1	Mengmonster	ID02	Geen asbest

<b>Beschrijving</b>	Pleisterwerk wanden
<b>Omgeving</b>	Binnen
<b>Primaire drager</b>	Binnenwand
<b>Bindmiddel van materiaal</b>	Gips - kalk
<b>Gebondenheid op basis van bindmiddel</b>	Niet-hechtgebonden
<b>Hoeveelheid (oppervlakte - dikte - aantal)</b>	• 300,00 m <sup>2</sup> - 1,00 cm - 1 stuk
<b>Totaal volume</b>	3,00 m <sup>3</sup>
<b>Identificatiemethode</b>	Een monstername door de asbestdeskundige met laboanalyse door een asbestlabo.
<b>Destructieve handeling voor identificatie</b>	Nee
<b>Opmerking</b>	De hoeveelheid is een zo nauwkeurig mogelijke opmeting. Hieraan kunnen evenwel geen rechten worden ontleend. Waar mogelijk, wordt staalname uitgevoerd conform het inspectieprotocol: in een droge ruimte zoals een slaapkamer, in een natte ruimte zoals een keuken of badkamer, in een traphal en in een stookruimte.

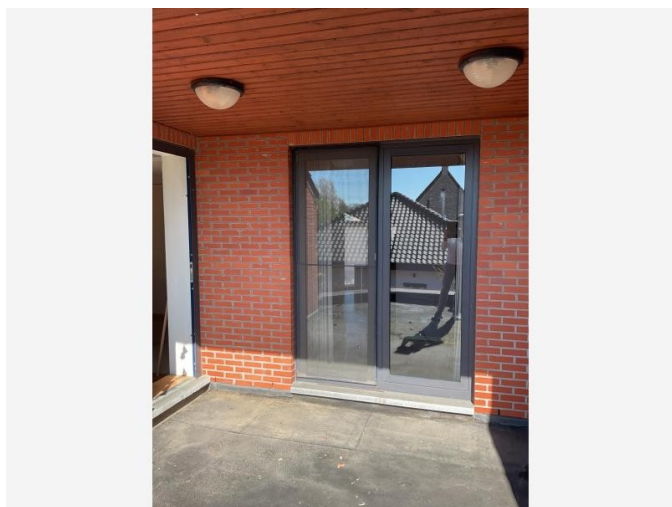
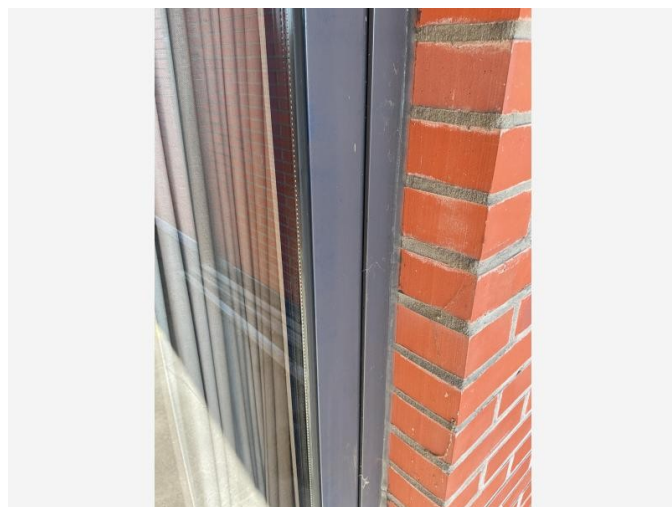
### Fiche 7: Kit aan de ramen

Beschrijving	Notitie	Terug te vinden op plannen
Fiche 7: Kit aan de ramen	De kit aan de ramen is niet asbestverdacht.	-

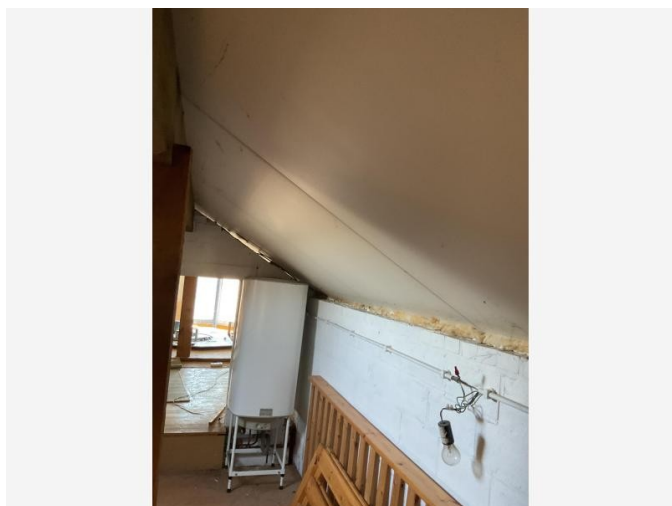
### Fiche 9: Geen asbestverdacht onderdak aangetroffen

Beschrijving	Notitie	Terug te vinden op plannen
Fiche 8: Pakkingen stookketel (niet aanwezig)	-	-
Fiche 9: Geen asbestverdacht onderdak aangetroffen	Na het optillen van een pan werd geen asbestverdacht onderdak aangetroffen. Dit betekent niet dat er geen onderdak aanwezig kan zijn op plaatsen die niet gecontroleerd werden. Bij werken, laat een eventueel aangetroffen onderdak controleren op aanwezigheid van asbest.	Plan 1.5: Zolder
Fiche 10: Leidingisolatie (niet aanwezig)	Er is geen asbestverdachte leidingisolatie aanwezig.	-
Fiche 11: Schouw/rookgaskanaal (niet aanwezig)	Er is geen waarneembaar rookgaskanaal aanwezig op de inspectielocatie.	-
Fiche 12: Liftinfrastructuur (niet aanwezig)	Er is geen liftinfrastructuur aanwezig op de inspectielocatie.	-
