# Asbestinventarisatetest

Moeshofstraat 85, 2170 Antwerpen

Attestnummer : 20260217-000094.000

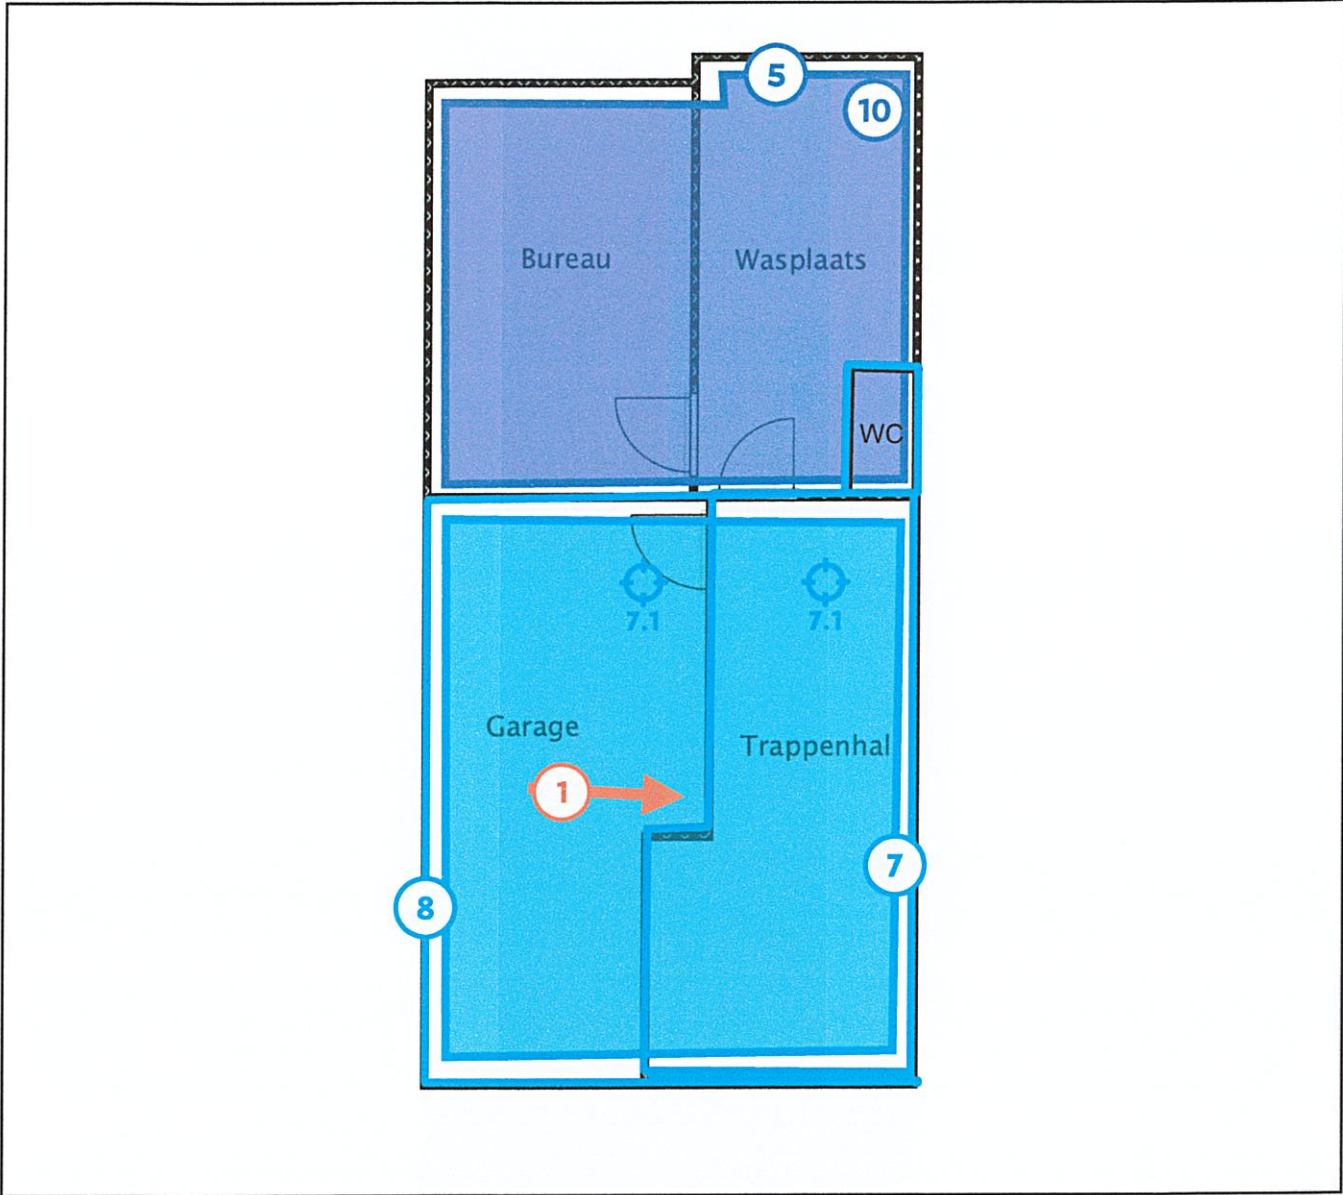
# Plan 1.1: Gelijkvloers

| Beschrijving | Type | Actie |
|---|---|---|
| 1. Elektriciteitsmeter type bakeliet | Asbestmateriaal | Verwijderen |

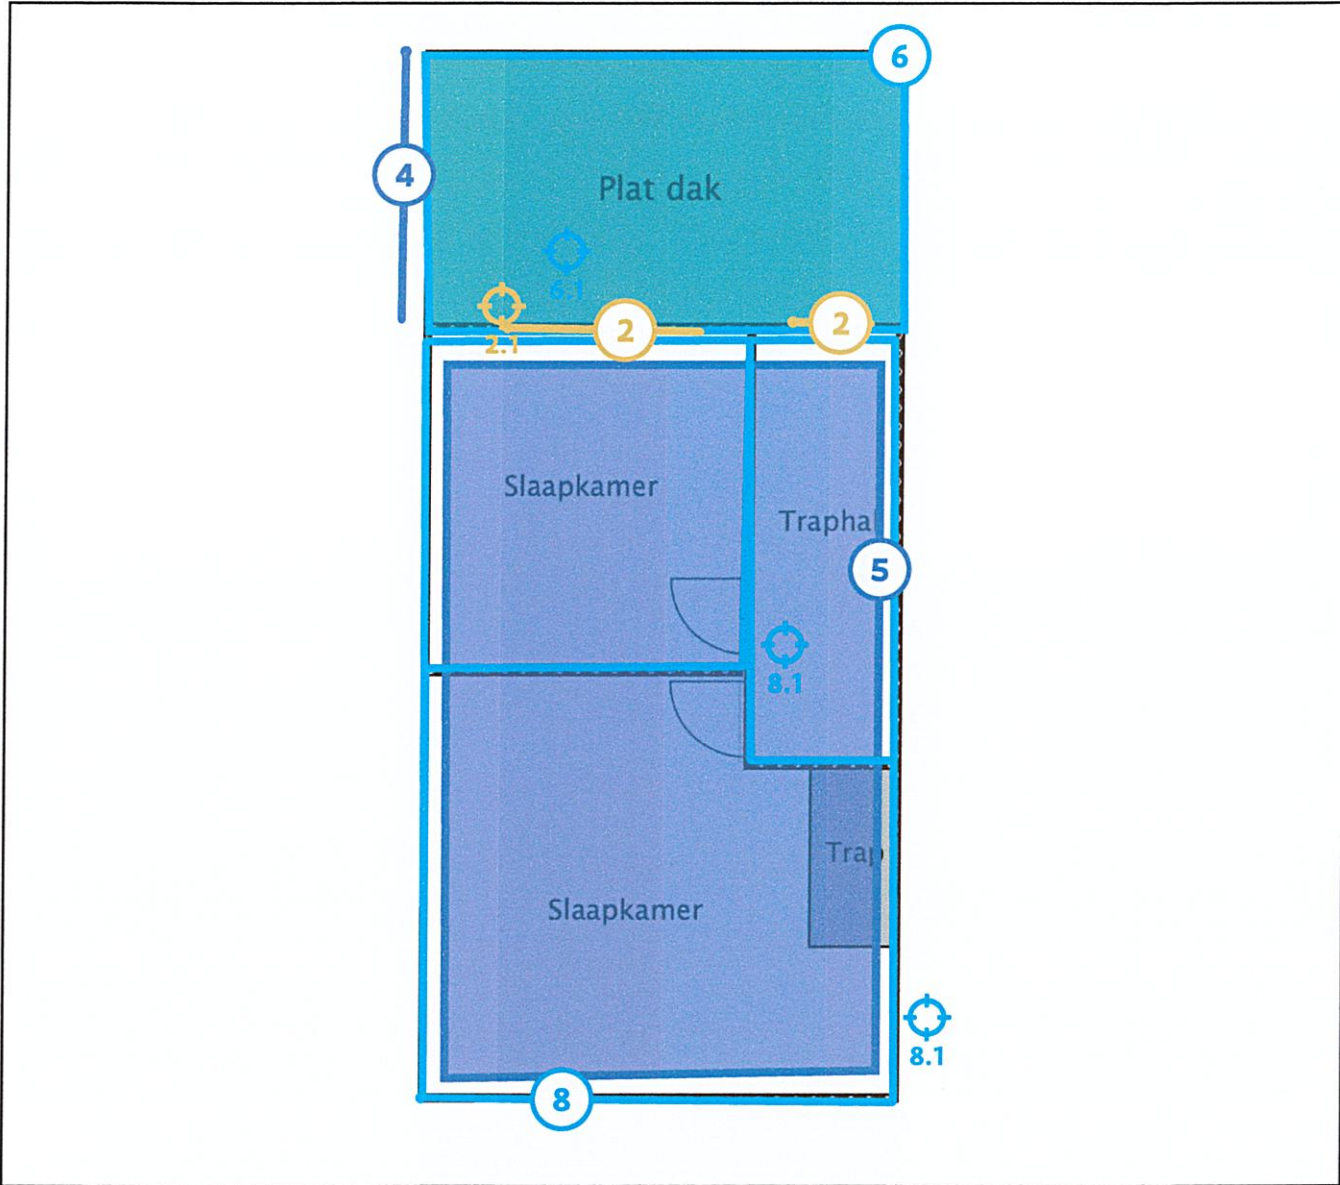
# Plan 1.3: 2de verdieping

| Beschrijving | Type | Actie |
|---|---|---|
| 2. kitvoeg tussen raam en gevelsteen | Asbestmateriaal | Zorgvuldig beheren |

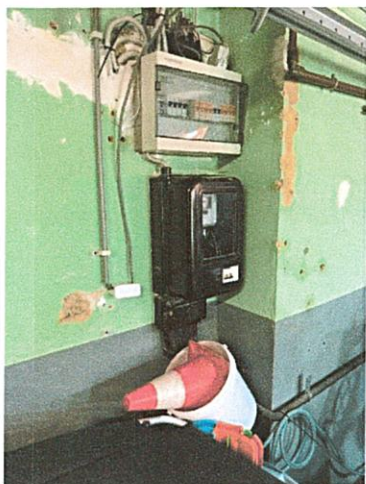
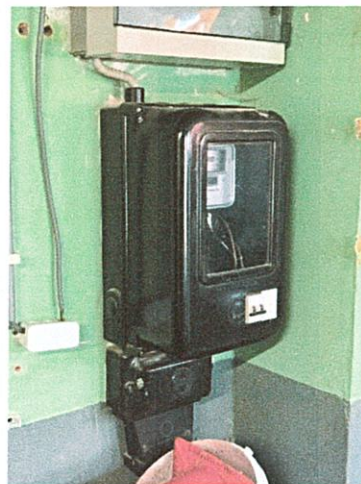
| Eindbeoordeling materiaalisico | Verhoogd materiaalisico en/of verhoogde kans op vezelvrijgave |

| Asbestsoort (vezeltype) | Crocidoliet aanwezig |
| Toestand van het materiaal | Licht beschadigd, licht verweerd. Intact calciumsilicaatmateriaal of categorie III 'gebondenheid' |

| Beschrijving | Elektriciteitsmeter type bakeliet |
| Opmerking | <p>De oppervlakte werd niet gemeten, maar geschat op basis van een benadering van de aanwezige tellerkast. Deze schatting mag niet worden gebruikt als maatstaf voor heffingen.</p> <p>Bakeliet wordt door ons beschouwd als een asbestverdachte toepassing, aangezien de mogelijkheid bestaat dat het asbesthoudend is.</p> <p>Er werd geen staalname uitgevoerd om de functionaliteit van de tellerkast niet in gevaar te brengen. Bovendien is staalname niet toegestaan, aangezien de tellerkast eigendom is van de nutsvoorzieningsmaatschappij.</p> |

Verwijderen

- Zorg voor een veilig beheer. Vermijd het beschadigen van het asbestmateriaal. Controleer de toestand jaarlijks op wijzigingen.
- Voer bijkomende staalname(s) uit.

- Eenvoudige handelingen: mag via doe-het-zelf of door werknemer(s) met opleidingsattest eenvoudige handelingen  
Het verwijderen van deze toepassing valt onder de verantwoordelijkheid van de netbeheerder.

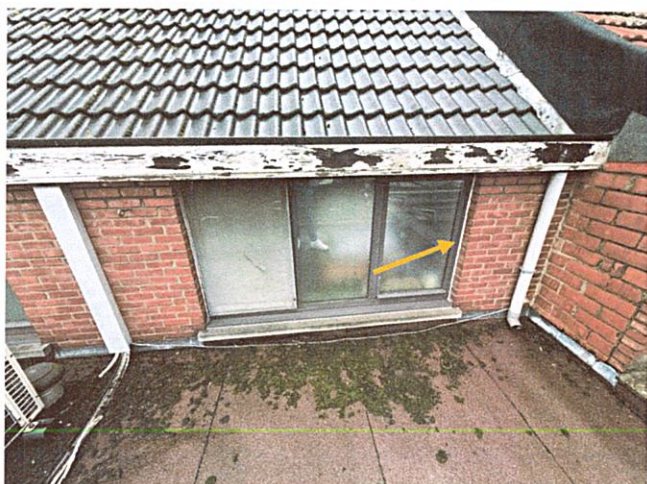
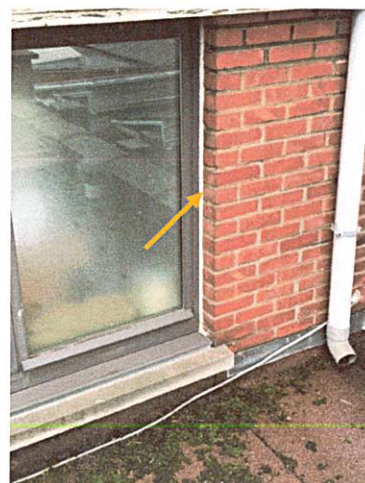
## Fiche 2: kitvoeg tussen raam en gevelsteen

| Eindbeoordeling materiaalrisico | Laag materiaalrisico en/of verlaagde kans op vezelvrijgave |

| Asbestsoort (vezeltype) | Alleen chrysotiel |
| Toestand van het materiaal | Licht beschadigd, licht verweerd. Intact calciumsilicaatmateriaal of categorie III 'gebondenheid' |

| # | Type | Referentie | Resultaat |
|---|---|---|---|
| 2.1 | Puntmonster | 03 | Chrysotiel |

| Beschrijving | kitvoeg tussen raam en gevelsteen |

Zorgvuldig beheren

- Verwijder dit asbestmateriaal zo snel mogelijk. Volg de toestand goed op.

- Eenvoudige handelingen: mag via doe-het-zelf of door werknemer(s) met opleidingsattest eenvoudige handelingen  
U mag de toepassing zelf verwijderen, mits u ze veilig hanteert (niet schuren, breken, slijpen of boren) en steeds een FFP3-masker draagt. Verwijderde toepassingen moeten dubbel verpakt worden ingezameld en afgevoerd naar het recyclagepark (asbestcontainer) of, bij grotere hoeveelheden, via een erkende inzamelaar.

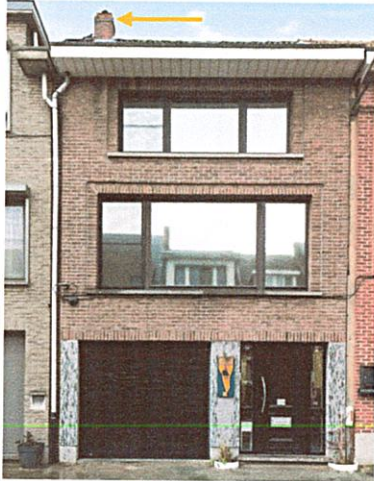
## Fiche 3: Schoorsteen inwendig

**Reden:** Het te onderzoeken materiaal situeert zich hoger dan 3,50 m te rekenen vanaf een veilige ondergrond

**Uitleg van de asbestdeskundige:** Het was niet mogelijk de binnenzijde van de schoorsteen te inspecteren, aangezien deze zich hoger dan 3,5 meter boven een veilige ondergrond bevindt. In schoorstenen kunnen asbesthoudende materialen aanwezig zijn, zoals in de rookgasafvoer, in de koppelingen tussen buizen, rondom de schoorsteenmantel en in de gebruikte isolatiematerialen.

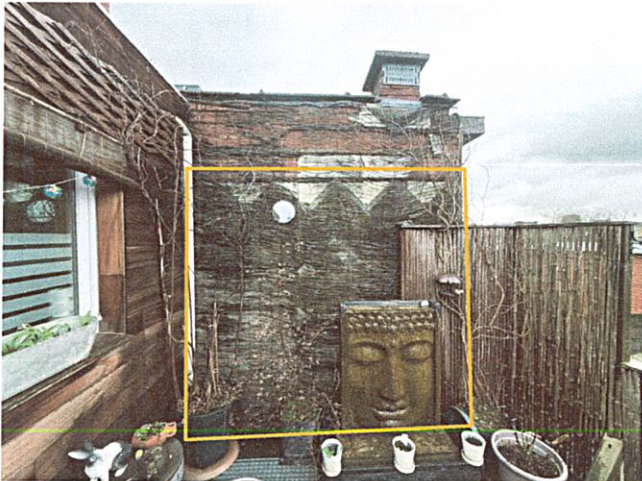
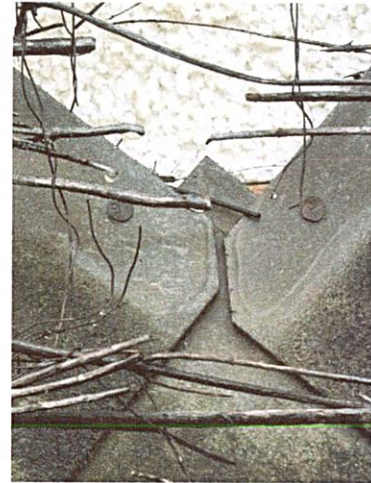
## Fiche 4: Asbestleien van buur

De gevelleien zijn vermoedelijk asbesthoudend, maar ze behoren tot het eigendom van de buurman en zijn bevestigd op de muur van de buurman.

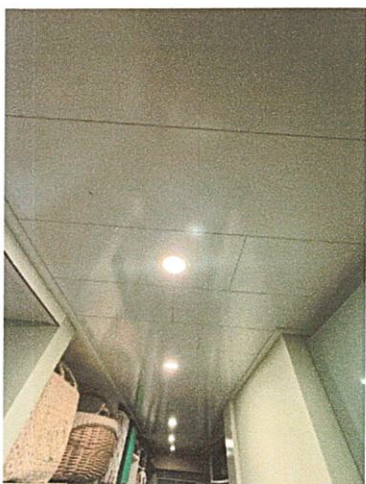
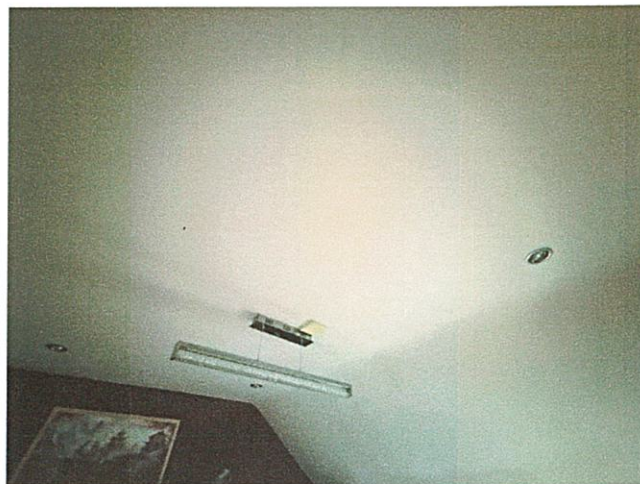
De plafonds zijn gemaakt van niet-asbestverdachte materialen. We hebben echter niet kunnen vaststellen of er mogelijk asbestverdachte of asbesthoudende materialen achter deze toepassingen aanwezig zijn. Bij renovatie of sloop is het aangeraden om een destructief onderzoek te laten uitvoeren van deze toepassingen.

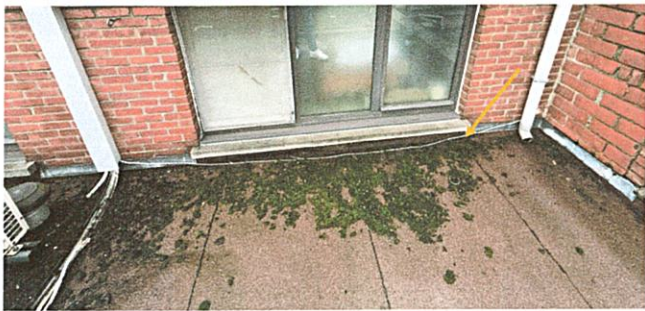
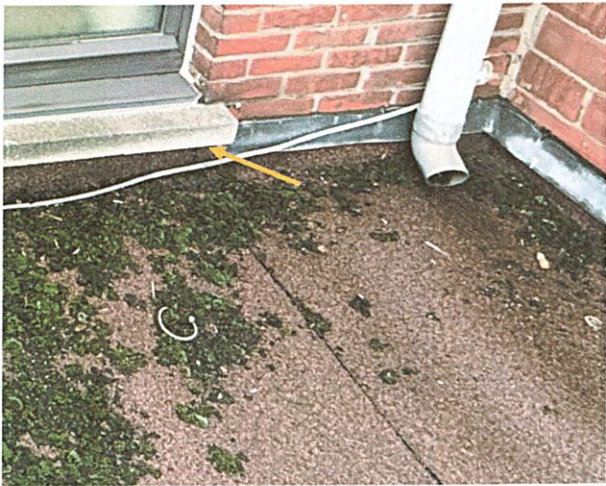
# Fiche 6: Roofing plat dak

Geen asbest

| # | Type | Referentie | Resultaat |
|---|---|---|---|
| 6.1 | Puntmonster | 04 | Geen asbest |

| Opmerking | Deze oppervlakte, volumes en gewichten zijn niet gemeten, maar geschat op basis van een benadering van de aanwezige roofing (de opgegeven hoeveelheden mogen niet gebruikt worden als maatstaf voor heffingen). Om gevolgschade en lekkages te voorkomen en niet destructief te werk te gaan, is alleen de toplaag bemonsterd. We kunnen geen uitspraak doen over de onderliggende lagen. Bij renovatie of sloop dient er een destructief onderzoek uitgevoerd te worden van de roofing. |

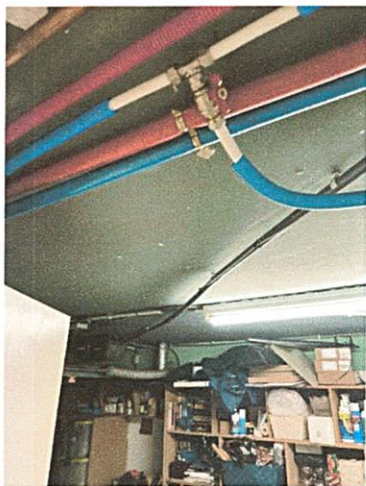
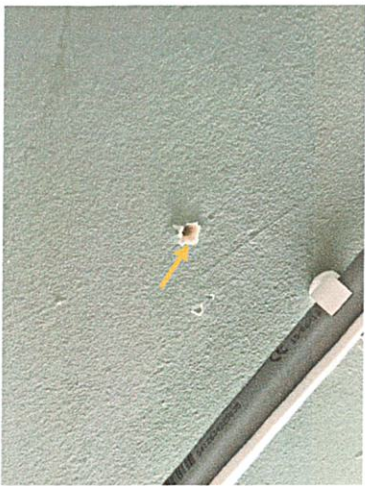
# Fiche 7: Pleisterwerk plafonds

Geen asbest

| # | Type | Referentie | Resultaat |
|---|---|---|---|
| 7.1 | Mengmonster | 02 | Geen asbest |

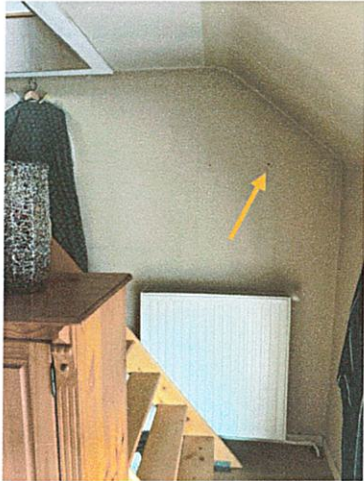
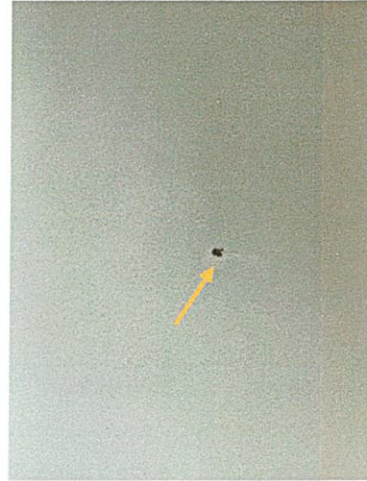
## Fiche 8: Pleisterwerk muren

Geen asbest

| # | Type | Referentie | Resultaat |
|---|---|---|---|
| 8.1 | Mengmonster | 01 | Geen asbest |
