Asbestinventarisatetest

Rozendaal 36B, 2440 Geel

Attestnummer : 20250921-000034.001

Uitgegeven op : 21.09.2025

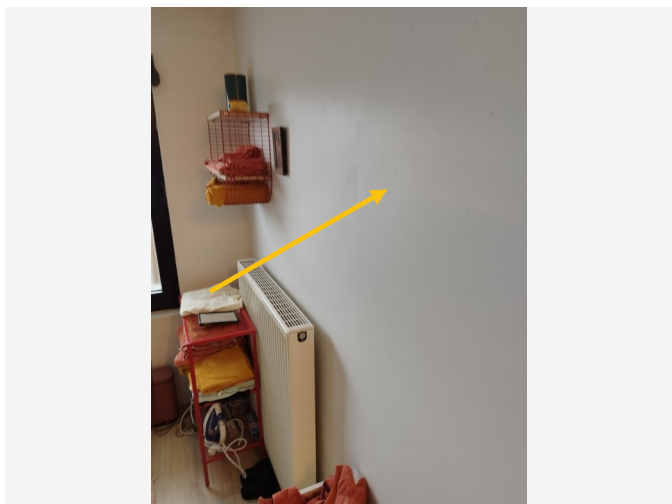
Vrije foto

In een deel van de woonst zijn de binnenwanden afgewerkt met valse wanden. Het is niet duidelijk of er pleisterwerk aanwezig is achter deze valse wanden, het is aangewezen om bijkomend onderzoek uit te voeren bij werken.

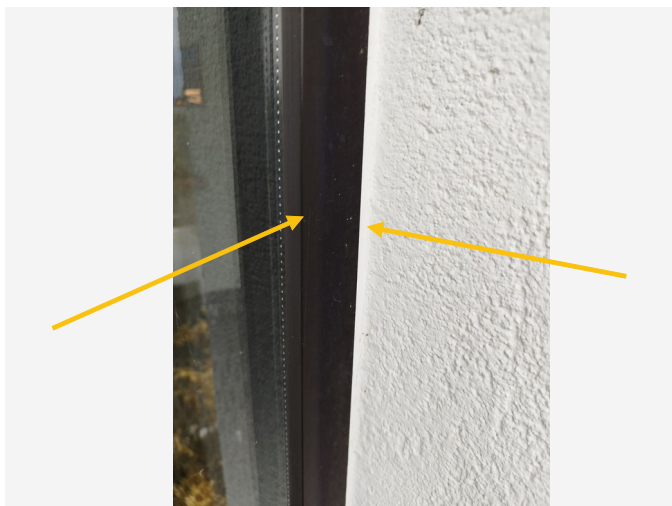
Vrije foto

De gebruikte siliconen kit is niet asbestverdacht.

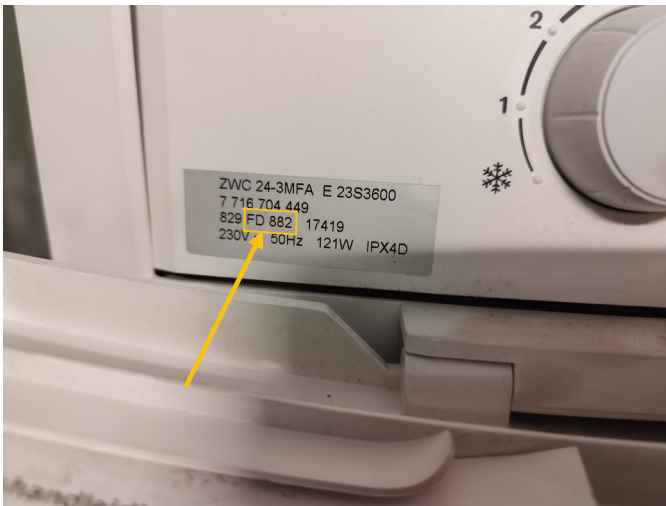
Vrije foto

De CV ketel werd gecontroleerd (bouwjaar is 2008) en is niet asbest verdacht geen risico bouwjaar. Zie bewijsdocumenten.

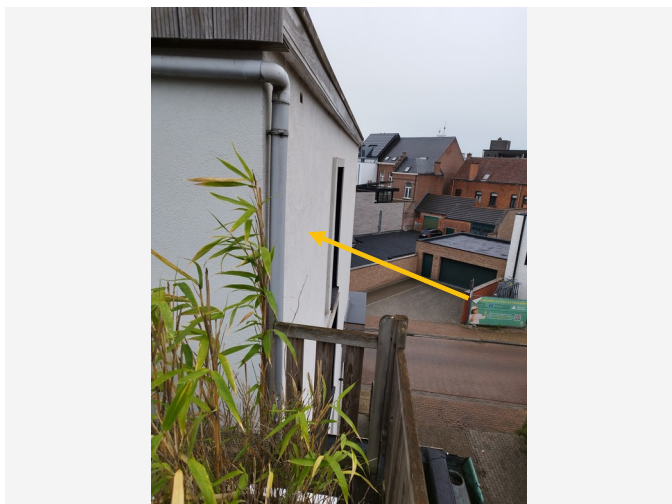
Vrije foto

crepi is verplicht te bemonsteren om als niet asbesthoudend te beoordelen.

De crepi behoort tot de gemeenschappelijke delen. Deze zal beschreven/onderzocht worden in het attest van GD. Meld schade aan de gebouwbeheerder

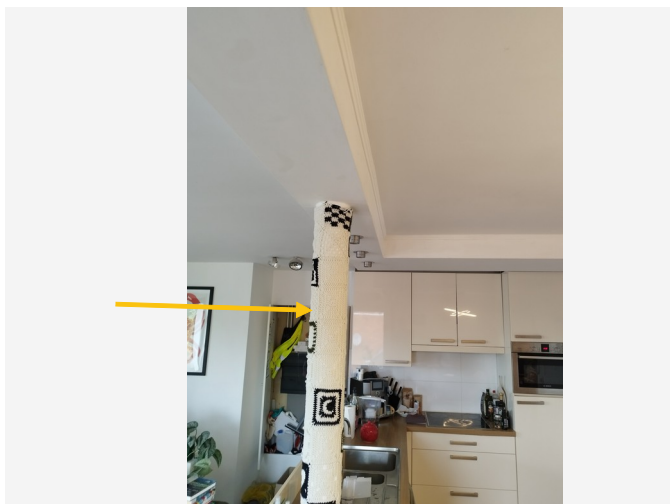
Vrije foto

De paal in de leefruimte (verloren bekisting) is een paal uit metaal. Dit is auditief vastgesteld.

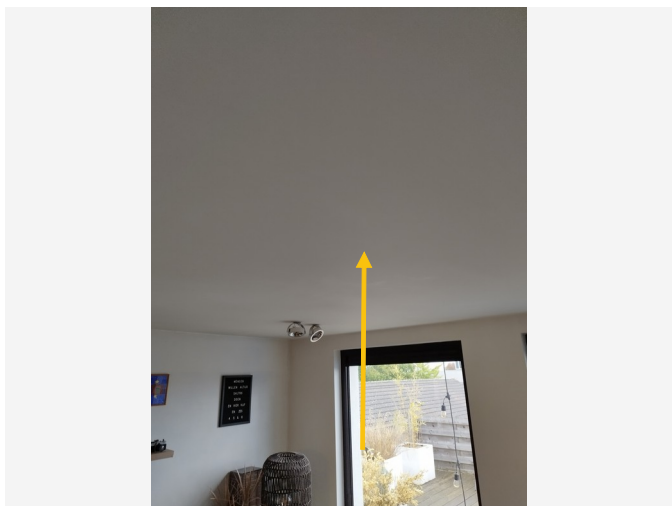
Vrije foto

De plafonds in het appartement bestaan uit gipsplaten. Zonder destructieve handeling is het niet mogelijk om na te gaan of er asbesthoudende materialen aanwezig zijn achter de plafondafwerking. Als bij sloop of renovatie blijkt dat er boven dit plafond nog pleisterwerk aanwezig is, moet dit bemonsterd worden.

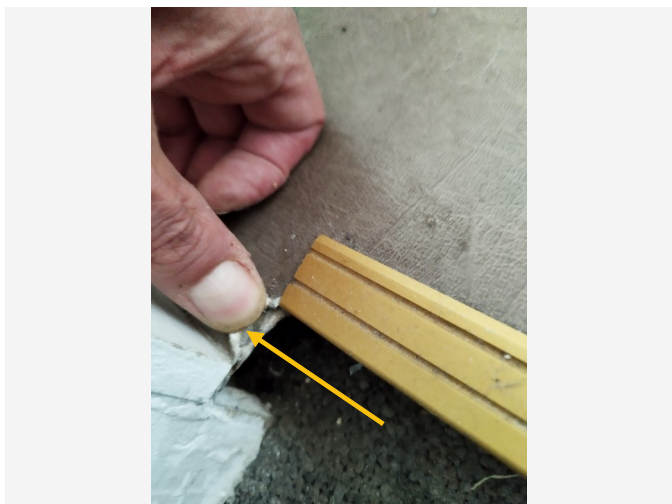
Vrije foto

Volgens expertise kunnen we deze vinyl als niet asbest verdacht beschouwen (soepel en flexibel van structuur.) Het is niet gekend wat eronder bevindt extra controle aangewezen bij vloer werken.

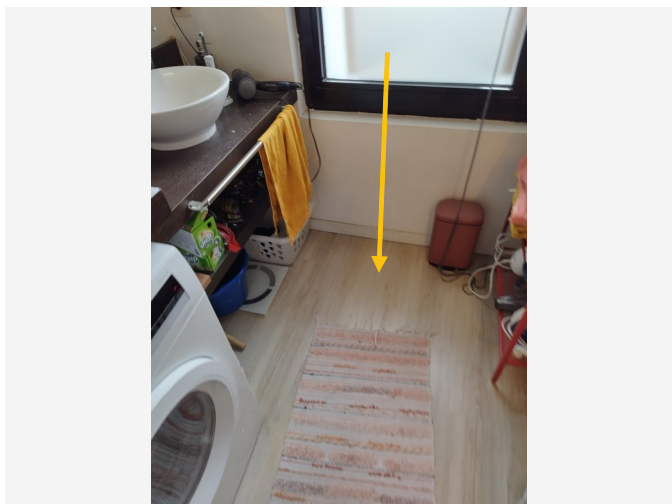
Vrije foto

De laminaat vloer is niet asbest verdacht, het is niet gekend wat eronder bevindt, bij vloer werken extra controle aangewezen.

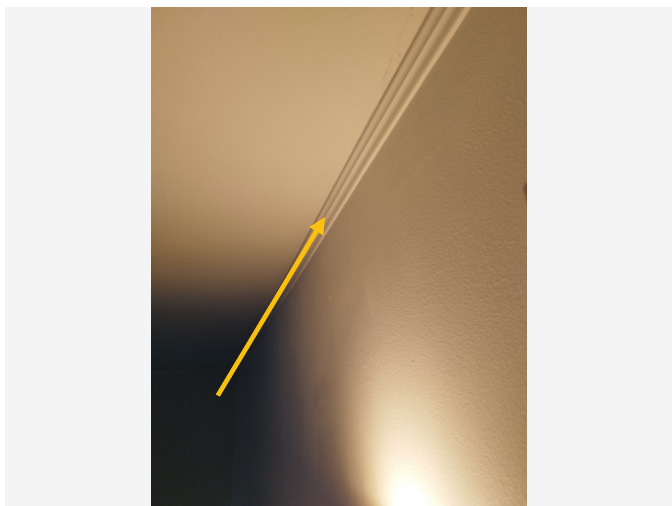
Vrije foto

De sierlijsten werden gecontroleerd, deze bestaan niet uit pleisterwerk en zijn dus niet-asbestverdacht.

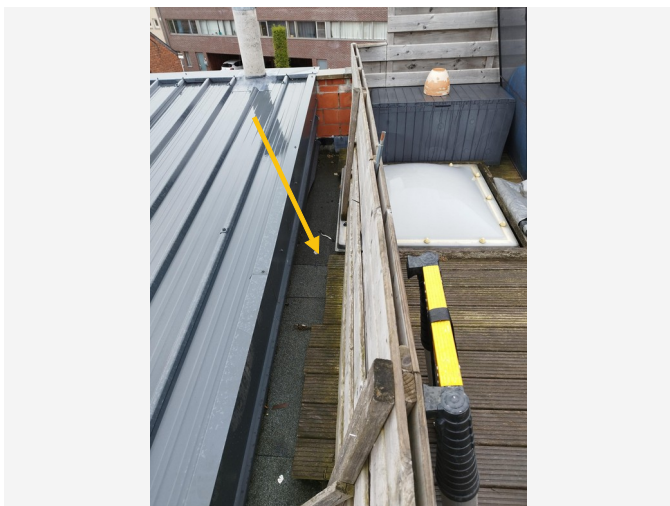
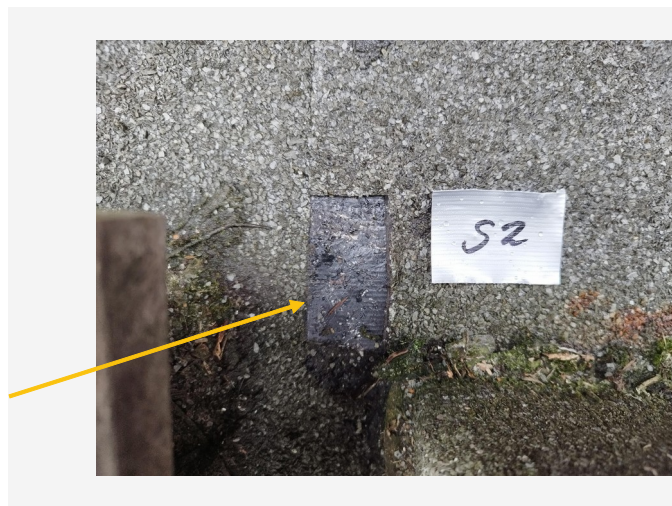
Fiche 10: Roofing terras (onderlaag)

Geen asbest

#	Type	Referentie	Resultaat
10.1	Puntmonster	S2.	Geen asbest

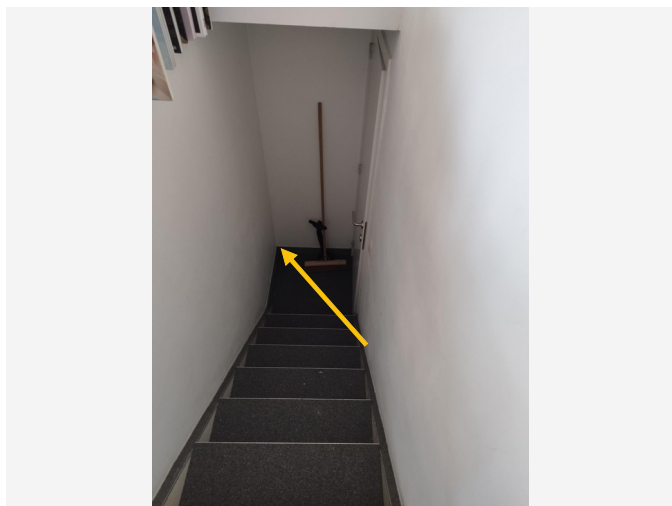
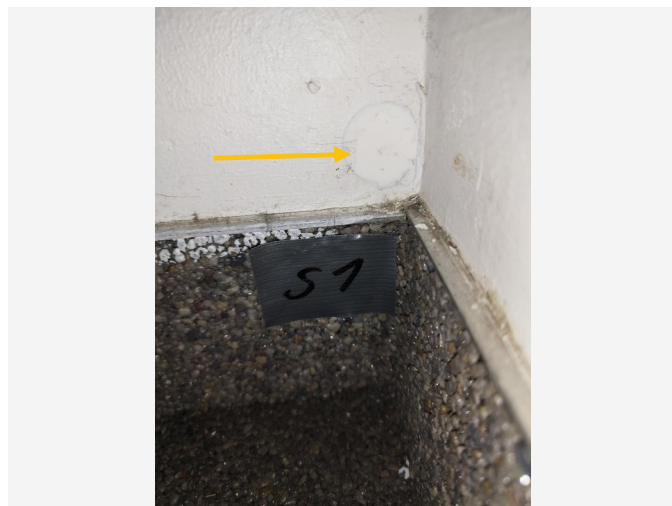
Geen asbest

#	Type	Referentie	Resultaat
11.1	Mengmonster	S1.	Geen asbest

Beschrijving	Muurpleister
Omgeving	Binnen
Primaire drager	Binnenwand
Bindmiddel van materiaal	Gips - kalk
Gebondenheid op basis van bindmiddel	Niet-hechtgebonden
Hoeveelheid (oppervlakte - dikte - aantal)	• 44,25 m ² - 2,00 cm - 1 stuk
Totaal volume	0,885 m ³
Identificatiemethode	Vaststelling met monstername
Destructieve handeling voor identificatie	Nee
Opmerking	<p>Volgens het inspectieprotocol is een monstername van het pleisterwerk verplicht om dit te identificeren als niet-asbesthoudend.</p> <p>Locatie staalnames: individuele ruimte: leefruimte / natte ruimte en stookplaats: badkamer / traphal: inkomhal</p> <p>De vermelde oppervlaktes en volumes betreffen een beredeneerde schatting. Er worden geen rechten verleend aan deze oppervlaktes/volumes. De dikte is een schatting die voorkomt uit de monsterplaatsen en is daarom niet altijd representatief.</p> <p>Er bevinden zich enkele valse wanden. Het is niet duidelijk of er pleisterwerk of asbest toepassingen aanwezig zijn achter/op deze valse wanden, het is aangewezen om bijkomend onderzoek uit te voeren bij werken.</p>

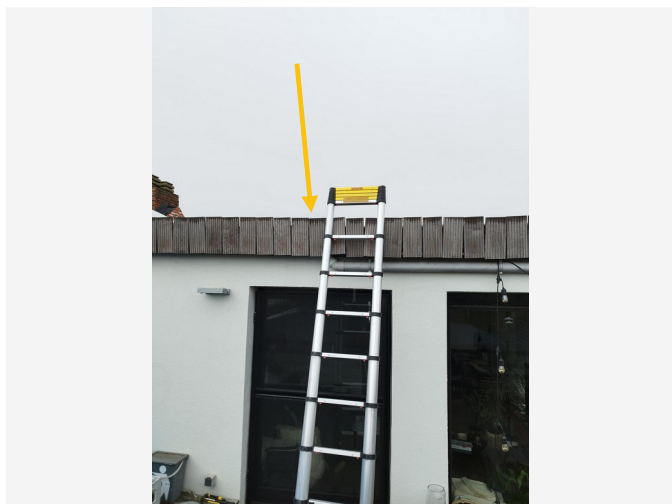
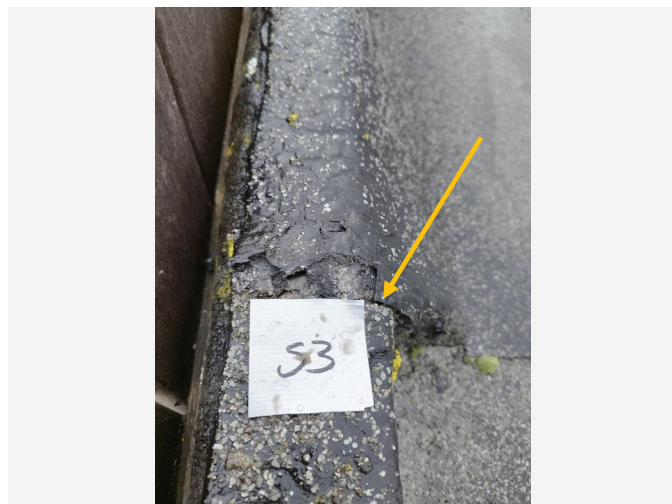
Geen asbest

#	Type	Referentie	Resultaat
12.1	Puntmonster	S3.	Geen asbest

Beschrijving	Roofing plat dak
Omgeving	Buiten
Primaire drager	Plat dak
Bindmiddel van materiaal	Bitumen (roofing, teer, asfalt)
Gebondenheid op basis van bindmiddel	Hecht
Hoeveelheid (oppervlakte - aantal)	• 63,00 m ² - 1 stuk
Totale oppervlakte	63,00 m ²
Identificatiemethode	Vaststelling met monsternamen
Destructieve handeling voor identificatie	Nee
Opmerking	<p>Er werd een staal genomen aan een uitstekend stuk roofing waardoor de waterdichtheid niet in het gedrang komt .</p> <p>Er kan niet uitgesloten worden dat er onderlagen aanwezig zijn (bij dakwerken extra controle aangewezen)</p> <p>De vermelde oppervlaktes, diktes en volumes betreffen een bereedeneerde schatting. Er worden geen rechten verleend aan deze oppervlaktes/diktes/volumes.</p>
