# Asbestinventarisatetest

Oude Baan 218, 3583 Beringen

Attestnummer : **20260921-000213.000**

Uitgegeven op : **21.09.2026**

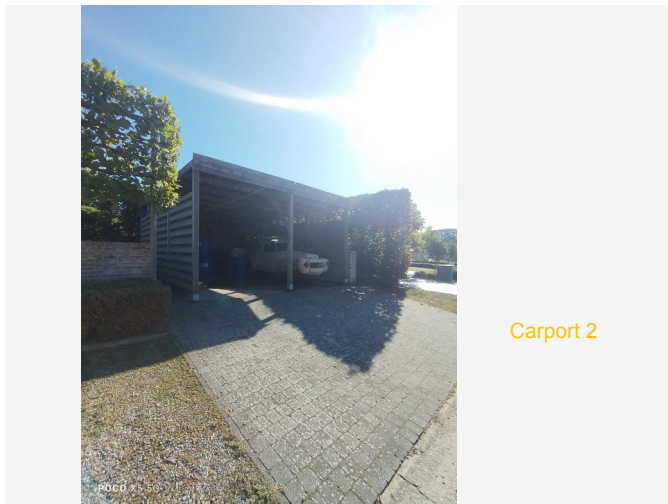
Carport 2

**Bouwjaar:** 2001

*Constructies gebouwd vanaf 2001 moeten niet onderzocht worden*

| Opmerking | De constructies dateren van na het bouwjaar 2001, dit werd gecontroleerd via geopunt Vlaanderen. De bewijsstukken bevinden zich in de bijlage. |

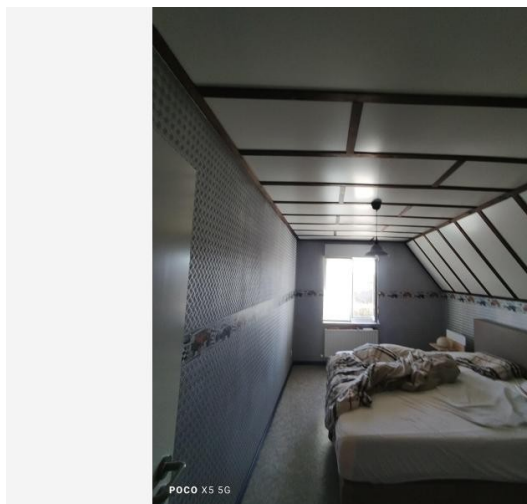
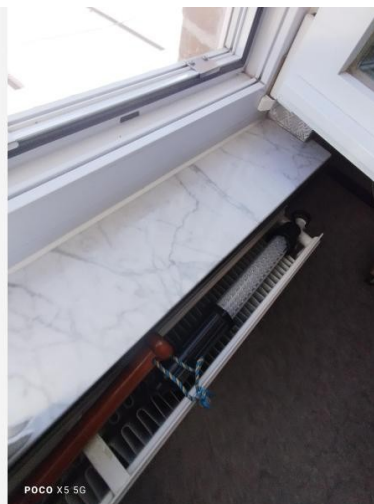
De raamtabletten/deurdorpels werden gecontroleerd en zijn niet asbest-verdacht

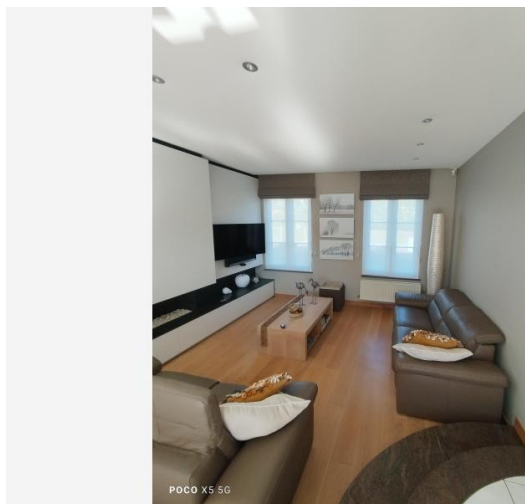
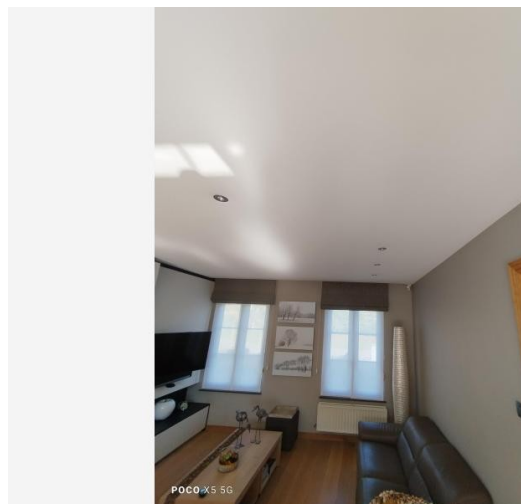
Alle plafonds ( excl garage ) zijn afgewerkt met valse plafonds in plaatmateriaal. Het is niet duidelijk of er pleisterwerk of ander verdacht asbestmateriaal aanwezig is achter / op deze valse plafonds, het is aangewezen om bijkomend onderzoek uit te voeren bij werken. Zonder destructieve handeling is het niet mogelijk om na te gaan of er asbesthoudende materialen aanwezig zijn achter de plafond afwerking. Als bij sloop of renovatie blijkt dat er achter deze plafonds nog pleisterwerk of asbest verdachte toepassingen aanwezig zijn, moet dit bemonsterd worden.

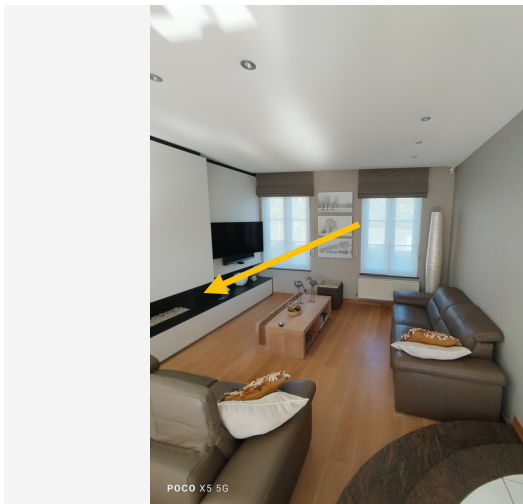
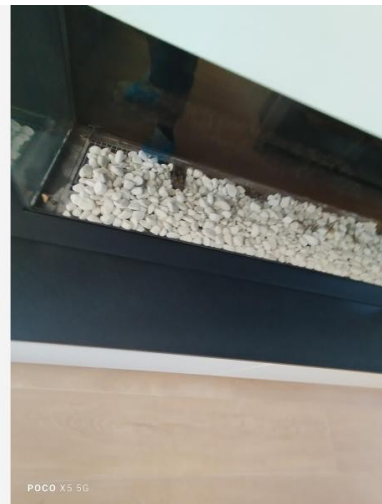
De gaskachel in de woonkamer dateert van het bouwjaar 2014 en is dus niet verdacht, factuur bevindt zich in de bijlage.

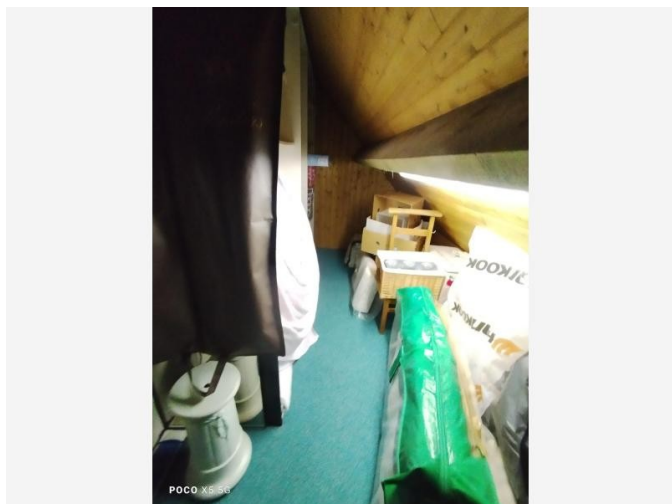
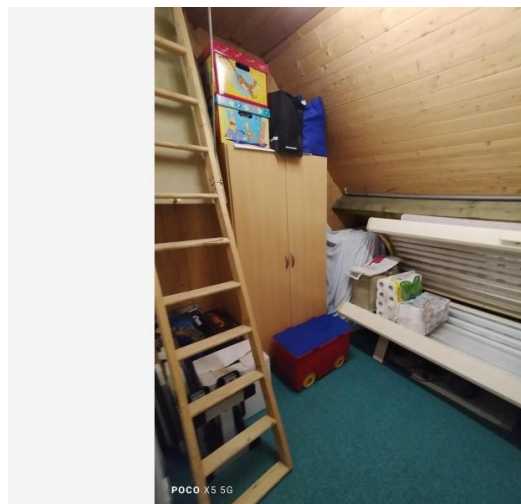
Enkele binnenwanden zijn afgewerkt met valse wanden. Het is niet duidelijk of er pleisterwerk of asbest toepassingen aanwezig zijn achter/op deze valse wanden, het is aangewezen om bijkomend onderzoek uit te voeren bij werken.

Zonder destructieve handeling is het niet mogelijk om na te gaan of er asbesthoudende materialen aanwezig zijn achter de wand afwerking. Als bij sloop of renovatie blijkt dat er achter deze wanden nog pleisterwerk of asbest verdachte toepassingen aanwezig zijn, moet dit bemonsterd worden.

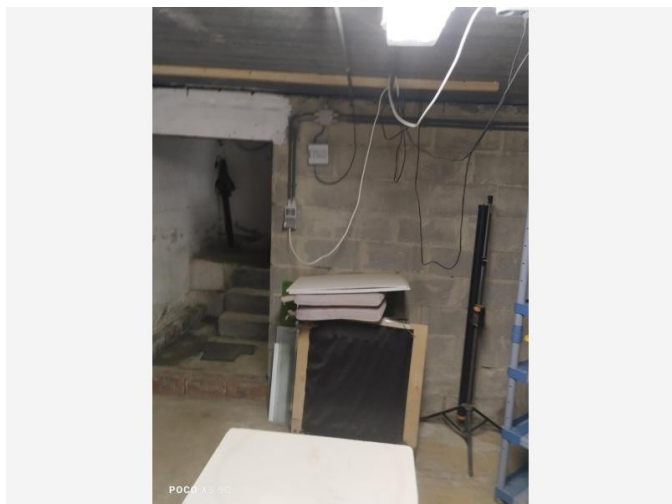
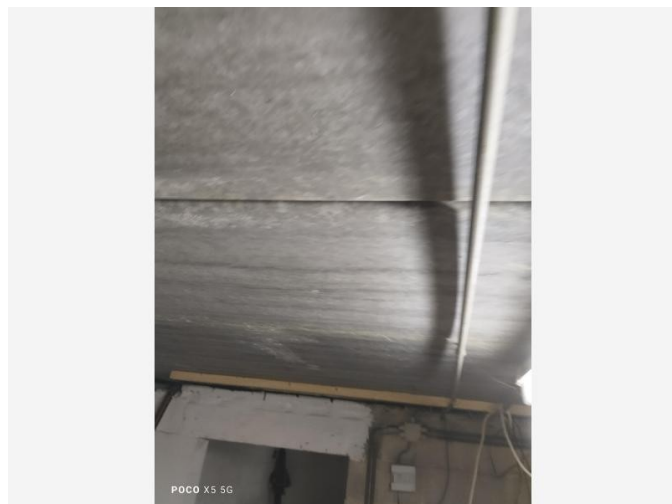
Het plafond is vervaardigd uit beton en is dus niet verdacht

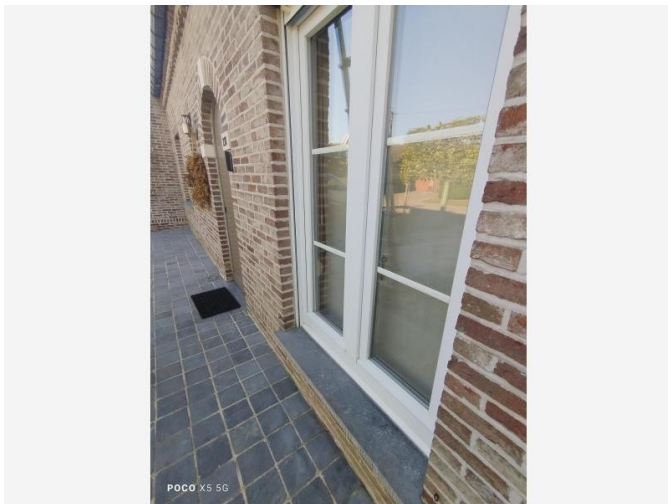
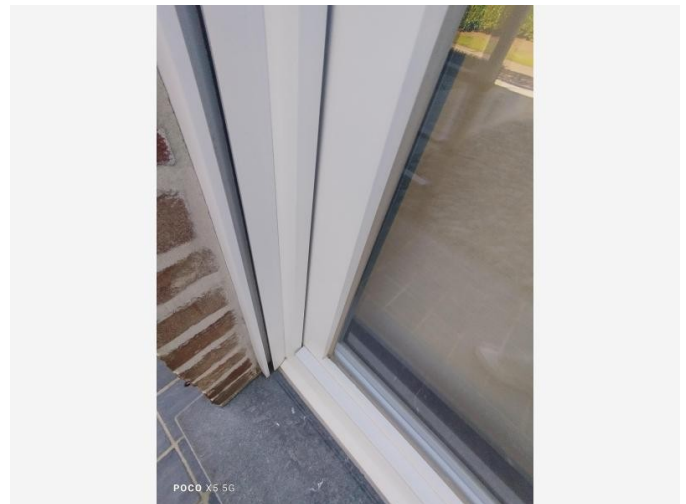
De dorpels ( buiten ) zijn vervaardigd uit natuursteen en zijn dus niet asbest-verdacht

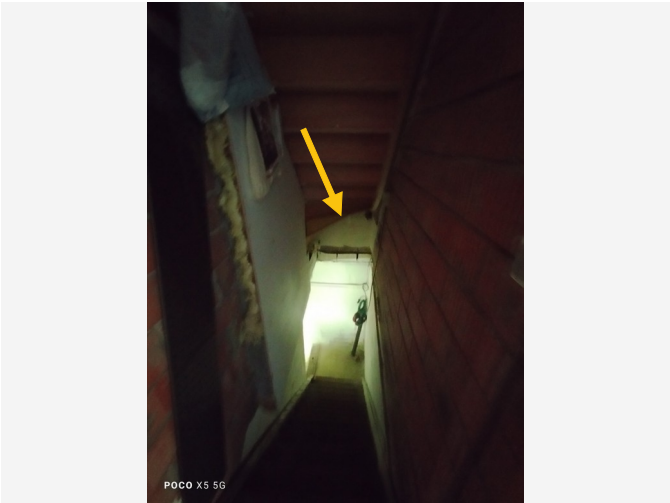
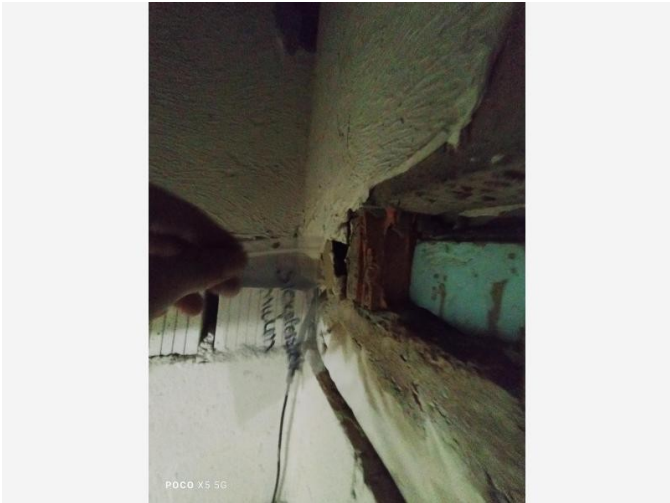
Geen asbest

| # | Type | Referentie | Resultaat |
|---|---|---|---|
| 9.1 | Mengmonster | Sierpleister muren | Geen asbest |

| Opmerking | <p>Volgens het inspectieprotocol is een monstername van het pleisterwerk verplicht om dit te identificeren als niet-asbesthoudend.</p> <p>Mengmonster van 2 punten .</p> <p>Er is maar 1 ruimte aanwezig met pleisterwerk .</p> <p>Er is een mengmonster van 2 punten genomen ,mogelijke aanwezige asbestvezels zijn niet homogeen verdeeld in het pleisterwerk.</p> <p>Locatie staalnames: 2 x toegang kelder</p> <p>De vermelde oppervlaktes en volumes betreffen een beredeneerde schatting. Er worden geen rechten verleend aan deze oppervlaktes/volumes. De dikte is een schatting die voorkomt uit de monsterplaatsen en is daarom niet altijd representatief.</p> <p>Er zijn binnenwanden zijn afgewerkt met valse wanden. Het is niet duidelijk of er pleisterwerk of asbest toepassingen aanwezig zijn achter/op deze valse wanden, het is aangewezen om bijkomend onderzoek uit te voeren bij werken.</p> <p>2. Zonder destructieve handeling is het niet mogelijk om na te gaan of er asbesthoudende materialen aanwezig zijn achter de wand afwerking.</p> |

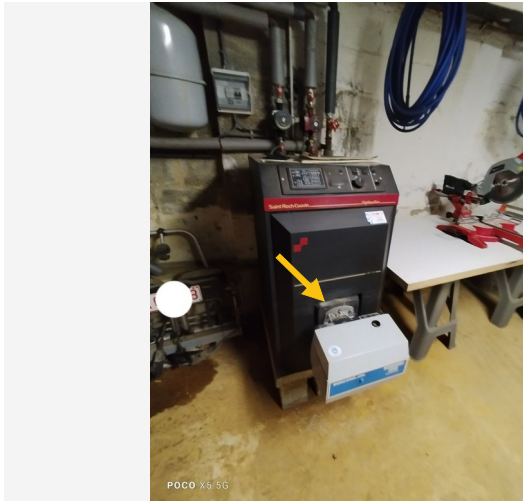
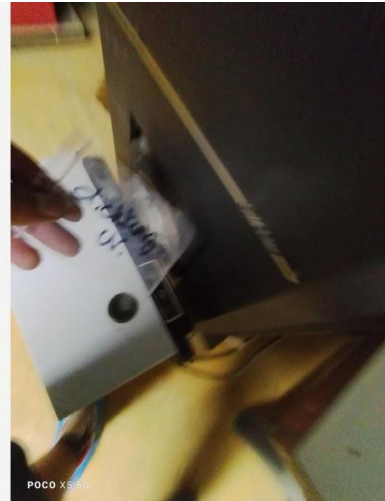
## Fiche 10: Dichting - brander cv-ketel

Geen asbest

| # | Type | Referentie | Resultaat |
|---|---|---|---|
| 10.1 | Puntmonster | Dichting CV | Geen asbest |

| Opmerking | <p>De verdachte pakking werd bemonsterd.</p> <p>De vermelde oppervlaktes en volumes betreffen een beredeneerde schatting. Er worden geen rechten verleend aan deze oppervlaktes/volumes. De dikte is een schatting die voorkomt uit de monsterplaatsen en is daarom niet altijd representatief.</p> |

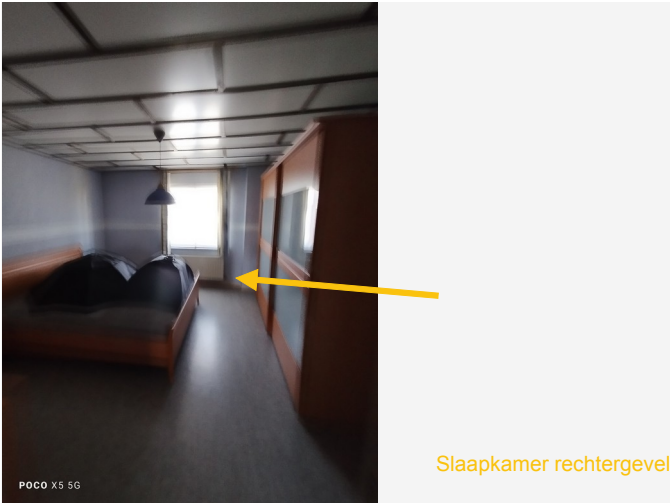
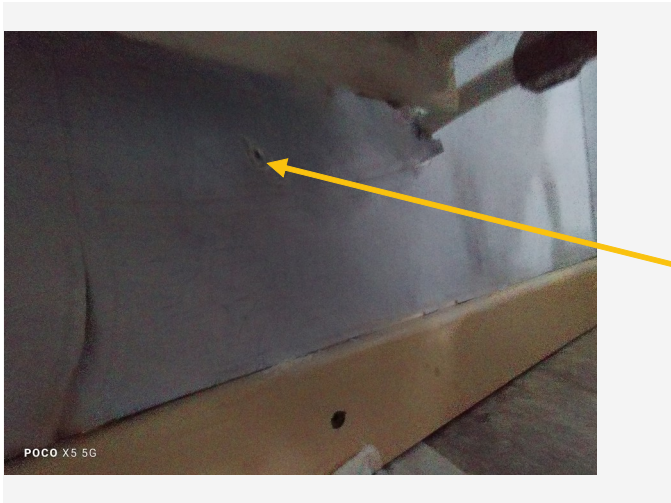
Slaapkamer rechtergevel

Geen asbest

| # | Type | Referentie | Resultaat |
|---|---|---|---|
| 11.1 | Mengmonster | Muren | Geen asbest |

| Opmerking | <p>Volgens het inspectieprotocol is een monstername van het pleisterwerk verplicht om dit te identificeren als niet-asbesthoudend.</p> <p>Locatie staalnames: individuele ruimte: SLAAPKAMER / natte ruimte: KEUKEN / traphal: INKOM</p> <p>Locatie geen staalname mogelijk : Stookplaats: muren = snelbouw + cementering ( aparte monstername )</p> <p>De vermelde oppervlaktes en volumes betreffen een beredeneerde schatting. Er worden geen rechten verleend aan deze oppervlaktes/volumes. De dikte is een schatting die voorkomt uit de monsterplaatsen en is daarom niet altijd representatief.</p> <p>Er zijn binnenwanden zijn afgewerkt met valse wanden. Het is niet duidelijk of er pleisterwerk of asbest toepassingen aanwezig zijn achter/op deze valse wanden, het is aangewezen om bijkomend onderzoek uit te voeren bij werken.</p> <p>2. Zonder destructieve handeling is het niet mogelijk om na te gaan of er asbesthoudende materialen aanwezig zijn achter de wand afwerking.</p> |

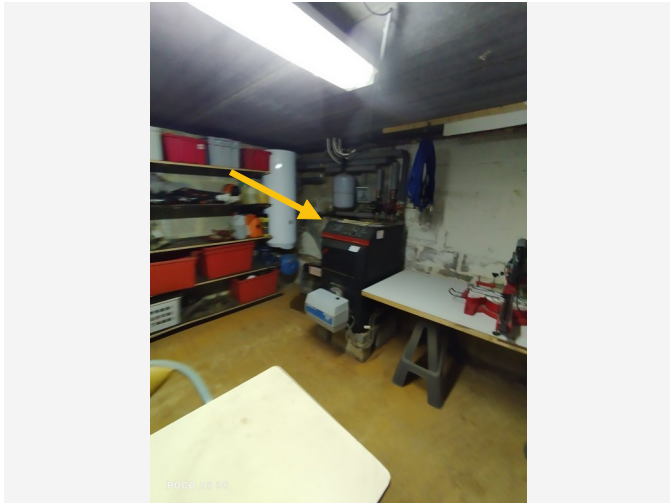
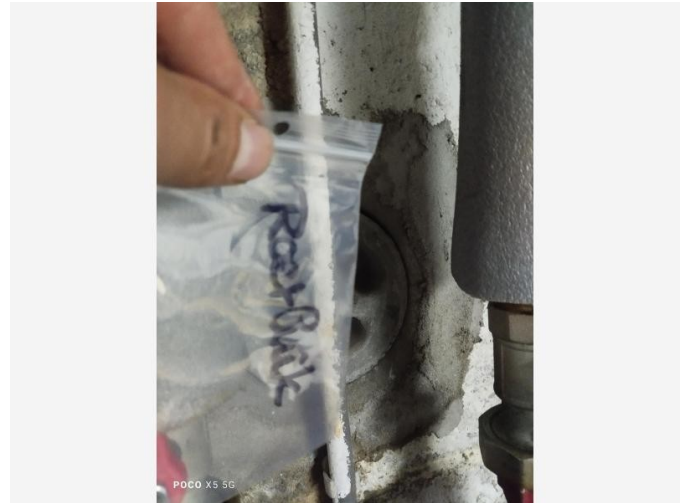
## Fiche 12: Roetluik

Geen asbest

| # | Type | Referentie | Resultaat |
|---|---|---|---|
| 12.1 | Puntmonster | ROETLUIK | Geen asbest |

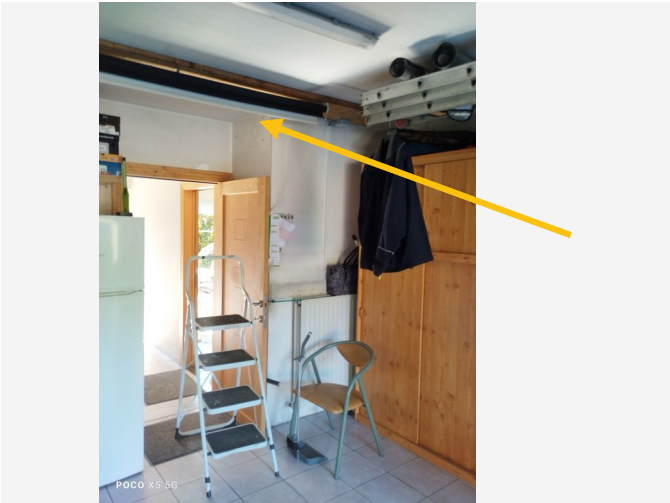
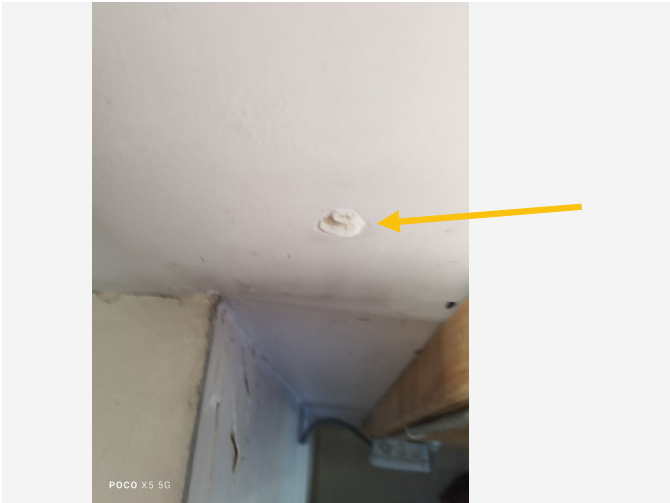
Geen asbest

| # | Type | Referentie | Resultaat |
|---|---|---|---|
| 13.1 | Mengmonster | Plafonds | Geen asbest |

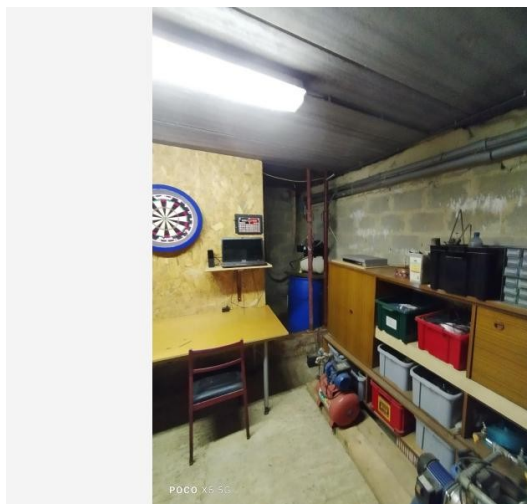
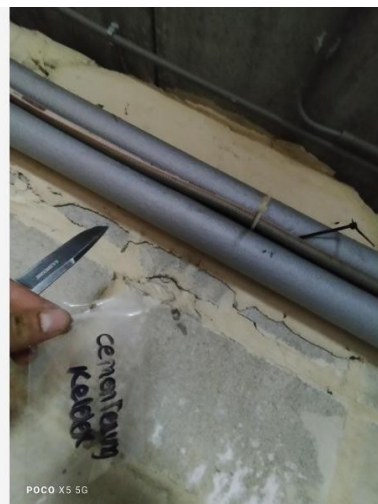
## Fiche 14: Cementering - muren - kelder

Geen asbest

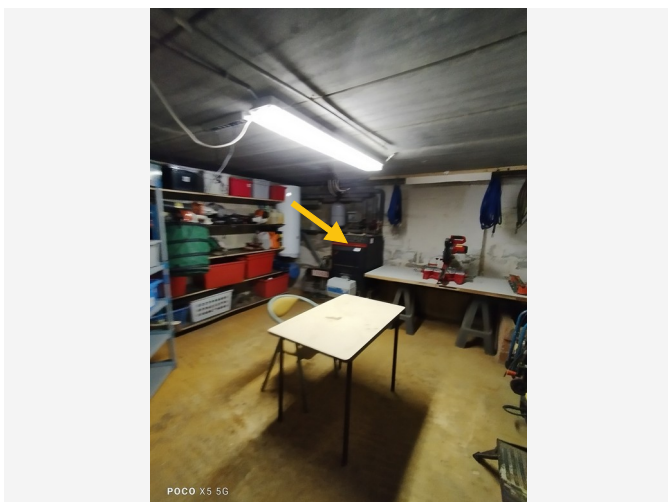
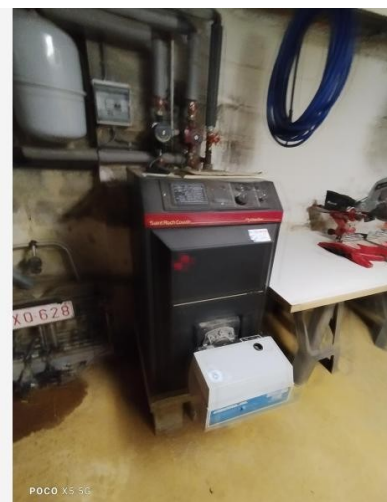
## Fiche 20: CV Ketel

| Beschrijving | Notitie | Terug te vinden op plannen |
|---|---|---|
| Fiche 20: CV Ketel | De ketel van het merk Saint Roch bwj 1995 werd opgezocht in het IAD Online bronnenboek, er zijn geen resultaten gevonden . Laat de ketel controleren door een opgeleid technieker (basis 8u asbest) | Plan 1.14: Kelder : div |
