Asbestinventarisatetest

Standonk 3, 2440 Geel

Attestnummer : 20260518-000304.000

Uitgegeven op : 18.05.2026

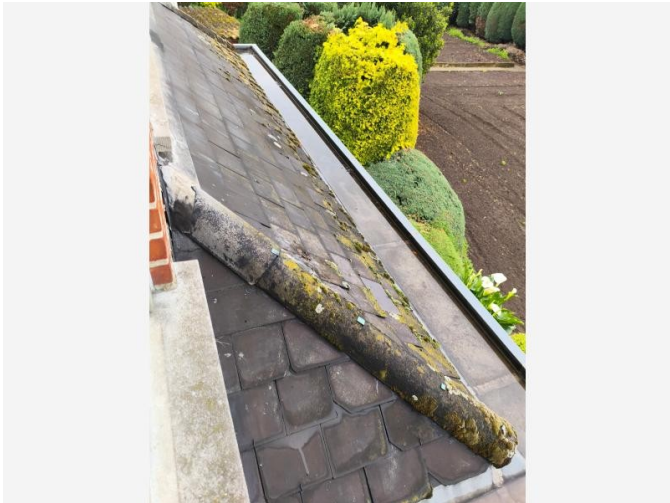
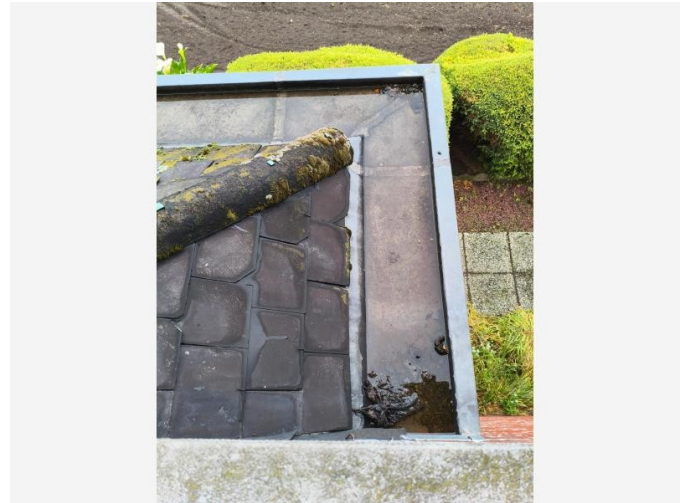
Het asbestmateriaal valt onder de mijlpaal van 2040.

Dringend verwijderen

- Verwijder het asbestafval.
- Voer bijkomende staalname(s) uit.

- Eenvoudige handelingen: mag via doe-het-zelf of door werknemer(s) met opleidingsattest eenvoudige handelingen
Reinig de dakgoten om asbesthoudend sediment of slib te verwijderen.

Voor verwijdering het slib extra bevochtigen of fixeren om stof te voorkomen , niet breken om stof te beperken .

Schep het mos in dubbel plastic zak , sluit dit luchtdicht af , en breng dit naar een erkend verwerker . Slib behoort tot niet hechtgebonden afval.

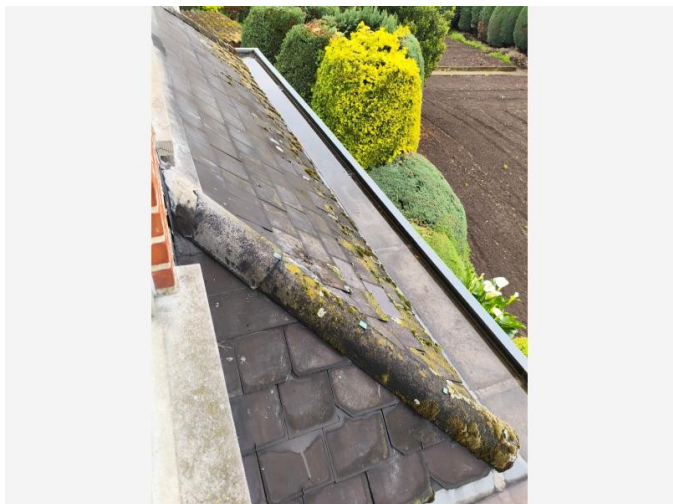
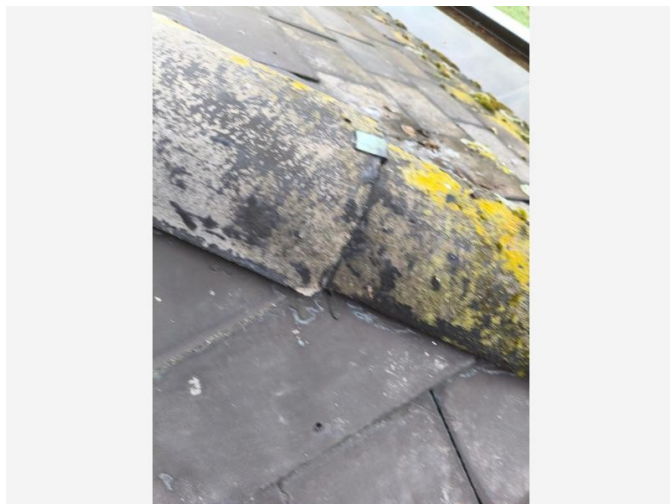
Beschrijving	Nokpannen op uitbouw
Omgeving	Buiten
Primaire drager	Schuin dak
Asbestmateriaal	Dak- en gevelbekleding - Nok, windveer, boeiboord
Bindmiddel van asbestmateriaal	Cement
Gebondenheid op basis van bindmiddel	Hecht
Hoeveelheid (oppervlakte - aantal)	<ul style="list-style-type: none">• 4,00 m² - 1 stuk
Totale oppervlakte	4,00 m ²
Eenvoudig bereikbaar	Ja
Bevestigingswijze	<ul style="list-style-type: none">• Geklemd• Geschroefd
Identificatiemethode	Een monstername door de asbestdeskundige met laboanalyse door een asbestlabo.
Destructieve handeling voor identificatie	Nee
Opmerking	<p>De opgegeven volumes betreffen een beredeneerde schatting, er worden geen rechten toegekend aan deze schatting.</p> <p>De materialen zijn visueel herkend als asbest verdacht.</p>

- Eenvoudige handelingen: mag via doe-het-zelf of door werknemer(s) met opleidingsattest eenvoudige handelingen
EH via doe-het zelf Standaard dragen van de nodige wegwerp beschermingsmiddelen FFP 3 masker , handschoenen en tyvec CAT III type 5-6 , afwasbaar schoeisel Indien mogelijk de ondervloer afdekken , nokpannen/windveren voorzichtig verwijderen, extra fixeren, niet breken , niet gooien, onmiddellijk dubbel verpakken , luchtdicht afsluiten of voorzichtig in container met asbest bag plaatsen. Voldoende benevelen/bevochtigen tijdens de duur van de werken. Indien nokpannen/windveren in slechte staat zijn en kans bestaat op breken : Eenvoudige handeling opgeleid personeel , alle werknemer(s) moeten wel beschikken over een opleidingsattest eenvoudige handelingen 8u Voor hechtgebonden toepassingen: Bij

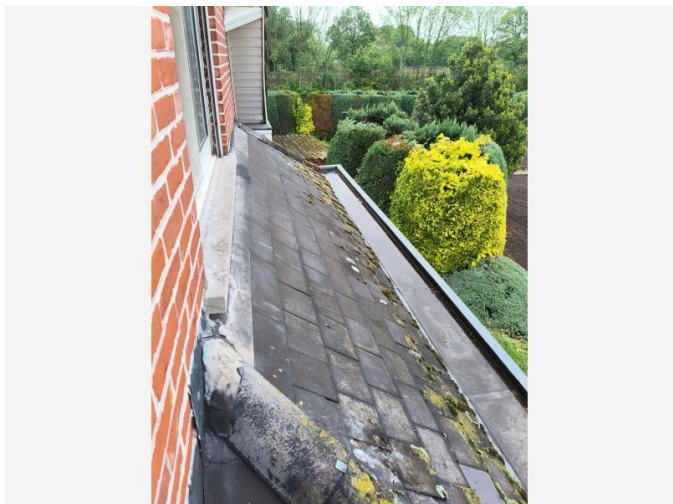
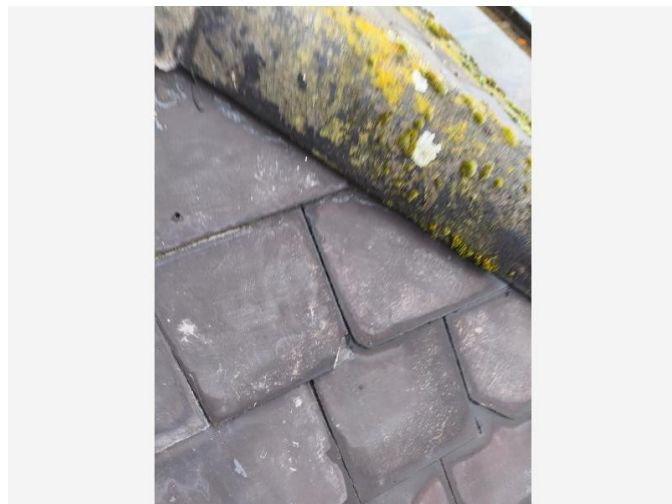
Beschrijving	Dak en gevelleien woning
Omgeving	Buiten
Primaire drager	Schuin dak
Asbestmateriaal	Dak- en gevelbekleding - Lei, shingle
Bindmiddel van asbestmateriaal	Cement
Gebondenheid op basis van bindmiddel	Hecht
Hoeveelheid (oppervlakte - aantal)	<ul style="list-style-type: none">• 7,00 m² - 1 stuk
Totale oppervlakte	7,00 m ²
Eenvoudig bereikbaar	Ja
Bevestigingswijze	<ul style="list-style-type: none">• Geklemd• Genageld, geniet
Identificatiemethode	Een monstername door de asbestdeskundige met laboanalyse door een asbestlabo.
Destructieve handeling voor identificatie	Nee
Opmerking	<p>Er werd een staal genomen aan een uitstekend stuk waardoor de waterdichtheid van de dakbedekking niet in het gedrang komt.</p> <p>De vermelde oppervlaktes, diktes en volumes betreffen een beredeneerde schatting. Er worden geen rechten verleend aan deze oppervlaktes/diktes/volumes.</p>

- Eenvoudige handelingen: mag via doe-het-zelf of door werknemer(s) met opleidingsattest eenvoudige handelingen
EH via doe-het zelf Standaard dragen van de nodige wegwerp beschermingsmiddelen FFP 3 masker , handschoenen en tyvec CAT III type 5-6 , afwasbaar schoeisel Indien mogelijk de ondervloer afdekken , leien voorzichtig verwijderen, extra fixeren, niet breken , niet gooien, onmiddellijk verpakken of voorzichtig in container met asbest bag plaatsen. Voldoende benevelen/bevochtigen tijdens de duur van de werken. Gebruik geen stortkokers. Voor hechtgebonden toepassingen: Bij verwijdering door doe-het-zelf moet men dit afval dubbel en luchtdicht verpakt aandienen bij het gemeentelijk recyclagepark. Men raadpleegt best op voorhand de voorwaarden van het recyclagepark. Indien leien in slechte staat zijn en kans bestaat op breken : Eenvoudige handeling opgeleid personeel , alle werknemer(s) moeten wel beschikken over een opleidingsattest eenvoudige handelingen 8u Zie ook link Zie <https://ovam.vlaanderen.be/wie-mag-wat->

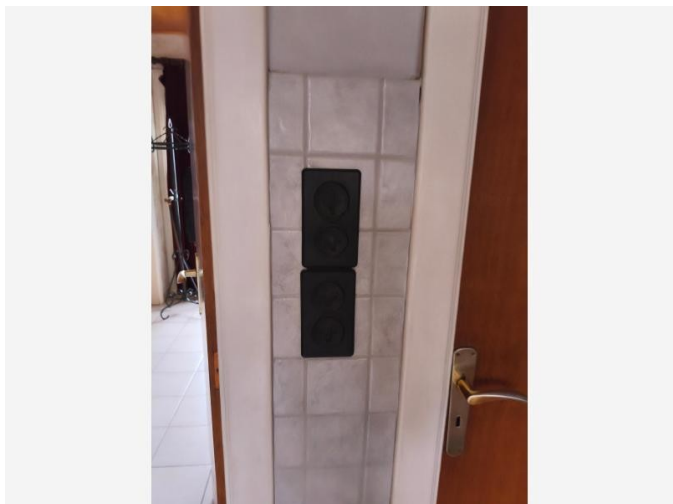
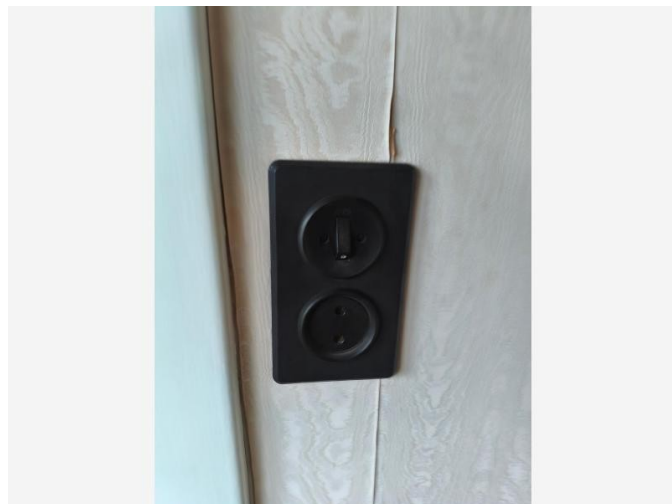
Beschrijving	Bakeliet schakelaars/stopcontacten
Omgeving	Binnen
Primaire drager	Communicatie en elektrische infrastructuur en uitrusting
Asbestmateriaal	Plaat, paneel, tablet - Type Bakeliet
Bindmiddel van asbestmateriaal	Kunststof of -hars
Gebondenheid op basis van bindmiddel	Hecht
Hoeveelheid (oppervlakte - dikte - aantal)	<ul style="list-style-type: none"> • 0,10 m² - 1,00 cm - 1 stuk
Totaal volume	0,001 m ³
Eenvoudig bereikbaar	Ja
Bevestigingswijze	<ul style="list-style-type: none"> • Geschroefd
Identificatiemethode	<p>De asbestdeskundige beoordeelt het materiaal als asbestverdacht en dus asbesthoudend, en dit zonder monstername.</p> <p>Motivatie: De monstername brengt andere schade aan dan schade die inherent is aan de monstername.</p>
Destructieve handeling voor identificatie	Nee
Opmerking	De hoeveelheid is een zo nauwkeurig mogelijke opmeting. Hieraan kunnen evenwel geen rechten worden ontleend.

- Eenvoudige handelingen: mag via doe-het-zelf of door werknemer(s) met opleidingsattest eenvoudige handelingen
Deze toepassing kan door een aannemer die over een opleidingsattest eenvoudige handelingen beschikt of door een particulier (doe-het-zelf), verwijderd worden indien er geen verhoogd risico op vrijgave van asbestvezels (max. concentratie 0,01 vezels/cm³ - CODEX Art. VI.3-54) ontstaat en de toepassing voorafgaand wordt gefixeerd/bevochtigd; de individuele elementen zonder machinale werktuigen (boormachine, slijpschijf, hogedrukreiniger,...) en zonder breken of gooien een voor een losgemaakt worden; en ten slotte dubbel en luchtdicht verpakt weggevoerd worden naar een erkend afvalpunt (recyclagepark).

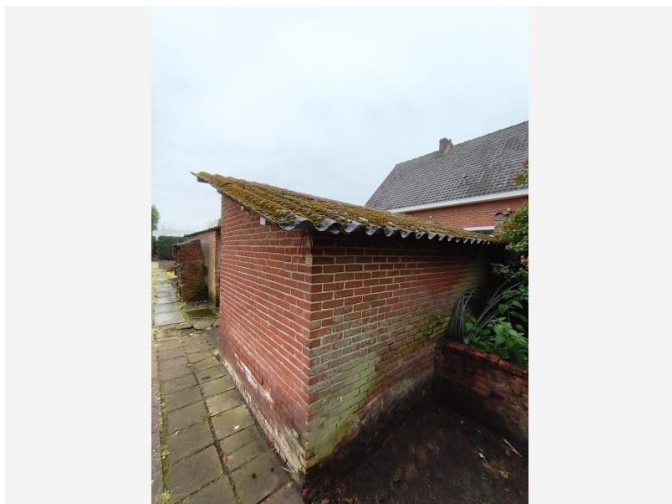
Beschrijving	Golfplaten garage 2
Omgeving	Grenst aan binnen- en buitenlucht
Primaire drager	Schuin dak
Asbestmateriaal	Dak- en gevelbekleding - Golfplaat
Bindmiddel van asbestmateriaal	Cement
Gebondenheid op basis van bindmiddel	Hecht
Hoeveelheid (oppervlakte - aantal)	<ul style="list-style-type: none">• 12,00 m² - 1 stuk
Totale oppervlakte	12,00 m ²
Eenvoudig bereikbaar	Ja
Bevestigingswijze	<ul style="list-style-type: none">• Geschroefd
Identificatiemethode	Een monstername door de asbestdeskundige met laboanalyse door een asbestlabo.
Destructieve handeling voor identificatie	Nee
Opmerking	<p>Er werd een staal genomen aan een uitstekend stuk waardoor de waterdichtheid van de dakbedekking niet in het gedrang komt.</p> <p>De vermelde oppervlaktes, diktes en volumes betreffen een beredeneerde schatting. Er worden geen rechten verleend aan deze oppervlaktes/diktes/volumes</p>

- Eenvoudige handelingen: mag via doe-het-zelf of door werknemer(s) met opleidingsattest eenvoudige handelingen
EH via doe-het zelf Standaard dragen van de nodige wegwerp beschermingsmiddelen FFP 3 masker , handschoenen en tyvec CAT III type 5-6 , afwasbaar schoeisel Indien mogelijk de ondervloer afdekken , golfplaten voorzichtig verwijderen, extra fixeren, niet breken , niet gooien, onmiddellijk dubbel verpakken , luchtdicht afsluiten of voorzichtig in container met asbest bag plaatsen. Voldoende benevelen/bevochtigen tijdens de duur van de werken. Indien golfplaten in slechte staat zijn en kans bestaat op breken : Eenvoudige handeling opgeleid personeel , alle werknemer(s) moeten wel beschikken over een opleidingsattest eenvoudige handelingen 8u Voor hechtgebonden toepassingen: Bij verwijdering door doe-het-zelf moet men dit afval dubbel en luchtdicht verpakt aandienen bij het gemeentelijk recyclagepark. Men raadpleegt best op voorhand de voorwaarden van het recyclagepark. Zie ook link Zie <https://ovam.vlaanderen.be/wie-mag-wat->

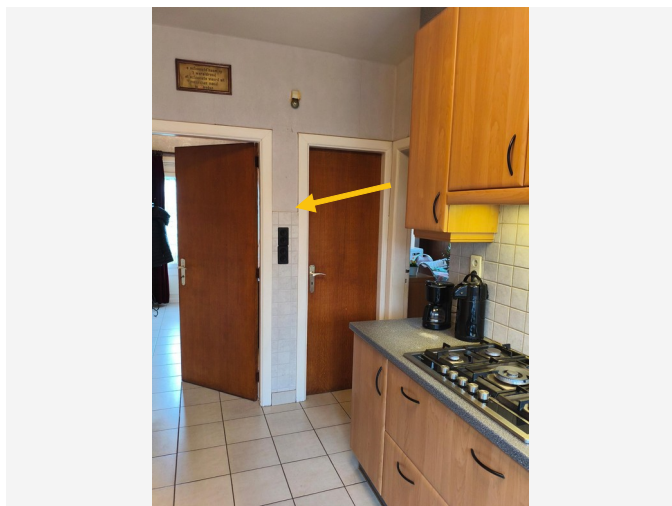
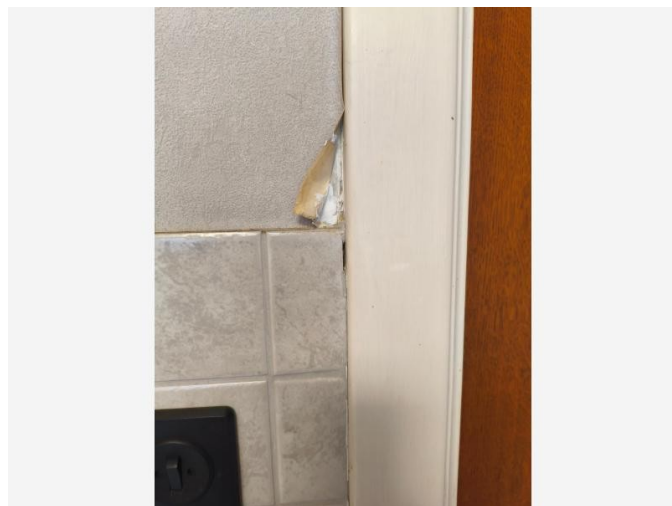
Fiche 17: Muren in pleisterwerk

Geen asbest

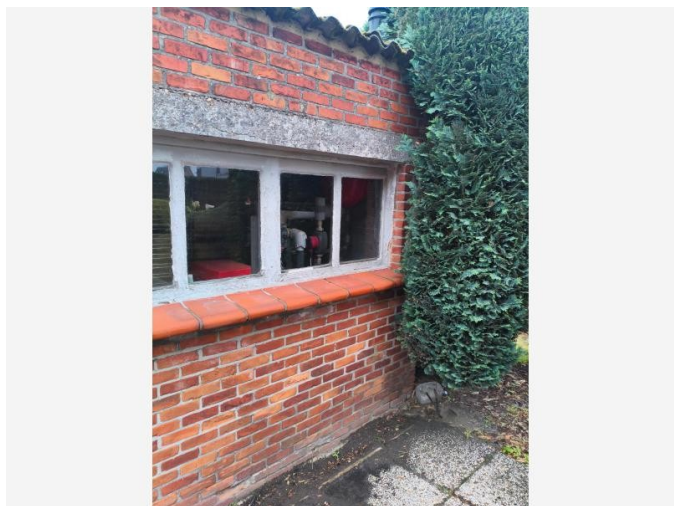
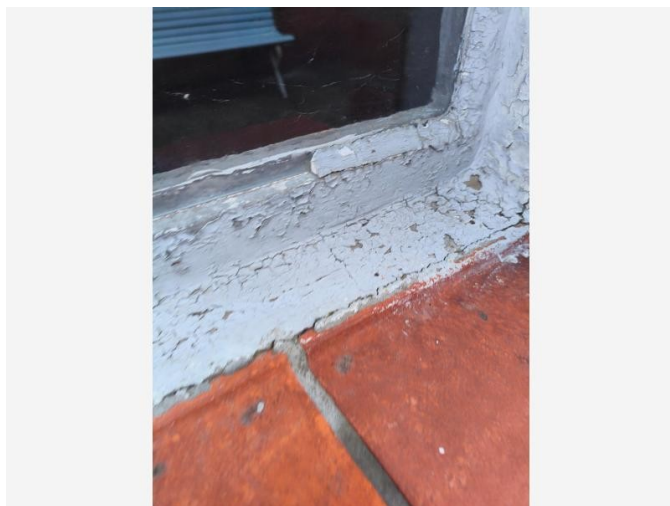
Fiche 18: Stopverf garage

Geen asbest

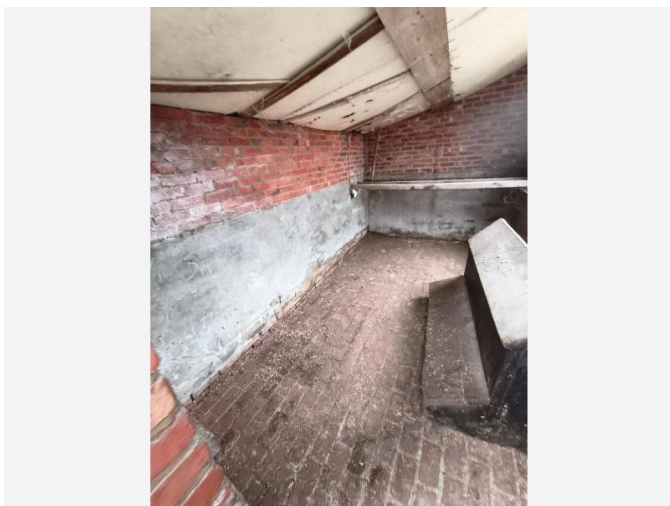
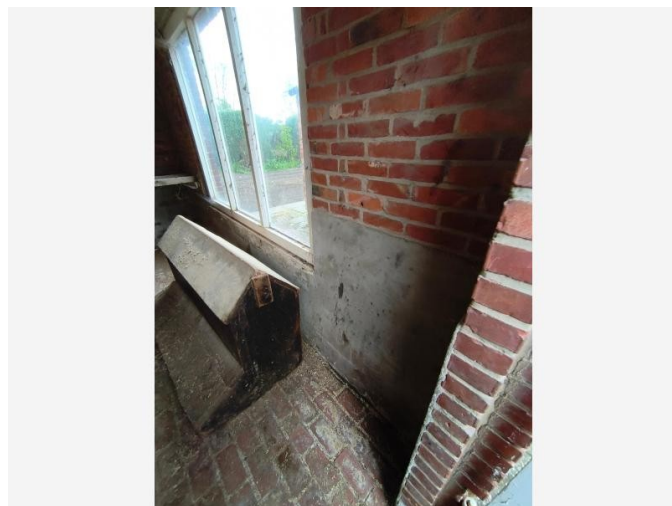
Fiche 22: Cementering kleine garage

Geen asbest

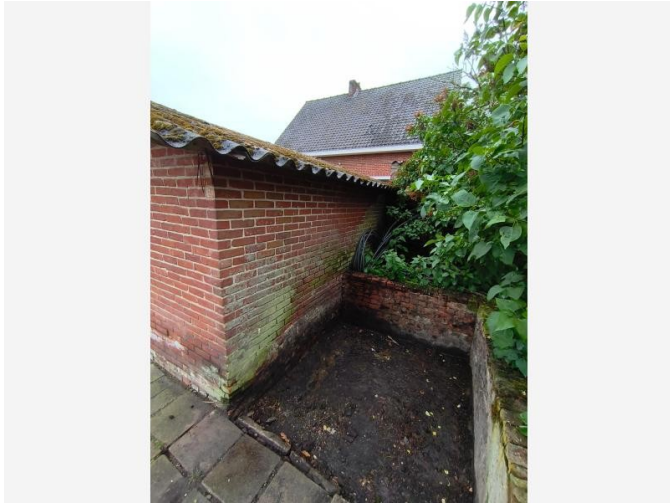
Beschrijving	Afdruipzone asbest garage 1
Bron van de asbestdeeltjes	Bron is nog aanwezig
Type	Afdruipzone dak
Afmetingen (lengte - breedte - diepte)	<ul style="list-style-type: none">• 3,50 m - 0,50 m - 0,30 m
Geraamd volume	0,525 m ³
Opmerking	<p>Ter hoogte van de volle grond onder de afdruipzone van de garage werd een potentiële contaminatiezone vastgesteld. De garage is afgewerkt met asbesthoudende golfplaten. Door verwerking van deze toepassing en het afstromen van hemelwater kunnen asbestvezels worden meegevoerd en op de onderliggende bodem terechtkomen, wat aanleiding kan geven tot lokale bodemcontaminatie.</p>

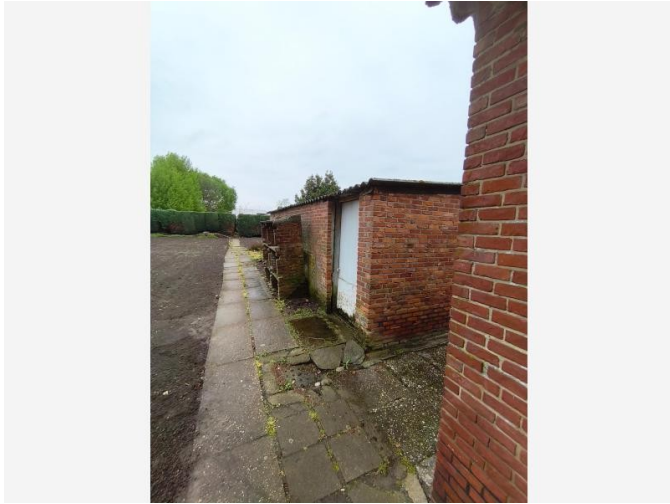
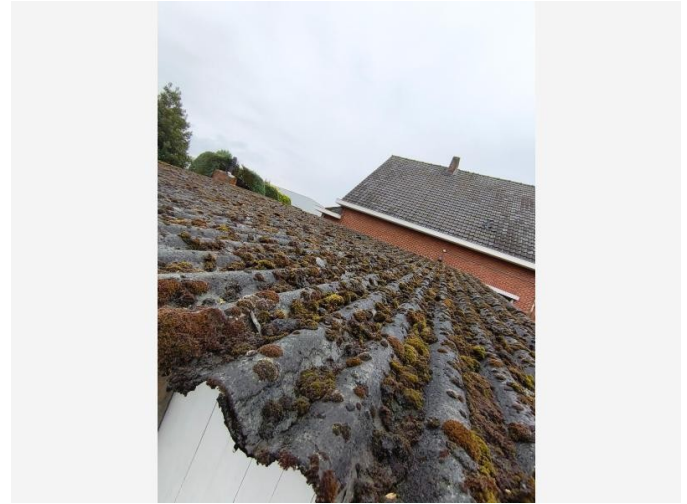
Beschrijving	Afdruipzone asbest garage 2
Bron van de asbestdeeltjes	Bron is nog aanwezig
Type	Afdruipzone dak
Afmetingen (lengte - breedte - diepte)	<ul style="list-style-type: none">• 4,00 m - 0,50 m - 0,30 m
Geraamd volume	0,60 m ³
Opmerking	Ter hoogte van de volle grond onder de afdrupzone van de garage werd een potentiële contaminatiezone vastgesteld. De garage is afgewerkt met asbesthoudende golfplaten. Door verwerking van deze toepassing en het afstromen van hemelwater kunnen asbestvezels worden meegevoerd en op de onderliggende bodem terechtkomen, wat aanleiding kan geven tot lokale bodemcontaminatie.

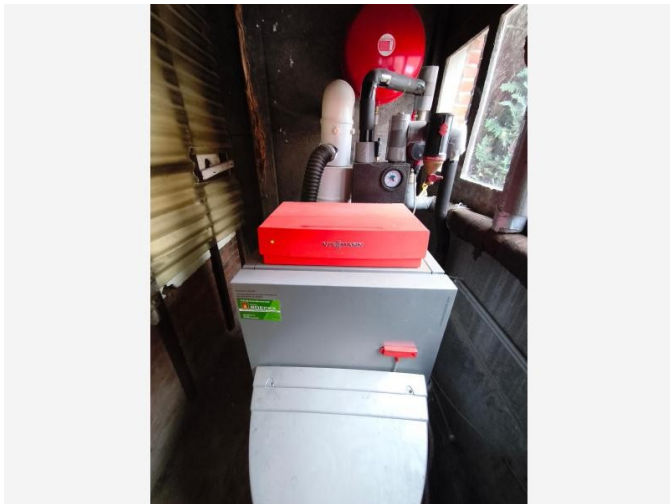
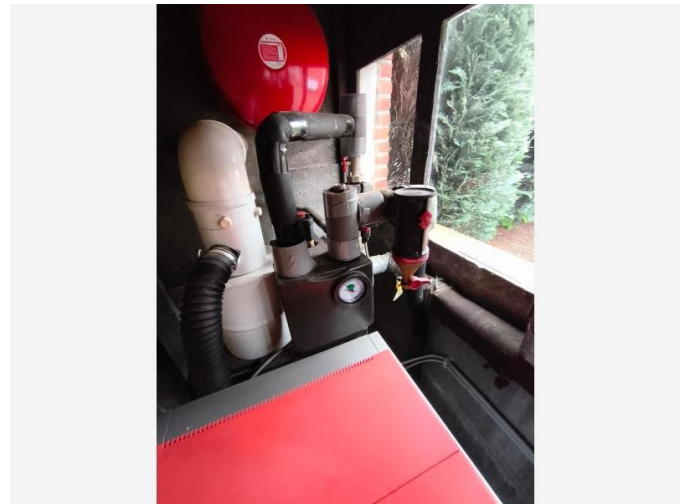
Beschrijving	Notitie	Terug te vinden op plannen
Fiche 28: CV Ketel/boiler	De CV ketel werd gecontroleerd(2010) en is niet asbest verdacht geen risico bouwjaar.	Plan 2.1: Bijgebouw plan
Fiche 29: Dakbedekking woning bestaande uit pannen	De dakbedekking van de woning met dakkapel is niet-asbestverdacht.	Plan 1.12: Hoofdgebouw plan
Fiche 30: Kit niet verdacht	De gebruikte siliconen kit is niet asbestverdacht	Plan 1.3: Gelijkvloers woning Plan 1.6: Eerste verdiep
