Asbestinventarisatetest

Apollostraat 149, 2600 Antwerpen

Attestnummer : 20250925-000186.000

Uitgegeven op : 25.09.2025

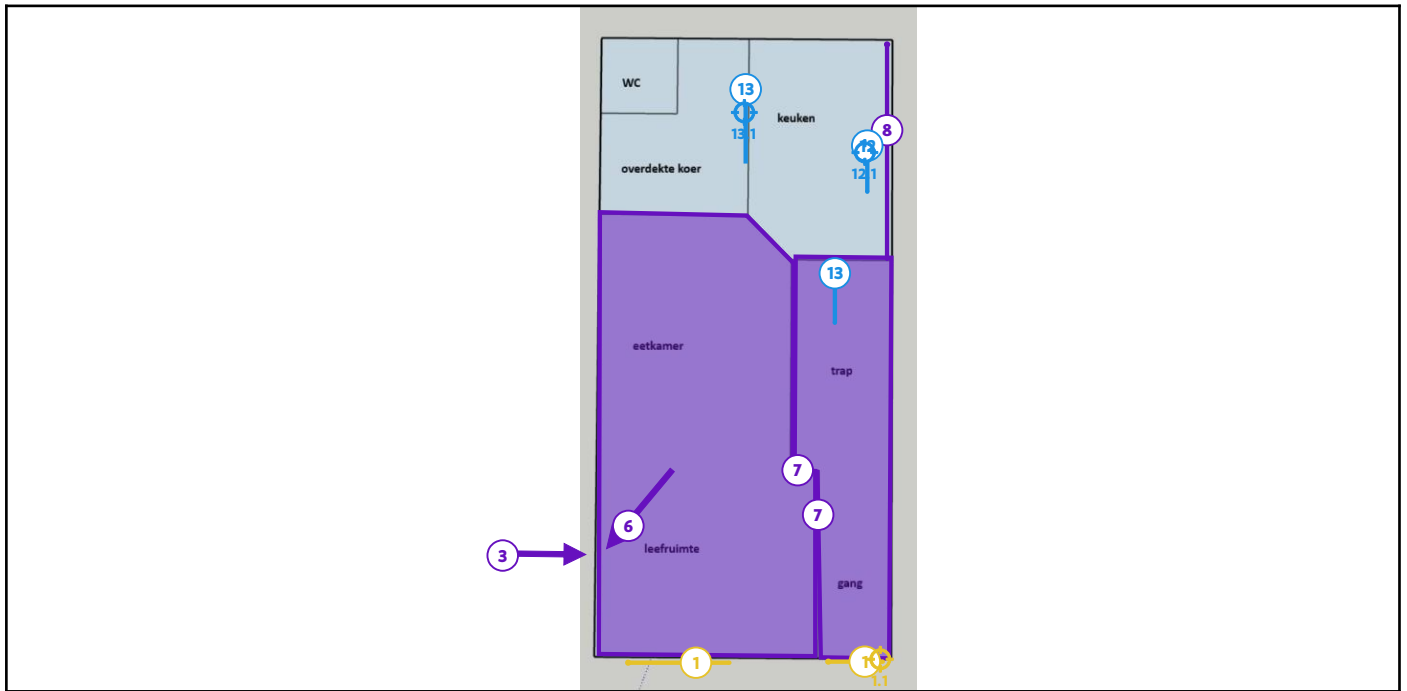
Plan 1.3: Gelijkvloers

Beschrijving	Type	Actie
1. Mastiek rondom alu ramen	Asbestmateriaal	Zorgvuldig beheren
1.1 Code: 532	Puntmonster	-
3. Schouwen niet inspecteerbaar	Beperking	-
6. Kachel uit 2003	Advies	-
7. Vloerzeil (niet asbestverdacht)	Advies	-
8. Tegellijm faiencetegels	Advies	-
12. Bitumen onder spoelbak	Geen asbest	-
12.1 Code: 534	Puntmonster	-
13. Mastiek houten ramen	Geen asbest	-
13.1 Code: 533	Puntmonster	-

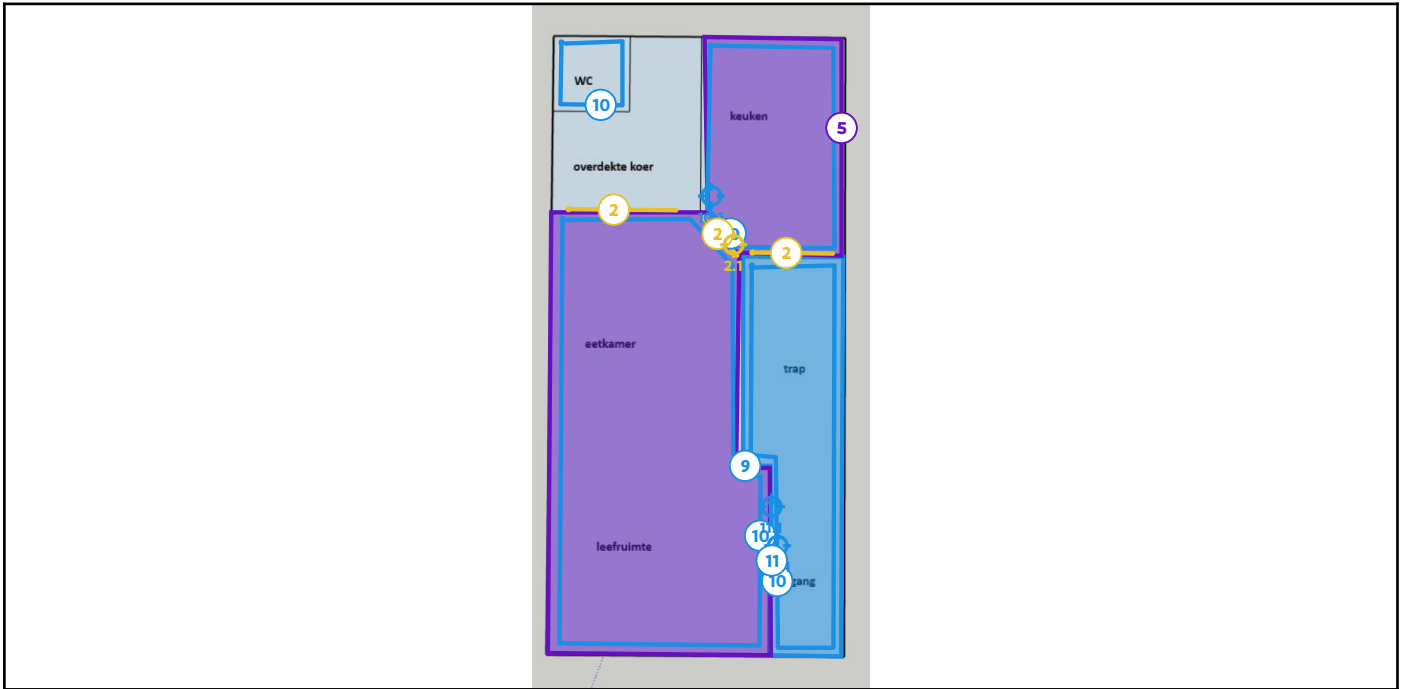
Plan 1.4: Gelijkvloers kopie

Beschrijving	Type	Actie
2. Deurdorpels	Asbestmateriaal	Zorgvuldig beheren
2.1 Code: 535	Puntmonster	-
5. Plafonds uit niet asbestverdacht materiaal	Advies	-
9. Pleisterwerk plafonds	Geen asbest	-
10. Pleisterwerk muren	Geen asbest	-
10.1 Code: 537	Mengmonster	-
11. Mastiek binnendeur	Geen asbest	-
11.1 Code: 538	Puntmonster	-

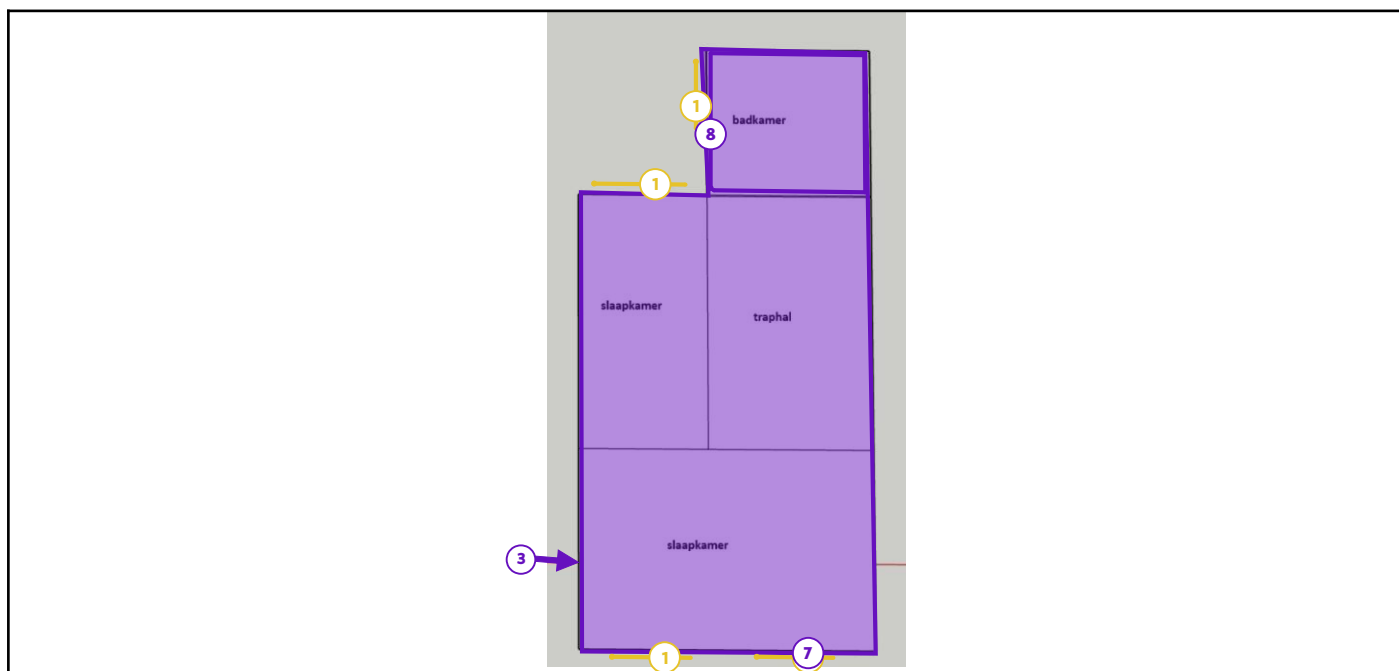
Plan 1.5: Verdieping 1

Beschrijving	Type	Actie
1. Mastiek rondom alu ramen	Asbestmateriaal	Zorgvuldig beheren
3. Schouwen niet inspecteerbaar	Beperking	-
7. Vloerzeil (niet asbestverdacht)	Advies	-
8. Tegellijm faiencetegels	Advies	-

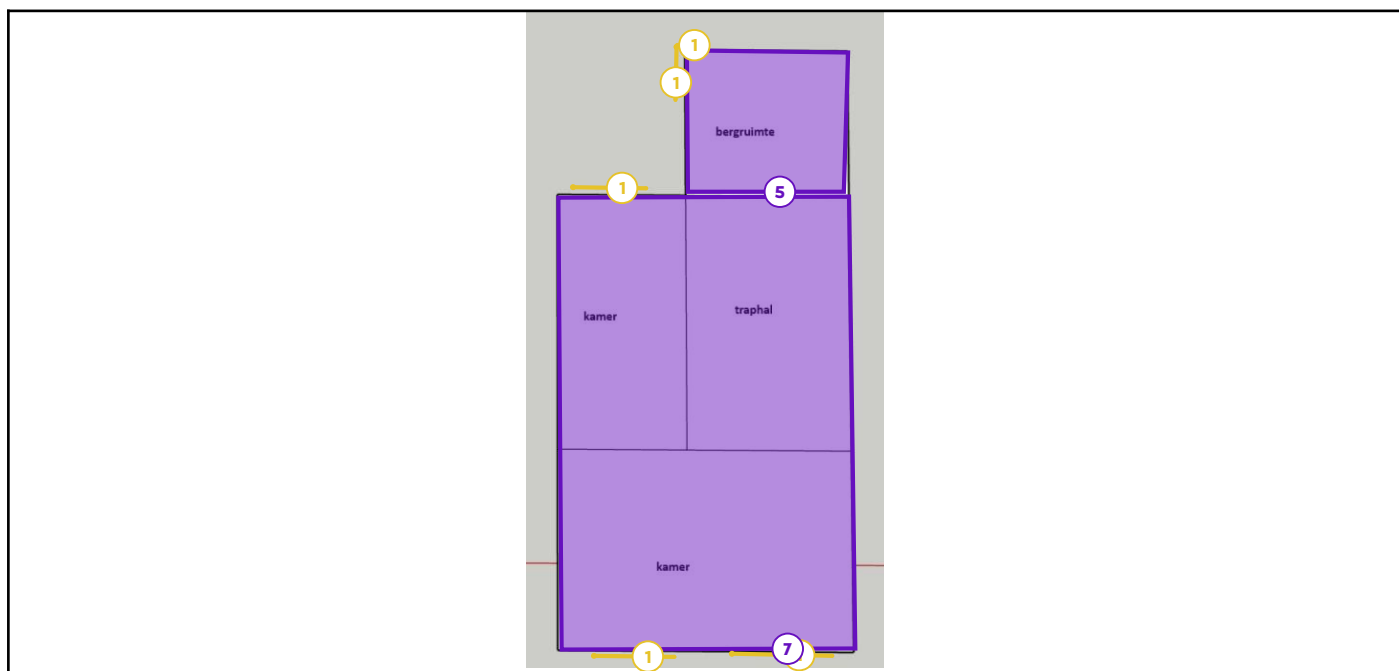
Plan 1.7: Verdieping 2

Beschrijving	Type	Actie
1. Mastiek rondom alu ramen	Asbestmateriaal	Zorgvuldig beheren
5. Plafonds uit niet asbestverdacht materiaal	Advies	-
7. Vloerzeil (niet asbestverdacht)	Advies	-

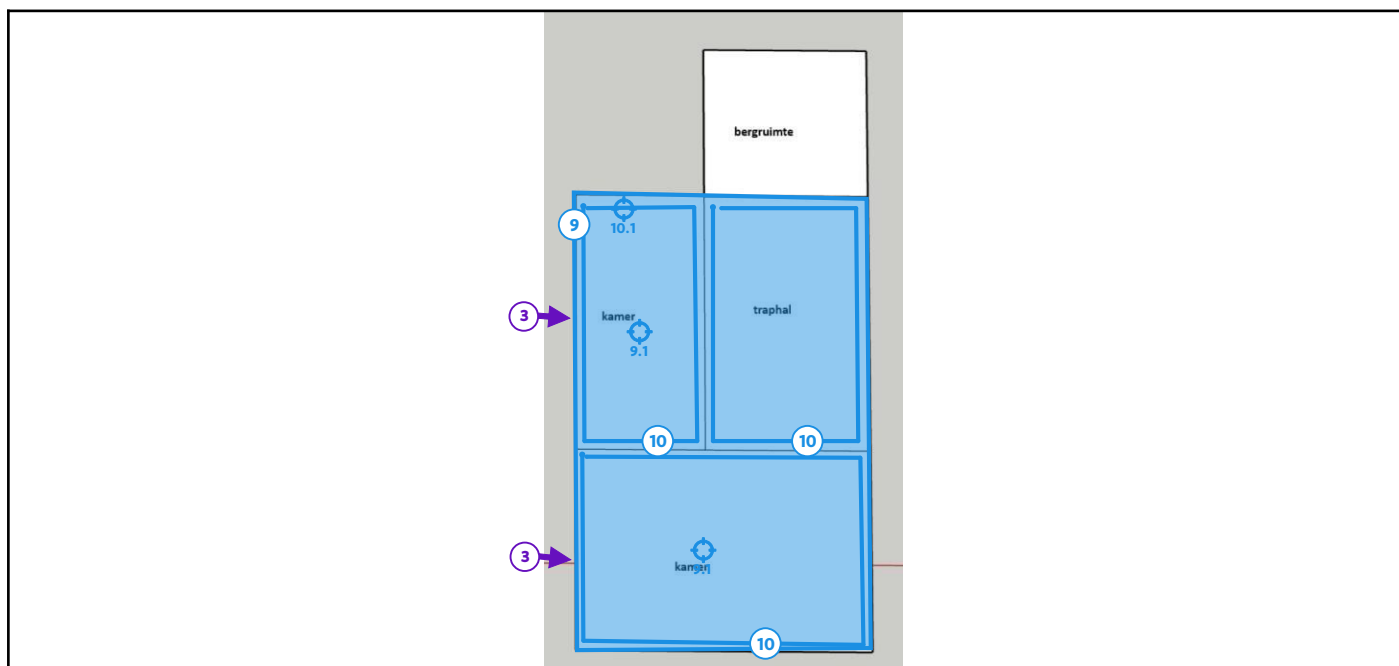
Plan 1.8: Verdieping 2 kopie

Beschrijving	Type	Actie
3. Schouwen niet inspecteerbaar	Beperking	-
9. Pleisterwerk plafonds	Geen asbest	-
9.1 Code: 536	Mengmonster	-
10. Pleisterwerk muren	Geen asbest	-
10.1 Code: 537	Mengmonster	-

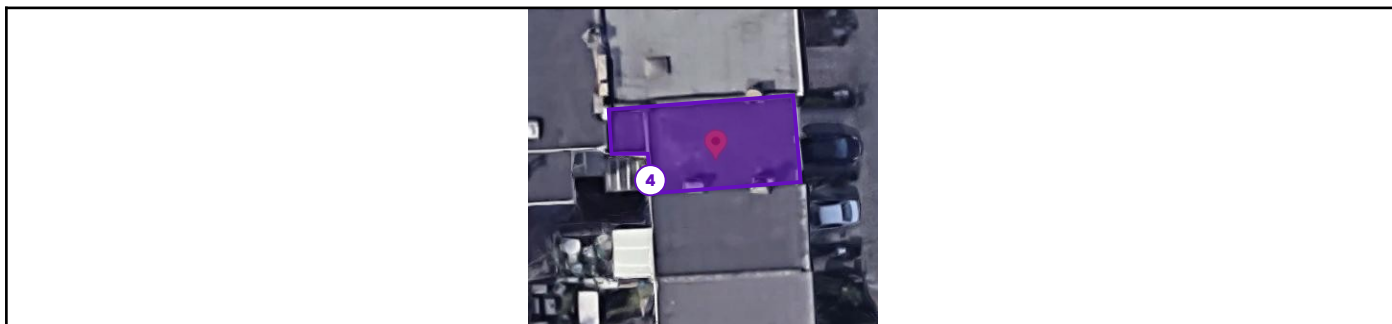
Plan 1.9: Dakenplan

Beschrijving	Type	Actie
4. Plat dak niet inspecteerbaar	Beperking	-

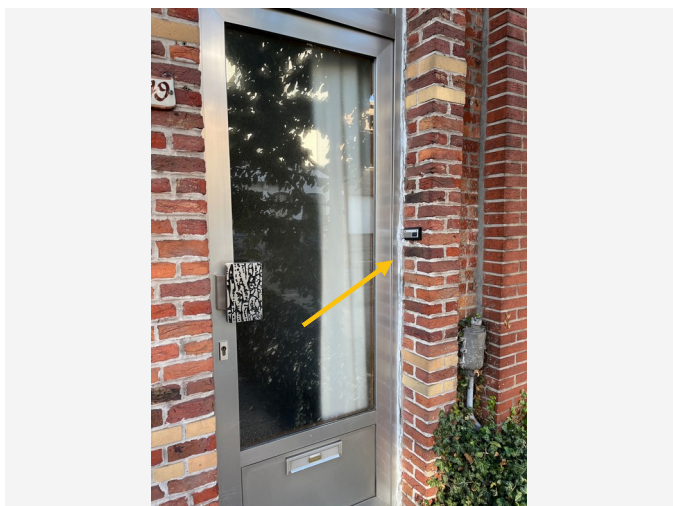
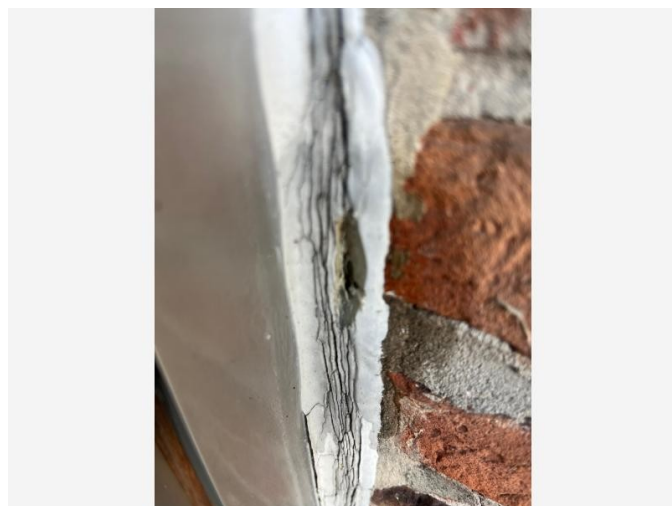
Het asbestmateriaal valt onder de mijlpaal van 2040.

- Eenvoudige handelingen: enkel door erkend asbestverwijderaar
Dit is een hechtgebonden toepassing die licht verveerd is. Verwijderen kan enkel door deze weg te snijden en aldus de toepassing te beschadigen

Eindbeoordeling materiaalrisico	Laag materiaalrisico en/of verlaagde kans op vezelvrijgave
---------------------------------	--

#	Type	Referentie	Resultaat
1.1	Puntmonster	532	Chrysotiel

Beschrijving	Mastiek rondom alu ramen
Omgeving	Buiten
Primaire drager	Wandopening verticaal (raam, deur, ...)
Asbestmateriaal	In-situ afwerkingslagen - Pasta, stopverf, voegsel, stopsel, vulsel, mastiek, katten, ...
Bindmiddel van asbestmateriaal	Kitten, mastiek, pasta
Gebondenheid op basis van bindmiddel	Hecht
Hoeveelheid (gewicht - aantal)	<ul style="list-style-type: none">• 2,00 kg - 10 stuks
Totaal gewicht	20,00 kg
Eenvoudig bereikbaar	Ja
Bevestigingswijze	<ul style="list-style-type: none">• Verlijmd, ingegoten, versmeerd
Identificatiemethode	Vaststelling met monstername
Destructieve handeling voor identificatie	Nee
Opmerking	Bovenstaande hoeveelheid is slechts een visuele inschatting. De toepassing is aanwezig op alle ramen met alu buitenzijde en houten binnenzijde.

- Zorg voor een veilig beheer. Vermijd het beschadigen van het asbestmateriaal. Controleer de toestand jaarlijks op wijzigingen.

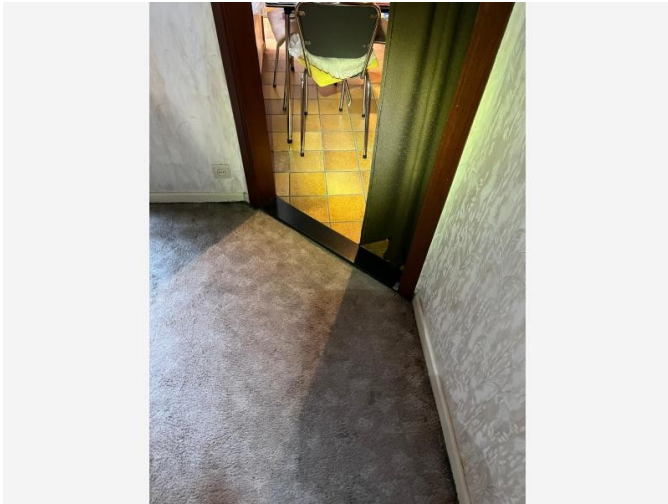
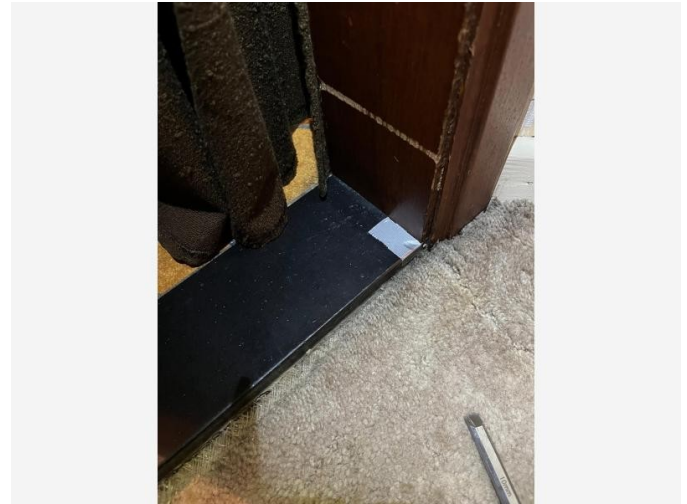
Het asbestmateriaal valt onder de mijlpaal van 2040.

Eindbeoordeling materiaalrisico	Laag materiaalrisico en/of verlaagde kans op vezelvrijgave
---------------------------------	--

#	Type	Referentie	Resultaat
2.1	Puntmonster	535	Chrysotiel

Beschrijving	Deurdorpels
Omgeving	Binnen
Primaire drager	Vloer
Asbestmateriaal	Plaat, paneel, tablet - Type Massal
Bindmiddel van asbestmateriaal	Cement
Gebondenheid op basis van bindmiddel	Hecht
Hoeveelheid (oppervlakte - dikte - aantal)	<ul style="list-style-type: none">• 0,10 m² - 2,00 cm - 3 stuks
Totaal volume	0,006 m ³
Eenvoudig bereikbaar	Ja
Bevestigingswijze	<ul style="list-style-type: none">• Verlijmd, ingegoten, versmeerd
Identificatiemethode	Vaststelling met monstername
Destructieve handeling voor identificatie	Nee

- Zorg voor een veilig beheer. Vermijd het beschadigen van het asbestmateriaal. Controleer de toestand jaarlijks op wijzigingen.

- Eenvoudige handelingen: mag via doe-het-zelf of door werknemer(s) met opleidingsattest eenvoudige handelingen
Dit is een hechtgebonden toepassing die verwijderd kan worden door deze los te pikeren langs het omliggende materiaal. Zorg dat de toepassing hierbij niet beschadigd raakt. Draag tijdens de werken de nodige PBM's (FFP3 mondmasker) en fixeer het materiaal op voorhand.

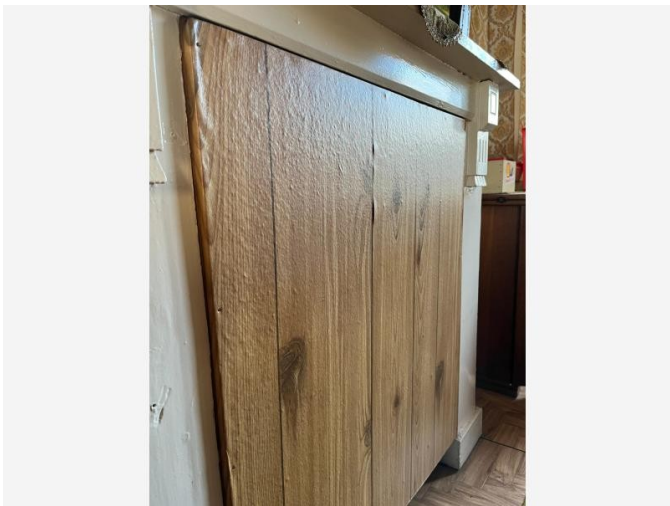
Situeringfoto

Reden: Er is geen volledige risicobeoordeling mogelijk

Uitleg van de asbestdeskundige: In de woning zijn verschillende schouwen aanwezig. Deze zijn dichtgetimmerd waardoor deze enkel geïnspecteerd kunnen worden door destructief onderzoek.

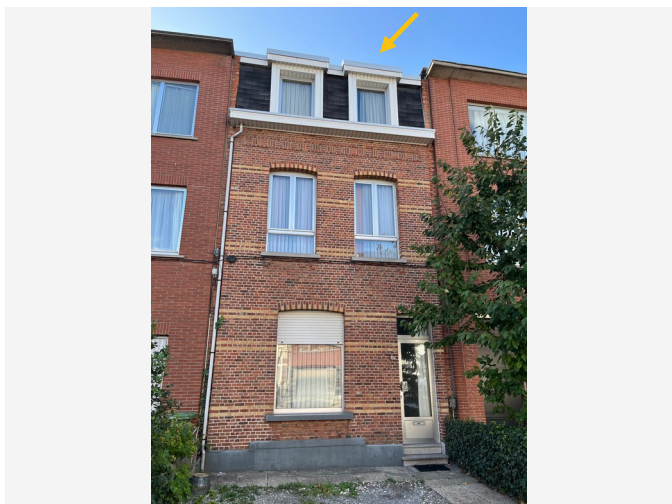
Situeringfoto

Reden: Het te onderzoeken materiaal situeert zich hoger dan 3,50 m te rekenen vanaf een veilige ondergrond

Uitleg van de asbestdeskundige: Het platte dak is enkel te betreden dmv een onveilige buitentrap. Er werd echter een factuur en offerte overhandigd van een dakrenovatie uit 2017.

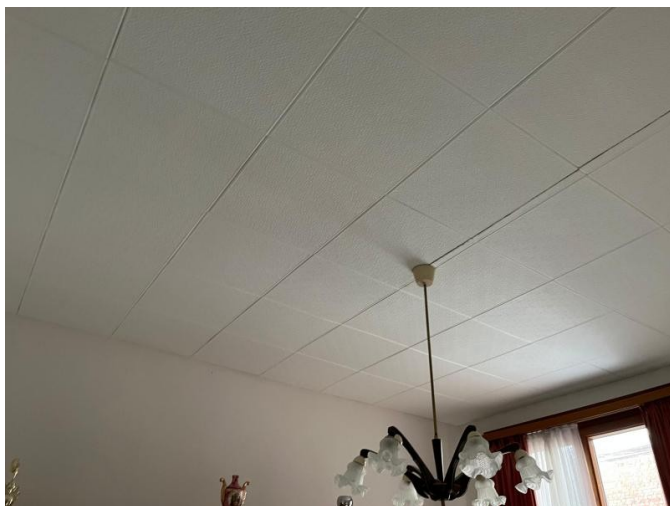
Vrije foto

De plafonds zijn gemaakt van niet-asbestverdachte materialen (bijvoorbeeld laminaat, gyproc, ...), deze toepassingen zijn niet asbestverdacht. We hebben echter niet kunnen vaststellen of er mogelijk asbestverdachte of asbesthoudende materialen achter deze toepassingen aanwezig zijn. Bij renovatie of sloop is het aangeraden om een destructief onderzoek te laten uitvoeren van deze toepassingen.

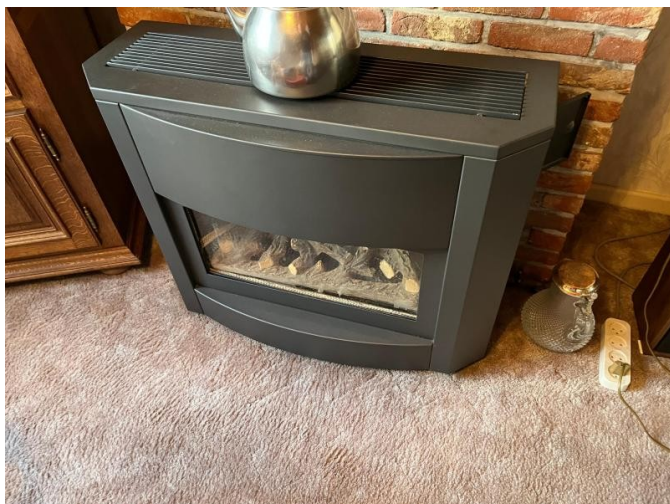
Vrije foto

De kachel in de leefruimte dateert uit 2003. Hiervan werd een factuur overhandigd.

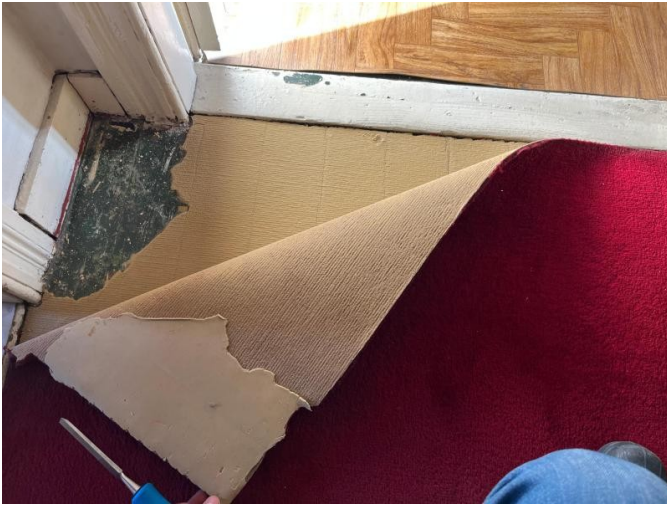
Vrije foto

Tijdens de inspectie van het vloerzeil heb ik, op basis van mijn ervaring, kunnen vaststellen dat het vloerzeil niet asbesthoudend of asbestverdacht is.

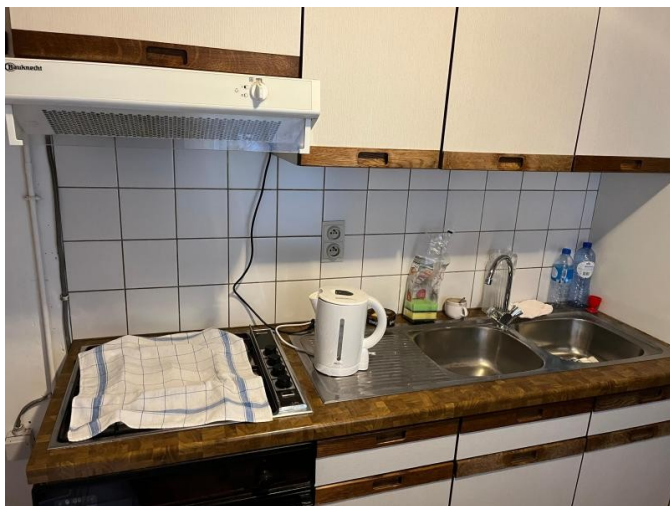
Vrije foto

In de badkamer en keuken zijn faiencetegels geplaatst. Deze zijn niet asbestverdacht, de achterliggende lijm mogelijk wel. Er werden geen beschadigingen vastgesteld waardoor deze niet geïnspecteerd kon worden.
