# Asbestinventarisatetest

Mechelseweg 235, 1880 Kapelle-op-den-Bos

Attestnummer : 20260624-000091.000

**Niet-asbestveilig**

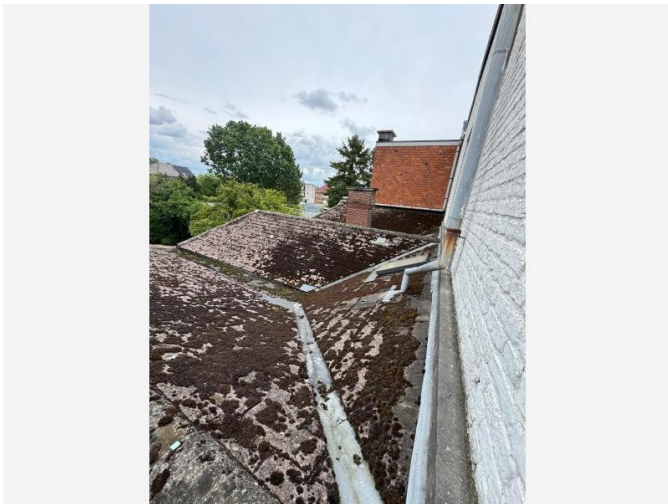
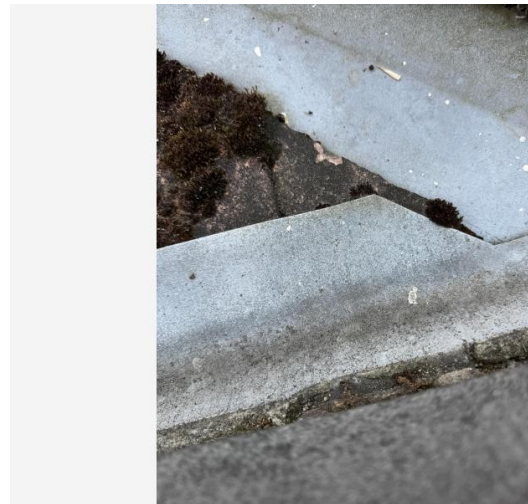
Het asbestmateriaal valt onder de mijlpaal van 2034.

| Eindbeoordeling materiaalrisico | Verhoogd materiaalrisico en/of verhoogde kans op vezelvrijgave |

| Toestand van het materiaal | Matig beschadigd, matig verweerd |

| # | Type | Referentie | Resultaat |
|---|---|---|---|
| 1.1 | Puntmonster | MM4 | Chrysotiel |

| Beschrijving | Dak bestaande uit leien achterbouw |

- Verwijder dit asbestmateriaal zo snel mogelijk. Volg de toestand goed op.
- Hemelwater dat afspoelt van asbestcement daken of gevels kan asbestdeeltjes bevatten. Gebruik het enkel voor gesloten circuits (bv. spoelen toiletten). Reinig na het vervangen van het dak of de gevel de dakgoten en regenwaterput of -ton om asbesthoudend sediment of slib te verwijderen

- Eenvoudige handelingen: mag via doe-het-zelf of door werknemer(s) met opleidingsattest eenvoudige handelingen  
Deze toepassing kan door een aannemer die over een opleidingsattest eenvoudige handelingen beschikt of door een particulier (doe-het-zelf), verwijderd worden indien er geen verhoogd risico op vrijgave van asbestvezels (max. concentratie 0,01 vezels/cm<sup>3</sup> - CODEX Art. VI.3-54) ontstaat en de toepassing voorafgaand wordt gefixeerd/bevochtigd; de individuele elementen zonder machinale werktuigen (boormachine, slijpschijf, hogedrukreiniger,...) en zonder breken of gooien een voor een losgemaakt worden; en ten slotte dubbel en luchtdicht verpakt weggevoerd worden naar een erkend afvalpunt (recyclagepark).

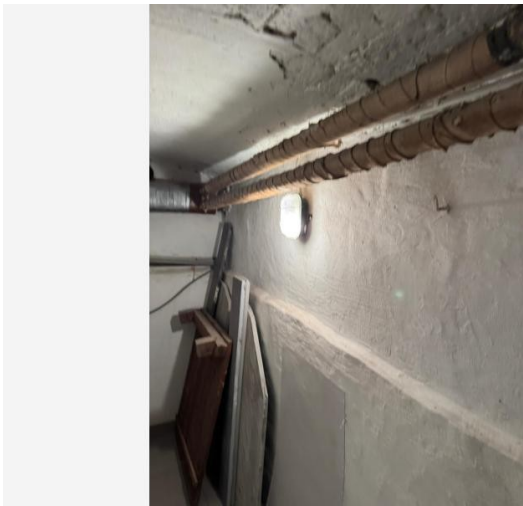
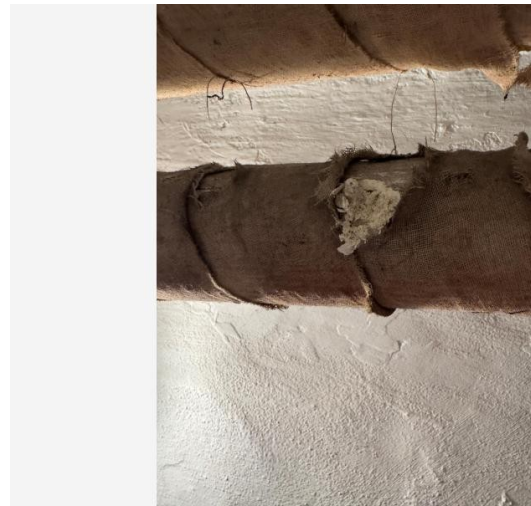
Het asbestmateriaal valt onder de mijlpaal van 2034.

| Eindbeoordeling materiaalrisico | Verhoogd materiaalrisico en/of verhoogde kans op vezelvrijgave |

| Toestand van het materiaal | Licht beschadigd, licht verweerd. Intacte calciumsilicaatplaat of materiaal met categorie 3-gebondenheid |

| # | Type | Referentie | Resultaat |
|---|---|---|---|
| 2.1 | Mengmonster | M9 | Amosiet |

| Beschrijving | Leidingisolatie (gips) type3 |

- Zorg voor een veilig beheer. Vermijd het beschadigen van het asbestmateriaal. Controleer de toestand jaarlijks op wijzigingen.

- Hermetische zone (erkend asbestverwijderaar)  
Deze toepassing kan enkel door een erkende asbestverwijderaar via de methodiek van hermetische zone verwijderd worden omdat verwijdering via de methodiek van eenvoudige handelingen en/of couveusezakmethode niet mogelijk is; en er automatisch een verhoogd risico op vrijgave van asbestvezels (max. concentratie 0,01 vezels/cm - CODEX Art. VI.3-54) ontstaat. (Bron: CODEX - Art. VI.3-61.- par 1.)

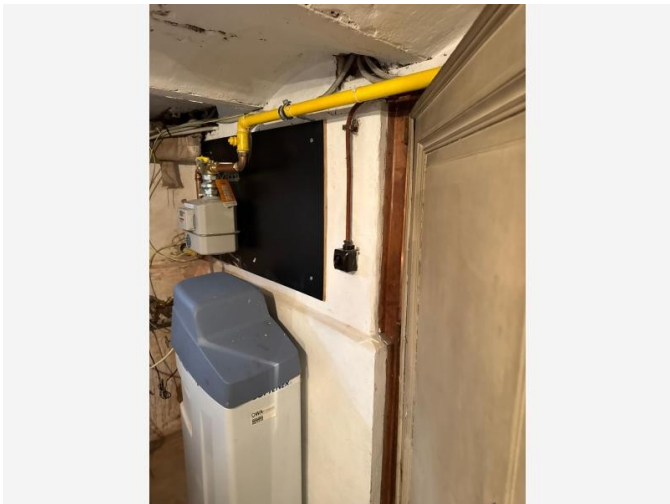
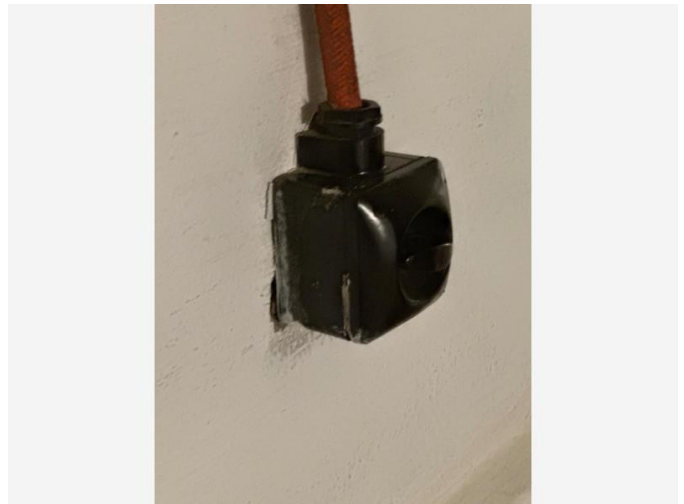
Het asbestmateriaal valt onder de mijlpaal van 2040.

- Zorg voor een veilig beheer. Vermijd het beschadigen van het asbestmateriaal. Controleer de toestand jaarlijks op wijzigingen.
- Voer bijkomende staalname(s) uit.

- Eenvoudige handelingen: mag via doe-het-zelf of door werknemer(s) met opleidingsattest eenvoudige handelingen  
Deze toepassing kan door een aannemer die over een opleidingsattest eenvoudige handelingen beschikt of door een particulier (doe-het-zelf), verwijderd worden indien er geen verhoogd risico op vrijgave van asbestvezels (max. concentratie 0,01 vezels/cm<sup>3</sup> - CODEX Art. VI.3-54) ontstaat en de toepassing voorafgaand wordt gefixeerd/bevochtigd; de individuele elementen zonder machinale werktuigen (boormachine, slijpschijf, hogedrukreiniger,...) en zonder breken of gooien een voor een losgemaakt worden; en ten slotte dubbel en luchtdicht verpakt weggevoerd worden naar een erkend afvalpunt (recyclagepark).

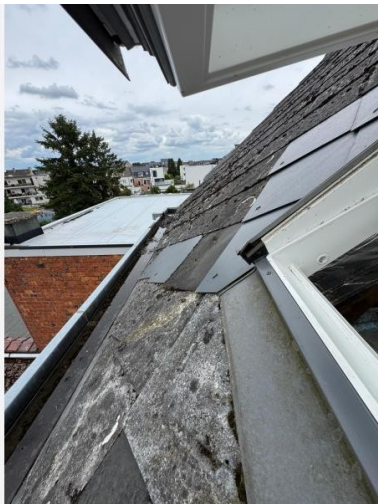
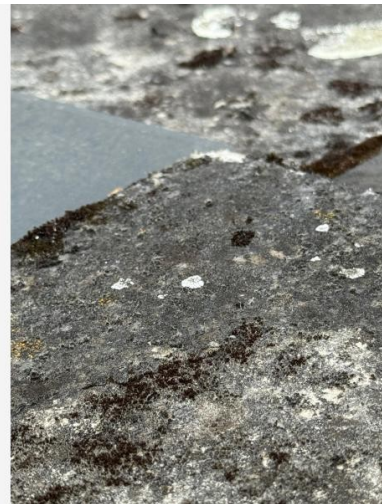
| Identificatiemethode | <p>De asbestdeskundige beoordeelt het materiaal als asbestverdacht en dus asbesthoudend, en dit zonder monstername.</p> <p>Motivatie: De monstername brengt andere schade aan dan schade die inherent is aan de monstername.</p> |
| Opmerking | De hoeveelheid is een zo nauwkeurig mogelijke opmeting. Hieraan kunnen evenwel geen rechten worden ontleend. Monstername niet uitgevoerd wegens risico op beschadiging van een elektrisch component en mogelijke blootstelling aan spanning of storingen in de elektrische installatie. |

- Eenvoudige handelingen: mag via doe-het-zelf of door werknemer(s) met opleidingsattest eenvoudige handelingen  
Deze toepassing kan door een aannemer die over een opleidingsattest eenvoudige handelingen beschikt of door een particulier (doe-het-zelf), verwijderd worden indien er geen verhoogd risico op vrijgave van asbestvezels (max. concentratie 0,01 vezels/cm<sup>3</sup> - CODEX Art. VI.3-54) ontstaat en de toepassing voorafgaand wordt gefixeerd/bevochtigd; de individuele elementen zonder machinale werktuigen (boormachine, slijpschijf, hogedrukreiniger,...) en zonder breken of gooien een voor een losgemaakt worden; en ten slotte dubbel en luchtdicht verpakt weggevoerd worden naar een erkend afvalpunt (recyclagepark).

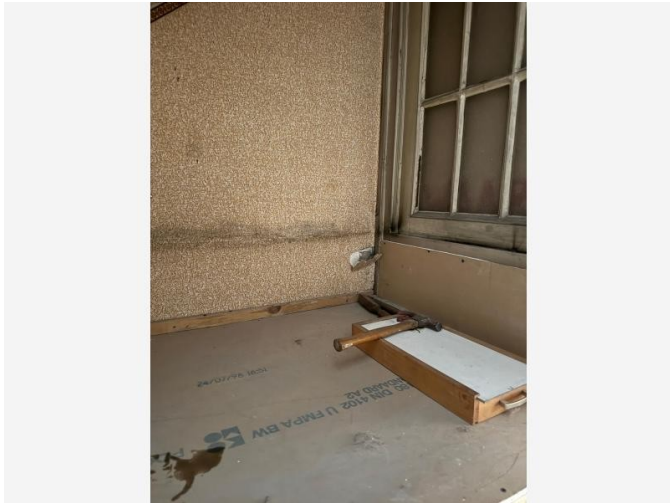
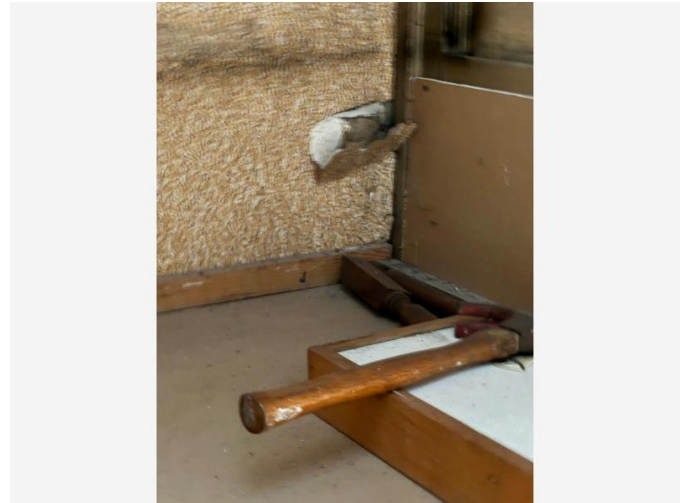
## Fiche 11: Wandzeil/behang

Geen asbest

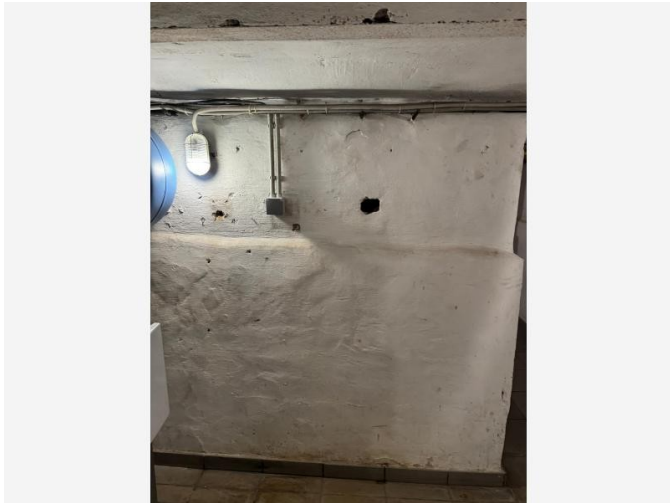
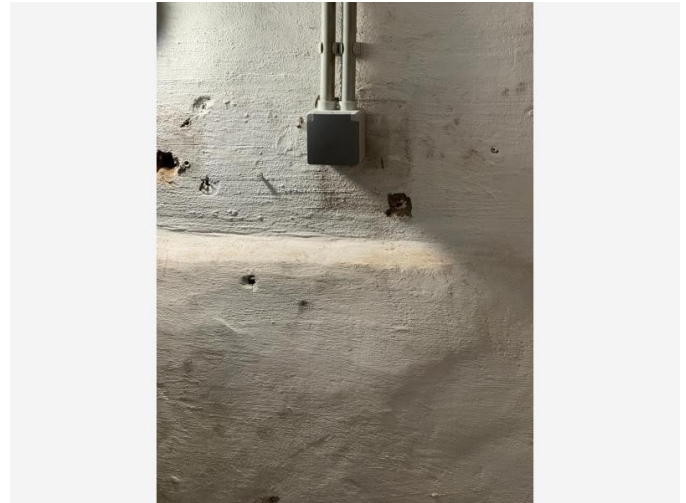
## Fiche 14: Cementen smeerlaag binnen

Geen asbest

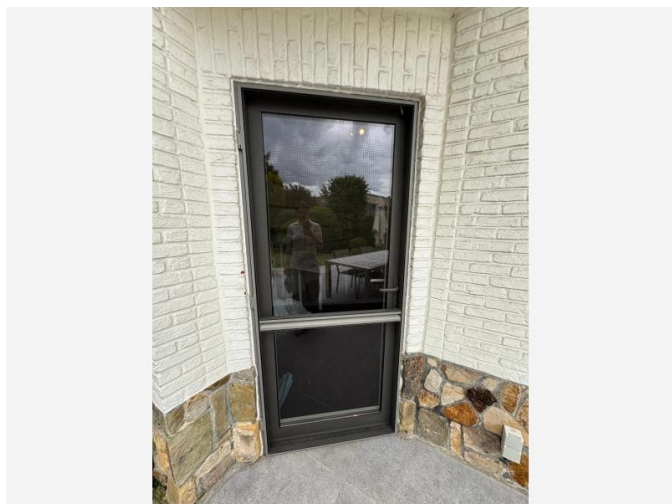
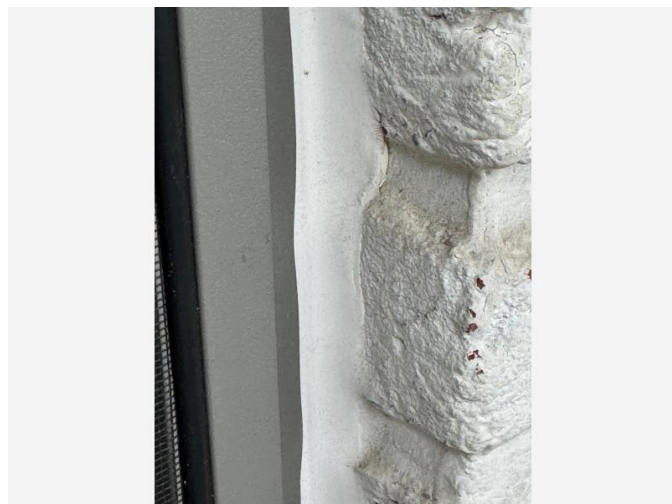
### Fiche 16: Kit aan de ramen

| Beschrijving | Notitie | Terug te vinden op plannen |
|---|---|---|
| Fiche 16: Kit aan de ramen | De kit aan de ramen is niet asbestverdacht. Alle ramen werden gecontroleerd. | - |
