# Asbestinventarisatattest

Weg Naar As 121A/B14, 3600 Genk

Attestnummer : 20260710-000195.000

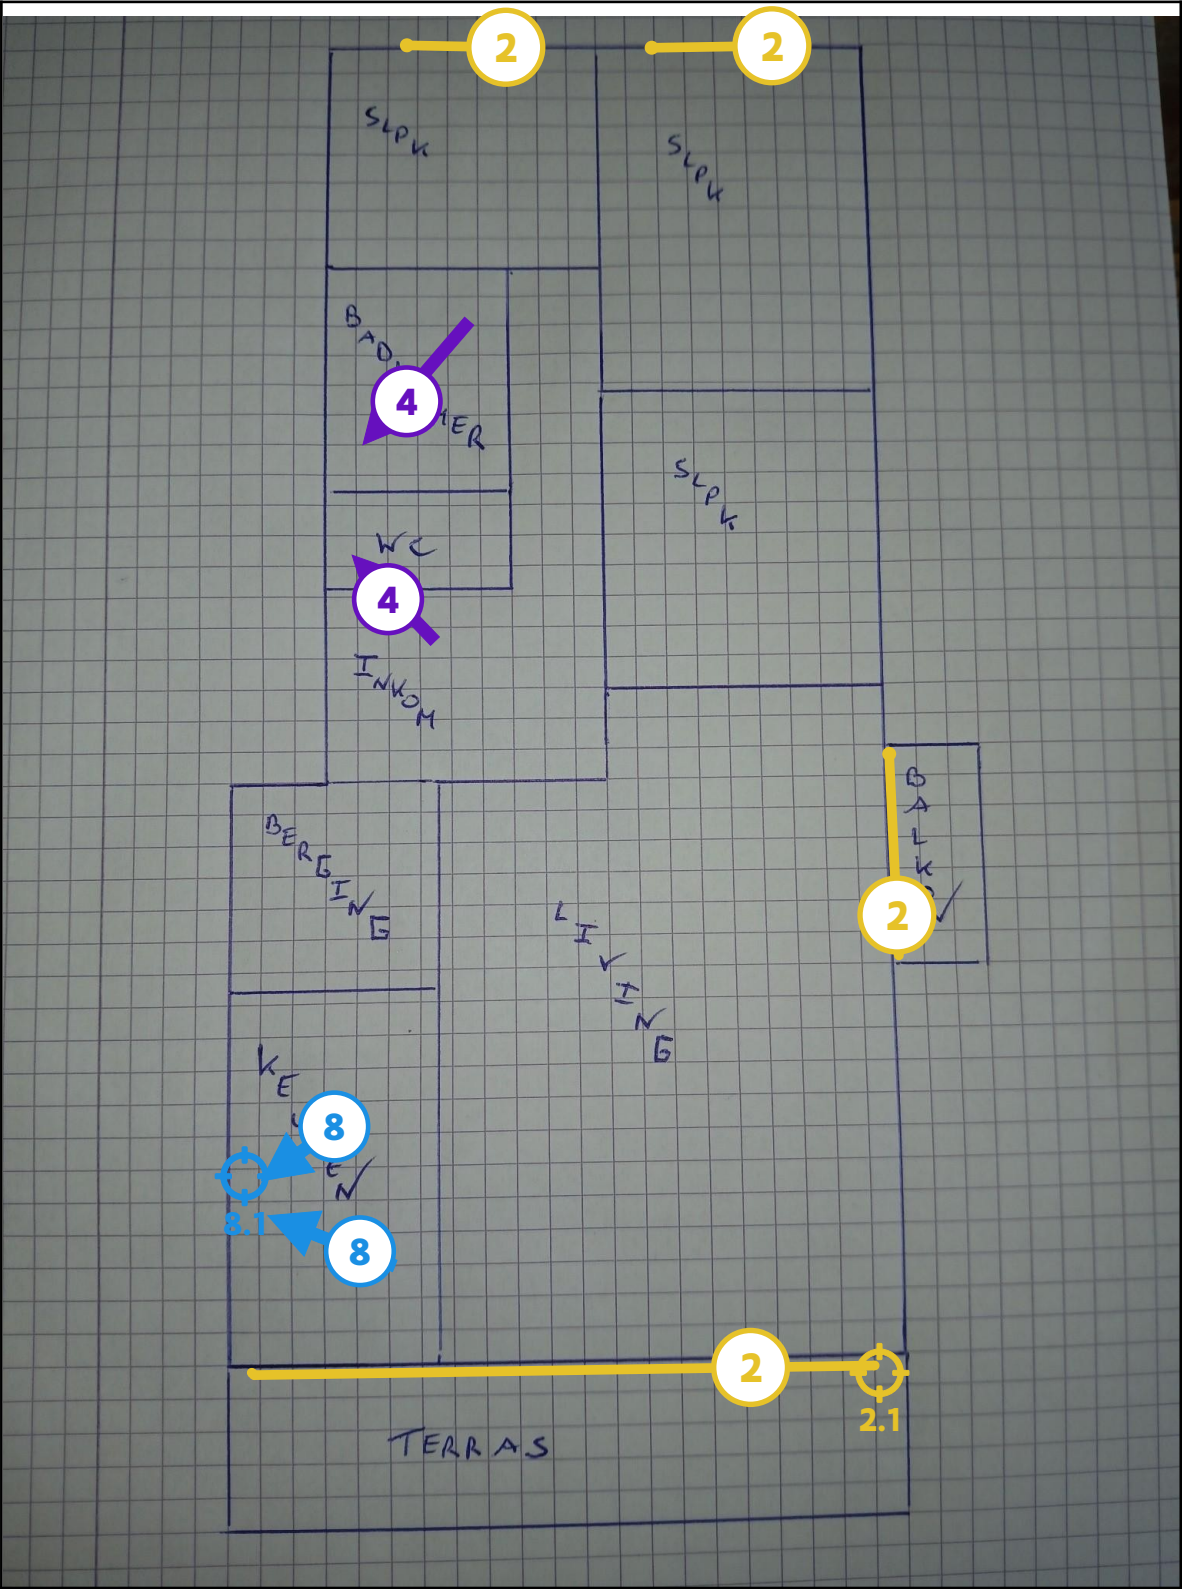
# Plan 1.3: Plan

| 2. Venstertabletten buiten | Asbestmateriaal | Zorgvuldig beheren |

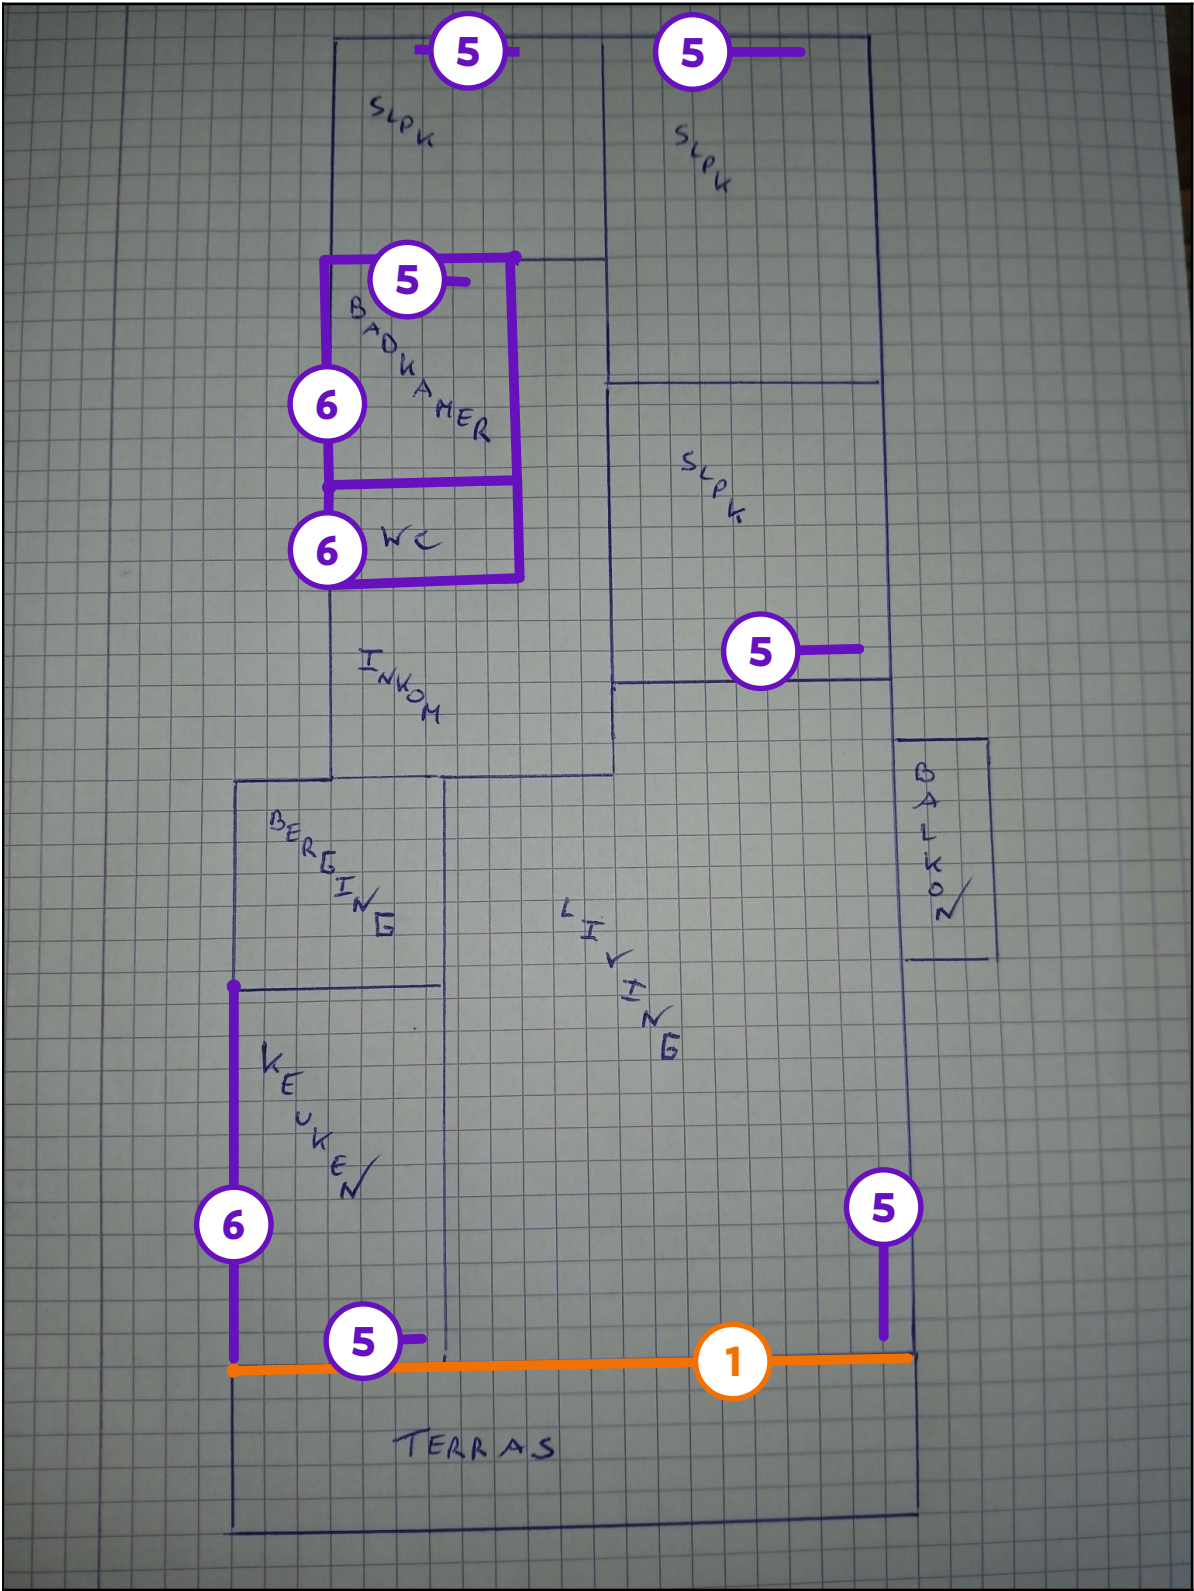
Plan 1.4: Plan

| 1. Paneel buitenschrijnwerk naar terras | Asbestmateriaal | <a href="#">Verwijderen</a> |

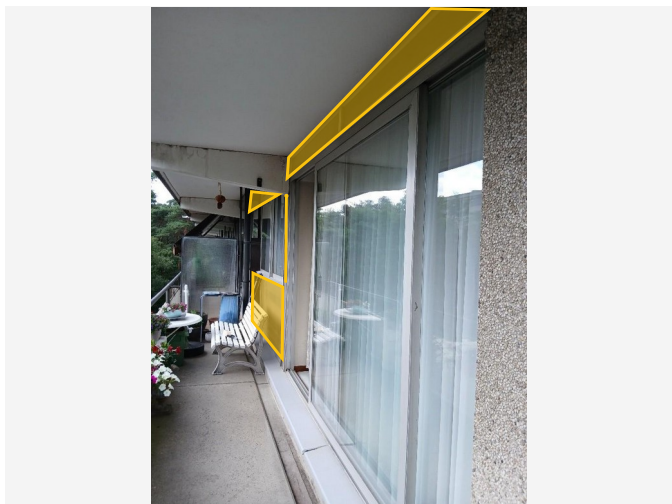
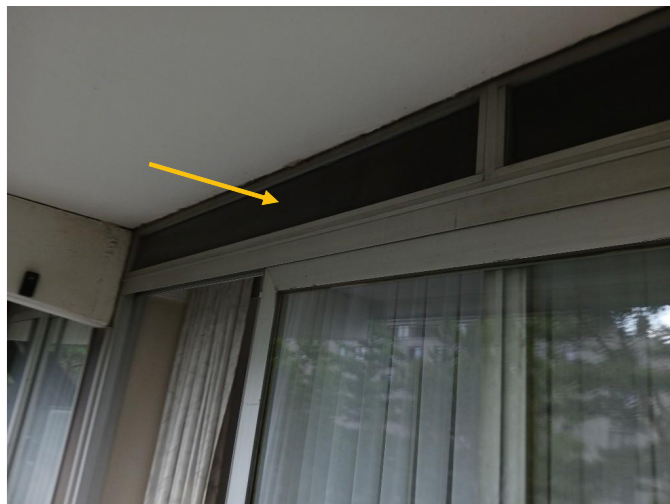
Het asbestmateriaal valt onder de mijlpaal van 2034.

| Eindbeoordeling materiaalarisico | Zeer laag materiaalarisico en/of zeer lage kans op vezelvrijgave |

| Gebondenheid | Categorie 1: hechtgebonden in oorsprong |
| Asbestsoort (vezeltype) | Crocidoliet aanwezig |
| Asbestconcentratie | Laag (< 50%) |
| Afschermingsgraad van het gehele materiaal | Stootvaste afscherming of omkasting |
| Toestand van het materiaal | Licht beschadigd, licht verweerd. Intacte calciumsilicaatplaat of materiaal met categorie 3-gebondenheid |

| Beschrijving | Paneel buitenschrijnwerk naar terras |
| Asbestmateriaal | Dak- en gevelbekleding - Plaat |
| Hoeveelheid (oppervlakte - dikte - aantal) | • 5,00 m <sup>2</sup> - 0,30 cm - 1 stuk |

Verwijderen

- Zorg voor een veilig beheer. Vermijd het beschadigen van het asbestmateriaal. Controleer de toestand jaarlijks op wijzigingen.

- Eenvoudige handelingen: mag via doe-het-zelf of door werknemer(s) met opleidingsattest eenvoudige handelingen  
U laat de glasal platen best verwijderen door een aannemer die in het bezit is van een opleidingsattest eenvoudige handelingen.

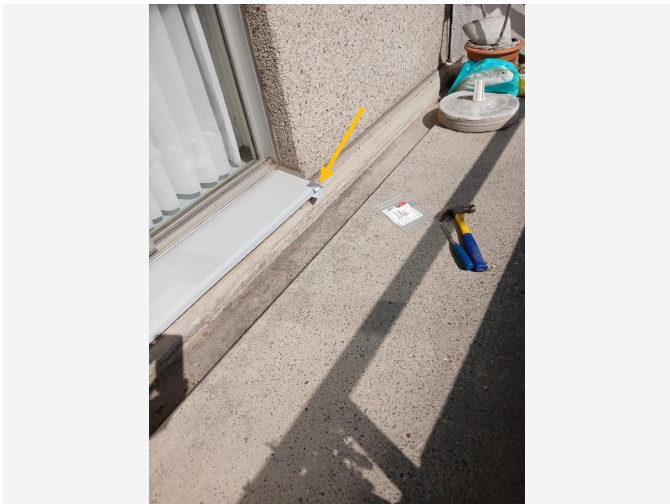
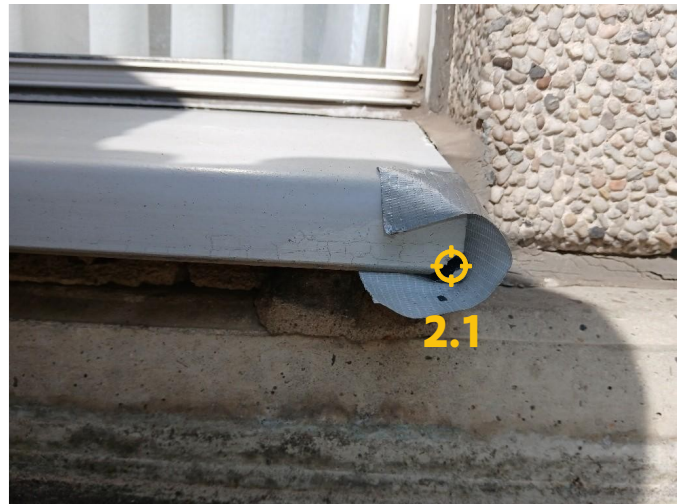
Het asbestmateriaal valt onder de mijlpaal van 2040.

| Eindbeoordeling materiaalrisico | Laag materiaalrisico en/of verlaagde kans op vezelvrijgave |

| Asbestsoort (vezeltype) | Alleen chrysotiel aanwezig |
| Toestand van het materiaal | Licht beschadigd, licht verweerd. Intacte calciumsilicaatplaat of materiaal met categorie 3-gebondenheid |

| # | Type | Referentie | Resultaat |
|---|---|---|---|
| 2.1 | Puntmonster | S3 Venstertabletten buiten | Chrysotiel |

| Beschrijving | Venstertabletten buiten |
| Asbestmateriaal | Plaat, paneel, tablet - Type Massal |
| Hoeveelheid (oppervlakte - dikte - aantal) | • 4,00 m <sup>2</sup> - 2,00 cm - 1 stuk |

Zorgvuldig beheren

- Zorg voor een veilig beheer. Vermijd het beschadigen van het asbestmateriaal. Controleer de toestand jaarlijks op wijzigingen.

- Eenvoudige handelingen: mag via doe-het-zelf of door werknemer(s) met opleidingsattest eenvoudige handelingen  
U laat de venstertabletten best verwijderen door een aannemer die in het bezit is van een opleidingsattest eenvoudige handelingen. Indien u toch kiest om het zelf te verwijderen is het belangrijk dat u de juiste PBM's draagt. Informeer u goed naar de geldende regels voor asbestinzameling. In de toelichting achteraan het asbestattest vindt u meer info terug over de methodieken van asbestverwijdering. Op onderstaande site vindt u ook meer info terug: <https://ovam.vlaanderen.be/voorzorgsmaatregelen-bij-asbestverwijdering#>

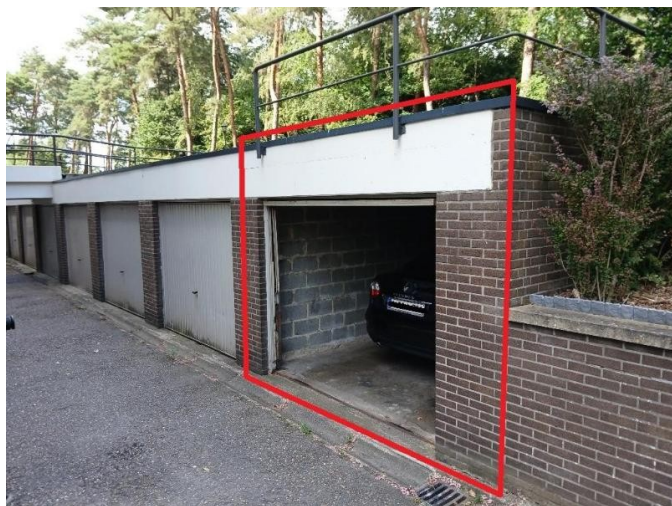
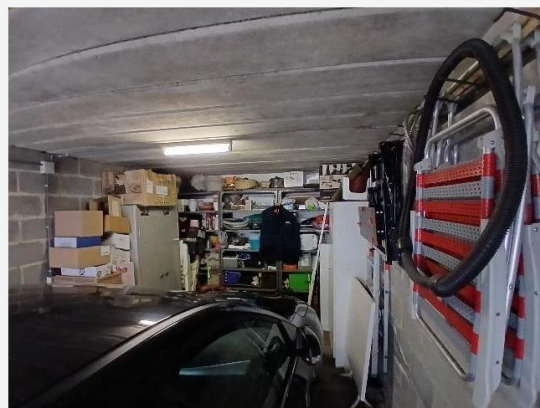
Op het moment van de inspectie zijn er geen asbestverdachte materialen aangetroffen in de garagebox

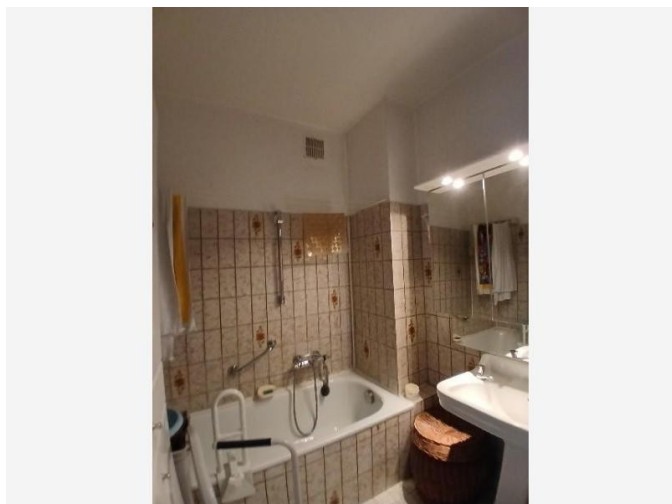
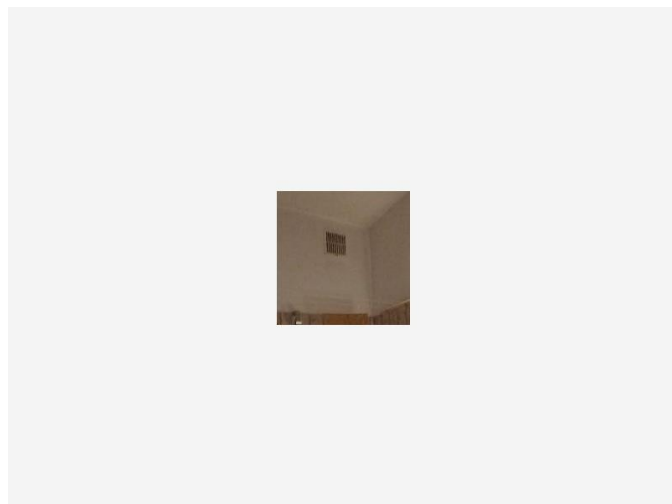
De ventilatiekanalen in de badkamer + het toilet zouden kunnen bestaan uit asbesthoudende materialen. Bij werken/afbraak dient dit verder onderzocht te worden.

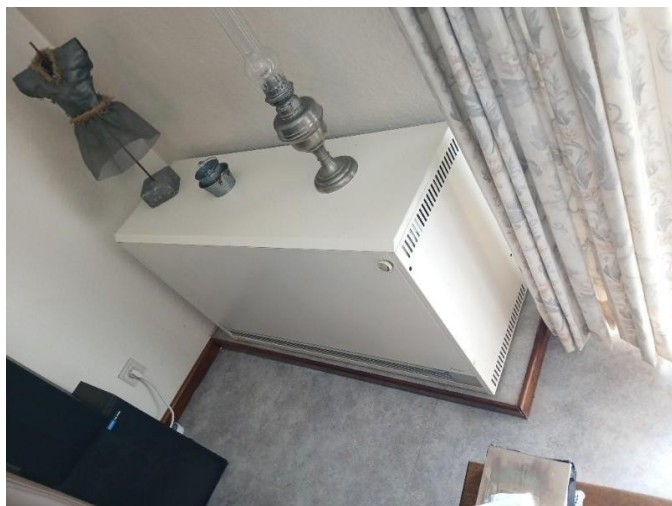
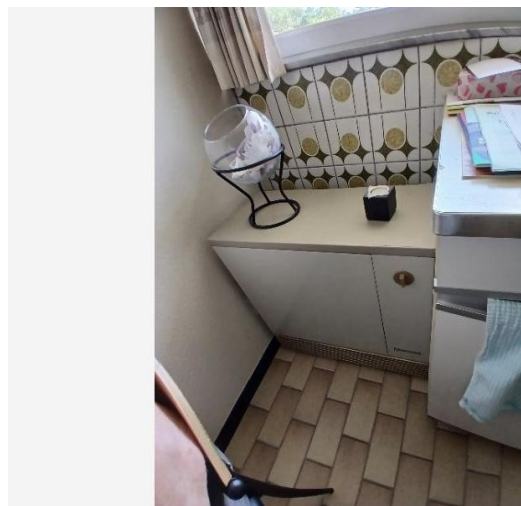
Gezien de leeftijd zouden de elektrische verwarmingselementen asbesthoudende materialen kunnen bevatten.

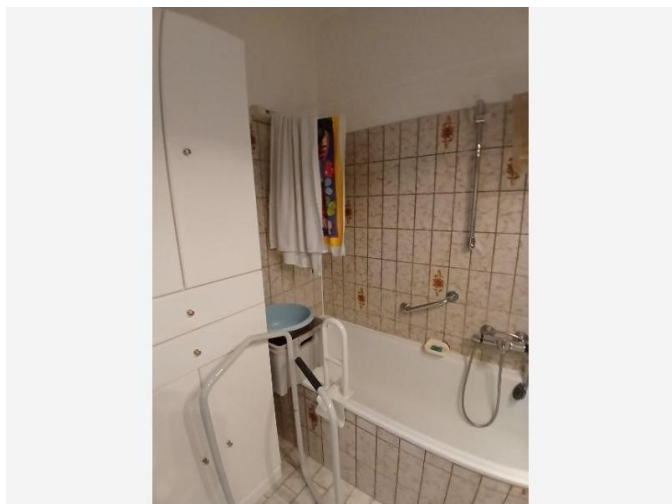
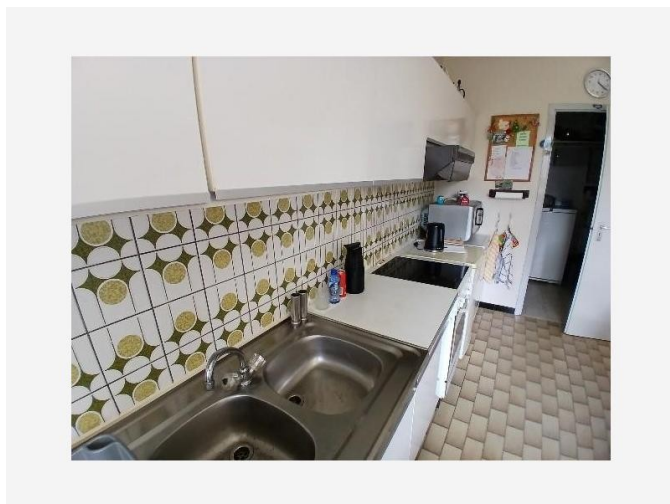
De faience muurtegels alsook de bevestigingslijm in de keuken, de badkamer en het toilet kunnen asbesthoudend zijn. Bij werken/afbraak dient dit verder onderzocht te worden.

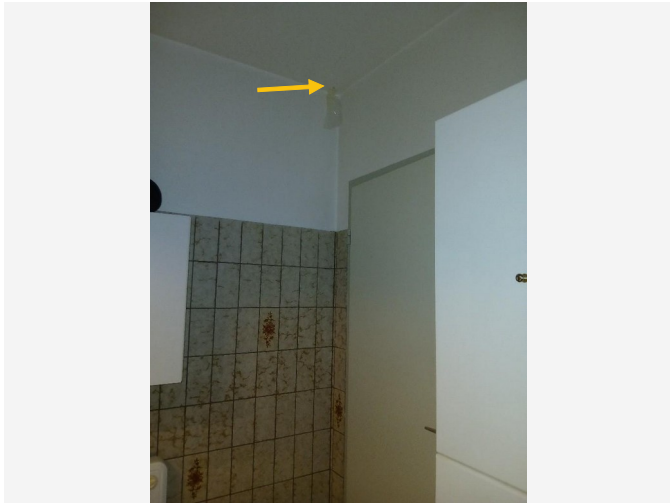
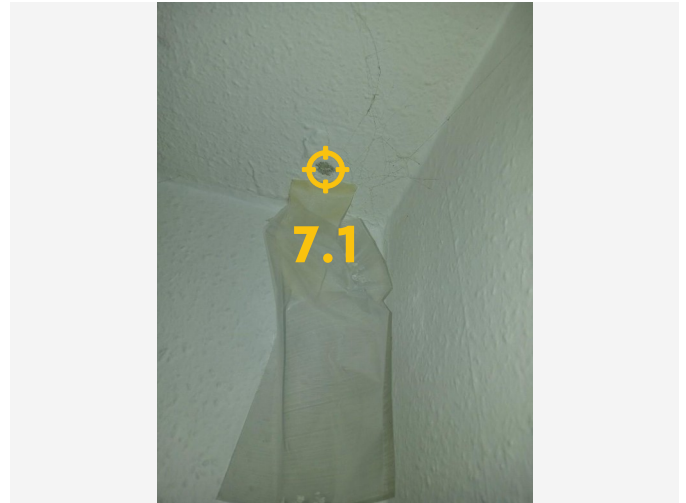
## Fiche 7: Pleisterwerk plafond

Geen asbest

| # | Type | Referentie | Resultaat |
|---|---|---|---|
| 7.1 | Mengmonster | S2 Pleisterwerk plafond | Geen asbest |

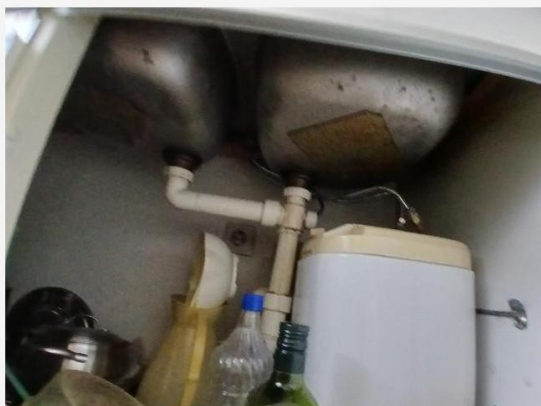
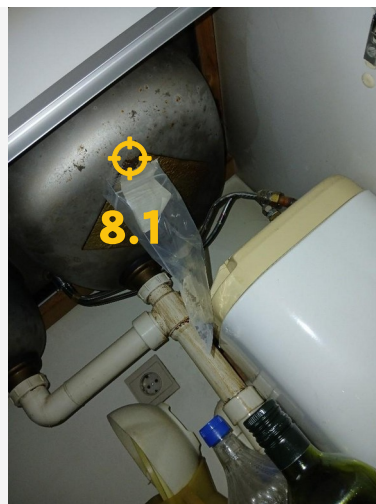
Geen asbest

| # | Type | Referentie | Resultaat |
|---|---|---|---|
| 8.1 | Puntmonster | S4 Antidreun wasbak keuken | Geen asbest |

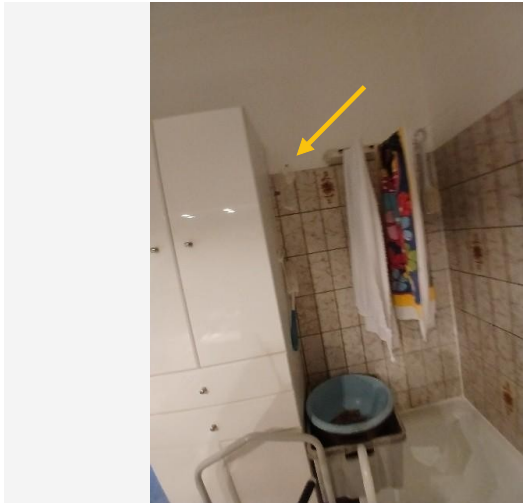
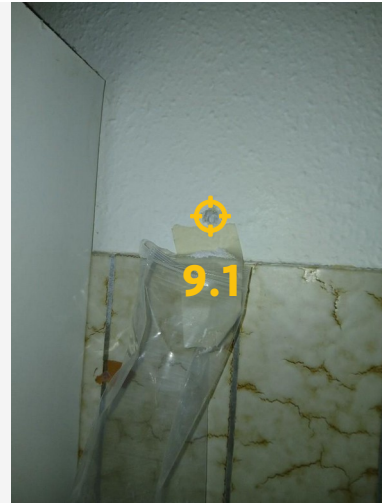
## Fiche 9: Pleisterwerk muren

Geen asbest

| # | Type | Referentie | Resultaat |
|---|---|---|---|
| 9.1 | Mengmonster | S1 Pleisterwerk muren | Geen asbest |

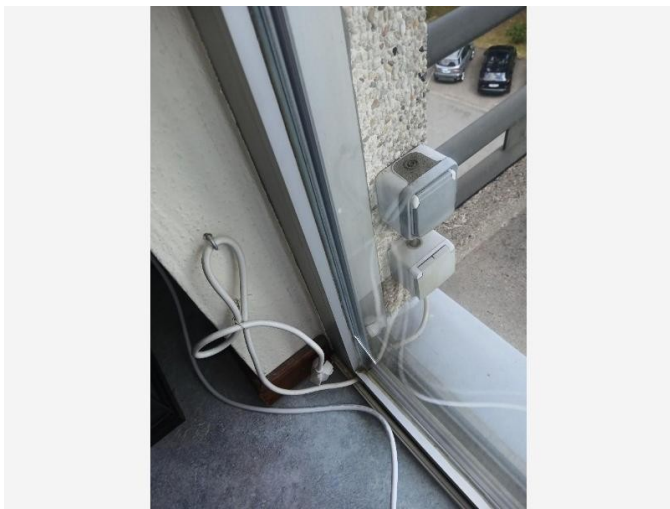
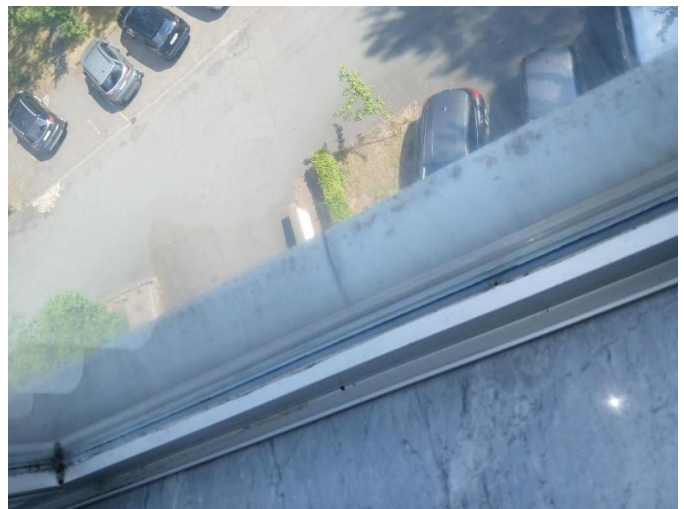
### Fiche 10: Kitwerk ramen

| Beschrijving | Notitie | Terug te vinden op plannen |
|---|---|---|
| Fiche 10: Kitwerk ramen | Het kitwerk aan alle ramen is van soepele silicone. Zowel tussen muren en kozijn als tussen kozijn en beglazing. | - |
