# Asbestinventarisatattest

Dieplaan 29/BU33, 3600 Genk

Attestnummer : 20260615-000093.001

Uitgegeven op : 18.06.2026

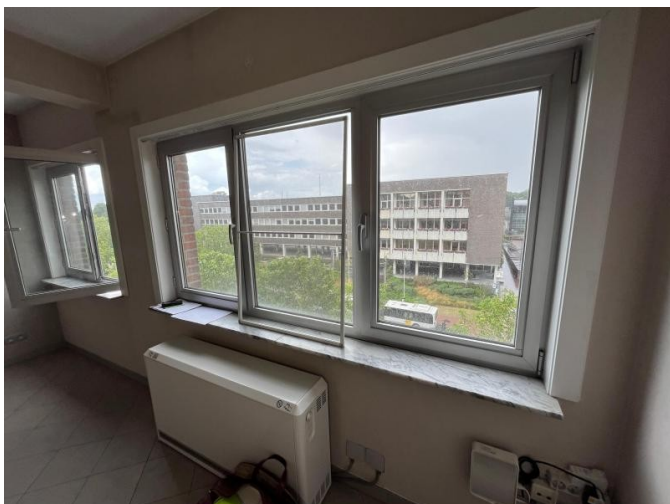
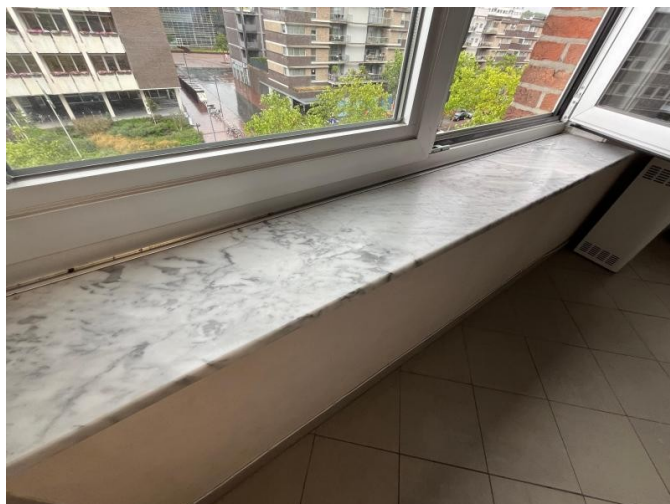
### Informatie over een niet-asbestverdacht materiaal

| Basis voor advies | De asbestdeskundige beoordeelt het materiaal als niet-asbestverdacht. |

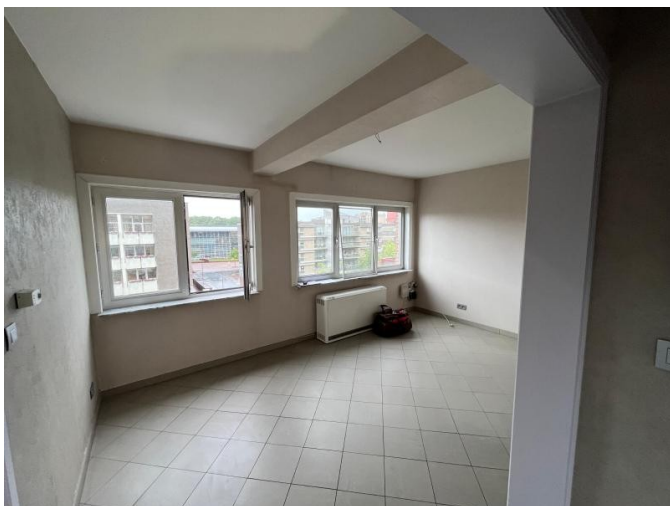
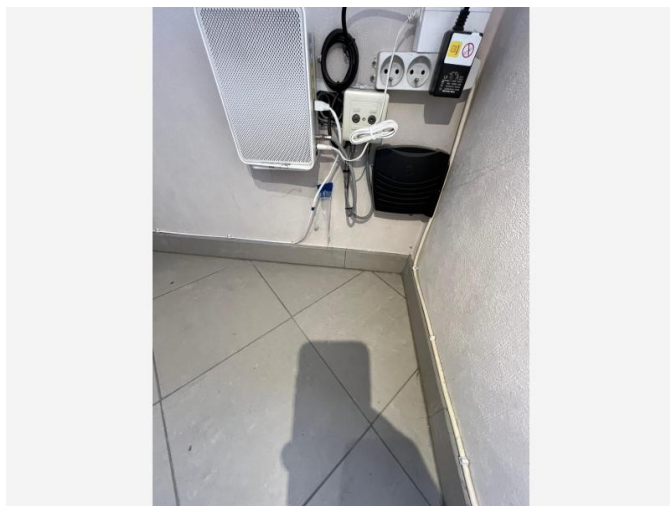
### Informatie over een niet-asbestverdacht materiaal

| Basis voor advies | De asbestdeskundige beoordeelt het materiaal als niet-asbestverdacht. |

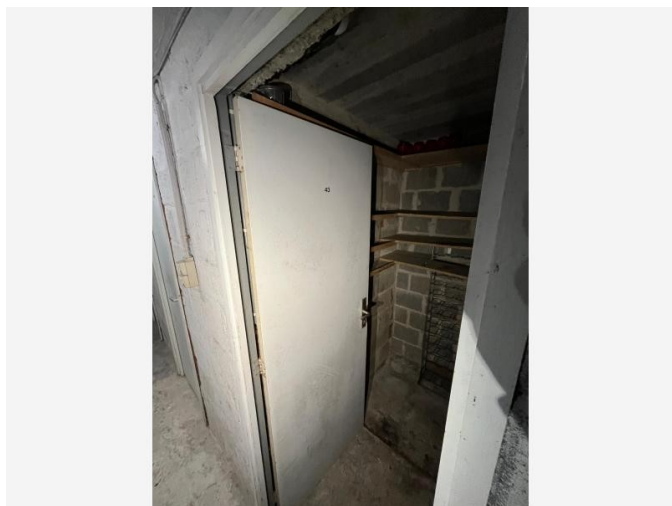
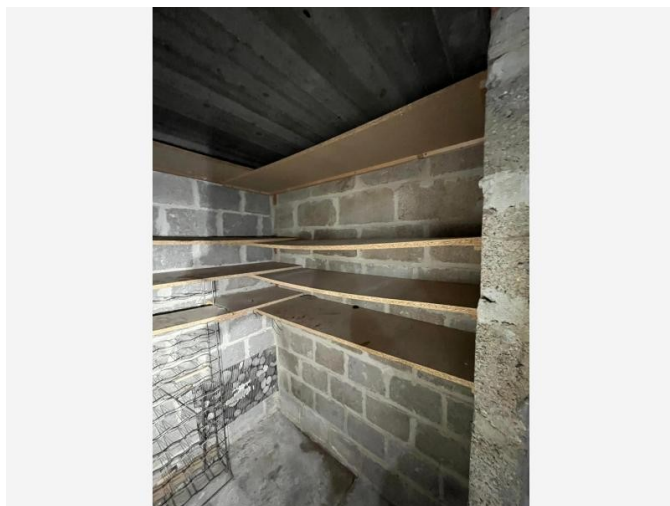
### Informatie over een niet-asbestverdacht materiaal

| Basis voor advies | De asbestdeskundige beoordeelt het materiaal als niet-asbestverdacht. |

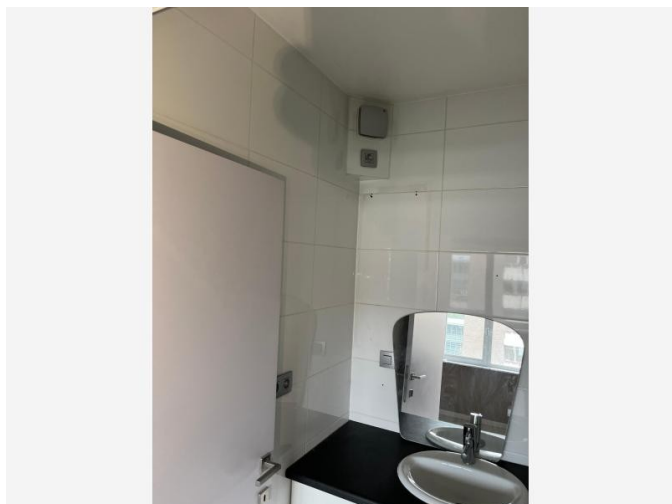
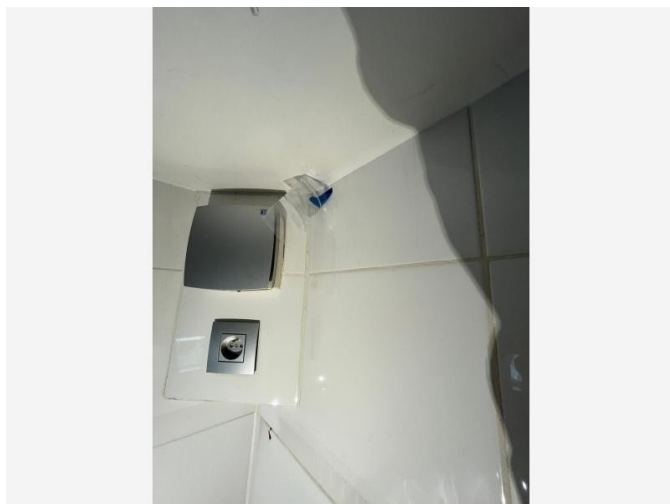
### Informatie over een materiaal dat de asbestdeskundige niet kan waarnemen of vaststellen

De tegels zijn intact.

| Basis voor advies | Beoordeling op basis van expertise, zonder een vaststelling door de asbestdeskundige. |

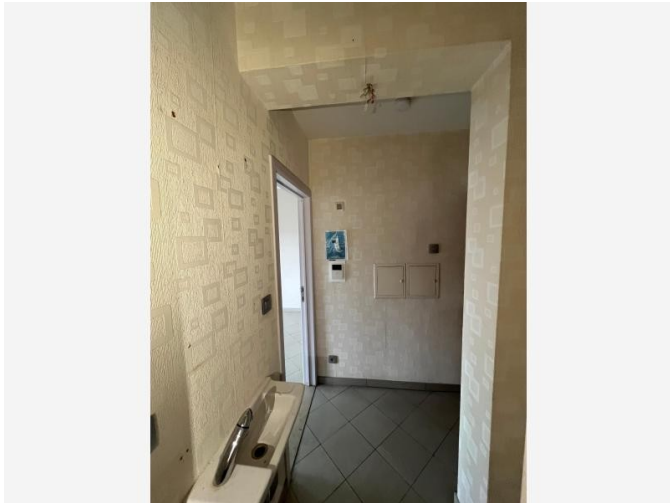
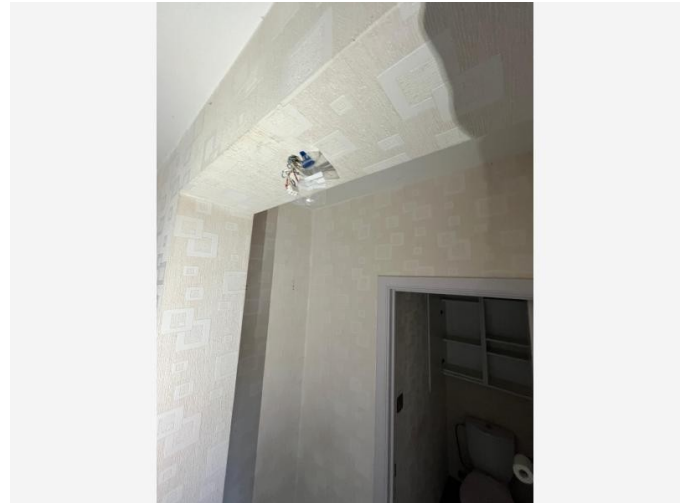
## Fiche 5: PLAFONDpleister

Geen asbest

| # | Type | Referentie | Resultaat |
|---|---|---|---|
| 5.1 | Mengmonster | MNR02 | Geen asbest |

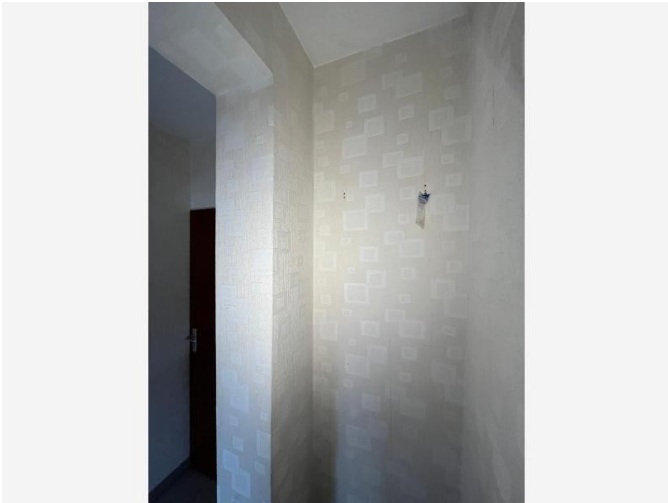
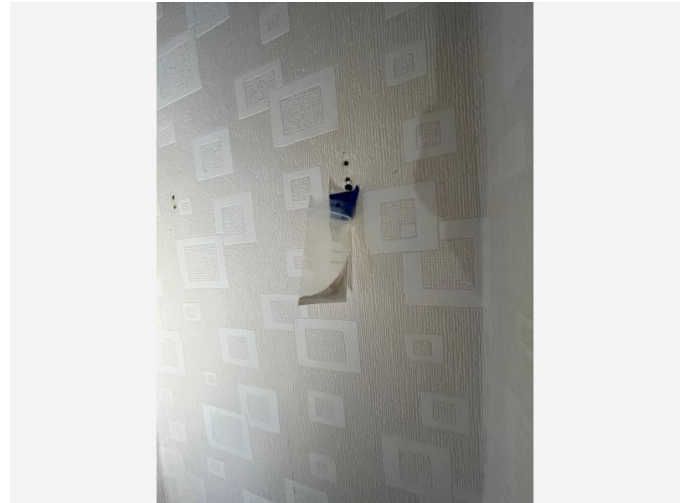
## Fiche 6: MUURpleister

Geen asbest

| # | Type | Referentie | Resultaat |
|---|---|---|---|
| 6.1 | Mengmonster | MNR01 | Geen asbest |

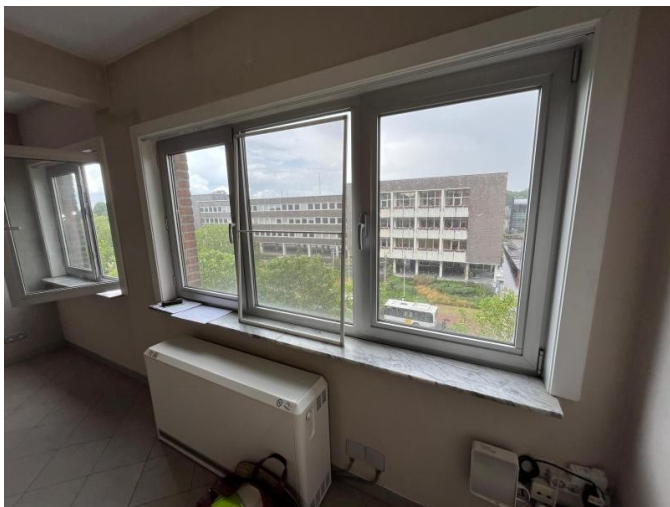
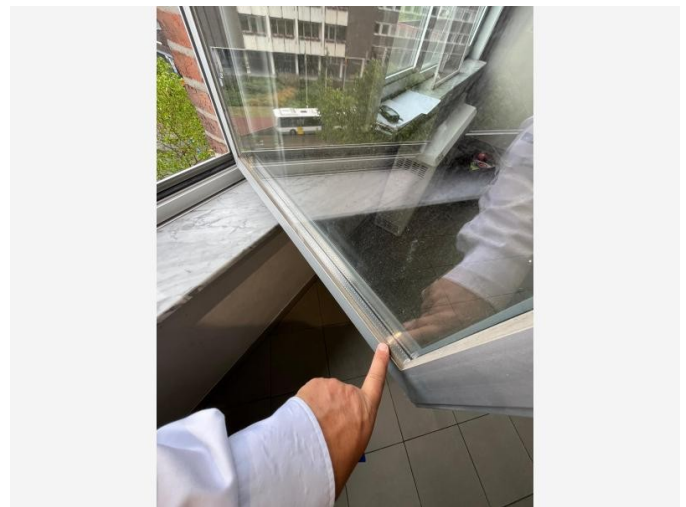
### Fiche 7: Afdichtingsmateriaal (silicone) aan schrijnwerk

| Beschrijving | Notitie | Terug te vinden op plannen |
|---|---|---|
| Fiche 7: Afdichtingsmateriaal (silicone) aan schrijnwerk | Gevel en schrijnwerk behoort tot de gemeenschappelijke delen. | - |

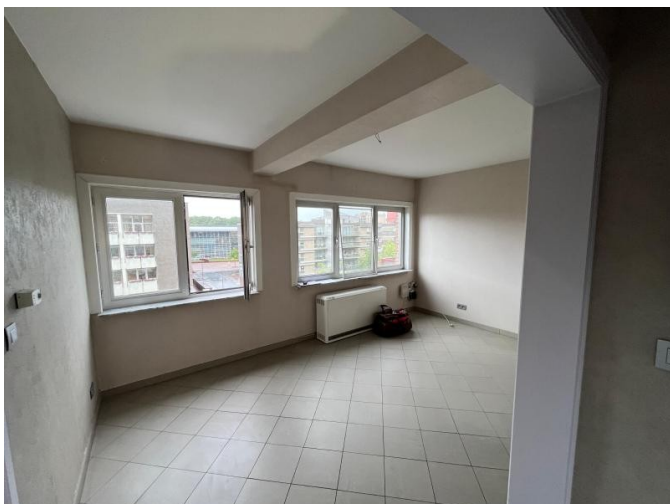
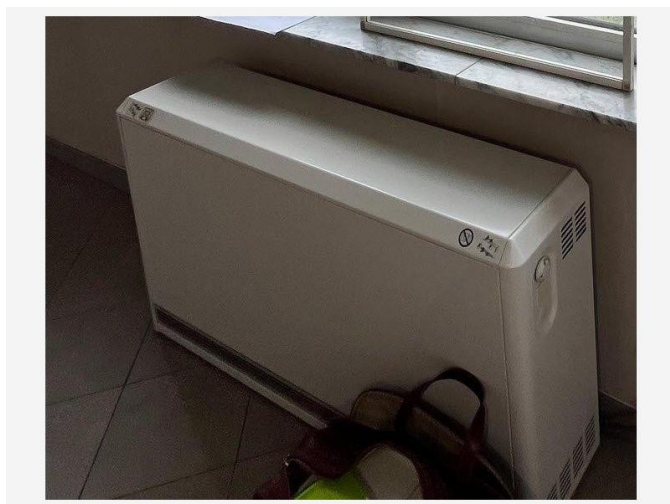
## Fiche 9: Materialen aan de stookketel (dichtingen, isolerend materiaal)

| Beschrijving | Notitie | Terug te vinden op plannen |
|---|---|---|
| Fiche 9: Materialen aan de stookketel (dichtingen, isolerend materiaal) | Geen stookketel aanwezig. Individuele verwarming op elektriciteit. | - |

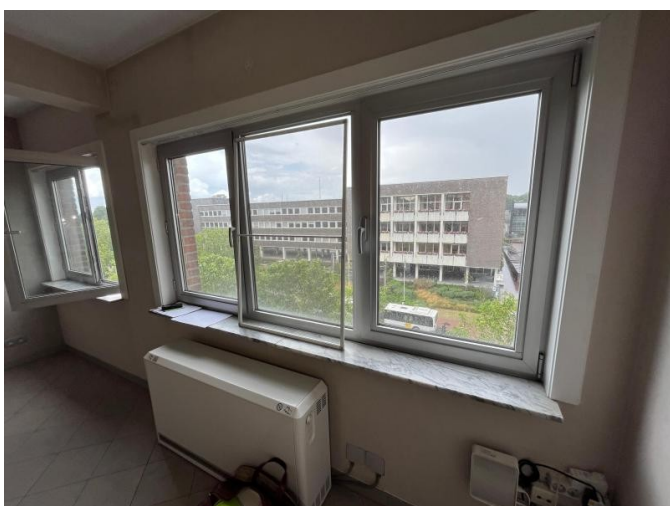
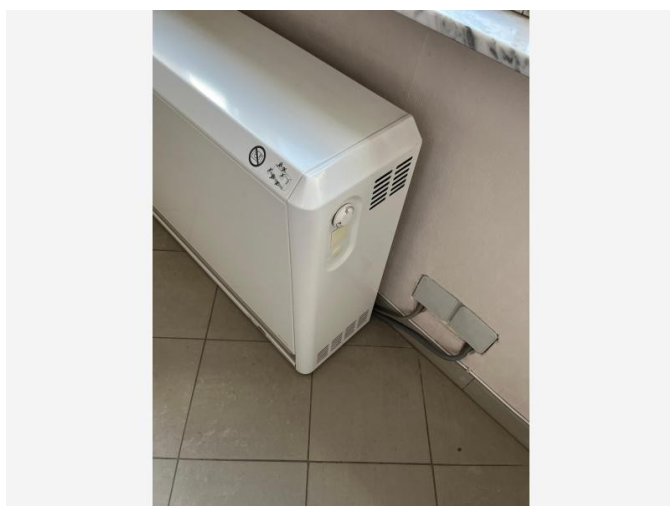
## Fiche 10: Leidingisolatie

| Beschrijving | Notitie | Terug te vinden op plannen |
|---|---|---|
| Fiche 10: Leidingisolatie | Kruipkelders of ingesloten ruimtes, indien aanwezig, vallen niet onder het standaard onderzoek en werden niet onderzocht. | - |
