# Asbestinventarisatetest

Klokkuil 9, 3600 Genk

Attestnummer : 20260924-000170.000

Uitgegeven op : 24.09.2026

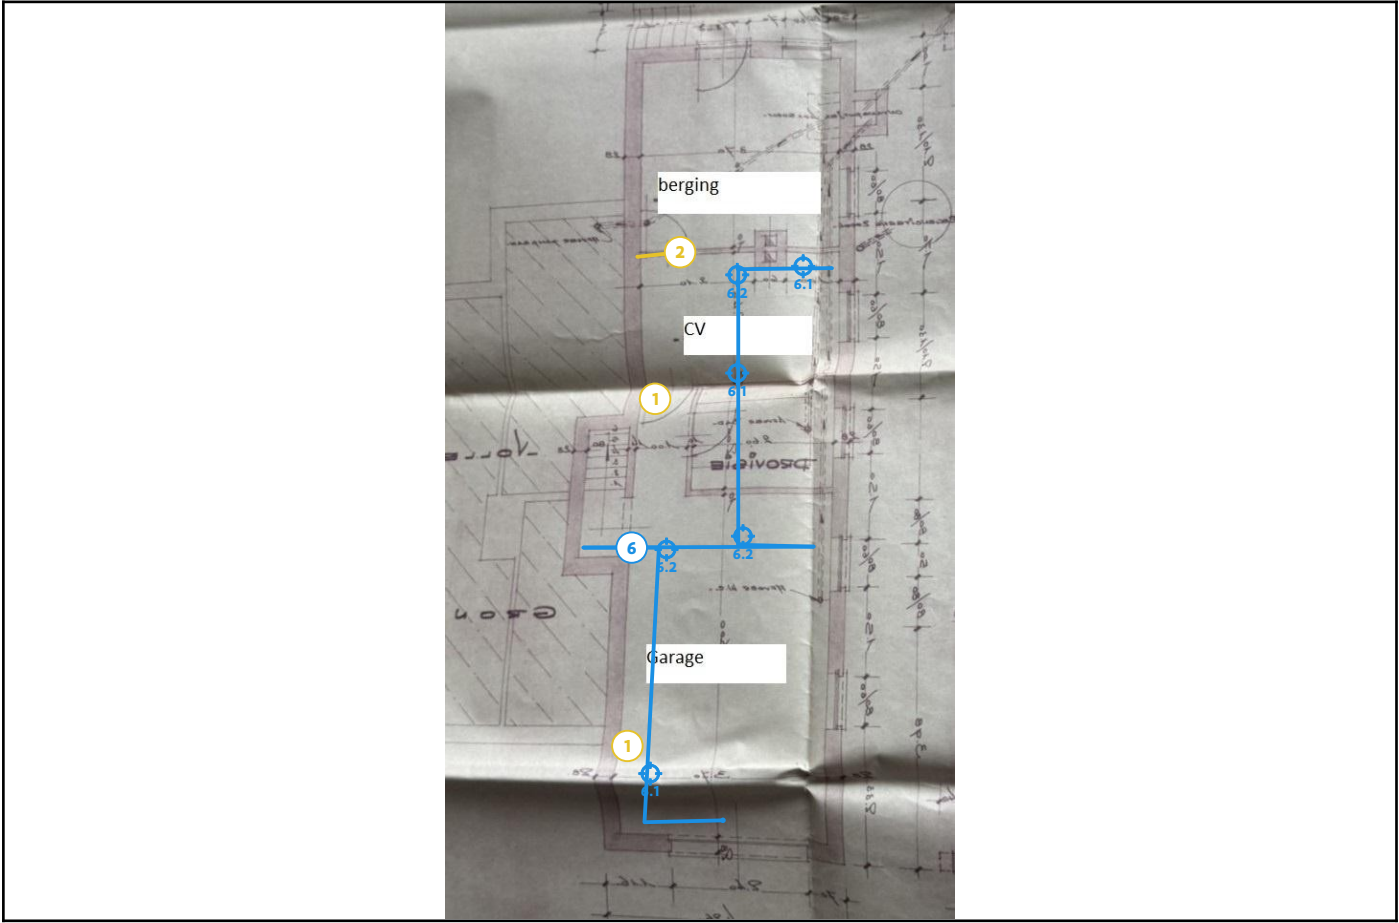
# Plan 1.1: V-1

| Beschrijving | Type | Actie |
|---|---|---|
| 1. Bakeliete elektrische infrastructuur | Asbestmateriaal | Zorgvuldig beheren |
| 2. Dorpels (type Massal) | Asbestmateriaal | Zorgvuldig beheren |

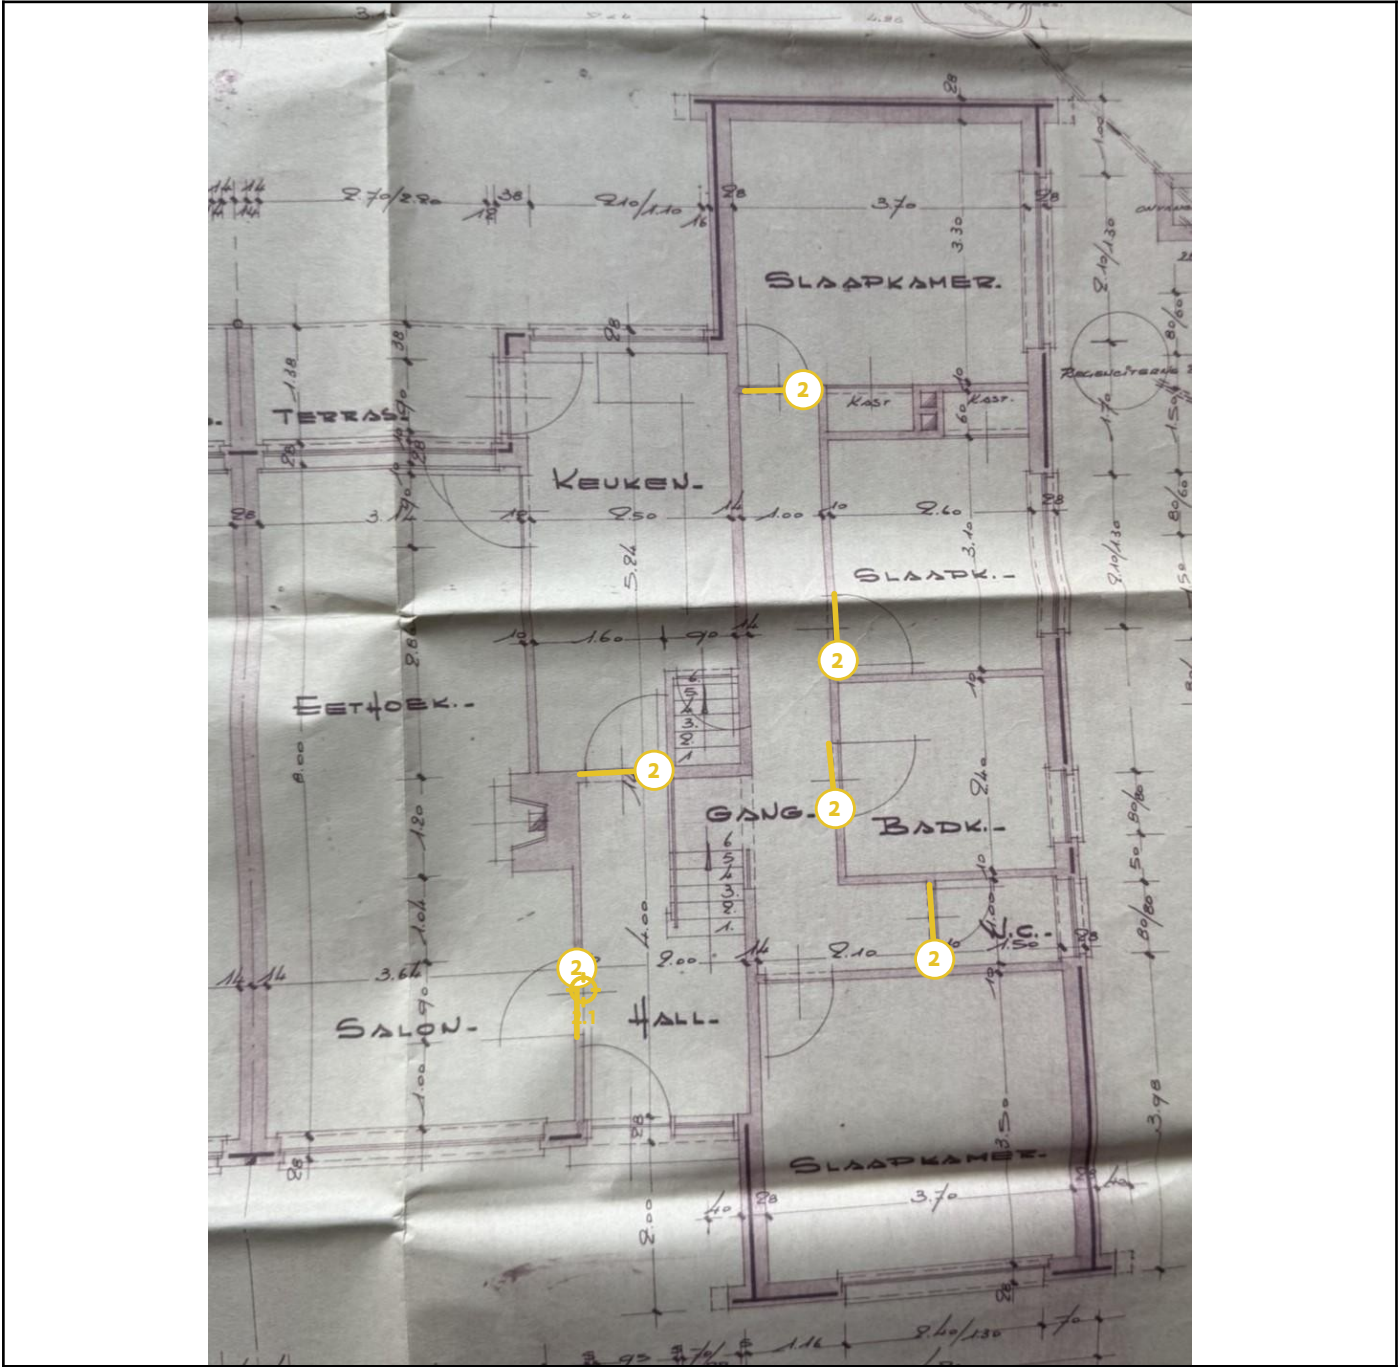
Plan 1.4: V0

| Beschrijving | Type | Actie |
|---|---|---|
| 2. Dorpels (type Massal) | Asbestmateriaal | Zorgvuldig beheren |

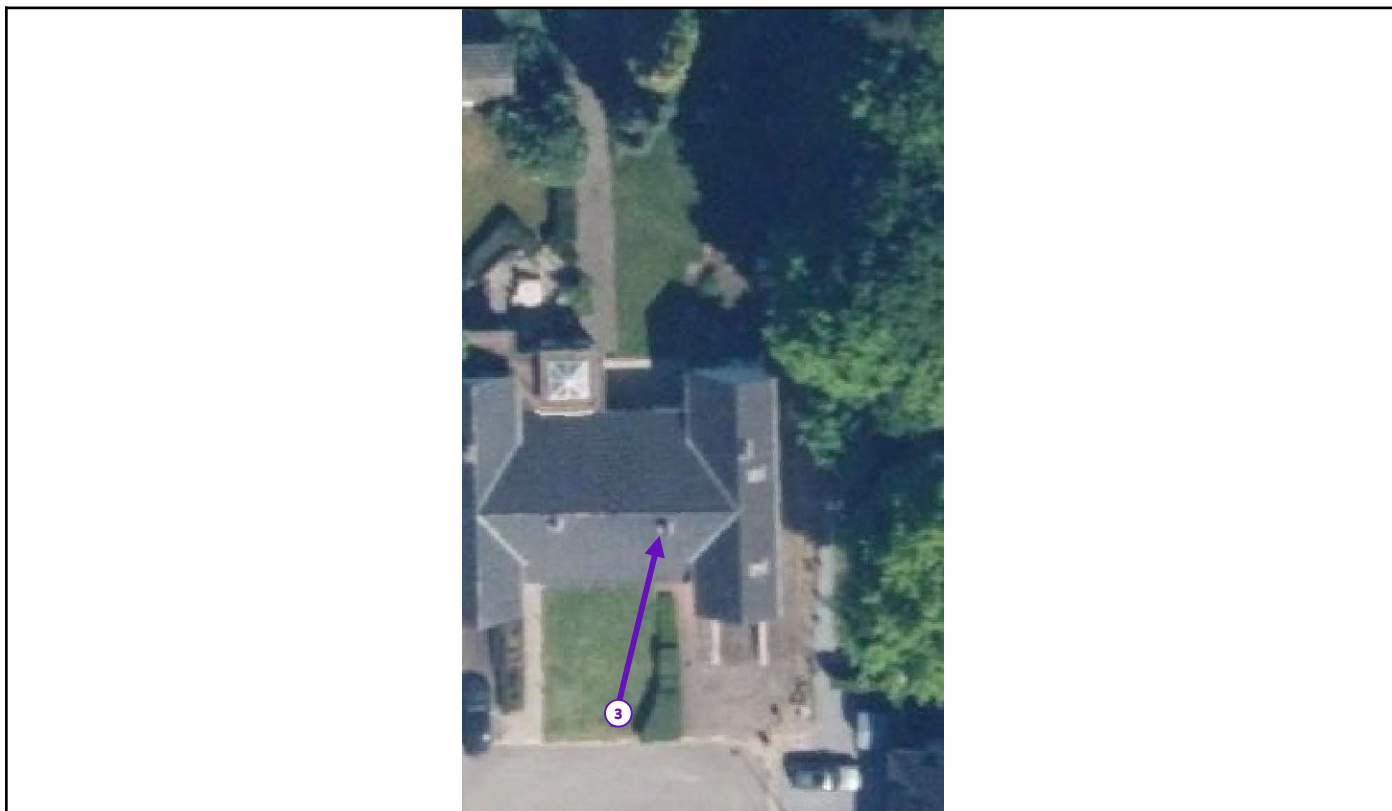
## Plan 1.8: Luchtfoto

| Beschrijving | Type | Actie |
|---|---|---|
| 3. Rookgaskanaal | Beperking | - |

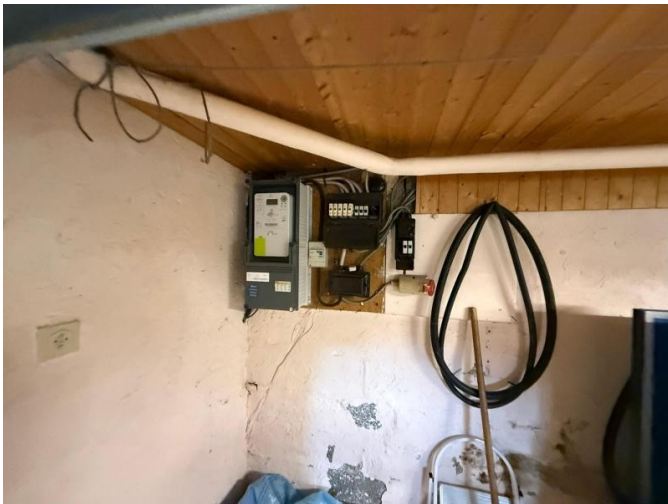
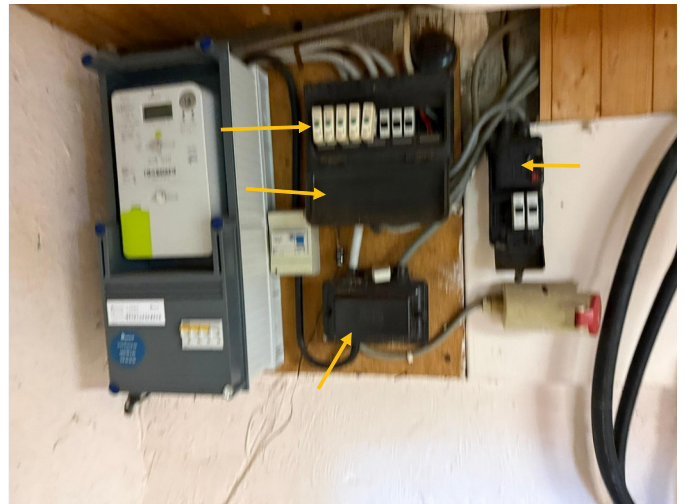
Het asbestmateriaal valt onder de mijlpaal van 2040.

| Eindbeoordeling materiaalrisico | Laag materiaalrisico en/of verlaagde kans op vezelvrijgave |

| Gebondenheid | Categorie 1: hechtgebonden in oorsprong |
| Asbestsoort (vezeltype) | Crocidoliet aanwezig |
| Asbestconcentratie | Laag (< 50%) |
| Afschermingsgraad van het gehele materiaal | Geheel of deels vrij aan de binnenlucht, maar geen contact met binnenluchtstromen |
| Toestand van het materiaal | Onbeschadigd, niet verweerd |

| Beschrijving | Bakelite elektrische infrastructuur |

- Zorg voor een veilig beheer. Vermijd het beschadigen van het asbestmateriaal. Controleer de toestand jaarlijks op wijzigingen.
- Voer bijkomende staalname(s) uit.

- Eenvoudige handelingen: mag via doe-het-zelf of door werknemer(s) met opleidingsattest eenvoudige handelingen  
De aangetroffen asbesttoepassing is hechtgebonden en mag verwijderd worden via eenvoudige handelingen door een doe-het-zelver of een werknemer met een attest.
  1. Wettelijk kader waar eerst informatie moet worden opgedaan:  
Verwijdering moet gebeuren volgens: [www.asbestinfo.be](http://www.asbestinfo.be) (OVAM) / Codex welzijn op het werk, boek VI, titel 3
  2. Verwijderingsmethode:  
Maak het materiaal licht vochtig

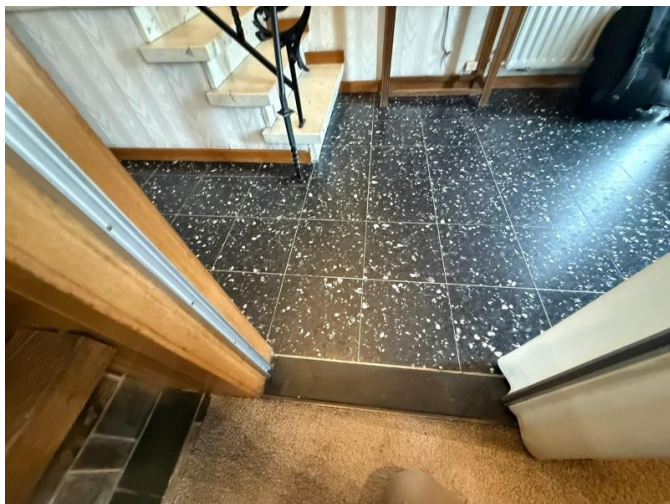
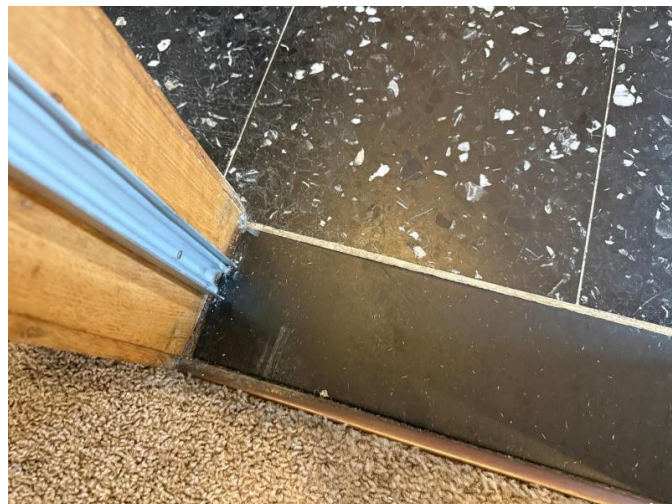
Het asbestmateriaal valt onder de mijlpaal van 2040.

| Eindbeoordeling materiaalrisico | Laag materiaalrisico en/of verlaagde kans op vezelvrijgave |

| Gebondenheid | Categorie 1: hechtgebonden in oorsprong |
| Asbestsoort (vezeltype) | Alleen chrysotiel aanwezig |
| Toestand van het materiaal | Licht beschadigd, licht verweerd. Intacte calciumsilicaatplaat of materiaal met categorie 3-gebondenheid |

| # | Type | Referentie | Resultaat |
|---|---|---|---|
| 2.1 | Puntmonster | ST 4 | Chrysotiel |

| Beschrijving | Dorpels (type Massal) |

- Zorg voor een veilig beheer. Vermijd het beschadigen van het asbestmateriaal. Controleer de toestand jaarlijks op wijzigingen.

- Eenvoudige handelingen: mag via doe-het-zelf of door werknemer(s) met opleidingsattest eenvoudige handelingen  
Deze toepassing mag door een aannemer die over een opleidingsattest eenvoudige handelingen beschikt of door een particulier (doe-het-zelver), verwijderd worden indien er geen verhoogd risico op vrijgave van asbestvezels (max. concentratie 0,01 vezels/cm<sup>3</sup> - CODEX Art. VI.3-54) ontstaat en de toepassing voorafgaand wordt gefixeerd/bevochtigd. De individuele elementen moeten zonder machinale werktuigen (boormachine, slijpschijf, hogedrukreiniger, etc.) en zonder breken of gooien een voor een losgemaakt worden en dubbel en luchtdicht verpakt afgevoerd worden naar een erkend afvalpunt (recyclagepark). Daar moeten ze voorzichtig in de container voor asbestafval worden gelegd. Op het recyclagepark worden uitsluitend hechtgebonden asbestmaterialen aanvaard. Niet-hechtgebonden asbestmaterialen kunnen enkel bij een erkend asbestverwijderaar of asbestafvalverwerker worden aangeboden.

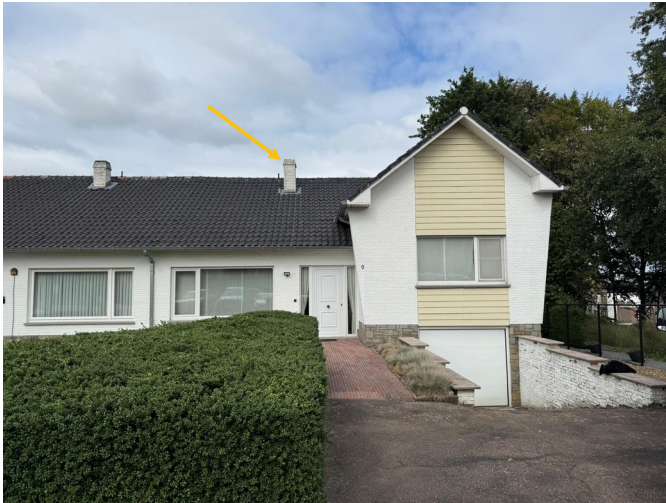
Situeringsfoto

**Reden:** Er is geen volledige risicobeoordeling mogelijk

**Uitleg van de asbestdeskundige:** De binnenzijde van de rookgaskanalen zijn niet inspecteerbaar zonder destructieve handelingen. Ook de bovenkant van de rookgaskanalen zijn niet zichtbaar omwille van de hoogte.

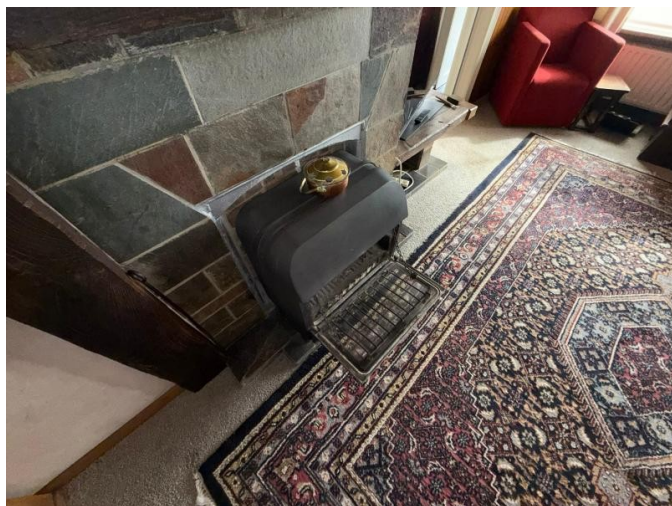
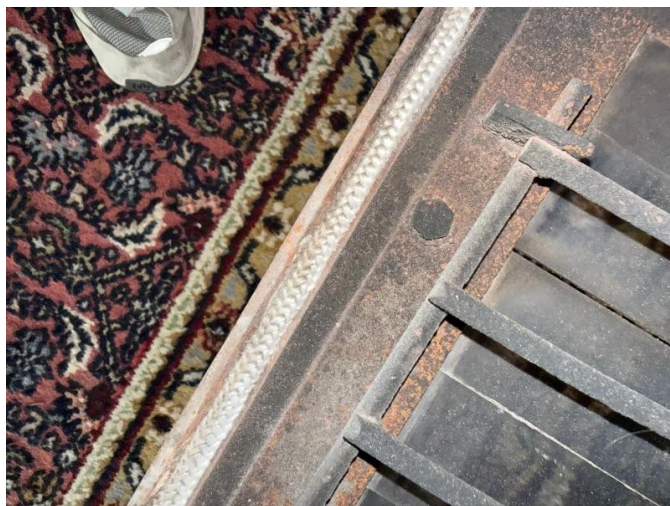
De kachelkoord is glimmend, dit is niet asbest verdacht.

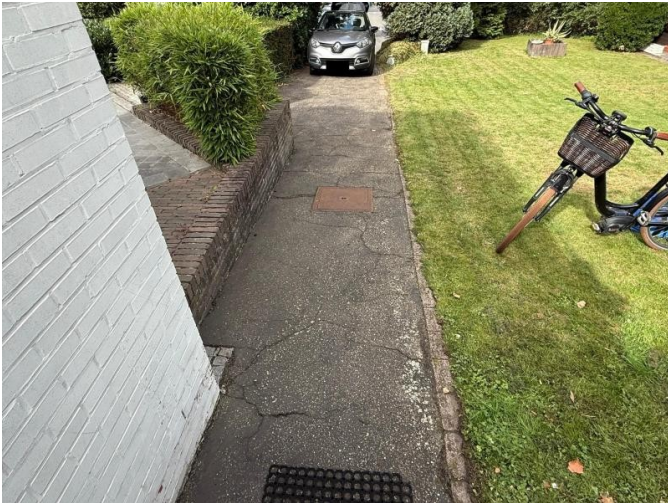
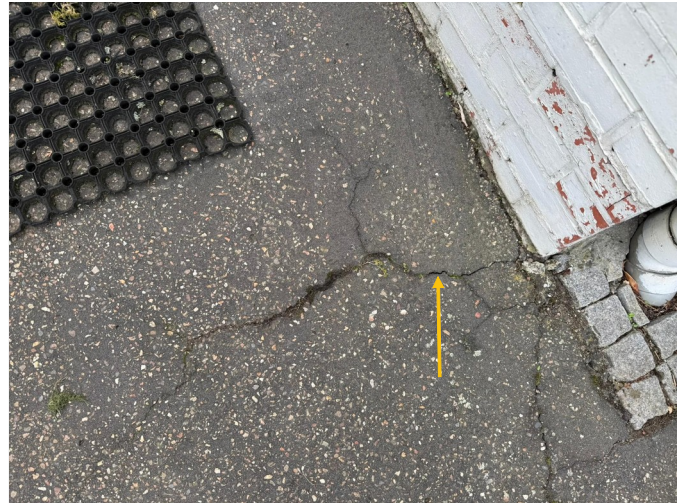
## Fiche 5: Asfalt

Geen asbest

| # | Type | Referentie | Resultaat |
|---|---|---|---|
| 5.1 | Puntmonster | ST 7 | Geen asbest |

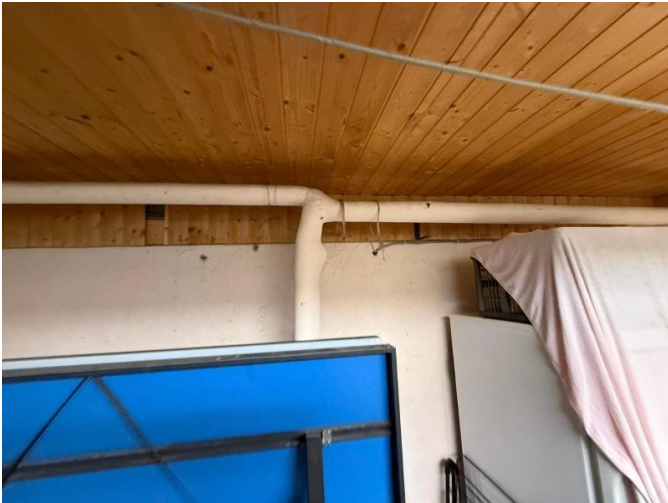
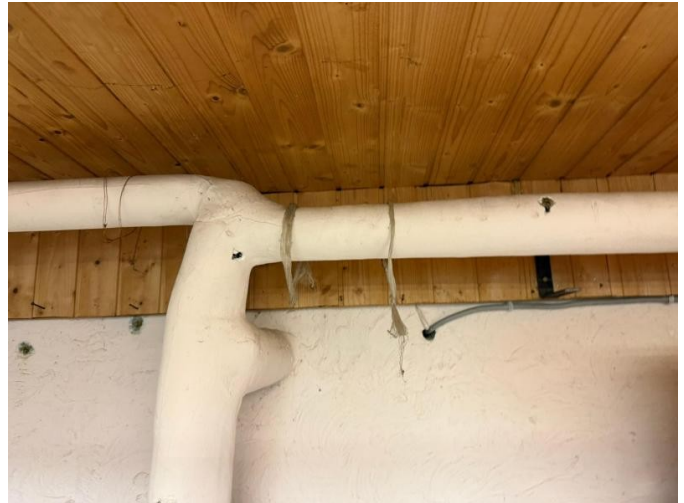
## Fiche 6: Leidingisolatie

Geen asbest

| # | Type | Referentie | Resultaat |
|---|---|---|---|
| 6.1 | Mengmonster | ST 5 | Geen asbest |
| 6.2 | Mengmonster | ST 6 | Geen asbest |

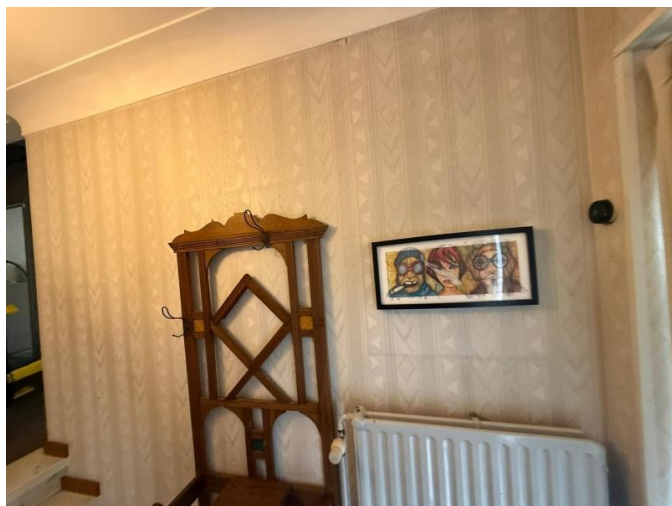
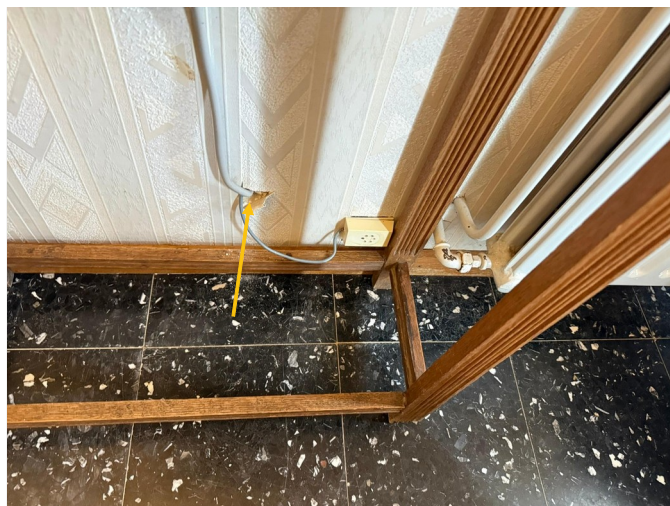
## Fiche 7: Pleisterwerk muren

Geen asbest

| # | Type | Referentie | Resultaat |
|---|---|---|---|
| 7.1 | Mengmonster | ST 1 | Geen asbest |

| Opmerking | Staal genomen in keuken, traphal en slaapkamer.<br>Geen pw aanwezig in stookplaats. |

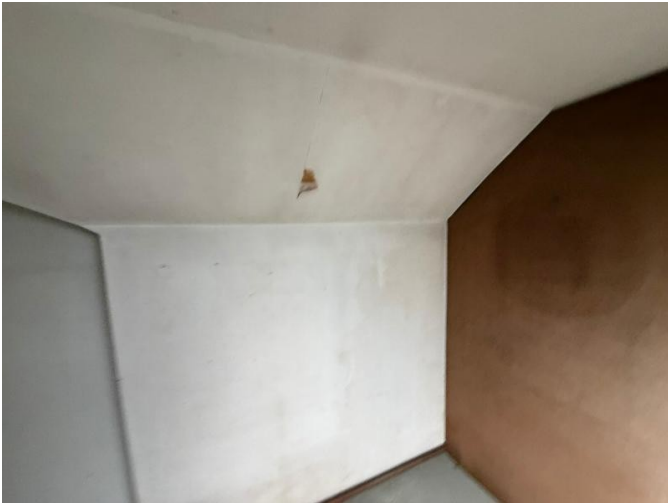
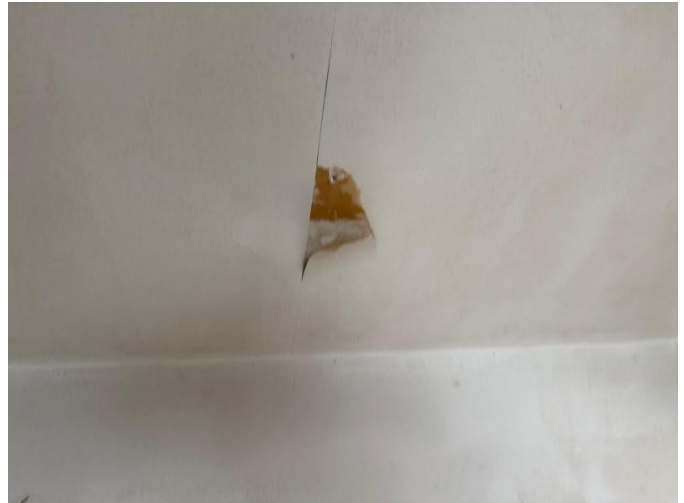
## Fiche 8: Pleisterwerk plafond

Geen asbest

| # | Type | Referentie | Resultaat |
|---|---|---|---|
| 8.1 | Mengmonster | ST 2 | Geen asbest |

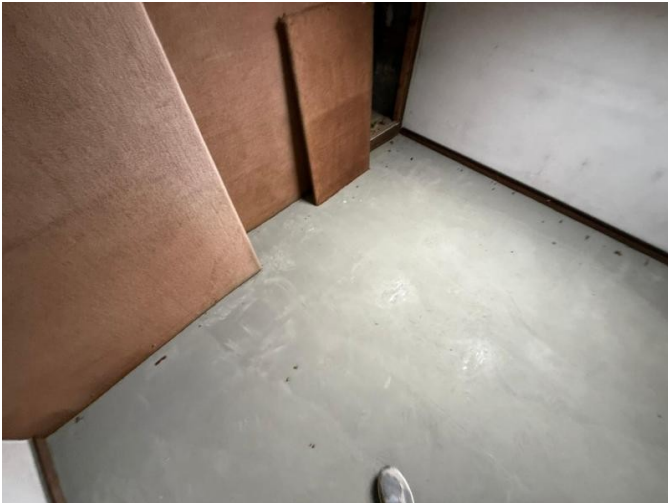
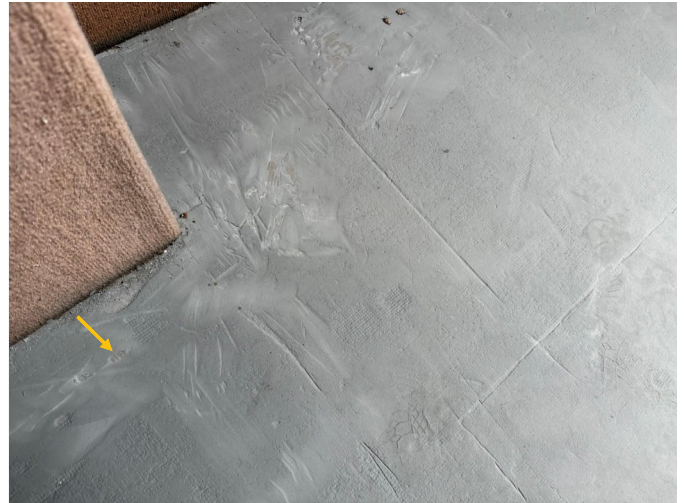
## Fiche 9: Lijm (asbestverdacht)

Geen asbest

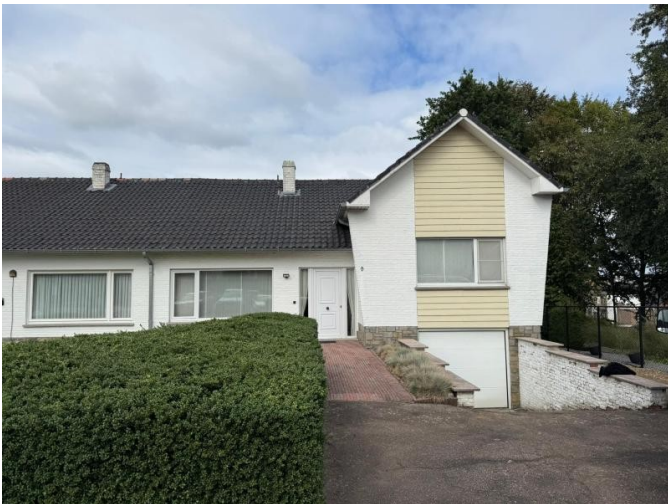
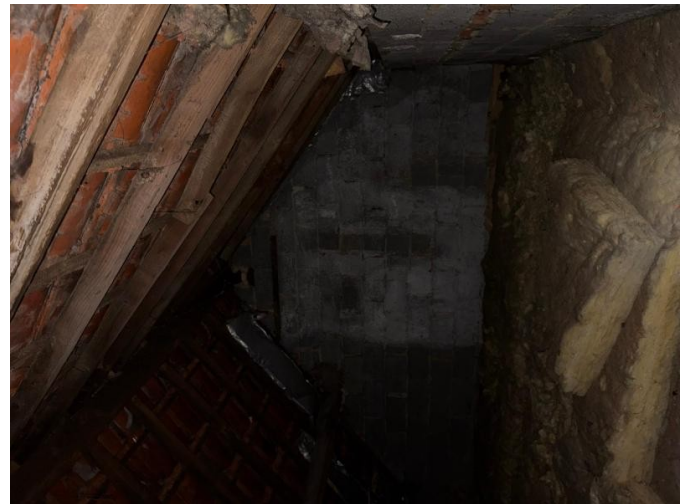
## Fiche 12: Dakbedekking: dakpannen

| Beschrijving | Notitie | Terug te vinden op plannen |
|---|---|---|
| Fiche 12: Dakbedekking: dakpannen | De dakbedekking bestaat uit niet asbestverdachte dakpannen. | - |
