# Asbestinventarisatetest

Boeyenstraat 29, 3600 Genk

Attestnummer : 20260122-000274.000

Uitgegeven op : 22.01.2026

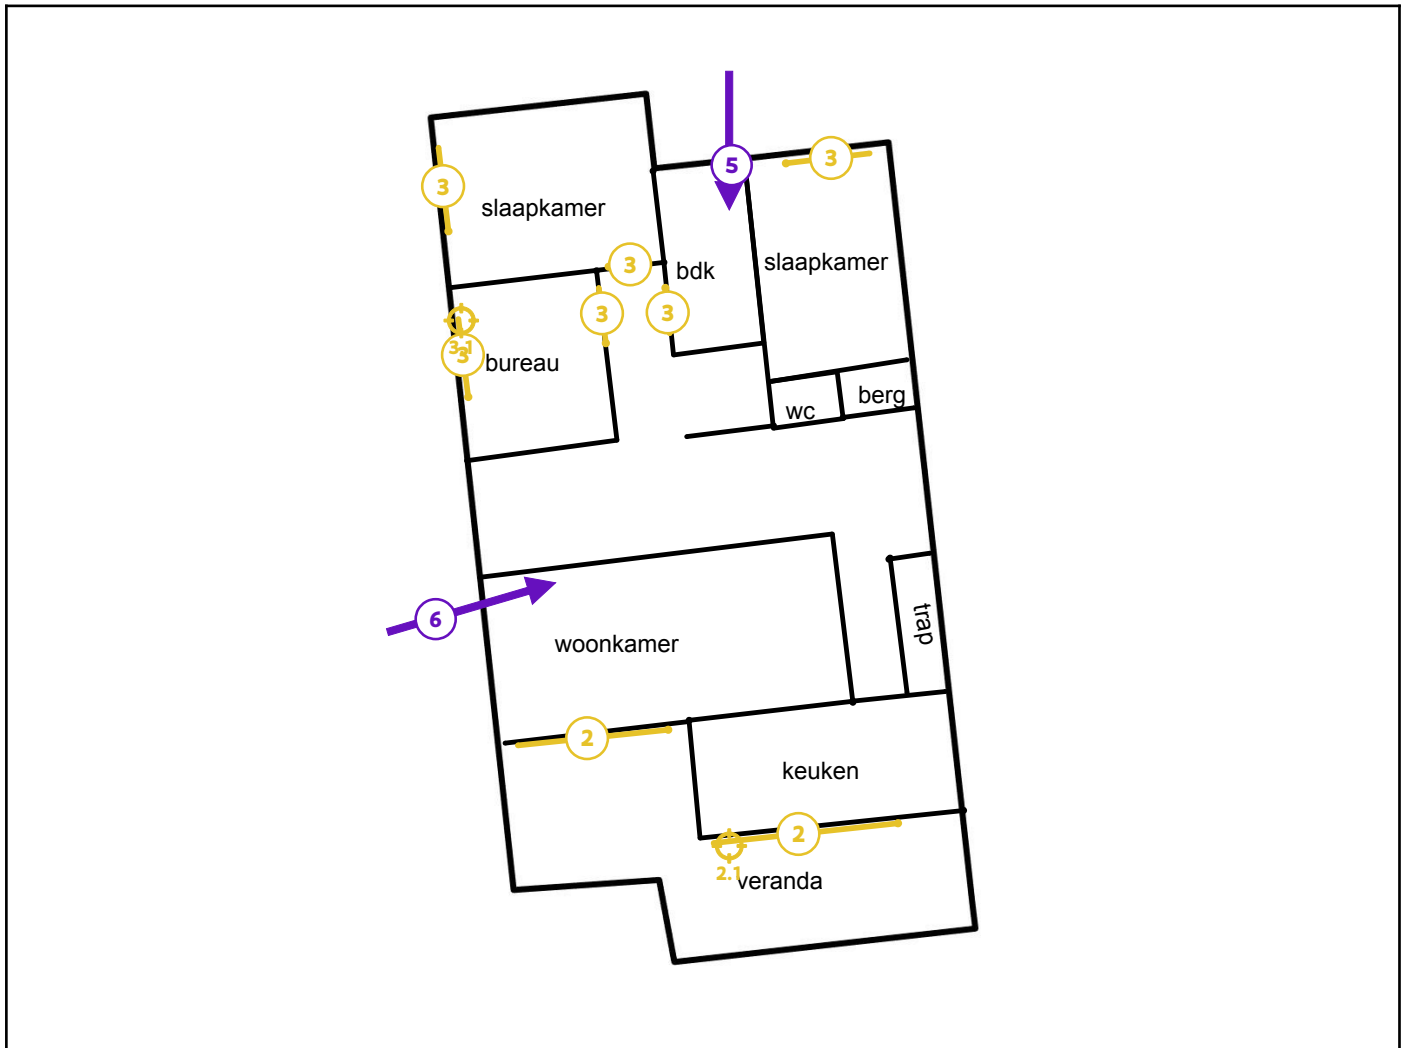
## Plan 1.2: V0

Beschrijving	Type	Actie
2. Dorpels veranda	Asbestmateriaal	Zorgvuldig beheren
2.1 Code: ST 5	Puntmonster	-
3. Vensterbanken + entreports	Asbestmateriaal	Zorgvuldig beheren
3.1 Code: ST 4	Puntmonster	-
5. Tegellijm	Advies	-
6. Kachelkoord: niet asbest verdacht	Advies	-

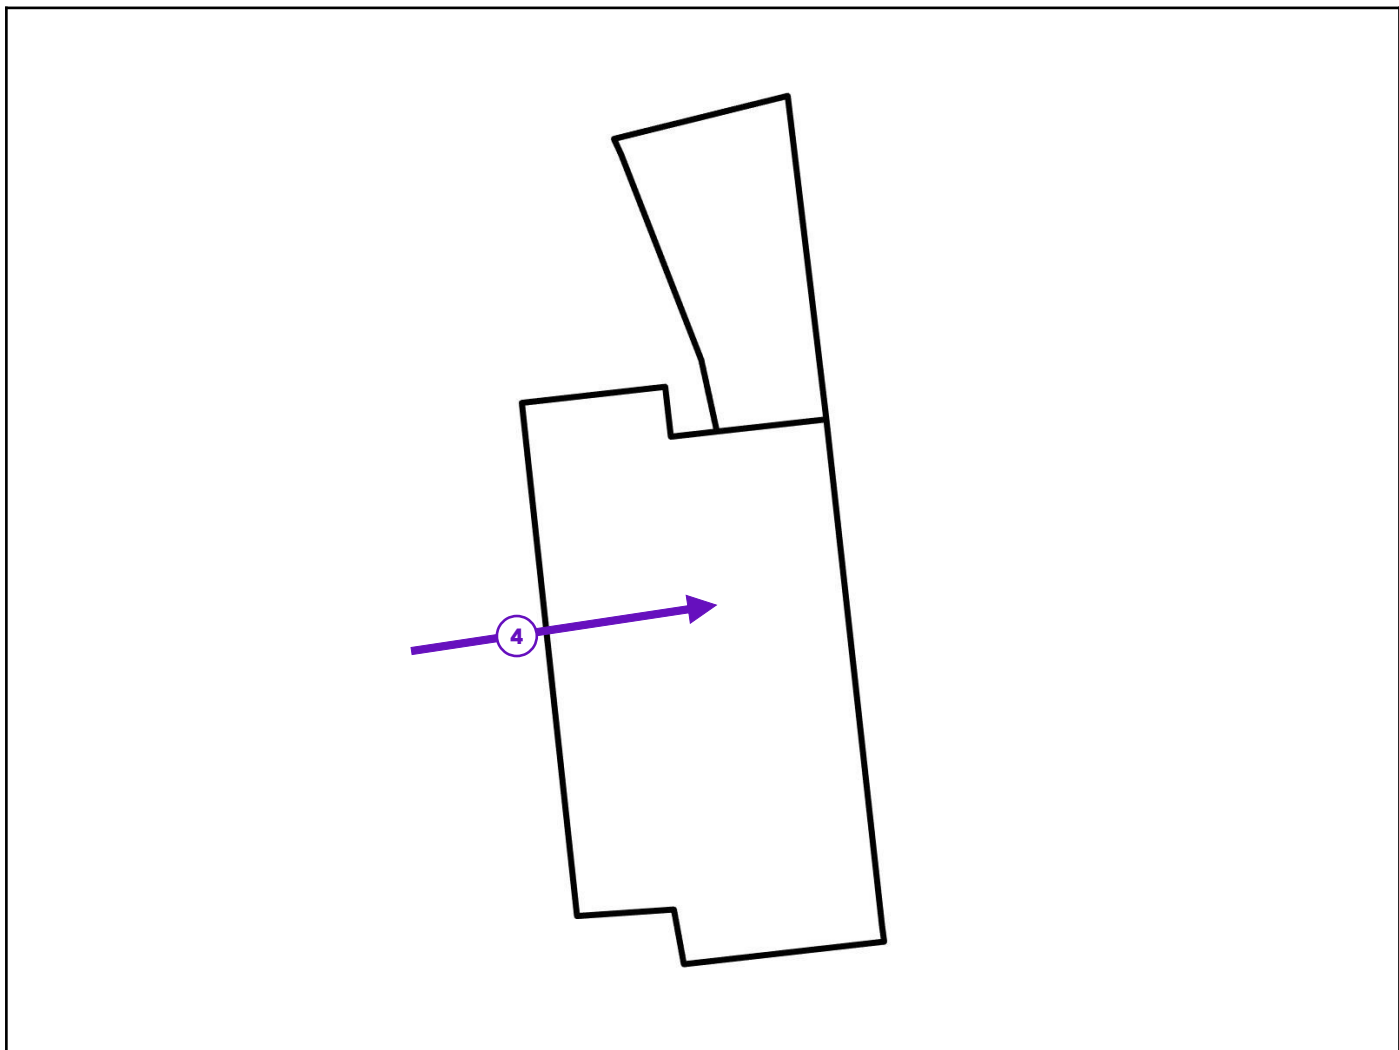
## Plan 1.5: Dak

Beschrijving	Type	Actie
4. Rookgaskanaal	Beperking	-

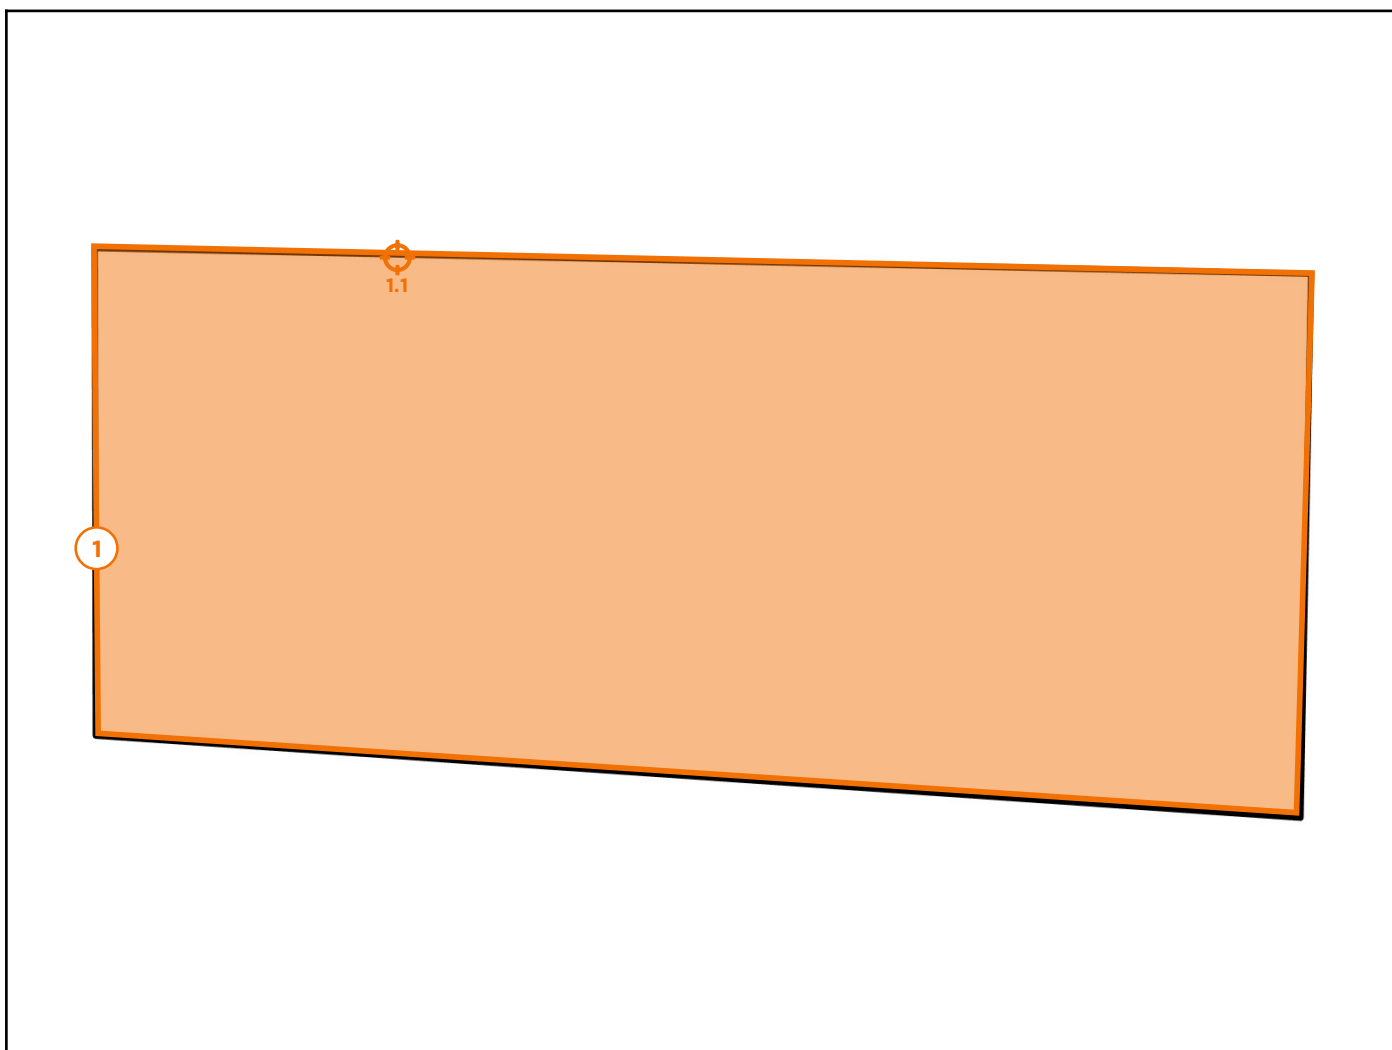
## Plan 7.1: Overkapping plan

Beschrijving	Type	Actie
1. Golfplaten	Asbestmateriaal	<a href="#">Verwijderen</a>
1.1 Code: ST 7	Puntmonster	-

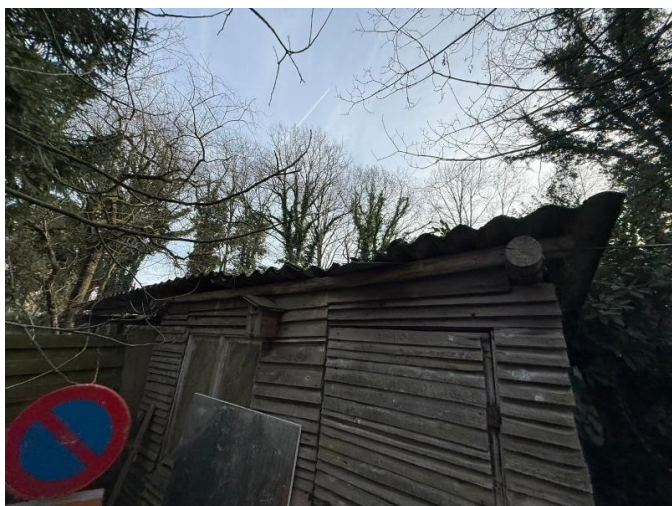
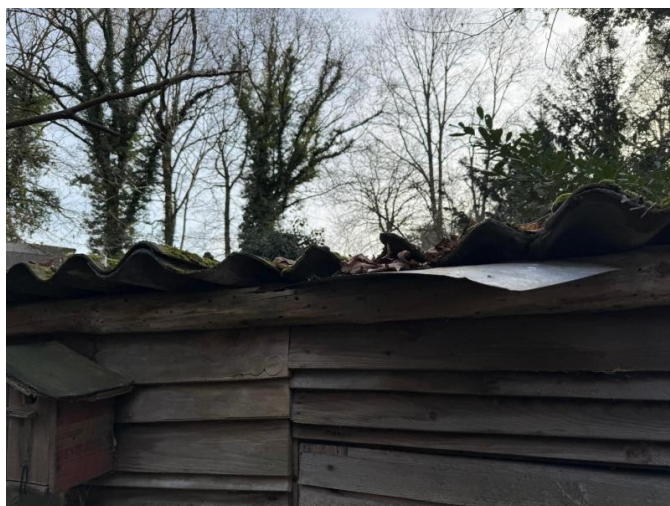
Het asbestmateriaal valt onder de mijlpaal van 2034.

Eindbeoordeling materiaalrisico	Verhoogd materiaalrisico en/of verhoogde kans op vezelvrijgave
---------------------------------	--

Gebondenheid	Categorie 1: hechtgebonden in oorsprong
Asbestsoort (vezeltype)	Alleen chrysotiel
Asbestconcentratie	Laag (< 50%)
Afschermingsgraad van het gehele materiaal	Geheel of deels vrij aan de buitenlucht
Toestand van het materiaal	Matig beschadigd, matig verweerd

#	Type	Referentie	Resultaat
1.1	Puntmonster	ST 7	Chrysotiel

Beschrijving	Golfplaten
Omgeving	Buiten
Primaire drager	Schuin dak
Asbestmateriaal	Dak- en gevelbekleding - Golfplaat
Bindmiddel van asbestmateriaal	Cement
Gebondenheid op basis van bindmiddel	Hecht
Hoeveelheid (oppervlakte - aantal)	<ul style="list-style-type: none"><li>• 23,00 m<sup>2</sup> - 1 stuk</li></ul>
Totale oppervlakte	23,00 m <sup>2</sup>
Eenvoudig bereikbaar	Ja
Bevestigingswijze	<ul style="list-style-type: none"><li>• Geschroefd</li></ul>
Identificatiemethode	Een monstername door de asbestdeskundige met laboanalyse door een asbestlabo.
Destructieve handeling voor identificatie	Nee

- Zorg voor een veilig beheer. Vermijd het beschadigen van het asbestmateriaal. Controleer de toestand jaarlijks op wijzigingen.
- Verwijder dit asbestmateriaal zo snel mogelijk. Volg de toestand goed op.

- Eenvoudige handelingen: mag via doe-het-zelf of door werknemer(s) met opleidingsattest eenvoudige handelingen  
De aangetroffen asbesttoepassing is hechtgebonden en mag verwijderd worden via eenvoudige handelingen door een doe-het-zelver of een werknemer met een attest.
  1. Wettelijk kader waar eerst geïnformeerd moet worden:  
Verwijdering moet gebeuren volgens: [www.asbestinfo.be](http://www.asbestinfo.be) (OVAM) / Codex welzijn op het werk, boek VI, titel 3
  2. Verwijderingsmethode:  
Maak het materiaal licht vochtig

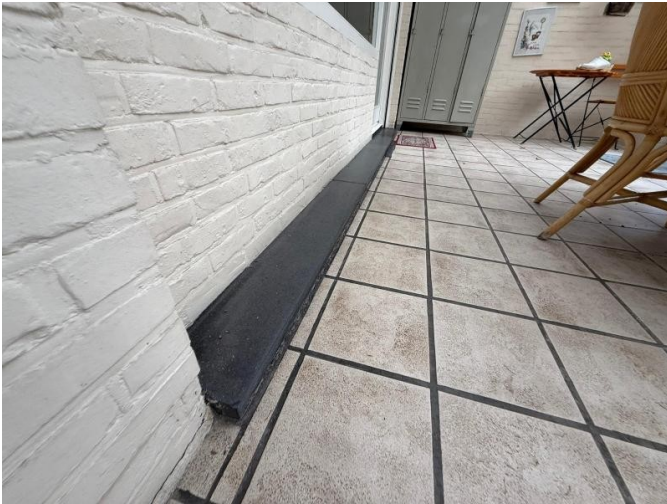
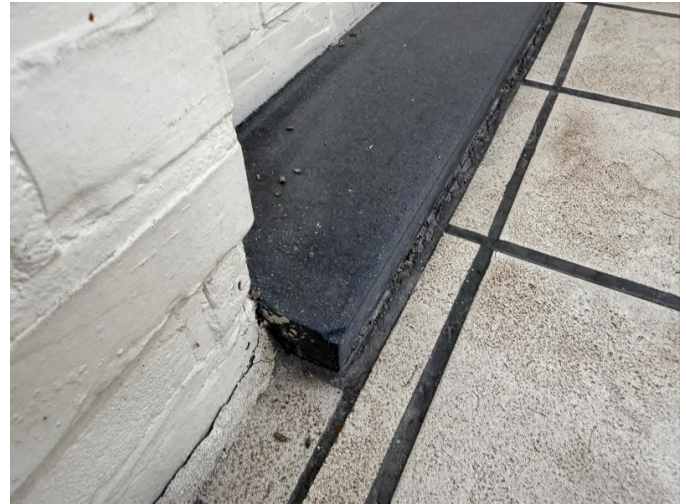
Het asbestmateriaal valt onder de mijlpaal van 2040.

Eindbeoordeling materiaalrisico	Laag materiaalrisico en/of verlaagde kans op vezelvrijgave
---------------------------------	--

#	Type	Referentie	Resultaat
2.1	Puntmonster	ST 5	Chrysotiel

Beschrijving	Dorpels veranda
Omgeving	Binnen
Primaire drager	Vloer
Asbestmateriaal	Plaat, paneel, tablet - Type Massal
Bindmiddel van asbestmateriaal	Cement
Gebondenheid op basis van bindmiddel	Hecht
Hoeveelheid (oppervlakte - dikte - aantal)	• 4,00 m <sup>2</sup> - 2,50 cm - 1 stuk
Totaal volume	0,10 m <sup>3</sup>
Eenvoudig bereikbaar	Ja
Bevestigingswijze	• Geklemd
Identificatiemethode	Een monstername door de asbestdeskundige met laboanalyse door een asbestlabo.
Destructieve handeling voor identificatie	Nee

- Zorg voor een veilig beheer. Vermijd het beschadigen van het asbestmateriaal. Controleer de toestand jaarlijks op wijzigingen.

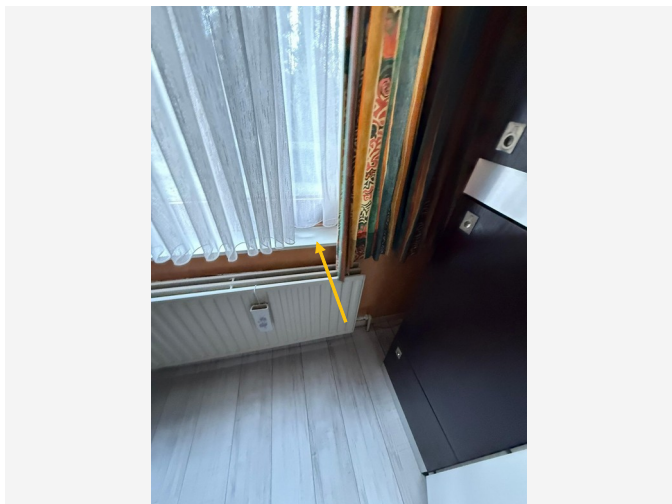
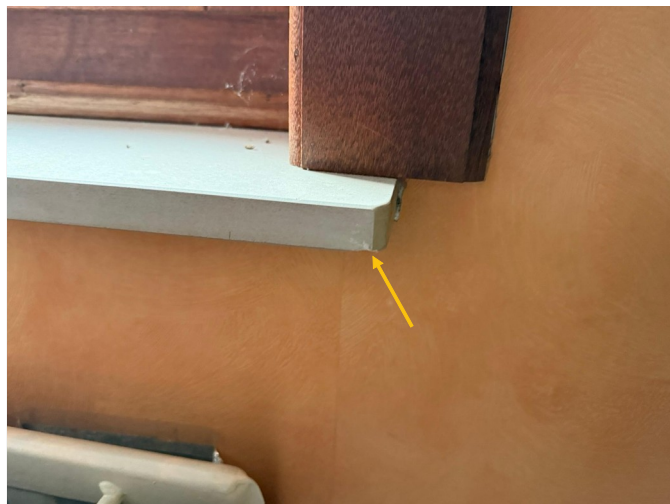
Het asbestmateriaal valt onder de mijlpaal van 2040.

Eindbeoordeling materiaalrisico	Laag materiaalrisico en/of verlaagde kans op vezelvrijgave
---------------------------------	--

#	Type	Referentie	Resultaat
3.1	Puntmonster	ST 4	Chrysotiel

Beschrijving	Vensterbanken + entreports
Omgeving	Binnen
Primaire drager	Vloer
Asbestmateriaal	Plaat, paneel, tablet - Type Massal
Bindmiddel van asbestmateriaal	Cement
Gebondenheid op basis van bindmiddel	Hecht
Hoeveelheid (oppervlakte - dikte - aantal)	• 0,40 m <sup>2</sup> - 1,50 cm - 6 stuks
Totaal volume	0,036 m <sup>3</sup>
Eenvoudig bereikbaar	Ja
Bevestigingswijze	• Geklemd
Identificatiemethode	Een monstername door de asbestdeskundige met laboanalyse door een asbestlabo.
Destructieve handeling voor identificatie	Nee

- Zorg voor een veilig beheer. Vermijd het beschadigen van het asbestmateriaal. Controleer de toestand jaarlijks op wijzigingen.

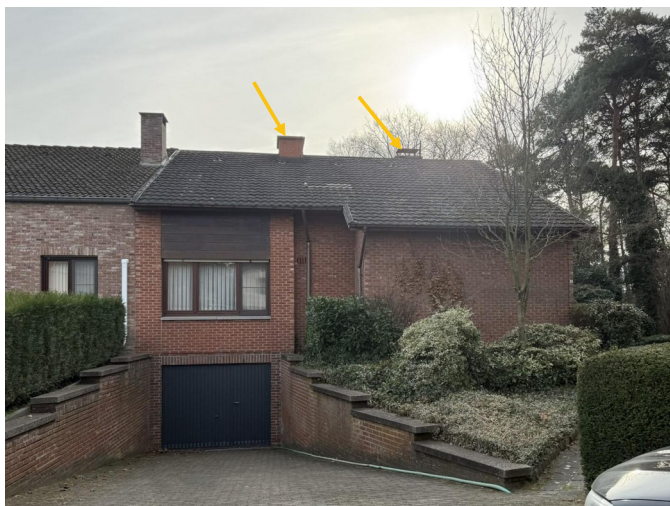
*Situeringfoto*

**Reden:** Er is geen volledige risicobeoordeling mogelijk

**Uitleg van de asbestdeskundige:** De binnenzijde van de rookgaskanalen zijn niet inspecteerbaar zonder destructieve handelingen.

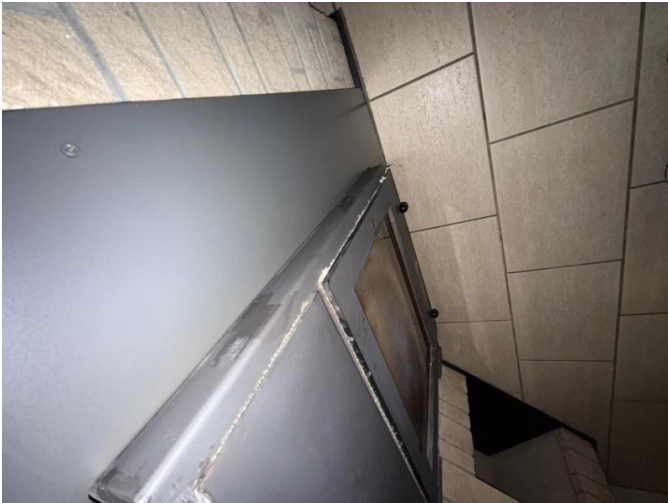
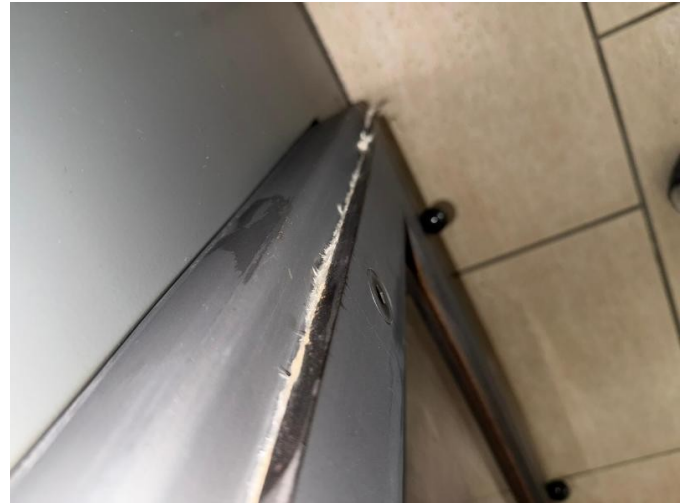
De koord in de kachel is glimmend, dit is niet asbest verdacht.

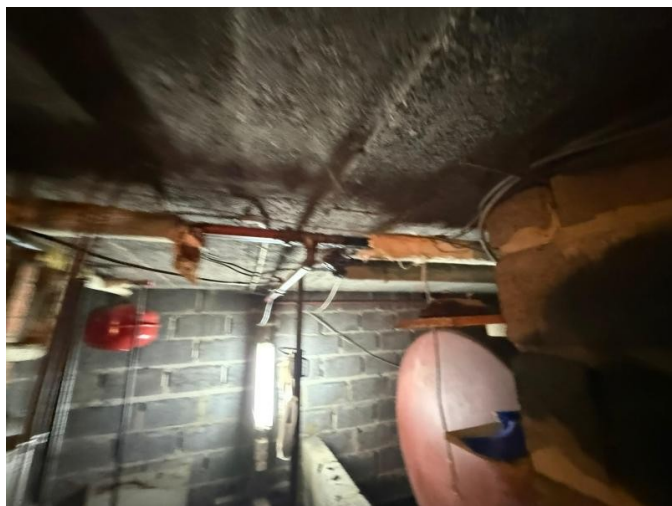
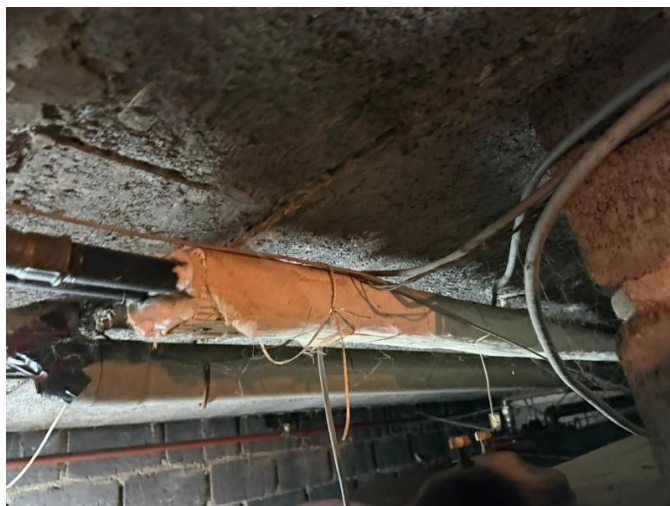
Geen asbest

#	Type	Referentie	Resultaat
7.1	Mengmonster	ST 8	Geen asbest
7.2	Mengmonster	ST 9	Geen asbest

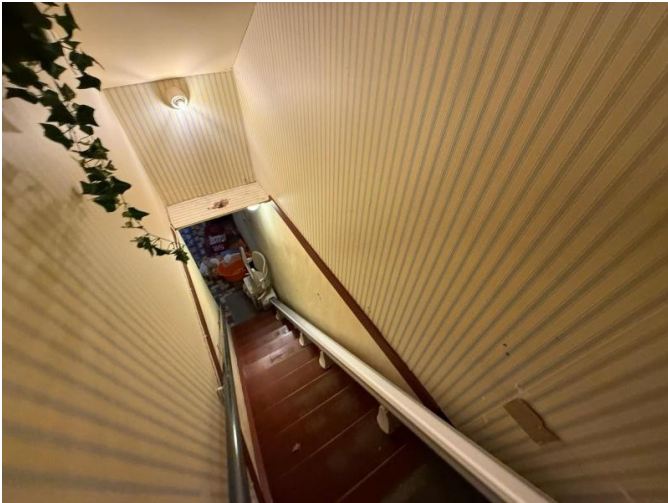
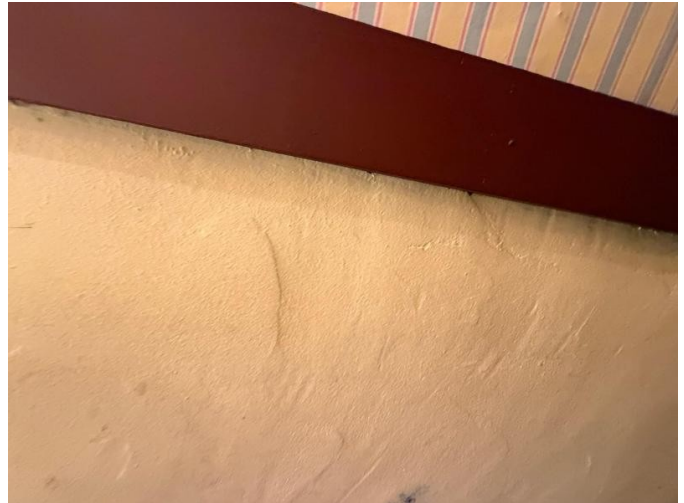
## Fiche 8: Pleisterwerk muren

Geen asbest

#	Type	Referentie	Resultaat
8.1	Mengmonster	ST 1	Geen asbest

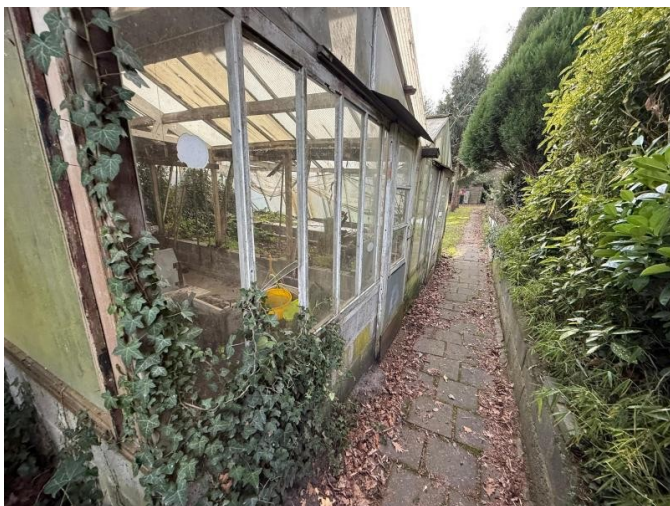
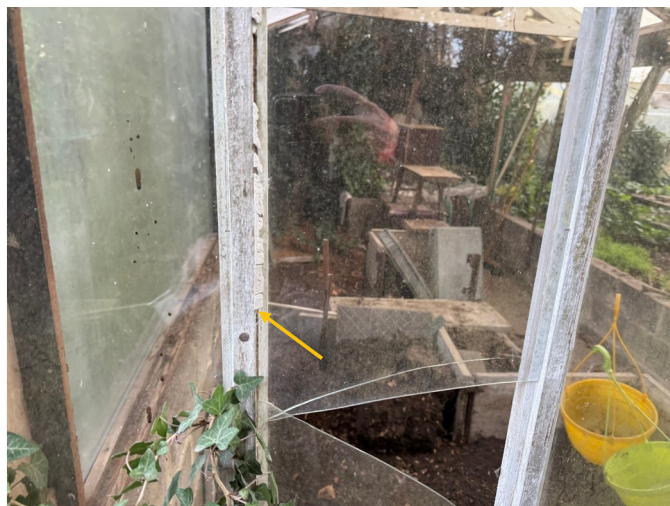
## Fiche 9: Mastiek ramen

Geen asbest

#	Type	Referentie	Resultaat
9.1	Puntmonster	ST 6	Geen asbest

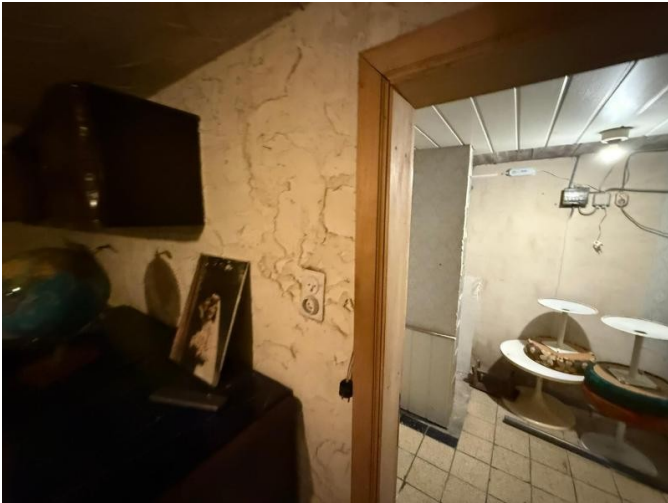
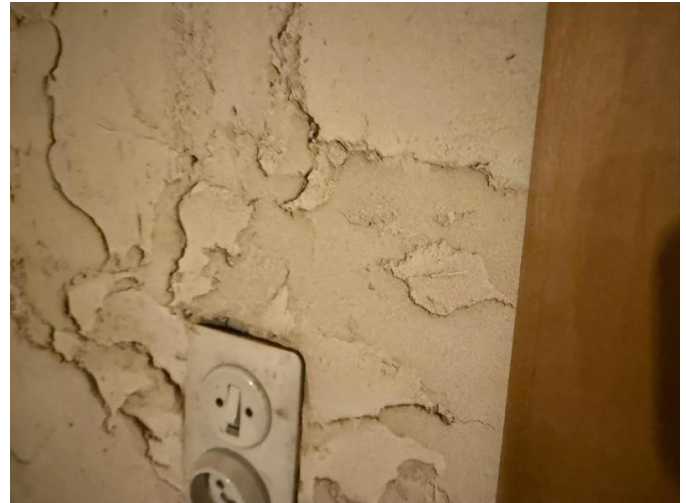
Geen asbest

#	Type	Referentie	Resultaat
10.1	Mengmonster	ST 3	Geen asbest

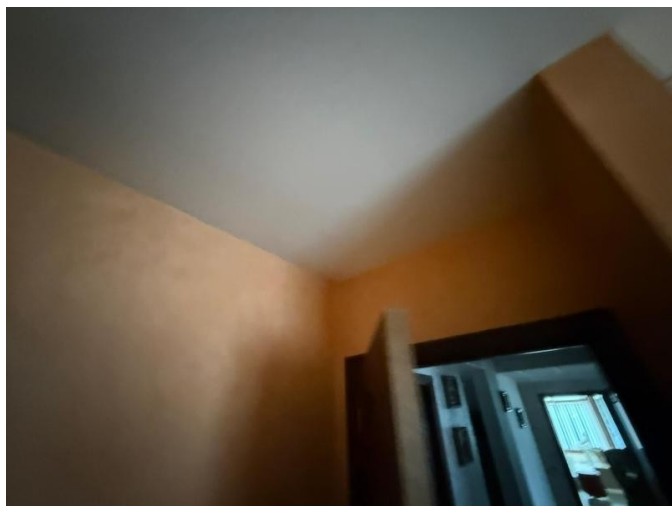
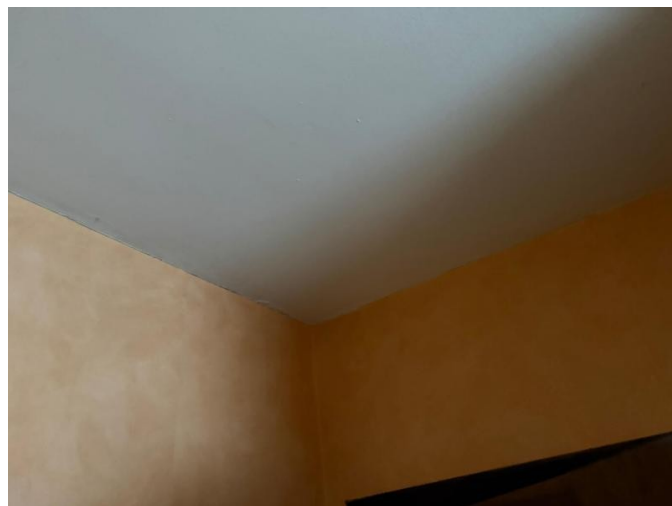
# Fiche 11: Pleisterwerk plafond

Geen asbest

#	Type	Referentie	Resultaat
11.1	Mengmonster	ST 2	Geen asbest
