# Asbestinventarisatetest

Rockxweier 23, 3600 Genk

Attestnummer : **20260312-000459.000**

Uitgegeven op : **12.03.2026**

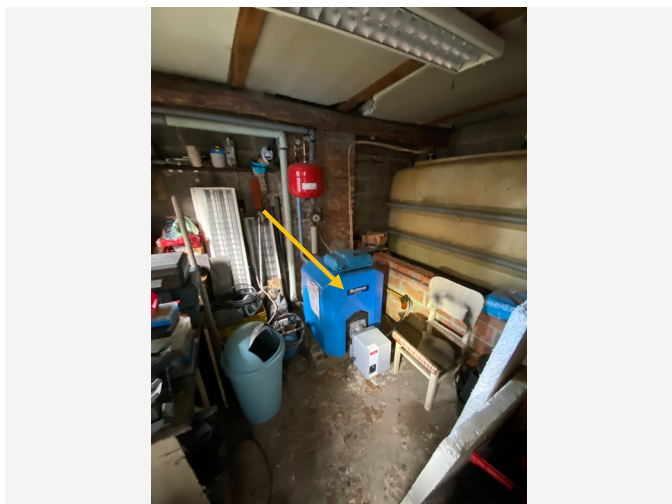
**Reden:** Er is geen volledige risicobeoordeling mogelijk

**Uitleg van de asbestdeskundige:** Asbesthoudende pakkingen en dichtingen kunnen voorkomen in oudere cv-installaties, vooral die geplaatst zijn vóór 1994. Asbest werd vroeger veel gebruikt vanwege zijn hittebestendige en isolerende eigenschappen, wat het geschikt maakte voor toepassingen zoals:

| (Asbest)materiaal | Pakking, dichting |
| Karakterisatie | Asbest (verdacht) |

Mag enkel door een erkend saneerder verwijderd worden.

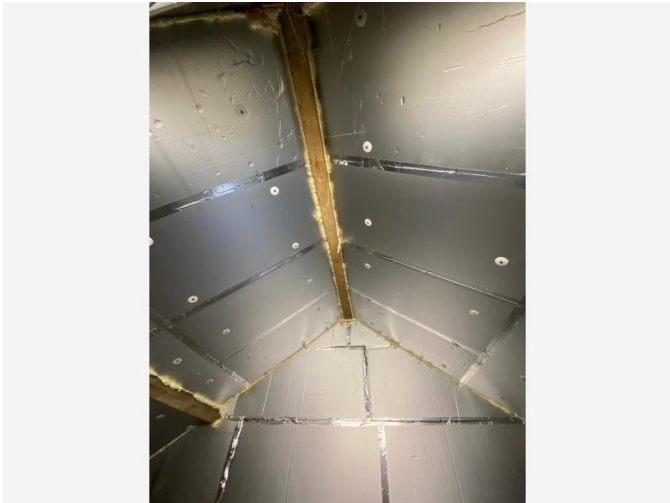
**Reden:** Het te onderzoeken materiaal situeert zich hoger dan 3,50 m te rekenen vanaf een veilige ondergrond

**Uitleg van de asbestdeskundige:** Het onderdak werd geïsoleerd langs de binnenkant en de hoogte van het dak valt boven de inspectiehoogte van 3,5m.

| (Asbest)materiaal | Plaat, paneel, tablet - Type Menuiserite |
| Karakterisatie | Asbest (verdacht) |

1. Aanvullend asbestonderzoek uit te laten voeren met behulp van passende toegangsmiddelen (bijv. hoogwerker of steiger), zodat een volledige inspectie mogelijk is;
2. Eventueel monsters te laten nemen door een gecertificeerd asbestinventarisatiebureau indien verdachte materialen worden aangetroffen;
3. Tot het moment van nader onderzoek uit te gaan van een voorzorgsprincipe, waarbij deze onderdelen als potentieel asbestverdacht worden beschouwd.

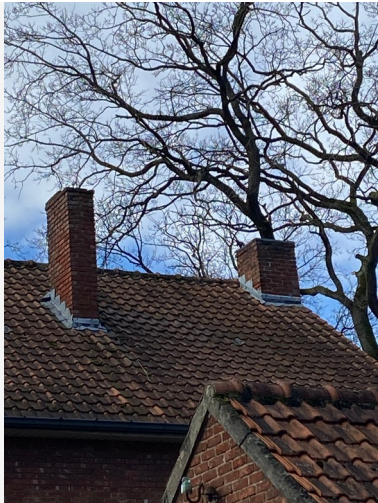
**Reden:** Het te onderzoeken materiaal situeert zich hoger dan 3,50 m te rekenen vanaf een veilige ondergrond

| (Asbest)materiaal | Rookgaskanaal |
| Karakterisatie | Asbest (verdacht) |

1. Aanvullend asbestonderzoek uit te laten voeren met behulp van passende toegangsmiddelen (bijv. hoogwerker of steiger), zodat een volledige inspectie mogelijk is;
2. Eventueel monsters te laten nemen door een gecertificeerd asbestinventarisatiebureau indien verdachte materialen worden aangetroffen;
3. Tot het moment van nader onderzoek uit te gaan van een voorzorgsprincipe, waarbij deze onderdelen als potentieel asbestverdacht worden beschouwd.

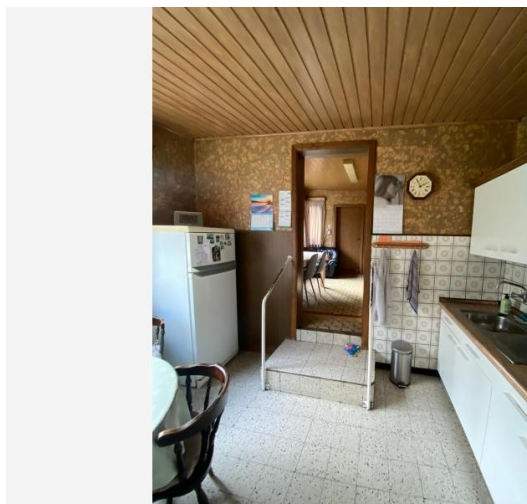
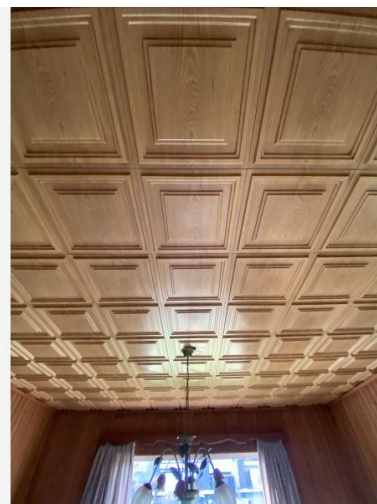
In al de ruimtes werden de plafonds afgewerkt met hout of isolatiemateriaal. Het is onduidelijk welke materialen zich bevinden achter deze afwerking. In kader van renovatie en afbraakwerken is het aangeraden een destructieve inventaris te laten opmaken om asbest volledig uit te sluiten.

| Basis voor advies | De asbestdeskundige beoordeelt het materiaal als asbesthoudend op basis van een beoordeling met het blote oog. |

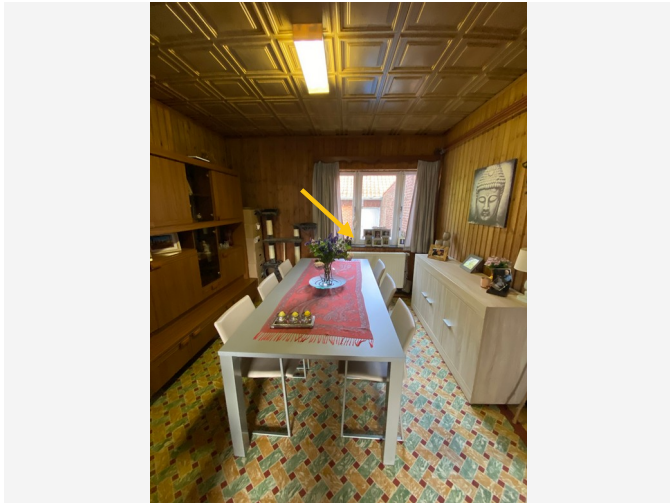
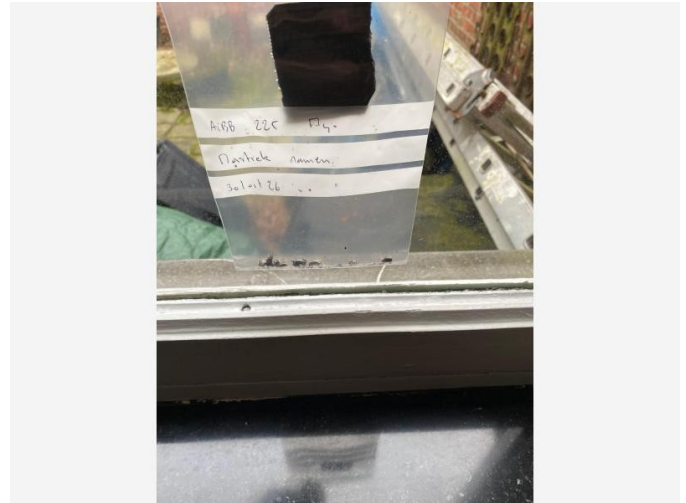
## Fiche 5: Afdichtingsmaterialen ramen

Geen asbest

| Opmerking | Dit gewicht is een inschatting. Betreft de mastiek van de oude houten ramen. |

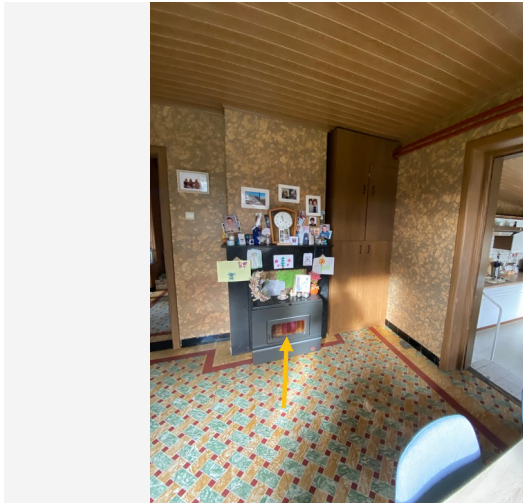
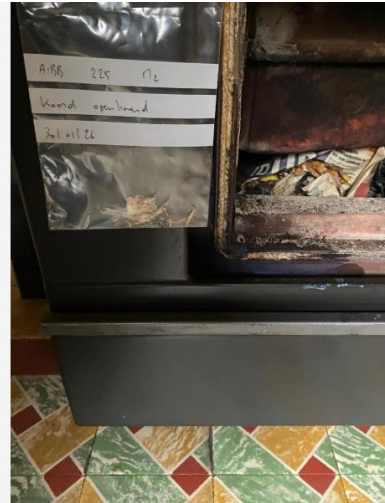
## Fiche 6: Koord openhaard

Geen asbest

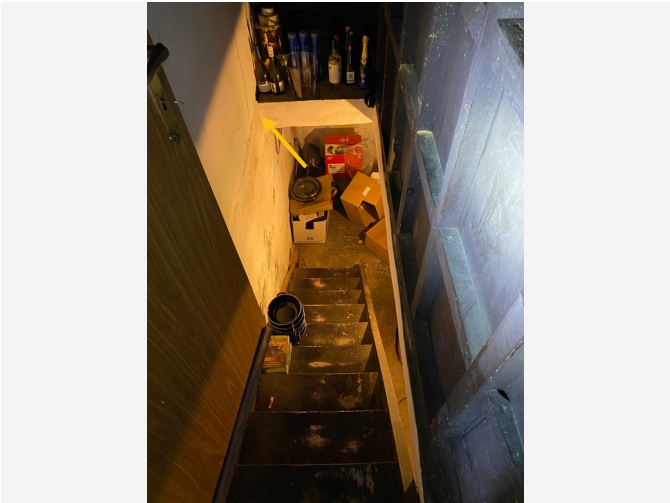
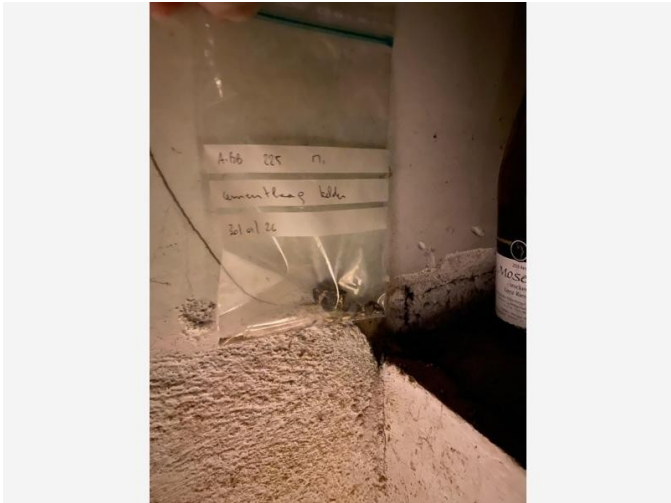
# Fiche 7: Cementlaag (kelder)

Geen asbest

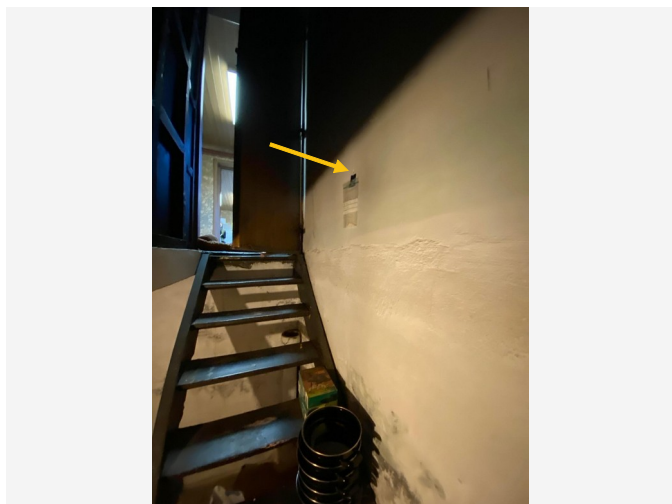
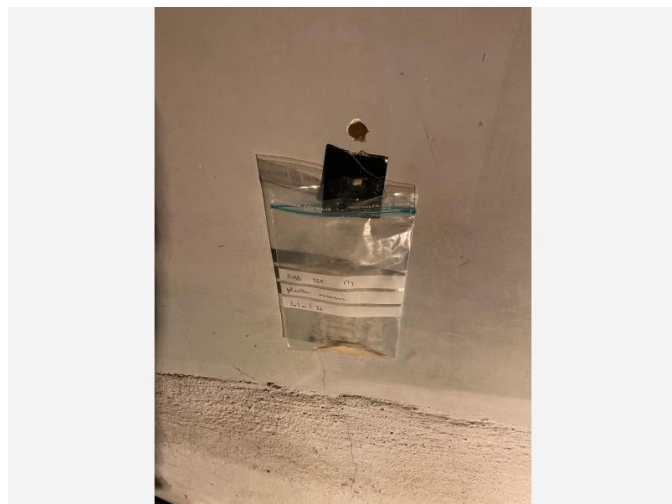
## Fiche 8: Pleister muren

Geen asbest

| Opmerking | Er werd een staal genomen van het pleisterwerk aan de trap naar de kelder, in de slaapkamer en in de inkomhal. Er werden veel muren langs de binnenkant geïsoleerd waardoor het niet duidelijk is hoeveel pleisterwerk er precies aanwezig is. |

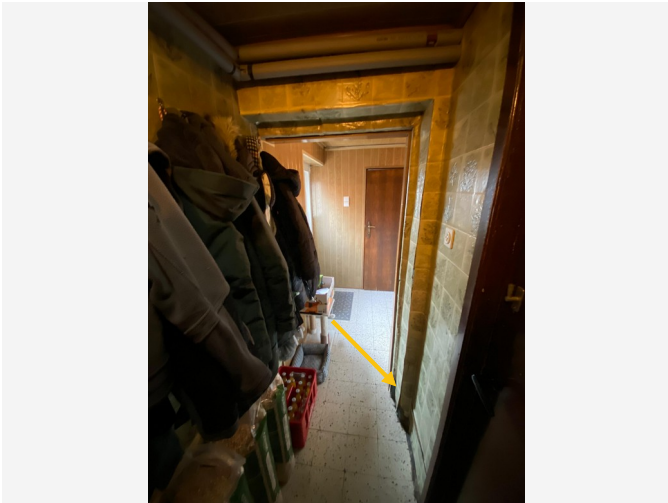
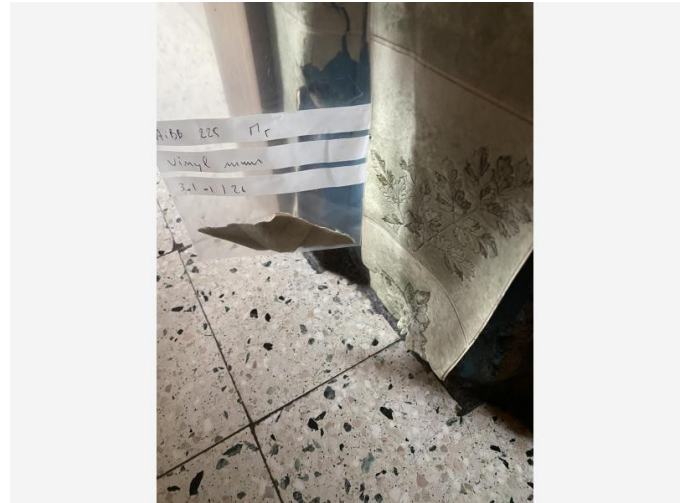
## Fiche 9: Vinyl wandbekleding

Geen asbest

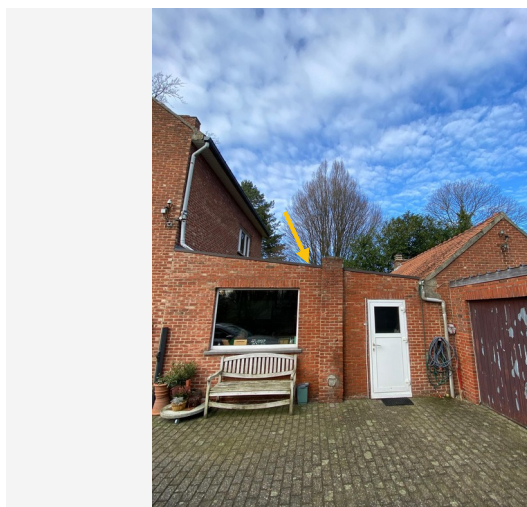
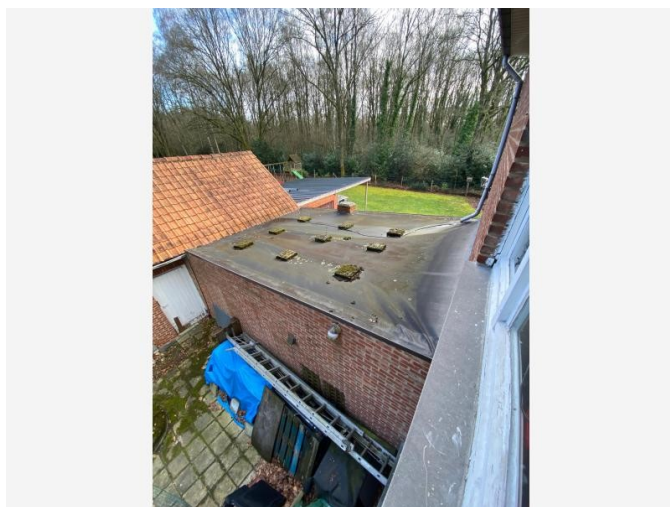
### Fiche 10: Dakbedekking plat dak

| Beschrijving | Notitie | Terug te vinden op plannen |
|---|---|---|
| Fiche 10: Dakbedekking plat dak | Het plat dak werd afgewerkt met EPDM-folie. | Plan 1.7: Dak |

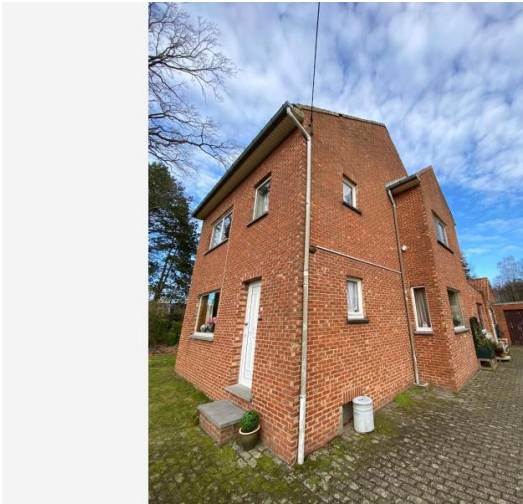
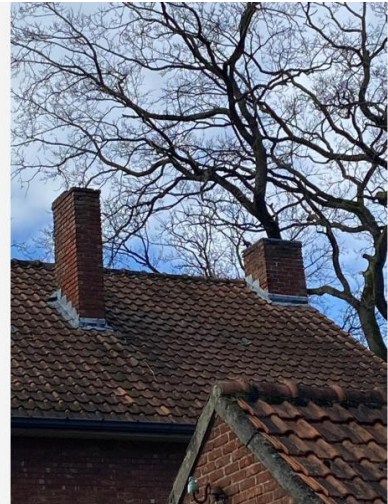
## Fiche 11: Dakbedekking (hoofddak)

| Beschrijving | Notitie | Terug te vinden op plannen |
|---|---|---|
| Fiche 11: Dakbedekking (hoofddak) | Het hoofddak werd afgewerkt met dakpannen. | Plan 1.7: Dak |

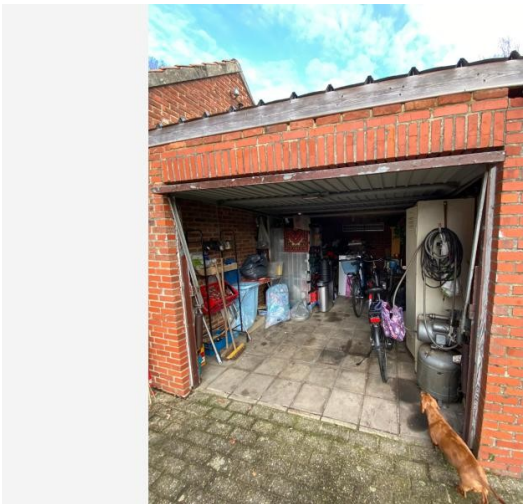
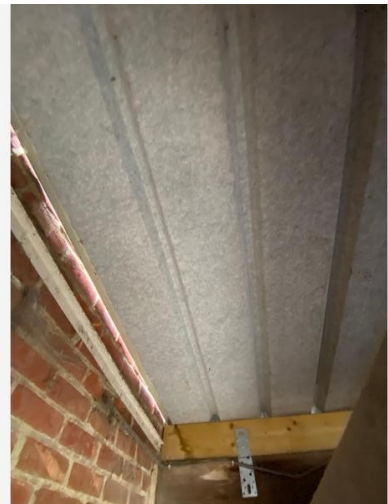
## Fiche 12: Dakbedekking (garage en carport)

| Beschrijving | Notitie | Terug te vinden op plannen |
|---|---|---|
| Fiche 12: Dakbedekking (garage en carport) | Het dak werd afgewerkt met gewafelde dakpanelen met isolatie. | Plan 1.7: Dak<br>Plan 1.8: Dak |

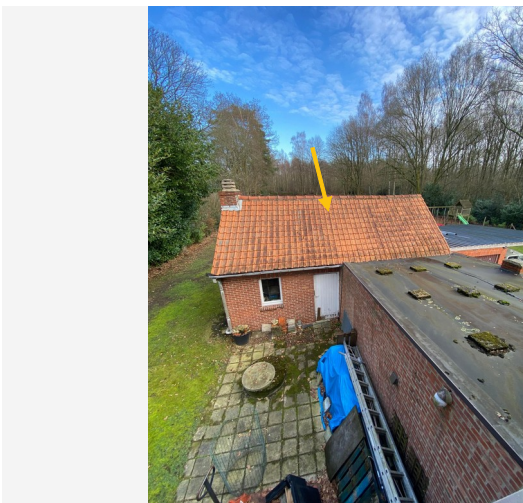
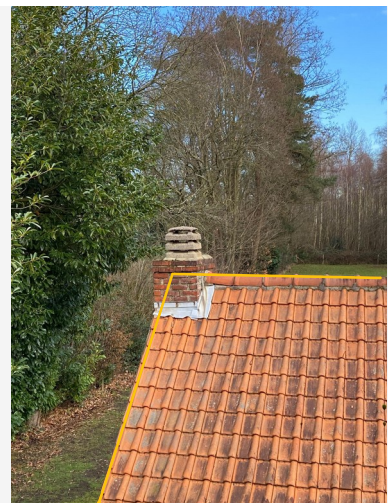
## Fiche 13: Dakbedekking (stookruimte + badkamer)

| Beschrijving | Notitie | Terug te vinden op plannen |
|---|---|---|
| Fiche 13: Dakbedekking (stookruimte + badkamer) | De constructie met de badkamer, wc en cv-ruimte werd afgewerkt met dakpannen. | Plan 1.7: Dak |
