Asbestinventarisatetest

Parklaan 1, 3600 Genk

Attestnummer : 20230216-000406.001

Uitgegeven op : 16.02.2023

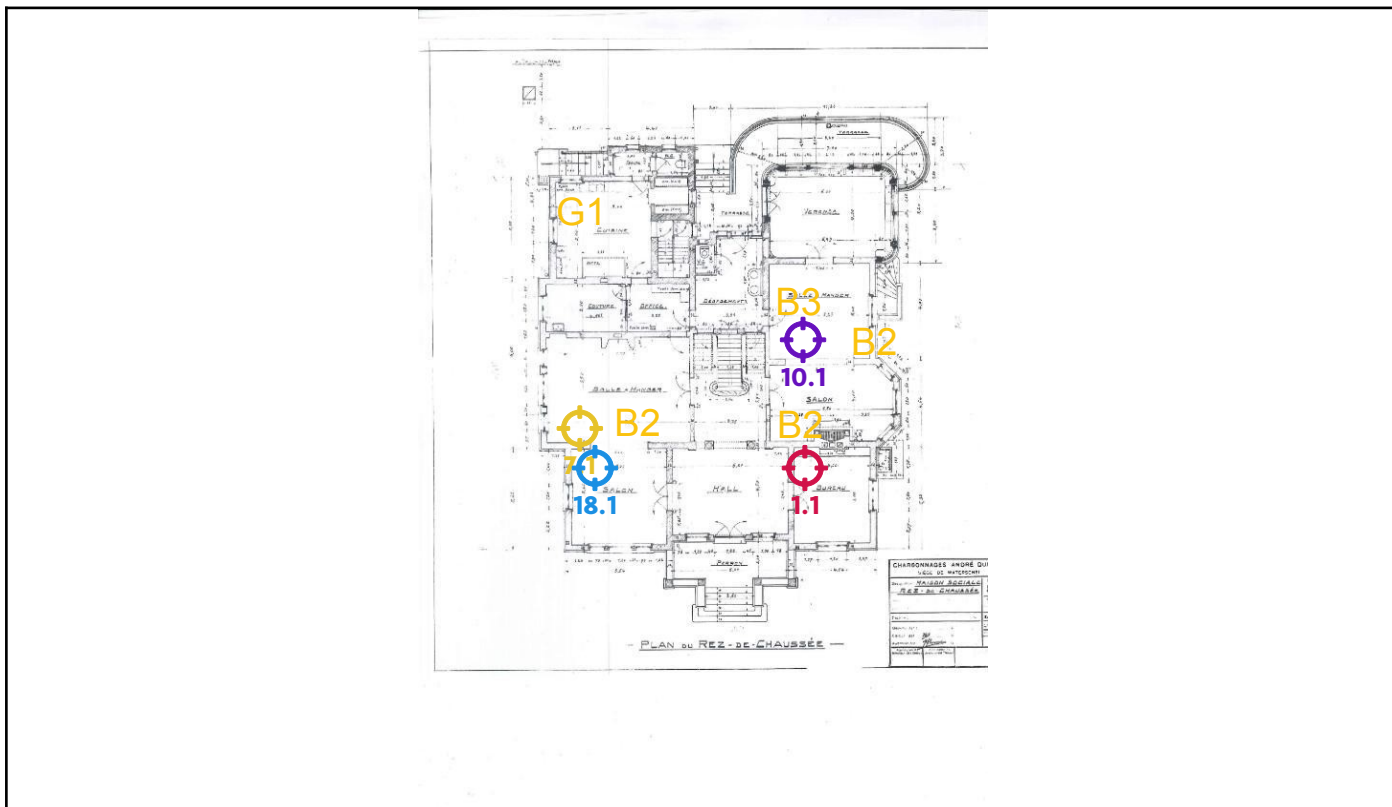
Plan 1.1: gelijkvloers - gebruikt als kelder

Beschrijving	Type	Actie
1. B1 - kelder, karton doos met leidingisolatie	Asbestmateriaal	Dringend verwijderen
1.1 Code: FBC-ID 2301107-001	Puntmonster	-
7. B2 - asbest pakkingen tussen de flens koppelingen	Asbestmateriaal	Zorgvuldig beheren
7.1 Code: FBC-ID 2301107-002	Puntmonster	-
10. B3 - oude wasmachine met asbestpakkingen	Roerend goed	-
10.1 Code: R21-22746-003	Puntmonster	-
14. G1 - Gresbuizen afvoeren	Geen asbest	-
18. MM03 - kelder, plafondbepleistering	Geen asbest	-
18.1 Code: FBC-ID 2301107-003	Mengmonster	-

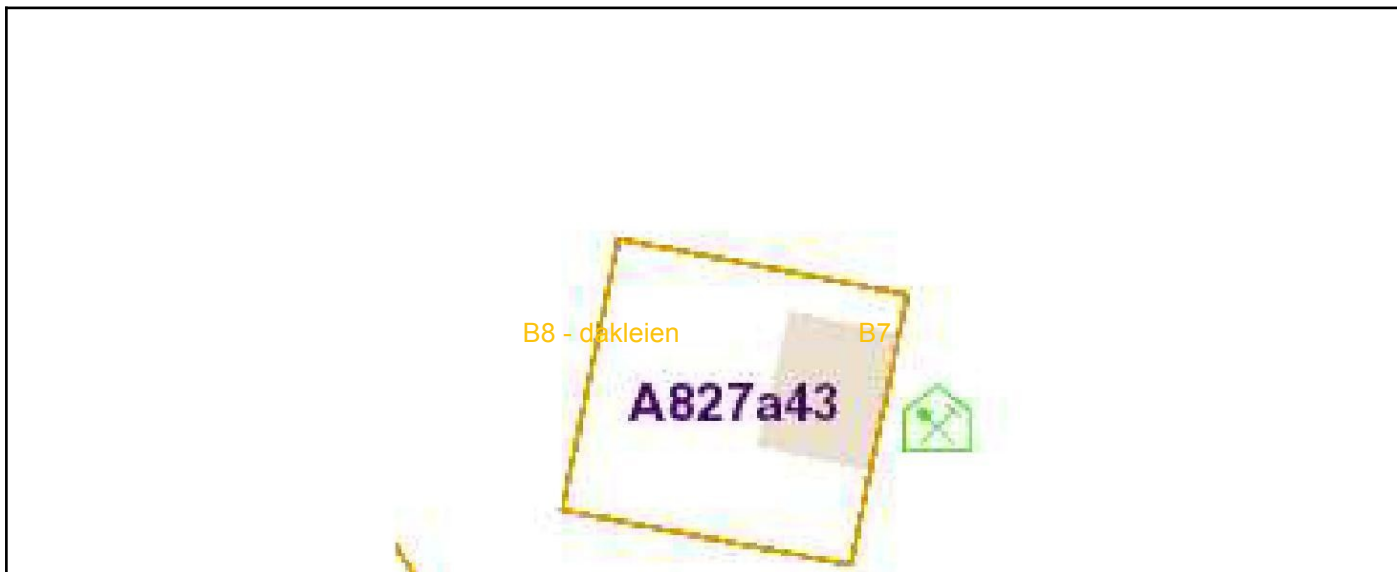
Plan 4.1: Kadasterplan Tuingebouwen

Beschrijving	Type	Actie
2. B7 - tuingebouw - konijnenhok - dakleien	Asbestmateriaal	Verwijderen
3. B8 - tuingebouw - duiventil - dakleien	Asbestmateriaal	Verwijderen

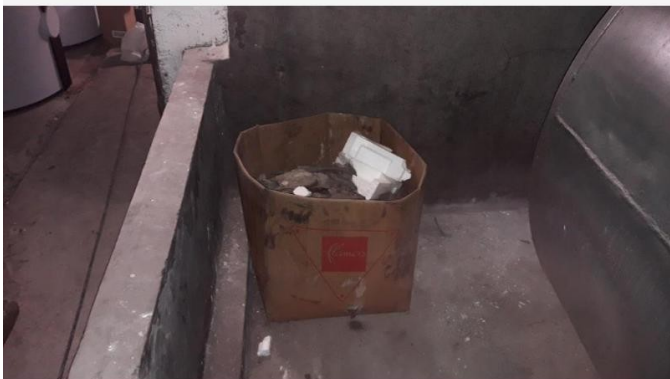
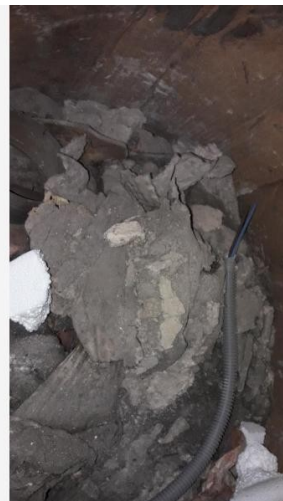
Fiche 1: B1 - kelder, karton doos met leidingisolatie

Asbestmateriaal - afvalstof

#	Type	Referentie	Resultaat
1.1	Puntmonster	FBC-ID 2301107-001	Chrysotiel

Beschrijving	B1 - kelder, karton doos met leidingisolatie
Type afvalstof	Betreft stock-voorraad of gedemonteerde asbestmaterialen
Aanwezige resten	Geen resten aanwezig
Omgeving	Binnen
Primaire drager	HVAC infrastructuur en uitrusting
Asbestmaterialen	<ul style="list-style-type: none">In-situ afwerkingslagen - Thermische isolatie
Bindmiddel van asbestmateriaal	Gips - kalk
Gebondenheid op basis van bindmiddel	Niet-hechtgebonden
Hoeveelheid (gewicht - aantal)	<ul style="list-style-type: none">25,00 kg - 1 stuk
Totaal gewicht	25,00 kg
Eenvoudig bereikbaar	Ja
Identificatiemethode	Vaststelling met monstername
Opmerking	Het betreft hier een karton doos met allerlei afval, waaronder glaswol en bruin, asbesthoudend gips, gelijk aan de vroegere isolatie van de cv-leidingen

Dringend verwijderen

- Verwijder het asbestafval.

- Eenvoudige handelingen: enkel door erkend asbestverwijderaar zeer zwak materiaal - ter plaatse in zijn geheel verpakken en omgeving reinigen

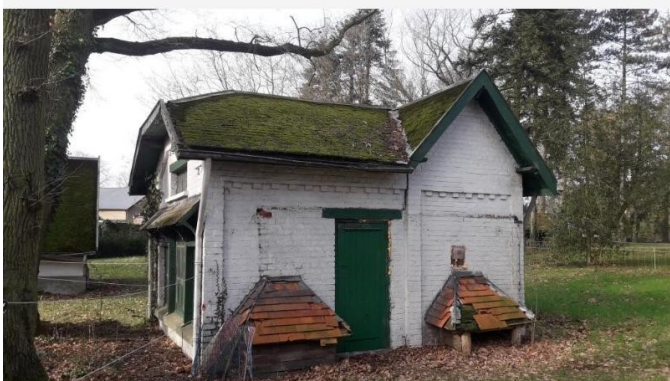
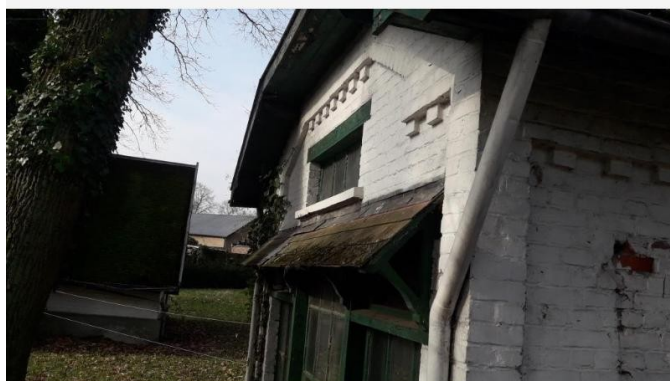
Eindbeoordeling materiaalrisico	Verhoogd materiaalrisico en/of verhoogde kans op vezelvrijgave
Opmerking	Oude dakleien

Gebondenheid	Categorie 1: hechtgebonden in oorsprong
Asbestsoort (vezeltype)	Crocidoliet aanwezig
Asbestconcentratie	Laag (< 50%)
Afschermingsgraad van het gehele materiaal	Geheel of deels vrij aan de buitenlucht
Toestand van het materiaal	Matig beschadigd, matig verweerd

Beschrijving	B7 - tuingebouw - konijnenhok - dakleien
Omgeving	Buiten
Primaire drager	Schuin dak
Asbestmateriaal	Dak- en gevelbekleding - Lei, shingle
Bindmiddel van asbestmateriaal	Cement
Gebondenheid op basis van bindmiddel	Hecht
Hoeveelheid (oppervlakte - aantal)	• 45,00 m ² - 1 stuk
Totale oppervlakte	45,00 m ²

Verwijderen

- Verwijder dit asbestmateriaal zo snel mogelijk. Volg de toestand goed op.
- Hemelwater dat afspoelt van asbestcement daken of gevels kan asbestdeeltjes bevatten. Gebruik het enkel voor gesloten circuits (bv. spoelen toiletten). Reinig na het vervangen van het dak of de gevel de dakgoten en regenwaterput of -ton om asbesthoudend sediment of slib te verwijderen

- Eenvoudige handelingen: mag via doe-het-zelf of door werknemer(s) met opleidingsattest eenvoudige handelingen
Buiten toepassing
- Werknemer: Verwijdering mag enkel gebeuren door voor asbest opgeleid personeel conform de Codex over welzijn op het werk van boek VI, titel 3.

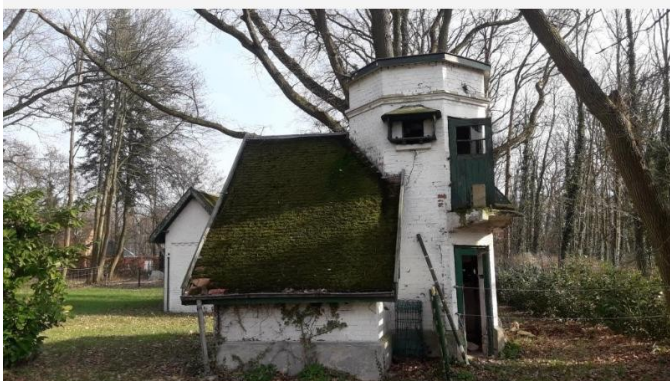
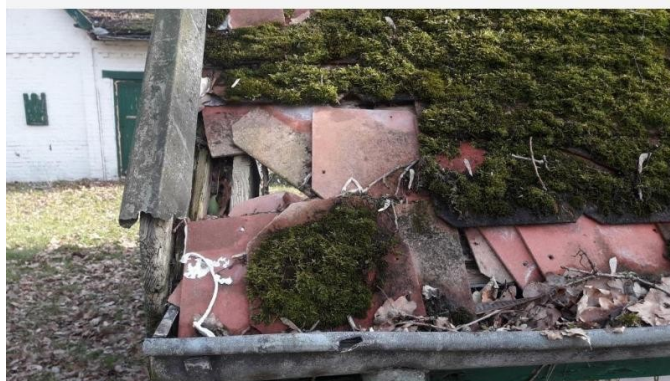
Eindbeoordeling materiaalrisico	Verhoogd materiaalrisico en/of verhoogde kans op vezelvrijgave
---------------------------------	--

Gebondenheid	Categorie 1: hechtgebonden in oorsprong
Asbestsoort (vezeltype)	Crocidoliet aanwezig
Asbestconcentratie	Laag (< 50%)
Afschermingsgraad van het gehele materiaal	Geheel of deels vrij aan de buitenlucht
Toestand van het materiaal	Matig beschadigd, matig verweerd

Beschrijving	B8 - tuingebouw - duiventil - dakleien
Omgeving	Buiten
Primaire drager	Schuin dak
Asbestmateriaal	Dak- en gevelbekleding - Lei, shingle
Bindmiddel van asbestmateriaal	Cement
Gebondenheid op basis van bindmiddel	Hecht
Hoeveelheid (oppervlakte - aantal)	• 50,00 m ² - 1 stuk
Totale oppervlakte	50,00 m ²
Eenvoudig bereikbaar	Ja

Verwijderen

- Verwijder dit asbestmateriaal zo snel mogelijk. Volg de toestand goed op.
- Hemelwater dat afspoelt van asbestcement daken of gevels kan asbestdeeltjes bevatten. Gebruik het enkel voor gesloten circuits (bv. spoelen toiletten). Reinig na het vervangen van het dak of de gevel de dakgoten en regenwaterput of -ton om asbesthoudend sediment of slib te verwijderen

- Eenvoudige handelingen: mag via doe-het-zelf of door werknemer(s) met opleidingsattest eenvoudige handelingen
Buiten toepassing
Werknemer: Verwijdering mag enkel gebeuren door voor asbest opgeleid personeel conform de Codex over welzijn op het werk van boek VI, titel 3.

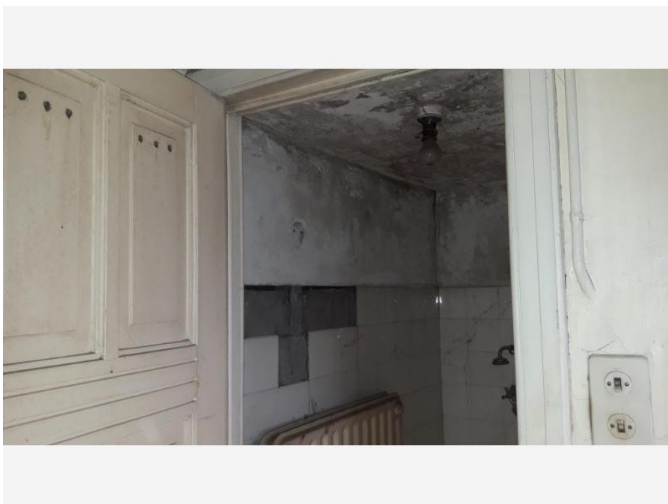
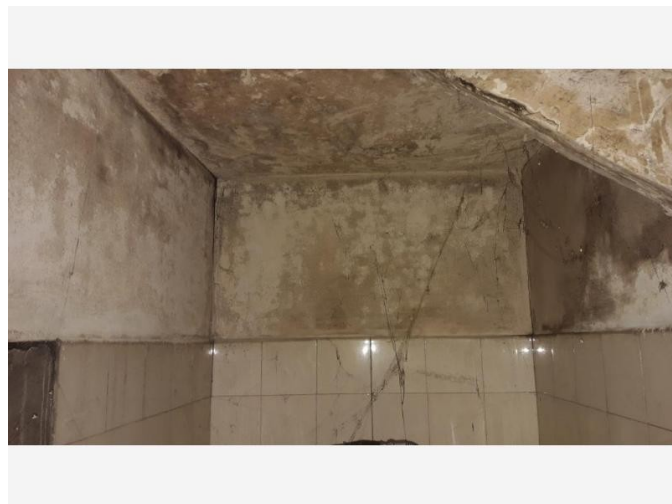
Eindbeoordeling materiaalrisico	Zeer laag materiaalrisico en/of zeer lage kans op vezelvrijgave
---------------------------------	---

Gebondenheid	Categorie 1: hechtgebonden in oorsprong
Asbestsoort (vezeltype)	Alleen chrysotiel
Asbestconcentratie	Laag (< 50%)
Afschermingsgraad van het gehele materiaal	Niet stootvaste afscherming
Toestand van het materiaal	Onbeschadigd, niet verweerd

#	Type	Referentie	Resultaat
4.1	Puntmonster	FBC-ID 2301107-009	Chrysotiel

Beschrijving	B6 - zolder - platen wanden douche
Omgeving	Binnen
Primaire drager	Binnenwand
Asbestmateriaal	Plaat, paneel, tablet - Generiek
Bindmiddel van asbestmateriaal	Cement
Gebondenheid op basis van bindmiddel	Hecht

Hoeveelheid (oppervlakte - dikte - aantal)	<ul style="list-style-type: none">• 2,00 m² - 0,60 cm - 1 stuk
Totaal volume	0,012 m ³
Eenvoudig bereikbaar	Ja
Bevestigingswijze	<ul style="list-style-type: none">• Geklemd
Identificatiemethode	Vaststelling met monstername
Destructieve handeling voor identificatie	Nee
Opmerking	Platen bovenzijde wanden douche

Zorgvuldig beheren

- Zorg voor een veilig beheer en verwijder dit asbestmateriaal wanneer het bij werken eenvoudig bereikbaar wordt. Controleer de toestand jaarlijks op wijzigingen.
- Verwijder dit asbestmateriaal zo snel mogelijk. Volg de toestand goed op.

- Eenvoudige handelingen: mag via doe-het-zelf of door werknemer(s) met opleidingsattest eenvoudige handelingen
beperkte hoeveelheid - platen zijn zijn geheel te verwijderen door loskappen omliggend tegelwerk
Werknemer: Verwijdering mag enkel gebeuren door voor asbest opgeleid personeel conform de Codex over welzijn op het werk van boek VI, titel 3.

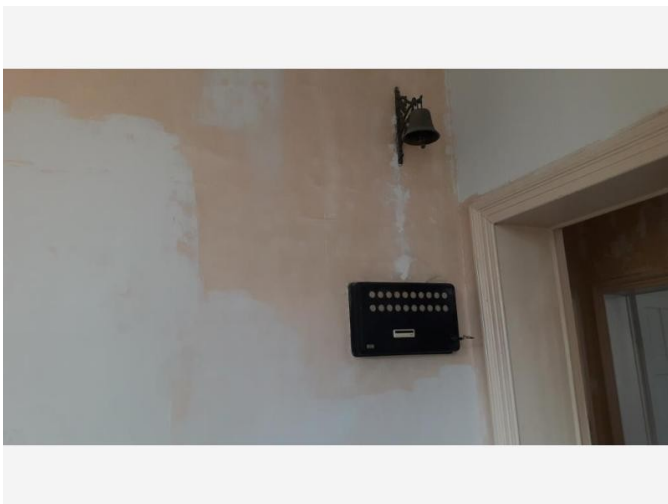
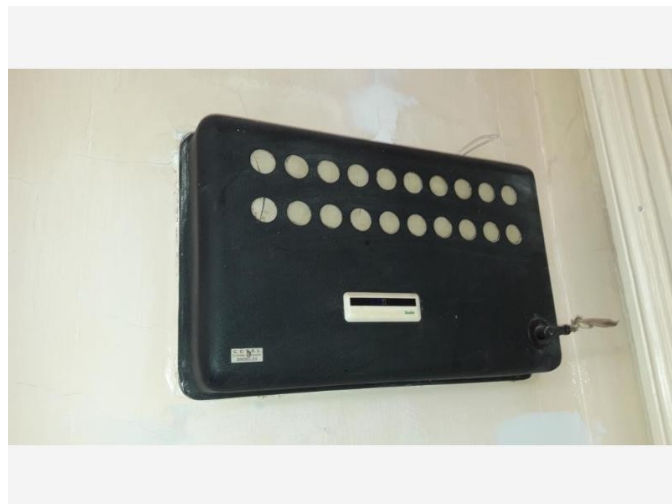
Eindbeoordeling materiaalrisico	Zeer laag materiaalrisico en/of zeer lage kans op vezelvrijgave
---------------------------------	---

Gebondenheid	Categorie 1: hechtgebonden in oorsprong
Asbestsoort (vezeltype)	Alleen chrysotiel
Asbestconcentratie	Laag (< 50%)
Afschermingsgraad van het gehele materiaal	Niet stootvaste afscherming
Toestand van het materiaal	Onbeschadigd, niet verweerd

Beschrijving	B9 - keuken - oude bakeliet elektrische doos
Omgeving	Binnen
Primaire drager	Binnenwand
Asbestmateriaal	Plaat, paneel, tablet - Type Bakeliet
Bindmiddel van asbestmateriaal	Kunststof of -hars
Gebondenheid op basis van bindmiddel	Hecht
Hoeveelheid (oppervlakte - dikte - aantal)	• 0,50 m ² - 0,50 cm - 1 stuk
Totaal volume	0,003 m ³
Eenvoudig bereikbaar	Ja
Bevestigingswijze	• Geklemd
Identificatiemethode	Vaststelling zonder monsternamen

Destructieve handeling voor identificatie	Nee
Opmerking	Oude bakeliet kan asbesthoudend zijn.

Zorgvuldig beheren

- Zorg voor een veilig beheer en verwijder dit asbestmateriaal wanneer het bij werken eenvoudig bereikbaar wordt. Controleer de toestand jaarlijks op wijzigingen.

- Eenvoudige handelingen: mag via doe-het-zelf of door werknemer(s) met opleidingsattest eenvoudige handelingen
In zijn geheel te verwijderen

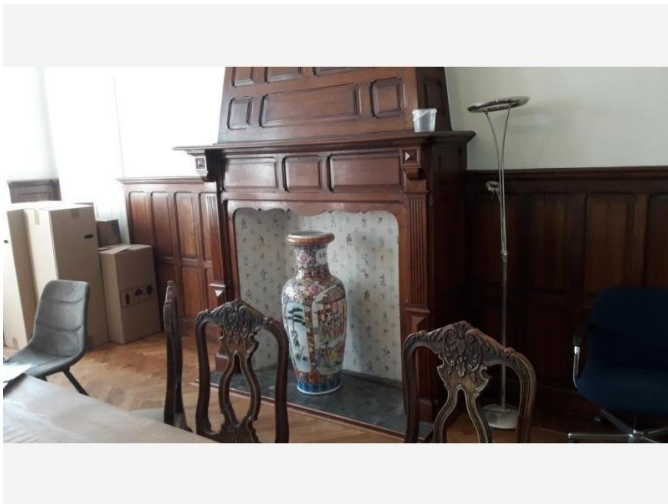
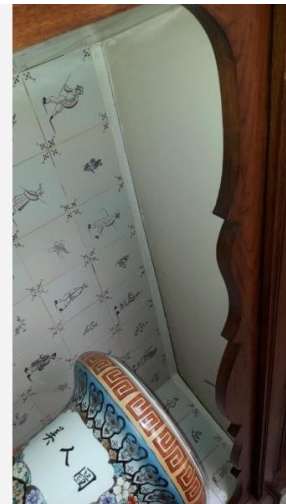
Eindbeoordeling materiaalrisico	Zeer laag materiaalrisico en/of zeer lage kans op vezelvrijgave
---------------------------------	---

Gebondenheid	Categorie 1: hechtgebonden in oorsprong
Asbestsoort (vezeltype)	Alleen chrysotiel
Asbestconcentratie	Laag (< 50%)
Afschermingsgraad van het gehele materiaal	Niet stootvaste afscherming
Toestand van het materiaal	Onbeschadigd, niet verweerd

Beschrijving	B4 - woonkamer plaat type glasal in schouw
Omgeving	Binnen
Primaire drager	Schacht-koker (technisch)
Asbestmateriaal	Plaat, paneel, tablet - Geëmailleerd, type Glasal
Bindmiddel van asbestmateriaal	Cement
Gebondenheid op basis van bindmiddel	Hecht
Hoeveelheid (oppervlakte - dikte - aantal)	• 1,00 m ² - 0,32 cm - 1 stuk
Totaal volume	0,003 m ³
Eenvoudig bereikbaar	Ja
Bevestigingswijze	• Geklemd
Identificatiemethode	Vaststelling zonder monsternamen

Zorgvuldig beheren

- Zorg voor een veilig beheer en verwijder dit asbestmateriaal wanneer het bij werken eenvoudig bereikbaar wordt. Controleer de toestand jaarlijks op wijzigingen.

- Eenvoudige handelingen: mag via doe-het-zelf of door werknemer(s) met opleidingsattest eenvoudige handelingen
beperkte hoeveelheid - plaat ingeklemd

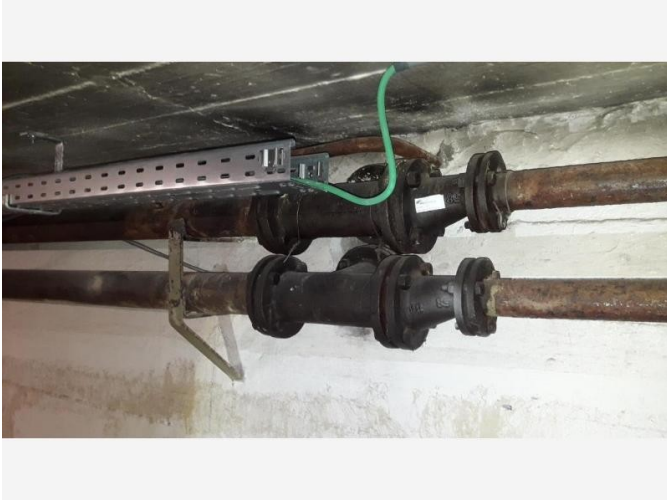
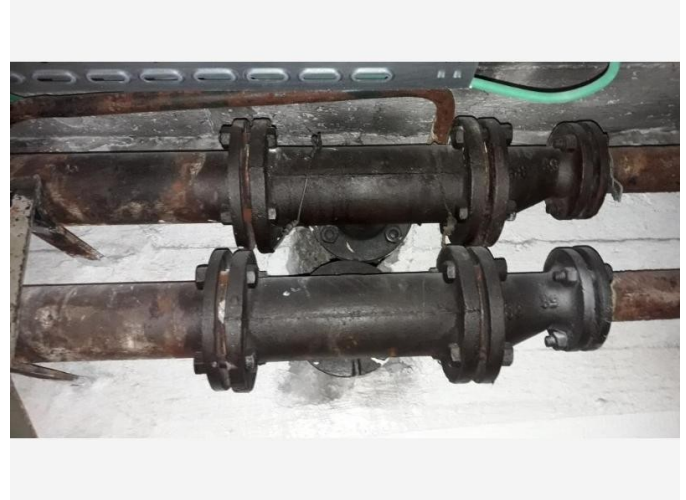
Fiche 7: B2 - asbest pakkingen tussen de flenskoppelingen

Asbestmateriaal

Eindbeoordeling materiaalrisico	Zeer laag materiaalrisico en/of zeer lage kans op vezelvrijgave
---------------------------------	---

Beschrijving	B2 - asbest pakkingen tussen de flens koppelingen
Omgeving	Binnen
Primaire drager	HVAC infrastructuur en uitrusting
Asbestmateriaal	Pakking, dichting
Bindmiddel van asbestmateriaal	Karton - papier - viltachtig
Gebondenheid op basis van bindmiddel	Niet-hechtgebonden

Hoeveelheid (gewicht - aantal)	<ul style="list-style-type: none"> • 0,15 kg - 24 stuks
Totaal gewicht	3,60 kg
Eenvoudig bereikbaar	<p>Nee</p> <ul style="list-style-type: none"> • Verwijdering tast de bouwkundige integriteit aan.
Bevestigingswijze	<ul style="list-style-type: none"> • Geklemd
Identificatiemethode	Vaststelling met monstername
Destructieve handeling voor identificatie	Nee
Opmerking	Pakkingen tussen de flenskoppelingen cv-leidingen

Zorgvuldig beheren

- Zorg voor een veilig beheer en verwijder dit asbestmateriaal wanneer het bij werken eenvoudig bereikbaar wordt. Controleer de toestand jaarlijks op wijzigingen.

- Eenvoudige handelingen: mag via doe-het-zelf of door werknemer(s) met opleidingsattest eenvoudige handelingen pakkingen / dichtingen fixeren tijdens demontage

Werknemer: Verwijdering mag enkel gebeuren door voor asbest opgeleid personeel conform de Codex over welzijn op het werk van boek VI, titel 3.

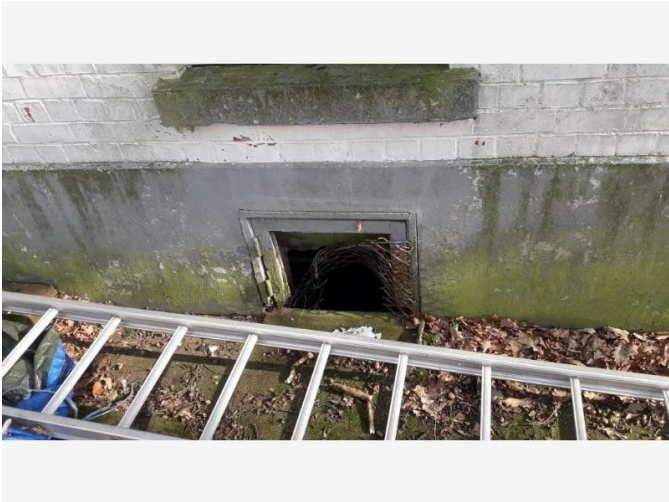
Fiche 9: Zichtbare kelder onder paardenstal - geen toegang

Beperking

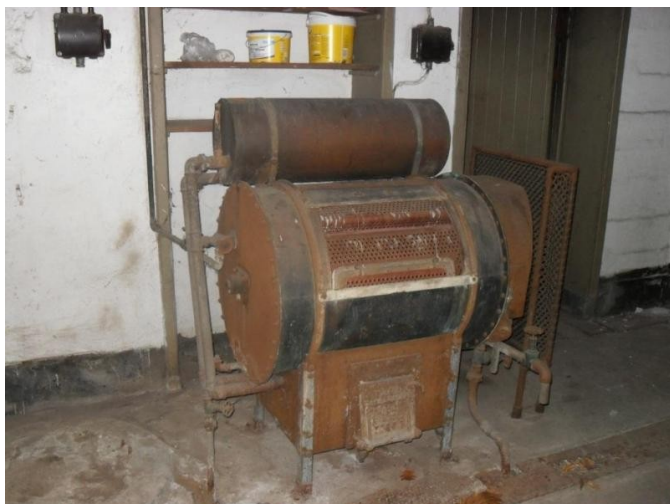
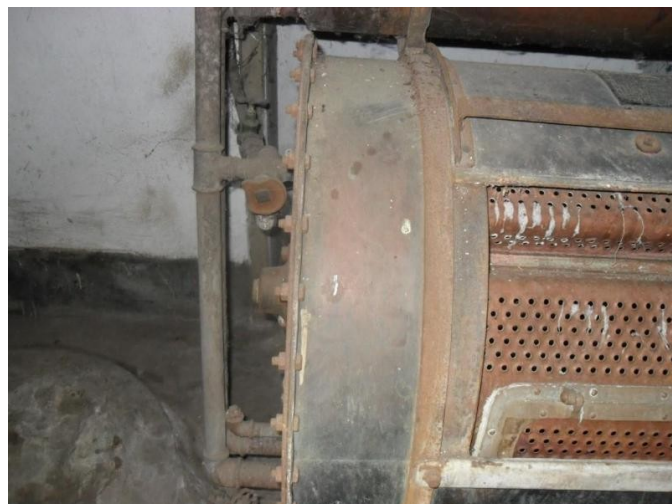
Beschrijving	B3 - oude wasmachine met asbestpakkingen
Omgeving	Binnen
Primaire drager	Gedemonteerd of buitengebruik gesteld materiaal
Asbesttoepassing	Pakking, dichting
Bindmiddel van asbesttoepassing	Karton - papier - viltachtig
Gebondenheid op basis van bindmiddel	Niet-hechtgebonden
Hoeveelheid (gewicht - aantal)	• 1,00 kg - 2 stuks
Totaal gewicht	2,00 kg
Identificatiemethode	Vaststelling met monstername
Destructieve handeling voor identificatie	Nee
Opmerking	Dichtingen zijanten wasmachine
