# Asbestinventarisatetest

Hemelrijk 11, 3600 Genk

Attestnummer : 20261001-000499.000

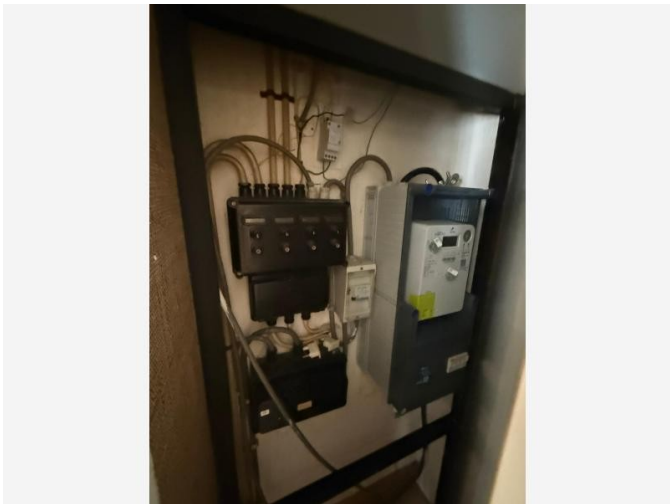
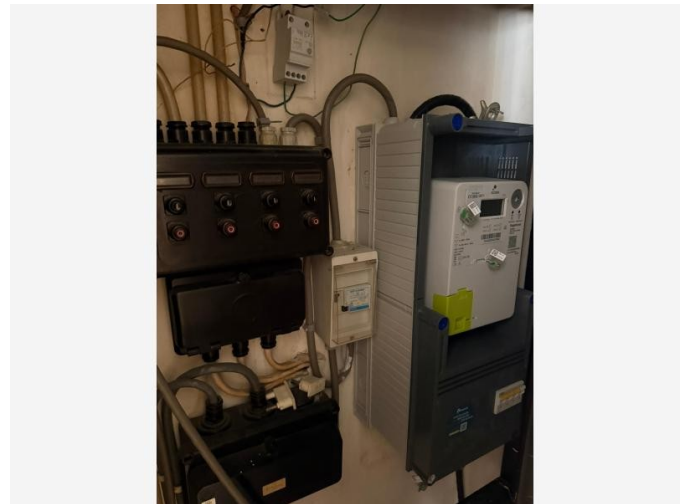
Het asbestmateriaal valt onder de mijlpaal van 2040.

Zorgvuldig beheren

| Eindbeoordeling materiaalrisico | Laag materiaalrisico en/of verlaagde kans op vezelvrijgave |

| Asbestsoort (vezeltype) | Crocidoliet aanwezig |
| Toestand van het materiaal | Onbeschadigd, niet verweerd |

| Beschrijving | Bakelite elektrische infrastructuur |
| Identificatiemethode | <p>De asbestdeskundige beoordeelt het materiaal als asbestverdacht en dus asbesthoudend, en dit zonder monstername.</p> <p>Motivatie: De monstername brengt andere schade aan dan schade die inherent is aan de monstername.</p> |

- Zorg voor een veilig beheer. Vermijd het beschadigen van het asbestmateriaal. Controleer de toestand jaarlijks op wijzigingen.
- Voer bijkomende staalname(s) uit.

- Eenvoudige handelingen: mag via doe-het-zelf of door werknemer(s) met opleidingsattest eenvoudige handelingen  
De aangetroffen asbesttoepassing is hechtgebonden en mag verwijderd worden via eenvoudige handelingen door een doe-het-zelfer of een werknemer met een attest.  
1. Wettelijk kader waar eerst informatie moet worden opgedaan:  
Verwijdering moet gebeuren volgens: [www.asbestinfo.be](http://www.asbestinfo.be) (OVAM) / Codex welzijn op het werk, boek VI, titel 3  
2. Verwijderingsmethode:  
Maak het materiaal licht vochtig

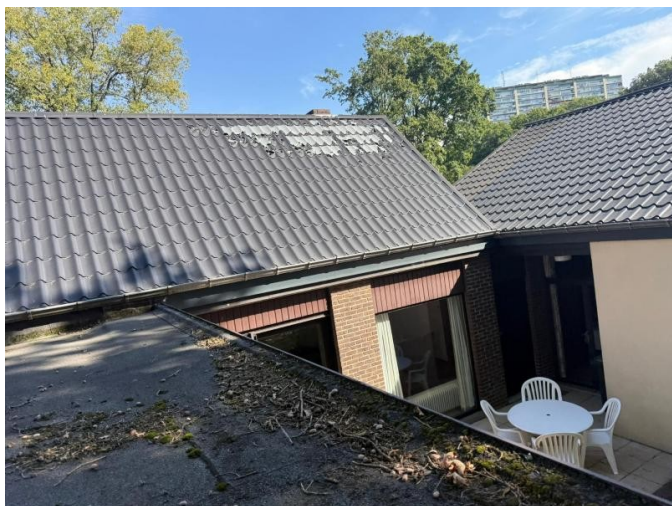
**Reden:** Het te onderzoeken materiaal situeert zich hoger dan 3,50 m te rekenen vanaf een veilige ondergrond

**Uitleg van de asbestdeskundige:** Het onderdak is niet waarneembaar omdat het niet mogelijk is zonder destructief onderzoek om onder de metalen platen te kijken.. Door de afwerkingsgraad aan de binnenzijde van de bovenste verdieping is het onderdak niet zichtbaar of inspecteerbaar. Alleen destructief onderzoek kan bepalen of het onderdak al dan niet asbesthoudend is.

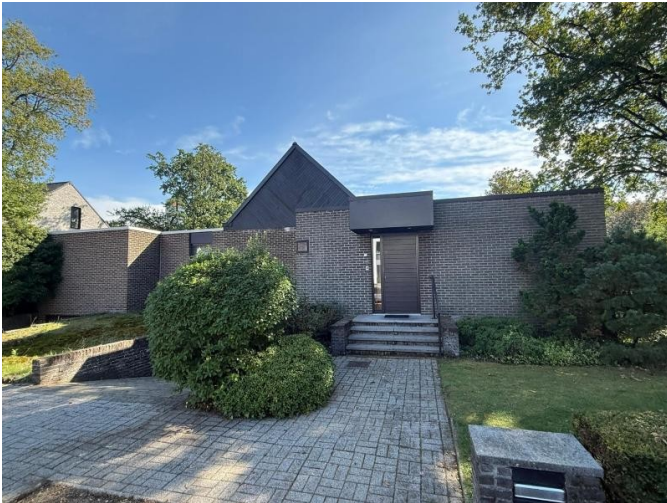
**Reden:** Er is geen volledige risicobeoordeling mogelijk

**Uitleg van de asbestdeskundige:** De binnenzijde van de rookgaskanalen zijn niet inspecteerbaar zonder destructieve handelingen. Ook de bovenkant van de rookgaskanalen zijn niet zichtbaar omwille van de hoogte.

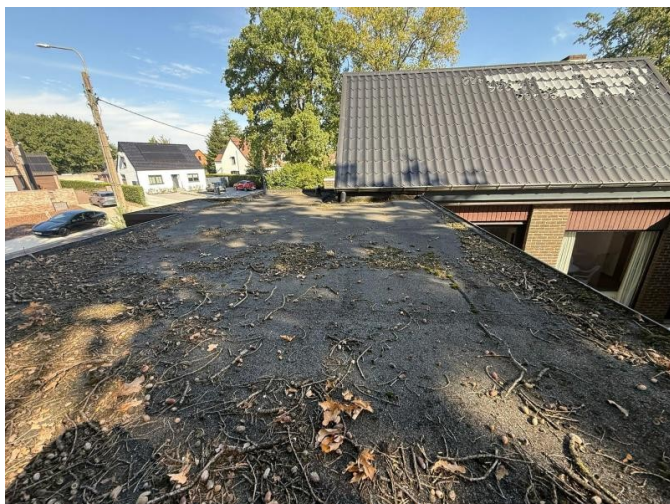
**Reden:** Het te onderzoeken materiaal situeert zich hoger dan 3,50 m te rekenen vanaf een veilige ondergrond

**Uitleg van de asbestdeskundige:** Het onderdak onder de roofing is niet waarneembaar. Door de afwerkingsgraad aan de binnenzijde van de bovenste verdieping is het onderdak niet zichtbaar of inspecteerbaar. Alleen destructief onderzoek kan bepalen of het onderdak al dan niet asbesthoudend is (type menuiserite).

| (Asbest)materiaal | Plaat, paneel, tablet - Type Menuiserite |

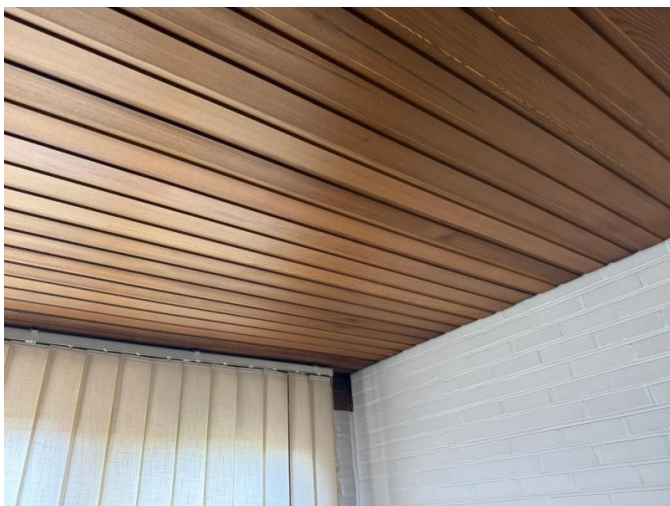
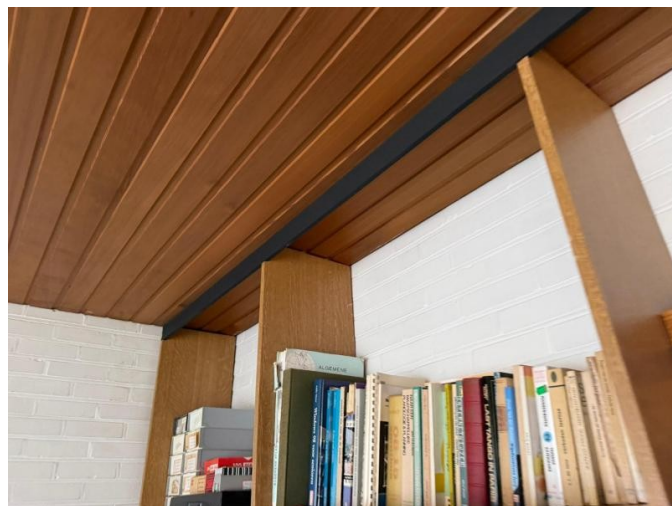
De plafonds zijn gemaakt van niet-asbestverdachte materialen (bijvoorbeeld laminaat, gyproc, ...), deze toepassingen zijn niet asbestverdacht. We hebben echter niet kunnen vaststellen of er mogelijk asbestverdachte of asbesthoudende materialen achter deze toepassingen aanwezig zijn. Bij renovatie of sloop is het aangeraden om een destructief onderzoek te laten uitvoeren van deze toepassingen.

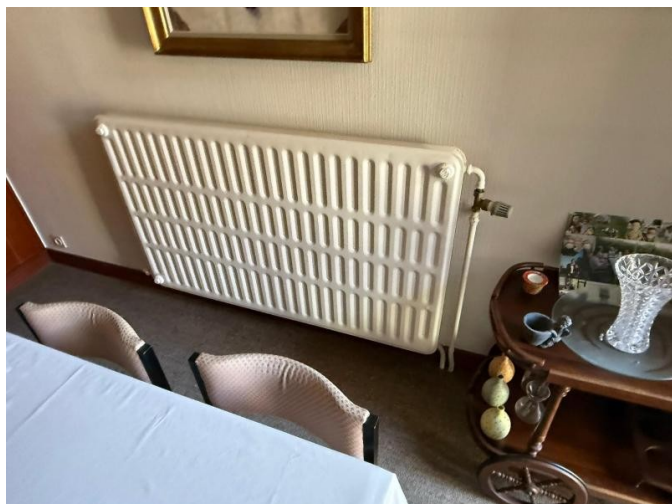
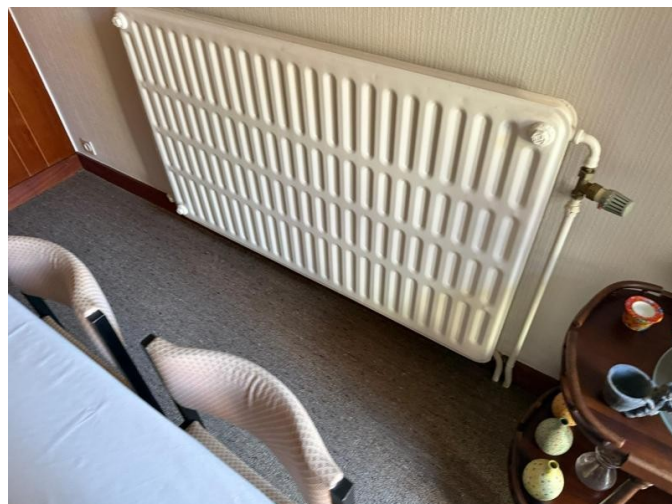
Het kan zijn dat de dichtingen van dit soort radiatoren (gietijzeren) asbesthoudend zijn. Deze zijn niet waarneembaar of vast te stellen zonder destructief te werk te gaan.

| Basis voor advies | De asbestdeskundige beoordeelt het materiaal als asbesthoudend op basis van een beoordeling met het blote oog. |

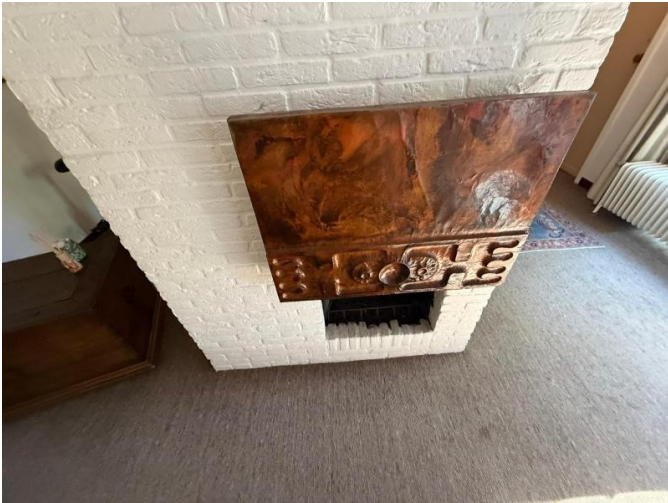
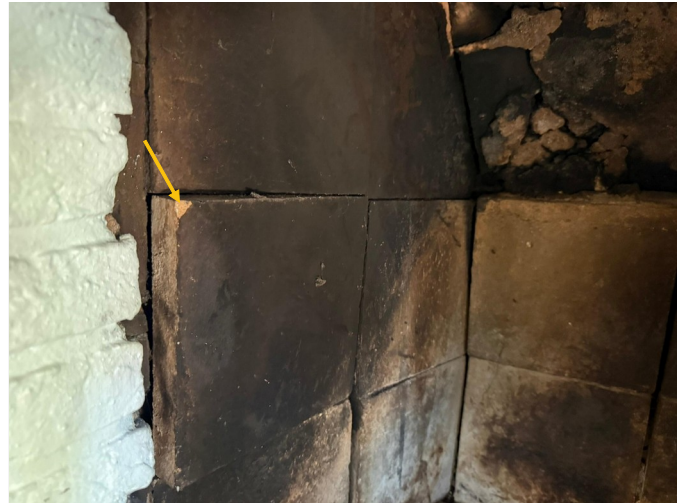
## Fiche 8: Stenen kachel

Geen asbest

| # | Type | Referentie | Resultaat |
|---|---|---|---|
| 8.1 | Puntmonster | ST 2 | Geen asbest |

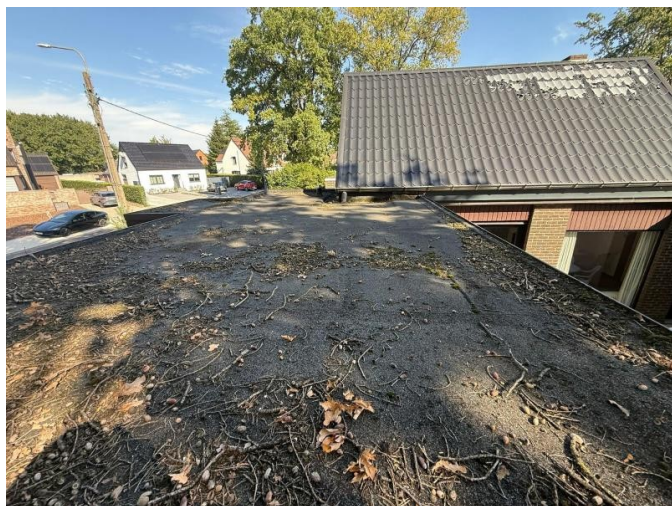
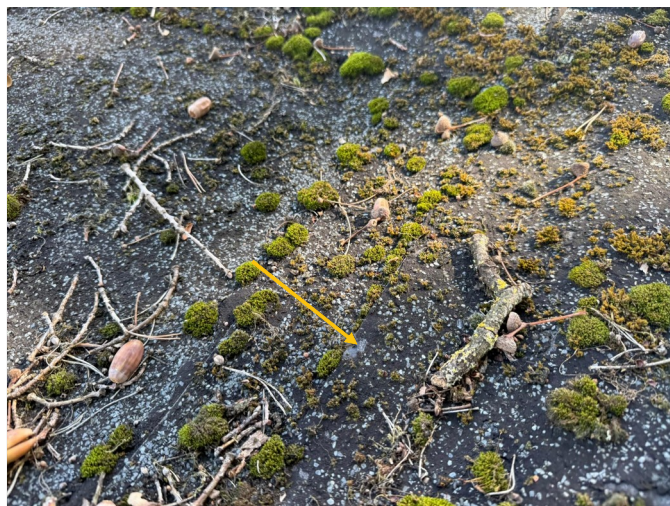
## Fiche 9: Roofing plat dak woning

Geen asbest

| # | Type | Referentie | Resultaat |
|---|---|---|---|
| 9.1 | Puntmonster | ST 4 | Geen asbest |

| Opmerking | Om gevolgschade en lekkages te voorkomen en niet destructief te werk te gaan, is alleen de toplaag bemonsterd. We kunnen geen uitspraak doen over de onderliggende lagen. Bij renovatie of sloop dient er een destructief onderzoek uitgevoerd te worden van de roofing. |

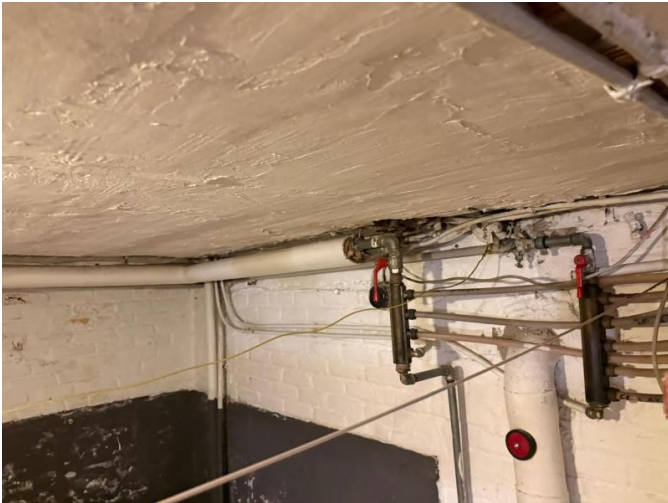
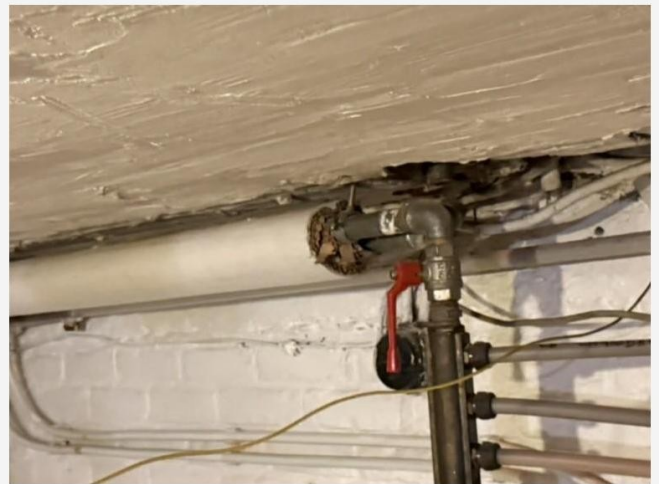
## Fiche 10: Leidingisolatie

Geen asbest

| # | Type | Referentie | Resultaat |
|---|---|---|---|
| 10.1 | Mengmonster | ST 6 | Geen asbest |
| 10.2 | Mengmonster | ST 7 | Geen asbest |

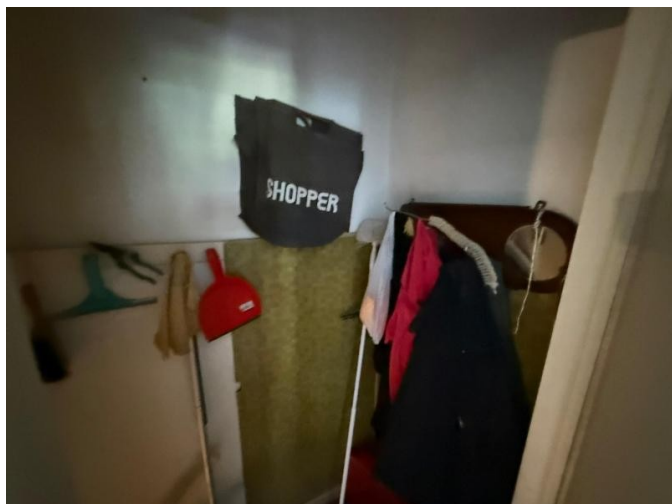
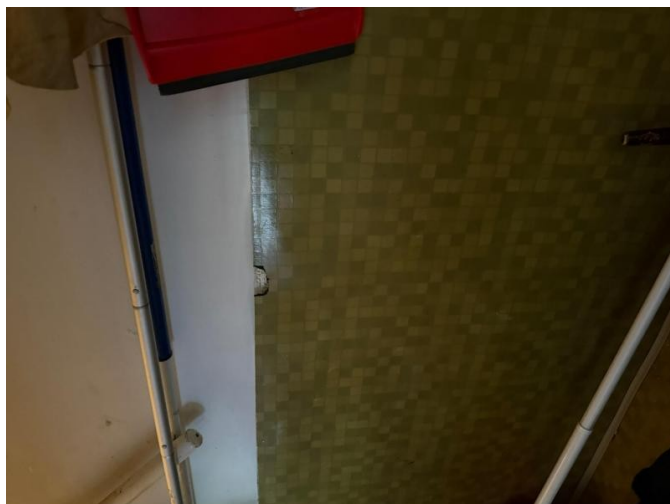
Geen asbest

| # | Type | Referentie | Resultaat |
|---|---|---|---|
| 11.1 | Puntmonster | ST 8 | Geen asbest |

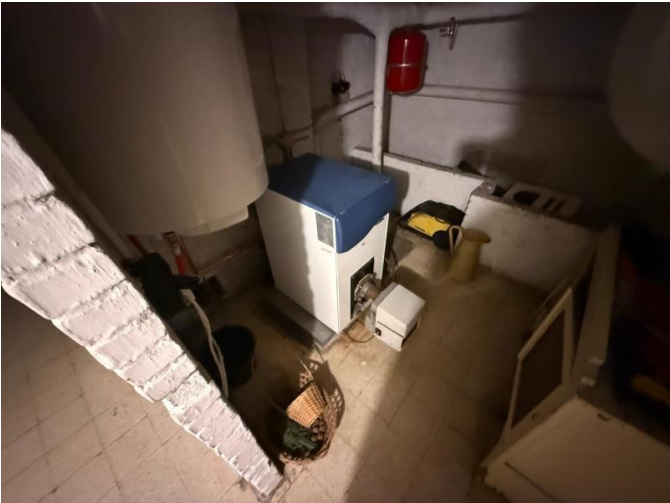
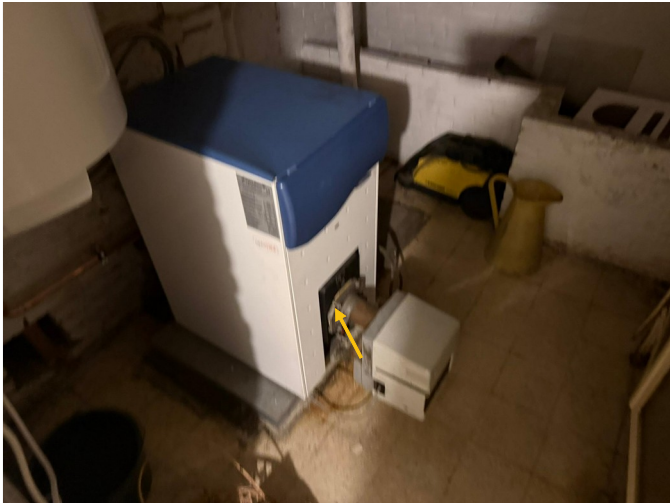
Geen asbest

| # | Type | Referentie | Resultaat |
|---|---|---|---|
| 12.1 | Puntmonster | ST 5 | Geen asbest |

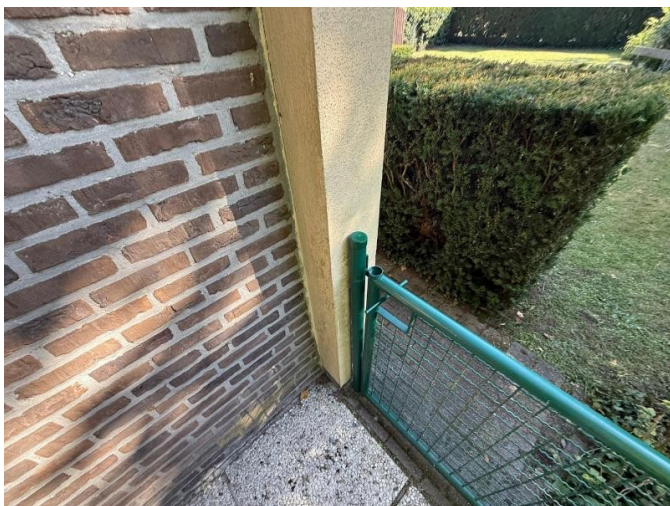
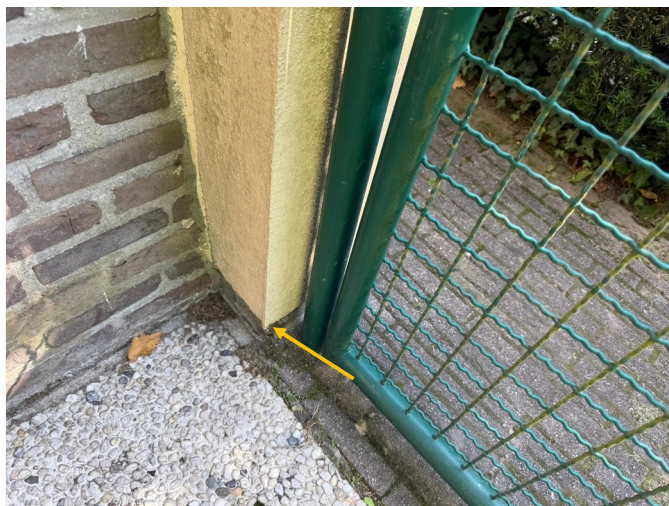
## Fiche 13: Crepi gevel

Geen asbest

| # | Type | Referentie | Resultaat |
|---|---|---|---|
| 13.1 | Mengmonster | ST 3 | Geen asbest |

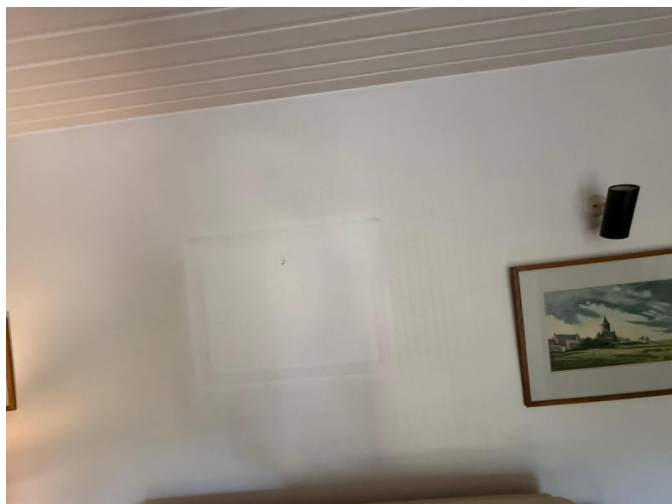
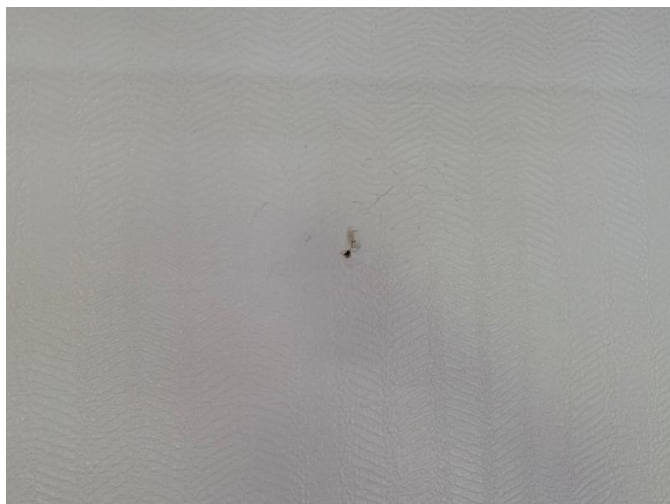
Geen asbest

| # | Type | Referentie | Resultaat |
|---|---|---|---|
| 14.1 | Mengmonster | ST 1 | Geen asbest |

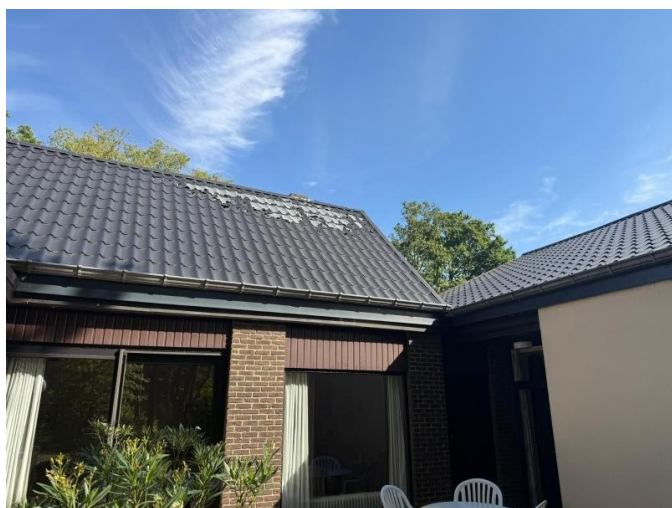
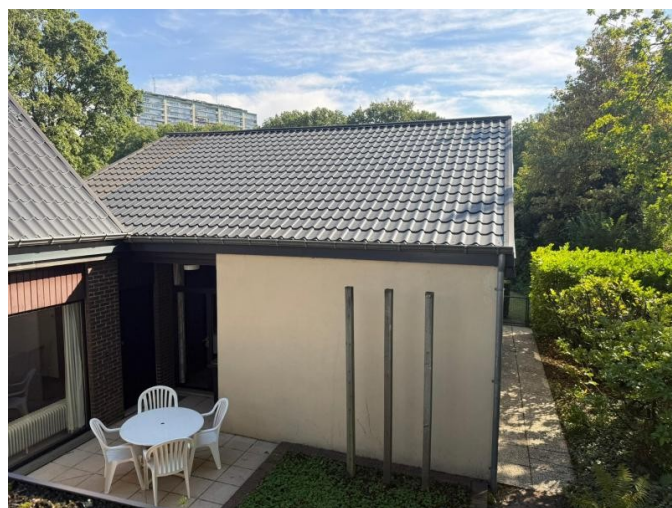
### Fiche 15: Dakbedekking: metalen platen

| Beschrijving | Notitie | Terug te vinden op plannen |
|---|---|---|
| Fiche 15: Dakbedekking: metalen platen | De dakbedekking bestaat uit metalen platen, dit is niet asbest verdacht. | - |

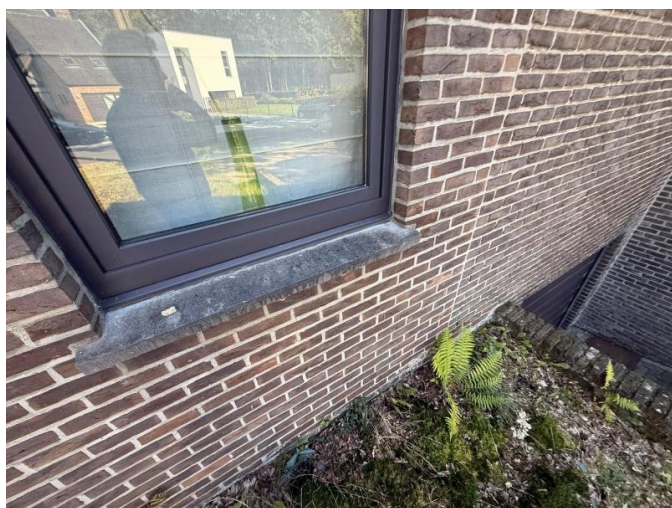
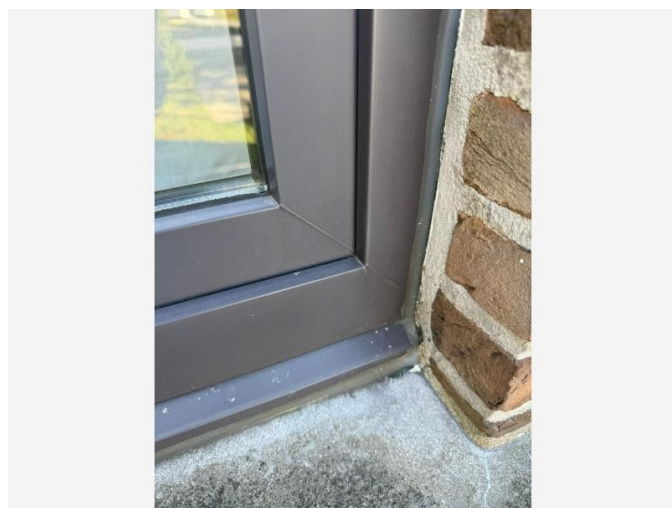
### Fiche 16: Kit ramen: flexibel

| Beschrijving | Notitie | Terug te vinden op plannen |
|---|---|---|
| Fiche 16: Kit ramen: flexibel | De kit aan alle ramen is flexibel, dit is niet asbest verdacht. | - |
