Asbestinventarisatetest

Schabartstraat 38, 3600 Genk

Attestnummer : 20250901-000239.000

Uitgegeven op : 01.09.2025

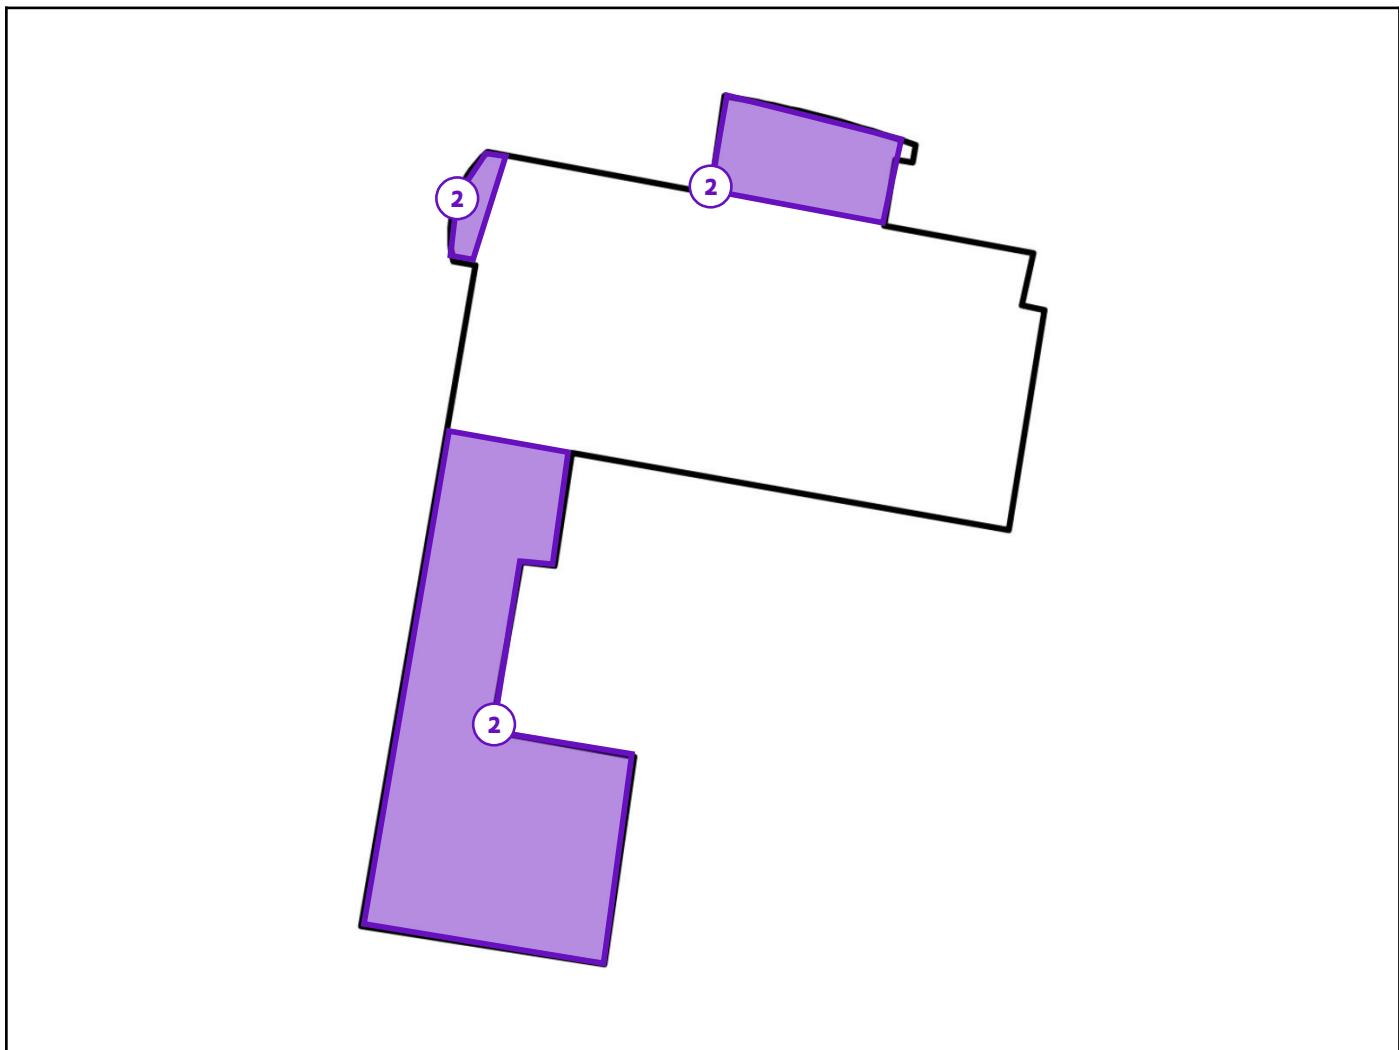
Plan 1.1: Woning plan

Beschrijving	Type	Actie
2. Plat dak	Advies	-

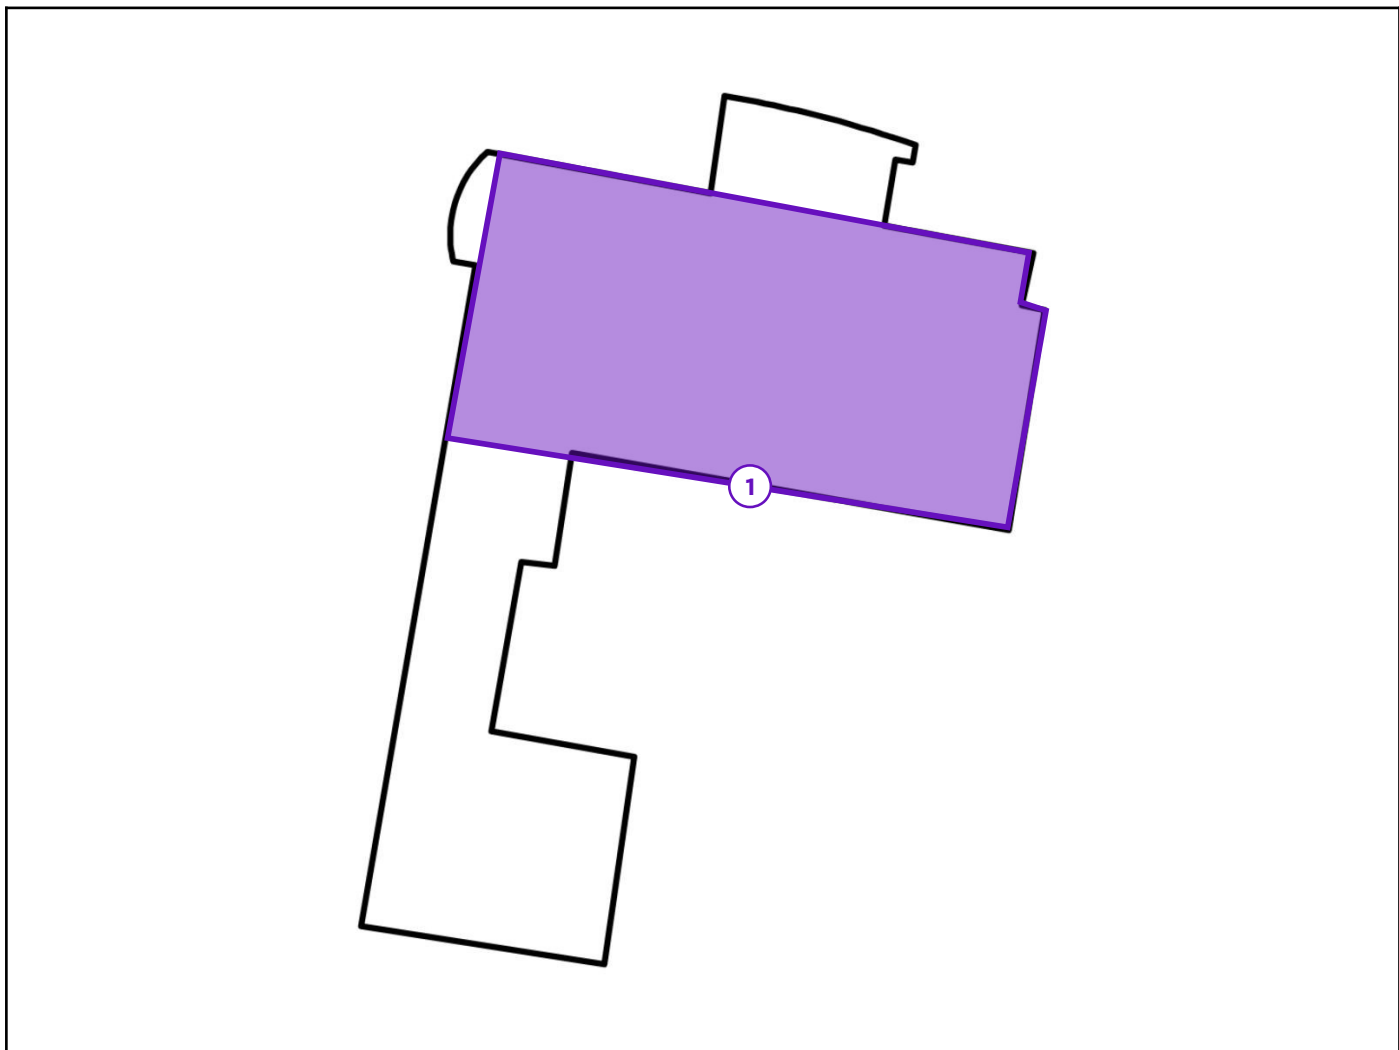
Plan 1.2: Woning plan

Beschrijving	Type	Actie
1. Onderdak	Beperking	-

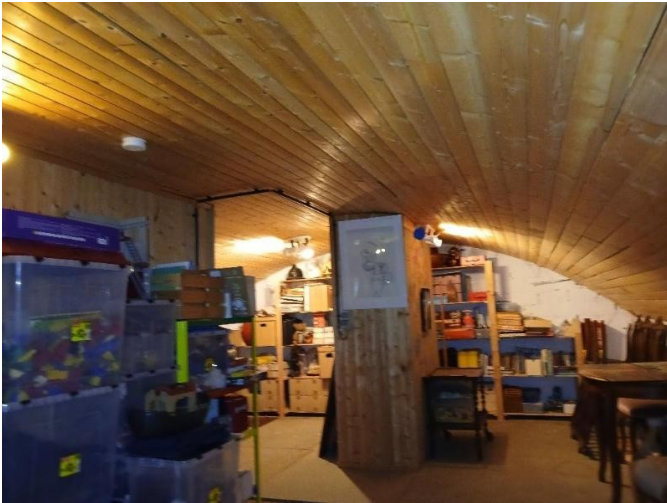
Situeringfoto

Permanente beperking

Reden: Er is geen volledige risicobeoordeling mogelijk

Uitleg van de asbestdeskundige: Door de afwerkingsgraad aan de binnenzijde van de zolderverdieping (gipskartonplaten + houten latjes) is het onderdak niet zichtbaar of inspecteerbaar. Alleen destructief onderzoek kan bepalen of het onderdak al dan niet asbesthoudend is.

Aan de buiten zijde liggen er zinken panelen op het hellend dak.

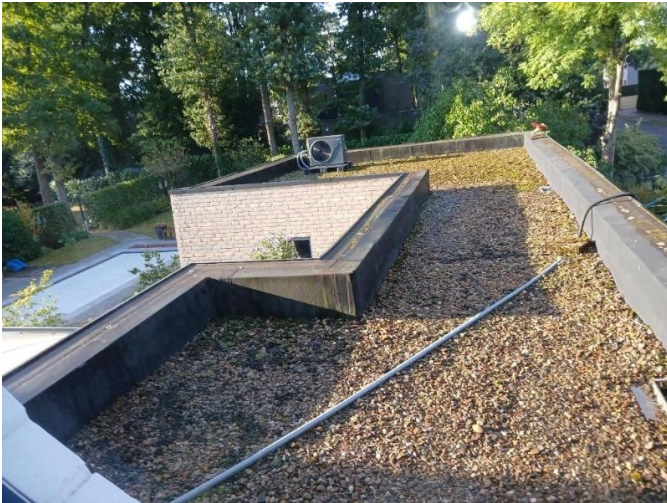
Op het plat dak ligt EPDM. Er is echter geen zicht op eventuele oudere dakbedekkingen die zich daaronder kunnen bevinden. Omwille van het risico op lekkage kunnen eventueel aanwezige onderliggende lagen niet onderzocht worden. Bij werken dienen de eventueel aanwezige onderliggende lagen destructief onderzocht te worden.

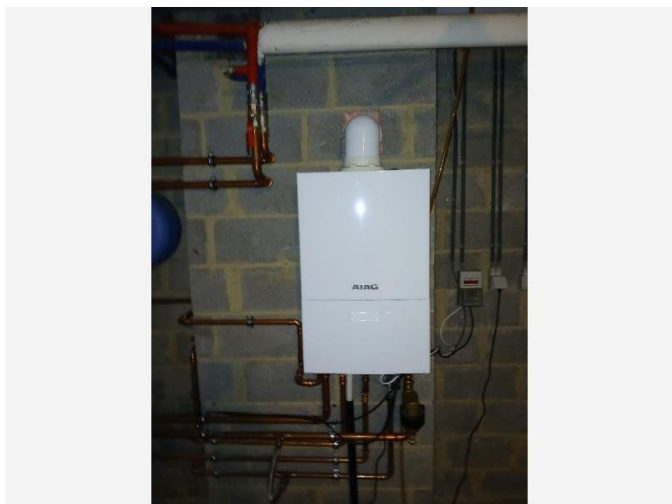
De CV-ketel dateert van 2020 en bevat bijgevolg geen asbesthoudende materialen.

Aan de hand van de code op het kentekenplaatje kon het bouwjaar achterhaald worden via de fabrikant ATAG.

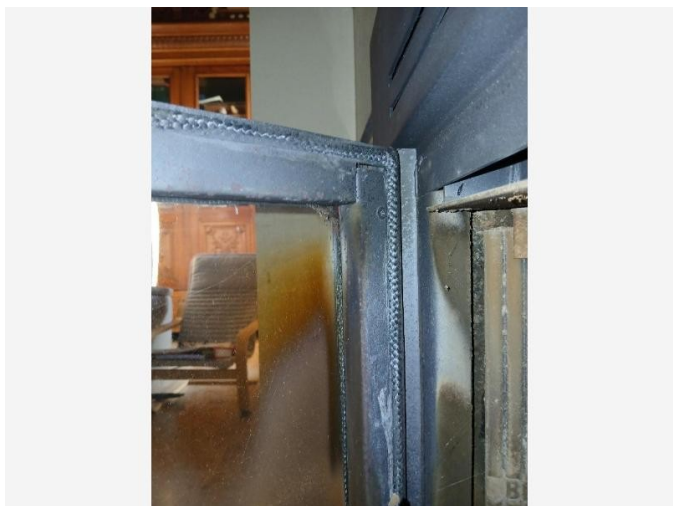
De kachelkoord van de houtkachel in de living is niet-asbestverdacht.

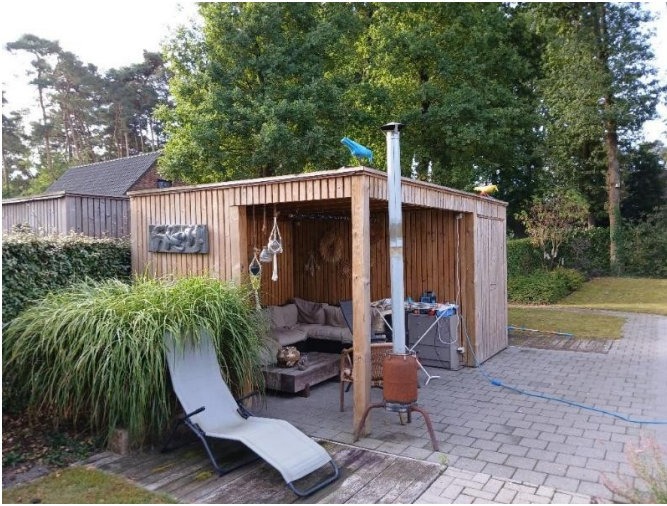
Op het moment van de inspectie zijn geen zichtbare asbestverdachte materialen aangetroffen in de poolhouse. Binnen- buitenafwerking zijn volledig in hout. Dakbedekking is van een niet-asbestverdacht materiaal.

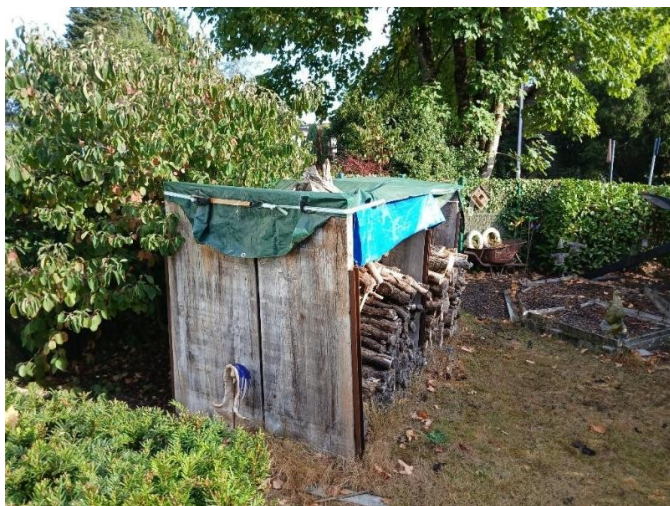
Op het moment van de inspectie zijn geen zichtbare asbestverdachte materialen aangetroffen in de constructie voor houtopslag.

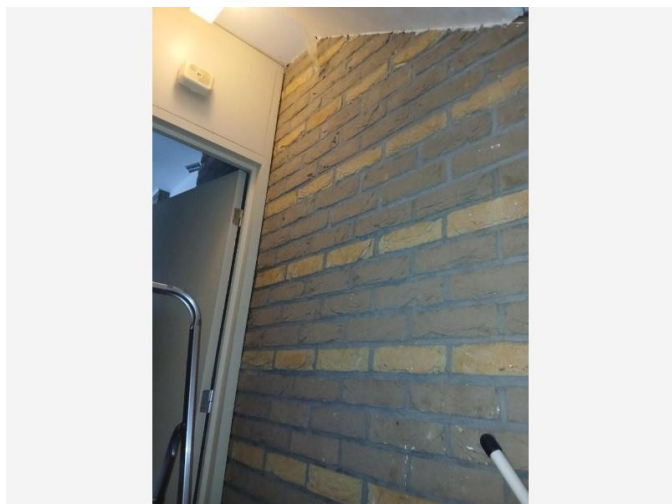
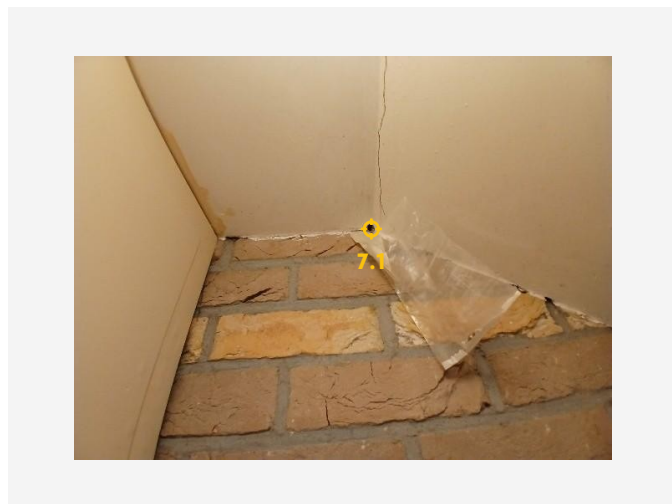
Fiche 7: Pleisterwerk plafond

Geen asbest

#	Type	Referentie	Resultaat
7.1	Mengmonster	S2 Pleisterwerk plafond	Geen asbest

Beschrijving	Pleisterwerk plafond
Omgeving	Binnen
Primaire drager	Plafond
Bindmiddel van materiaal	Gips - kalk
Gebondenheid op basis van bindmiddel	Niet-hechtgebonden
Hoeveelheid (oppervlakte - dikte - aantal)	• 100,00 m ² - 0,30 cm - 1 stuk
Totaal volume	0,30 m ³
Identificatiemethode	Vaststelling met monstername
Destructieve handeling voor identificatie	Nee
Opmerking	<p>Mengstaal pleisterwerk plafond: Trappenhal + living.</p> <p>Op verdieping 1 + 2 zijn er ofwel gipskarton platen ofwel houten latjes aanwezig tegen het plafond.</p> <p>Op het gelijkvloers zijn er gipskartonplaten aanwezig tegen het plafond van de keuken, het toilet, de wasplaats, de sas aan de wasplaats + de voorste strook in de living.</p> <p>In de garage is geen pleisterwerk aanwezig.</p>

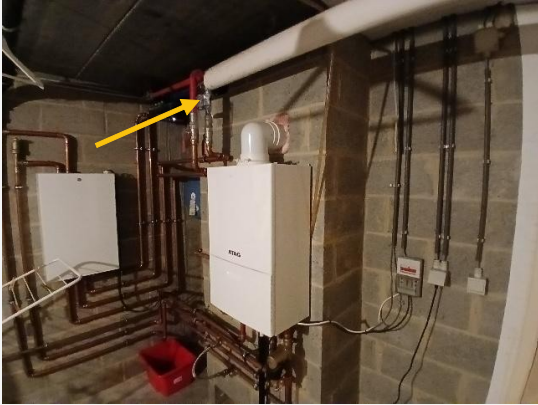
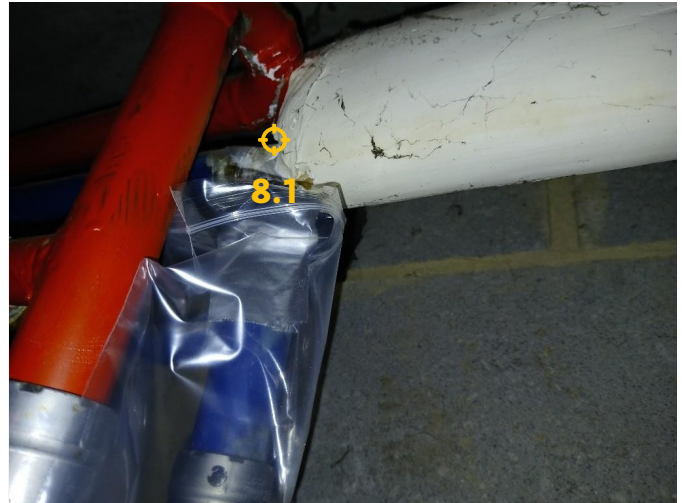
Fiche 8: Gipsisolatie leiding CV

Geen asbest

#	Type	Referentie	Resultaat
8.1	Mengmonster	S4 Gipsisolatie leiding CV	Geen asbest

Beschrijving	Gipsisolatie leiding CV
Omgeving	Binnen
Primaire drager	HVAC infrastructuur en uitrusting
Bindmiddel van materiaal	Gips - kalk
Gebondenheid op basis van bindmiddel	Niet-hechtgebonden
Hoeveelheid (lengte - omtrek - dikte - aantal)	<ul style="list-style-type: none">• 6,00 m - 40,00 cm - 1,00 cm - 1 stuk
Totaal volume	0,024 m ³
Identificatiemethode	Vaststelling met monsternamen
Destructieve handeling voor identificatie	Nee
Opmerking	Geen bochten aanwezig. Enkel mengstaal genomen in rechte stukken.

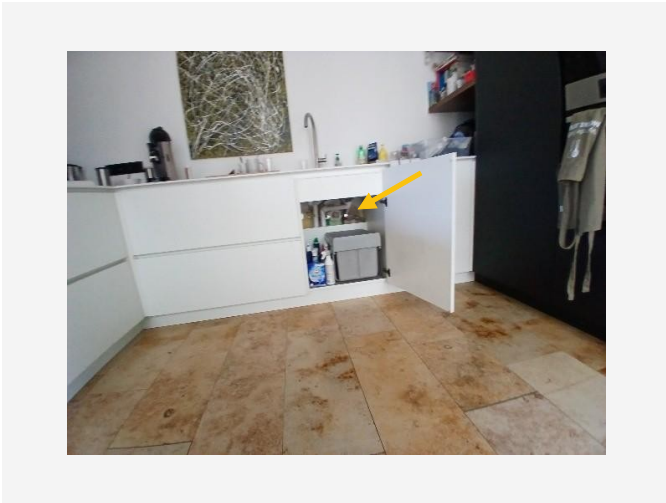
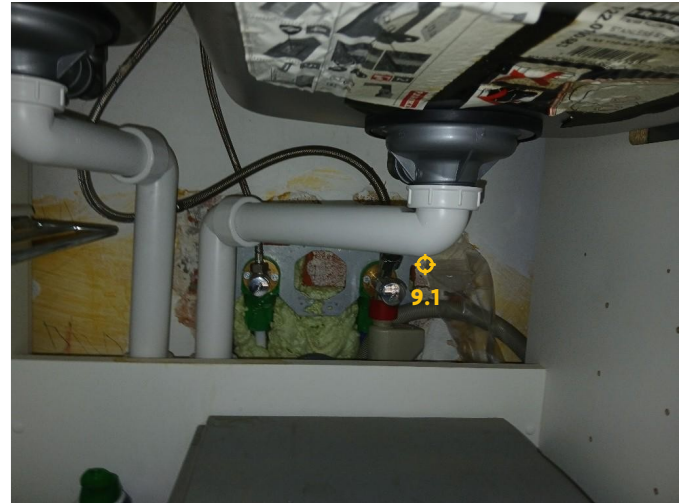
Fiche 9: Pleisterwerk muren

Geen asbest

#	Type	Referentie	Resultaat
9.1	Mengmonster	S1 Pleisterwerk muren	Geen asbest

Beschrijving	Pleisterwerk muren
Omgeving	Binnen
Primaire drager	Binnenwand
Bindmiddel van materiaal	Gips - kalk
Gebondenheid op basis van bindmiddel	Niet-hechtgebonden
Hoeveelheid (oppervlakte - dikte - aantal)	• 500,00 m ² - 0,30 cm - 1 stuk
Totaal volume	1,50 m ³
Identificatiemethode	Vaststelling met monsternamen
Destructieve handeling voor identificatie	Nee
Opmerking	<p>Mengstaal pleisterwerk muren: Living, keuken + trappenhal</p> <p>De stookplaats bevindt zich in de kelder. Hier is geen pleisterwerk aanwezig.</p> <p>In de garage is geen pleisterwerk aanwezig.</p>

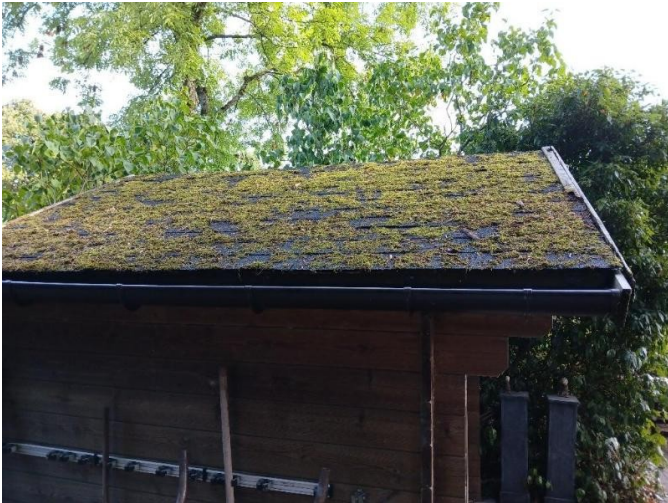
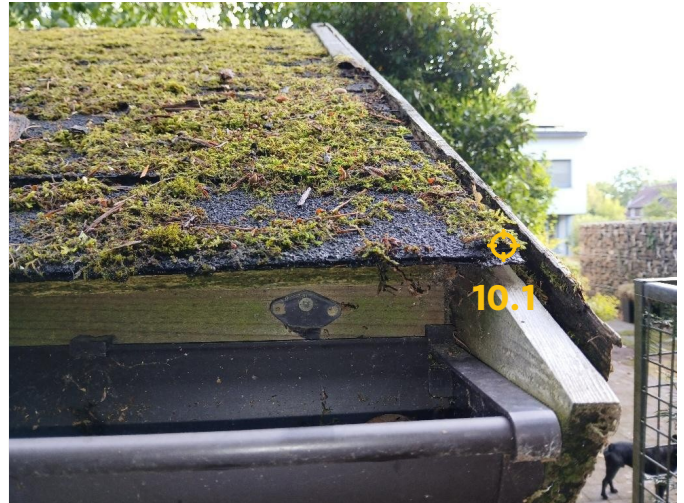
Fiche 10: Shingle dak tuinhuis

Geen asbest

#	Type	Referentie	Resultaat
10.1	Puntmonster	S3 Shingle dak tuinhuis	Geen asbest

Beschrijving	Shingle dak tuinhuis
Omgeving	Buiten
Primaire drager	Schuin dak
Bindmiddel van materiaal	Bitumen (roofing, teer, asfalt)
Gebondenheid op basis van bindmiddel	Hecht
Hoeveelheid (oppervlakte - aantal)	• 16,00 m ² - 1 stuk
Totale oppervlakte	16,00 m ²
Identificatiemethode	Vaststelling met monstername
Destructieve handeling voor identificatie	Nee
