Asbestinventarisatetest

Marcel Habetslaan 29, 3600 Genk

Attestnummer : 20260528-000327.000

Uitgegeven op : 28.05.2026

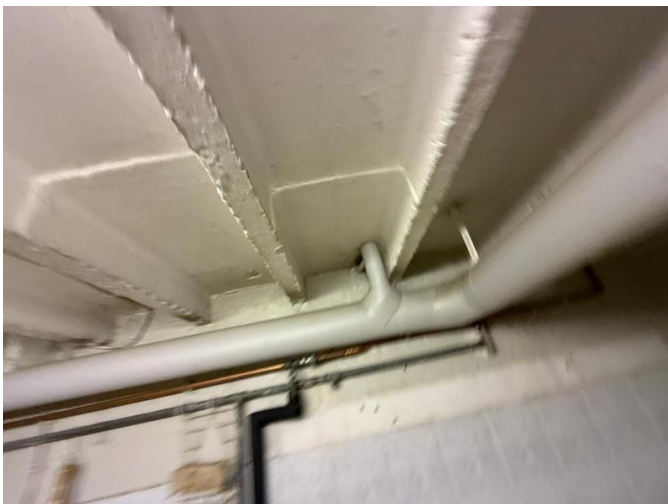
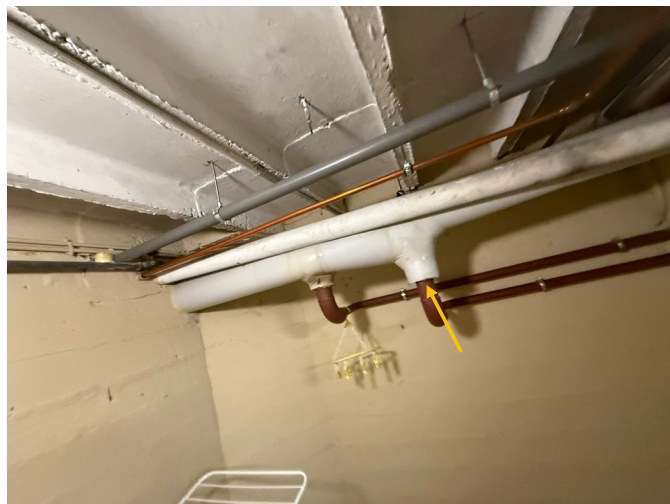
Het asbestmateriaal valt onder de mijlpaal van 2034.

Verwijderen

Eindbeoordeling materiaalrisico	Laag materiaalrisico en/of verlaagde kans op vezelvrijgave
---------------------------------	--

Gebondenheid	Categorie 2: niet-hechtgebonden met matrix
Asbestsoort (vezeltype)	Amfibool aanwezig, uitgezonderd crocidoliet
Asbestconcentratie	Laag (< 50%)
Afschermingsgraad van het gehele materiaal	Niet-stootvaste afscherming
Toestand van het materiaal	Matig beschadigd, matig verweerd

#	Type	Referentie	Resultaat
1.1	Mengmonster	ST 5	Amosiet
1.2	Mengmonster	ST 6	Amosiet

Beschrijving	Leidingisolatie
Omgeving	Binnen
Primaire drager	HVAC infrastructuur en uitrusting
Asbestmateriaal	In-situ afwerkingslagen - Thermische isolatie
Bindmiddel van asbestmateriaal	Gips - kalk
Gebondenheid op basis van bindmiddel	Niet-hechtgebonden
Hoeveelheid (lengte - omtrek - dikte - aantal)	<ul style="list-style-type: none">• 19,00 m - 19,00 cm - 4,00 cm - 1 stuk
Totaal volume	0,144 m ³
Eenvoudig bereikbaar	Ja
Bevestigingswijze	<ul style="list-style-type: none">• Verlijmd, ingegoten, versmeerd
Identificatiemethode	Een monstername door de asbestdeskundige met laboanalyse door een asbestlabo.
Destructieve handeling voor identificatie	Nee
Opmerking	<p>Er is een plastic rond de gipsisolatie gewikkeld om schade of vezelemisatie te vermijden.</p> <p>Op sommige plaatsen was het mogelijk om zonder schade aan te richten stalen te nemen.</p>

- Verwijder dit asbestmateriaal zo snel mogelijk. Volg de toestand goed op.

- Hermetische zone (erkend asbestverwijderaar)
Bepaalde asbestmaterialen mogen enkel door erkende asbestverwijderaars verwijderd worden via de techniek hermetische zone of met de couveusezakmethode. De ondernemingen in deze lijst zijn erkend voor het uitvoeren van asbestverwijdering zowel met eenvoudige handelingen als volgens de hermetisch afgesloten zone, tenzij anders vermeld. Zij volgen daarbij strikte veiligheidsprocedures en gebruiken gespecialiseerd materieel.

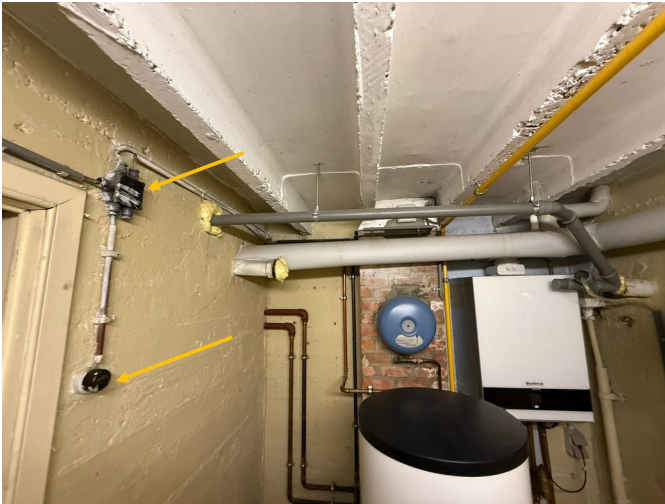
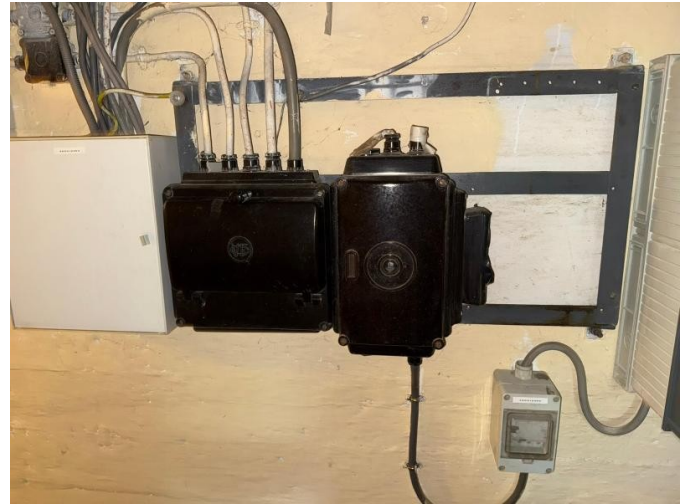
Het asbestmateriaal valt onder de mijlpaal van 2040.

Zorgvuldig beheren

Eindbeoordeling materiaalrisico	Laag materiaalrisico en/of verlaagde kans op vezelvrijgave
---------------------------------	--

Gebondenheid	Categorie 1: hechtgebonden in oorsprong
Asbestsoort (vezeltype)	Crocidoliet aanwezig
Asbestconcentratie	Laag (< 50%)
Afschermingsgraad van het gehele materiaal	Geheel of deels vrij aan de binnenlucht, maar geen contact met binnenluchtstromen
Toestand van het materiaal	Onbeschadigd, niet verweerd

Beschrijving	Bakelite elektrische infrastructuur
Omgeving	Binnen
Primaire drager	Communicatie en elektrische infrastructuur en uitrusting
Asbestmateriaal	Plaat, paneel, tablet - Type Bakeliet
Bindmiddel van asbestmateriaal	Kunststof of -hars
Gebondenheid op basis van bindmiddel	Hecht
Hoeveelheid (oppervlakte - dikte - aantal)	<ul style="list-style-type: none">0,01 m² - 1,00 cm - 15 stuks
Totaal volume	0,002 m ³
Eenvoudig bereikbaar	Ja
Bevestigingswijze	<ul style="list-style-type: none">Geschroefd
Identificatiemethode	<p>De asbestdeskundige beoordeelt het materiaal als asbestverdacht en dus asbesthoudend, en dit zonder monstername.</p> <p>Motivatie: De monstername brengt andere schade aan dan schade die inherent is aan de monstername.</p>
Destructieve handeling voor identificatie	Nee

- Zorg voor een veilig beheer. Vermijd het beschadigen van het asbestmateriaal. Controleer de toestand jaarlijks op wijzigingen.
- Voer bijkomende staalname(s) uit.

- Eenvoudige handelingen: mag via doe-het-zelf of door werknemer(s) met opleidingsattest eenvoudige handelingen
De aangetroffen asbesttoepassing is hechtgebonden en mag verwijderd worden via eenvoudige handelingen door een doe-het-zelver of een werknemer met een attest.
 1. Wettelijk kader waar eerst informatie moet worden opgedaan:
Verwijdering moet gebeuren volgens: www.asbestinfo.be (OVAM) / Codex welzijn op het werk, boek VI, titel 3
 2. Verwijderingsmethode:
Maak het materiaal licht vochtig

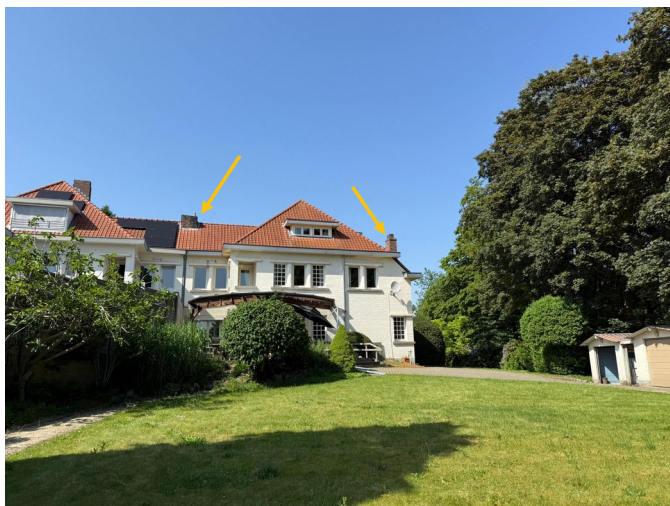
Tijdelijke beperking

Reden: Er is geen volledige risicobeoordeling mogelijk

Uitleg van de asbestdeskundige: De binnenzijde van de rookgaskanalen zijn niet inspecteerbaar zonder destructieve handelingen.

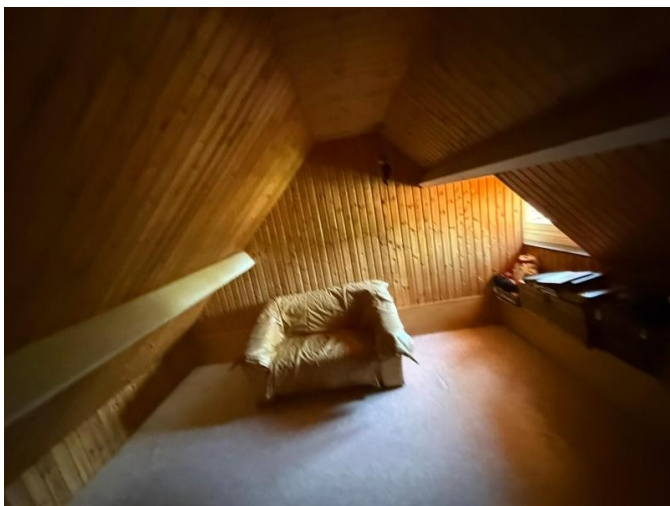
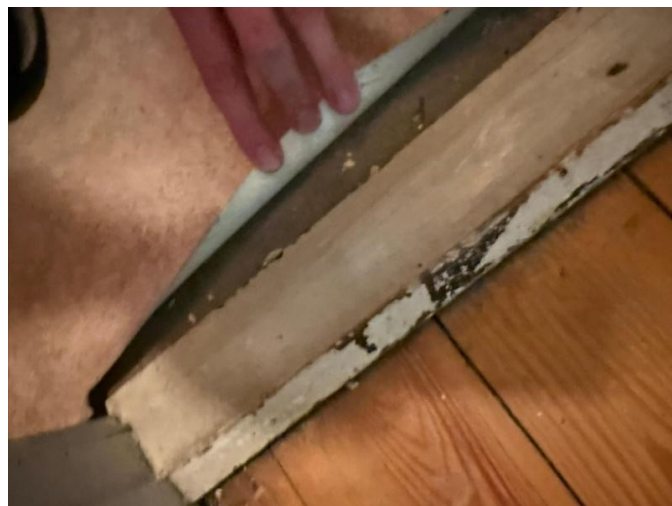
Informatie over een niet-asbestverdacht materiaal

Basis voor advies	De asbestdeskundige beoordeelt het materiaal als niet-asbestverdacht.
--------------------------	---

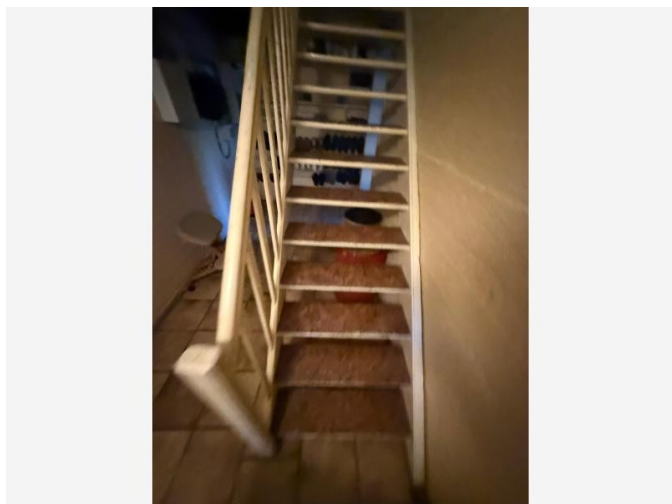
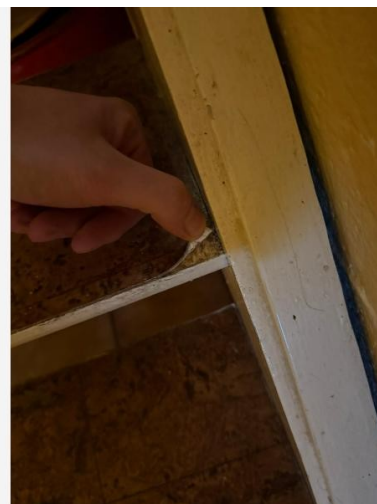
Informatie over een niet-asbestverdacht materiaal

Basis voor advies	De asbestdeskundige beoordeelt het materiaal als niet-asbestverdacht.
--------------------------	---

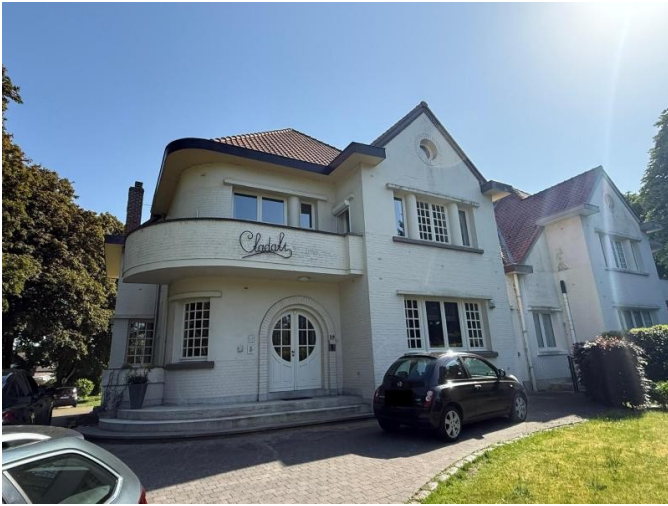
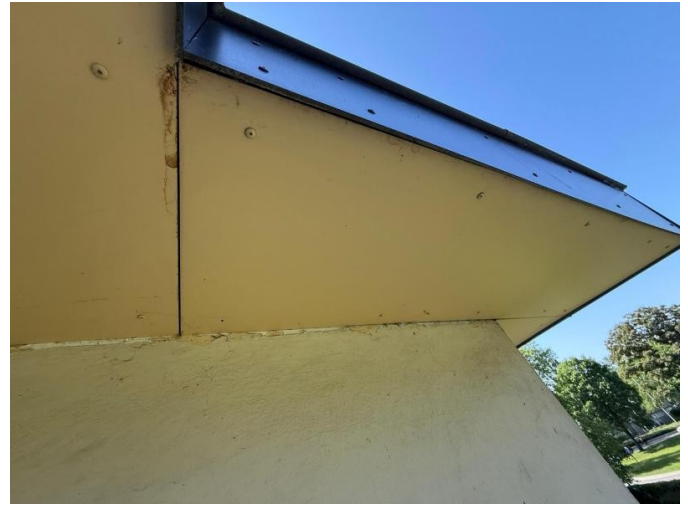
Deze platen zijn trespa/volkern, niet asbest verdacht.

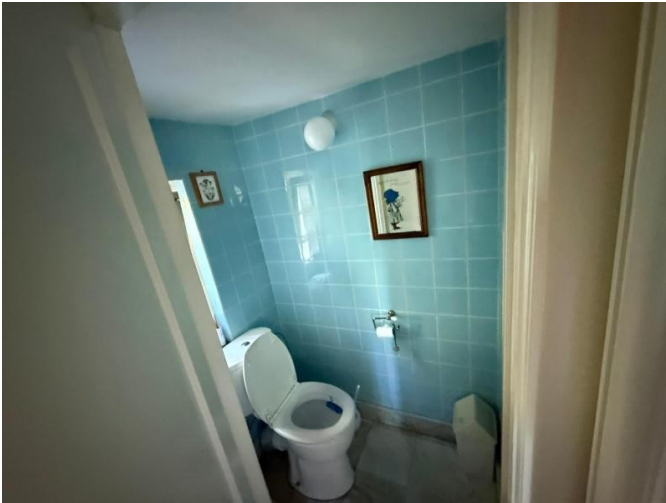
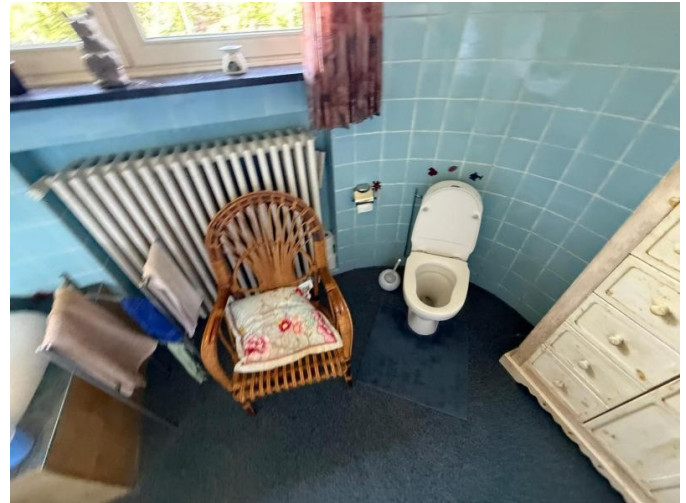
Informatie over een materiaal dat de asbestdeskundige niet kan waarnemen of vaststellen

Er is geen staalname van de tegellijm mogelijk zonder destructief te werk te gaan. Bij werken dient dit verder onderzocht te worden (destructief).

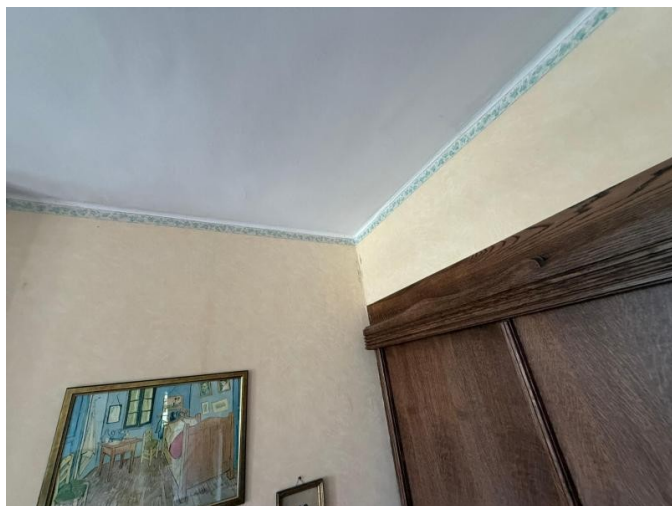
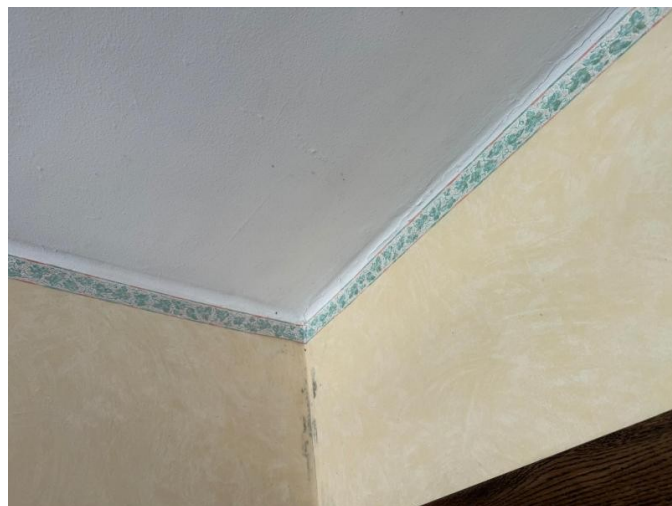
Fiche 8: Pleisterwerk plafond

Geen asbest

#	Type	Referentie	Resultaat
8.1	Mengmonster	ST 2	Geen asbest

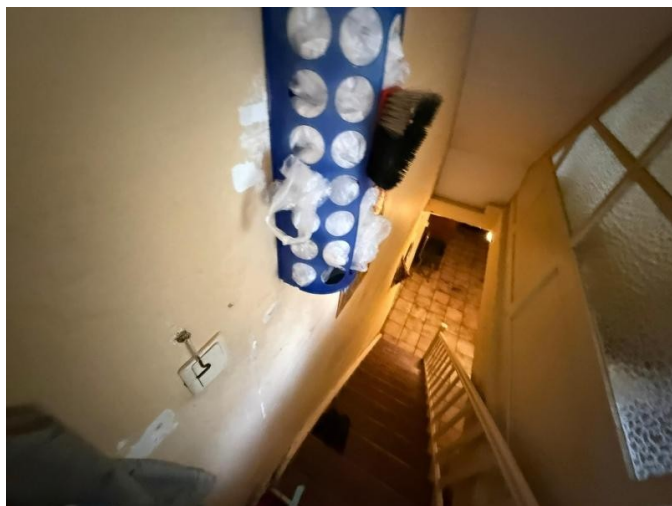
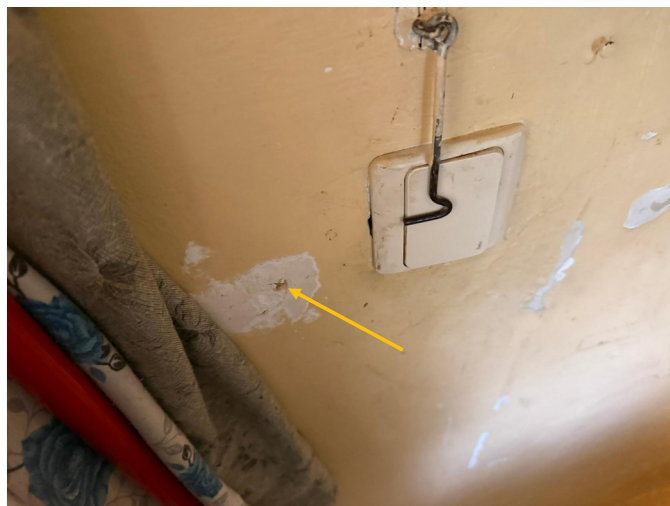
Fiche 9: Pleisterwerk muren

Geen asbest

#	Type	Referentie	Resultaat
9.1	Mengmonster	ST 1	Geen asbest

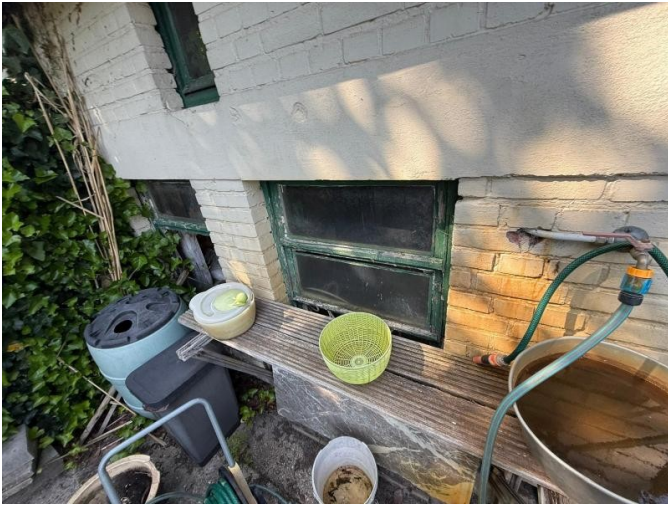
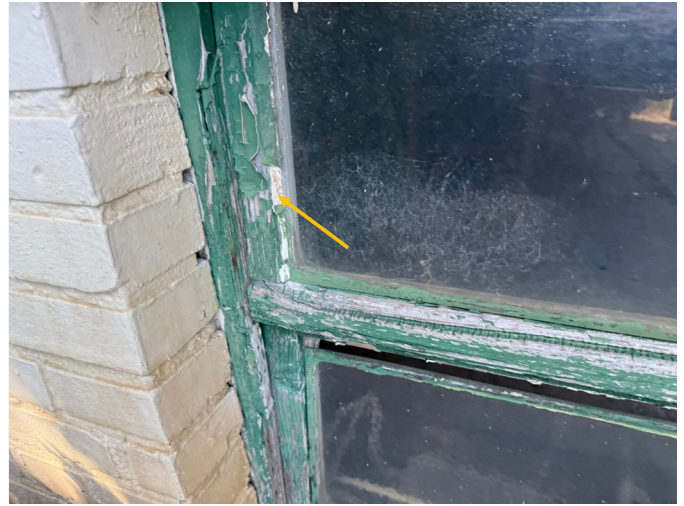
Fiche 10: Mastiek ramen tuinhuis

Geen asbest

#	Type	Referentie	Resultaat
10.1	Puntmonster	ST 4	Geen asbest

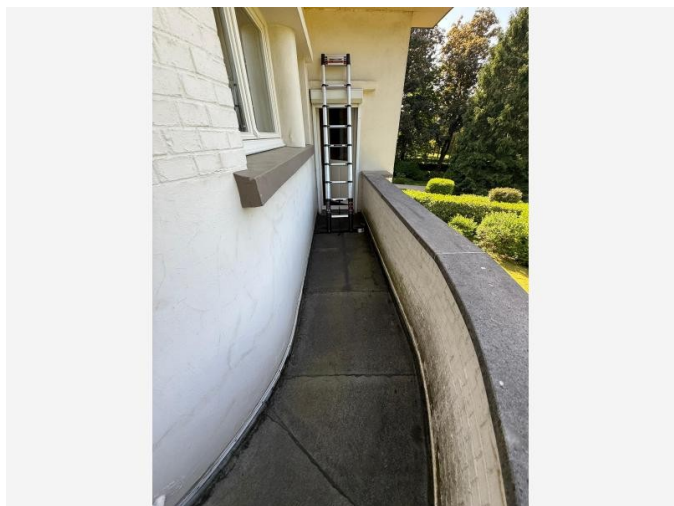
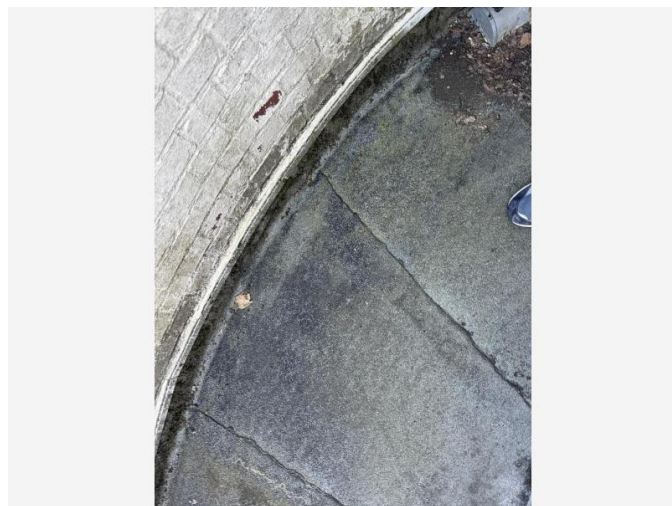
Geen asbest

#	Type	Referentie	Resultaat
11.1	Puntmonster	ST 3	Geen asbest

Beschrijving	Roofing terras
Omgeving	Buiten
Primaire drager	Plat dak
Bindmiddel van materiaal	Bitumen (roofing, teer, asfalt)
Gebondenheid op basis van bindmiddel	Hecht
Hoeveelheid (oppervlakte - aantal)	• 13,00 m ² - 1 stuk
Totale oppervlakte	13,00 m ²
Identificatiemethode	Een monstername door de asbestdeskundige met laboanalyse door een asbestlabo.
Destructieve handeling voor identificatie	Nee
Opmerking	Om gevolgschade en lekkages te voorkomen en niet destructief te werk te gaan, is alleen de toplaag bemonsterd. We kunnen geen uitspraak doen over de onderliggende lagen. Bij renovatie of sloop dient er een destructief onderzoek uitgevoerd te worden van de roofing.

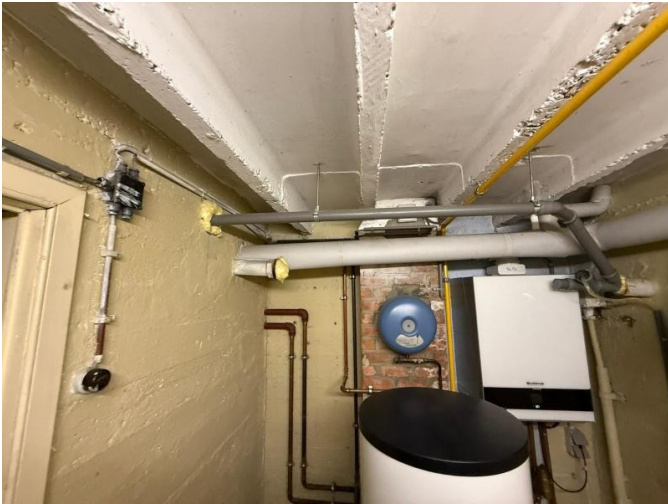
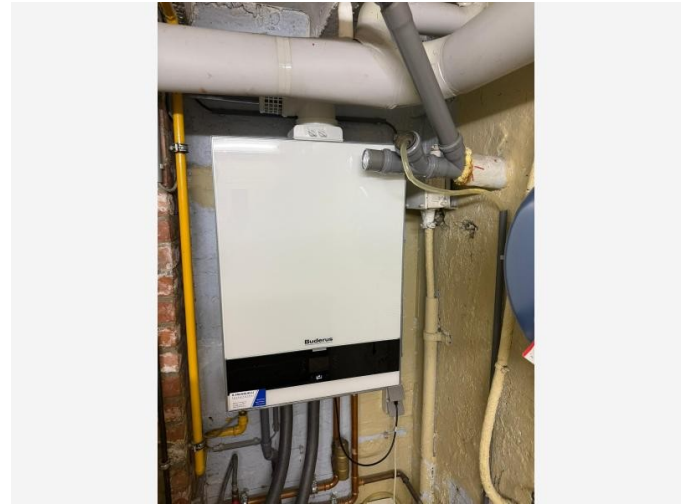
Beschrijving	Notitie	Terug te vinden op plannen
Fiche 15: Stookketel / Brander: niets zichtbaar asbest verdacht	Tijdens onze inspectie hebben we geen bouwjaar kunnen achterhalen van de stookketel. Er zijn geen zichtbare asbestverdachte materialen aangetroffen. Echter doet het uiterlijk van het toestel vermoeden dat het in gebruik is genomen voor 2001 en mogelijk tot een risicobouwjaar behoort, wat inhoudt dat er eventueel asbestverdachte toepassingen in aanwezig kunnen zijn. Het is daarom van groot belang om de techniek hiervan op de hoogte te stellen bij werkzaamheden en, indien nodig, een asbestdeskundige in te schakelen die kan meedenken over de mogelijke aanwezigheid van asbestverdachte toepassingen tijdens de werkzaamheden aan het toestel. Wij als deskundigen mogen geen toestellen demonteren om verdachte toepassingen op te sporen.	-
Fiche 16: Plafonds + wanden V2 uit niet asbestverdacht materiaal	De plafonds zijn gemaakt van niet-asbestverdachte materialen (bijvoorbeeld laminaat, gyproc, ...), deze toepassingen zijn niet asbestverdacht. We hebben echter niet kunnen vaststellen of er mogelijk asbestverdachte of asbesthoudende materialen achter deze toepassingen aanwezig zijn. Bij renovatie of sloop is het aangeraden om een destructief onderzoek te laten uitvoeren van deze toepassingen.	-
