Asbestinventarisatietest

Mulstraat 10, 3600 Genk

Attestnummer : 20260116-000108.000

Uitgegeven op : 16.01.2026

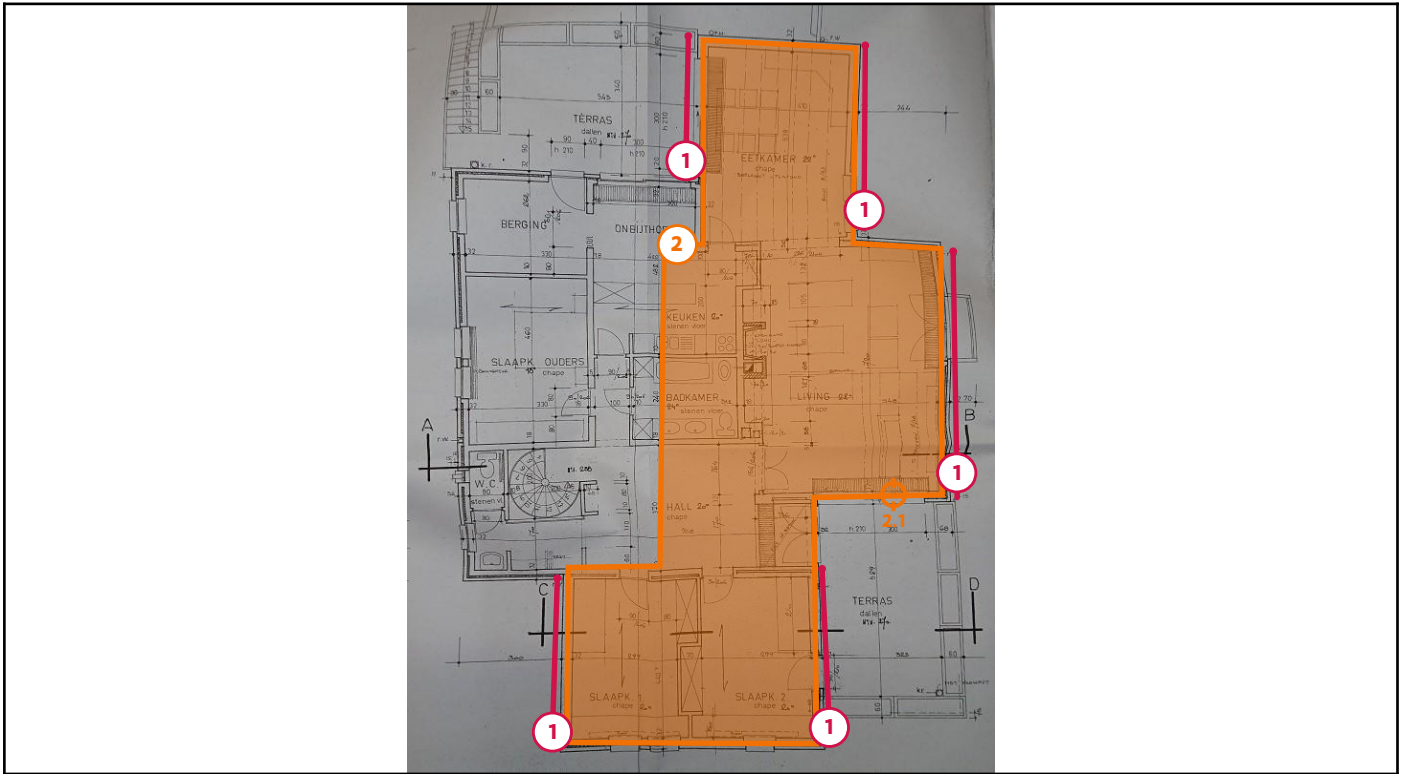
Plan 1.6: Hellend dak

Beschrijving	Type	Actie
1. Sediment in dakgoot	Asbestmateriaal	Dringend verwijderen
2. Leien hellend dak	Asbestmateriaal	Verwijderen
2.1 Code: S7 Leien hellend dak	Puntmonster	-

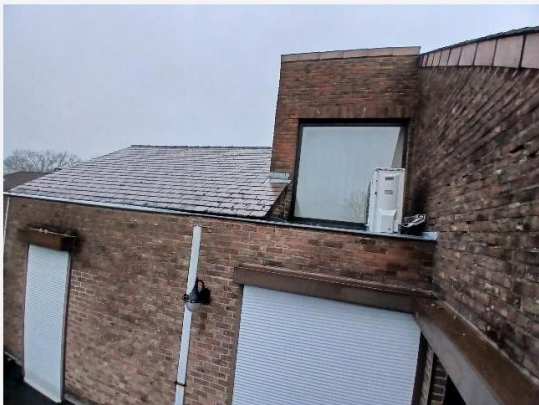
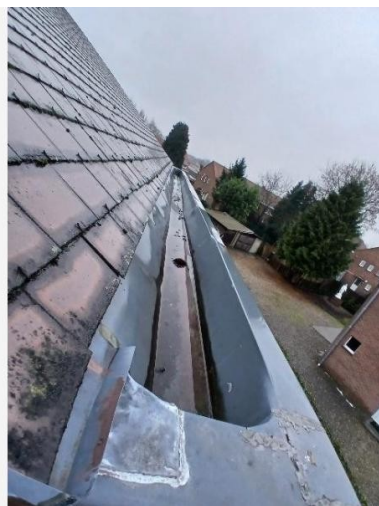
Het asbestmateriaal valt onder de mijlpaal van 2040.

Beschrijving	Sediment in dakgoot
Type afvalstof	Betreft resten (contaminatie) van verwerking of beschadiging
Type resten (contaminatie)	<ul style="list-style-type: none"> Stof, deeltjes < 4 mm, flinters, gruis (vermengd in materiaal)
Besmette materialen	<ul style="list-style-type: none"> Sediment (dakgoot, afvoerbuï, regenwaterput, ...)
Bron van de resten	Gecontamineerd slib afkomstig van de asbest kunstleien op het hellende dak komt terecht in de dakgoot.
Omgeving	Buiten
Primaire drager	Infrastructuur hemelwater (opvang en afvoer)
Gebondenheid resten	Niet hecht
Hoeveelheid (gewicht - aantal)	<ul style="list-style-type: none"> 0,50 kg - 1 stuk
Totaal gewicht	0,50 kg
Eenvoudig bereikbaar	Ja
Identificatiemethode	De asbestdeskundige beoordeelt het materiaal als asbestverdacht en dus asbesthoudend, en dit zonder monstername.

Dringend verwijderen

- Verwijder het asbestafval.

- Eenvoudige handelingen: mag via doe-het-zelf of door werknemer(s) met opleidingsattest eenvoudige handelingen
Het slib verwijdert u best wanneer het nog vochtig is. Gebruik hiervoor de geschikte PBM's. U mag dit afval niet bij het GFT-afval deponeren.

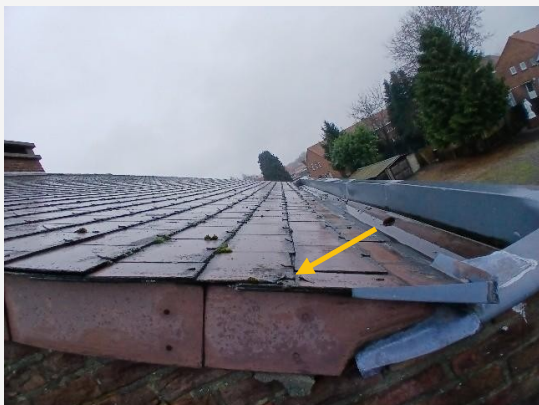
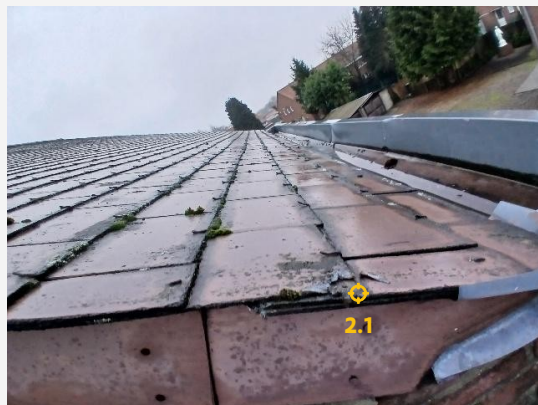
Het asbestmateriaal valt onder de mijlpaal van 2034.

Eindbeoordeling materiaalrisico	Verhoogd materiaalrisico en/of verhoogde kans op vezelvrijgave
---------------------------------	----------------------------------------------------------------

Gebondenheid	Categorie 1: hechtgebonden in oorsprong
Asbestsoort (vezeltype)	Alleen chrysotiel
Asbestconcentratie	Laag (< 50%)
Afschermingsgraad van het gehele materiaal	Geheel of deels vrij aan de buitenlucht
Toestand van het materiaal	Matig beschadigd, matig verweerd

#	Type	Referentie	Resultaat
2.1	Puntmonster	S7 Leien hellend dak	Chrysotiel

Beschrijving	Leien hellend dak
Omgeving	Buiten
Primaire drager	Schuin dak
Asbestmateriaal	Dak- en gevelbekleding - Lei, shingle
Bindmiddel van asbestmateriaal	Cement
Gebondenheid op basis van bindmiddel	Hecht
Hoeveelheid (oppervlakte - aantal)	<ul style="list-style-type: none">• 175,00 m² - 1 stuk
Totale oppervlakte	175,00 m ²
Eenvoudig bereikbaar	Ja
Bevestigingswijze	<ul style="list-style-type: none">• Geschroefd
Identificatiemethode	Een monstername door de asbestdeskundige met laboanalyse door een asbestlabo.
Destructieve handeling voor identificatie	Nee

Verwijderen

- Zorg voor een veilig beheer. Vermijd het beschadigen van het asbestmateriaal. Controleer de toestand jaarlijks op wijzigingen.
- Hemelwater dat afspoelt van asbestcement daken of gevels kan asbestdeeltjes bevatten. Gebruik het enkel voor gesloten circuits (bv. spoelen toiletten). Reinig na het vervangen van het dak of de gevel de dakgoten en regenwaterput of -ton om asbesthoudend sediment of slib te verwijderen

- Eenvoudige handelingen: mag via doe-het-zelf of door werknemer(s) met opleidingsattest eenvoudige handelingen
U laat de asbest kunstleien best verwijderen door een aannemer of dakwerker die in het bezit is van een opleidingsattest eenvoudige handelingen. Indien u toch kiest om het zelf te verwijderen is het belangrijk dat u de juiste PBM's draagt. Informeer u goed naar de geldende regels voor asbestinzameling. In de toelichting achteraan het asbestattest vindt u meer info terug over de methodieken van asbestverwijdering.
Op onderstaande site vindt u ook meer info terug: <https://ovam.vlaanderen.be/voorzorgsmaatregelen-bij-asbestverwijdering#>

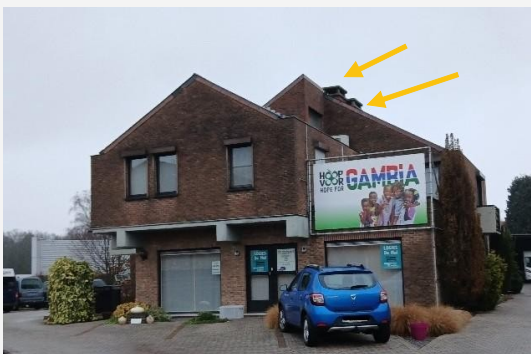
Situeringfoto

Permanente beperking

Reden: Er is geen volledige risicobeoordeling mogelijk

Uitleg van de asbestdeskundige: De binnenzijde van de rookgaskanalen zijn niet inspecteerbaar zonder destructieve handelingen. Bij werken of afbraak dient dit verder onderzocht te worden.

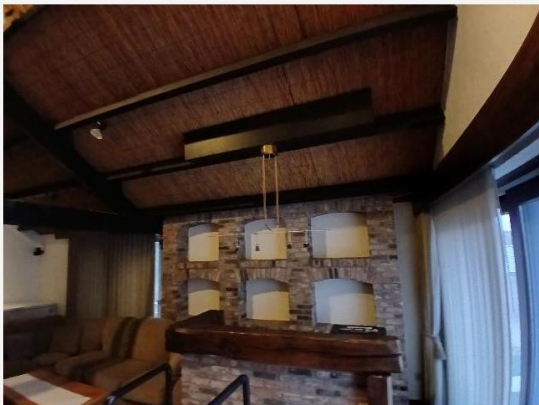
Situeringfoto

Permanente beperking

Reden: Er is geen volledige risicobeoordeling mogelijk

Uitleg van de asbestdeskundige: Het onderdak (zowel van het plat dak, als het hellende dak) is omwille van de afwerking langs binnen en langs buiten niet te inspecteren. Bij werken of afbraak dient dit verder onderzocht te worden.

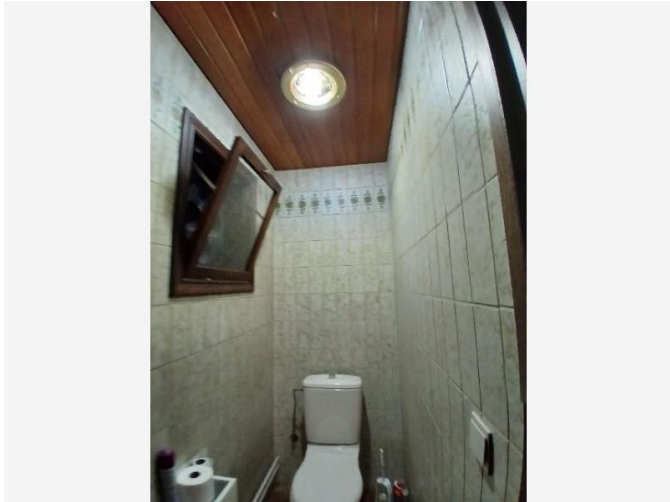
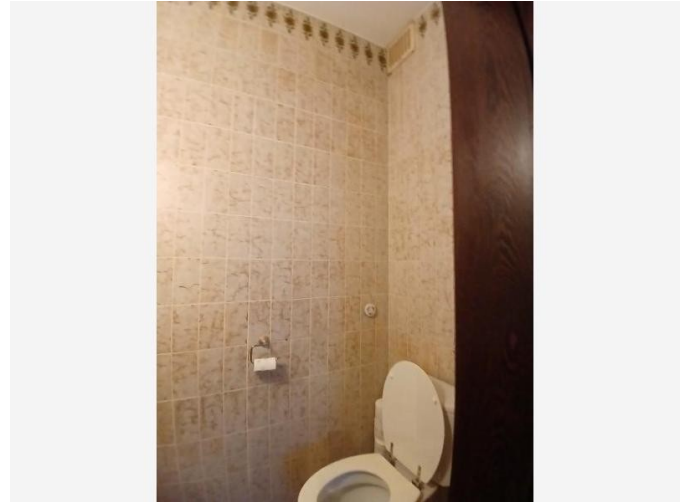
Gezien de leeftijd is de bevestigingslijm van de faience muurtegels in het toilet op het gelijkvloers, het toilet op V1 + het toilet in het atelier mogelijk asbesthoudend. Bij werken dient dit verder onderzocht te worden (destructief).

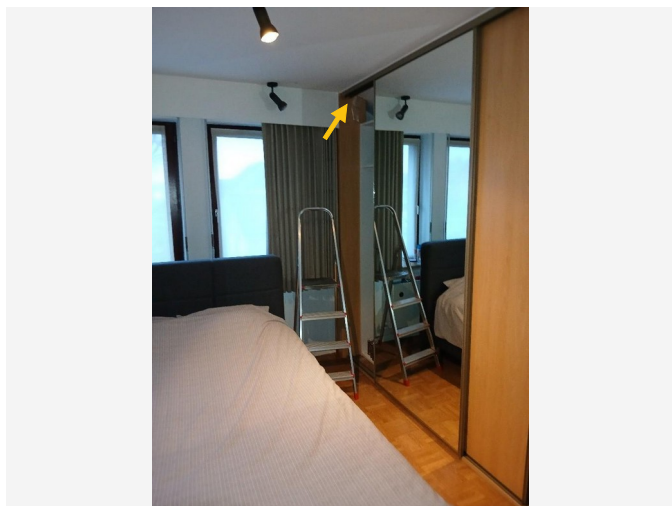
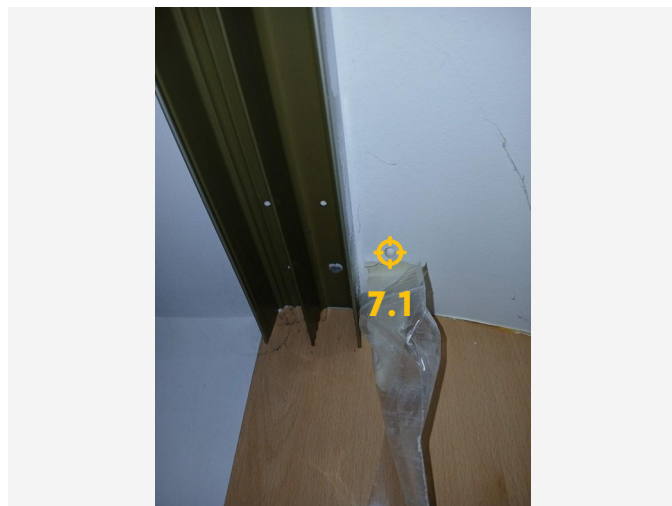
Fiche 7: Pleisterwerk plafond

Geen asbest

#	Type	Referentie	Resultaat
7.1	Mengmonster	S2 Pleisterwerk plafond	Geen asbest

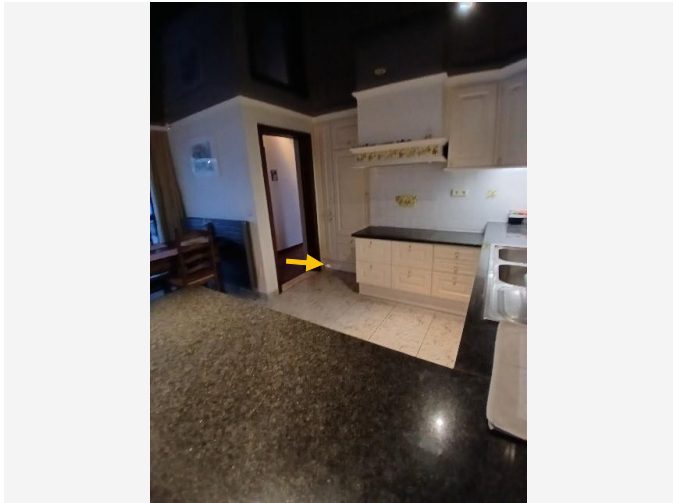
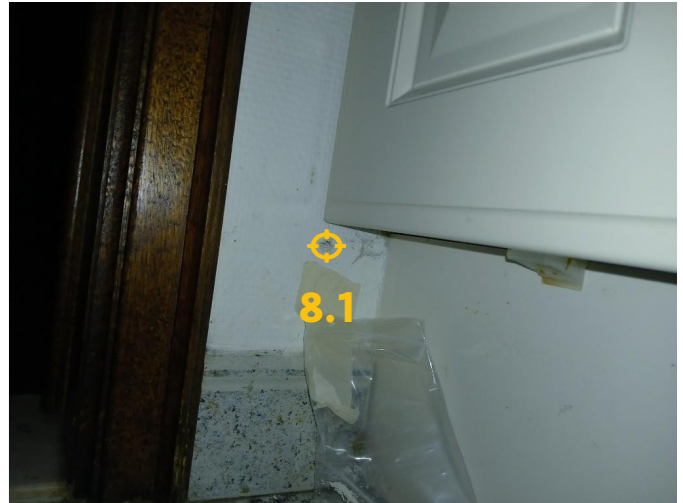
Fiche 8: Pleisterwerk muren

Geen asbest

#	Type	Referentie	Resultaat
8.1	Mengmonster	S1 Pleisterwerk muren	Geen asbest

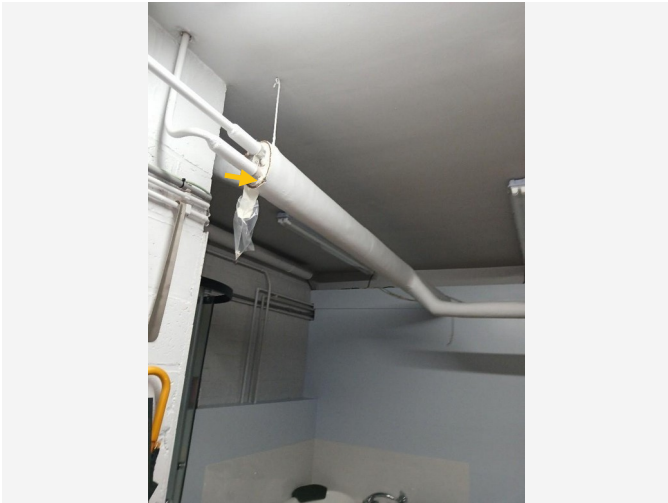
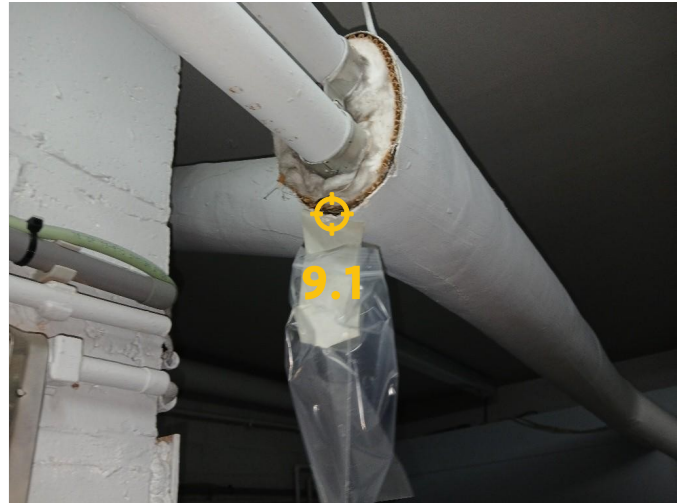
Fiche 9: Gipsisolatie leiding CV

Geen asbest

#	Type	Referentie	Resultaat
9.1	Mengmonster	S5 Gipsisolatie leiding CV recht	Geen asbest
9.2	Mengmonster	S6 Gipsisolatie leiding CV bocht	Geen asbest

Beschrijving	Gipsisolatie leiding CV
Omgeving	Binnen
Primaire drager	HVAC infrastructuur en uitrusting
Bindmiddel van materiaal	Gips - kalk
Gebondenheid op basis van bindmiddel	Niet-hechtgebonden
Hoeveelheid (lengte - omtrek - dikte - aantal)	<ul style="list-style-type: none">• 15,00 m - 40,00 cm - 1,00 cm - 1 stuk
Totaal volume	0,06 m ³
Identificatiemethode	Een monstername door de asbestdeskundige met laboanalyse door een asbestlabo.
Destructieve handeling voor identificatie	Nee
Opmerking	De CV-leidingen in de stookplaats zijn ingepakt met gipsisolatie.

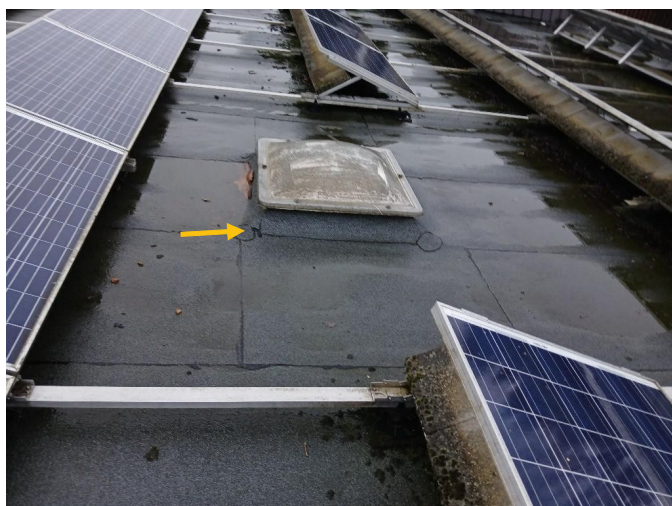
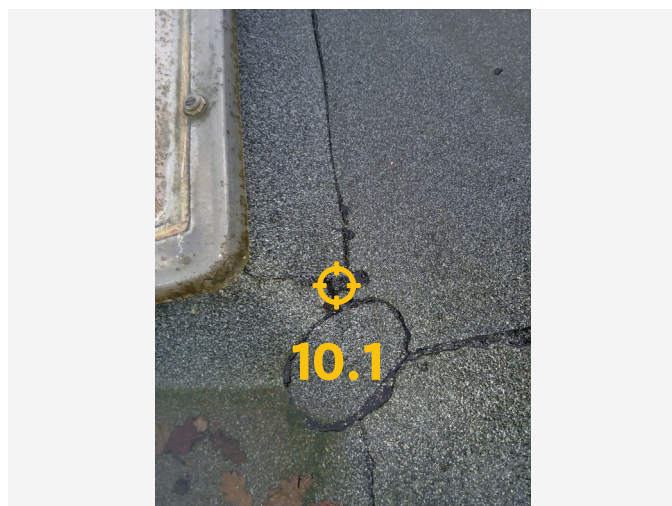
Geen asbest

#	Type	Referentie	Resultaat
10.1	Puntmonster	S4 Roofing plat dak magazijn	Geen asbest

Beschrijving	Roofing plat dak magazijn
Omgeving	Buiten
Primaire drager	Plat dak
Bindmiddel van materiaal	Bitumen (roofing, teer, asfalt)
Gebondenheid op basis van bindmiddel	Hecht
Hoeveelheid (oppervlakte - aantal)	• 160,00 m ² - 1 stuk
Totale oppervlakte	160,00 m ²
Identificatiemethode	Een monstername door de asbestdeskundige met laboanalyse door een asbestlabo.
Destructieve handeling voor identificatie	Nee
Opmerking	Om gevolgschade en lekkages te voorkomen en niet destructief te werk te gaan, is alleen de toplaag bemonsterd. We kunnen geen uitspraak doen over de eventueel aanwezige onderliggende lagen. Bij renovatie of sloop dient er een destructief onderzoek uitgevoerd te worden van de volledige dakopbouw.

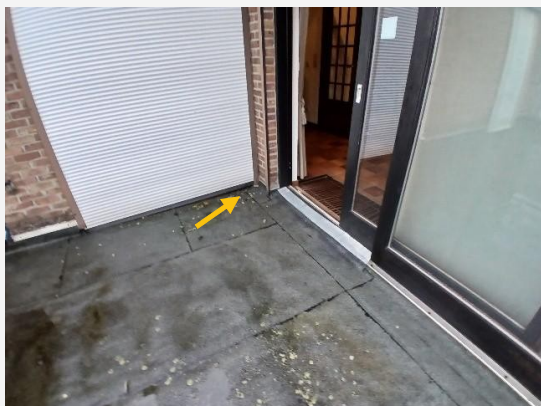
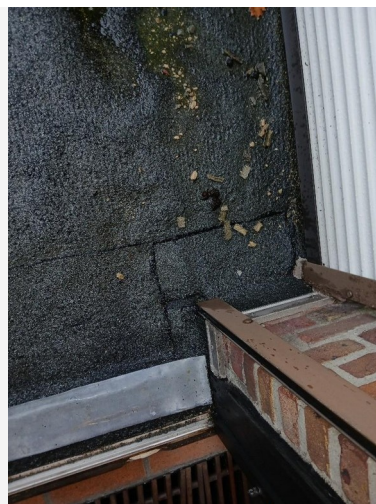
Fiche 11: Roofing dak woning

Geen asbest

#	Type	Referentie	Resultaat
11.1	Puntmonster	S3 Roofing dak woning	Geen asbest
