Asbestinventarisatetest

Hooiweg 89, 3600 Genk

Attestnummer : 20260424-000399.000

Uitgegeven op : 24.04.2026

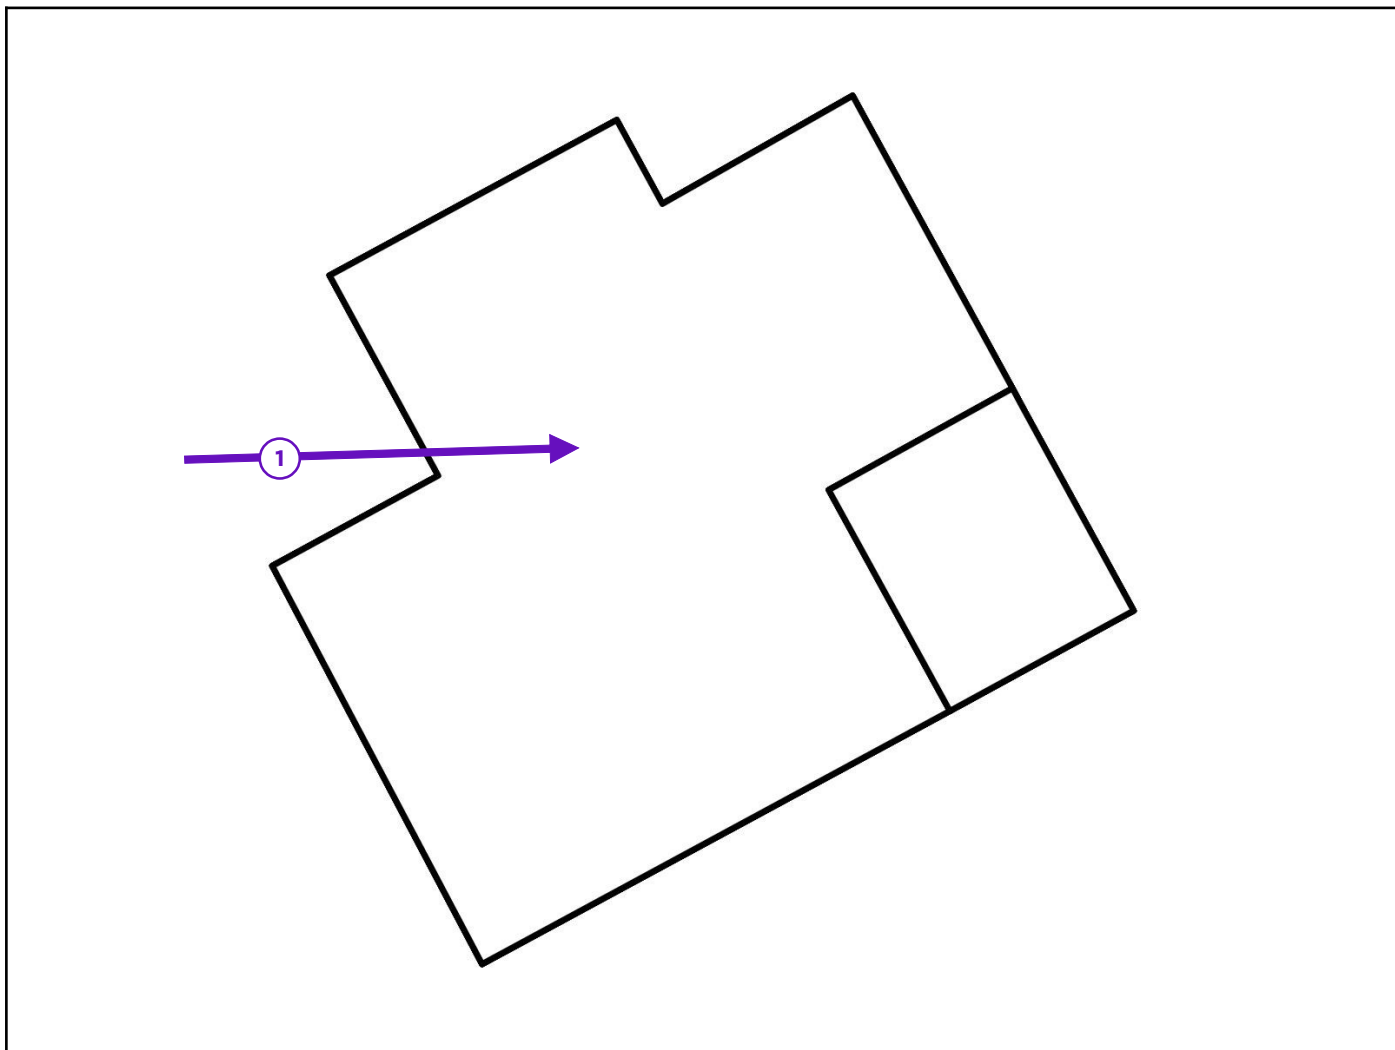
Plan 1.6: Dak

Beschrijving	Type	Actie
1. Rookgaskanaal	Beperking	-

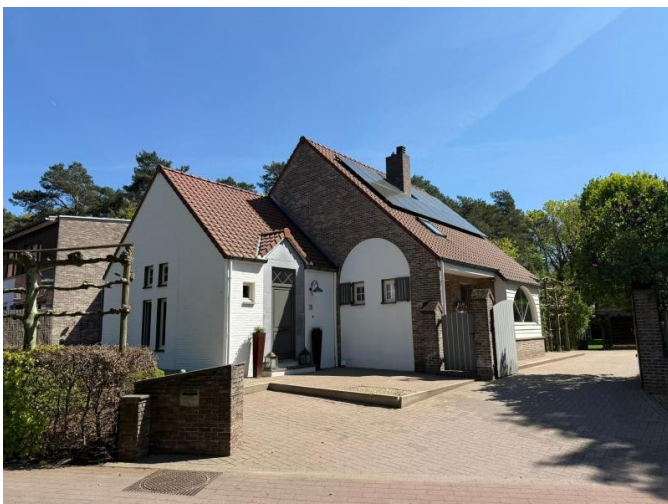
Situeringfoto

Tijdelijke beperking

Reden: Er is geen volledige risicobeoordeling mogelijk

Uitleg van de asbestdeskundige: De binnenzijde van de rookgaskanalen zijn niet inspecteerbaar zonder destructieve handelingen.

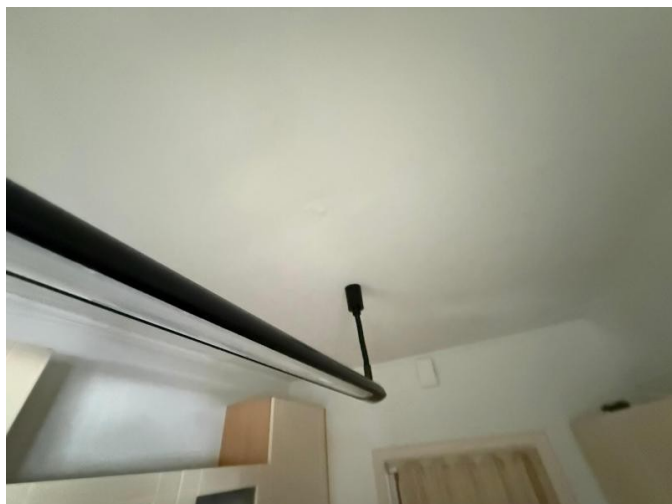
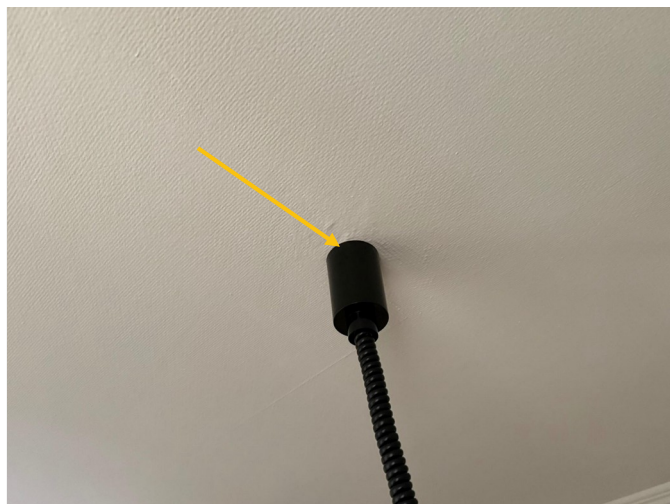
Fiche 2: Pleisterwerk plafond

Geen asbest

#	Type	Referentie	Resultaat
2.1	Mengmonster	ST 2	Geen asbest

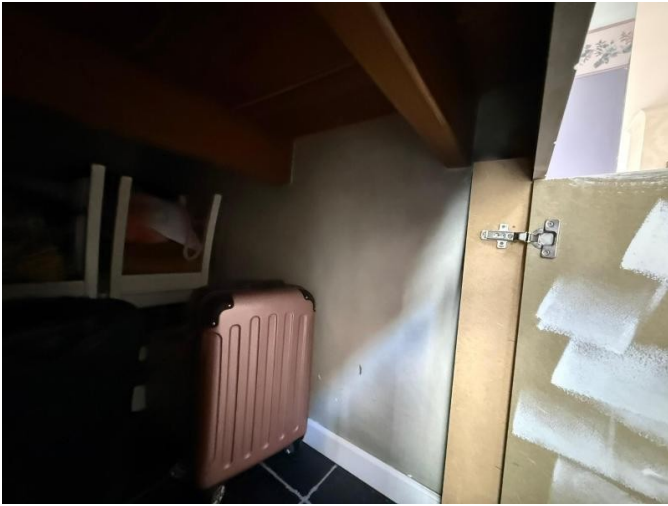
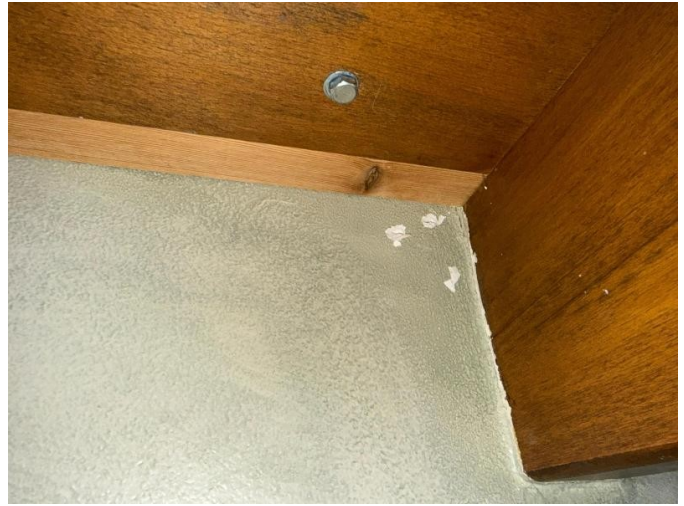
Fiche 3: Pleisterwerk muren

Geen asbest

#	Type	Referentie	Resultaat
3.1	Mengmonster	ST 1	Geen asbest
