# Asbestinventarisatetest

Willy Mindersstraat 15, 3600 Genk

Attestnummer : **20250416-000450.000**

Uitgegeven op : **16.04.2025**

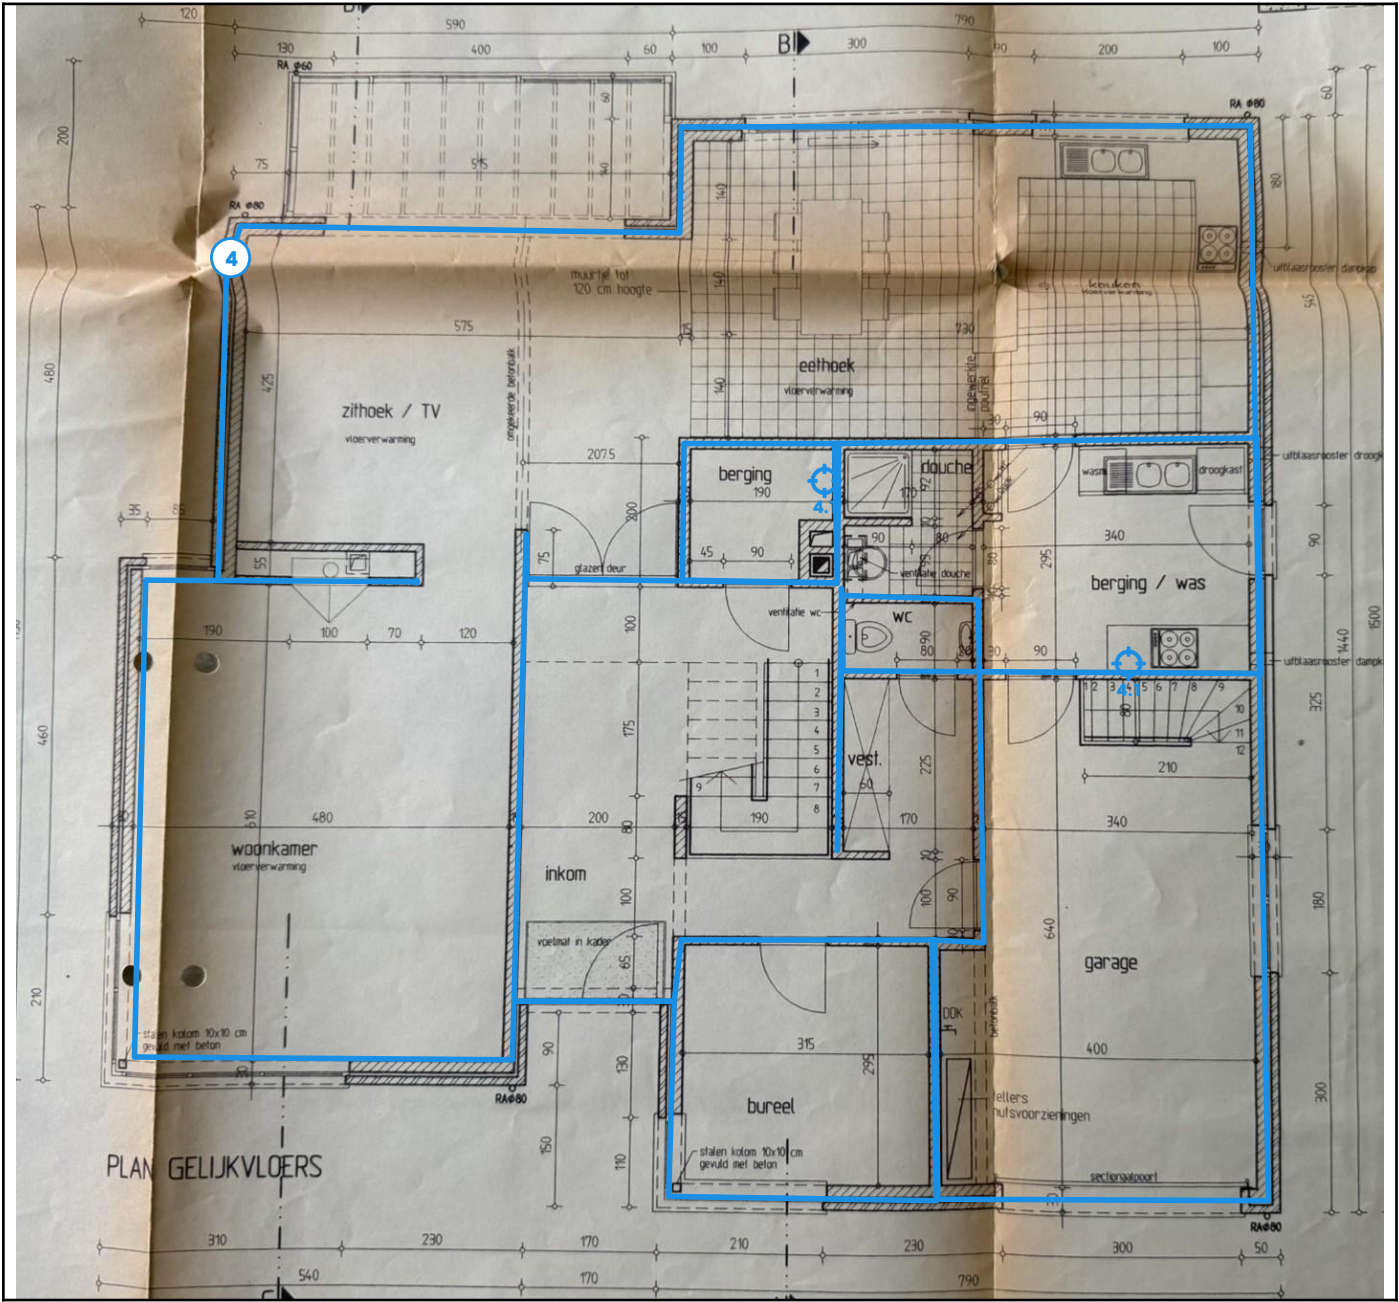
# Plan 1.3: Gelijkvloers - muren

| Beschrijving | Type | Actie |
|---|---|---|
| 4. Pleisterwerk muren | Geen asbest | - |
| 4.1 Code: ST 1 | Mengmonster | - |

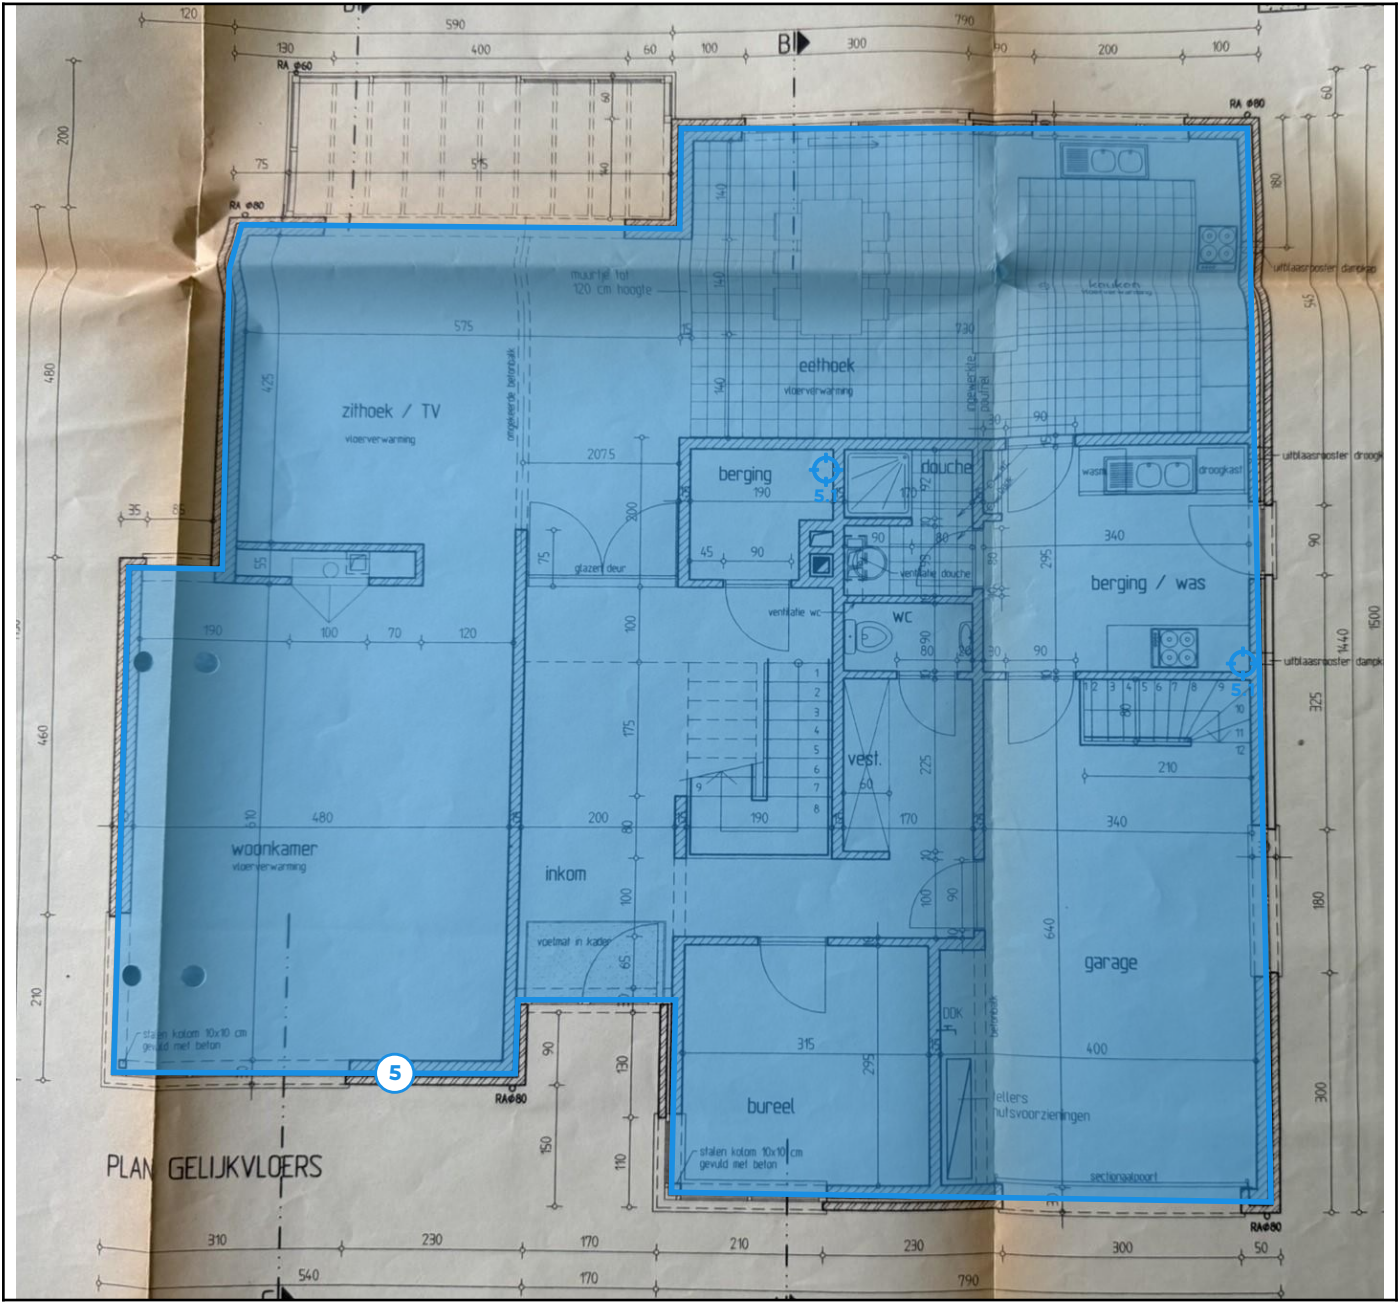
# Plan 1.4: Gelijkvloers - plafond

| Beschrijving | Type | Actie |
|---|---|---|
| 5. Pleisterwerk plafond | Geen asbest | - |
| 5.1 Code: ST 2 | Mengmonster | - |

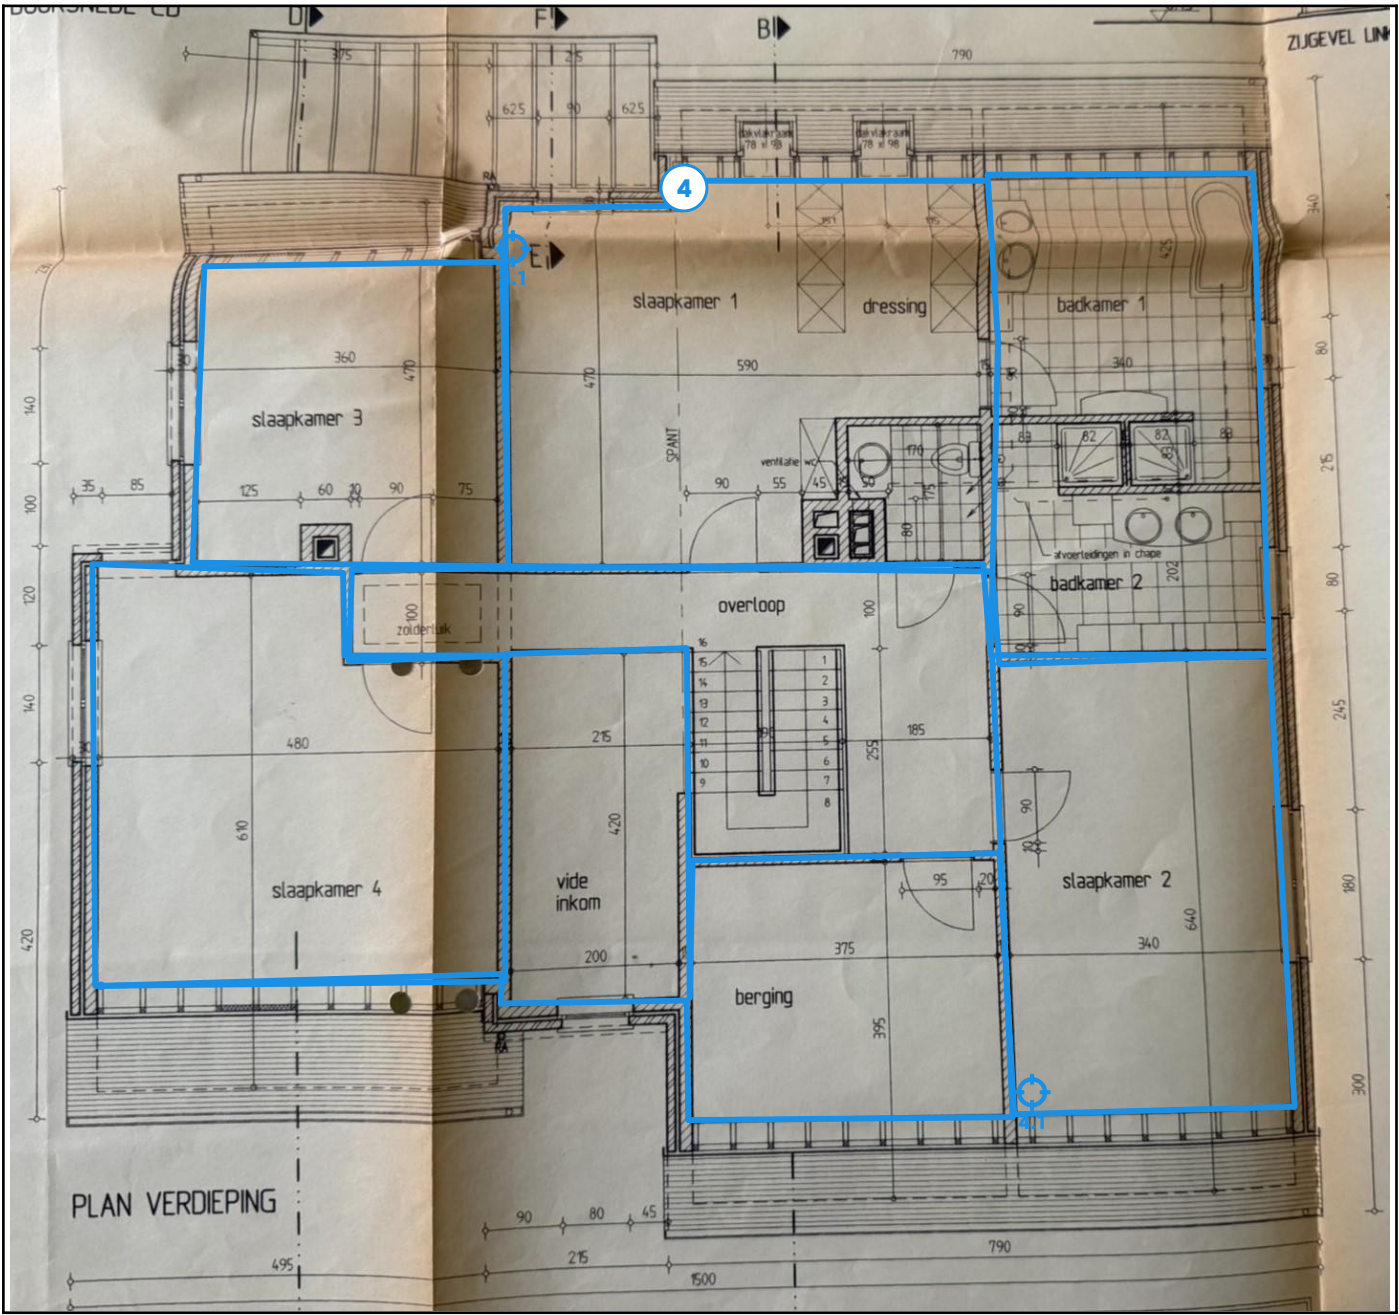
# Plan 1.6: 1ste verdiep - muren

| Beschrijving | Type | Actie |
|---|---|---|
| 4. Pleisterwerk muren | Geen asbest | - |
| 4.1 Code: ST 1 | Mengmonster | - |

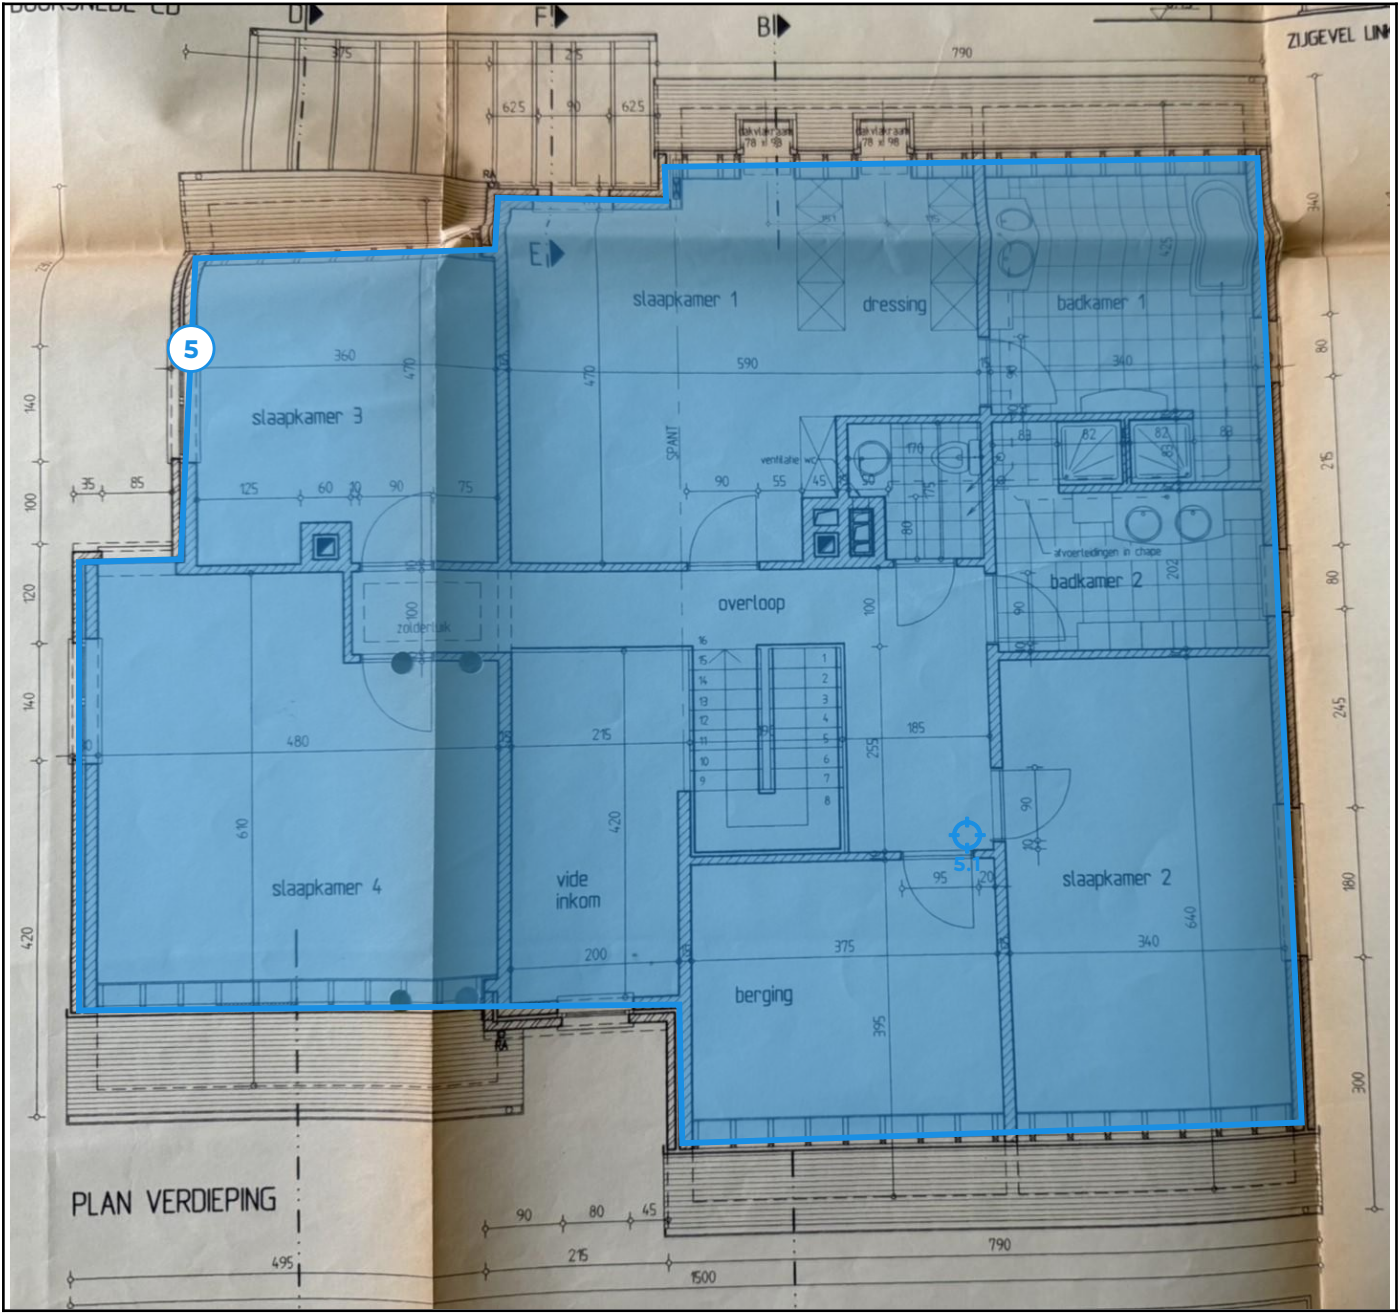
# Plan 1.7: 1ste verdiep - plafond

| Beschrijving | Type | Actie |
|---|---|---|
| 5. Pleisterwerk plafond | Geen asbest | - |
| 5.1 Code: ST 2 | Mengmonster | - |

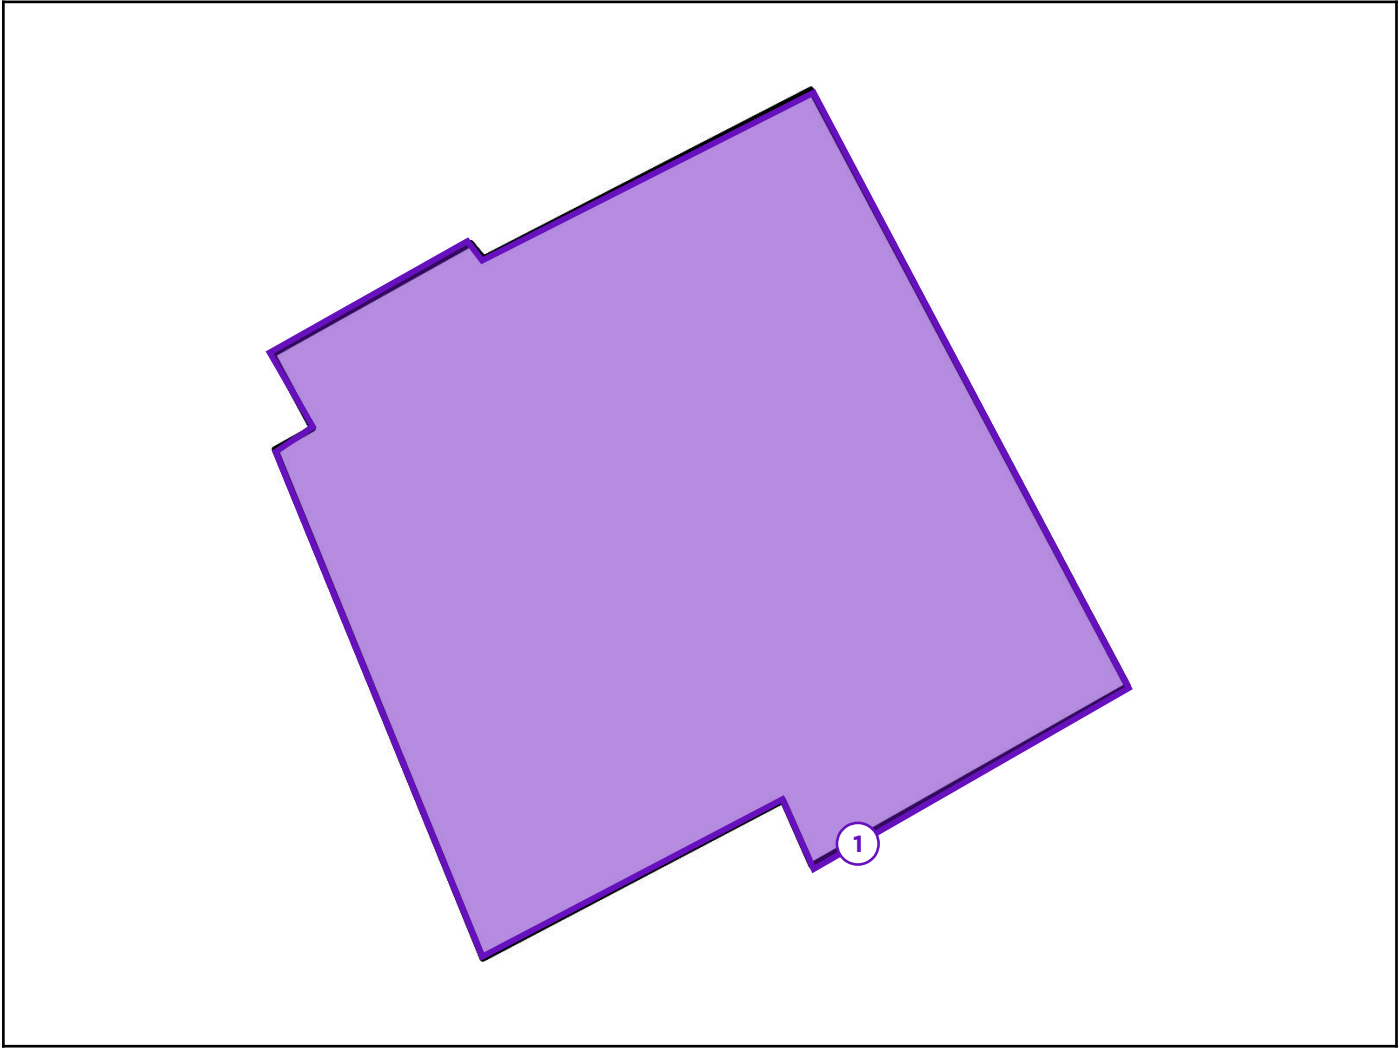
# Plan 1.8: Onderdak

| Beschrijving | Type | Actie |
|---|---|---|
| 1. Onderdak | Advies | - |

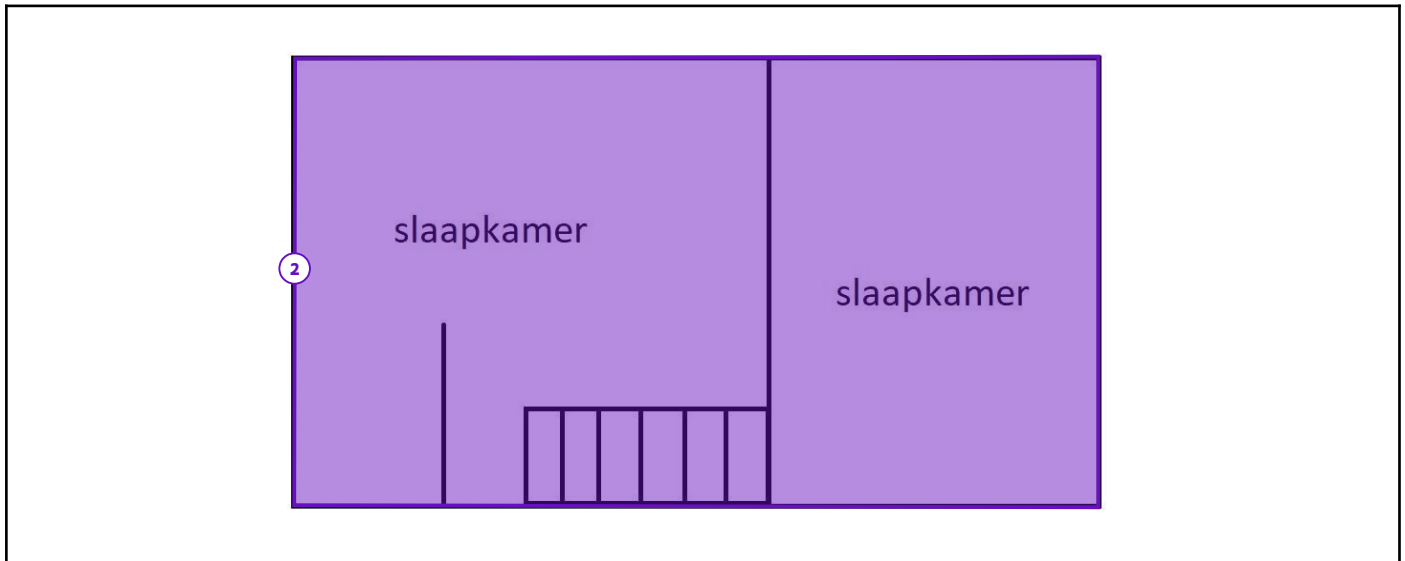
## Plan 1.9: 2de verdiep

| Beschrijving | Type | Actie |
|---|---|---|
| 2. Plafonds + wanden 2de verdiep uit niet asbestverdacht materiaal | Advies | - |

De plafonds en wanden van het 2de verdiep zijn gemaakt van niet-asbestverdachte materialen ( gyproc), deze toepassingen zijn niet asbestverdacht. We hebben echter niet kunnen vaststellen of er mogelijk asbestverdachte of asbesthoudende materialen achter deze toepassingen aanwezig zijn. Bij renovatie of sloop is het aangeraden om een destructief onderzoek te laten uitvoeren van deze toepassingen.

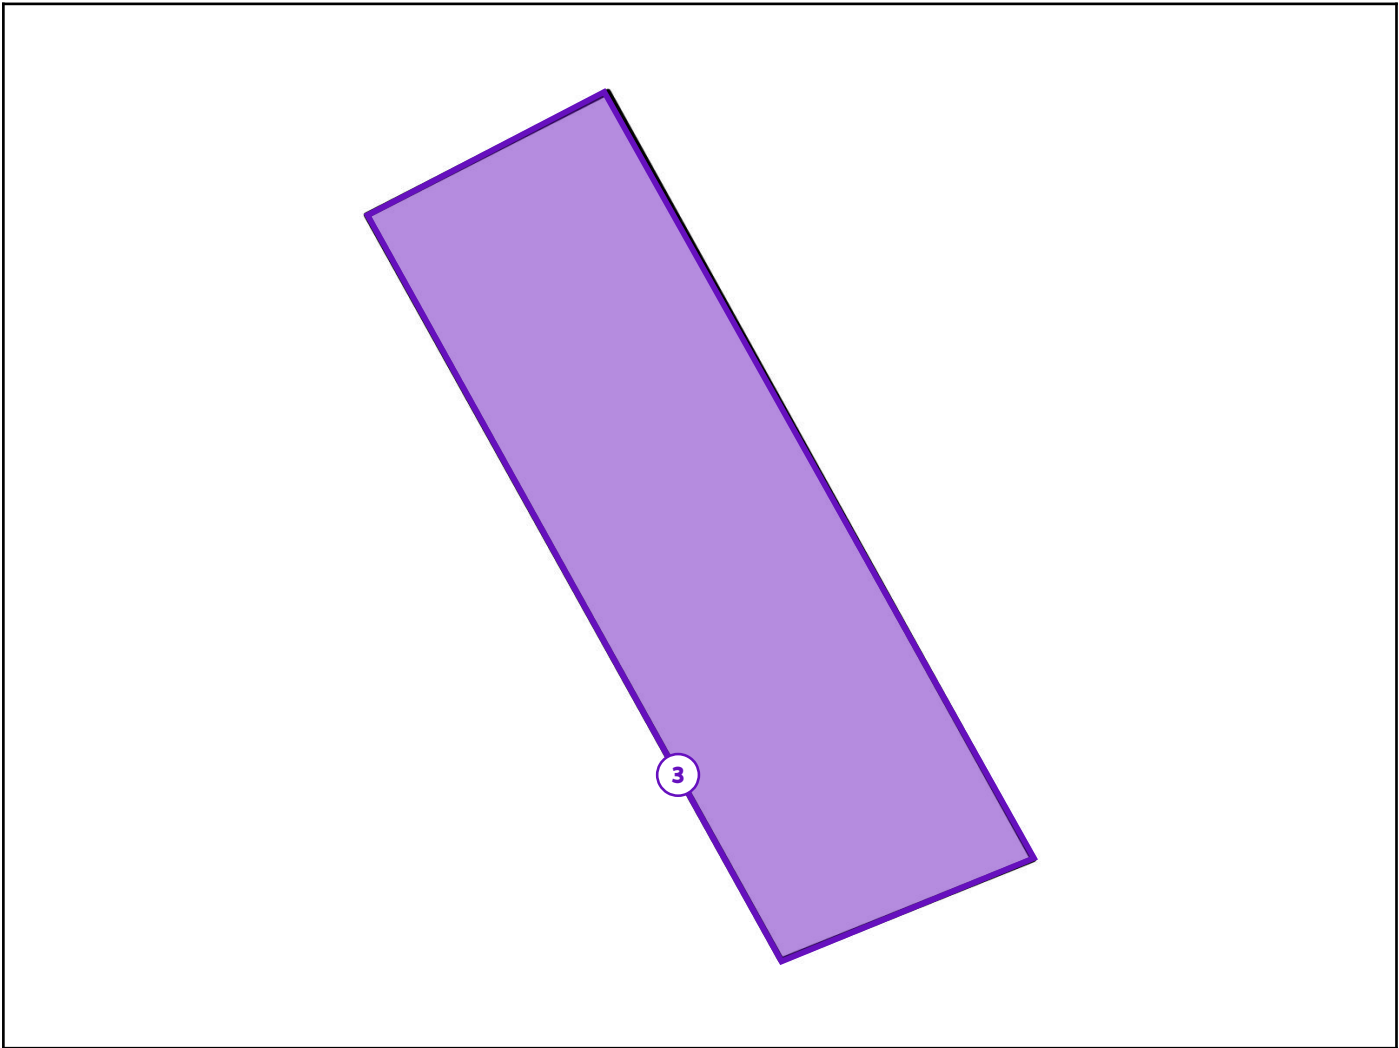
## Plan 2.1: Overkapping hout plan

| Beschrijving | Type | Actie |
|---|---|---|
| 3. Garage + overkapping: geen asbestverdachte materialen | Advies | - |

Geen zichtbare asbestverdachte materialen gevonden in de garage of bij de overkapping.

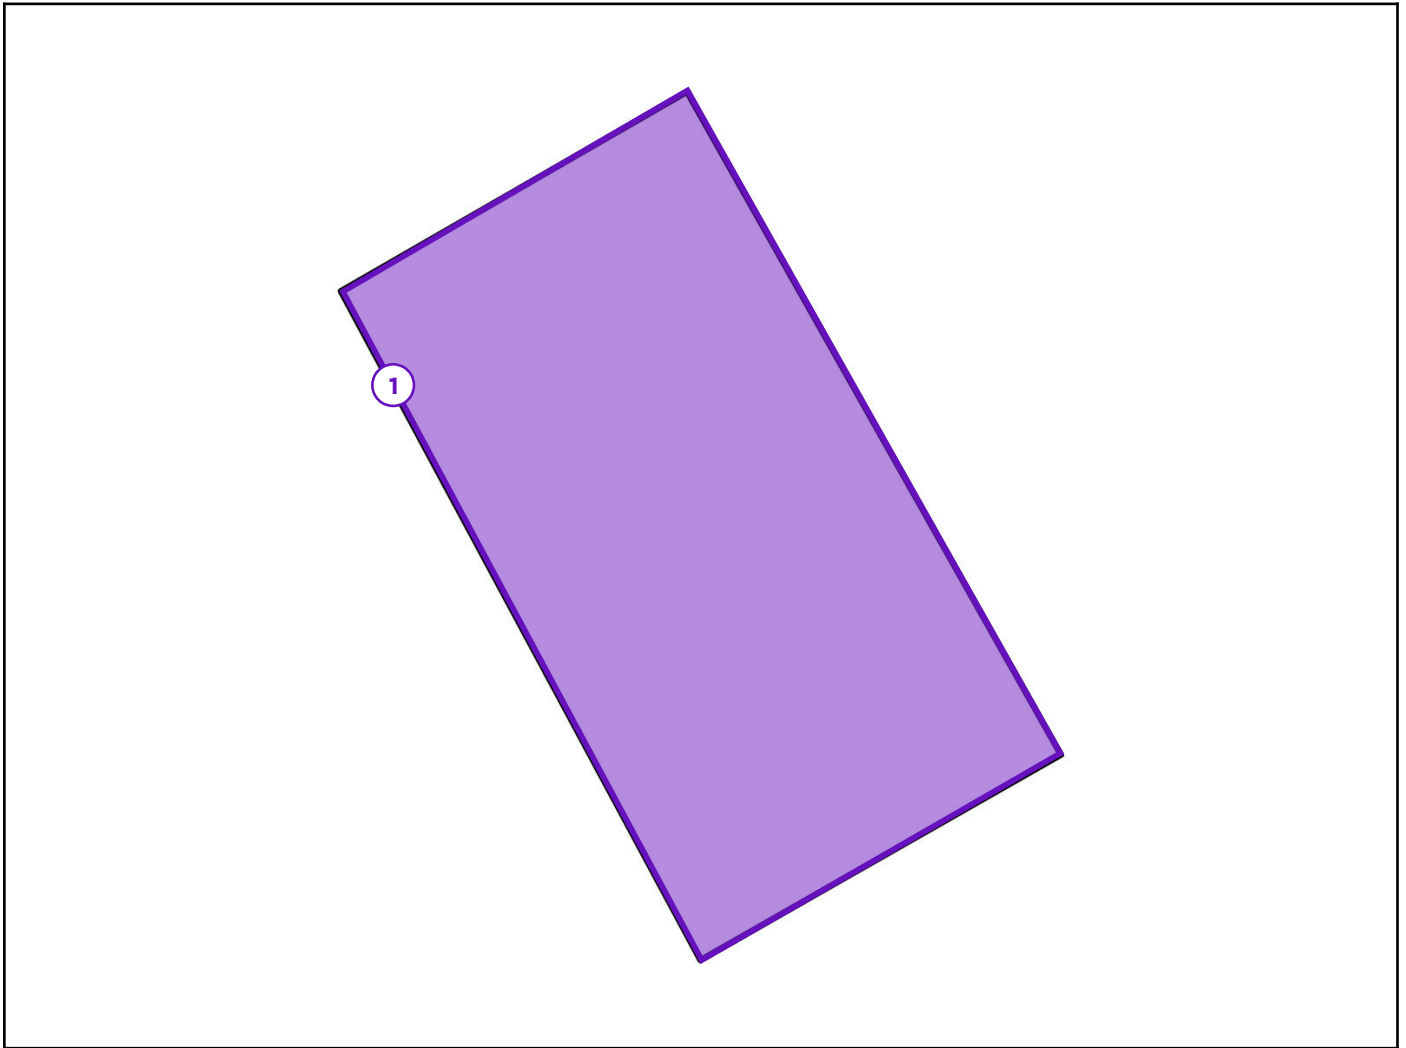
## Plan 3.1: Garage plan

| Beschrijving | Type | Actie |
|---|---|---|
| 1. Onderdak | Advies | - |

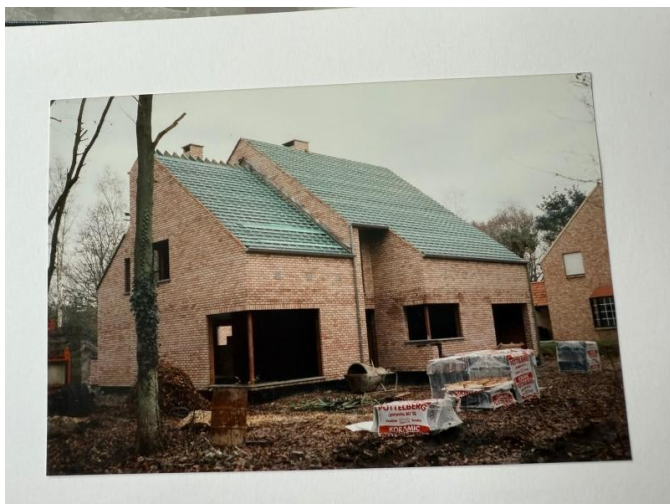
Biplex, niet asbest verdacht. Factuur + foto als bewijs.

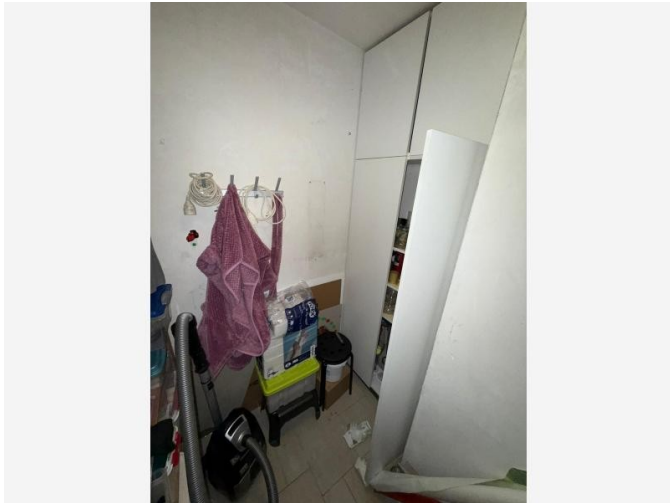
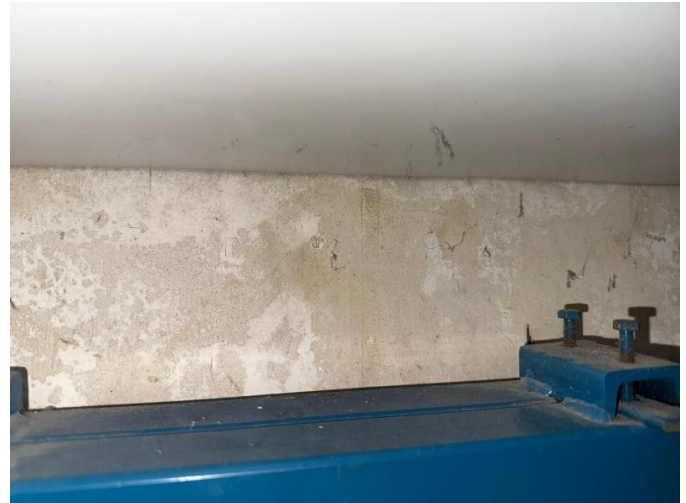
## Fiche 4: Pleisterwerk muren

Geen asbest

| # | Type | Referentie | Resultaat |
|---|---|---|---|
| 4.1 | Mengmonster | ST 1 | Geen asbest |

| Bindmiddel van materiaal | Gips - kalk |
| Gebondenheid op basis van bindmiddel | Niet-hechtgebonden |
| Hoeveelheid (oppervlakte - dikte - aantal) | • 149,00 m <sup>2</sup> - 0,40 cm - 1 stuk |

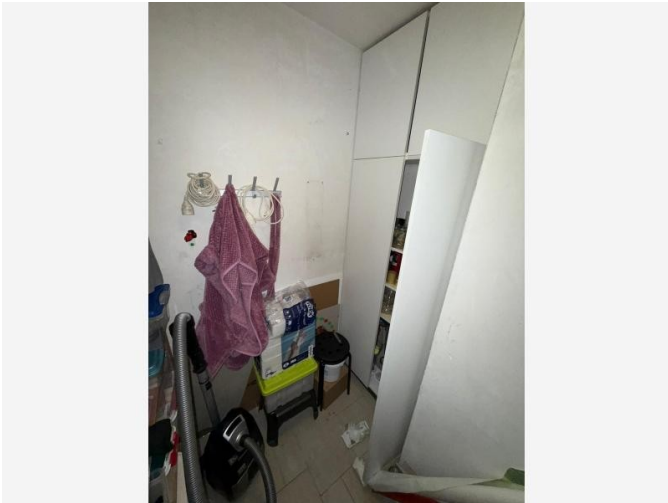
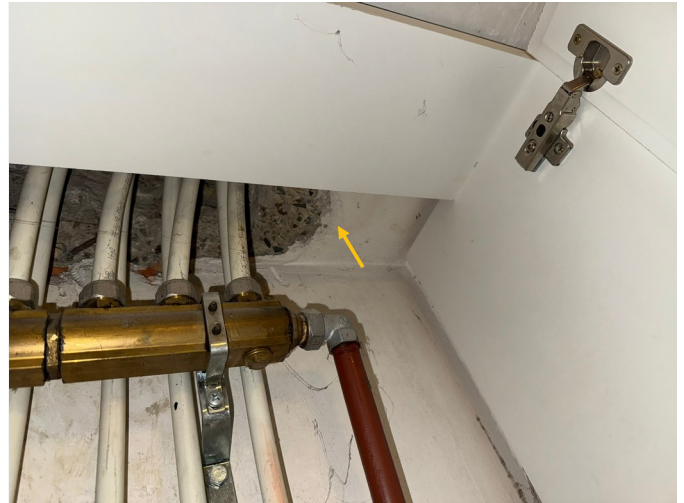
## Fiche 5: Pleisterwerk plafond

Geen asbest

| # | Type | Referentie | Resultaat |
|---|---|---|---|
| 5.1 | Mengmonster | ST 2 | Geen asbest |

| Bindmiddel van materiaal | Gips - kalk |
| Gebondenheid op basis van bindmiddel | Niet-hechtgebonden |
| Hoeveelheid (oppervlakte - dikte - aantal) | • 143,00 m <sup>2</sup> - 0,40 cm - 1 stuk |
