# Asbestinventarisatetest

Spilstraat 2, 3600 Genk

Attestnummer : **20260327-000372.000**

Uitgegeven op : **27.03.2026**

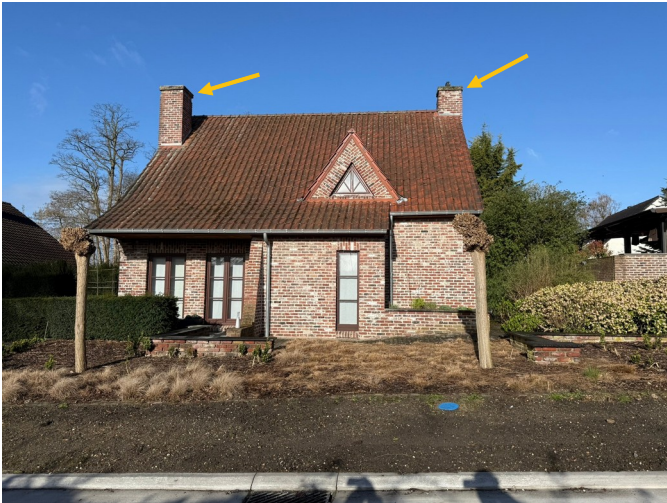
Situeringsfoto

**Reden:** Er is geen volledige risicobeoordeling mogelijk

**Uitleg van de asbestdeskundige:** De binnenzijde van de rookgaskanalen zijn niet inspecteerbaar zonder destructieve handelingen.

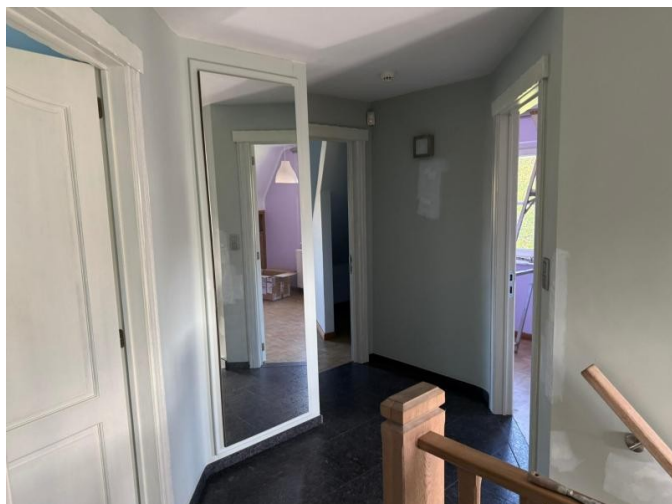
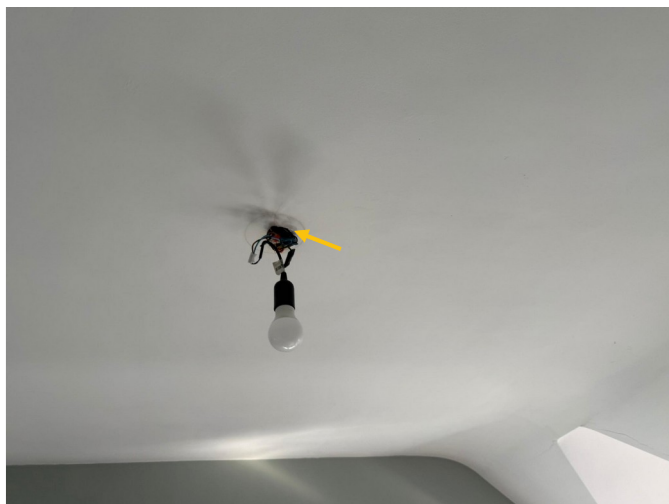
## Fiche 2: Pleisterwerk plafond

Geen asbest

| # | Type | Referentie | Resultaat |
|---|---|---|---|
| 2.1 | Mengmonster | ST 2 | Geen asbest |

| Opmerking | Staal genomen in traphal V1, badkamer en bureau V-1.<br>geen pw aanwezig in stookplaats plafond.<br>Een deel van de plafonds bestaan uit een spanplafond. |

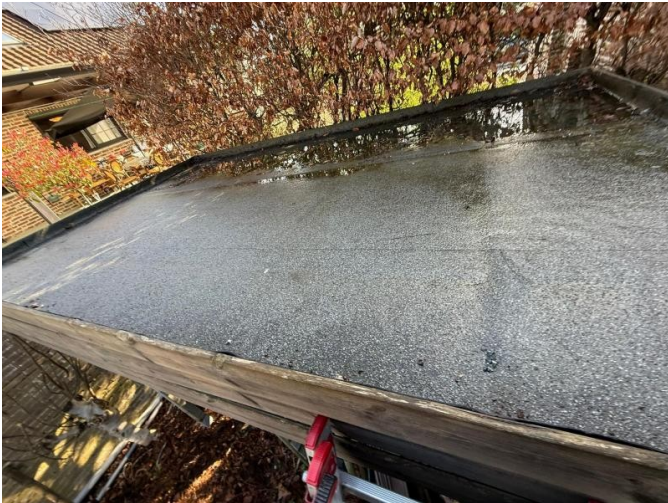
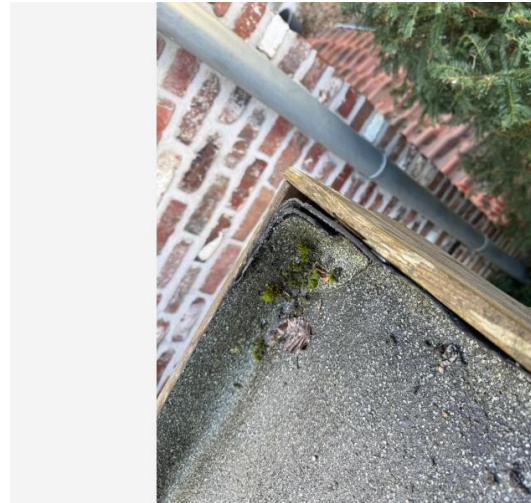
## Fiche 3: Roofing afdak

Geen asbest

| # | Type | Referentie | Resultaat |
|---|---|---|---|
| 3.1 | Puntmonster | ST 3 | Geen asbest |

| Opmerking | Om gevolgschade en lekkages te voorkomen en niet destructief te werk te gaan, is alleen de toplaag bemonsterd. We kunnen geen uitspraak doen over de onderliggende lagen. Bij renovatie of sloop dient er een destructief onderzoek uitgevoerd te worden van de roofing. |

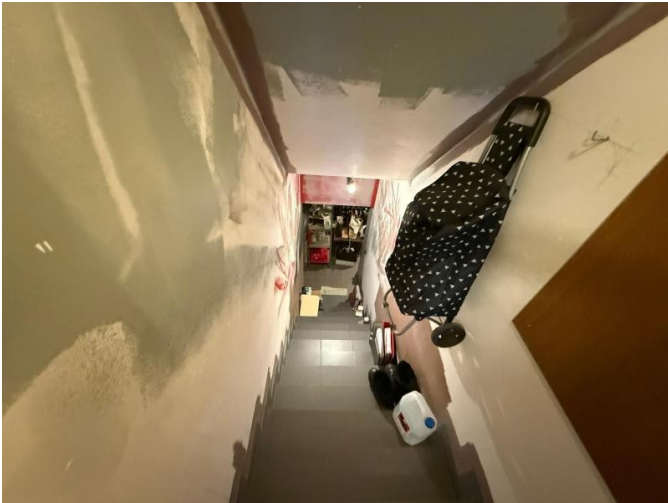
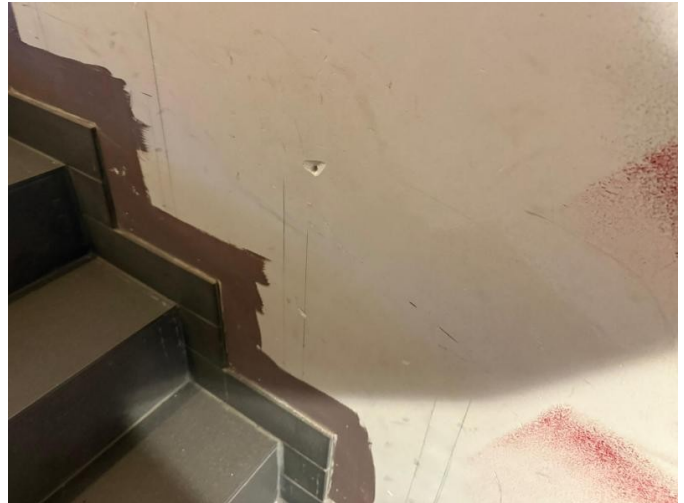
## Fiche 4: Pleisterwerk muren

Geen asbest

| # | Type | Referentie | Resultaat |
|---|---|---|---|
| 4.1 | Mengmonster | ST 1 | Geen asbest |

| Opmerking | Staal genomen in keuken, slaapkamer en traphal kelder.<br>Geen pw aanwezig in de stookplaats. |

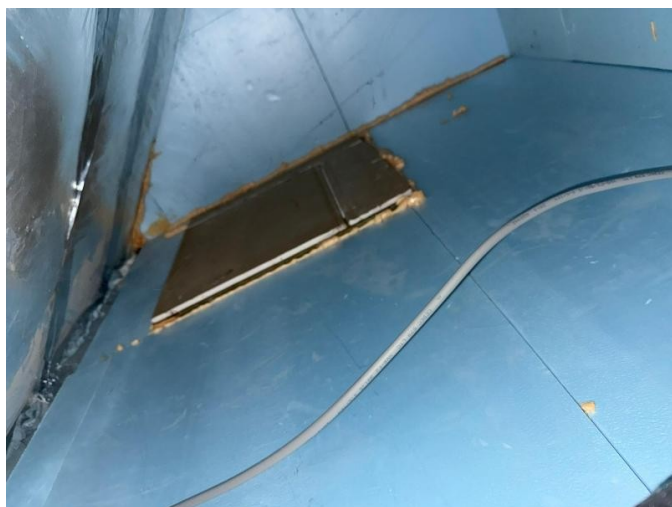
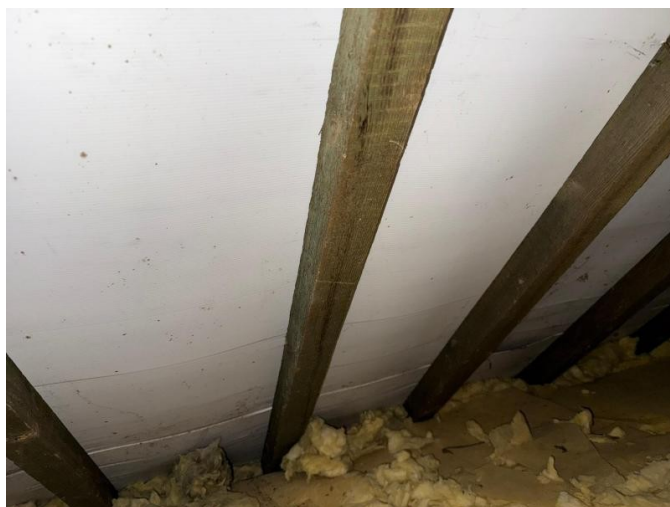
### Fiche 5: Onderdak: niet asbest verdacht

| Beschrijving | Notitie | Terug te vinden op plannen |
|---|---|---|
| Fiche 5: Onderdak: niet asbest verdacht | Ondanks dat op de plannen menuiserit als onderdak staat, heb ik tijdens mijn inspectie een witter kartonplaat als onderdak opgemerkt. Dit heb ik kunnen zien via een luik in de achterkant van een kast een het luikje boven een slaapkamer. De eventuele tussenliggende lagen tussen het zichtbaar onderdak en de dakbedekking is niet waarneembaar zonder destructief onderzoek. | - |

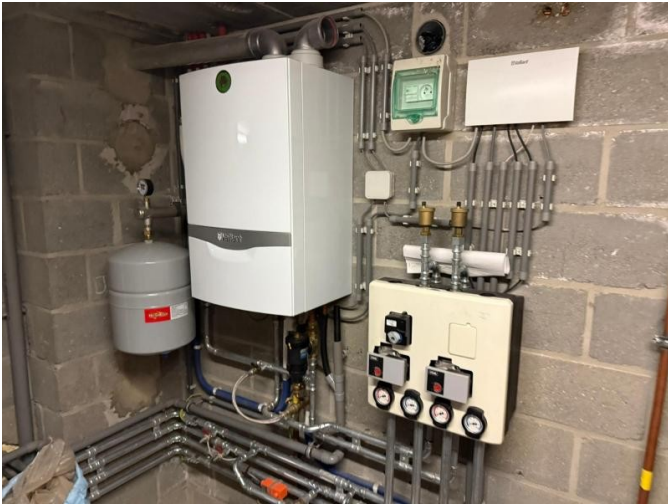
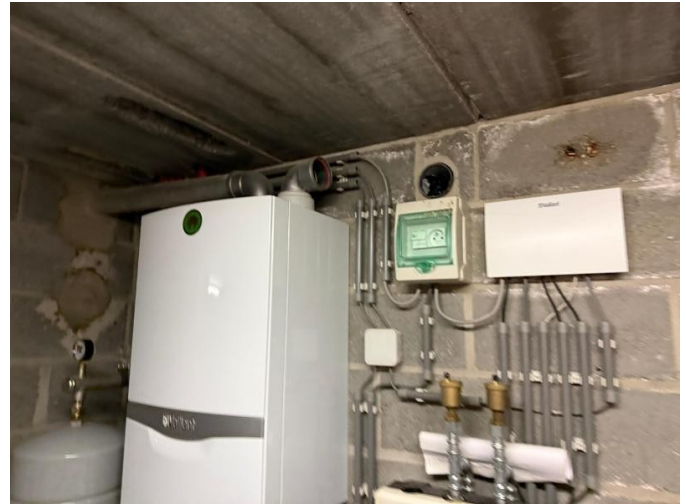
## Fiche 6: Stookketel / Brander: niet asbest verdacht

| Beschrijving | Notitie | Terug te vinden op plannen |
|---|---|---|
| Fiche 6: Stookketel / Brander: niet asbest verdacht | Tijdens onze inspectie hebben we een bouwjaar kunnen achterhalen van de stookketel. Dit is na 2001, wat dus wilt zeggen dat er geen asbest meer mocht gebruikt worden bij het produceren van de stookketel. | - |

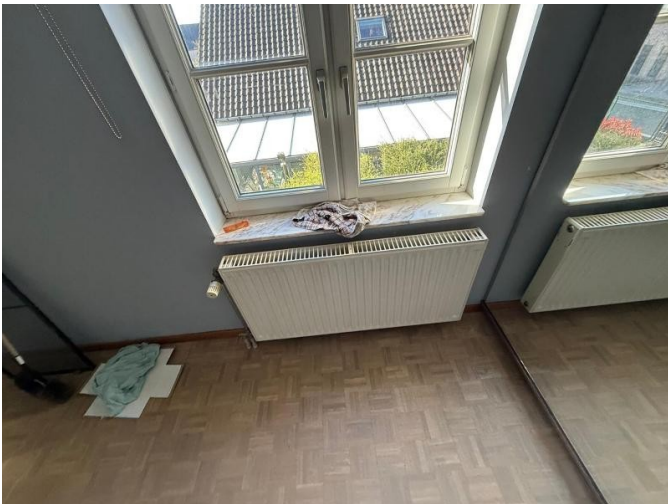
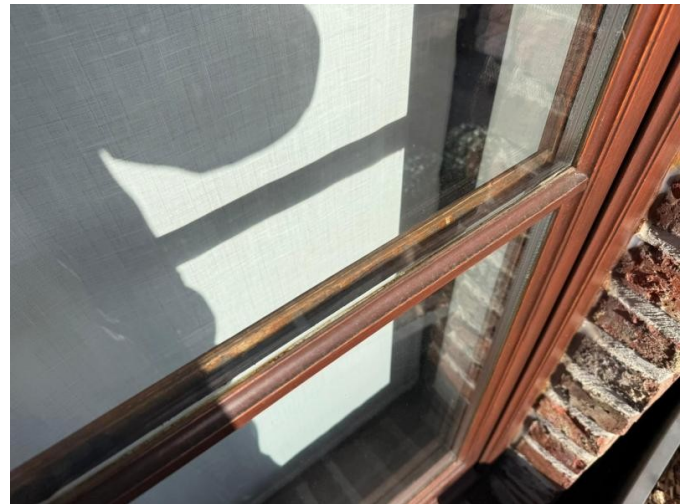
## Fiche 7: Kit ramen: flexibel

| Beschrijving | Notitie | Terug te vinden op plannen |
|---|---|---|
| Fiche 7: Kit ramen: flexibel | De kit aan de ramen is flexibel, dit is niet asbest verdacht. | - |

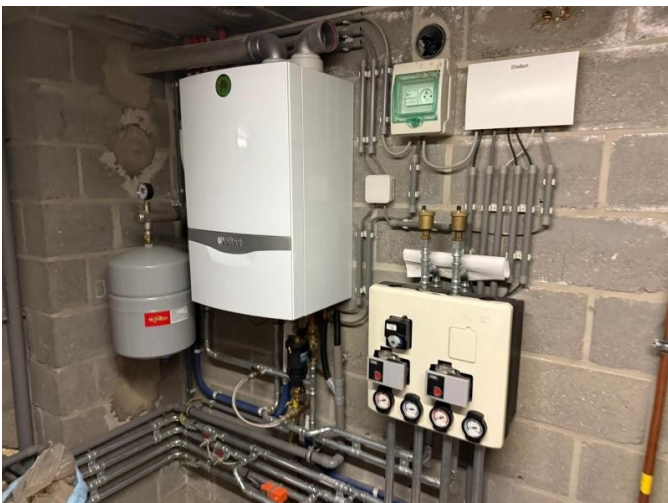
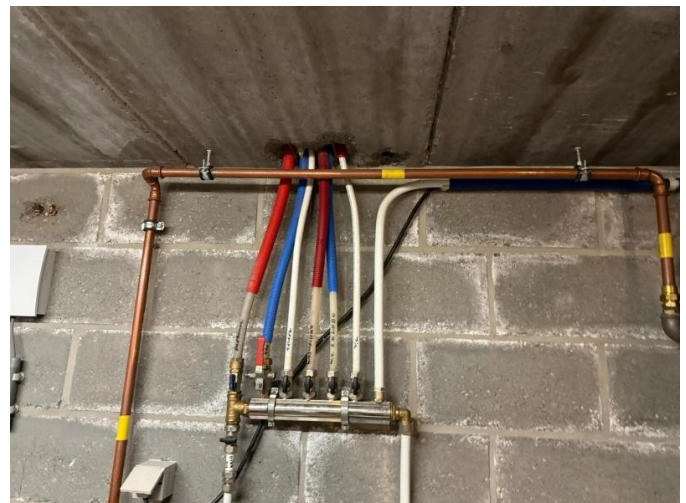
## Fiche 8: Leidingisolatie: niet asbest verdacht

| Beschrijving | Notitie | Terug te vinden op plannen |
|---|---|---|
| Fiche 8: Leidingisolatie: niet asbest verdacht | De leidingisolatie die zichtbaar is zonder destructief onderzoek is niet asbest verdacht. | - |
