# Asbestinventarisatetest

Abtenstraat 9, 2040 Antwerpen

Attestnummer : 20260827-000271.000

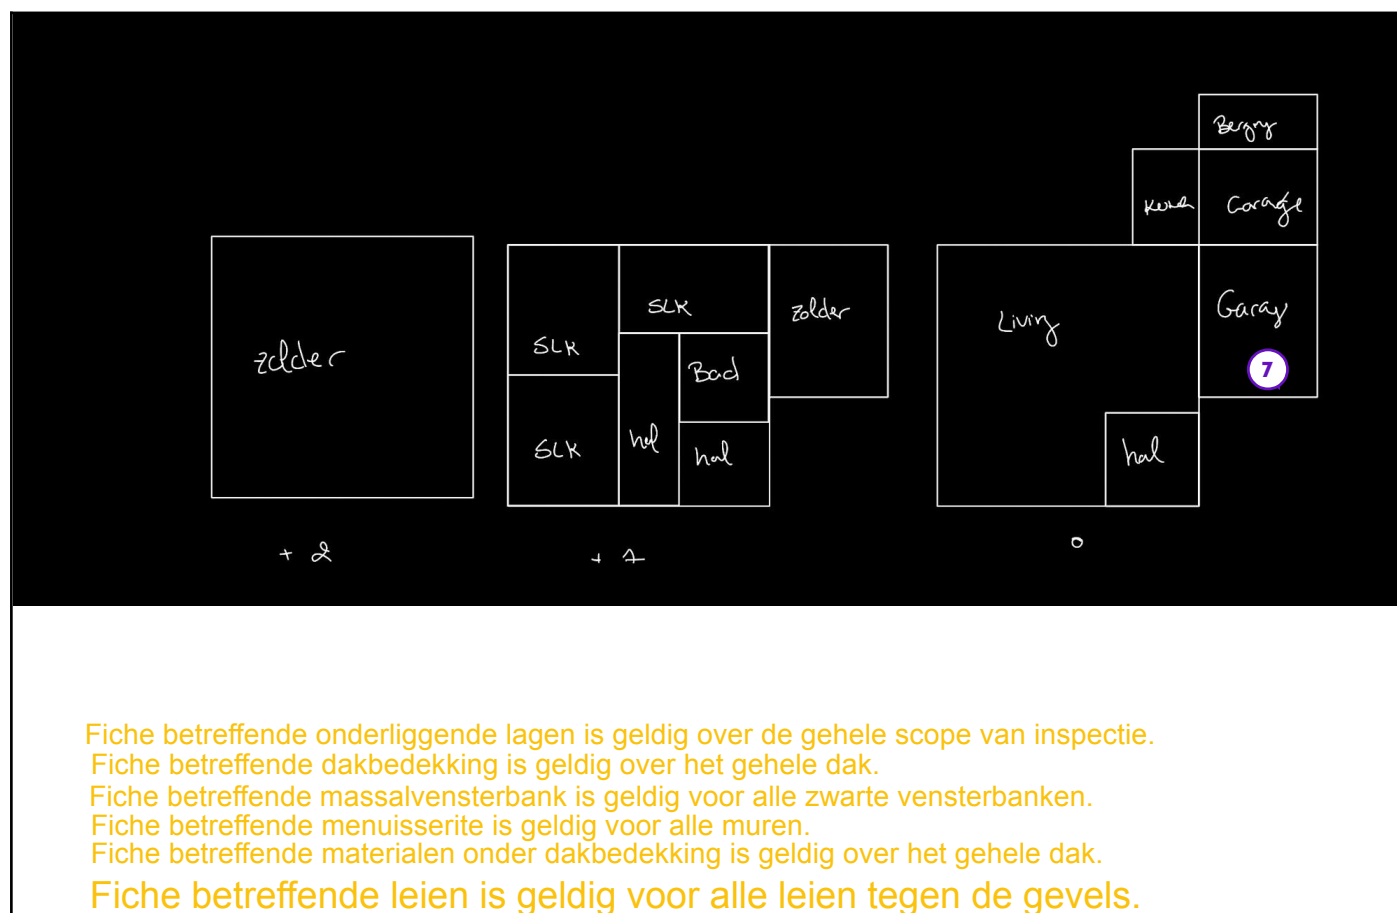
## Plan 1.1: Plan

| Beschrijving | Type | Actie |
|---|---|---|
| 1. Leien - gevel | Asbestmateriaal | Verwijderen |
| 2. Massal vensterbank | Asbestmateriaal | Zorgvuldig beheren |
| 3. Materialen onder dakbedekking - onderdakplaten | Beperking | - |

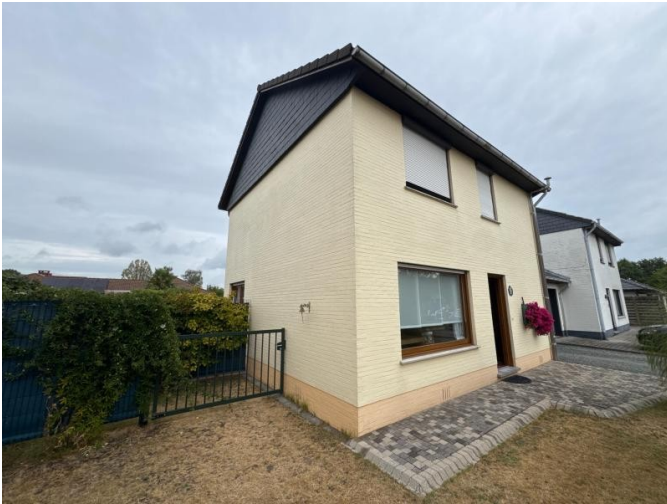
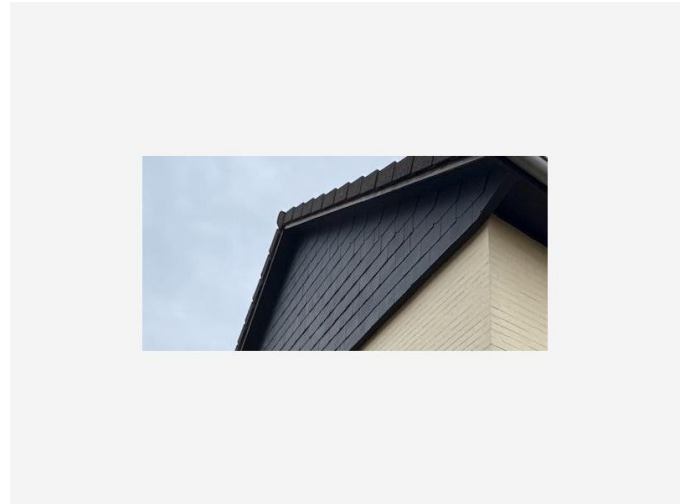
Overzichtsfoto

Detailfoto

Het asbestmateriaal valt onder de mijlpaal van 2034.

| Eindbeoordeling materiaalrisico | Verhoogd materiaalrisico en/of verhoogde kans op vezelvrijgave |

| Asbestsoort (vezeltype) | Crocidoliet aanwezig |
| Toestand van het materiaal | Matig beschadigd, matig verweerd |

| Beschrijving | Leien - gevel |
| Identificatiemethode | <p>De asbestdeskundige beoordeelt het materiaal als asbestverdacht en dus asbesthoudend, en dit zonder monstername.</p> <p>Motivatie: Er is een onderzoeksbepmerking die monstername verhindert; De ruimte of het materiaal bevindt zich hoger dan 3,5 meter vanaf een vaste ondergrond.</p> |
| Opmerking | Hoeveelheden zijn slechts een ruwe schatting en mogen niet gebruikt worden voor de opmaak van verwijderingsoffertes. De eigenaar deelde mee dat de leien vernieuwd waren en bijgevolg niet asbesthoudend zouden moeten zijn. |

Verwijderen

- Zorg voor een veilig beheer. Vermijd het beschadigen van het asbestmateriaal. Controleer de toestand jaarlijks op wijzigingen.
- Hemelwater dat afspoelt van asbestcement daken of gevels kan asbestdeeltjes bevatten. Gebruik het enkel voor gesloten circuits (bv. spoelen toiletten). Reinig na het vervangen van het dak of de gevel de dakgoten en regenwaterput of -ton om asbesthoudend sediment of slib te verwijderen
- Voer bijkomende staalname(s) uit.

- Eenvoudige handelingen: mag via doe-het-zelf of door werknemer(s) met opleidingsattest eenvoudige handelingen  
De toepassing kan verwijderd worden zonder verdere beschadiging verder bevindt de toepassing zich in de buitenomgeving.

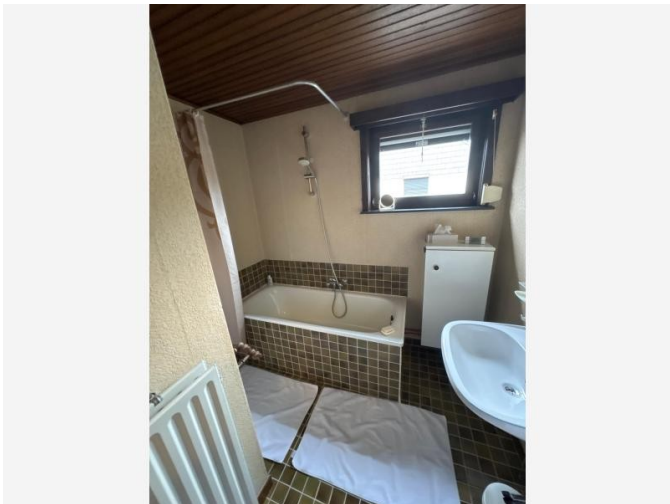
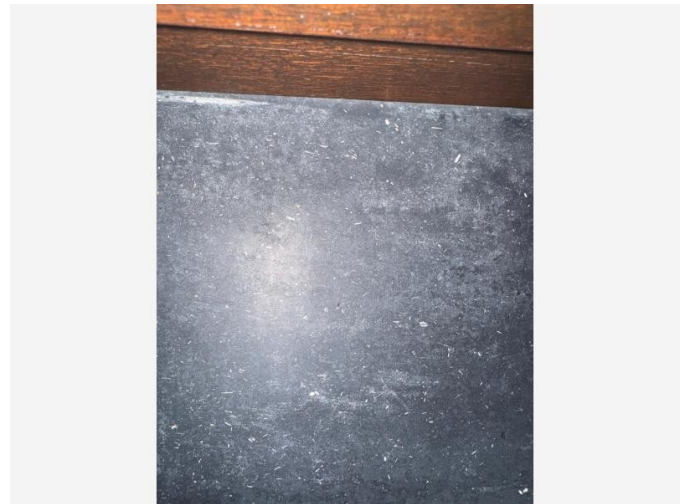
Overzichtsfoto

Detailfoto

Het asbestmateriaal valt onder de mijlpaal van 2040.

| Eindbeoordeling materiaalrisico | Laag materiaalrisico en/of verlaagde kans op vezelvrijgave |

| Asbestsoort (vezeltype) | Alleen chrysotiel aanwezig |
| Toestand van het materiaal | Licht beschadigd, licht verweerd. Intacte calciumsilicaatplaat of materiaal met categorie 3-gebondenheid |

| Beschrijving | Massal vensterbank |

Zorgvuldig beheren

- Zorg voor een veilig beheer. Vermijd het beschadigen van het asbestmateriaal. Controleer de toestand jaarlijks op wijzigingen.
- Voer bijkomende staalname(s) uit.

- Eenvoudige handelingen: mag via doe-het-zelf of door werknemer(s) met opleidingsattest eenvoudige handelingen  
De toepassing kan verwijderd worden in zijn geheel door errond uit te kappen. De toepassing dient dubbelverpakt afgevoerd te worden naar het recyclagepark. Het gebruik van een FFP3 mondkap wordt aangeraden.

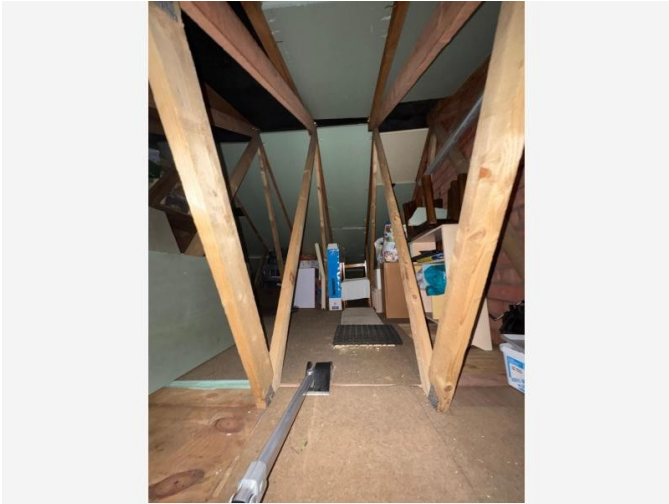
## Fiche 3: Materialen onder dakbedekking - onderdakplaten

*Situeringsfoto*

**Reden:** Er is geen volledige risicobeoordeling mogelijk

**Uitleg van de asbestdeskundige:** Dakafwerking zorgt ervoor dat de materialen onder de dakbedekking niet zichtbaar zijn.

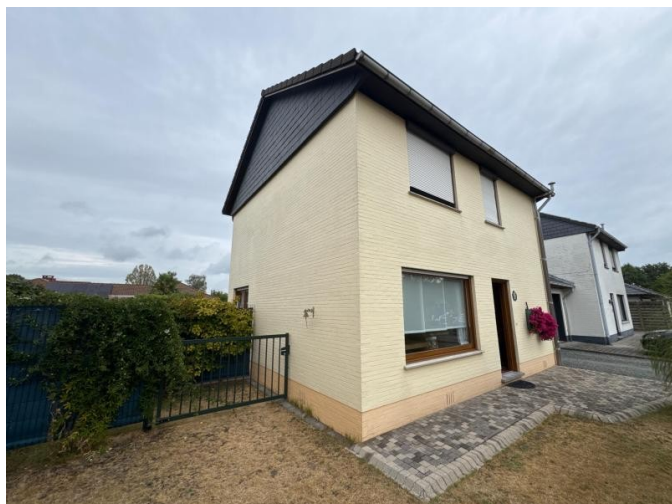
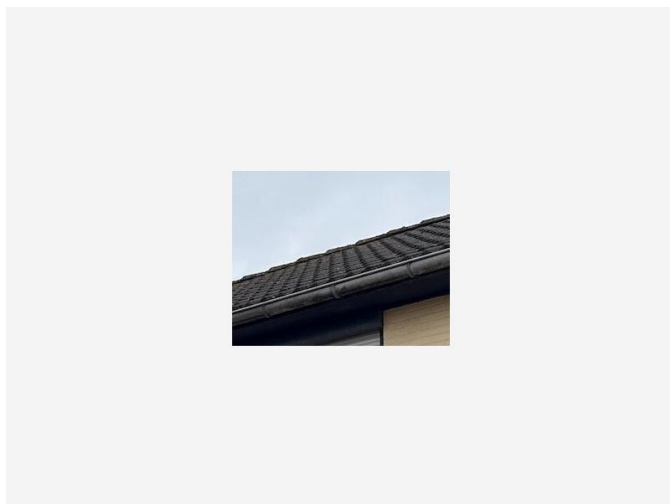
### Fiche 6: Dakbedekking - pannen

| Beschrijving | Notitie | Terug te vinden op plannen |
|---|---|---|
| Fiche 6: Dakbedekking - pannen | De dakbedekking van het hoofdgebouw (hellend dak) bestaat uit dakpannen, die bijgevolg niet asbesthoudend zijn. | Plan 1.1: Plan |

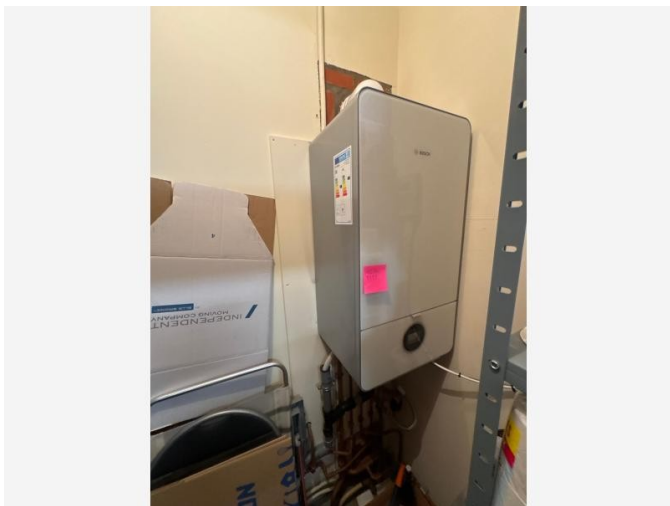
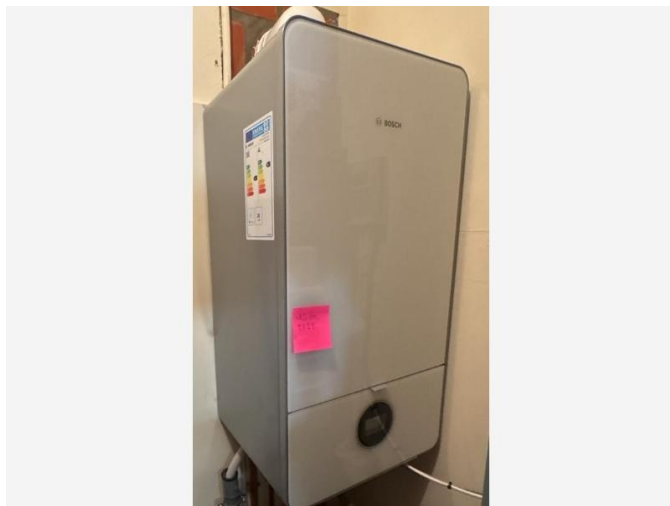
## Fiche 7: Stookinstallatie vernieuwd

| Beschrijving | Notitie | Terug te vinden op plannen |
|---|---|---|
| Fiche 7: Stookinstallatie vernieuwd | De stookinstallatie is vernieuwd. Dit is een vernieuwde Vaillant ketel, echter werd de keuring in kwestie uitgevoerd voor de verandering van het protocol. Dit zorgt ervoor dat er destijds geen foto is genomen van deze installatie. | Plan 1.1: Plan |
