# Asbestinventarisatetest

11819C0053/00K004

Attestnummer : 20261007-000350.000

## Zone 1: Hoofdgebouw

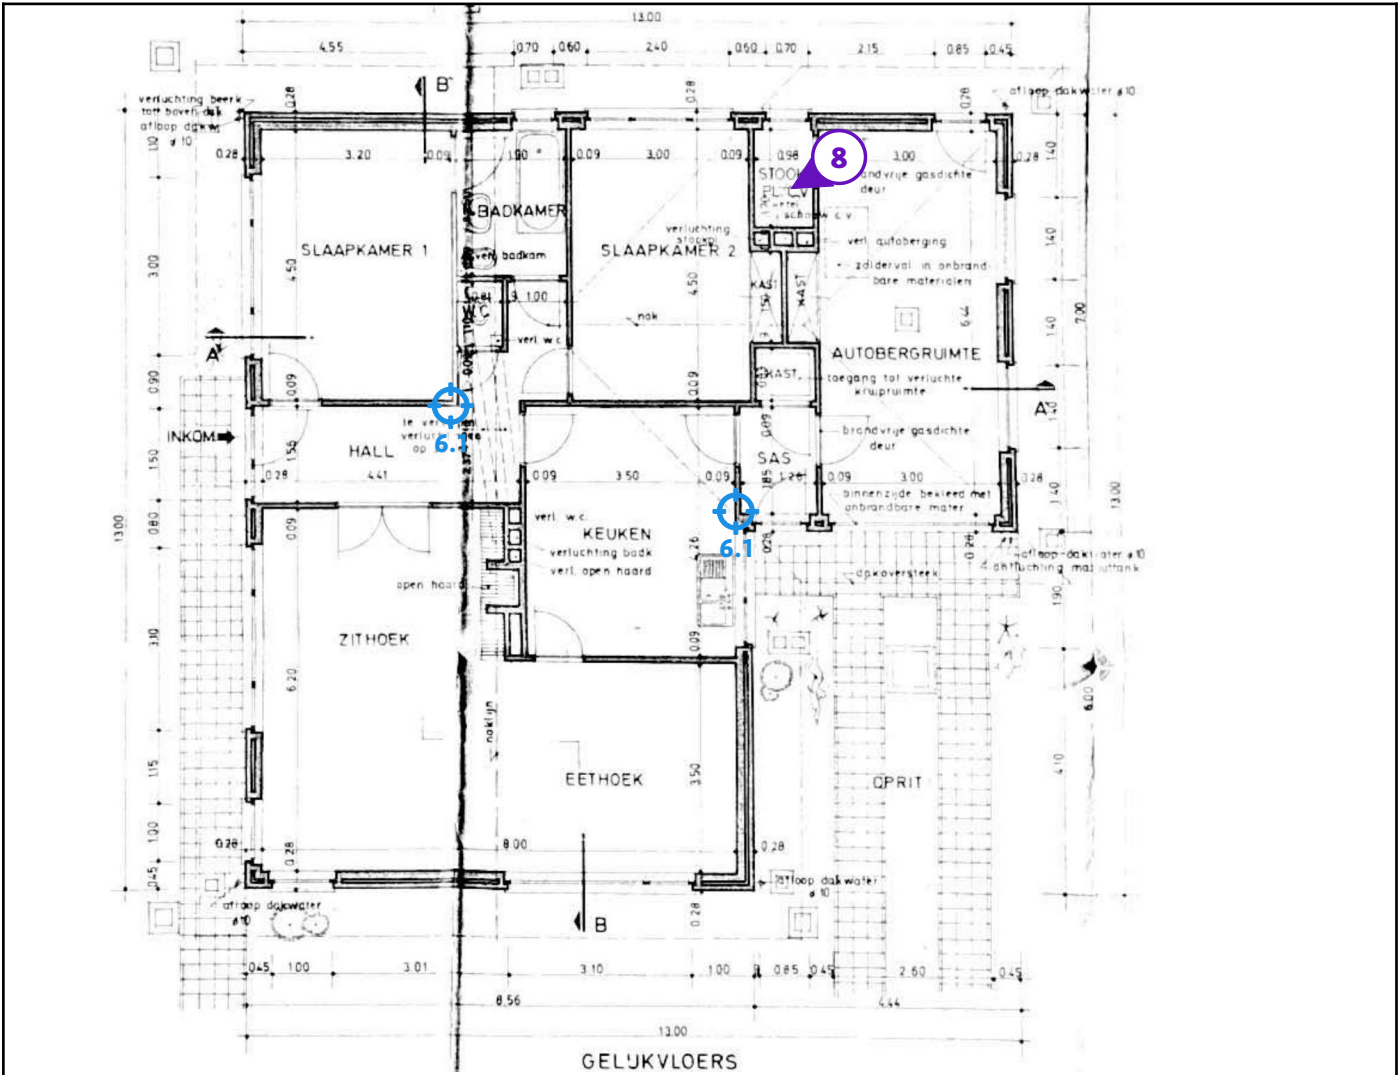
# Plan 1.1: Plan

Alle binnenmuren bevatten pleisterwerk.

Fiche betreffende bakelieten elementen is geldig over de gehele scope van inspectie.

Fiche betreffende onderliggende lagen is geldig over de gehele scope van inspectie.

Fiche betreffende vloerzeilen is geldig voor het vloerzeil van de trap naar de zolder.

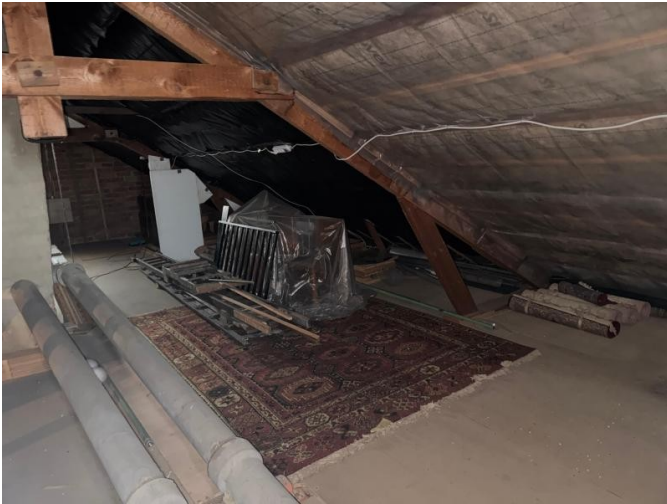
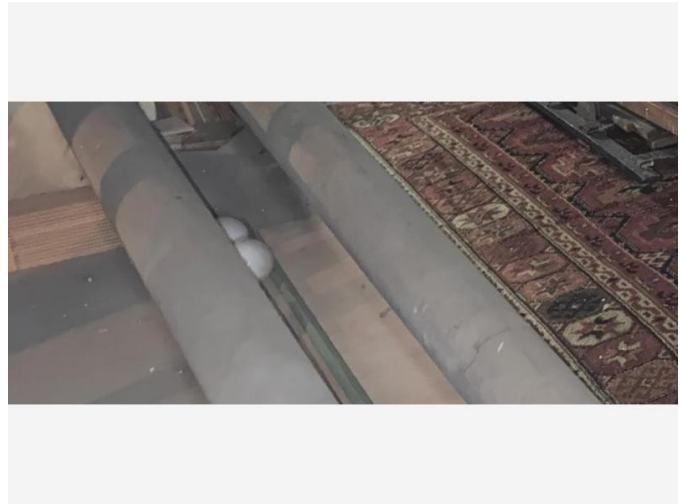
| Fiche 1: Rookgaskanaal..... | 13 |

Het asbestmateriaal valt onder de mijlpaal van 2034.

Verwijderen

| Eindbeoordeling materiaalrisico | Verhoogd materiaalrisico en/of verhoogde kans op vezelvrijgave |

| Asbestsoort (vezeltype) | Crocidoliet aanwezig |
| Toestand van het materiaal | Matig beschadigd, matig verweerd |

| Beschrijving | Rookgaskanaal |

- Zorg voor een veilig beheer. Vermijd het beschadigen van het asbestmateriaal. Controleer de toestand jaarlijks op wijzigingen.
- Voer bijkomende staalname(s) uit.

- Eenvoudige handelingen: mag via doe-het-zelf of door werknemer(s) met opleidingsattest eenvoudige handelingen  
Indien de toepassing verwijderd kan worden zonder verdere beschadiging mag dit gebeuren door een werknemer met opleidingsattest eenvoudige handelingen. Gebruik van een FFP3 mondkap wordt aangeraden.
- Eenvoudige handelingen: enkel door erkend asbestverwijderaar  
Indien de toepassing niet verwijderd kan worden zonder verdere beschadiging dient dit te gebeuren door een erkend verwijderaar.

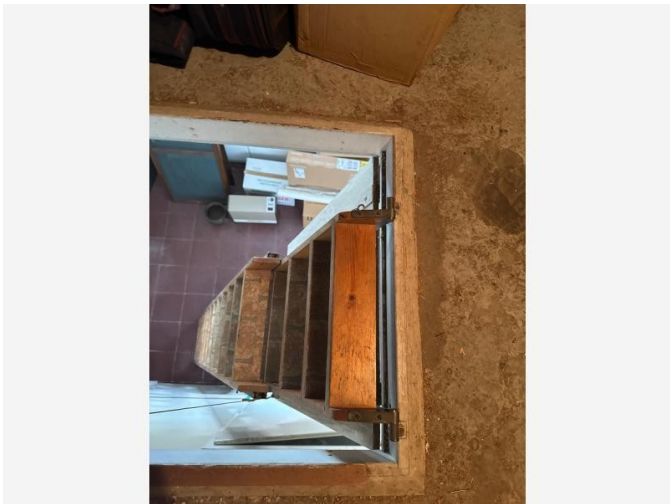
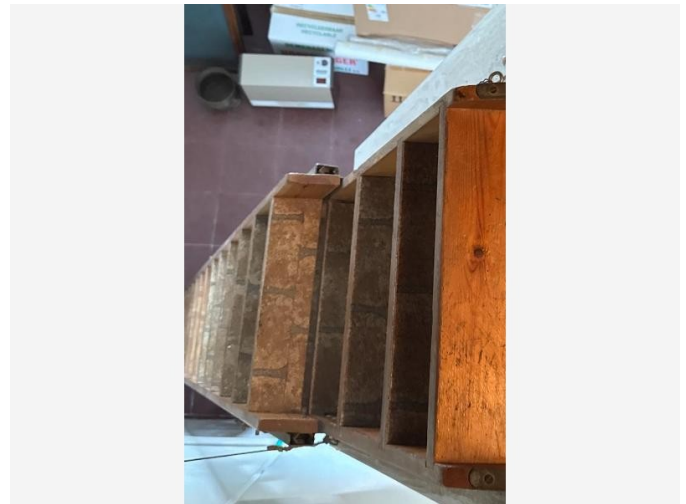
| Fiche 2: Vloerzeil..... | 16 |

Het asbestmateriaal valt onder de mijlpaal van 2040.

Verwijderen

| Eindbeoordeling materiaalrisico | Verhoogd materiaalrisico en/of verhoogde kans op vezelvrijgave |

| Toestand van het materiaal | Licht beschadigd, licht verweerd. Intacte calciumsilicaatplaat of materiaal met categorie 3-gebondenheid |

| Beschrijving | Vloerzeil |
| Opmerking | <p>Hoeveelheden zijn slechts een ruwe schatting en mogen niet gebruikt worden voor de opmaak van verwijderingsoffertes.</p> <p>ONDERLIGGENDE LAGEN KUNNEN WEL NOG ASBESTBEVATTEN ZOALS LIJMLAAG. HIEROP LETTEN!</p> |

- Zorg voor een veilig beheer. Vermijd het beschadigen van het asbestmateriaal. Controleer de toestand jaarlijks op wijzigingen.
- Voer bijkomende staalname(s) uit.

- Eenvoudige handelingen: mag via doe-het-zelf of door werknemer(s) met opleidingsattest eenvoudige handelingen  
De trap kan in zijn geheel verwijderd worden zonder verdere beschadigingen. Het gebruik van een FFP3 mondk masker wordt aangeraden. Verder dient de toepassing in zijn geheel dubbel verpakt afgevoerd te worden naar het recyclagepark.

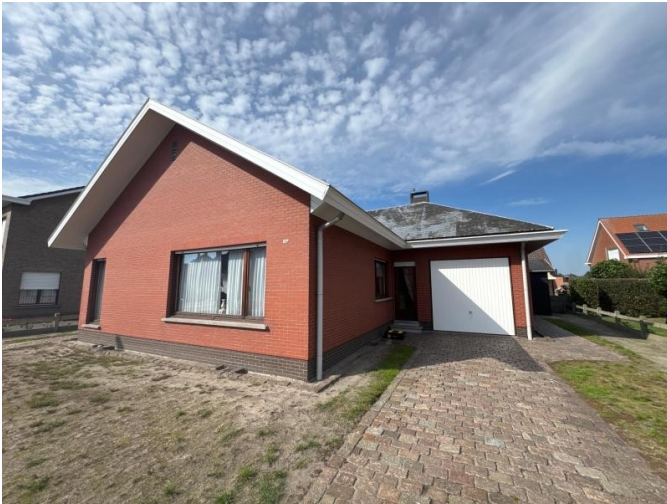
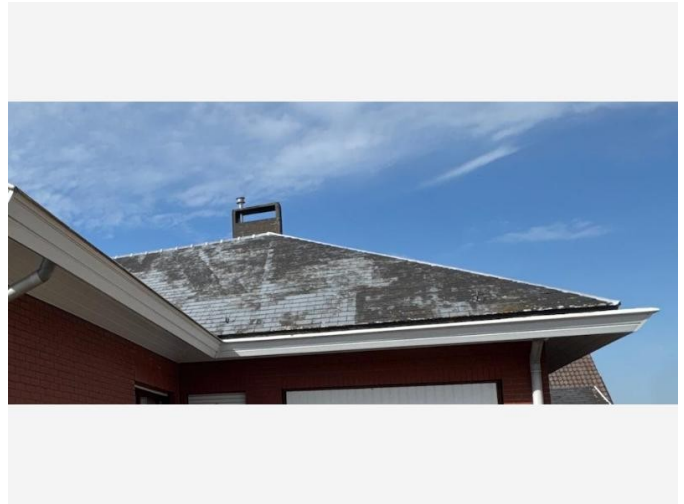
| Fiche 3: Leien..... | 19 |

Het asbestmateriaal valt onder de mijlpaal van 2034.

Verwijderen

| Eindbeoordeling materiaalrisico | Verhoogd materiaalrisico en/of verhoogde kans op vezelvrijgave |

| Toestand van het materiaal | Matig beschadigd, matig verweerd |

| Beschrijving | Leien |

- Zorg voor een veilig beheer. Vermijd het beschadigen van het asbestmateriaal. Controleer de toestand jaarlijks op wijzigingen.
- Hemelwater dat afspoelt van asbestcement daken of gevels kan asbestdeeltjes bevatten. Gebruik het enkel voor gesloten circuits (bv. spoelen toiletten). Reinig na het vervangen van het dak of de gevel de dakgoten en regenwaterput of -ton om asbesthoudend sediment of slib te verwijderen
- Voer bijkomende staalname(s) uit.

- Eenvoudige handelingen: mag via doe-het-zelf of door werknemer(s) met opleidingsattest eenvoudige handelingen  
De toepassing kan verwijderd worden zonder verdere beschadiging verder bevindt de toepassing zich in de buitenomgeving.

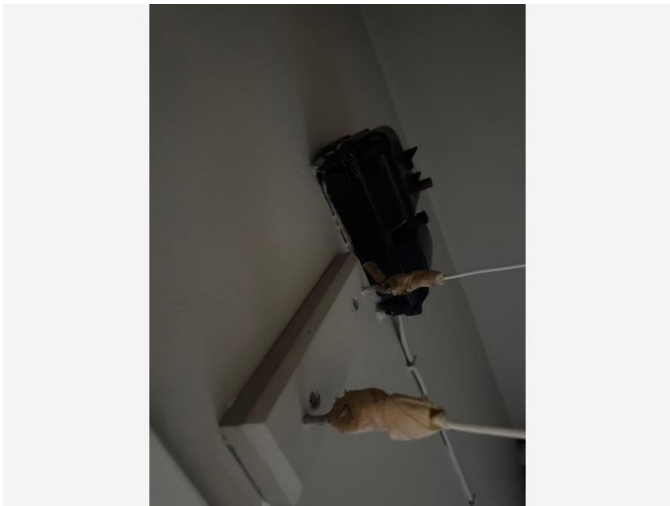
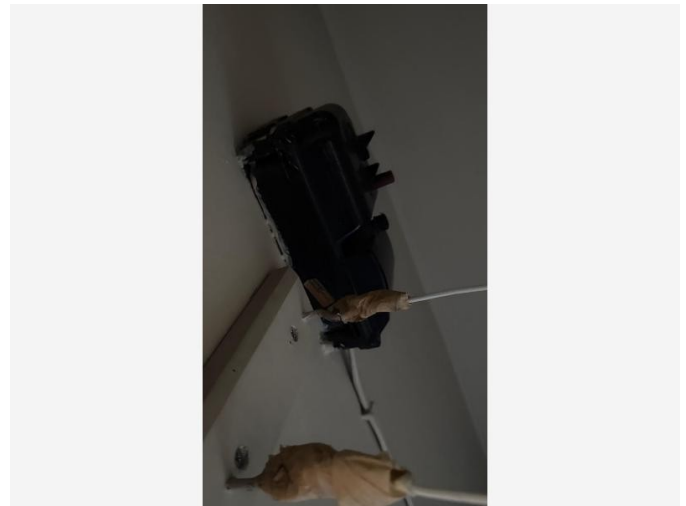
| Fiche 4: Bakelieten elementen..... | 22 |

Het asbestmateriaal valt onder de mijlpaal van 2040.

Zorgvuldig beheren

| Eindbeoordeling materiaalrisico | Laag materiaalrisico en/of verlaagde kans op vezelvrijgave |

| Toestand van het materiaal | Onbeschadigd, niet verweerd |

| Beschrijving | Bakelieten elementen |

- Zorg voor een veilig beheer. Vermijd het beschadigen van het asbestmateriaal. Controleer de toestand jaarlijks op wijzigingen.
- Voer bijkomende staalname(s) uit.

- Eenvoudige handelingen: mag via doe-het-zelf of door werknemer(s) met opleidingsattest eenvoudige handelingen  
De toepassing kan in zijn geheel verwijderd worden zonder verdere beschadiging.

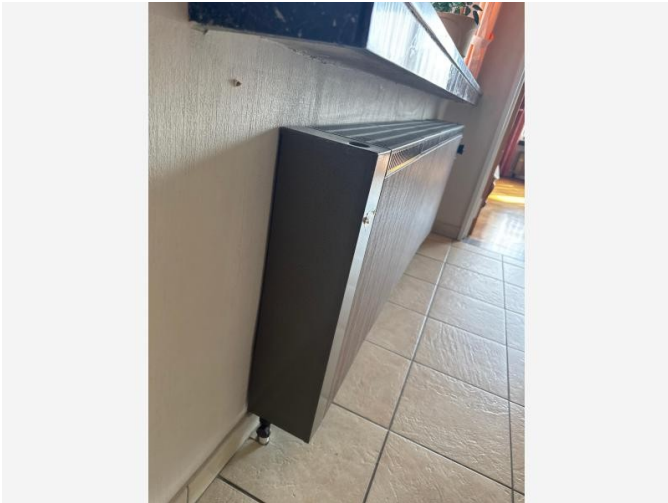
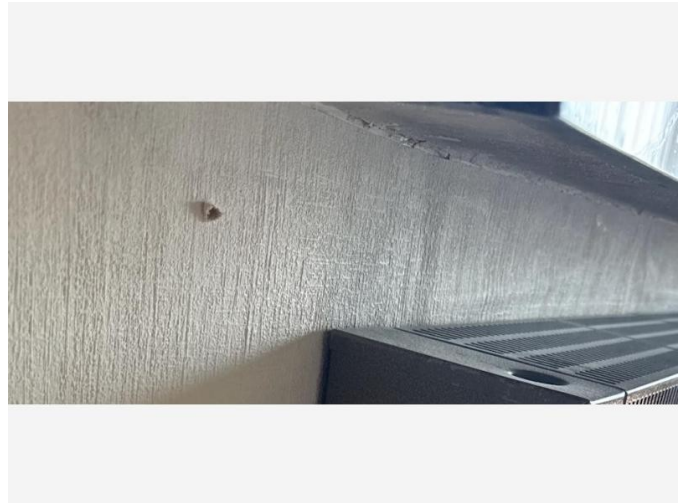
## Fiche 6: Pleisterwerk muur

Geen asbest

| # | Type | Referentie | Resultaat |
|---|---|---|---|
| 6.1 | Mengmonster | MM01 Pleisterwerk muur | Geen asbest |

| Opmerking | GEEN TRAPPENHAL EN NIET AANWEZIG IN STOOKRUIMTE. |

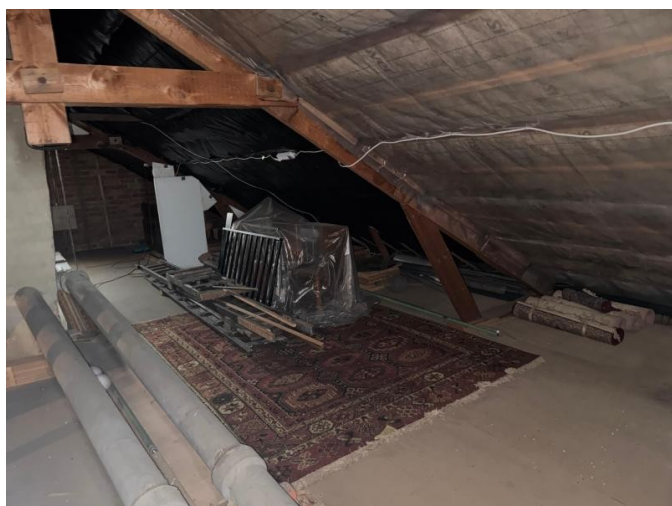
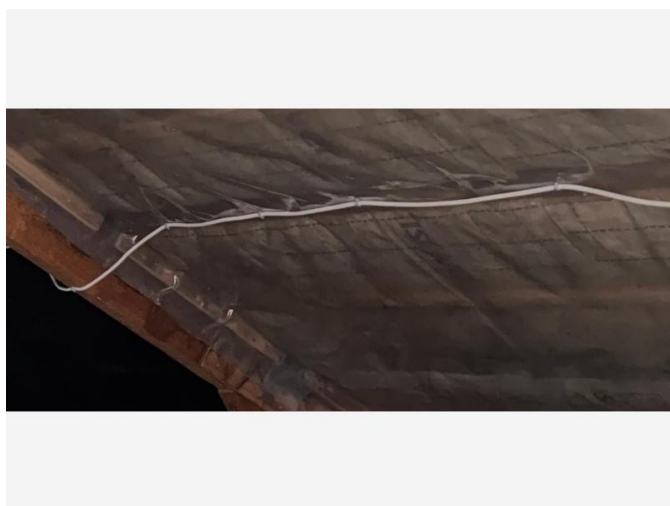
### Fiche 7: Materialen onder dakbedekking

| Beschrijving | Notitie | Terug te vinden op plannen |
|---|---|---|
| Fiche 7: Materialen onder dakbedekking | Onderdak bestaat uit een folie. | Plan 1.2: Zolder |

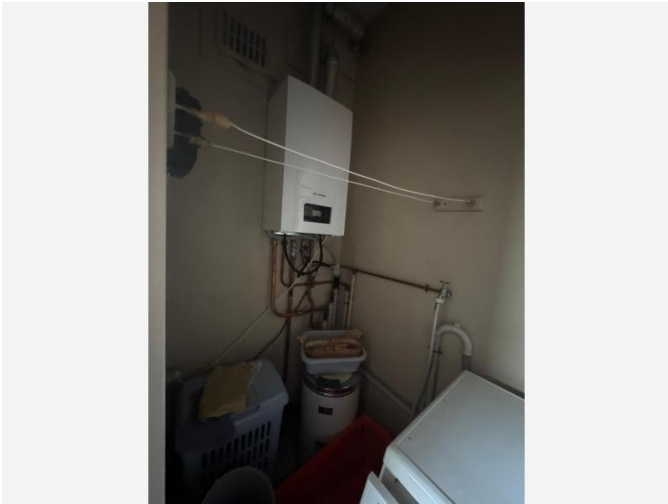
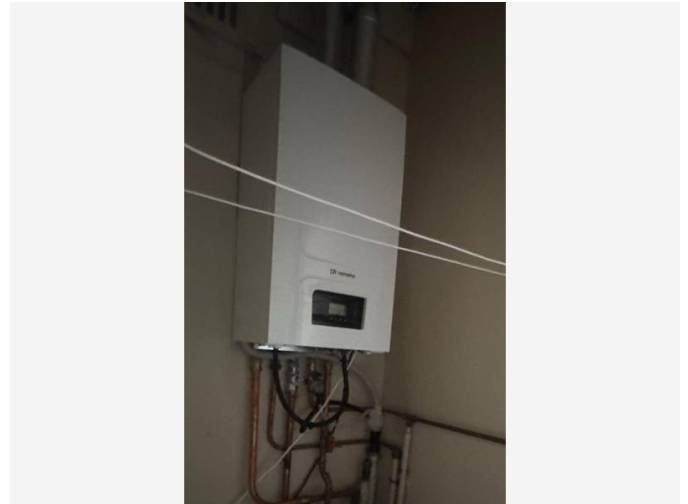
## Fiche 8: Stookinstallatie vernieuwd

| Beschrijving | Notitie | Terug te vinden op plannen |
|---|---|---|
| Fiche 8: Stookinstallatie vernieuwd | De stookinstallatie is vernieuwd. Dit is een vernieuwde Vaillant ketel, echter werd de keuring in kwestie uitgevoerd voor de verandering van het protocol. Dit zorgt ervoor dat er destijds geen foto is genomen van deze installatie. | Plan 1.1: Plan |
