Asbestinventarisatetest

Dascottelei 66/701, 2100 Antwerpen

Attestnummer : 20260602-000246.000

Uitgegeven op : 02.06.2026

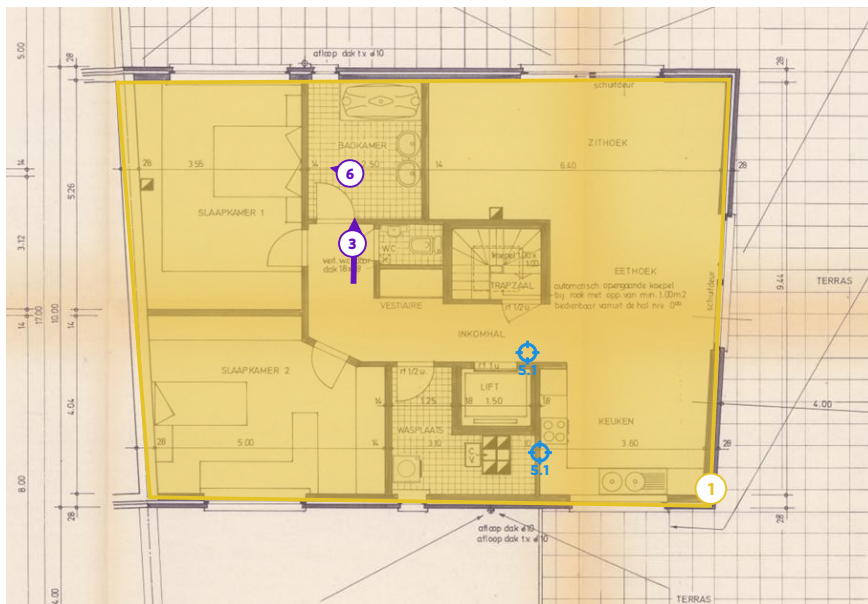
Plan 1.1: Plan

Fiche betreffende materialen onder dakbedekking is geldig over het gehele dak.
 Fiche betreffende onderliggende lagen is geldig over de gehele scope van inspectie.
 Alle binnenmuren bevatten pleisterwerk.

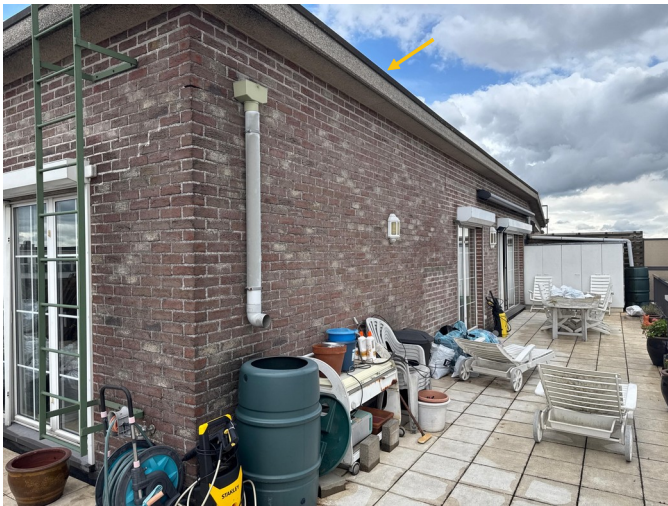
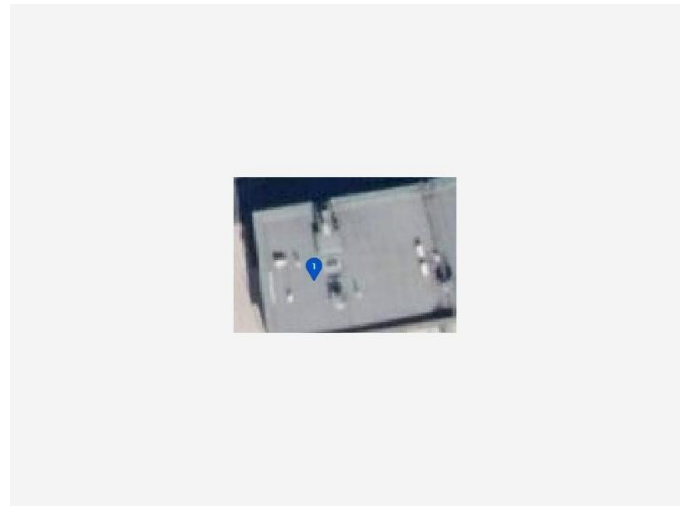
Het asbestmateriaal valt onder de mijlpaal van 2040.

Eindbeoordeling materiaalrisico	Laag materiaalrisico en/of verlaagde kans op vezelvrijgave
---------------------------------	--

Beschrijving	Roofing - GD
Omgeving	Buiten
Primaire drager	Plat dak
Asbestmateriaal	Dak- en gevelbekleding - Roofing
Bindmiddel van asbestmateriaal	Bitumen (roofing, teer, asfalt)
Gebondenheid op basis van bindmiddel	Hecht
Hoeveelheid (oppervlakte - aantal)	<ul style="list-style-type: none">• 20,00 m² - 1 stuk
Totale oppervlakte	20,00 m ²
Eenvoudig bereikbaar	Ja
Bevestigingswijze	<ul style="list-style-type: none">• Verlijmd, ingegoten, versmeerd
Identificatiemethode	<p>De asbestdeskundige beoordeelt het materiaal als asbestverdacht en dus asbesthoudend, en dit zonder monsternamen.</p> <p>Motivatie: De materialen behoren niet toe aan de eigenaar voor wie de asbestdeskundige de asbestinventaris uitvoert.</p>
Destructieve handeling voor identificatie	Nee
Opmerking	<p>Hoeveelheden zijn slechts een ruwe schatting en mogen niet gebruikt worden voor de opmaak van verwijderingsoffertes. De roofing van het plat dak is vermoedelijk veranderd geweest na 2001 echter kan dit niet gestaafd worden met een bewijsdocument. De kans dat dit asbesthoudend is is zeer klein maar dient bij renovatie of sloop getest te worden om dit volledig uit te sluiten.</p>

- Zorg voor een veilig beheer. Vermijd het beschadigen van het asbestmateriaal. Controleer de toestand jaarlijks op wijzigingen.
- Voer bijkomende staalname(s) uit.

- Eenvoudige handelingen: mag via doe-het-zelf of door werknemer(s) met opleidingsattest eenvoudige handelingen
Indien de verwijdering kan gebeuren zonder verdere beschadiging kan dit gebeuren door een werknemer met opleidingsattest eenvoudige handelingen.
- Eenvoudige handelingen: enkel door erkend asbestverwijderaar
Indien de verwijdering niet kan gebeuren zonder verdere beschadiging dient dit te gebeuren door een erkend verwijderaar.

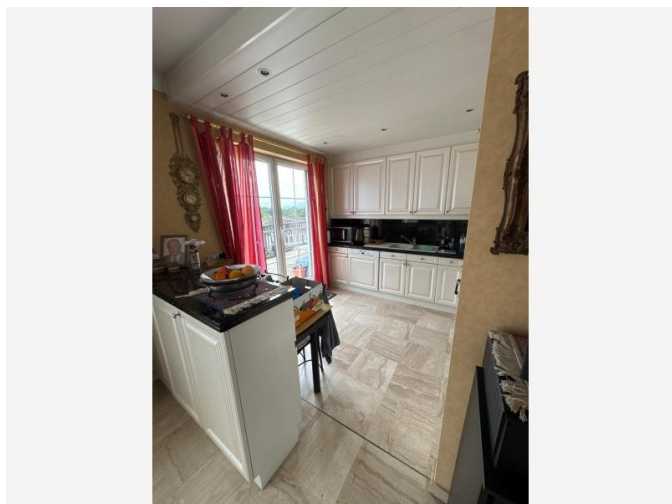
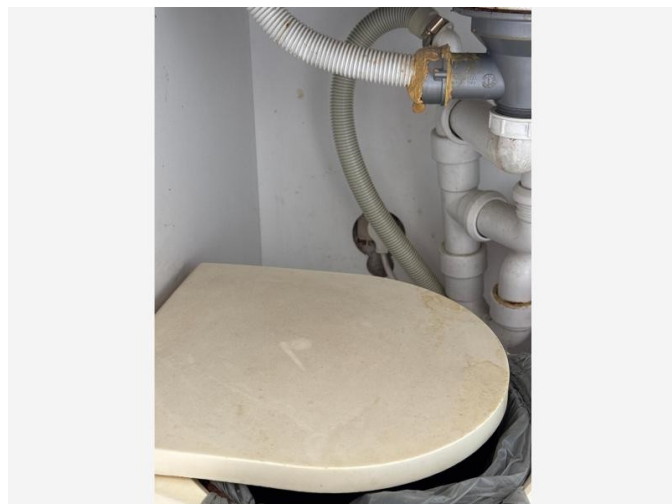
Fiche 5: Pleisterwerk muur

Geen asbest

#	Type	Referentie	Resultaat
5.1	Mengmonster	MM01 Pleisterwerk muur	Geen asbest

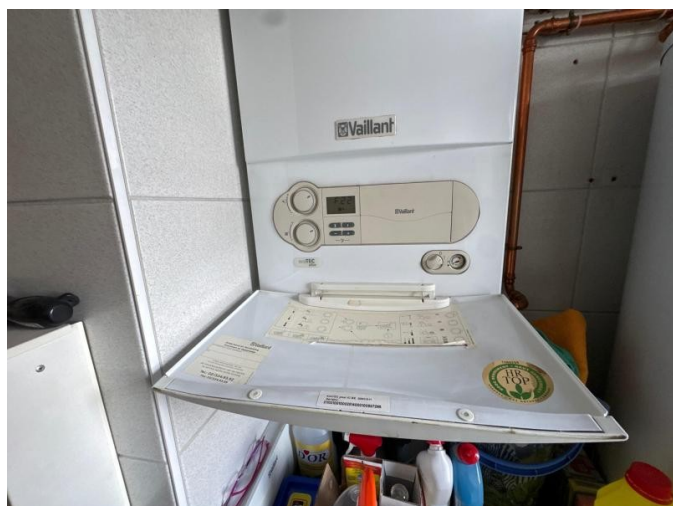
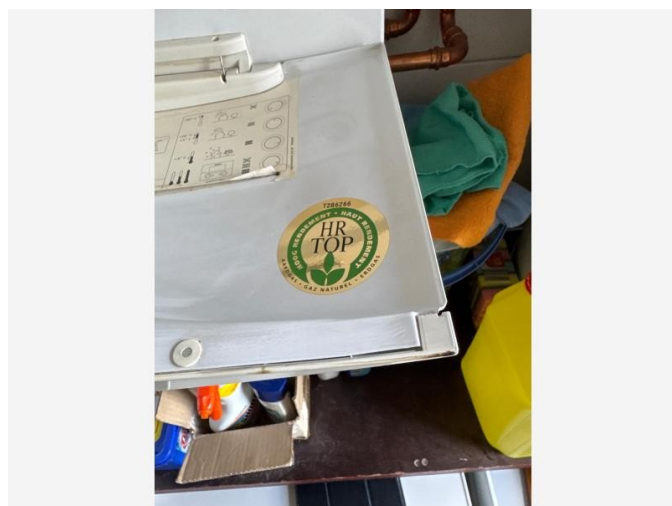
Beschrijving	Notitie	Terug te vinden op plannen
Fiche 6: Stookinstallatie vernieuwd	De stookinstallatie is vernieuwd. Dit is een vernieuwde Vaillant ketel, echter werd de keuring in kwestie uitgevoerd voor de verandering van het protocol. Dit zorgt ervoor dat er destijds geen foto is genomen van deze installatie.	Plan 1.1: Plan
