# Asbestinventarisatattest

Witvenstraat 100/VER1, 2940 Stabroek

Attestnummer : 20260901-000391.000

**Niet-asbestveilig**

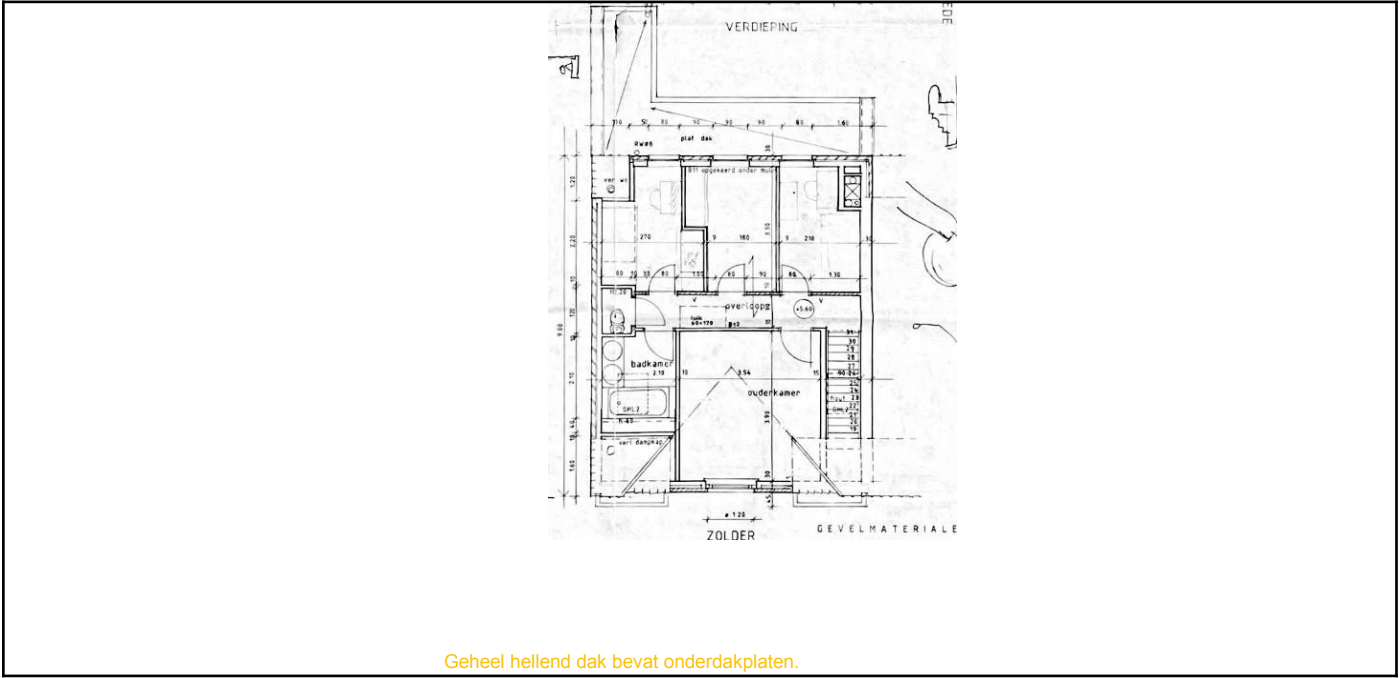
# Plan 1.2: Zolderverdieping

| Beschrijving | Type | Actie |
|---|---|---|
| 1. Onderdakplaten | Asbestmateriaal | Verwijderen |

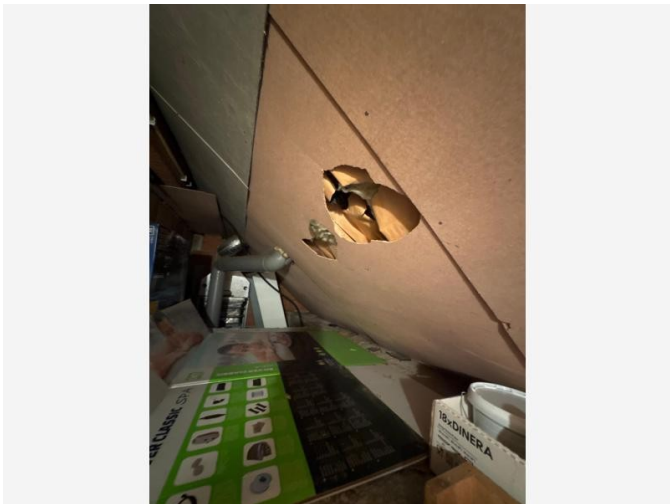
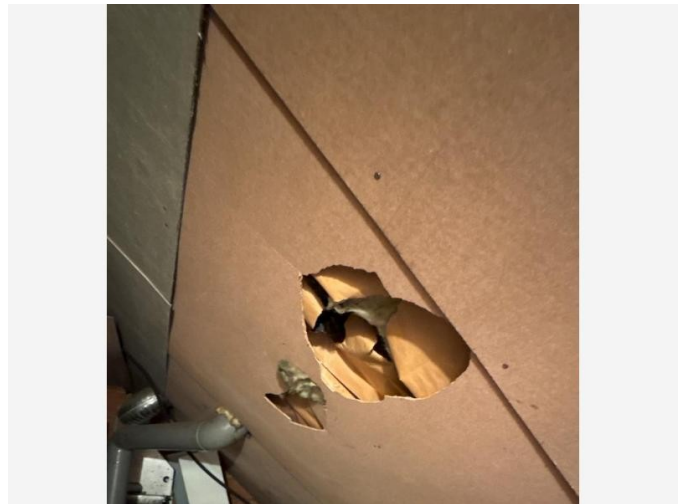
Overzichtsfoto

Detailfoto

| Eindbeoordeling materiaalisico | Verhoogd materiaalisico en/of verhoogde kans op vezelvrijgave |

| Asbestsoort (vezeltype) | Crocidoliet aanwezig |
| Toestand van het materiaal | Licht beschadigd, licht verweerd. Intacte calciumsilicaatplaat of materiaal met categorie 3-gebondenheid |

| Asbestmateriaal | Plaat, paneel, tablet - Type Menuiserite |
| Identificatiemethode | <p>De asbestdeskundige beoordeelt het materiaal als asbestverdacht en dus asbesthoudend, en dit zonder monstername.</p> <p>Motivatie: De monstername brengt andere schade aan dan schade die inherent is aan de monstername.</p> |

Het asbestmateriaal valt onder de mijlpaal van 2040.

Verwijderen

- Zorg voor een veilig beheer. Vermijd het beschadigen van het asbestmateriaal. Controleer de toestand jaarlijks op wijzigingen.
- Voer bijkomende staalname(s) uit.

- Eenvoudige handelingen: mag via doe-het-zelf of door werknemer(s) met opleidingsattest eenvoudige handelingen  
Indien de verwijdering kan gebeuren zonder verdere beschadiging mag dit gebeuren door een werknemer met opleidingsattest eenvoudige handelingen. Gebruik van een FFP3 mondkap wordt aangeraden.
- Eenvoudige handelingen: enkel door erkend asbestverwijderaar  
Indien de verwijdering niet kan gebeuren zonder verdere beschadiging dient dit te gebeuren door een erkend verwijderaar.

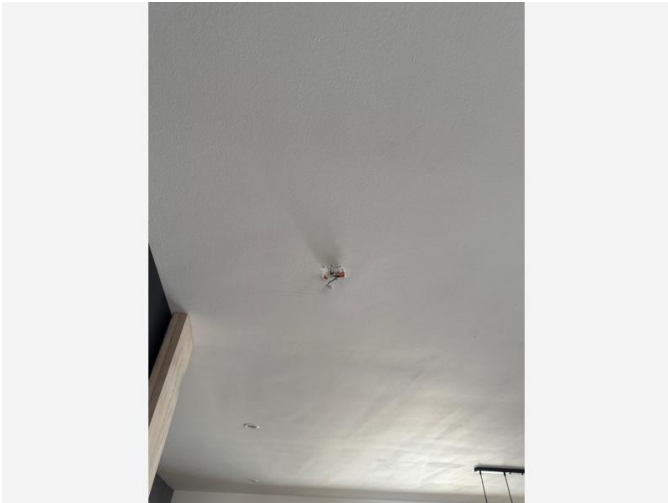
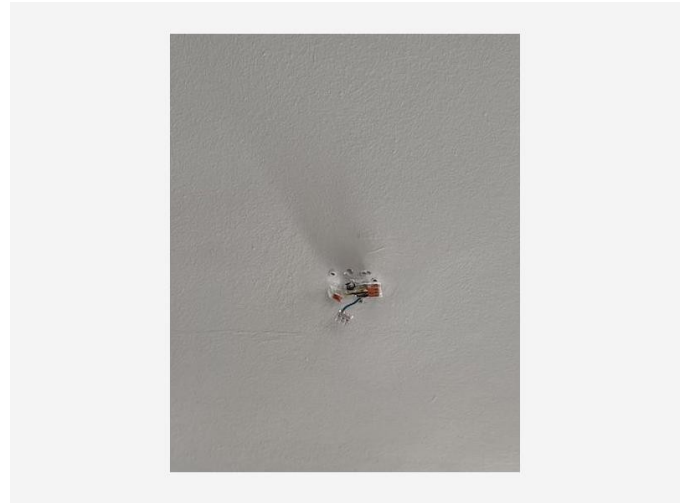
## Fiche 3: Pleisterwerk plafond

Geen asbest

| # | Type | Referentie | Resultaat |
|---|---|---|---|
| 3.1 | Mengmonster | Pleisterwerk plafond | Geen asbest |

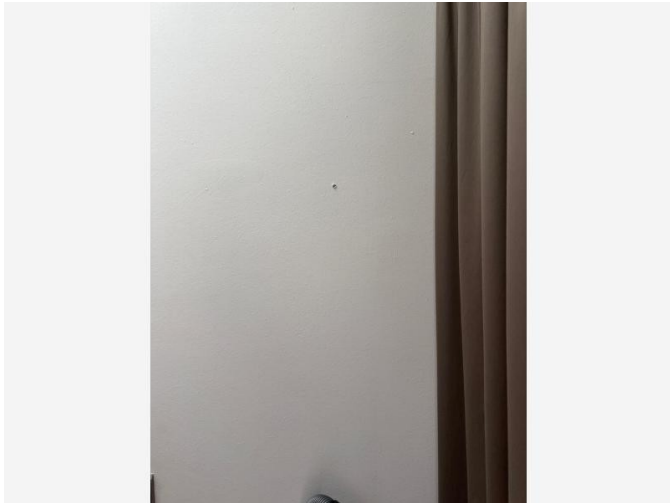
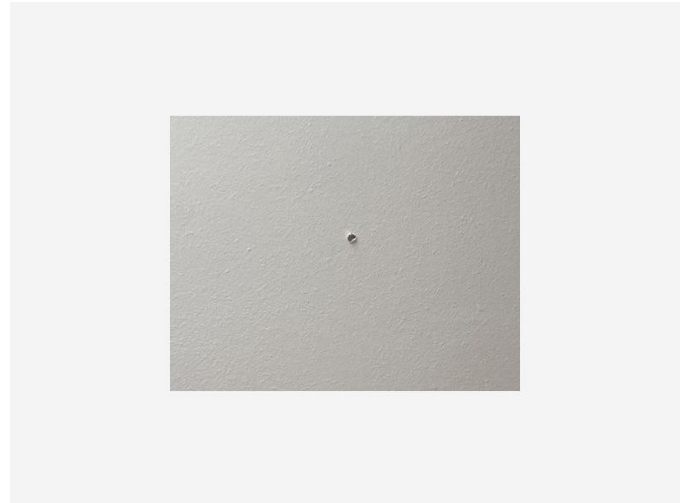
## Fiche 4: Pleisterwerk muur

Geen asbest

| # | Type | Referentie | Resultaat |
|---|---|---|---|
| 4.1 | Mengmonster | MM01 Pleisterwerk muur | Geen asbest |

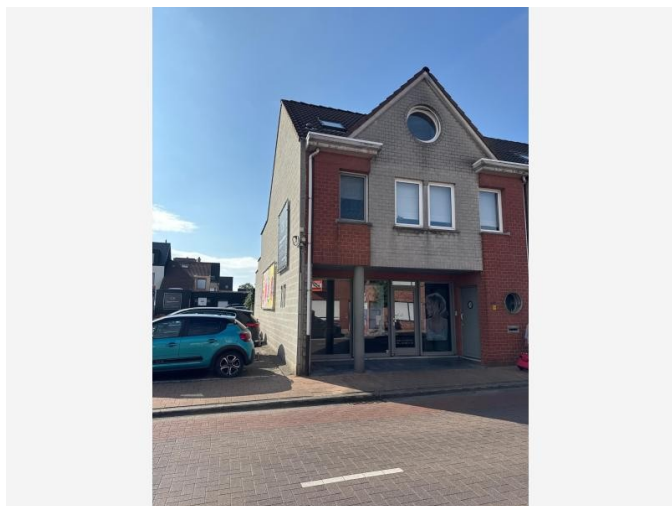
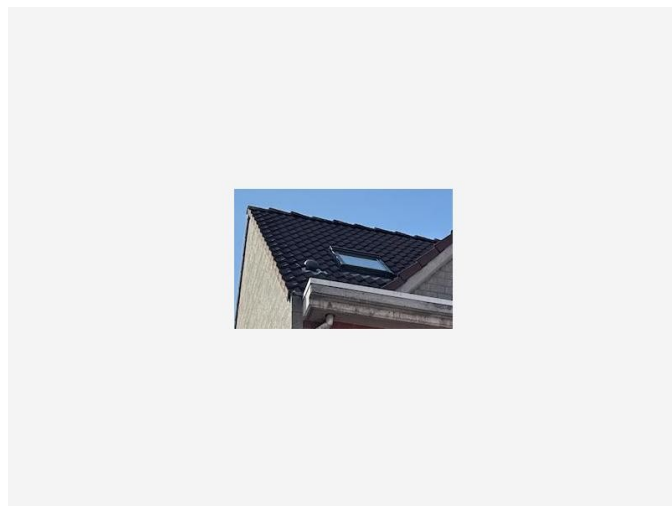
### Fiche 5: Dakbedekking - pannen

| Beschrijving | Notitie | Terug te vinden op plannen |
|---|---|---|
| Fiche 5: Dakbedekking - pannen | De dakbedekking van het hoofdgebouw (hellend dak) bestaat uit dakpannen, die bijgevolg niet asbesthoudend zijn. Platte daken (terassen) zijn privaatief. | Plan 1.1: Gelijkvloers en +1 |

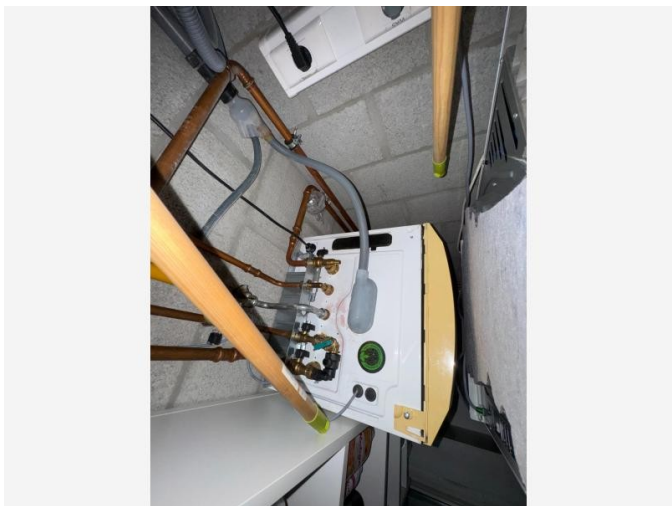
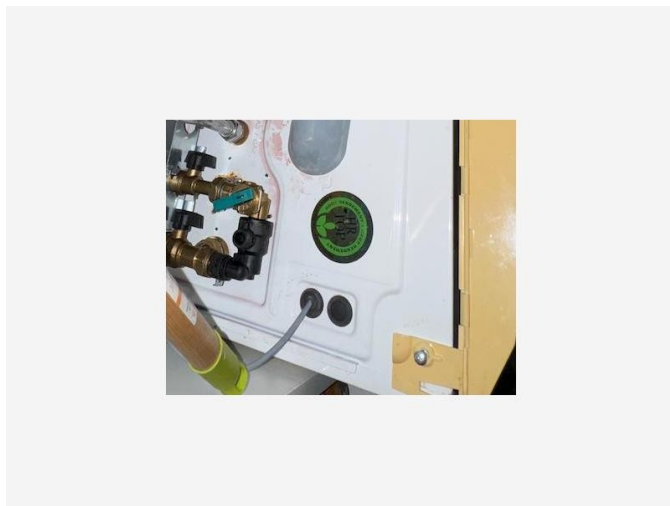
## Fiche 6: Stookinstallatie vernieuwd

| Beschrijving | Notitie | Terug te vinden op plannen |
|---|---|---|
| Fiche 6: Stookinstallatie vernieuwd | De stookinstallatie is vernieuwd. Dit is een vernieuwde Vaillant ketel, echter werd de keuring in kwestie uitgevoerd voor de verandering van het protocol. Dit zorgt ervoor dat er destijds geen foto is genomen van deze installatie. | - |
